ÓLAFSFJARÐARVEGUR VIÐ SAUÐANES STÖÐUSKÝRSLA MÆLINGA Á SNJÓFLÓÐAÞILI RANNSÓKNARVERKEFNI

MAÍ 2020

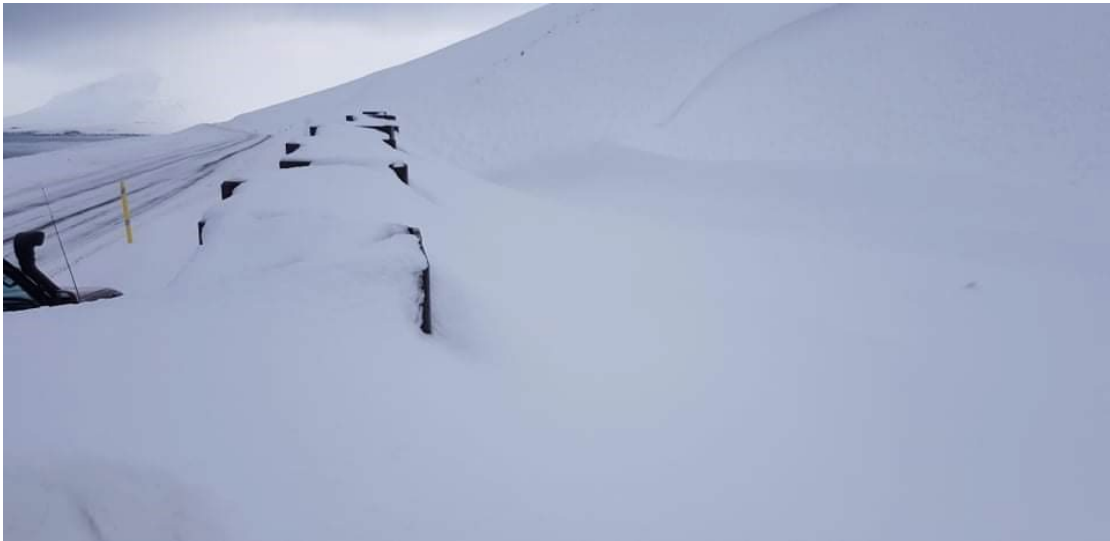
Mynd 2 sýnir snjóflóðaskáp við farveg nr. 37 fullan af snjó í lok febrúar 2020. Ljós. MogT.

Það hefur nokkuð borið á því að snjóflóðaskáparnir hafa ekki verið hreinsaðir af snjó og því hefur virkni þeirra verið mjög takmörkuð sem snjóflóðavörn (Mynd 2). Ef snjóflóð hafa komið niður þegar þeir hafa verið fylltir til hálfis eða verið alveg fullir hafa mælitækin ekki getað mælt rétt álag á þilin og niðurstöðurnar hefðu ekki gefið rétta mynd.
