# Notkun Humidur við málun stálbita í brú yfir Héraðsvötn

Lilja Magnúsdóttir, Sjótækni ehf

Kjartan Jakob Hauksson, Sjótækni ehf

Mars 2020

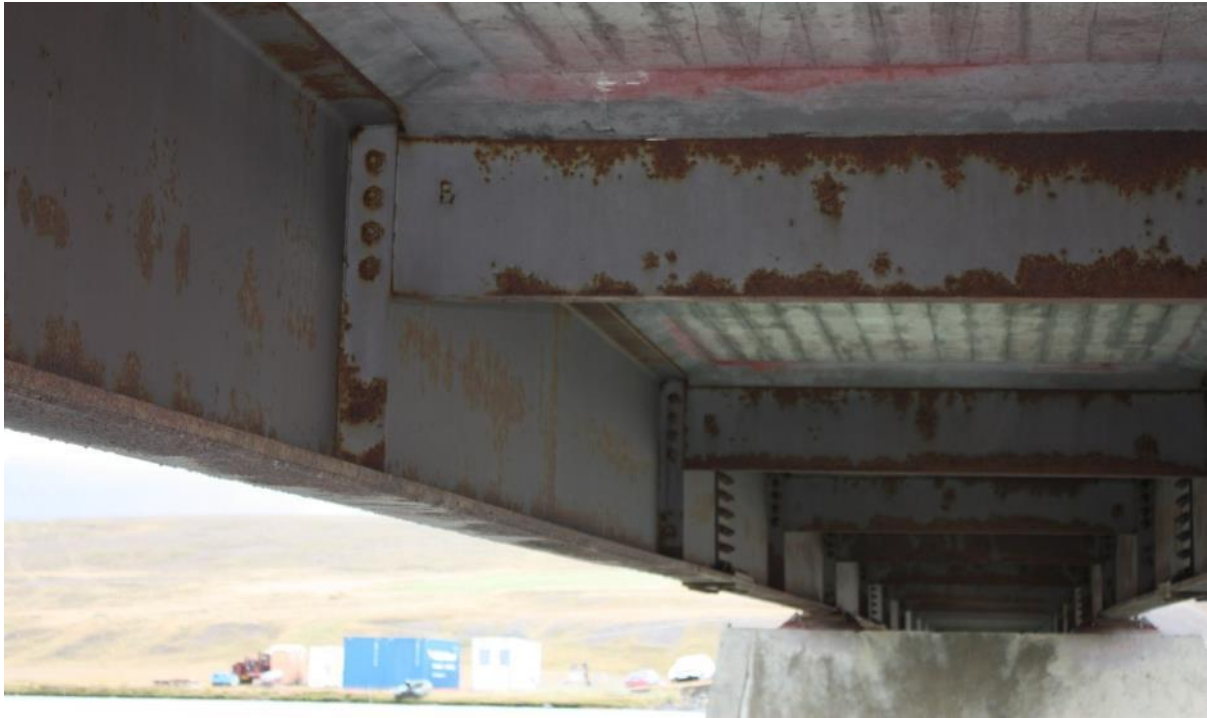
*Mynd 7. Stálbitarnir fyrir sandblástur. Ljósmynd Sjótækni ehf.*

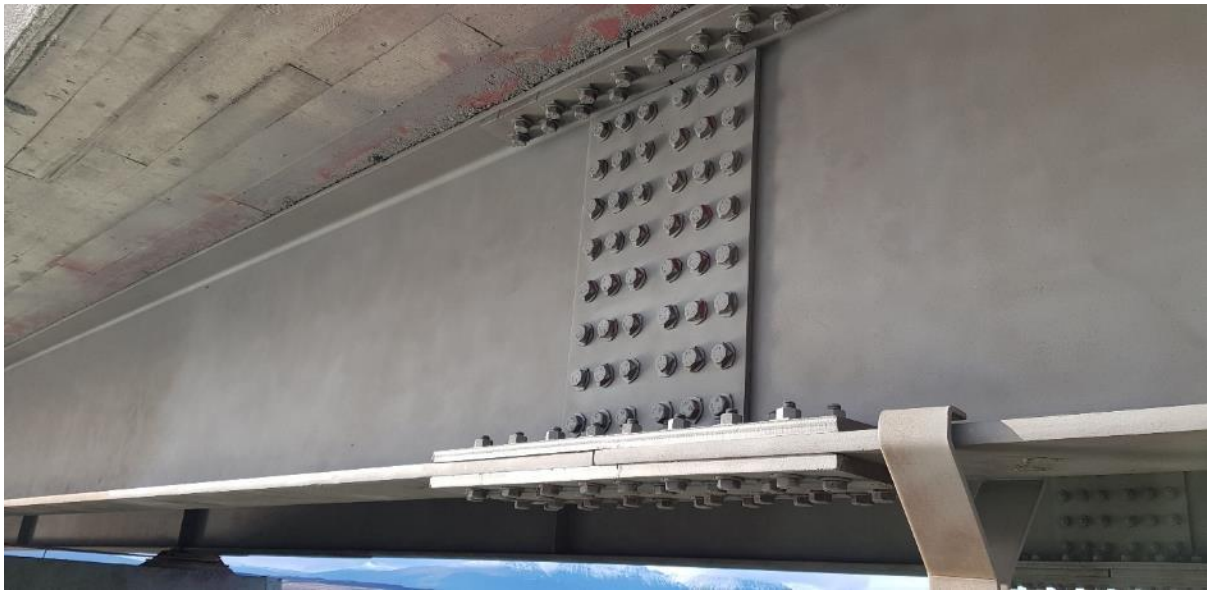
*Mynd 8. Stálbitinn og samsetning bita eftir sandblástur. Ljósmynd Sjótækni ehf.*

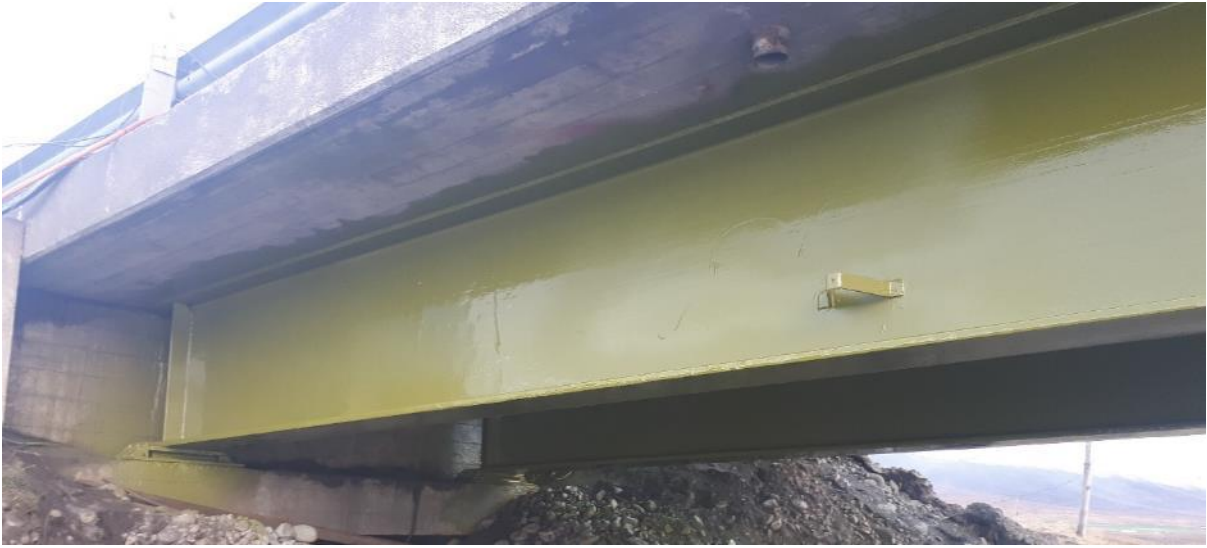
*Mynd 9. Stálbitinn eftir úðun Humidur, aðeins þarf að úða einu sinni. Ljósmynd Sjótækni ehf.*

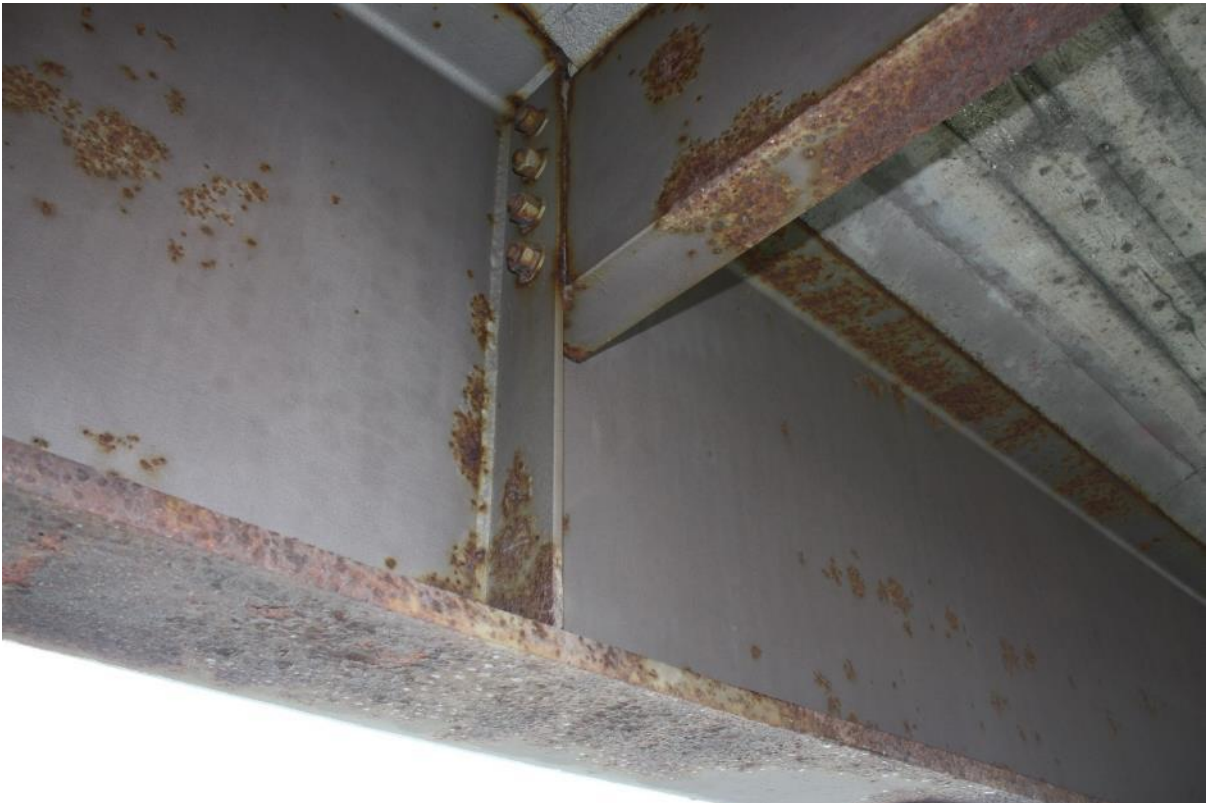
*Mynd 10. Neðsta hlið stálbitanna var orðin áberandi ryðguð og illa farin af veðrun. Ljósmynd Sjótækni ehf.*

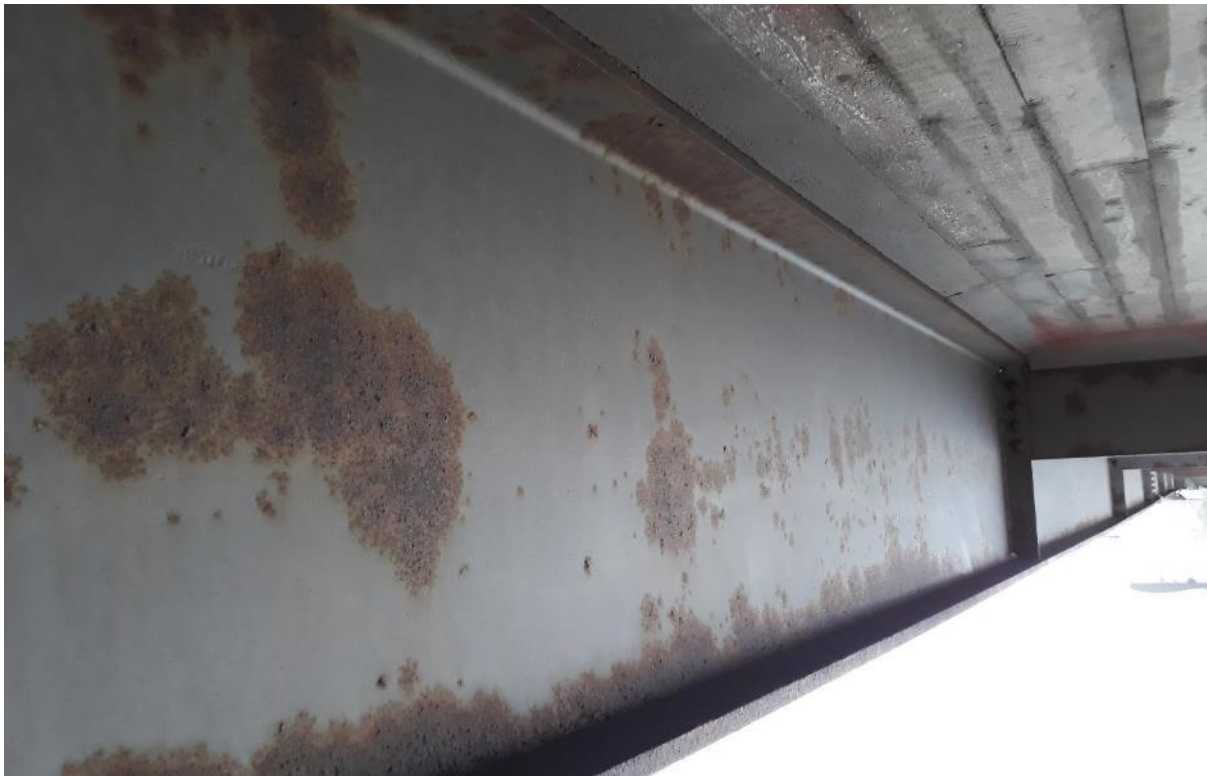
Ljósmyndir voru teknar af stálbitunum fyrir sandblástur (Mynd 7), eftir sandblástur (Mynd 8) og eftir úðun Humidur (Mynd 9) og stefnt er að því að taka sambærilega myndir á næstu árum til að fylgjast með hvernig efnid endist. Yfirborð stálbitanna var víða orðið ryðgað og sérstaklega var neðra borð bitanna orðið illa farið (Mynd 10). Ástandið á bitunum innanverðum var verra en á þeim utanverðum (Mynd 11) þar sem veðrun virtist hafa verið ágengari en á ytri hliðum bitanna (Mynd 12).

Mynd 11. Hliðar stálbitanna sem sneru inn í brúna voru áberandi meira ryðgaðar en ytri hliðar bitanna. Ljósmynd Sjótækni ehf

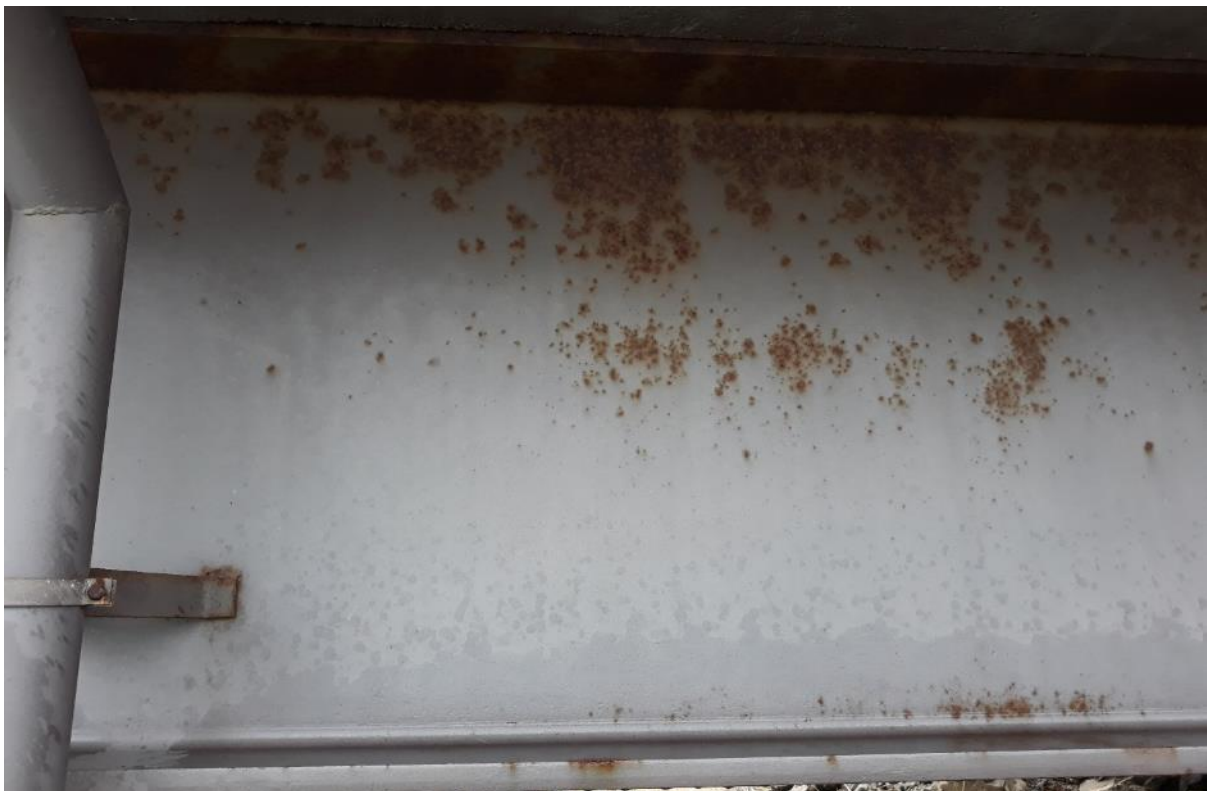
Mynd 12. Ytri hlið stálbita, þessi hlið snýr í norður. Ljósmynd Sjótækni ehf.

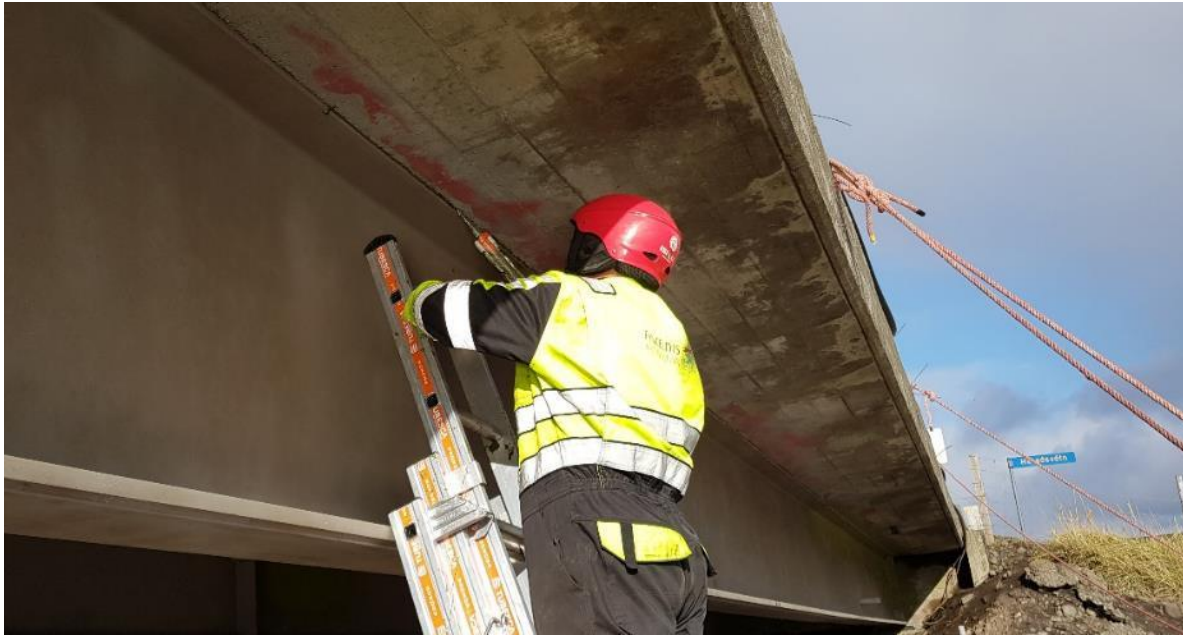
Mynd 14. Humidur er borið með kíttisprautu á öll samskeyti stáls og steypu og við bolta og samskeyti til að loka fyrir aðgengi veðrunar að stálinu. Ljósmynd Sjótækni ehf.

Humidur var borið með kittisprautu á öll samskeyti stáls og steypu og einnig þar sem einhverjar glufur eru í stálinu eins og við bolta og samskeyti stálsins til að loka fyrir aðgengi veðrunar að stálinu (Mynd 14). Efnid var hitað í um 30°C áður en það er borið á en haft í þykkara formi en við úðunina (Mynd 15). Þegar búið var að bera í allar sprungur og samskeyti var efninu úðað á stálbitana (Mynd 5) sem búið var að sandblása og mæla hrýfi stálsins.

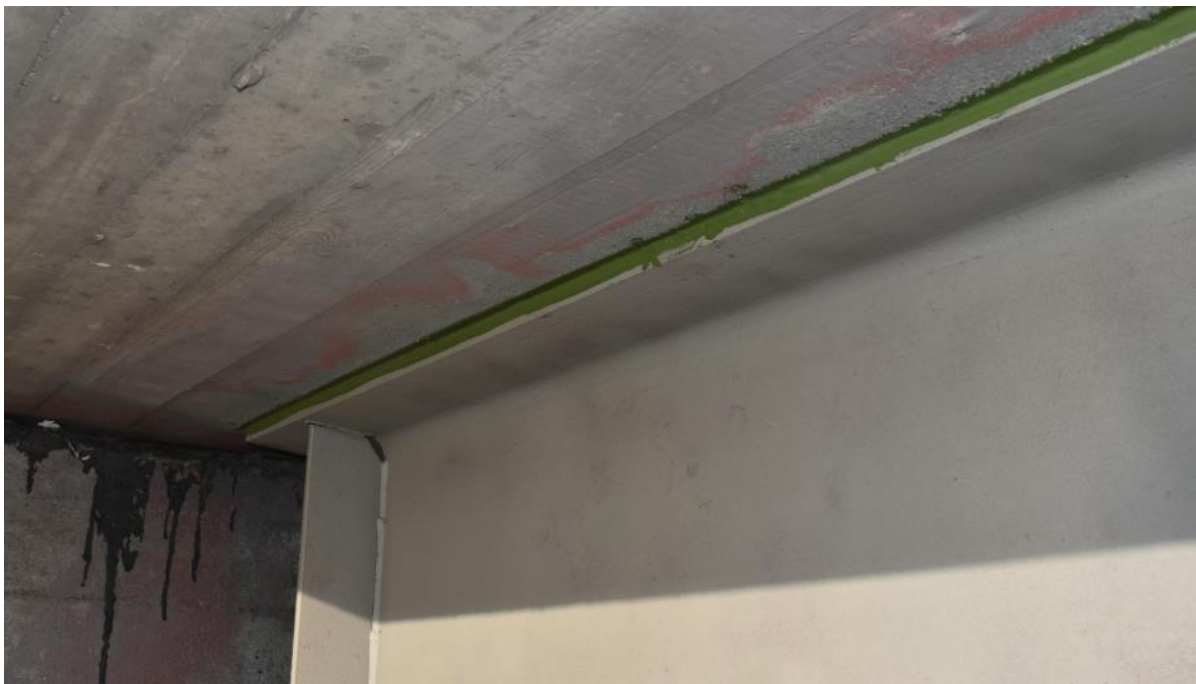
Mynd 15. Búið er að bera Humidur í samskeyti steypu og stáls til að hindra veðrun. Ljósmynd Sjótækni ehf.

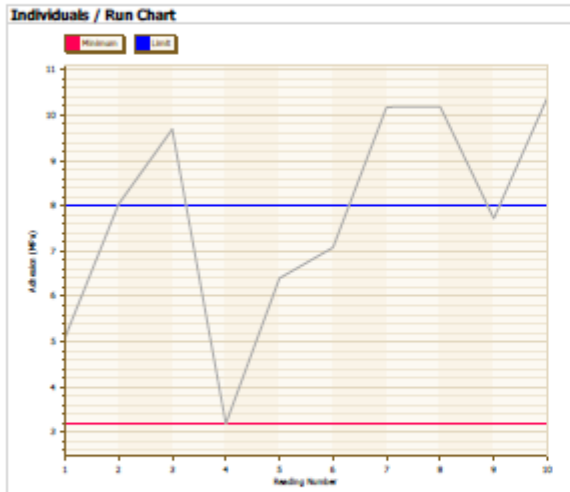
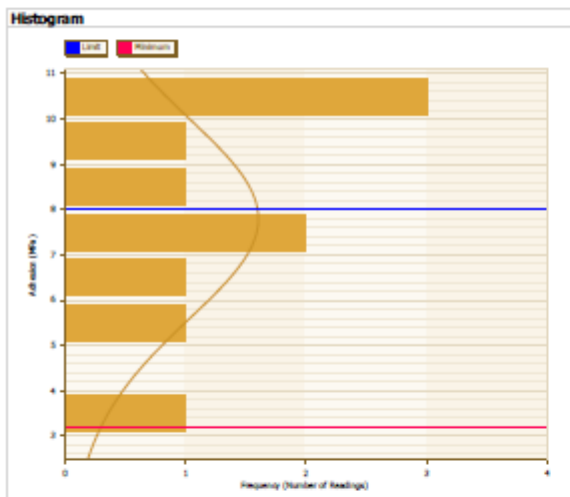
Iceland bridge  
Batch 92

Almost all failures are glue failures meaning that the Humidur coating is stronger and the adhesion to the surface is also higher than the shown values.  
The Humidur coating wasn't fully cured when executing this test meaning the strenght of the coating will only increase during time and will never end.

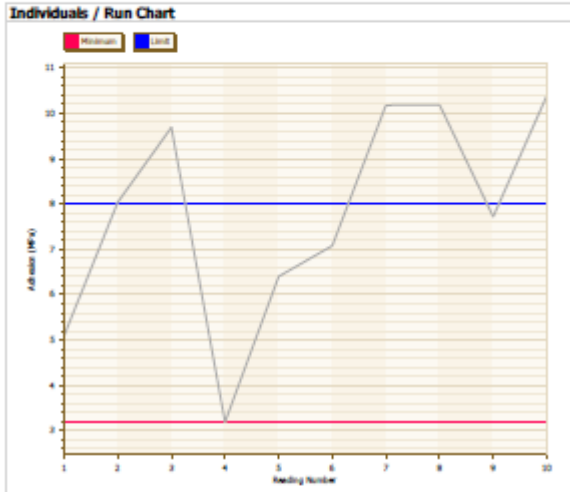
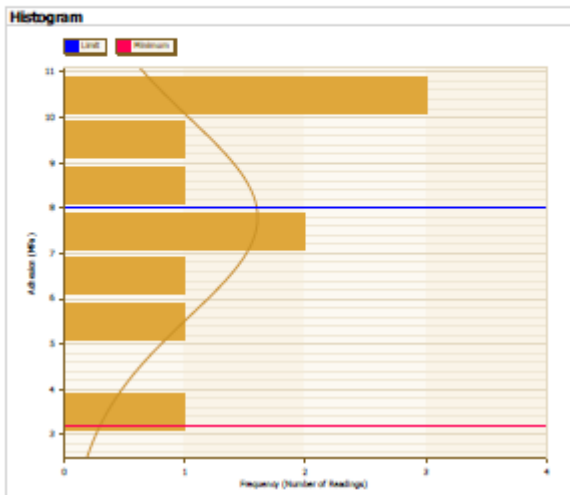
Iceland bridge  
Batch 92

Almost all failures are glue failures meaning that the Humidur coating is stronger and the adhesion to the surface is also higher than the shown values.  
The Humidur coating wasn't fully cured when executing this test meaning the strenght of the coating will only increase during time and will never end.

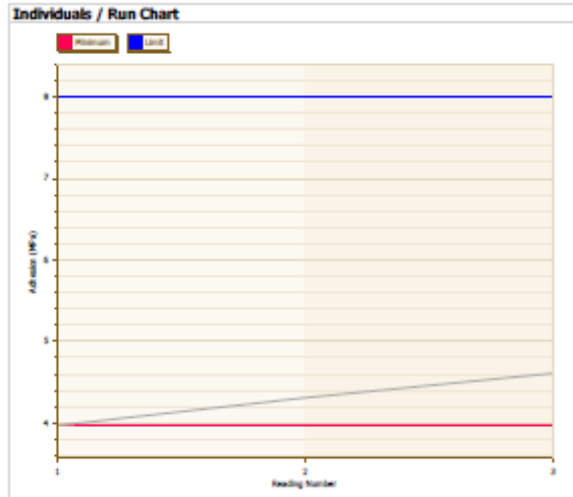
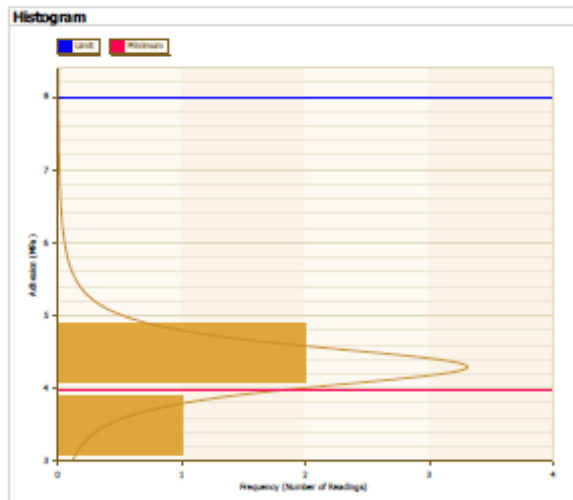
Iceland bridge\  
Batch 91

**Note**  
It is clear the coating system is at the end of the corrosion protection duties.
