Skýrsla nr. 02-014

Ný mælitækni við mat á ástandi steinsteypu

Gísli Guðmundsson

Íbúðalánasjóð, Vegagerðina og Steinsteypunefnd

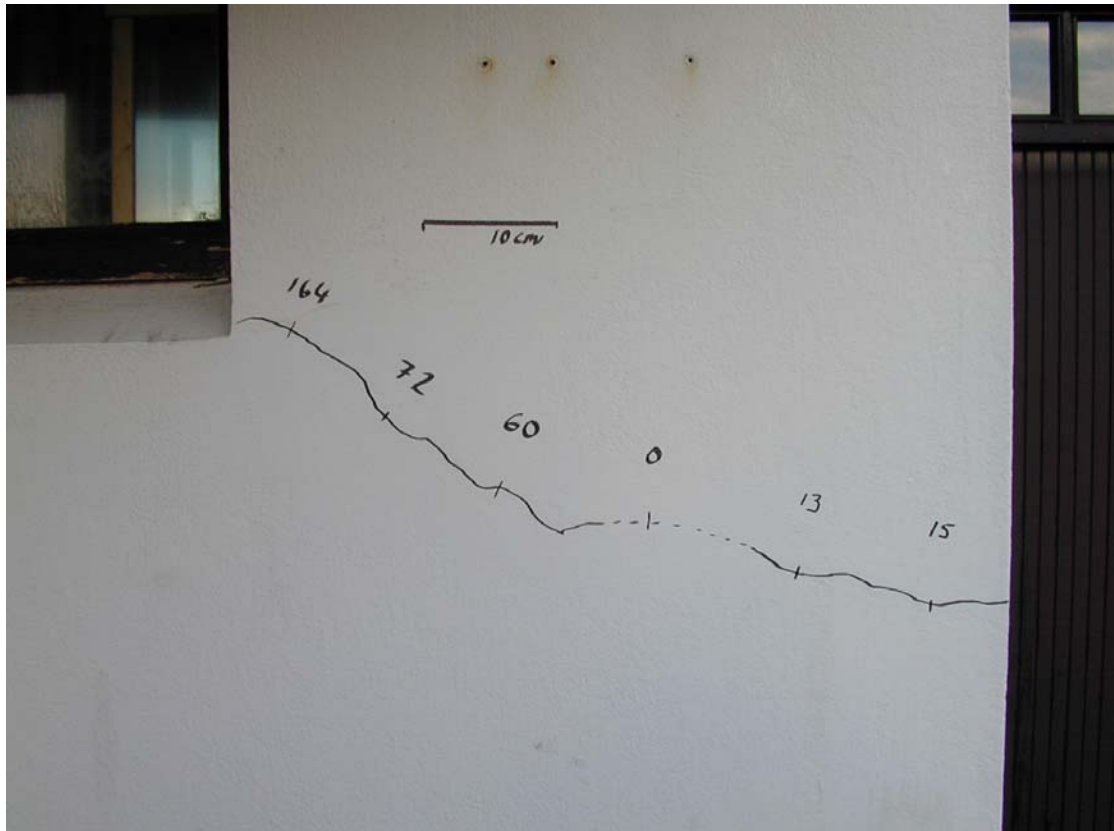
Í útvegg á einu íbúðarhúsi má sjá nokkrar sprungur, sjá mynd 1 og 2, jafnframt er komið takmarkað los í múrinn. Byrjað var á því að kanna sprungudýptina. Á myndum 1 og 2 er niðurstöður sýndar. Efri sprungan, á mynd 1, liggur frá glugga að aðliggjandi vegg, þar sem hún heldur áfram. Sprungudýptin er frá 16 cm upp við gluggan og síðan gryn timer sprungan. Þar sem sprungan er gryn timer er erfitt að sjá hana á yfirborði. Neðri sprungan, sjá mynd 2, er á plötuskilum. Hún er töluvert dýpri, sprungan nær um 13 til 18 cm inn í steypuna, eða ekki alveg í gengum vegginn.

Mynd 1. Sprunga í múr og steypu. Tölurnar sýna dýptina á sprungunni inn í steypuna í mm

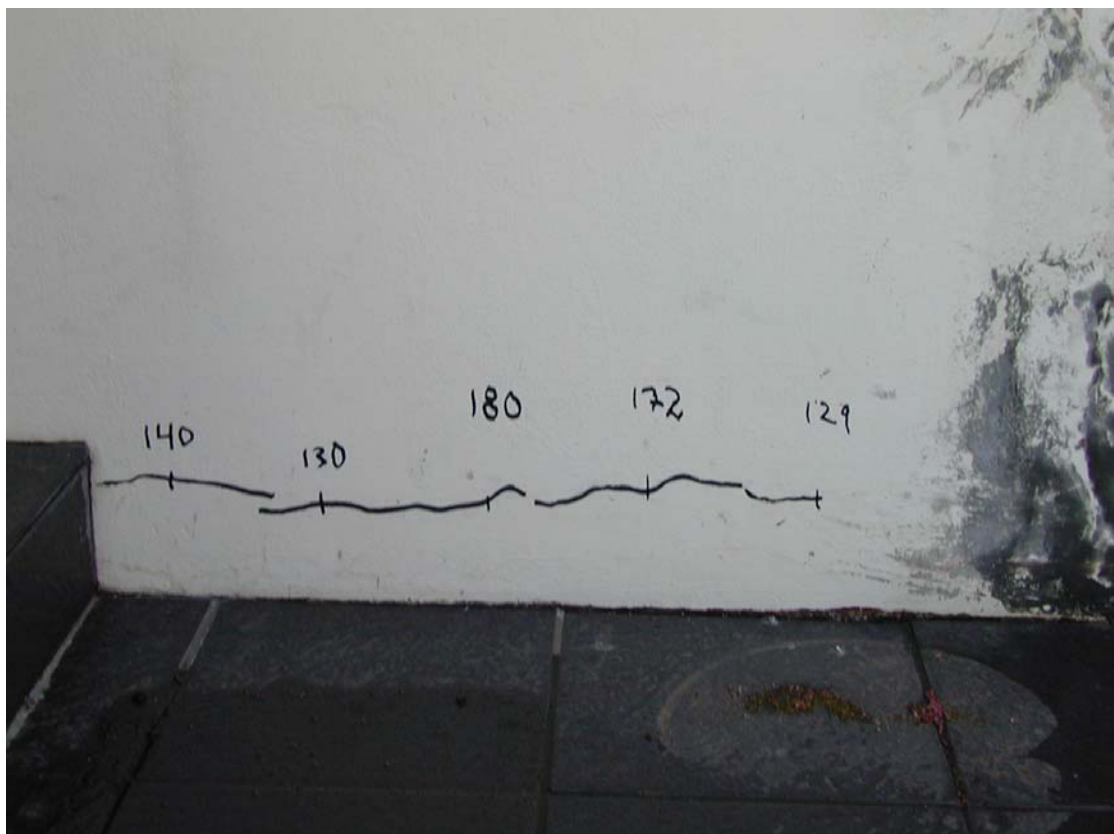
Mynd 2. Sprunga á plötuskilum. Tölurnar sýna dýptina á sprungunni inn í steypuna í mm.

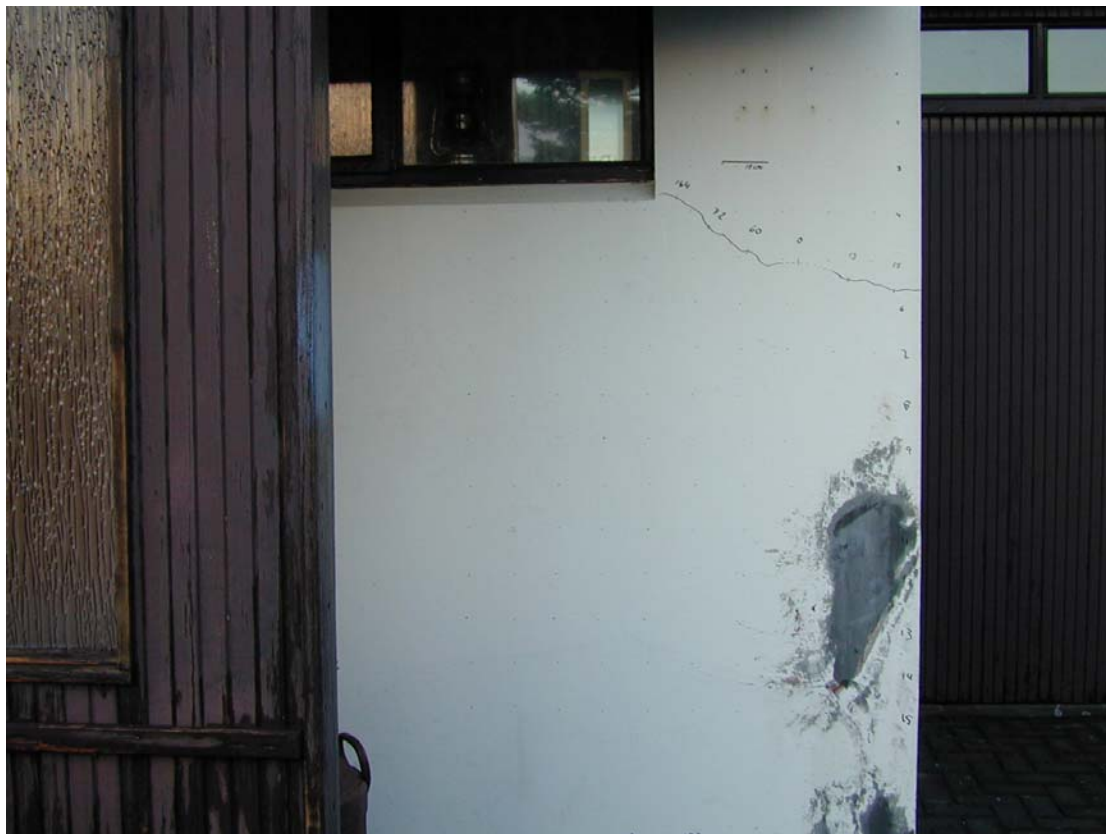
Ástand steypunnar á þessu sprungan svæði var kannað með NDT-tækinu. Veggurinn var skannaður eftir láréttum línum, sem náðu frá miðjum glugga og niður að neðri sprungunni. Ef vel er að gáð þá má sjá línurnar og númerin á þeim á mynd 3. Alls voru 15 línur skannaðar. Mælingar voru gerðar með 10 cm millibili á hverri línu. Hver lína náði inn fyrir miðjan glugga.

Mynd 3. Myndin sýnir svæðið sem skannað var með NDT-tækinu.

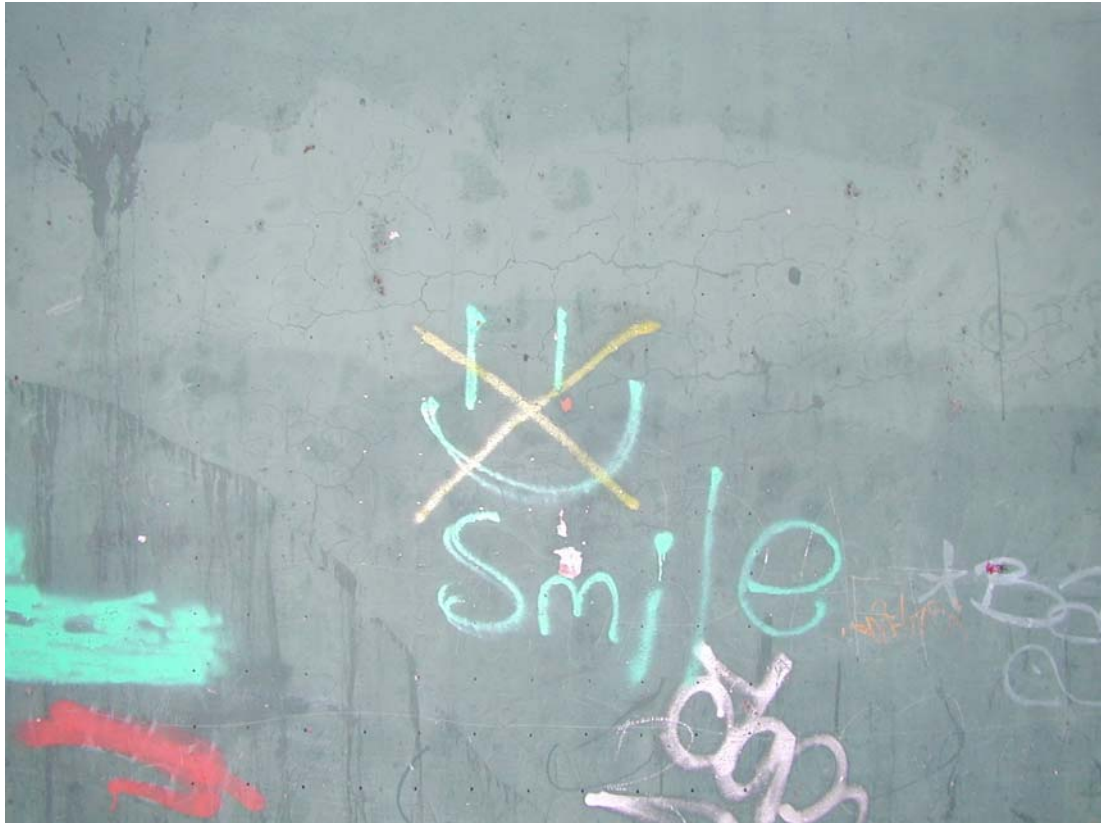
Steyptur gafl á fjölbýlishúsi var kannaður með NDT-tækinu og einnig hjóðbylgjuhraða tækinu. Staðsetning mælipunkta er sýnd á mynd 6. Húsið var steypu um miðjan áttunda áratuginn. Verulegar sprungur eru á yfirborðinu og markmiðið með mælingunum er að meta ástand veggjarins. Til viðmiðunar var gerð mælin eftir einni línu á öðrum vegg í sama húsi, sá var með öllu óskemmdur að sjá og vel varin frá verðri.

Mynd 6. Myndin sýnir staðsetningu mælipunkta, mælt frá vinstri til hægri og byrjað upp, alls var mælt eftir 11 láréttum línum með 10 cm millibili. Á hverri línu var mælt með 10 cm millibili. Veggurinn er um 27 cm þykkur. Tækið var stillt á 3000 m/sek og 33 KHz

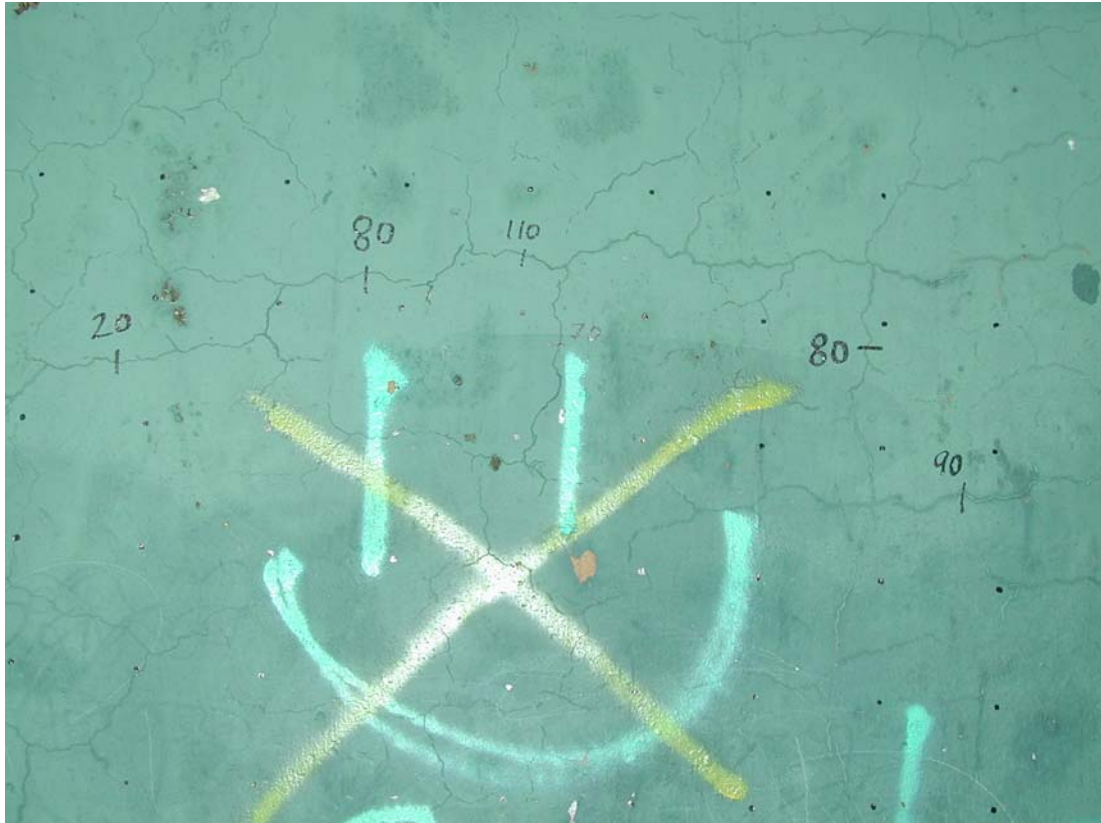
Sprungudýpt var mæld á nokkrum stöðum með hljóðbylgjutækinu og niðurstöðurnar eru sýndar á mynd 8. Sprungudýptin er á bilinu frá 2 til 11 cm.

Mynd 8. Dýpt á nokkrum sprungum í mm.

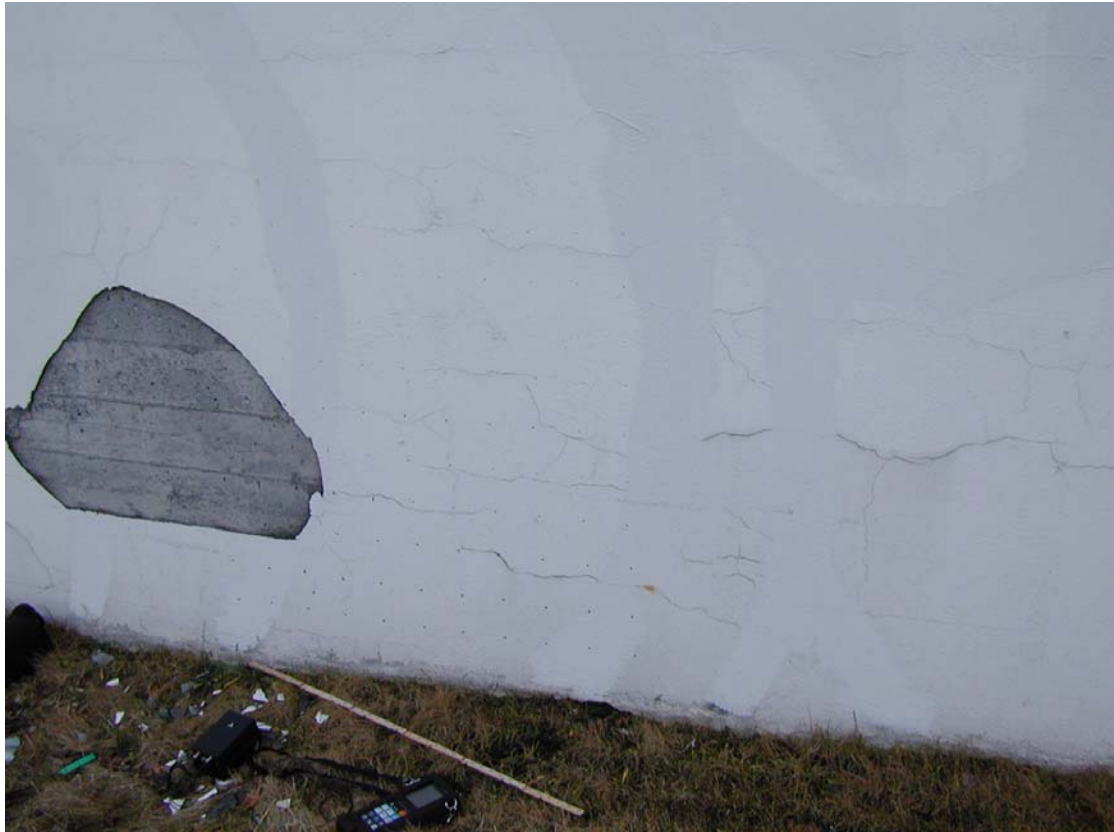
Steyptur bílskúr var kannaður með NDT-tækinu og einnig hjóðbylgjuhraða tækinu. Staðsetning mælipunkta er sýnd á mynd 9. Bílskúrinn var steypdur um miðjan áttunda áratuginn. Verulegar sprungur eru á yfirborðinu og múrinn er laus frá steypunni. Múrinn er mjög þunnur, aðeins um og yfir 1 cm. Staðsetning NDT-mælinetsins er sýnt á mynd 9.

Mynd 9. Staðsetning á mælineti, mælt frá vinstri til hægri og byrjað upp, alls var mælt eftir 11 láréttum línum með 10 cm millibili. Múrinn er mislaus frá veggnum og sprungudýptin er milli 10 og 12 cm. Múrinn virðist ekki vera meira en um 1 cm á þykkt. NDT-tækið var stillt á 33 KHz og 3000 m/sek.

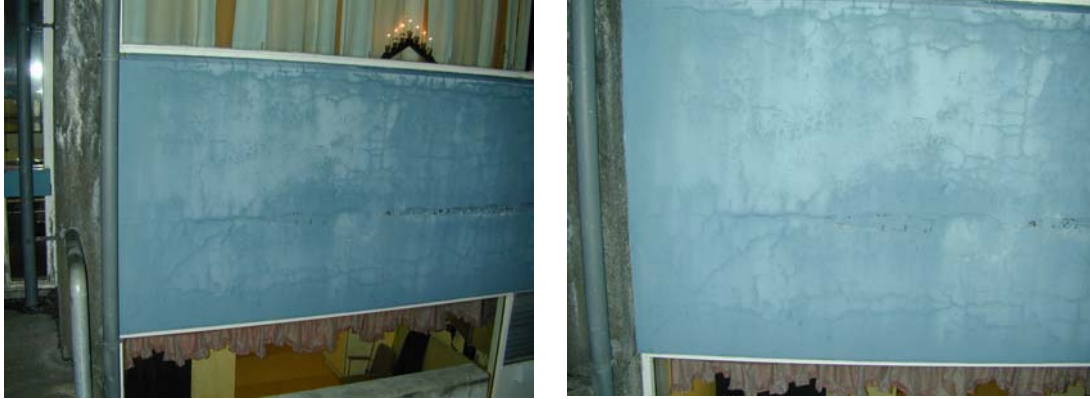
Tiltölulega illa sprunginn veggur var kannaður í Hólabrekkuskóla, sjá mynd 11.

Mynd 11. Staðsetning mælinets. Mælt var frá vatnsbretti undir efri glugganum, mælt var eftir láréttum línum frá vinstri til hægri, alls 12 línur. Hver lína var 1 m á lengd. 10 cm voru milli hvers mælipunkts. Tækið var stillt á 3000 m/sek og 33 KHz. Plötuskil koma fram á veggnum, rétt fyrir neðan miðja mynd. Sprungudýptin mældist milli 10 og 13 cm, nema á plötuskilum, þar var sprungudýptin um 21 cm.

Sprungudýptin reyndist vera á milli 10 og 13 cm, nema á plötuskilum, þar var sprungudýptin um 21 cm.

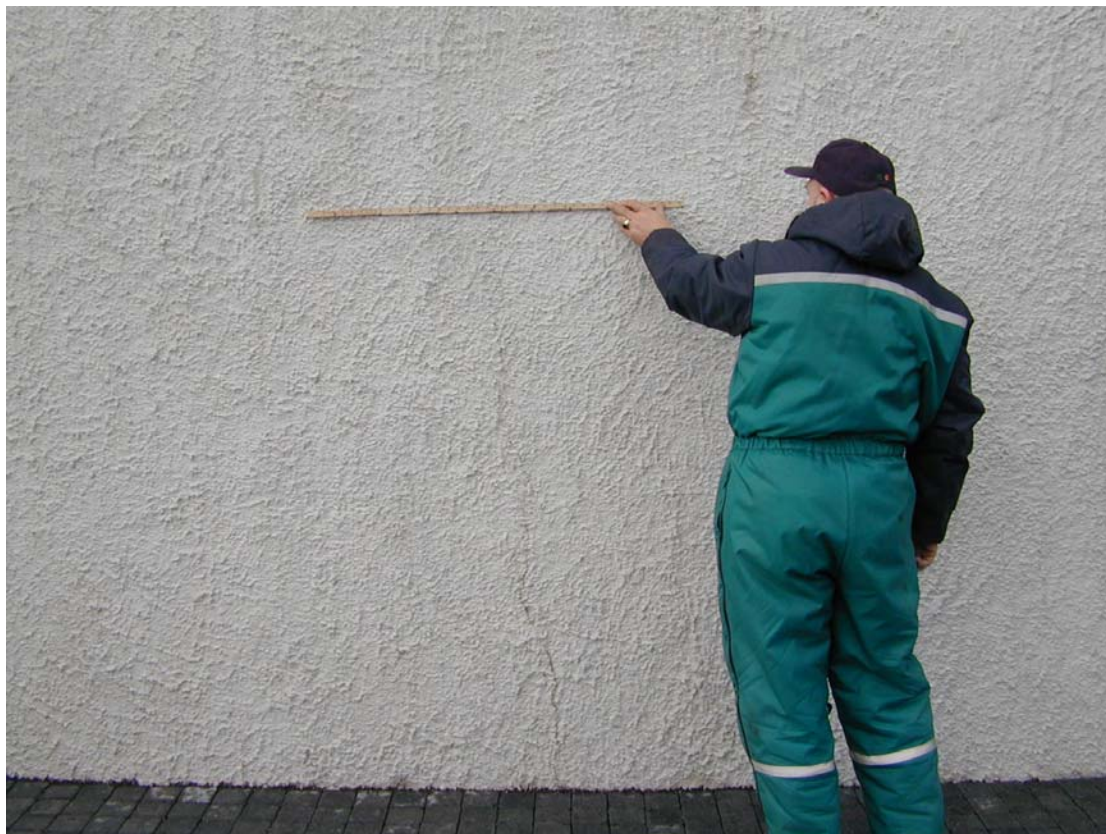
Áhugi var á því að kanna áhrif af hrjúfu yfirborði á það hve “vel” NDT-tækið sér í inn í steypu með slíkt yfirborð. Fyrir valin var hús með tiltölulega hrjúfu yfirborði. Töluvert er um sprungur í steypunni. Um einn fermetri var kannaður með NDT-tækinu og í fletinum sem varð fyrir valinu var sprunga í miðjunni, sjá mynd 13.

Mynd 13. Steypa með hrjúft yfirborð. Skannaðar voru 7 láréttar línur með sprunguna miðjunni. Hver lína var 1 m á lengd og bil milli mælipunkta var 10 cm. Mælistikan sýnir staðsetningu á efstu línunni.

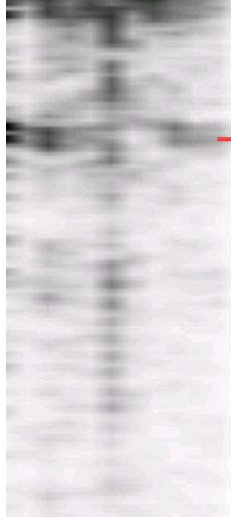
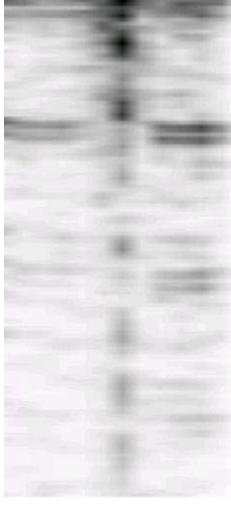
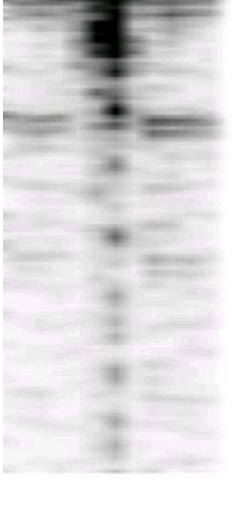
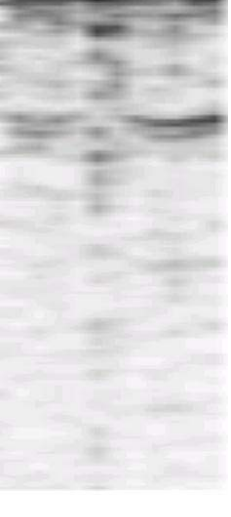
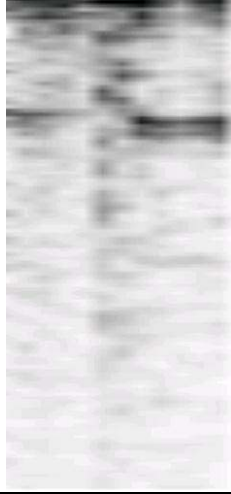
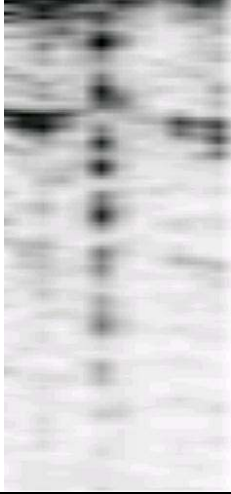
Mynd 14. Niðurstöður úr NDT-mælingunum. Endurkast frá botni kemur fram vel fyrir ofan miðja mynd, rauða strikið í línu 1 er staðsett við endurkastið frá botni.

Niðurstöður NDT-mælinganna benda til þess að hrjúft yfirborð hafi ekki áhrif á mælingarnar, a.m.k. ekki í þessu tilviki. Endurkastið frá botn er mjög sterkt og eins kemur endurkast frá sprungunni mjög vel fram í öllum línunum.

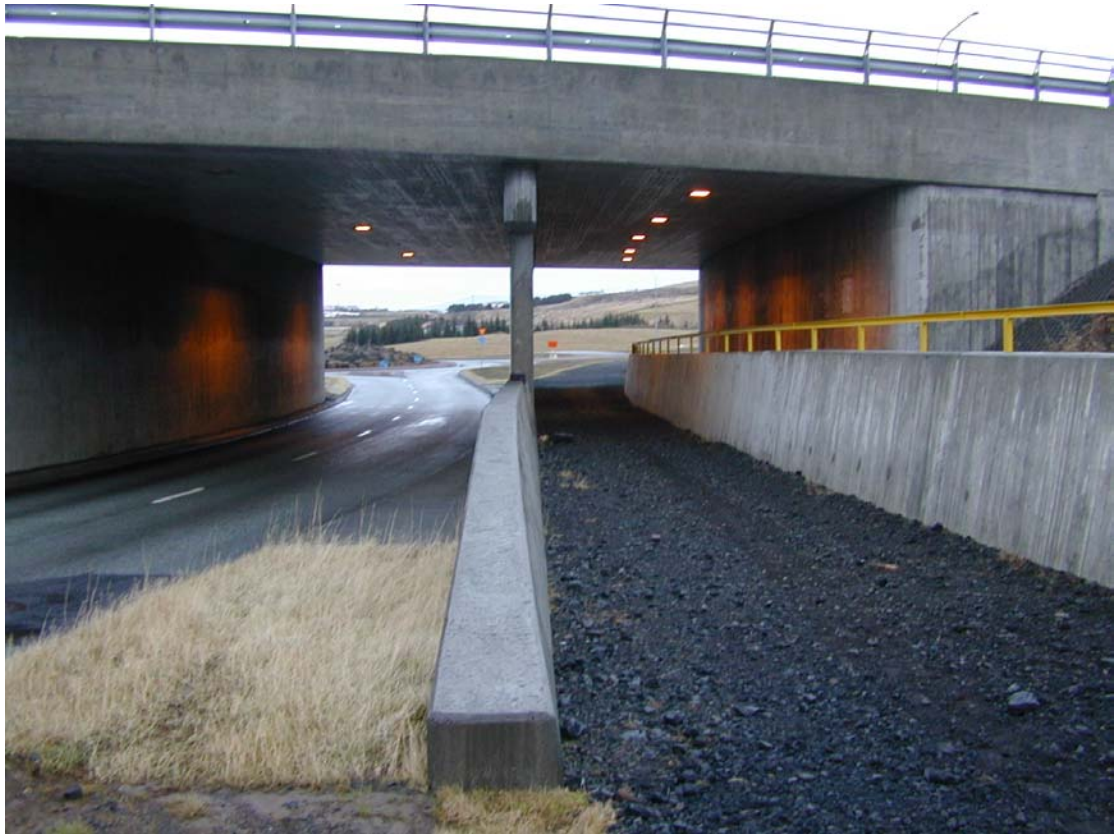
Mynd 15. Umferðabrá á Vesturlandsvegi. Veggirnir sitt hvoru megin við reiðgötuna voru kannaðir með NDT-tækinu. Staðsetning mælipunkta á veggnum vinstra megin eru sýndir á mynd 17 og staðsetning mælipunkta á veggnum hægra megin eru sýndir á mynd 19.

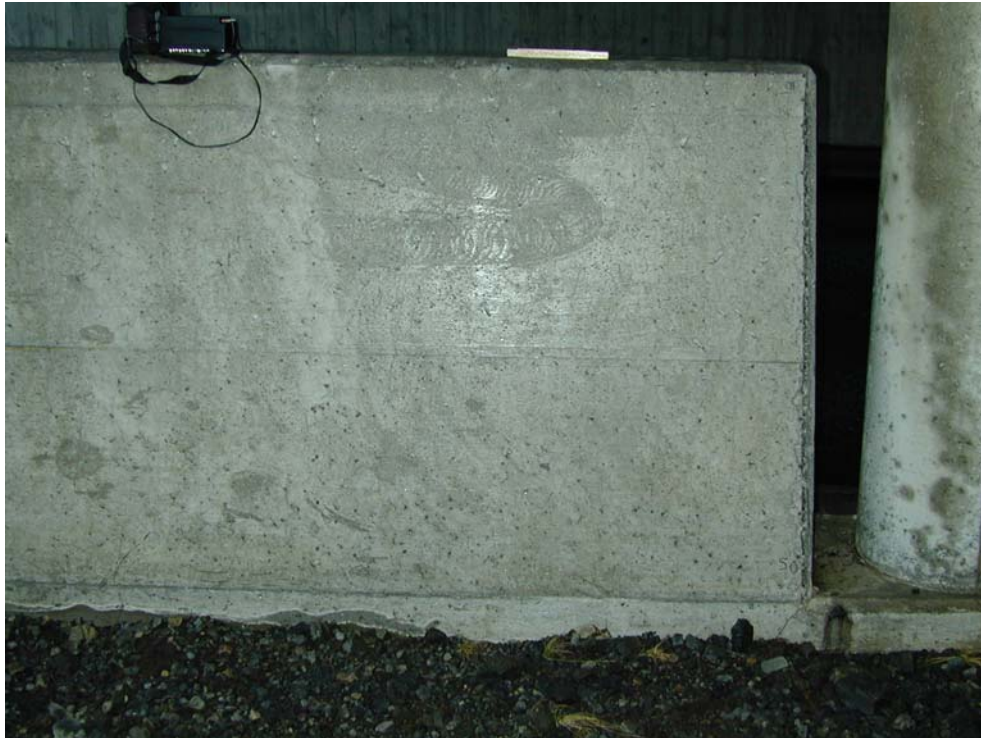
Mynd 16. Staðsetning mælipunkta. Mælt var frá efri brún eftir láréttum línunum frá vinstri til hægri, alls 10 línur. Hver lína var 1 m á lengd. 10 cm voru milli hvers mælipunkts. Tækið var stillt á 3000 m/sek og 33 KHz.

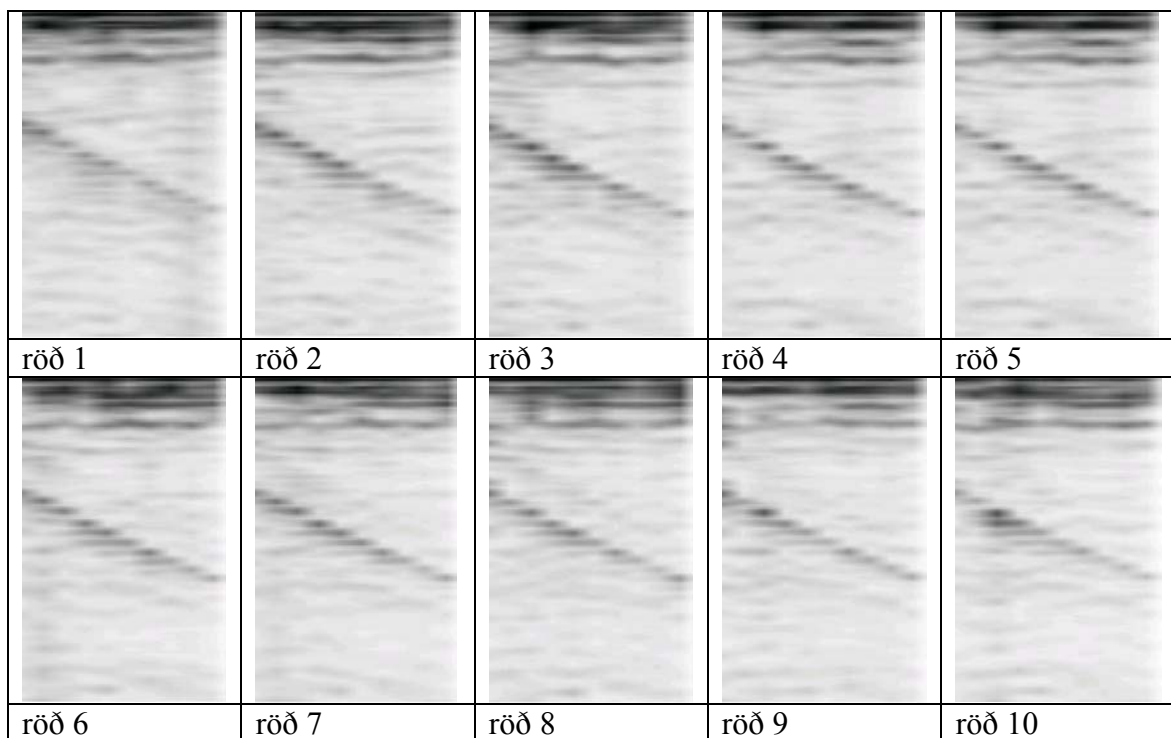
Mynd 17. Niðurstöður úr NDT-mælingunum. Niðurstöðurnar eru sýnda í lóðréttum röðum. Endurkast frá botni sem tröppulaga skástrikuð lína.

Dæma má af mynd 18 að NDT-tækið er mjög næmt fyrir þykkt steyptra eininga. Veggurinn þykkar um u.þ.b. 2 cm að meðaltali á milli mælilína þegar farið er niður eftir veggnum. NDT-tækið sér þessa þykktar breytingu mjög vel, eins og sjá má á mynd 17. Eins og kemur fram á myndunum er endurkastið frá botni tröppulaga. Tröppurnar eru all 10, þ.e. ein fyrir hverja línu.

Að örður leiti er lítið annað hægt að segja til um þessar mælingar, þó er greinilegt að NDT-tækið sér “eitthvað” mjög ofarlega í steypunni í öllum þversniðunum, á að því er virðist um 30 mm dýpi. Hugsanlega er um járnalagnir að ræða, en það þyrfti að skoða betur með meiri upplýsingar um legu járna og steypuhulu.

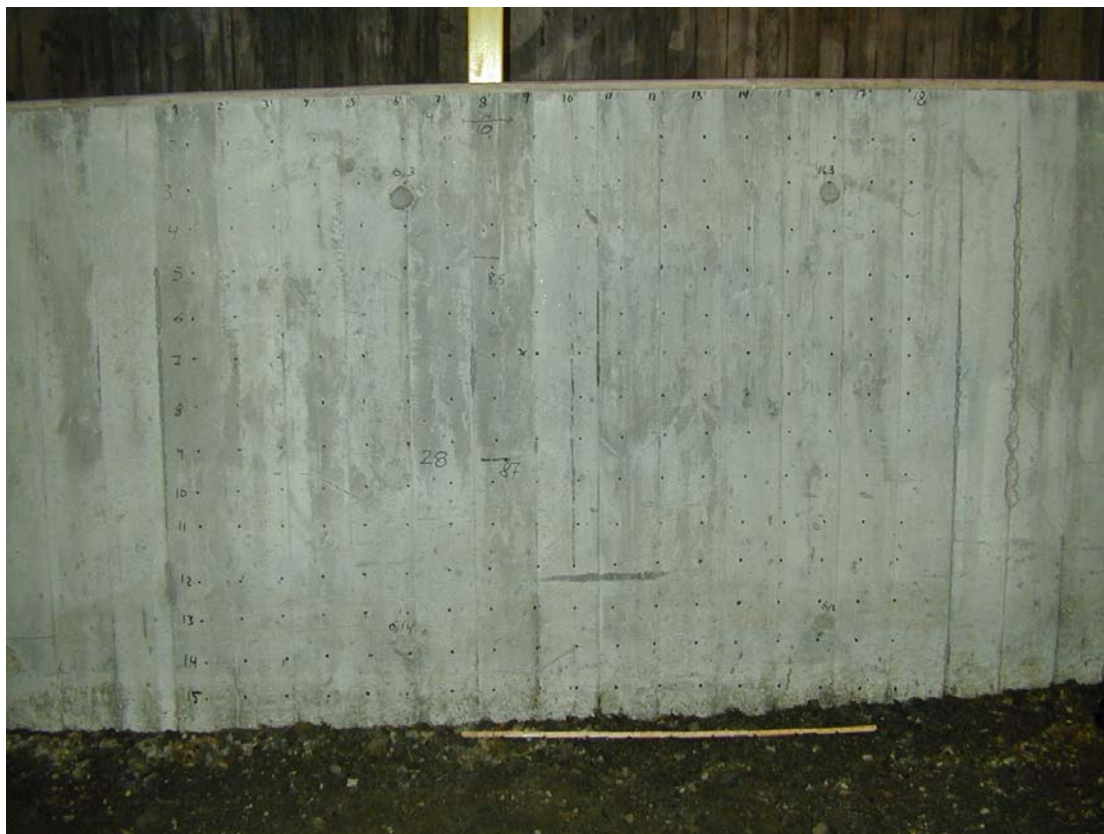
Mynd 18. Staðsetning mælipunkta – ath línur 14 og 15 voru ekki mældar. Mælt var frá efri brún eftir láréttum línunum frá vinstri til hægri, alls 13 línur. Hver lína var 1,7 m á lengd. 10 cm voru milli hvers mælipunkts. Tækið var stillt á 3000 m/sek og 33 KHz.

Á mynd 18 má sjá tvær múrfyllingar í línu 3, annars vegar í röð 6 og hins vegar í röð 16. Markmið með mælingunum var að hluta til að kanna hve vel NDT-tækið sér þessar múrfyllingar. Fyllingarnar eru innan við 5 cm í þvermáli.

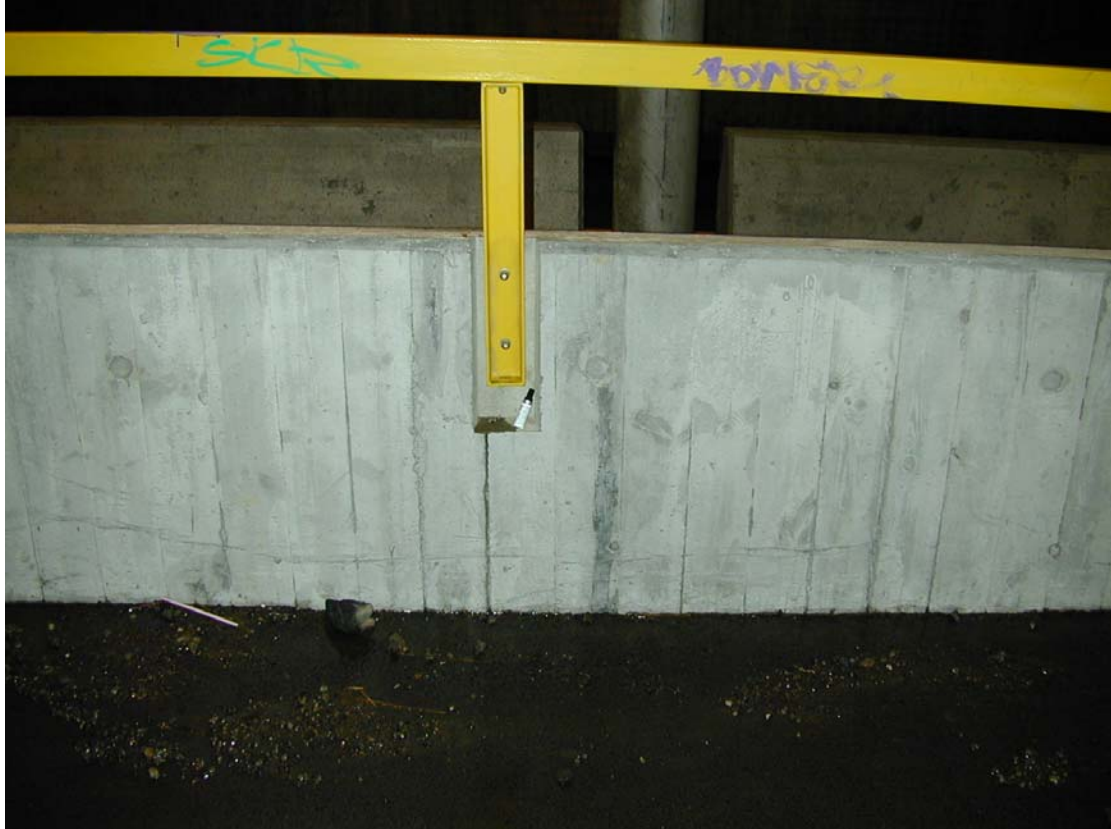
Ofan á veggnum hefur járnhandriðið verið komið fyrir. Þar sem handriðið er boltað í steypuna eru raufar í steypunni, í mælisniðinu sem kannað var er ein rauf, sjá mynd 19. Raufin er staðsett röðum 7, 8 og 9, þ.e.a.s. hún er fyrir miðri röð 8 en raðir 7 og 9 eru á jörðum hennar. Raufin er um 10 cm víð, um 5 cm djúp og tæplega 40 cm löng, þ.e. hún nær niður að línu 5.

Mynd 19. Staðsetning á rauf í steypu. Raufin er um 10 cm víð, um 5 cm djúp og tæplega 40 cm löng.

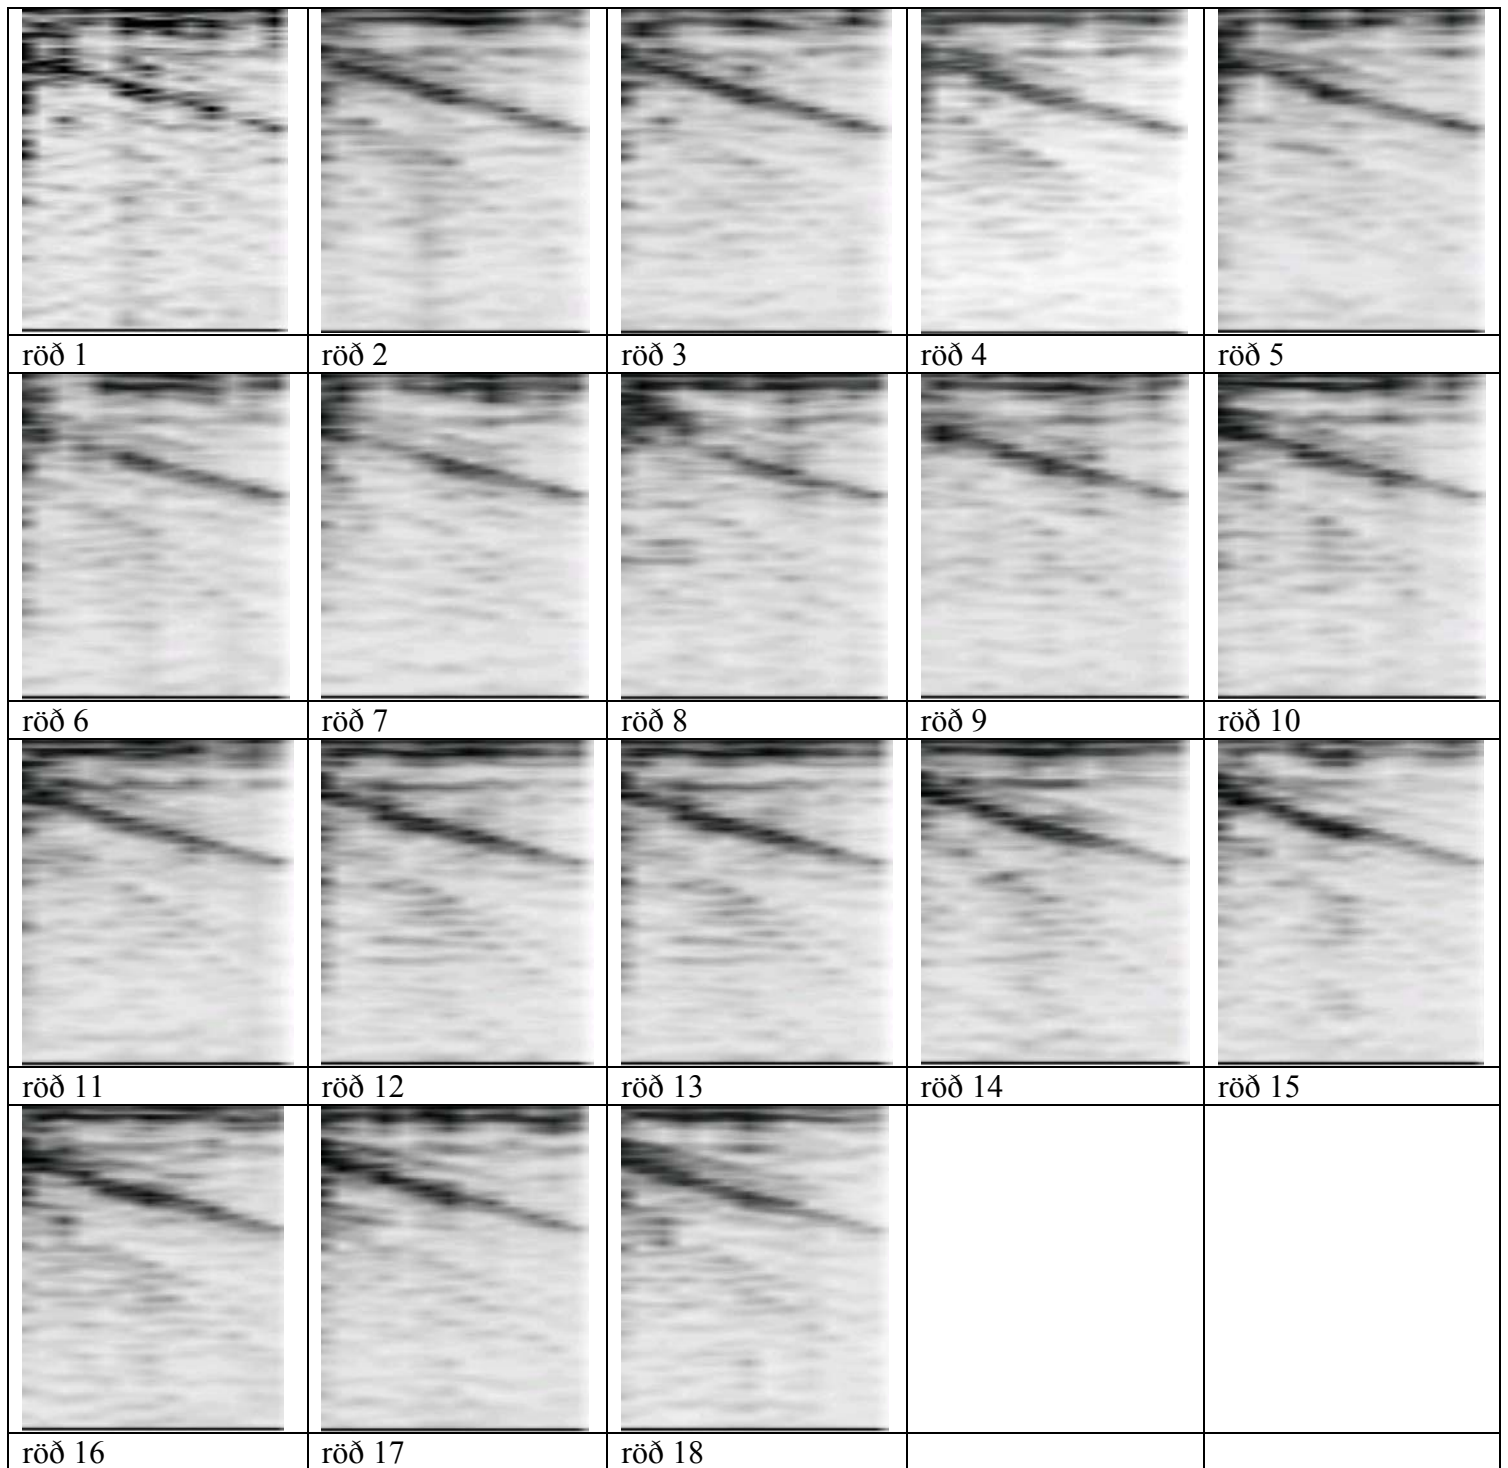
Mynd 20. Niðurstöður úr NDT-mælingunum. Niðurstöðurnar eru sýnda í lóðréttum röðum. Endurkast frá botni sem tröppulaga skástrikuð lína.

Eins og sjá má á mynd 20 kemur endurkastið frá botni mjög vel fram og svo virðist að NDT-tækið sjái botninn og breytingar á þykkt veggjarins mjög vel. Þrátt fyrir að veggurinn sé töluvert þynnri en gagnstæði veggurinn virðist það ekki hafa nein áhrif á gæðin mælinganna.

Múrtappinn á a.m.k. að koma fram í röð 6 og 16, í báðum tilvikum tiltölulega ofarlega (línu 3). Í röð 6 má sjá það vantar þessi hefðbundna endurkast ofarlega í

steypunni. Ef endurkastið stafar af bendistáli þá er mjög líklegt að þar sem það vantar þar er múrtappinn. Hliðstæðu er ekki hægt að sjá í þversniðinu í röð 16. Til þess að ganga úr skugga um hvort NDT-tækið nemur þær breytingar á efniseiginleikum, sem það hefur í för með sér að holan í steypunni er fyllt með múr, þá þarf að öllum líkindum að skanna yfir svæðið með mun þéttara neti en gert var.

Raufin, sjá mynd 19, ætti að koma best fram tiltölulega ofarlega í röð 8. Í mælingu í röð 8 kemur raufin vel fram sem lárétt endurkast í línunum 1, 2, 3 og 4. Endurkastið er nokkuð ruglingslegt og spurning hvaða áhrif skúffubittinn (handriðið) hefur á niðurstöður mælingarinnar.

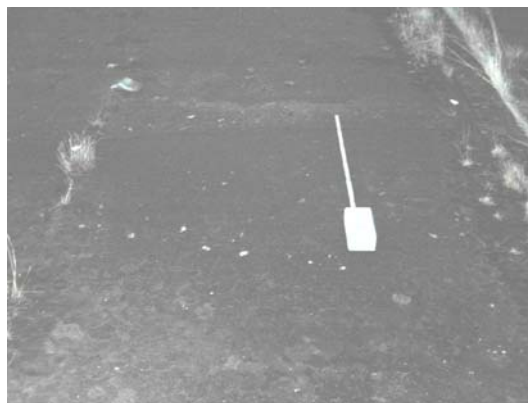
Platan er tiltölulega þunn um 10 cm þykk. Í hluta af plötunni eru frostskeimmdir sem lýsa sér sem flögnun í yfirborði, sjá mynd 21 a og b. Skannað var yfir plötuna með NDT-tækinu þar sem hún var skeimmd og einnig, til samanburðar, þar sem hún var óskeimmd. Aðeins var skannað á hvoru svæði eftir 4 línunum með 10 cm á milli lína og 10 cm á milli mælipunkta í hverri línu.

Mynd 21 a (vinstra megin) og b (hægra megin). Ef myndin prentast vel má sjá skeimmdirnar í plötunni. 10 cm á milli mælinga 2750 m/sek og 125 kHz Aðeins var skannað í 4 línunum með 10 cm á milli lína og 10 cm á milli mælipunkta í hverri línu.

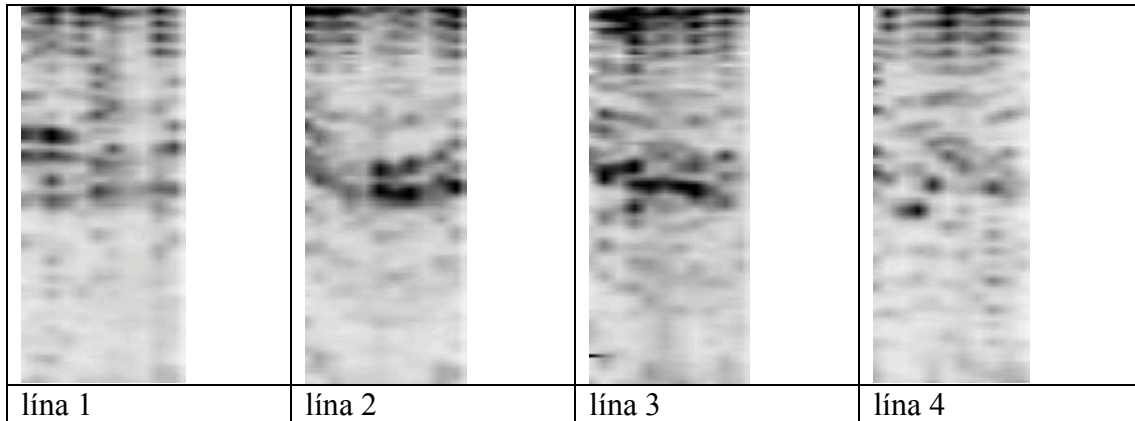
Niðurstöður úr NDT-mælingunum á óskeimmdri steypu eru sýndar á mynd 22. Endurkast frá botni kemur tiltölulega vel fram fyrir miðja mynd, en það samsvarar um 10 cm dýpi. Endurkastið kemur þó ekki allstaðar fram sem væntanlega bendir til þess að steypan er ekki í sérlega góðu standi. Því til staðfestingar er tiltölulega sterkt endurkast ofar í steypunni, sem bendir til þess að steypan sé nokkuð sprungin rétt undir yfirborði.

Mynd 22. Niðurstöður úr NDT-mælingunum af óskemmdu svæði. Endurkast frá botni kemur fram fyrir miðri mynd.

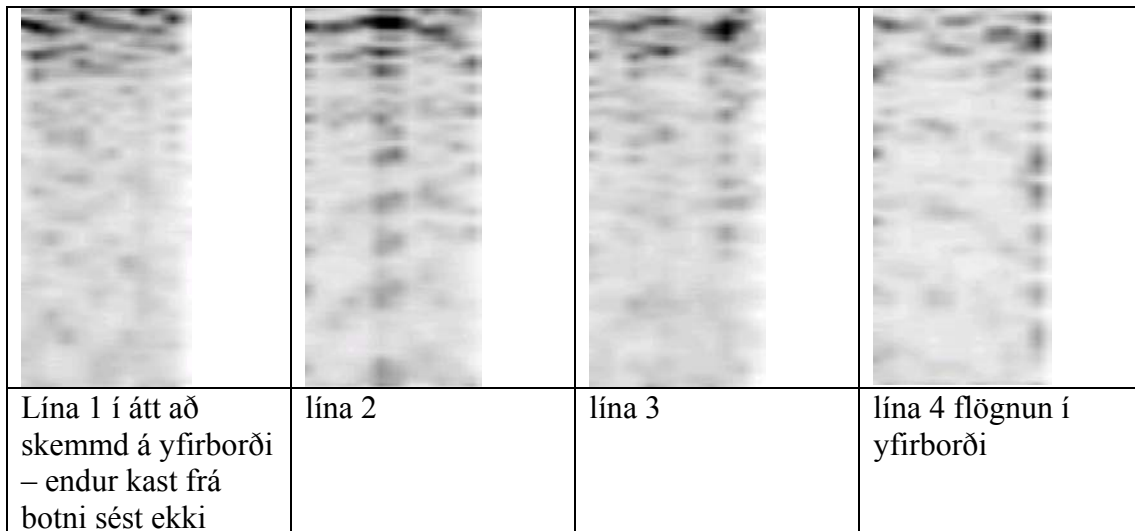
Mynd 23. Niðurstöður úr NDT-mælingunum af skemmdu svæði. Endurkast frá botni ætti að koma fram fyrir miðri mynd, en það gerist ekki vegna þess skemmd steypa er við yfirborðið.

Endurkastið frá botni kemur hvergi fram, hins vegar er tiltölulega sterkt endurkast mun ofar, sjá t.d. línu 2, þar sem sterkt endurkast kemur fram á um 8 mm dýpi. Þetta bendir til þess að steypa sé það sprungin að NDT-tækið sér ekkert að ráði ofan í steypuna.

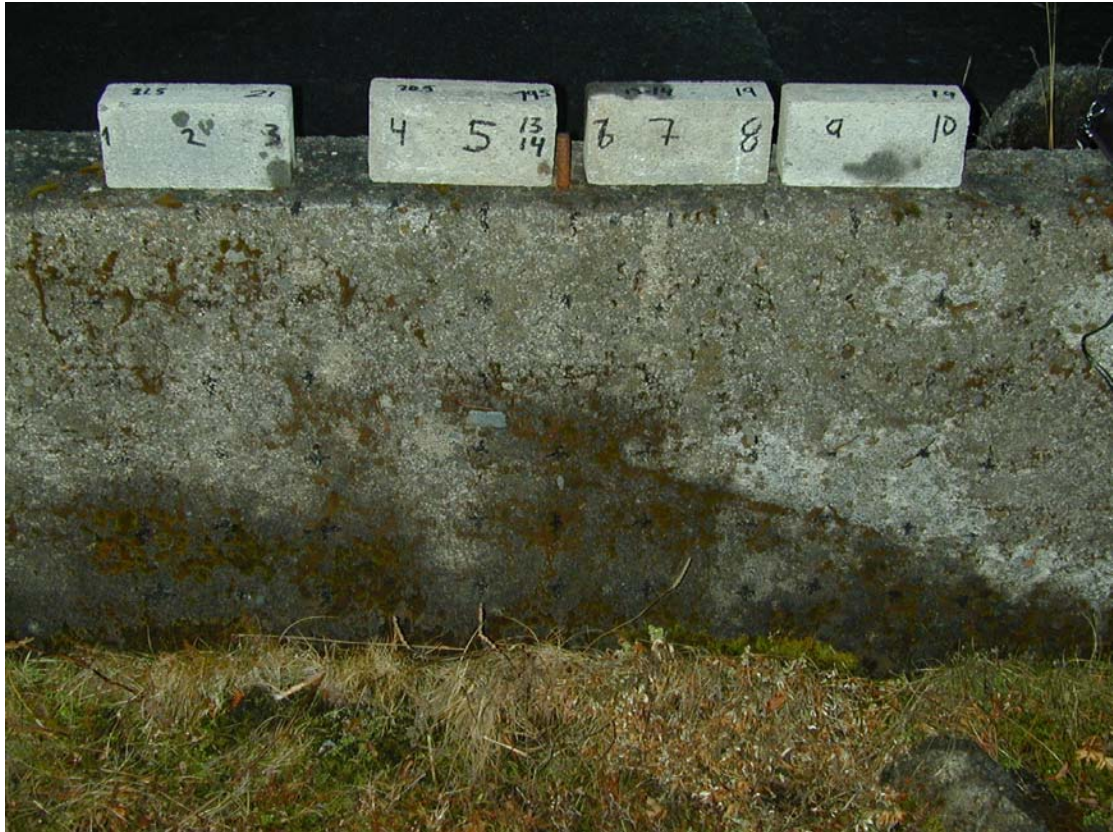
Á mynd 24 er svæði sem rannsakað var með NDT-tækinu sýnt. Fyrir miðri mynd má sjá járbolta sem er 13 til 14 mm sver (hefur sennilega verið notaður til þess að festa yfirbygginguna niður). Markmið með mælingunum var að reyna að staðsetja þennan bolta með NDT-tækinu. Eftir mælinguna var steypa brotin upp til þess að sjá hve langt járboltinn náði ofan í steypuna, en einnig voru kjarnar boraðir úr steypunni og þrýstipólið mælt. Boltinn náði um 17 cm ofan í steypuna. Þrýstipólið reyndist vera um 35 MPa (meðaltal þriggja mælinga). Kolsýring var könnuð í einum kjarna með phenoltalein og reyndist kjarninn vera meira eða minna kolsýrður í gegn.

Mynd 24. Braggaveggur. Skrúboltinn er á miðri mynd, hann er 13 til 14 mm sver og nær um 17 cm ofan í steypuna. Mælt var eftir 1 m löngum láréttum línum með 10 cm á milli lína, alls voru línurnar 5. Í hverri línu var mælt með 5 cm millibili. Byrjað var vinstra horni upp og mælt frá vinstri til hægri.

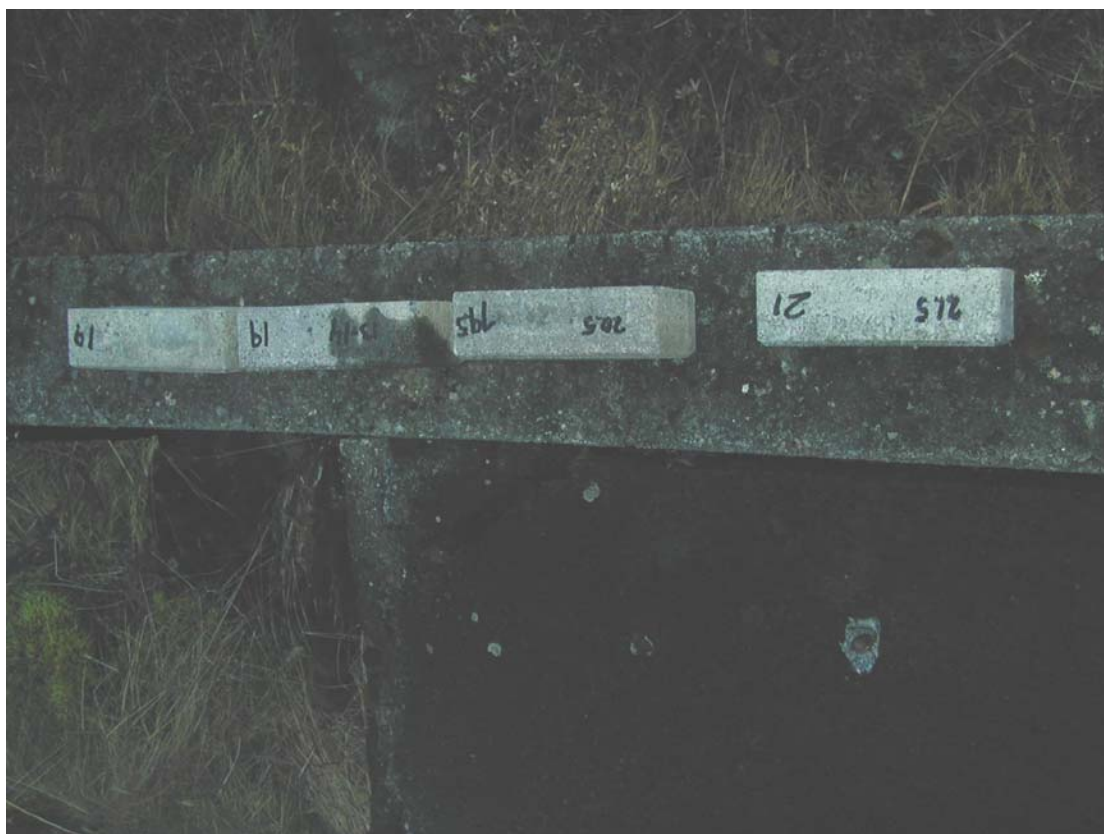
Veggurinn reyndist vera nokkuð misþykkur, eins og kemur fram á mynd 25. Þykktin var frá 19 cm til 22,5 cm.

Mynd 25. Braggaveggur, séð ofan frá. Tölurnar á steinunum sýna þykkt veggisins í cm.

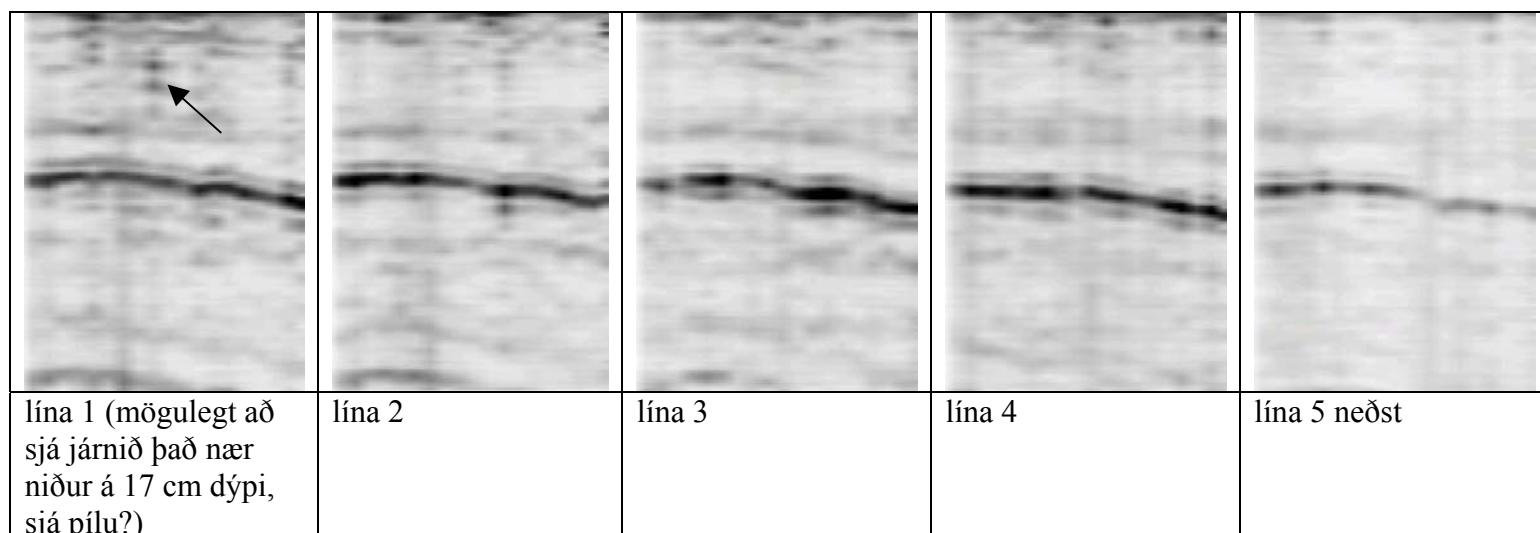
Mynd 26. Niðurstöður úr NDT-mælingunum með 55 kHz. Endurkast frá botni kemur fram fyrir miðri mynd. Endurkastið færir neðar í hægri hlutanum vegna þess að þar er veggurinn þykkari. Pílan bendir á mögulegt endurkast frá járnboltanum.

Á mynd 26 má sjá mögulegt endurkast frá járnboltanum í línu 1, sjá örina. Endurkastið gefur til kynna að steypuhulan er 5 cm, sem hún í rauninni er. NDT-tækið nemur vel þykktina á veggnum og breytingar á henni. Ekki er hægt að sjá að tækið nemur boltann í línu 2, en hluti af honum sker þó línuna.

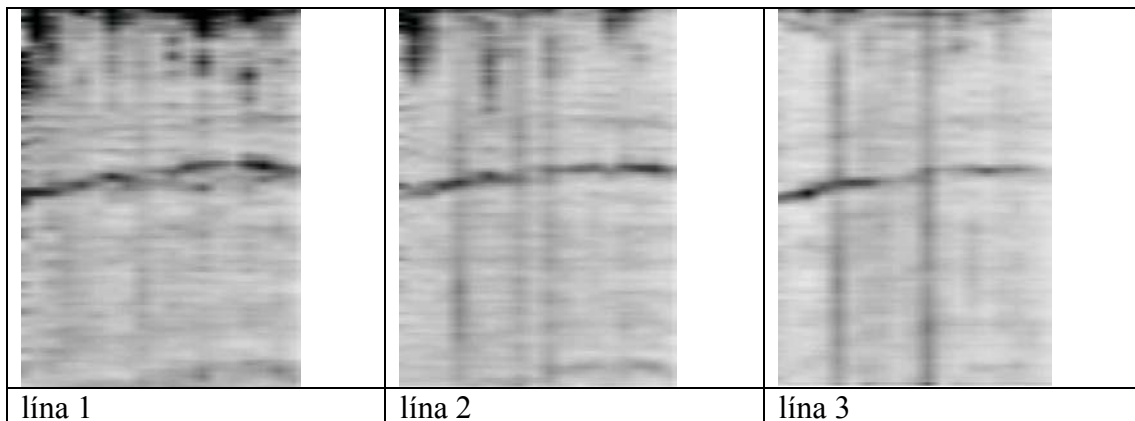
Mynd 27. Niðurstöður úr NDT-mælingunum með 125 kHz. Endurkast frá botni kemur fram fyrir miðri mynd. Endurkastið færir neðar í hægri hlutanum vegna þess að þar er veggurinn þykkari (ath myndir eru speglaðar). Lóðréttu línurnar sem koma fram í öllum línunum stafa væntanlega af truflunum í NDT-tækinu.

Í línu 1 er endurkast fyrir miðri mynd sem gæti verið frá boltanum. Hægra megin við endurkastið frá boltanum eru tvö endurköst sem gætu verið frá fleiri járnalögnum, annað endurkastið kemur einnig fram í línu 1 á mynd 27.

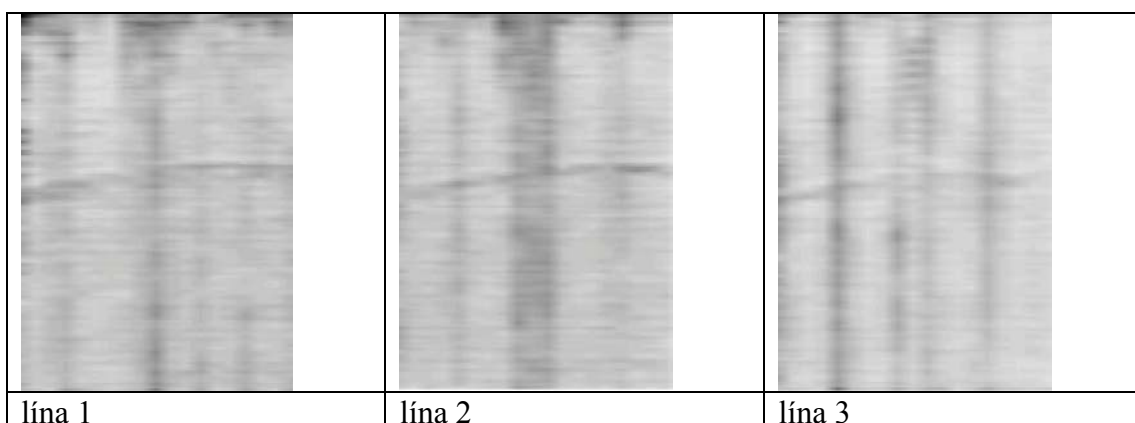
Mynd 28. Niðurstöður úr NDT-mælingunum með 250 kHz. Tiltölulega veikt endurkast frá botni kemur fram fyrir miðri mynd. Endurkastið færir neðar í hægri hlutanum vegna þess að þar er veggurinn þykkari (ath myndir eru speglaðar)

Eins og sjá má á mynd 28 eru kemur tiltölulega lítið fram á myndunum, endurkast frá botni er orðið tiltölulega veikt og ekki ber neitt á endurkasti sem gæti bent til þess að NDT-tækið sjái boltann.
