Skýrsla nr. 02-014

Ný mælitækni við mat á ástandi steinsteypu

Gísli Guðmundsson

Íbúðalánasjóð, Vegagerðina og Steinsteypunefnd

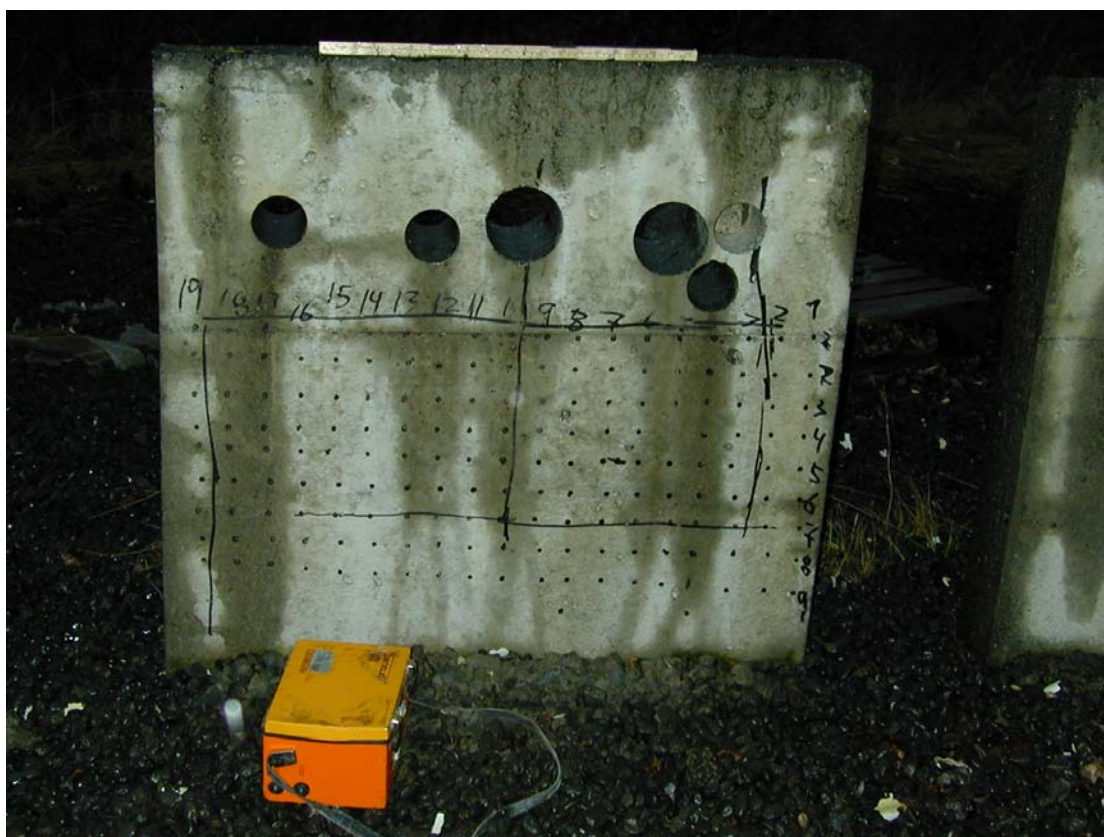
Steyptur veggur fyrir utan Rannsóknastofnun byggingariðnaðarins var notaður til að kanna hvor mögulegt er að finna legu bendistáls með tækinu. Veggurinn er hluti af gömlu rannsóknarverkefni hjá Rb, þar sem verið var að kanna alkalívikni og áhrif kísilryks til að draga úr alkalívirgni. Veggurinn var steypur árið 1986 og hann er járnbentur. Lega járnagrindarinnar er sýnd á mynd 29, þar sem hún hefur verið teiknuð á yfirborði steypunnar. Steypuhulan er um 5 cm og járníð er 12 mm kambstál.

Mynd 29. Staðsetning mælipunkta og járnagrindar í vegg 1. Götin eru þar sem kjarnar hafa verið boraðir. Sjá má hluta af járnagrindinni í holunni lengst til hægri. Línur 1, 4 og 7 voru mældar með 5 cm millibili og byrjað var í hægri horninu uppi.

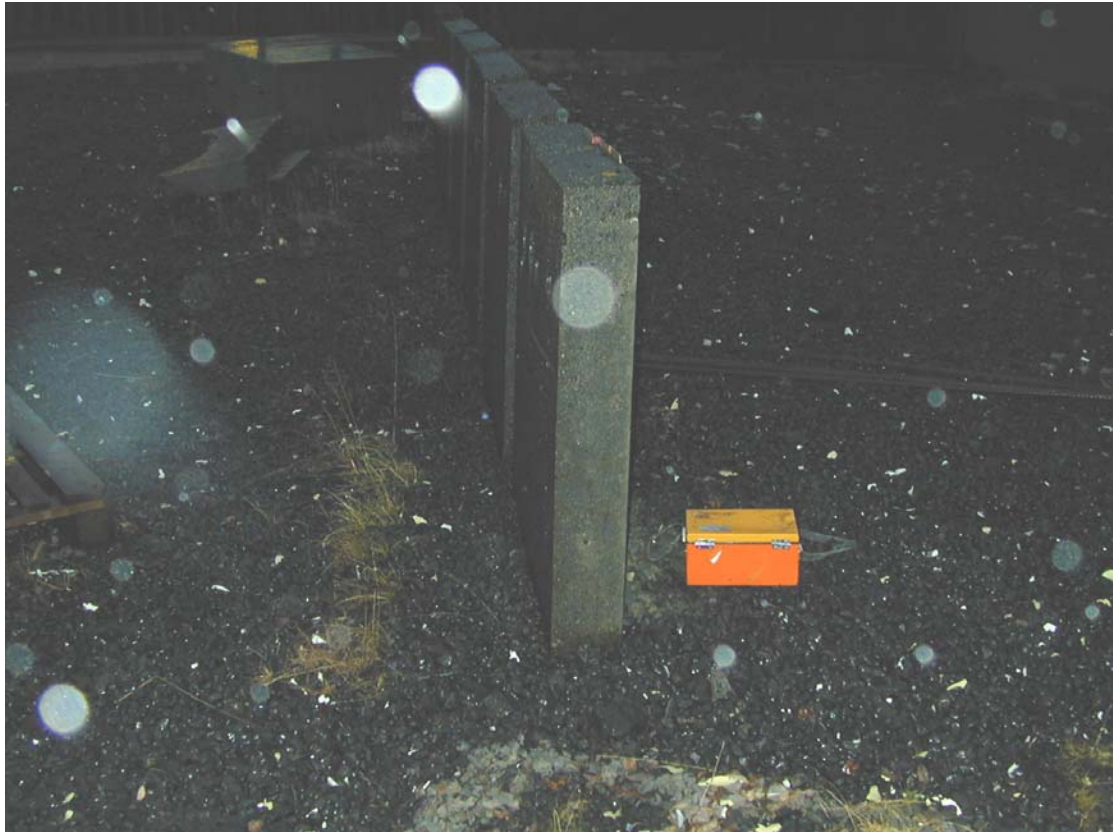
Veggurinn er um 16 cm þykkur, þó er hann 1 til 2 cm þykkari um miðjuna, eins og sjá má á mynd 30.

Mynd 30. Veggurinn (sá sem er næstur á myndinni) er að aðeins sveigður út um miðjuna.

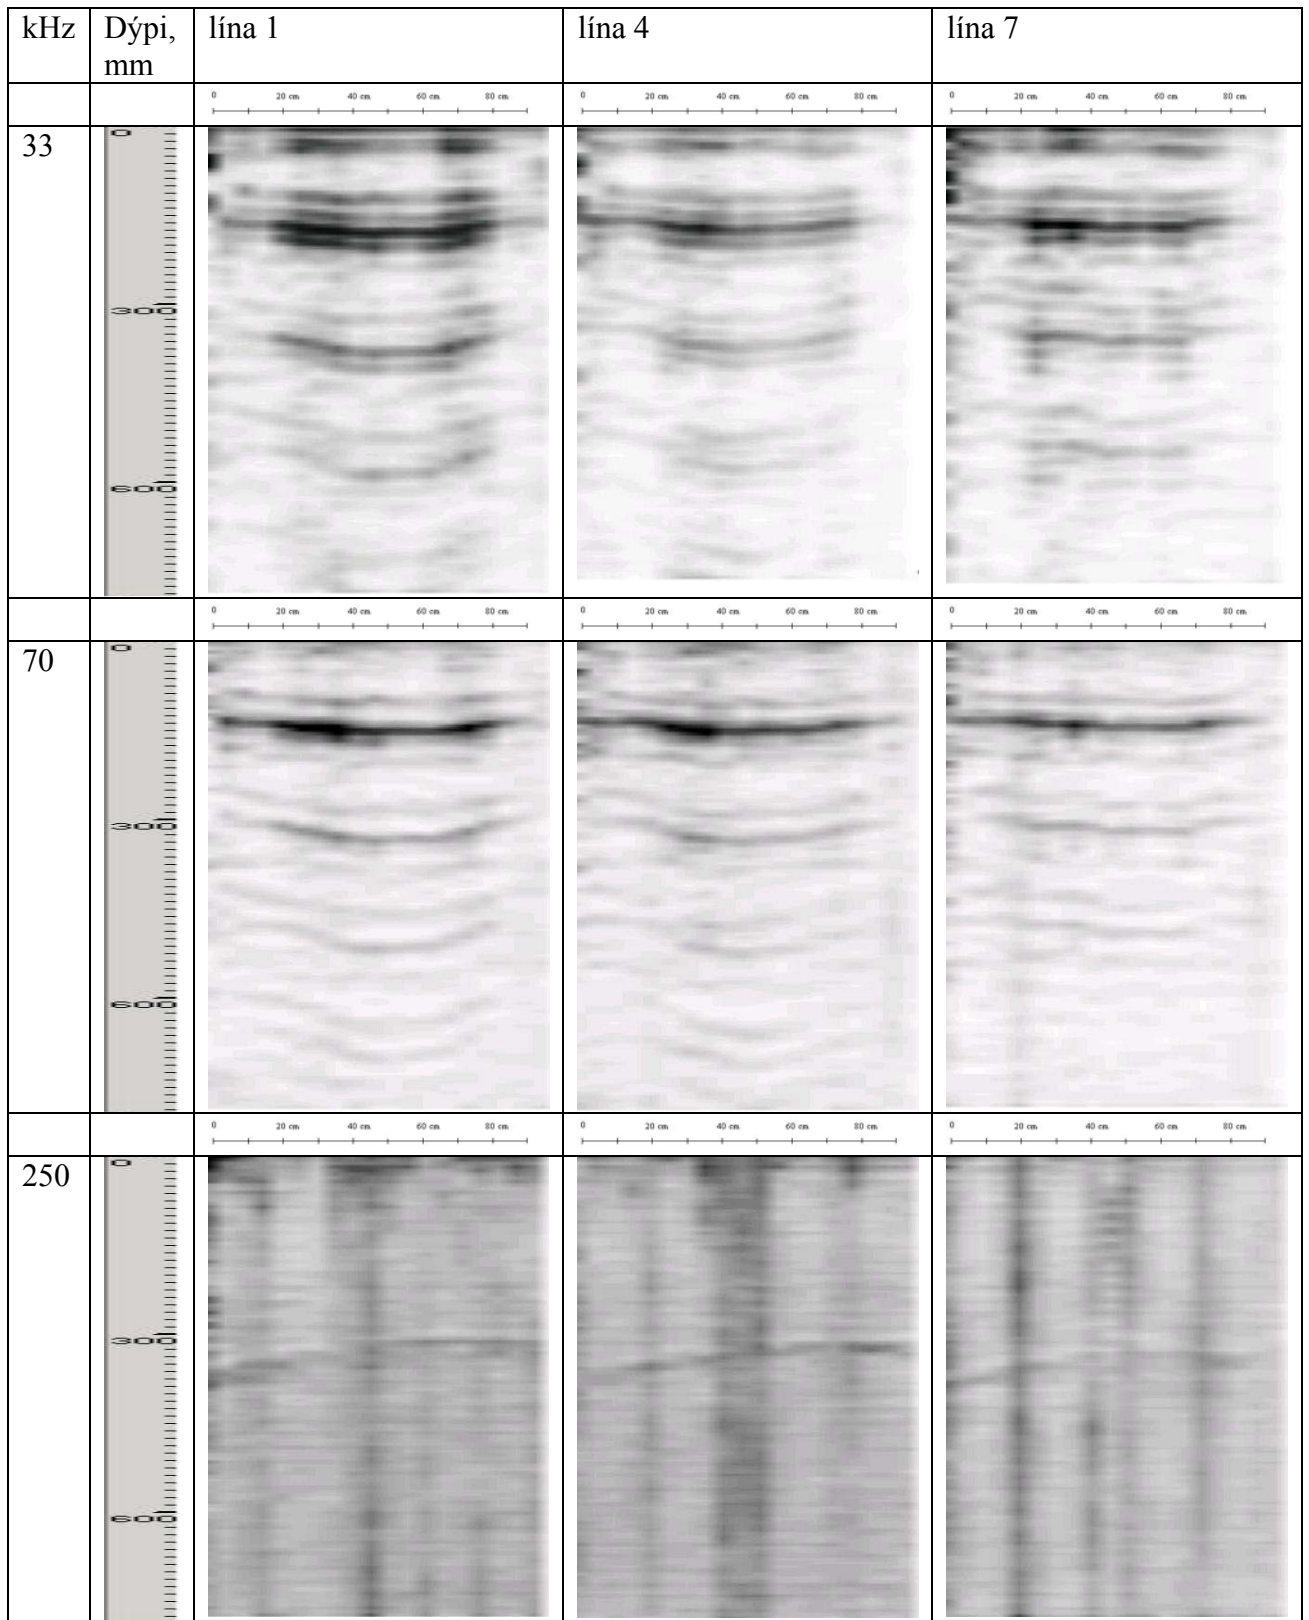
Mynd 31. Niðurstöður úr NDT mælingum með 33, 70 og 250 kHz tíðni. Veggurinn er milli 160 og 180 mm þykkur. Lóðréttu járnin eiga að koma fram í öllum línunum í um tæplega 10 cm frá kanti, rúmlega 40 cm og tæplega 90 cm, sjá mynd 30. Erfiðara er að greina þverjárnin vegna þess að línur 1 og lína 7 liggja ofan á þverjárnunum tveimur.

Eins og í öðrum mælinum er NDT-tækið næmt fyrir þykkt og breytingar á þykkt koma vel fram, hins vegar er ekki hægt að segja að járnalagnirnar komi vel fram.
