Breytt bindiefni í klæðingar

Áfangi IV: Tilraunalagnir 2014 og 2015 -
Stöðuskýrsla

Pétur Pétursson
apríl 2016

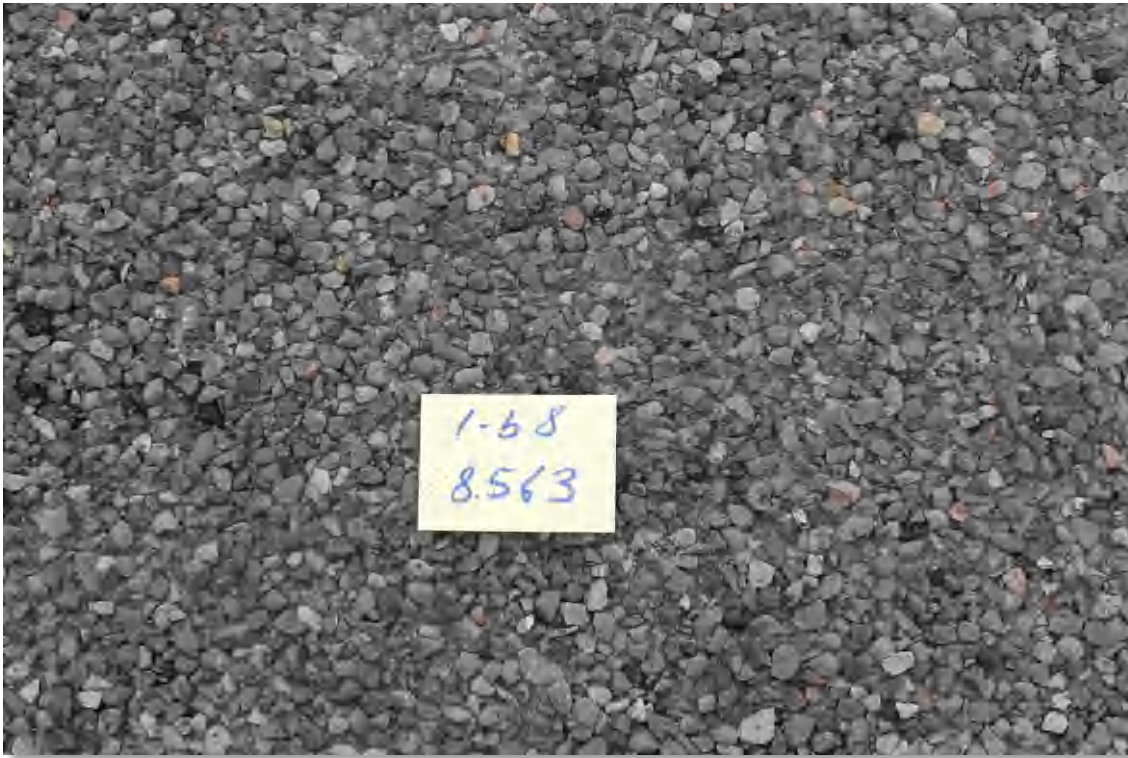
Mynd 10 Nærmynd af yfirborði með steinefni frá Kúðalfljóti

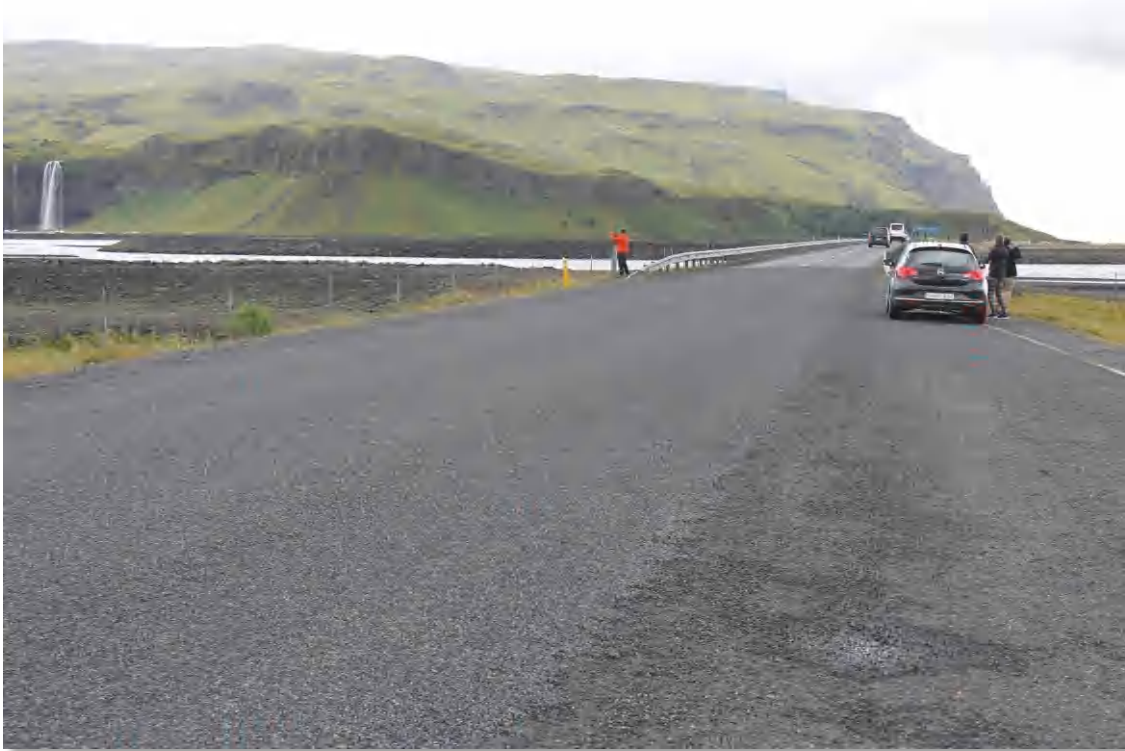
Mynd 11 Bikþeyta virðist hafa lekið til í kanti vinstri akreinar við útskot (hægra megin á mynd)

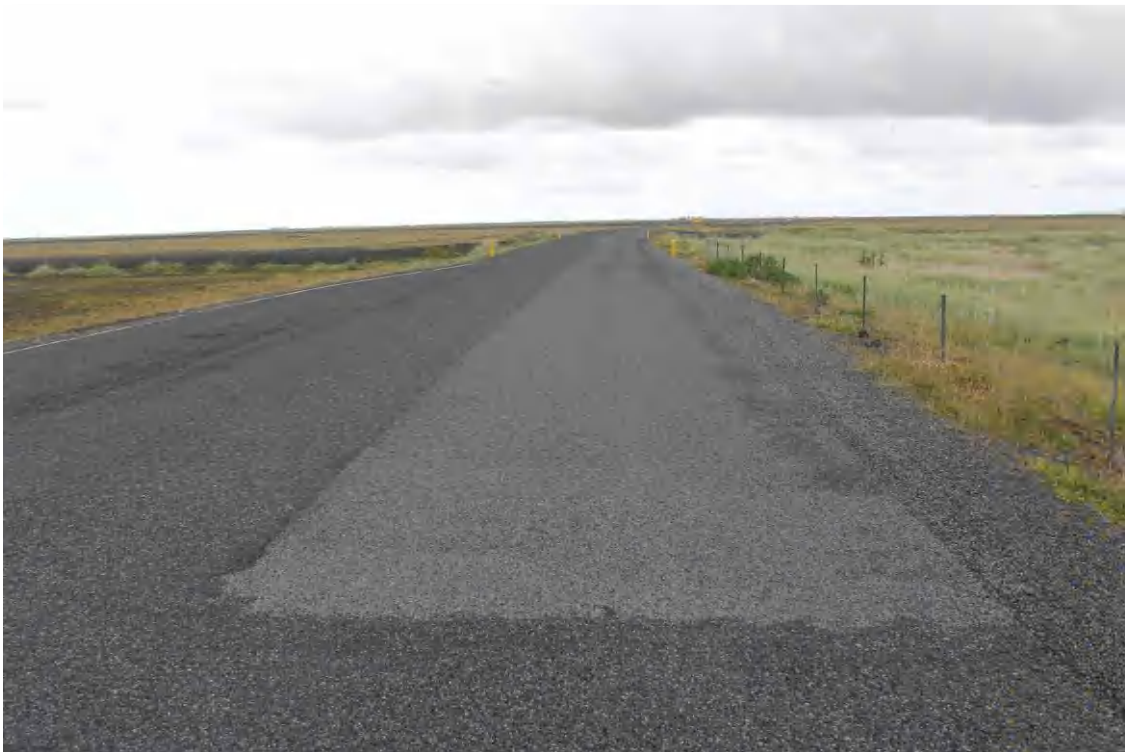
Mynd 12 Skipt er um steinefni á hægri akrein frá stöð 8574, en þar tekur við Ísakotsefni

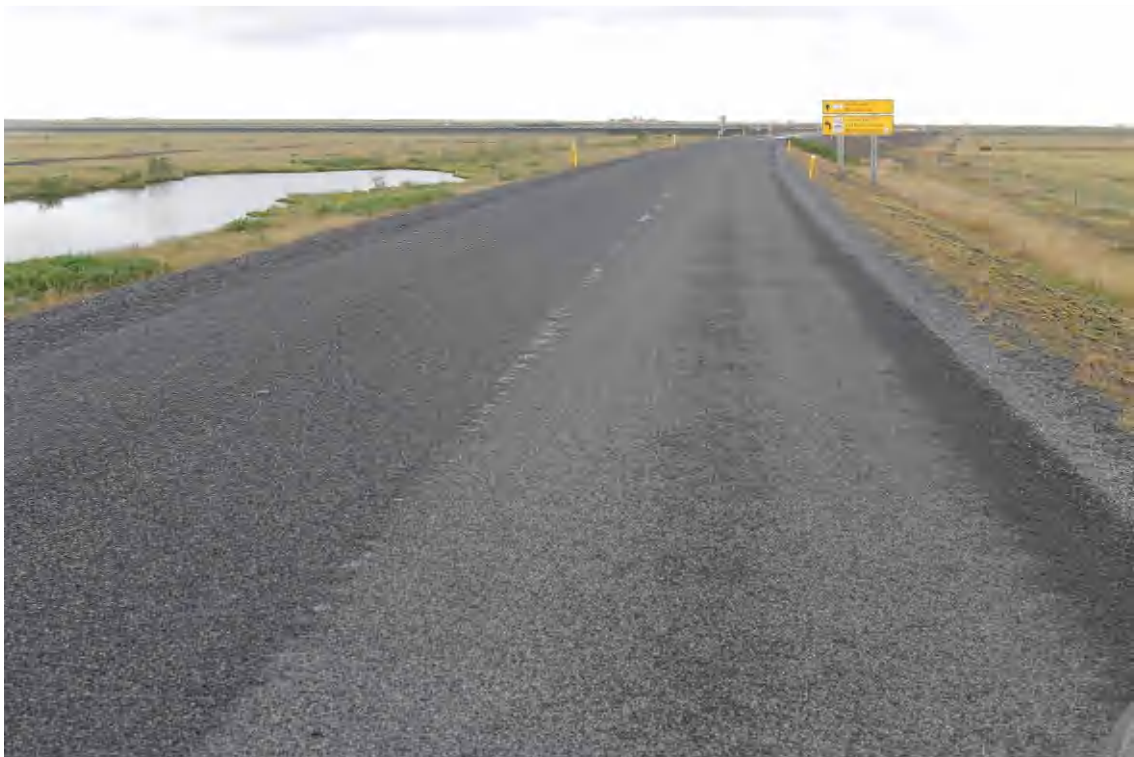
Mynd 13 sýnir nærmynd af kaflanum í stöð 8921 með steinefni frá Ísakotsnámu. Vestan við stöð 8921 hefur bikþeytan flætt af vinstra helmingi inn yfir miðjuna. Teknar voru myndir af þessu biksmiti, sjá myndir 14 og 15, en það endar nokkurn veginn við stöð 8997.

Mynd 14 Biksmit frá vinstri, undan Kúðafljótsefni og upp á Ísakotsefnið

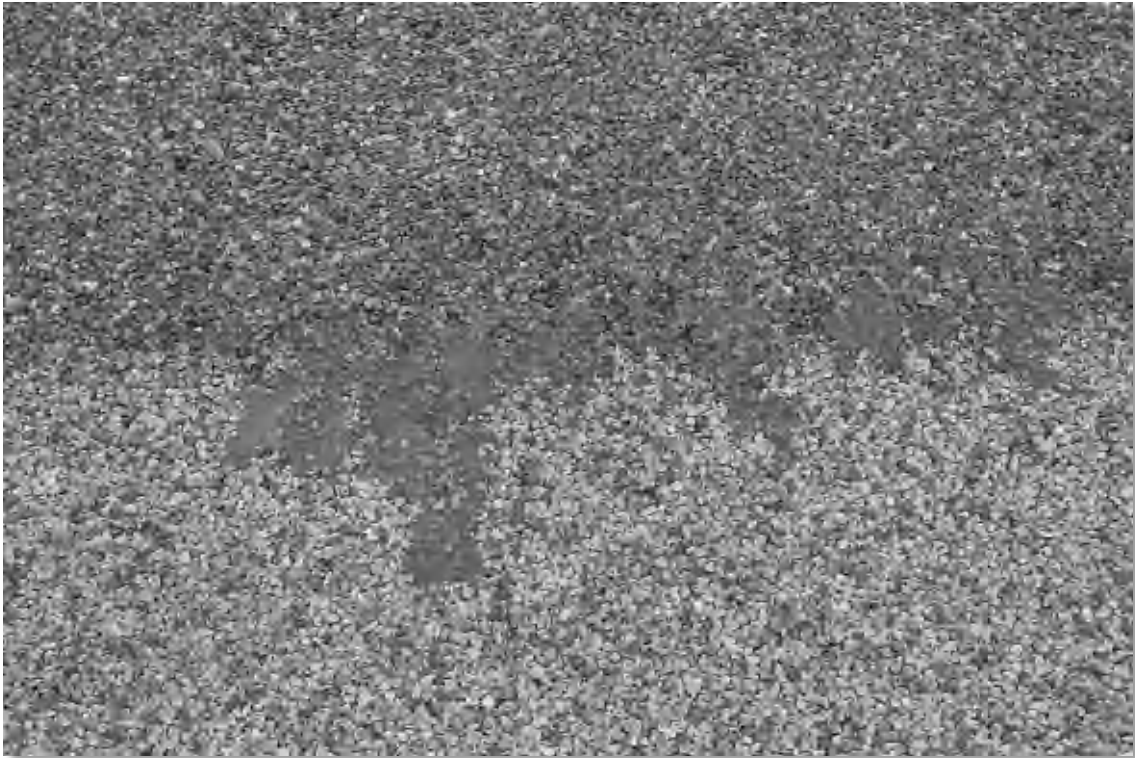
Mynd 15 Nærmynd af biksmitinu við stöð 8921

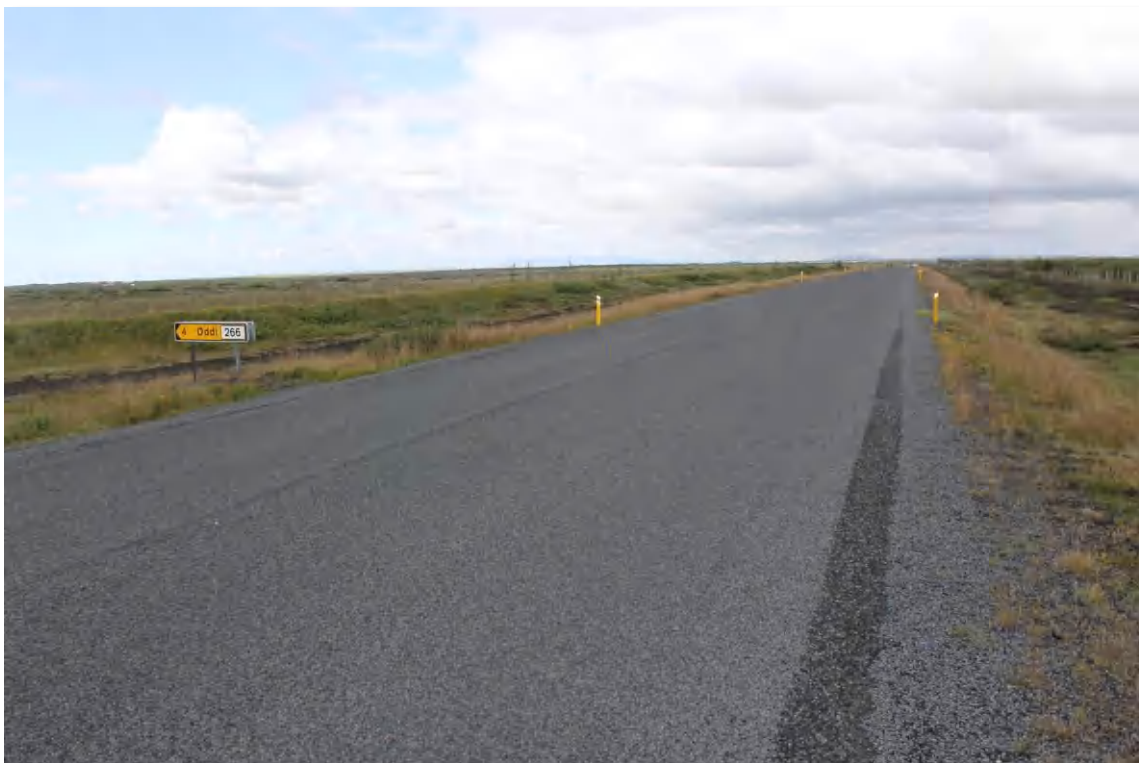
Mynd 17 Bikþeytukaflinn sem hefst við Odda – mikið af lausu steinefni í kanti

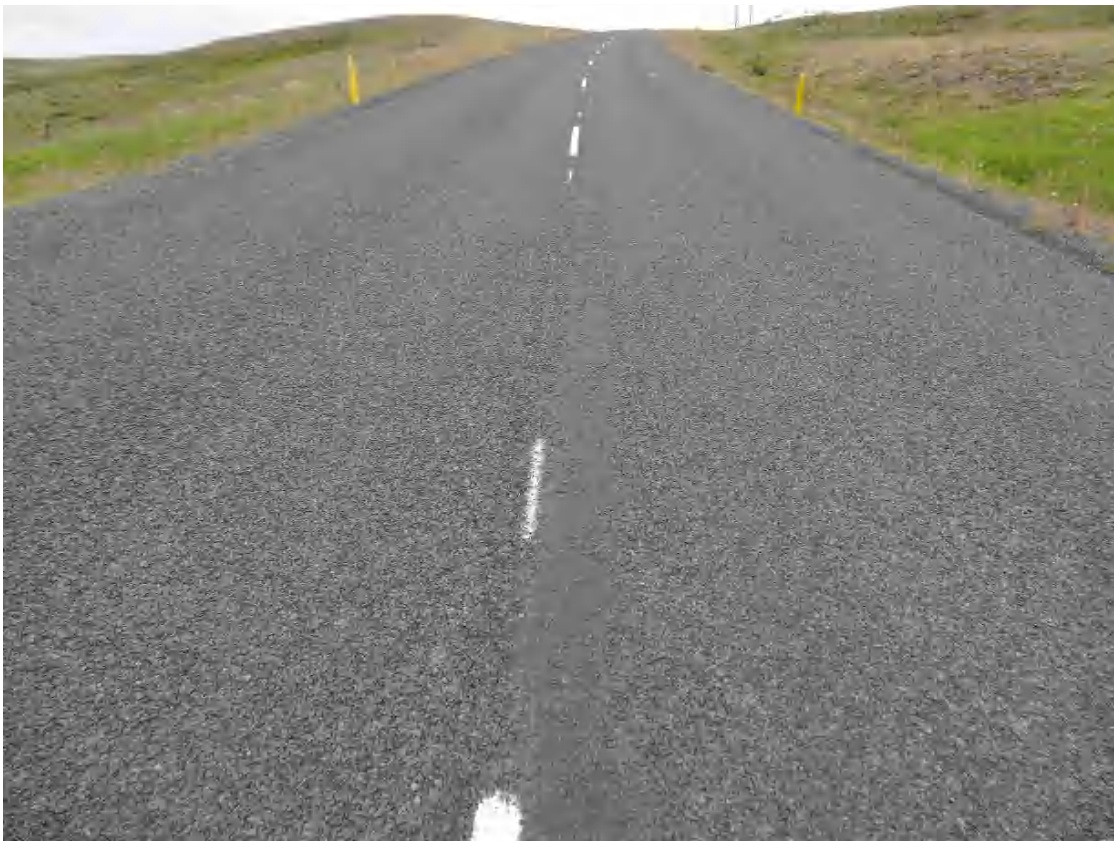
Aftur voru teknar myndir í stöð 2763, sjá mynd 26, en 40 m aftan við þá stöð er steinlos þvert yfir hægri akreinina og áfram á saum, líklega vandræði í útlögn við færuskil. Þessi kafli endar í stöð 3500 eins og til stóð.

Mynd 27 Svólítið steinlos við saum sést á þessari yfirlitsmynd til norðurs í stöð 2763

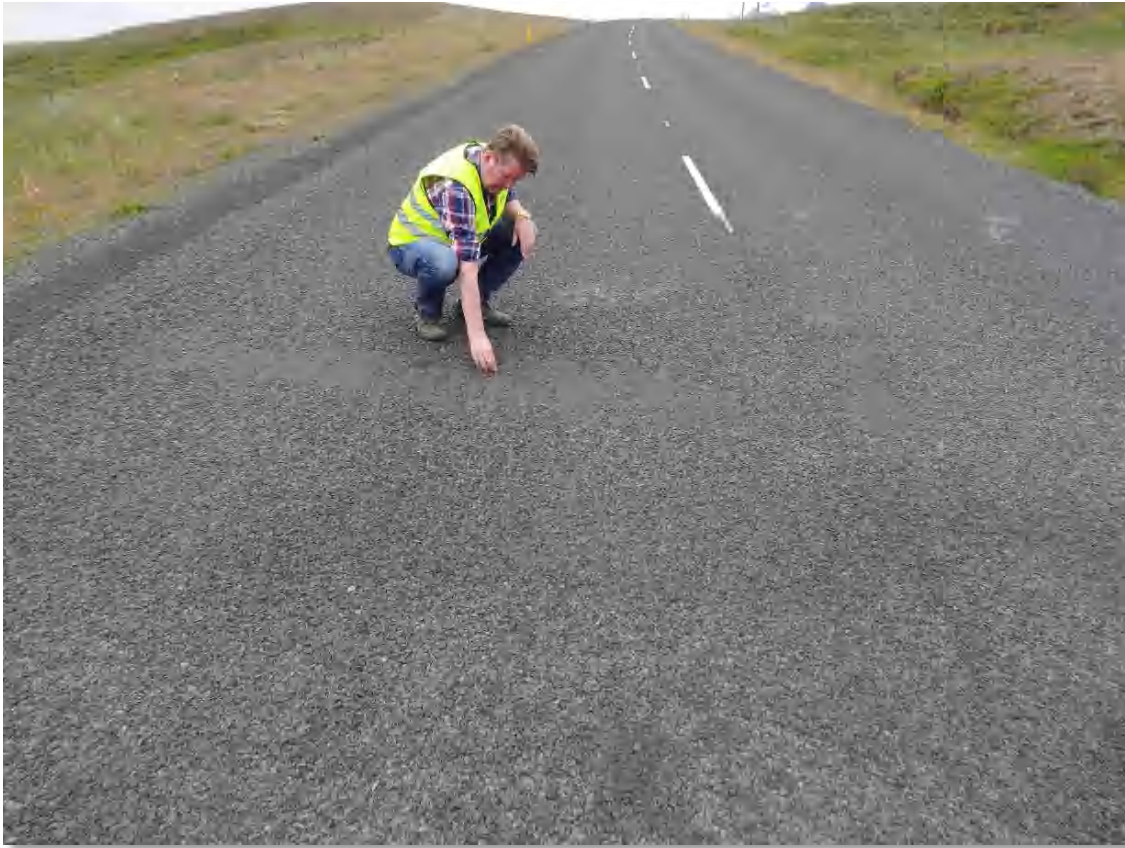
Mynd 28 Skemmd á færuskilum á hægri akrein, hér horft til suðurs frá stöð 2763

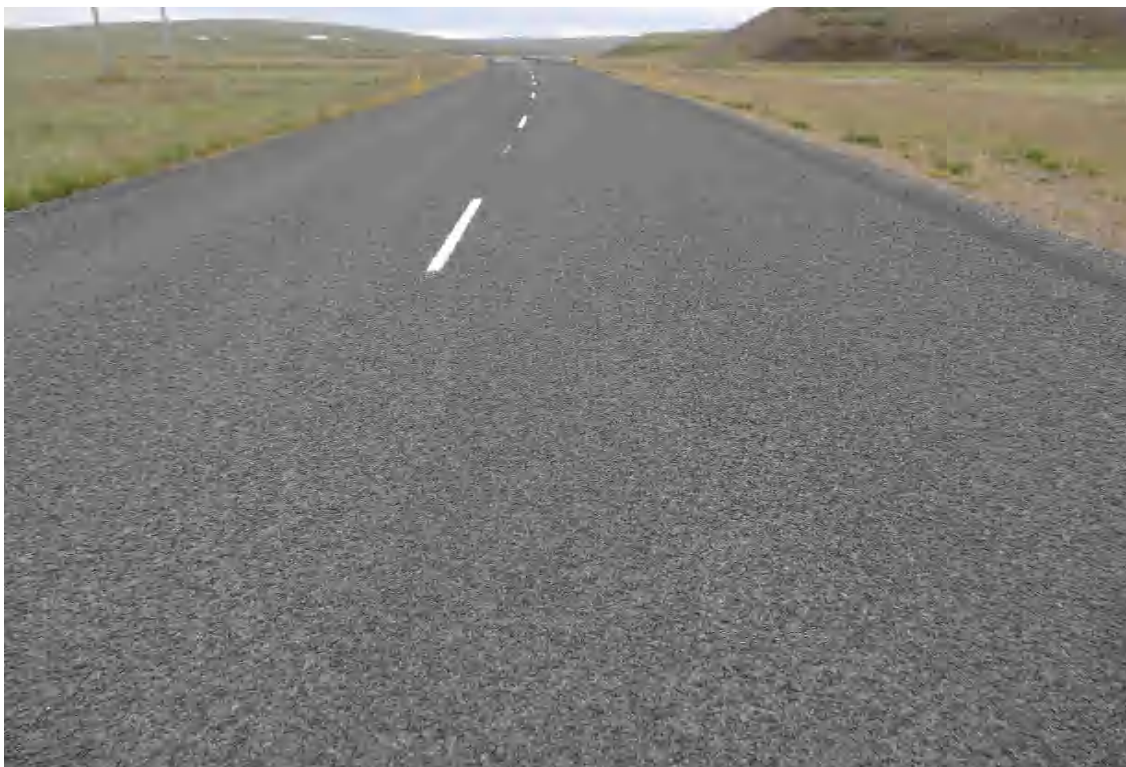
Mynd 30 Yfirlit yfir kaflann í stöð 8755 – virðist grisja lítillega í gegn í öllu yfirborðinu

Í framhaldi af þessari úttekt á kaflanum var ákeðið að dreifa fog-seal kápu yfir hann til að verjast frekara steinlosi. Skoðunarmenn þessa verkefnis hafa ekki tekið út kaflann sem hér um ræðir, né heldur í Miklagili sem einnig var þéttur með sömu aðferð.

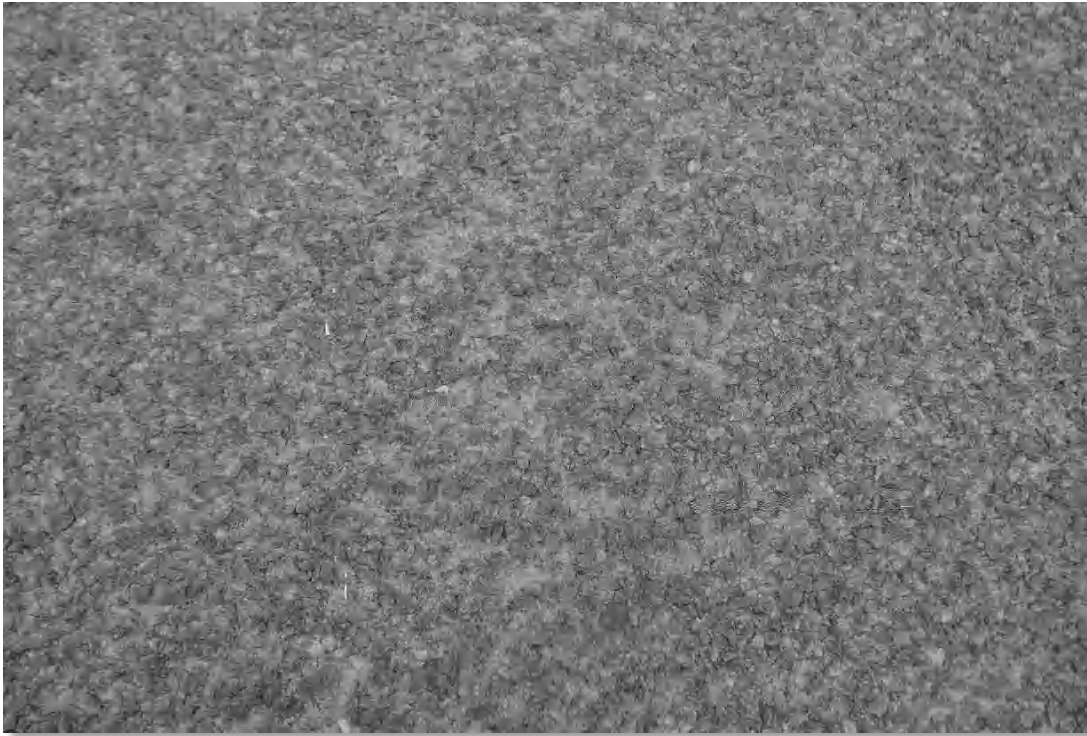
Mynd 31 Steinlosið virðist ekki staðbundið heldur nokkuð jafndreift í öllu yfirborðinu

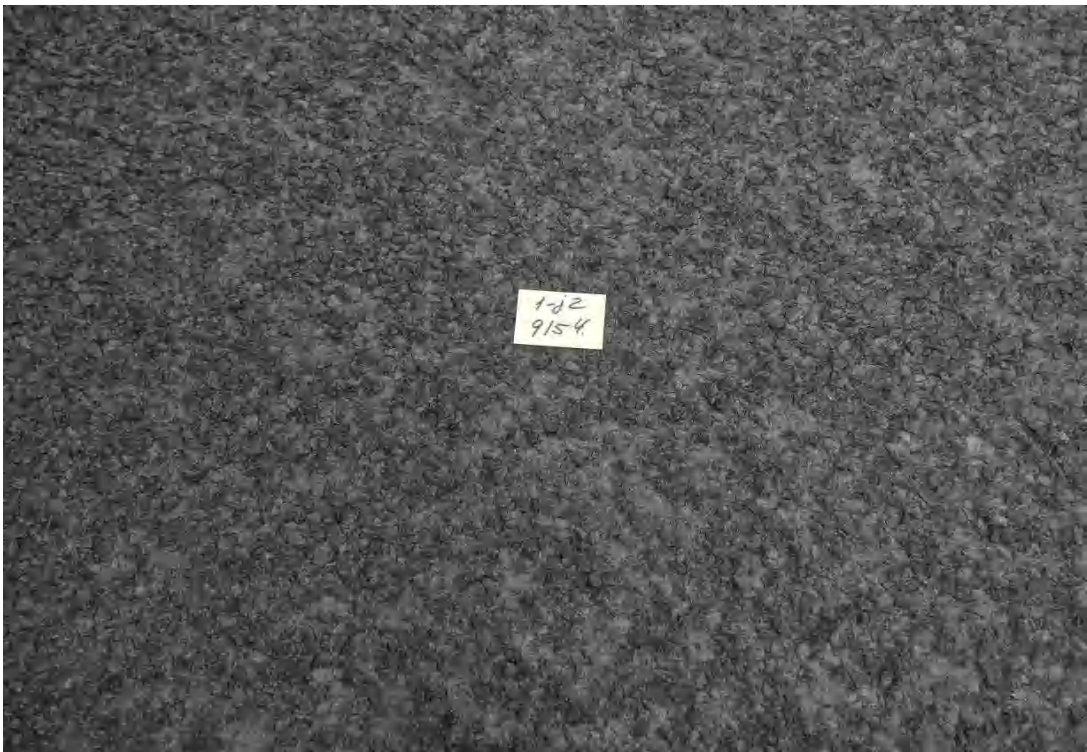
Aftur teknar myndir í stöð 9154, sjá mynd 32, en ekki er að sjá mun á þessu og því sem var skoðað framan við stöð 9020 (3 % hvítspíri sunnan við og 2 % norðan við). Áberandi steinlos við stöð 9690 við afleggjara að Staðarskála og líka við afleggjara að Djúpsvegi.

Mynd 32 Áferð kaflans hér er svipuð og hún var þar sem hvítspíri var í meira magni

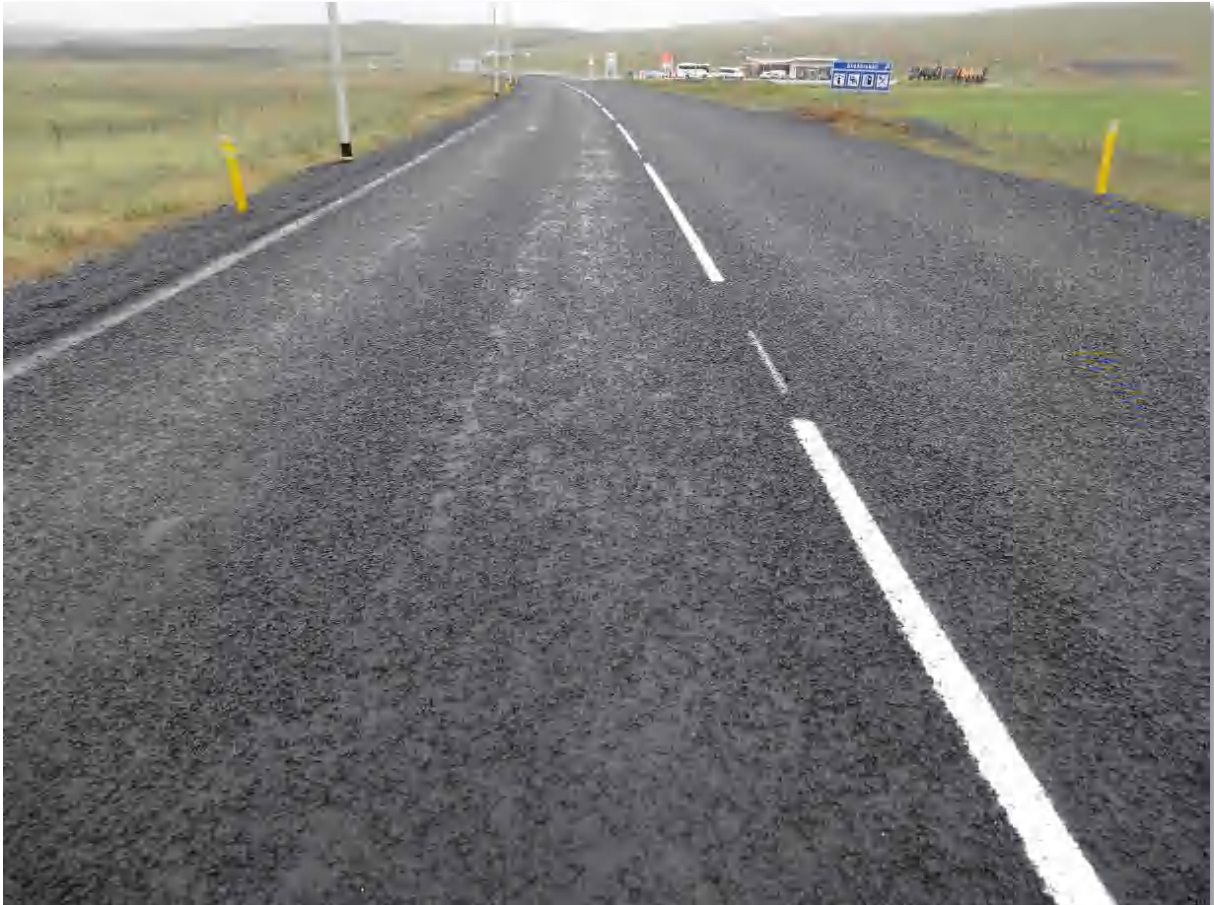
Þegar skoðunarmenn voru aftur á ferð um kaflann þann 20/8 farið á kafla 1-j2 til að skoða betur hversu gisið steinefnalagið er, reyndar í rigningu. Myndir voru teknar í stöð 9827, sjá mynd 33, sem sýnir vel í bleytunni hversu gisin steinefnakápan var á þessum stað. Reyndar virðist heldur meira steinlos vera í hjólförum en á milli þeirra. Í framhaldi af þessari úttekt á kaflanum var ákeðið að dreifa fog-seal kápu yfir hann til að verjast frekara steinlosi. Lögð voru 400-500 g/m² af 54 % bikþeytu, þannig að restbik var 216-270 g/m². Skoðunarmenn þessa verkefnis hafa ekki tekið út kaflann sem hér um ræðir eftir veturinn, né heldur í Miklagili sem einnig var þéttur með sömu aðferð.

Mynd 33 Steinlosið virðist heldur meira í hjólförum en á milli þeirra í yfirborðinu

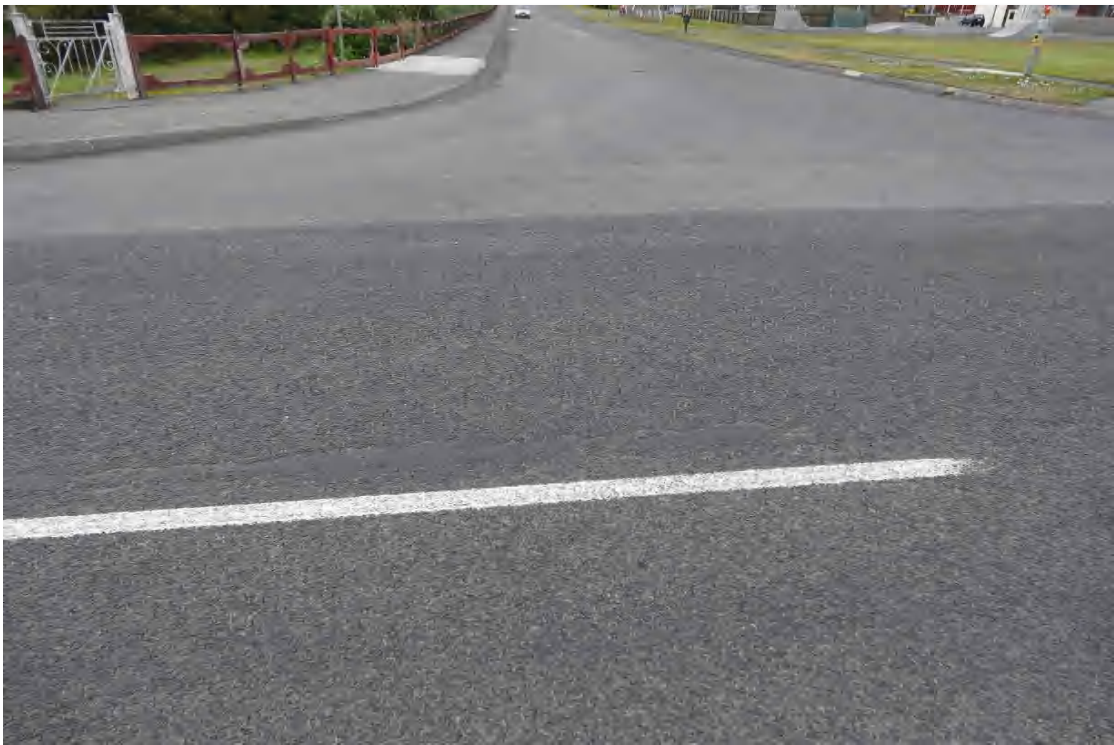
Mynd 35 Sjá má steinlos við saum á köflum nálægt stöð 251

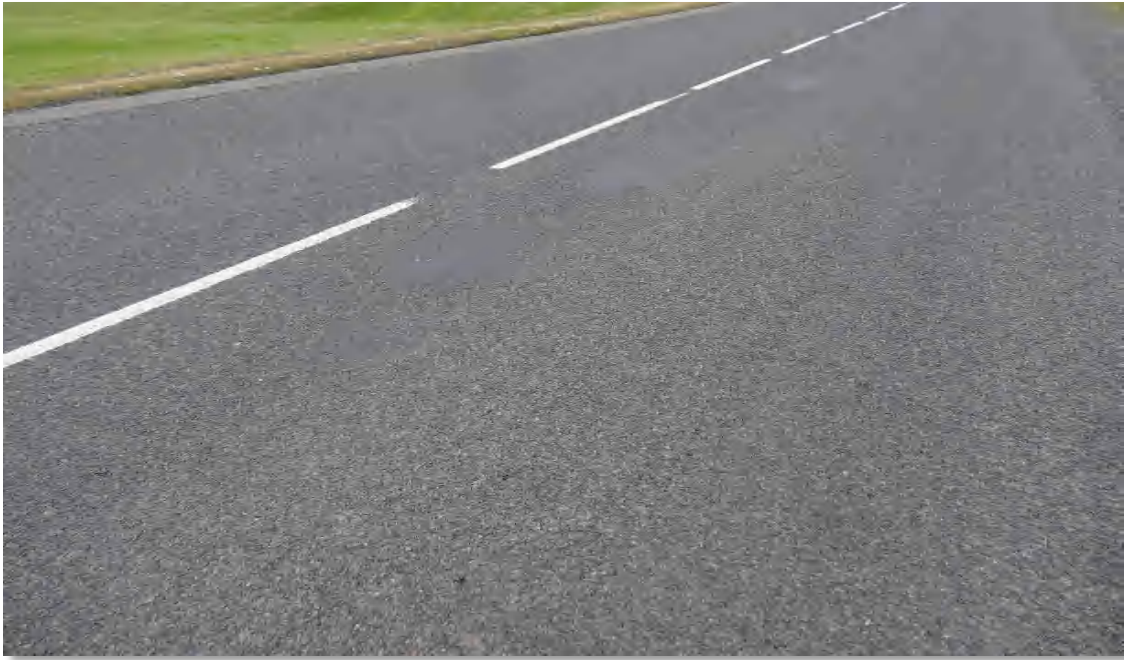
Mynd 36 Feitir blettir sjást í innra hjólfari hér, enda mikil umferð inni í bænum

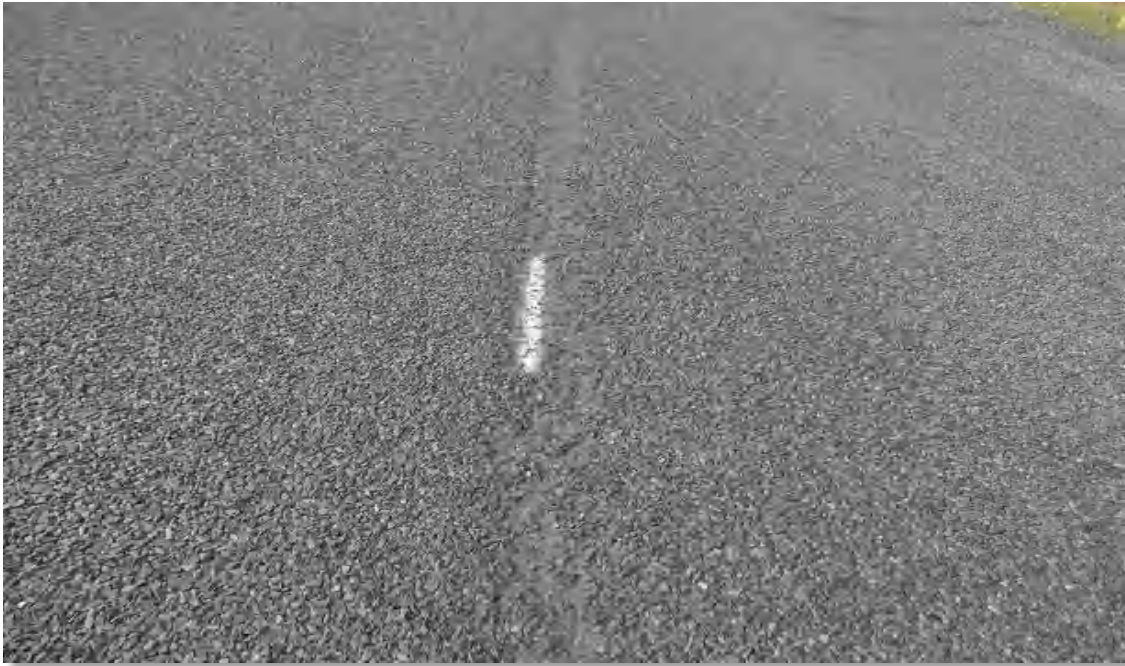
Saumskemmd er á þessum stað, sjá mynd 38, en einnig grisjar í gegn um klæðinguna hér og þar. Þá er kantur á vinstri akrein steinefnarýr, sjá mynd 39. Hugsanlega hefur ekki verið nægilega miklu bindiefni dreift eins og e.t.v. í Hrutafirði (11/16 steinefni þar líka).

Mynd 38 Saumskemmd er greinileg við stöð 139 – of lítið bindiefni

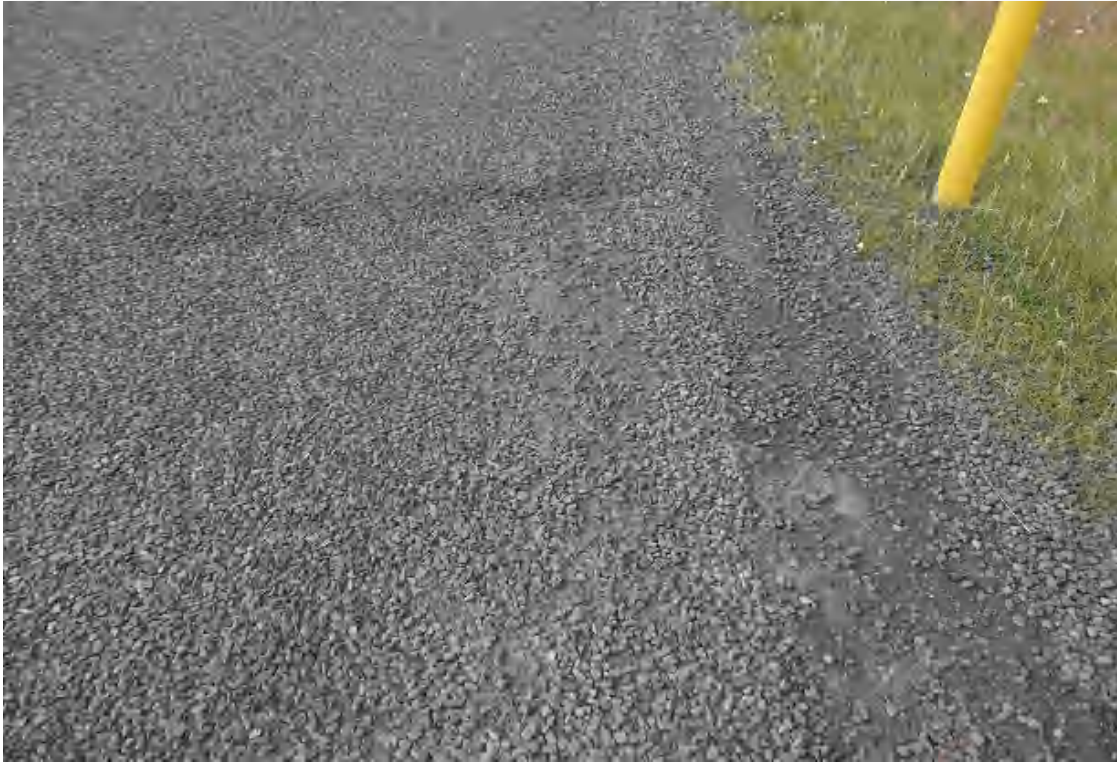
Mynd 39 Kantur á vinstri akrein er nokkuð steinefnarýr við stöð 139

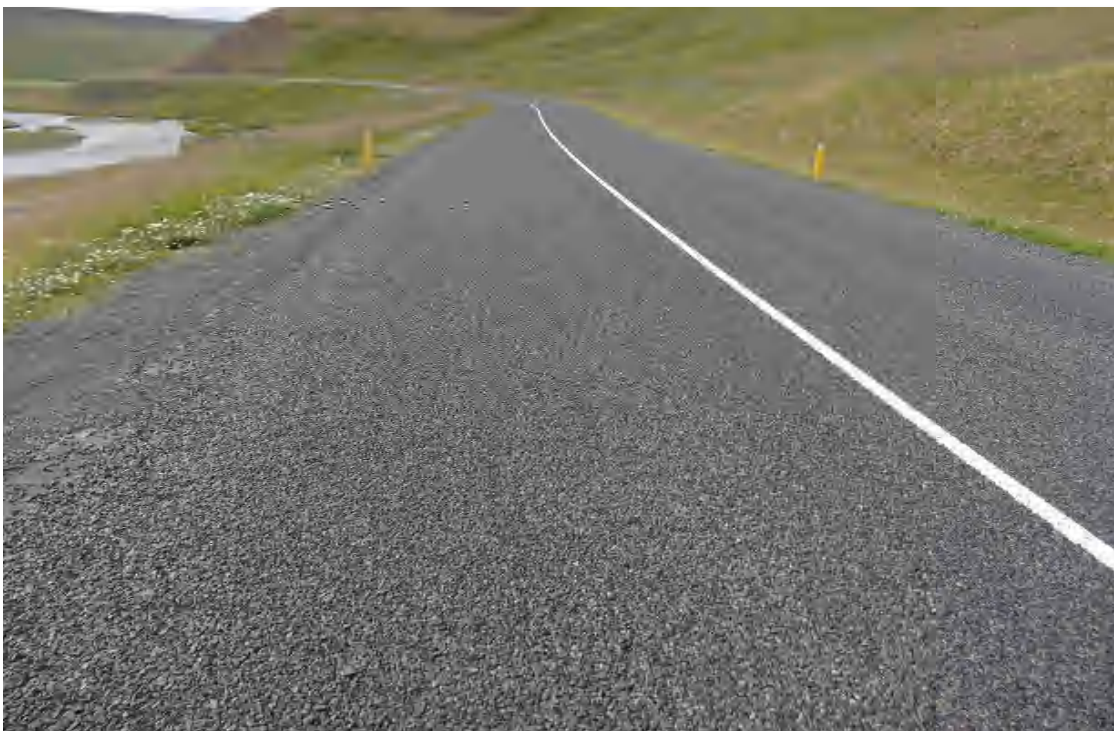
Aftur voru teknar myndir á þessum kafla í stöð 1463, sjá mynd 40, en hér lítur klæðingin mjög vel út, enda ekki sama álag og við áningastaðinn í stöð 139. Kápan er samfelld, sjá mynd 41, en ekki sést í bindiefnið. Það veður ákveðinn ugg um að það hafi ekki verið nægilega mikið til að halda steinefninu í vetur. Það á eftir að koma í ljós.

Mynd 41 Steinefnakápan er samfelld í stöð 1463 en ekki sést í bindiefnið

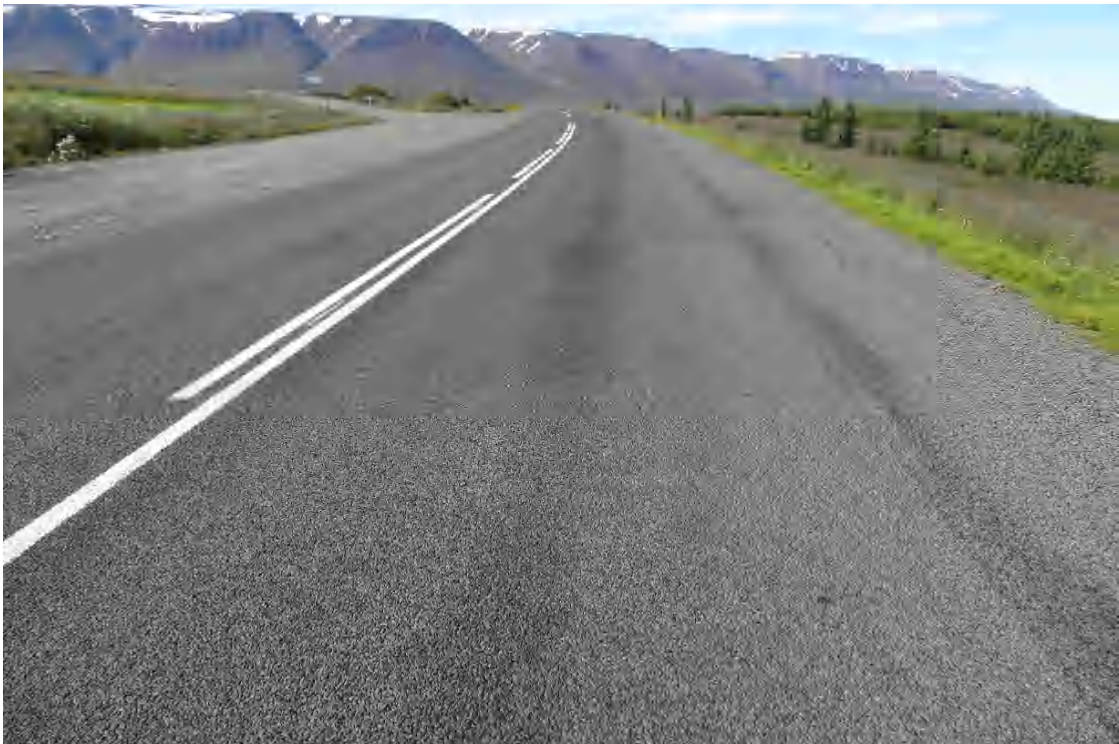
Aftur teknar myndir og vegurinn skoðaður við stöð 1300 við norðurendann á afleggjaranum að Skútum, sjá mynd 44. Enn er svolítið biksmit hér og þar, sjá mynd 45, þar sem steinar eru biksmurðir að ofanverðu. Þolir samt vel álag vinnuvéla í og úr námunni að því er virðist.

Mynd 45 Biksmit er nokkurt á þessum kafla við stöð 1300

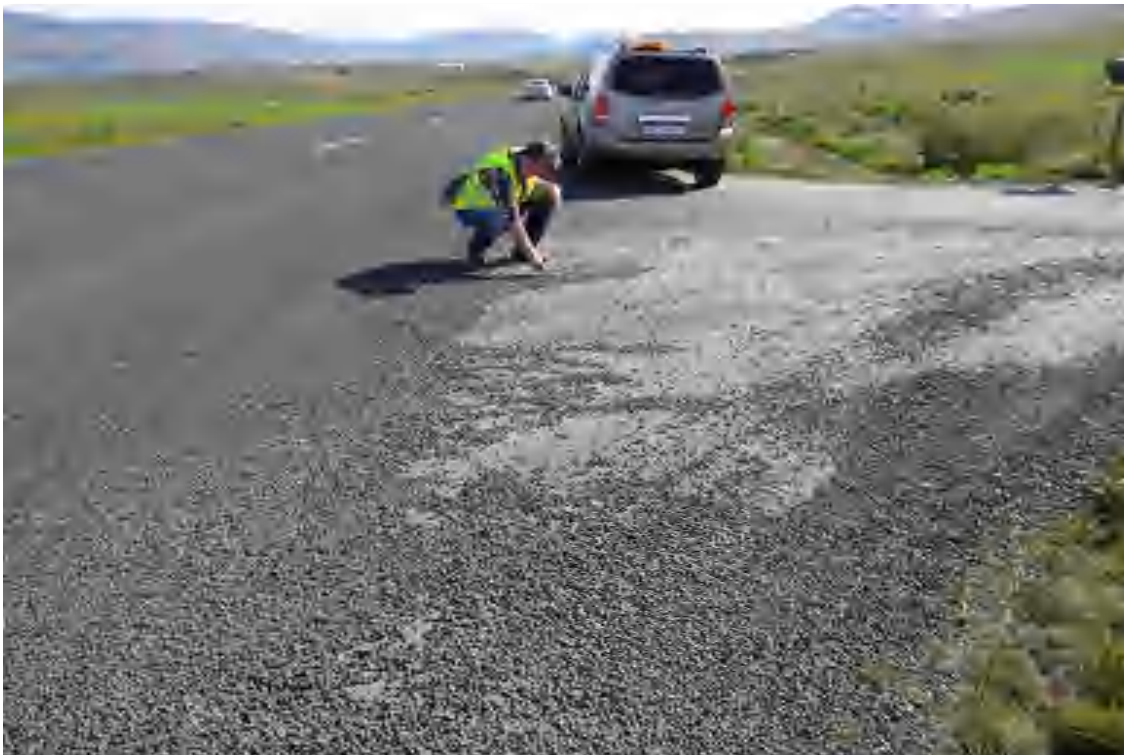
Teknar voru myndir á 1-p5 í stöð 2072 við afleggjara að Moldhaugum I og II, sjá mynd 46. Slitlagið er með svipaða áferð og áður, sem sagt í mjög góðu lagi, en bikþeyta hefur greinilega lekið út í afleggjarann í löngum taumum og myndað polla, sjá mynd 47. Þetta hefur eflaust ekki mikil áhrif á heildarbikmagn, en gæti valdið því að staðbundið vanti eitthvað bik.

Mynd 47 Bindiefnistaumar hafa lekið út á afleggjarann við Moldhauga í taumum

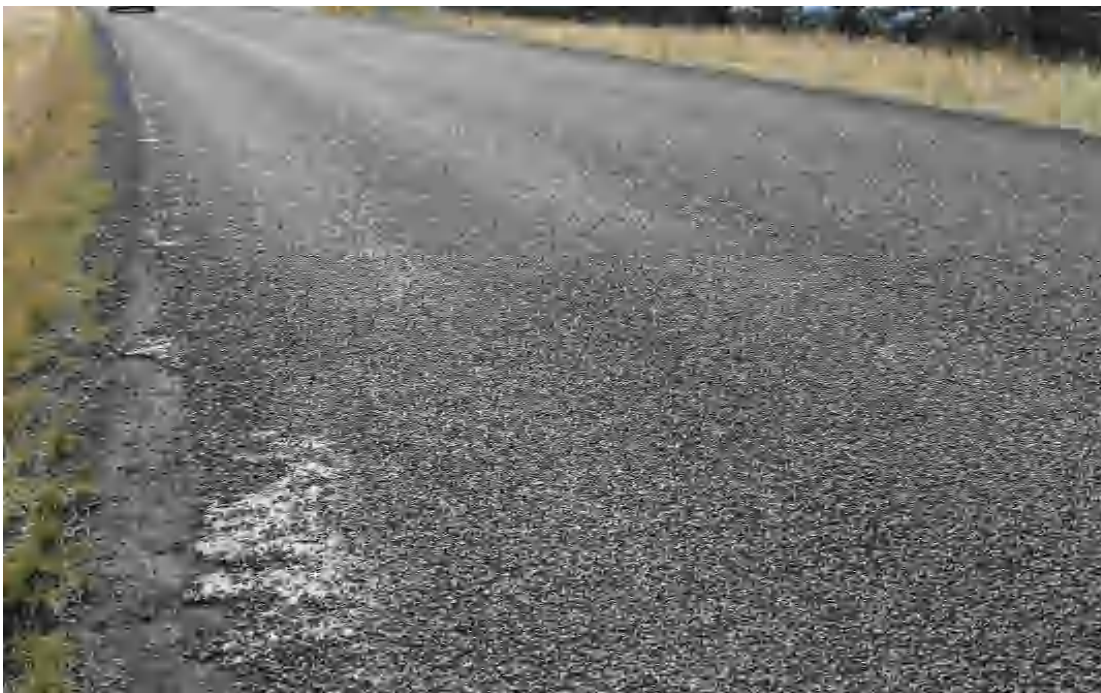
Mynd 49 Bikþeyta hefur greinilega lekið út í kantinn í taumum

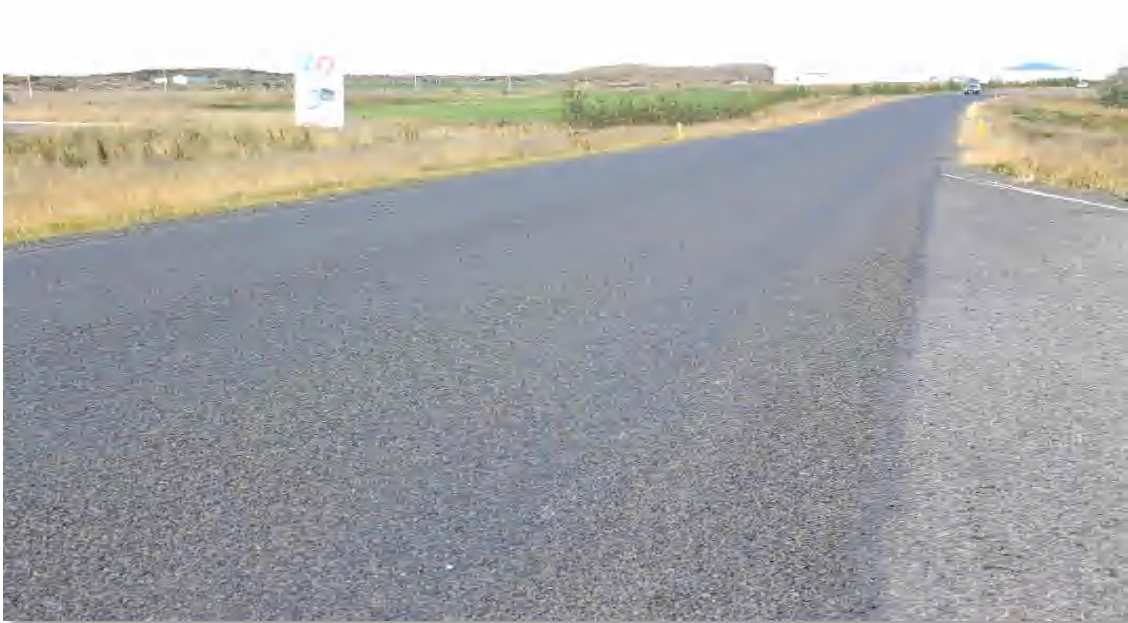
Næst teknar myndir í stöð 820 á móts við AO bensínstöðina. Lítur enn vel út, þó er lítilsháttar steinlos á saum í þessari stöð, sjá mynd 50. Steinefni er að hluta með biki í yfirborði (hefur snúist við), helst í hjólförum, sjá mynd 51. Þetta er þó ekki mjög áberandi.

Mynd 50 Klæðingin lítur vel út í stöð 820 þó er lítilsháttar steinlos á saum sjáanlegt

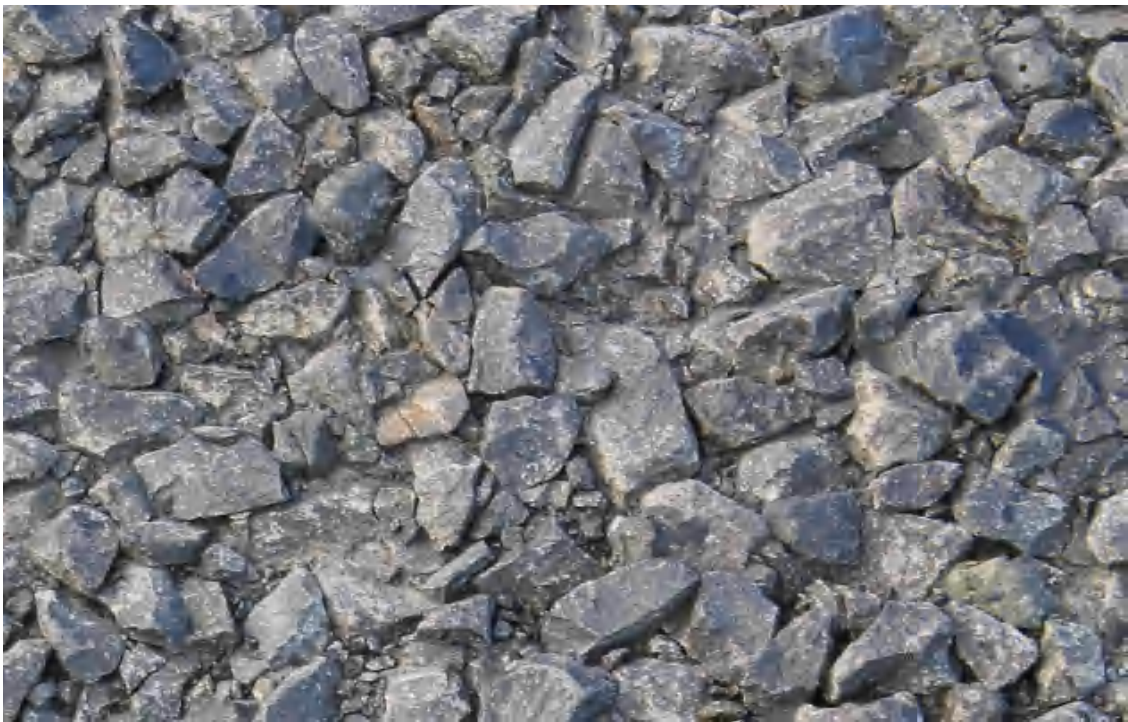
Mynd 51 Sumir steinar hafa snúist við þannig að biksmurðir steinar eru í yfirborðinu

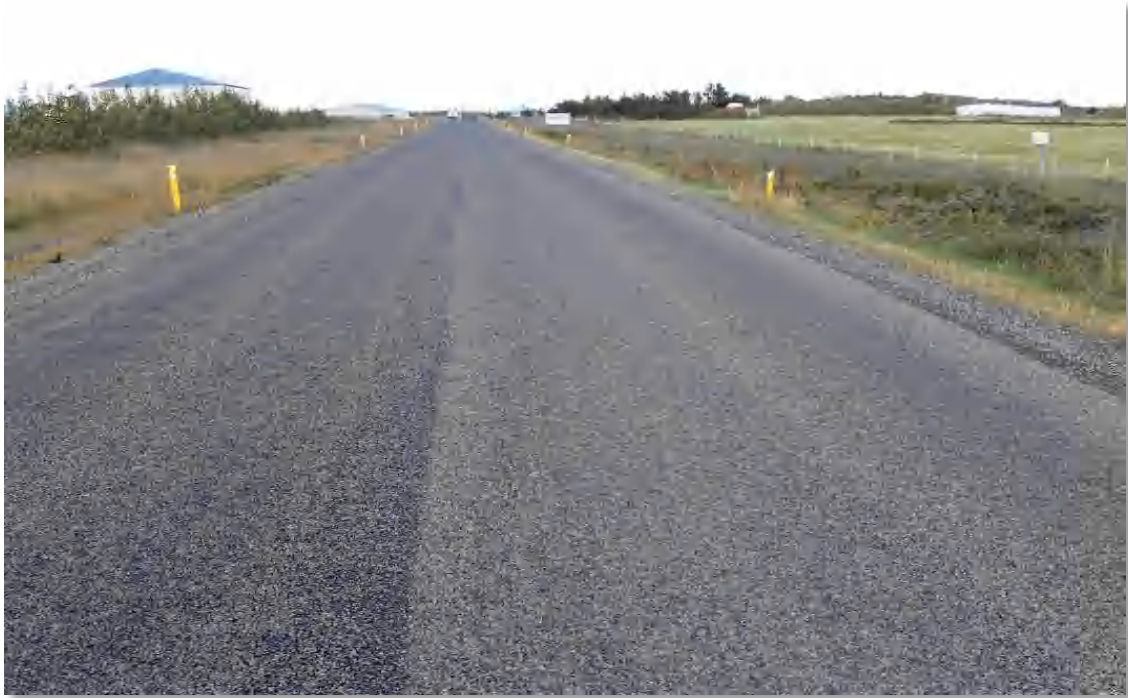
Í stöð 1099 endar kaflinn með steinefni úr Brekkunefni og við tekur kaflinn með steinefni frá Hólabrú sem átti að vera þvegið, en svo var ekki og auk þess hafði blandast úr undirlagi haugsins. Mikið biksmít í upphafi kaflans, sérstaklega á vinstri akrein. Teknar myndir í stöð

1190. Biksmit er áberandi á vinstri akrein, sjá mynd 52, en minnkar til austurs. Hugsanlega er aðallega um að ræða viðsnúning á steinum, sjá mynd 53.

Mynd 52 Biksmit er áberandi á vinstri akrein í stöð 1190, en fer þó minnkandi til austurs

Kaflinn var þéttur með fog-seal aðferð eftir úttekt frá stöð 890 til 2300, u.þ.b. 0,4 til 0,5 l á m², 54% bikþeyta og restbik því um 0,2-0,3 l m².

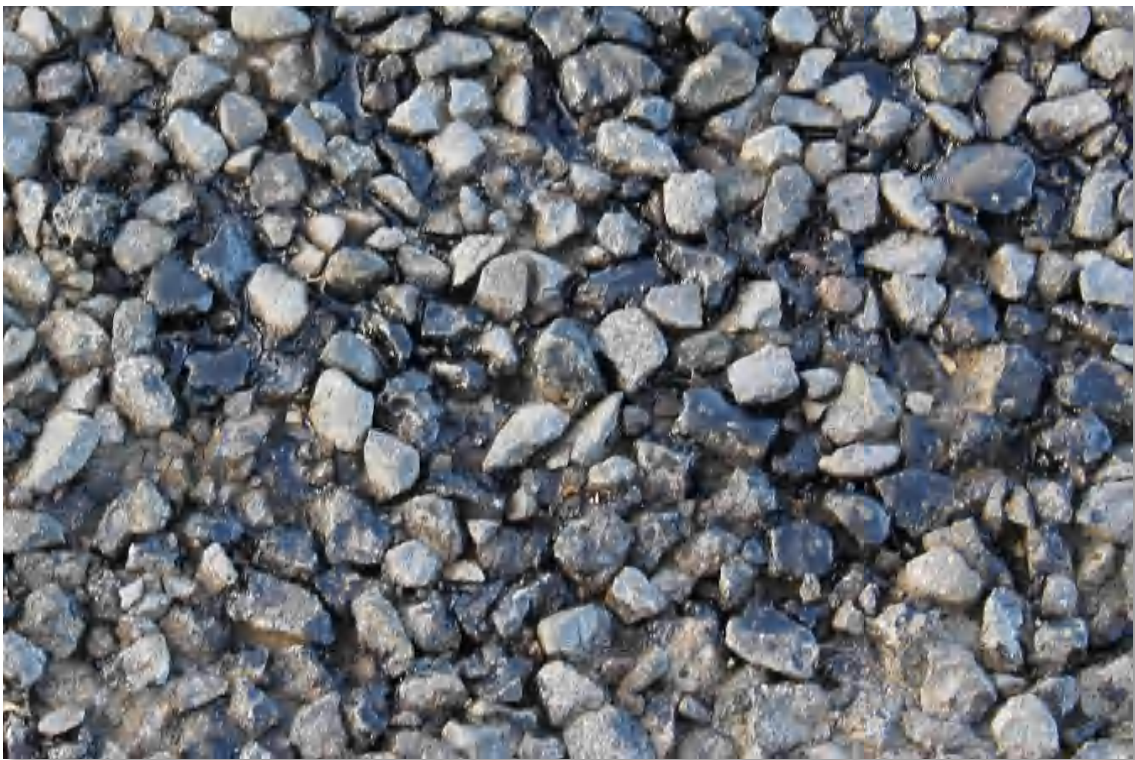
Mynd 53 Sumir steinar hafa snúist við þannig að biksmurðir steinar eru í yfirborðinu

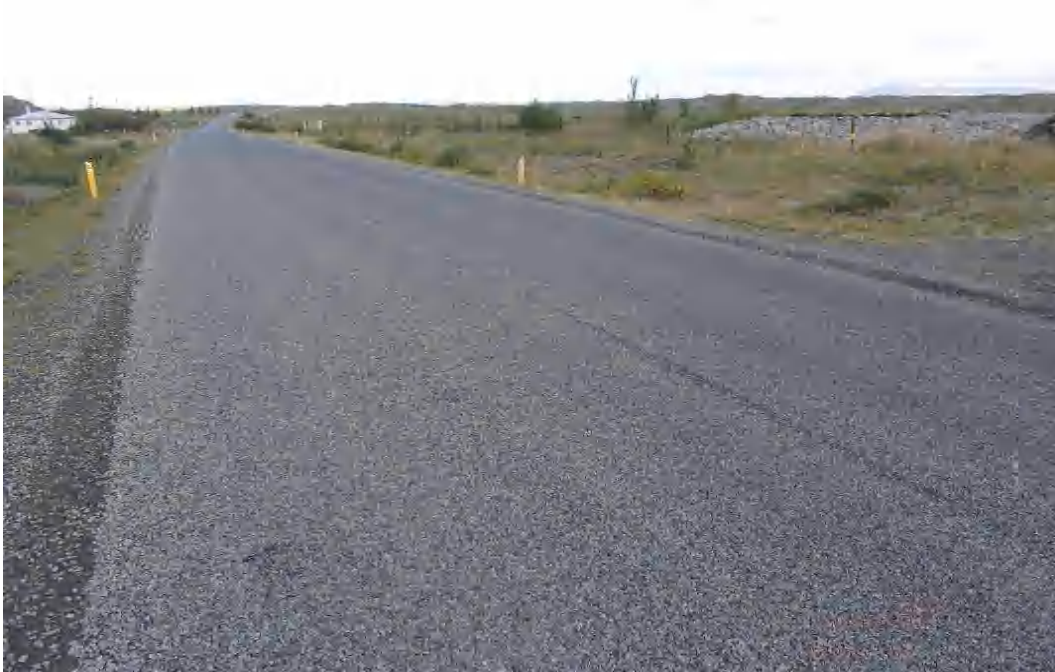
Aftur tekur myndir í stöð 2294, en kaflinn endar í stöð 2419. Biksmít er hér aðallega á saum og stöku „pollar“ við eða í hjólförum, sjá mynd 54, annars í fínu lagi og ekkert steinlos að sjá. Eins og áður sagði minnkar biksmít (eða viðsnúningur steina) á vinstri akreini til austurs, sjá mynd 55.

Mynd 54 Biksmít er í stöð 2294 aðallega á saum og stöku „pollar“ við eða í hjólförum

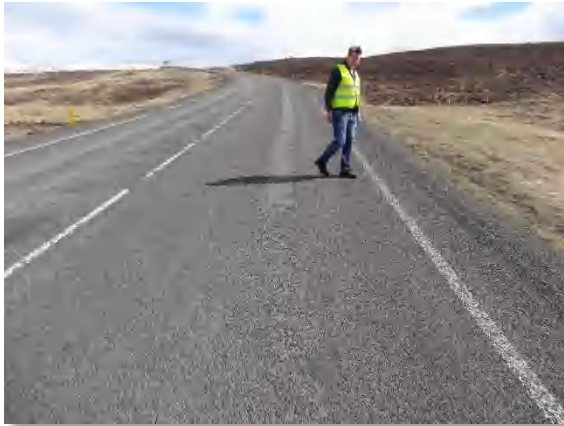
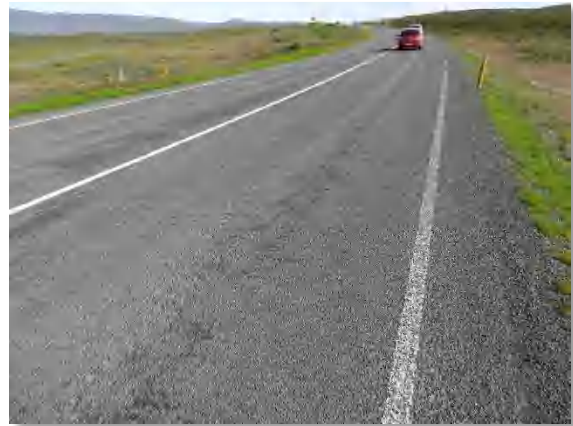
Mynd 64 Kafli 1-p5 við Akureyri í stöð 55, a) vor og b) haust

Vor: Umtalsvert steinlos og auðir flekkir eru á milli hjólfara á hægri akrein og reyndar líka á vinstri akrein. Útsprautað bindiefni var $2,46 \text{ l/m}^2$ á vinstri akrein, en minnkað í $2,2 \text{ l/m}^2$ á hægri akrein.

Haust: Svipuð lýsing og í vor en biksmit víða umhverfis steinefnalaus flekki.
