Rannsóknarverkefni

Malbiksslit

Janúar 2015

Niðurstöður mælinga

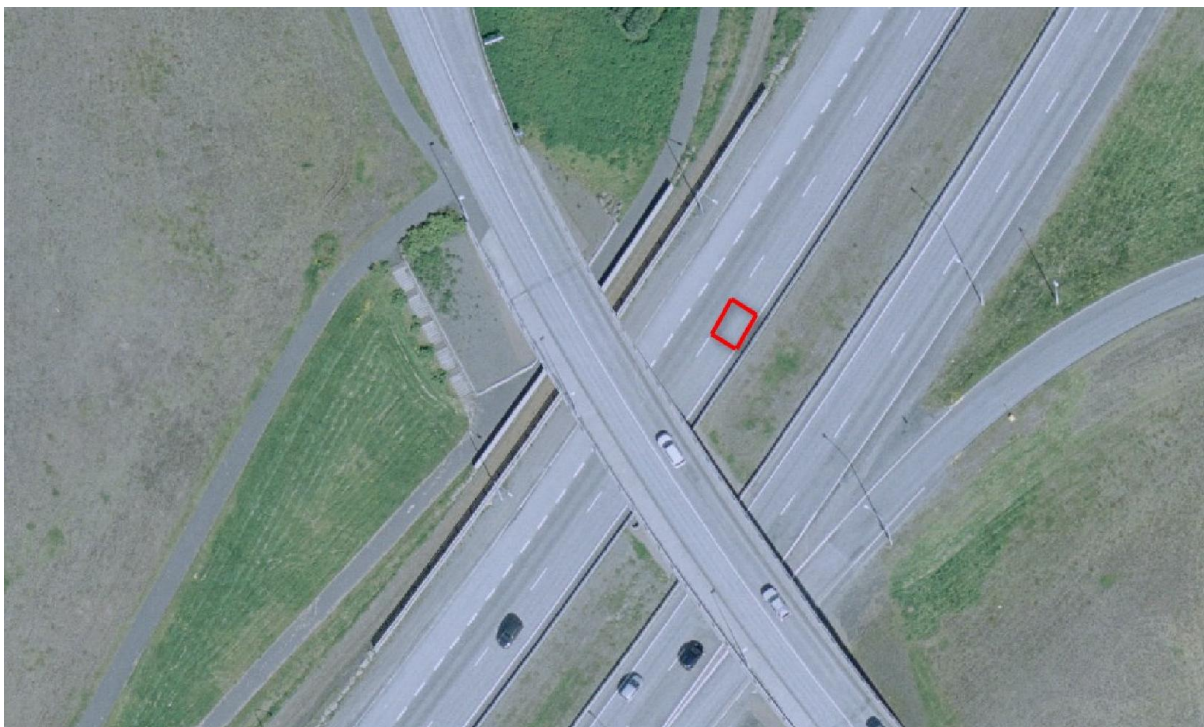
Mynd 1: Mælistaður 1, Vesturlandsvegur-Víkurvegur.

Hér er tækinu stillt upp á brúnni og mælt niður á Vesturlandsveg. Lítið pláss er á brúnni fyrir mælitækið og mælihornið er lítið. Mikil umferð er um brúna, bæði af almennum faratækjum og einnig af stærri vöruflutningabifreiðum og vinnuvélum. Þessi mikla umferð veldur titringi á brúnni. Það kom síðar í ljós að þessi titringur hefur áhrif á mæliniðurstöður.

Mælistaðurinn var valin þar sem slitlag var ný endurnýjað og var mælt strax eftir að yfirlögnin var lögð. Fyrsta mæling var gerð áður en umferð var hleypt á, þ.e. strax eftir útlögn. Næsta mæling var gerð viku eftir útlögn. Strax við úrvinnslu fyrstu mælinganna kom í ljós að yfirborðið var frekar ójafnt. Malbikið er hrjúft og yfirborðið sýnir allar mishæðir. Við fyrsta samanburð mælinga var enginn sjáanlegur munur. Erfitt var þó að bera saman yfirboðin vegna þess hve hrjúp þau voru.

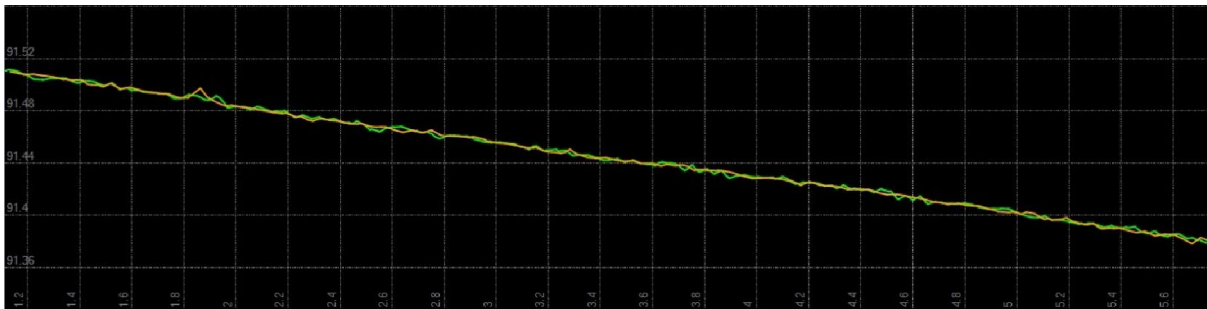
Mynd 3: Samanburður mælisniða eftir fyrstu mælingar.

Mælingar voru gerðar með tveggja vikna millibili. Við úrvinnslu mælinga kom ekki fram mælanlegur munur á milli mælinga. Þ.e. engin hjólfaramyndun eða bungumyndun, sjá mynd 3.

Á mynd 3 sést vel hversu ójafnt yfirborðið er. Það gefur þó til kynna að engin hjólfaramyndun sé byrjuð að myndast. Eftir að lengri tími leið frá mælingum var reiknað með að hjólfara- og bungumyndanir kæmu í ljós. Mælingar 11 mánuðum eftir lagningu sýndi þó ekki fram á það. Á mynd 4 má sjá að ekki eru komin fram nein merki um hjólfaramyndun. Það vakti upp efasemdir að mælingarnar væru að gefa upp rétta mynd af ástandinu.

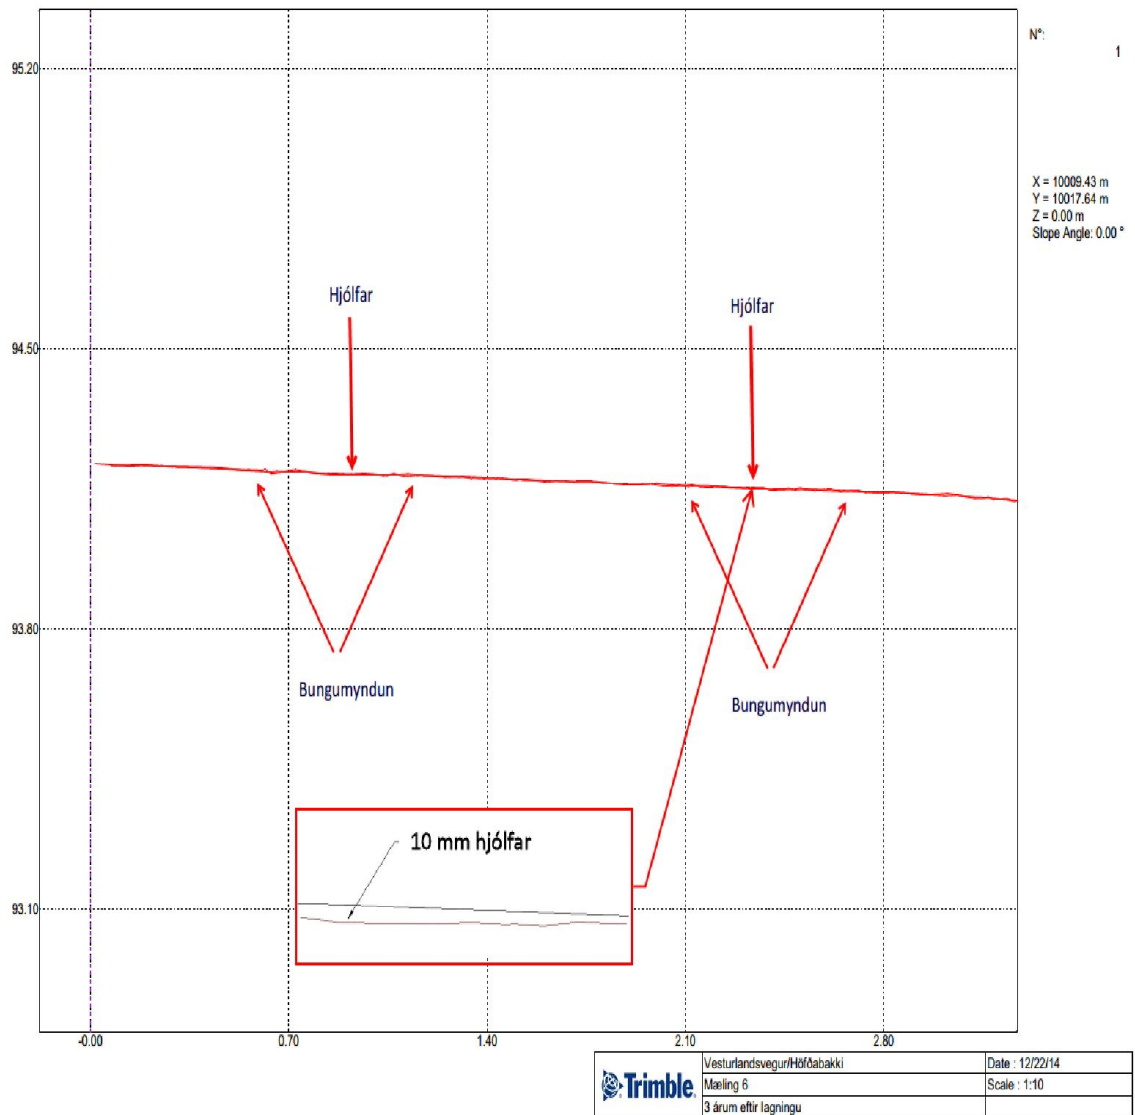
Mynd 5: Þversnið mælingu, 3 árum eftir lagningu

Til að reyna að fá betri mynd af aðstæðum og átta okkur betur á niðurstöðum þá var ákveðið að gera aðra mælingu, þá heilum þremur árum eftir lagningu. Við mælingu með réttsskeiði kemur í ljós að u.þ.b. 10 mm hjólför hafa myndast á þessum vegkafla í dag. Niðurstöðuna úr mælingum með skanna má sjá á mynd 5. Þar koma í ljós hjólför en erfitt er að greina ákveðna bungumyndun. Erfitt er að greina niðurstöður og sýna fram á mælanleg gildi því mælt yfirborð er mjög hrúft.

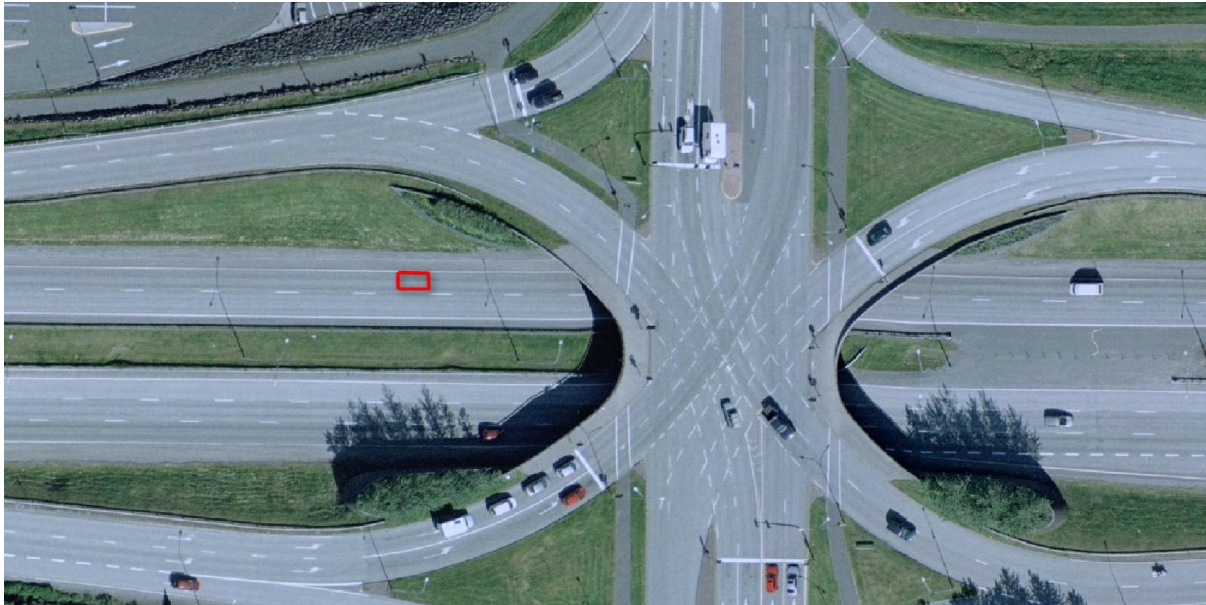
Mynd 6: Mælistaður 2, Vesturlandsvegur-Höfðabakki

Hérna er staða mælitækisins önnur en á mælistað 1. Hér er tækinu stillt upp á föstu landi og þ.a.l. er ekki sami titringur sem hefur áhrif á mæliniðurstöður.

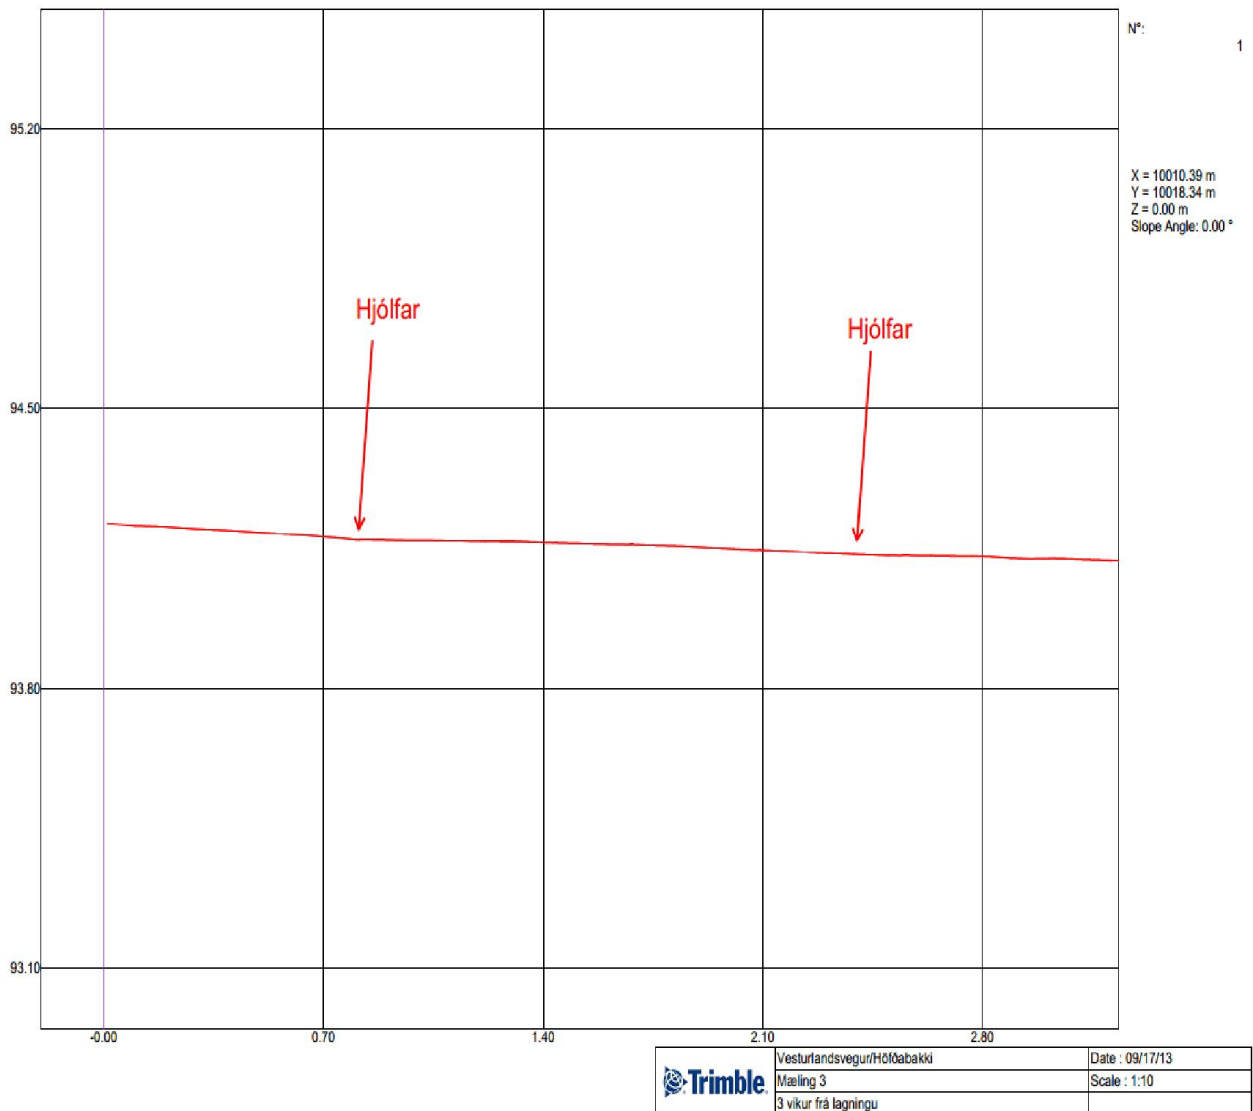
Mynd 7: Þversnið mælingu, 3 vikum eftir lagningu

Mælistaðurinn var valin þar sem slitlag var ný endurnýjað og var mælt rétt á eftir útlögn en búið var að hleypa einhverri umferð á veginn en í mjög litlu magni. Næsta mæling var gerð viku eftir útlögn. Við þá mælingu koma engar mælanlegar breytingar fram. Við þriðju mælingu, sem var gerð þremur vikum eftir útlögn eru hjólför farin að koma fram í mælingum, eins og sjá má á mynd 7.

Eftir 3 vikur frá fyrstu mælingu eru strax mælanleg hjólfaramyndun, eða um 3mm. Bungumyndunin er ekki greinileg en þó má greina örlítið ris í miðju akreinarinnar. Við skoðun á mælingum á þessum stað er ljóst að betra er að greina niðurstöður hér en á brúnni við Víkurveg. Hér er ekki sami titringur og horn mælinga er betra. Þó eru yfirborð mælinganna áfram hrjúf. Í næstu mælingu sem gerð er 2 mánuðum eftir útlögn eru hjólförin örlítið dýpri. Þar eru hjólförin orðin um 4mm djúp. Það ber þó að taka fram að nákvæmni mælitækjanna er 1-3mm.

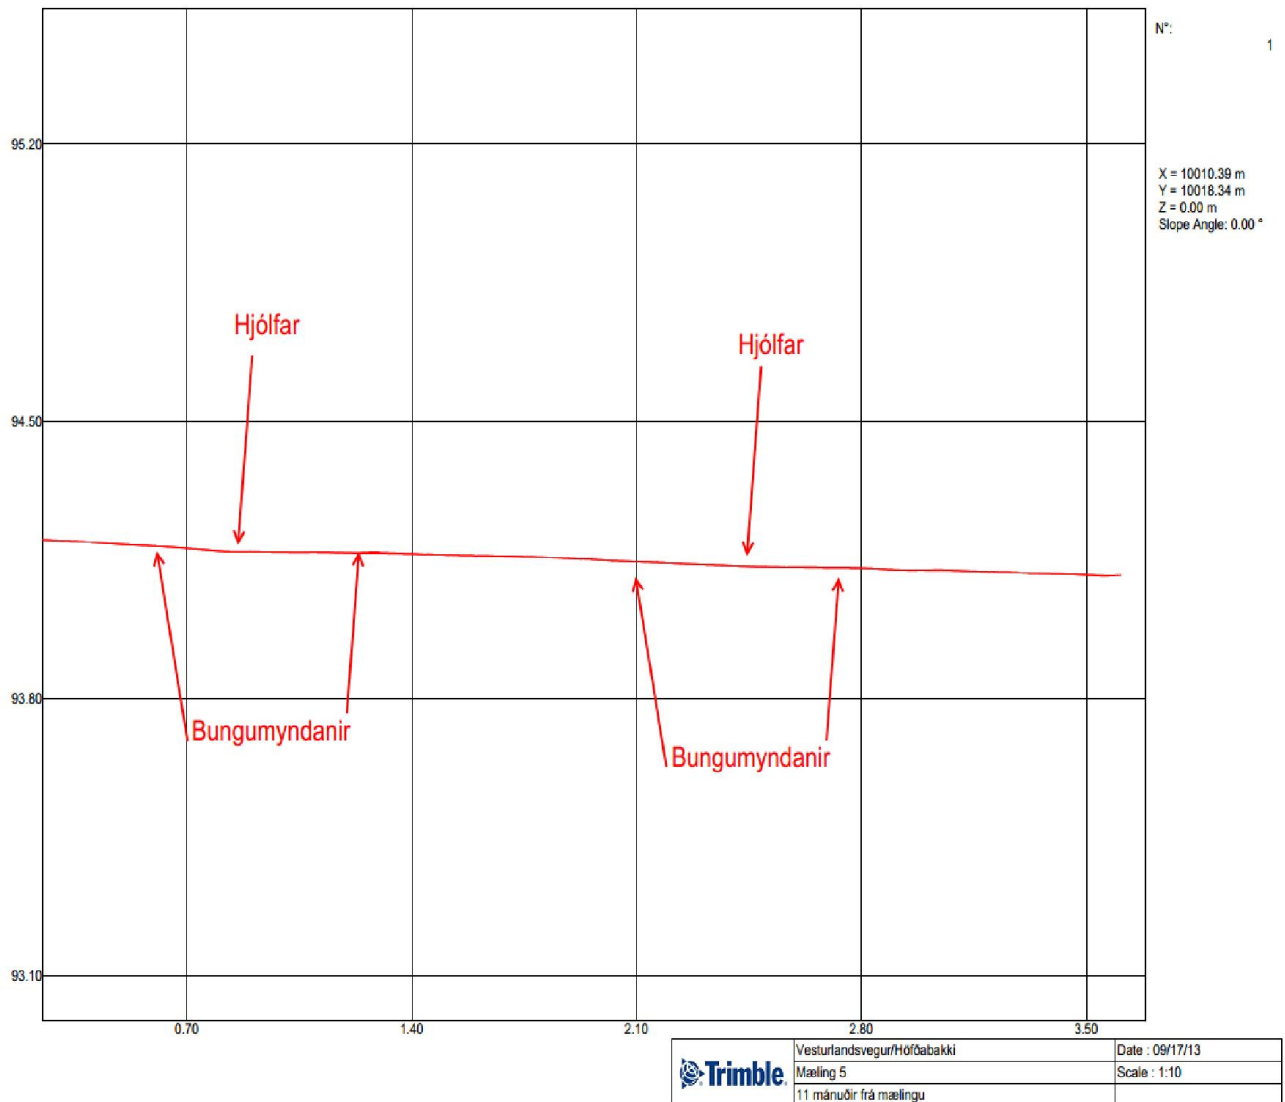
Mynd 9: Þversnið mælingu, 11 mánuðum eftir lagningu

Næsta mæling var gerð 11 mánuðum eftir útlögn. Þá virðist hafa hægt á hjólafamynduninni. Hjólför eru vissulega dýpri (7-8mm) en í fyrri mælingu en aukningin er ekki eins mikil og á fyrstu 2 mánuðunum. Sjá mynd 9.

Hér má vel greina hjólför og bungumyndanir. Við mælingu í lok árs 2014, sjá mynd 10, kom því nokkuð á óvart að hjólförin hafi ekki dýpkað frá mælingu 5 sem gerð var 11 mánuðum eftir lagningu. Þessar niðurstöður vekja líka upp efasemdir um áræðanleika mælinganna. Eins og áður hefur komið fram er erfitt að bera saman niðurstöðurnar vegna þess hve hrjúf yfirborðin eru. Yfirborð malbiksins er ekki slétt og mælitækið mælir allar ójöfnur. Þessar ójöfnur sjást vel á mynd 3.

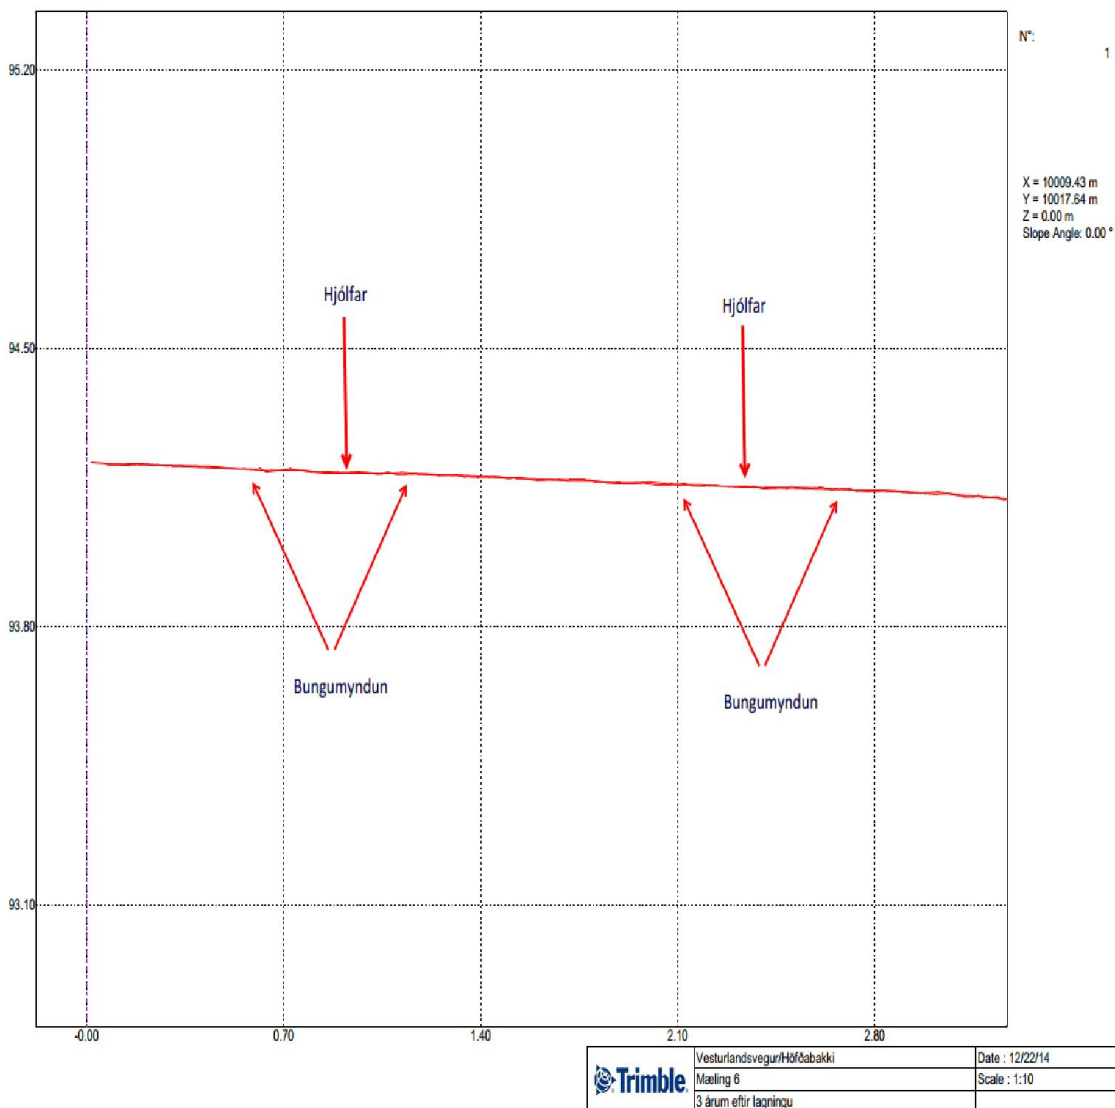
Mynd 10: Þversnið mælingu, 3 árum eftir útlögn

Hér kemur í ljós að hjólför hafi staðið í stað frá fyrri mælingu. Dýpt hjólfara samkvæmt mælingu eru 7-8 mm. Mjög lítil bungumyndun er sjánleg. Mælingin í lok árs 2014 stangast á við það sem haldið hefur verið um eyðingu malbiks. Fyrstu vikur eftir lögn virðast hjólför koma hratt fram. Eftir fyrstu vikurnar hægir á hjólfaramynduninni og samkvæmt niðurstöðum mælinga er eins og hjólfaramyndunin stöðvist hreinlega. Efasemdir um nákvæmni mælinga er eðlileg og eins og fram hefur komið reyndist þessi aðferð ekki heppileg.

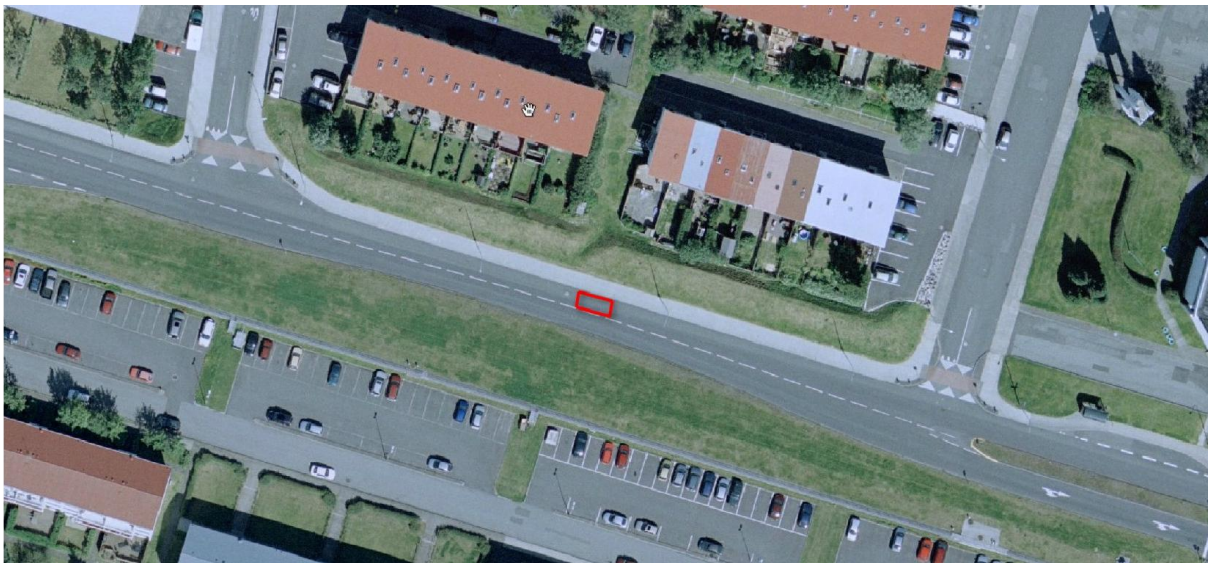
Hér kom strax í ljós ákveðin vandamál við mælingu. Þrívíddar skannanum var stillt upp á hljóðmön norðan við akbrautina. Það kom í ljós að tækið var ekki í nægilega mikilli hæð og því var horn mælinganna óhentugt.

Mynd 11: Mælistaður 3, Bústaðavegur, milli Tunguvegs og Ásgarðs. Efni SL16 HA +SBS

Fyrstu mælingar strax eftir útlögn sýndu engin merki um hjólfaramyndun. Þegar að líða tók á sléttist malbikið og var ekki eins hrjúft eins og strax eftir lagningu. Malbikið er mjög dökkt og þessir sléttu fletir reyndust erfiðir að mæla. Mælitækið sendir frá sér geisla og geislinn endurkastaðist til tækisins. Á þessum sléttu flötum verður endurkastið minna og á köflum fær tækið ekkert endurkast. Við það myndast eyður í mælinguna. Það er því ómögulegt að bera saman mismunandi mælingar. Mæliniðurstöður eru því ekki nothæfar.

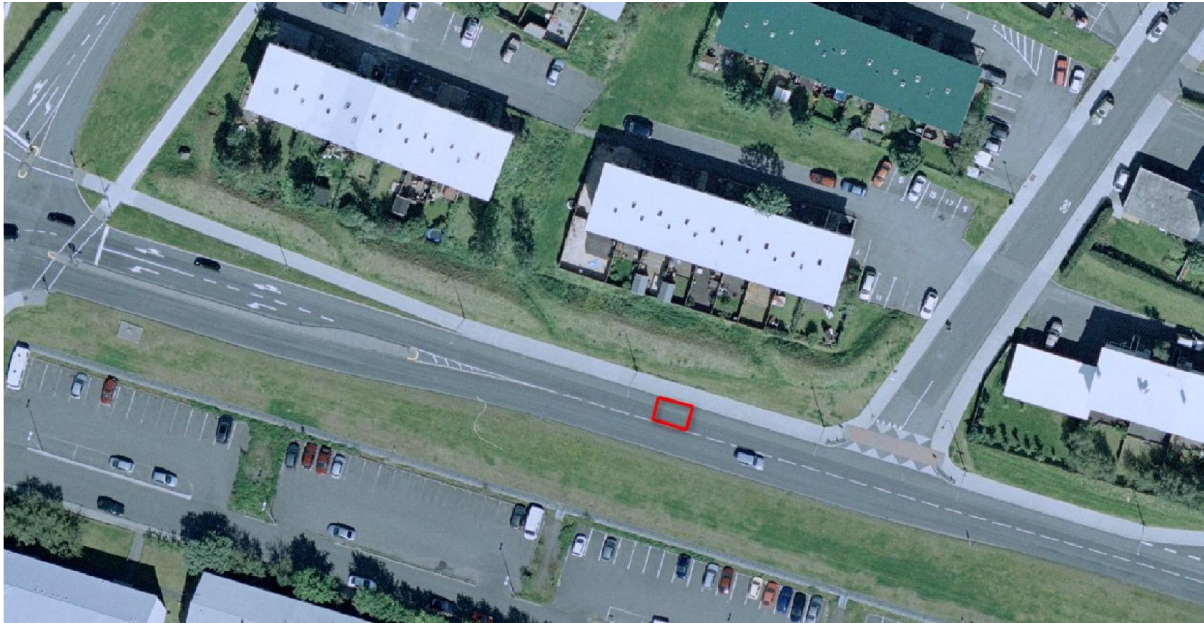
Mynd 12: Mælistaður 4, Bústaðavegur, milli Ásgarðs og Réttarholtsvegur. Efni SL16 SMA

Milli Ásgarðs og Réttarholtsvegur er sama vandamál varðandi staðsetningu mælitækis. Leitað var leiða til að hækka tækið t.d. með mjög stórum þrífæti sem hægt var að fá hjá umboðsaðilum mælitækjanna, Ísmar. Það gekk heldur ekki upp því plássleysi gerði það að verkum að ekki var hægt að stilla svo stórum þrífæti upp, án þess að hafa mikil áhrif á umferð. Mæliniðurstöður eru því ekki heldur nothæfar á þessum stað.
