Tilraunakaflar á Vestfjörðum 2006

- áfangaskýrsla 4 -

Pétur Pétursson

Rannsóknastofnun byggingariðnaðarins

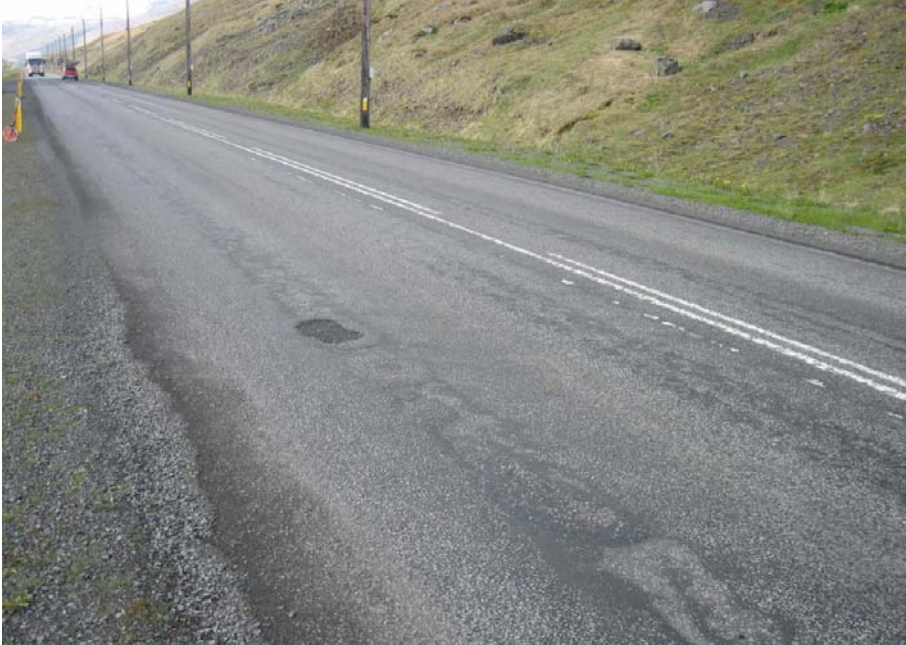
Sjá má á mynd 2 að skemmd er nánast samfelld í ytra hjólfari sjávarmegin og talsvert sést í gegn um slitlagið í innra hjólfarinu. Takið einnig eftir eldri miðjumerkingu. Myndir 3 og 4 lýsa slitlaginu nánar.

Mynd 2 Yfirlitsmynd af kafla 1 Austmannsfalli 11/16 mm í júní 2006.

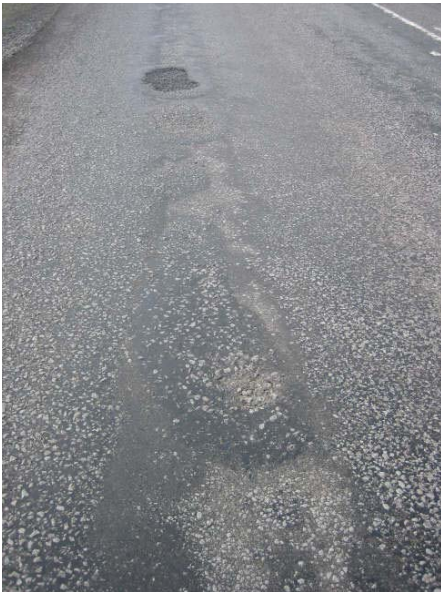
Mynd 3 Ytra hjólfarið sjávarmegin var verst farið og dæmist alveg ónýtt eins og sjá má á myndinni.

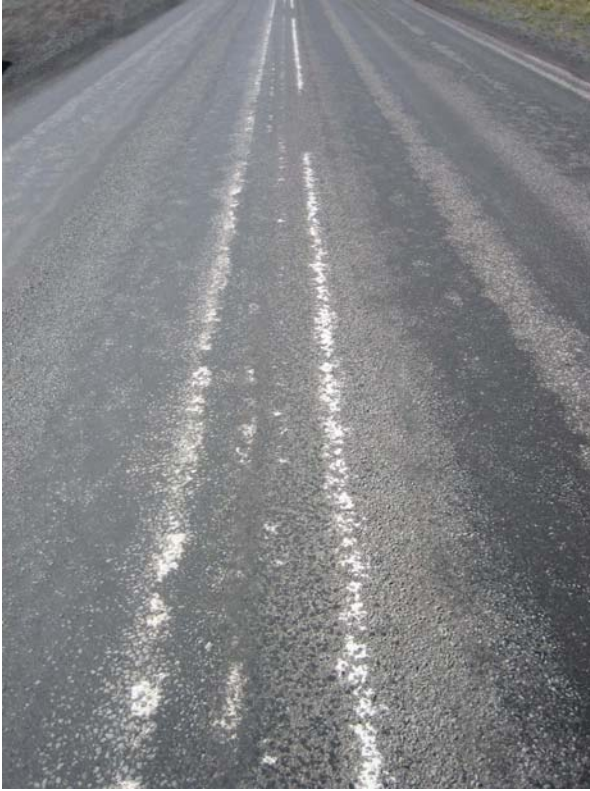
Sjá má á mynd 5 að öll hjólför eru ónýtt og reyndar lítið eftir af nýja slitlaginu í heild, fyrir utan hryggina, sem eru enn með steinefni. Takið einnig eftir eldri miðjumerkingu. Myndir 6 og 7 lýsa slitlaginu nánar.

Mynd 5 Yfirlitsmynd af kafla 2 Austmannsfalli 8/11 mm í júní 2006.

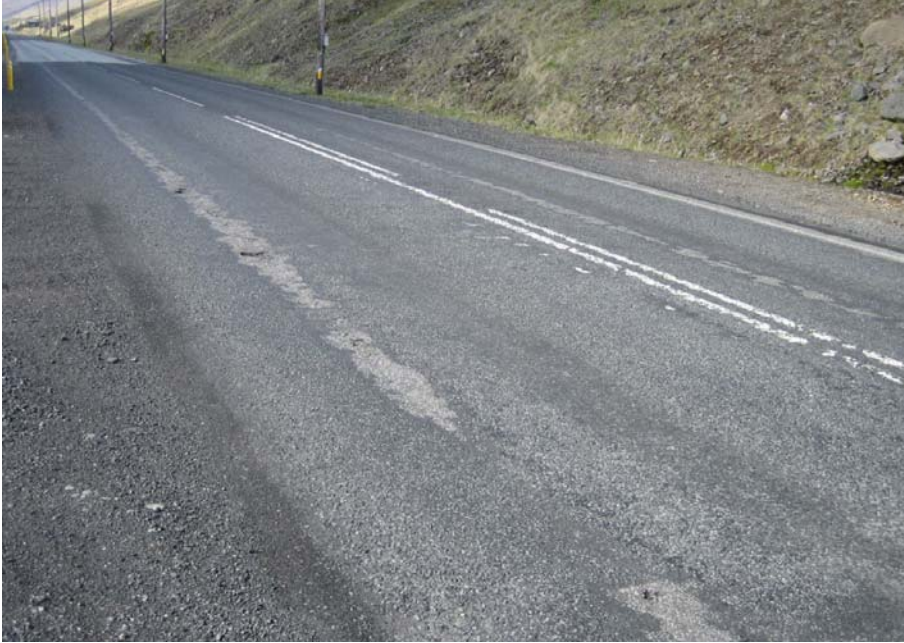
Sjá má á mynd 8 að hjólförin þar sem spíss var stíflaður eru illa farnin og nánast ónýt eftir einn vetur. Gamlar viðgerðir/skemmdir sjást greinilega í gegn. Að öðru leyti er slitlagið nokkuð heillegt fyrir utan skemmdir eftir snjóruðning, t.d. á miðhrygg, þar sem glittir í gamla miðlínúmerkingu. Myndir 9 og 10 lýsa slitlaginu nánar.

Mynd 8 Yfirlitsmynd af kafla 3 Kleifabjörgum 11/16 mm í júní 2006.

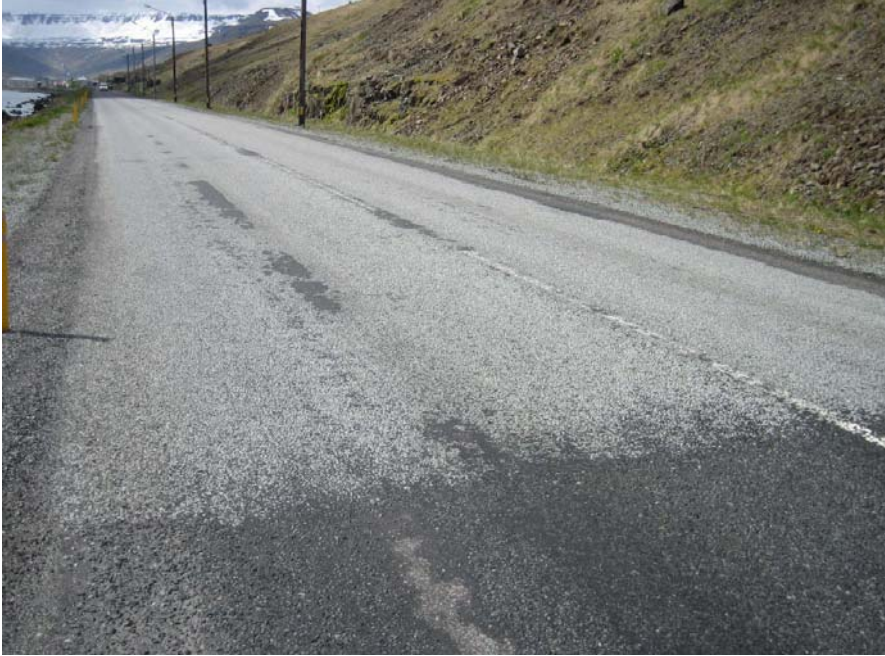
Mynd 11 sýnir að yfirborð slitlagsins er að mestu heilt í hjólförum, en efnisvöntun er bæði á miðhrygg og á milli hjólfara beggja akreina, þó heldur meiri sjávarmegin. Greinileg för eftir snjóplóg eru á miðhrygg. Ekki er ólíklegt að ef slitlagið hefði verið lagt á slétt undirlag (án hjólfara) hefði þessi kafli komið ágætlega út, sjá myndir 12 og 13.

Mynd 11 Yfirlitsmynd af kafla 4 Durasplitt 11/16 mm í júní 2006.

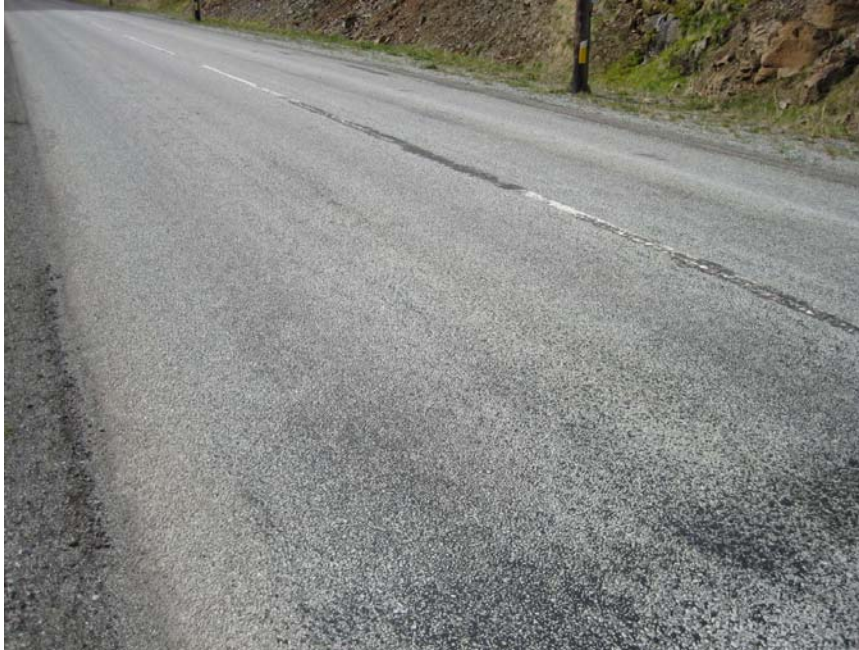
Yfirlitsmynd 14 hér að neðan sýnir að steinefnakápan er í megindráttum heil og lítið sem ekkert skemmd, fyrir utan vöntun á steinefni á miðhrygg, en þó ekki samfelld. Líklegast er að snjóplógur hafi skrapað steinefni af þarna, en ekki náð að skrapa upp hryggina á milli hjólfara, eins og raunin varð á í grófara Durasplitttefninu í kafla 4. Myndir 15 og 16 sýna ástand kaflans nánar.

Mynd 14 Yfirlitsmynd af kafla 5 Durasplitt 8/11 mm í júní 2006.

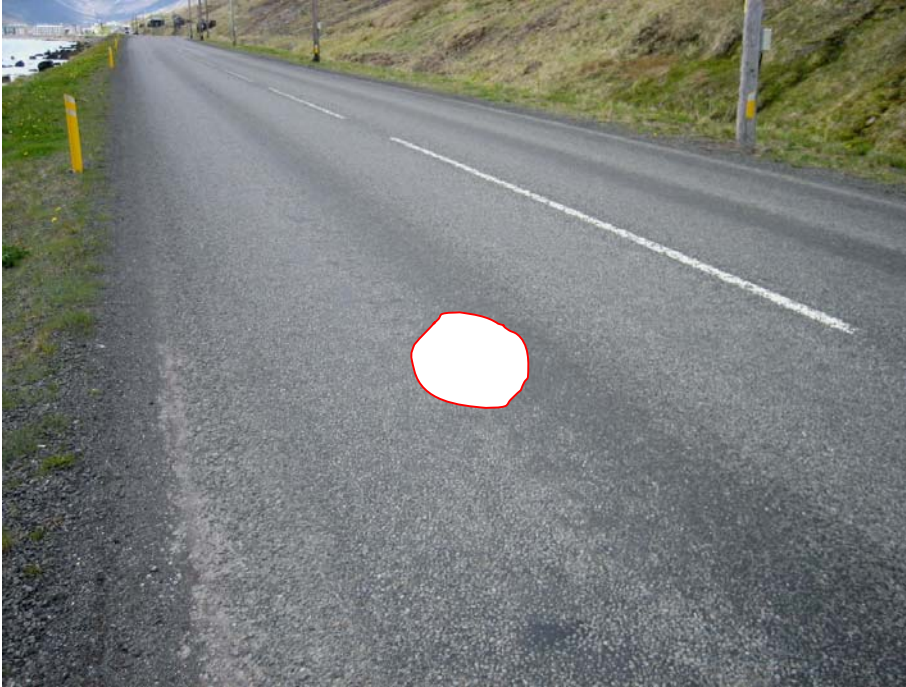
Eins og mynd 17 sýnir er kaflinn að heita má alveg heill (fyrir utan eina grunna ”holu”), og lítur í heild sinni mjög vel út, sjá einnig myndir 18 og 19.

Mynd 17 Yfirlitsmynd af kafla 6 Hálfðánarvatni 11/16 mm í júní 2006.

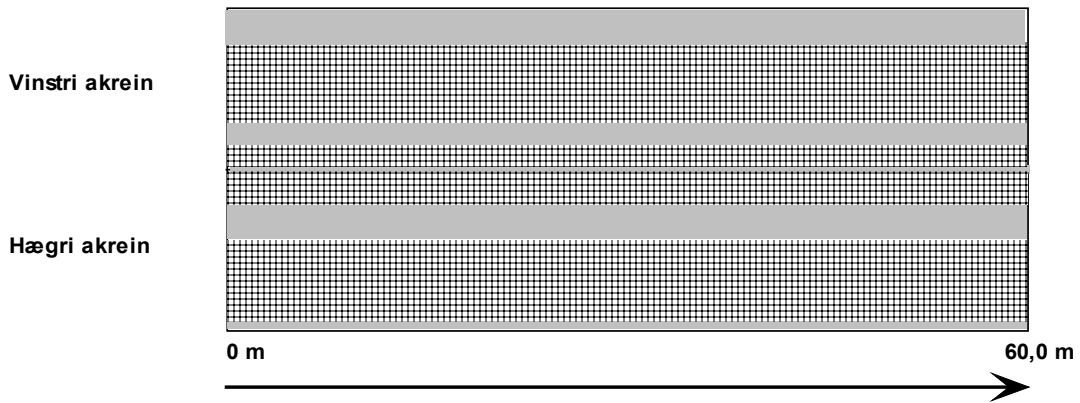
10/6 '06: T-1, Austmannsfall 8-11 mm

Það sem merkt er "feitt" hefur orðið fyrir minni áraun en það sem er merkt "bert". Sýnilega grisjar aðeins í gegn þar sem kápan er ber, þótt hún sé að öðru leyti að mestu samfelld. Talið að slitlagið sé um það bil að slitna alveg í gegn í hjólförum.

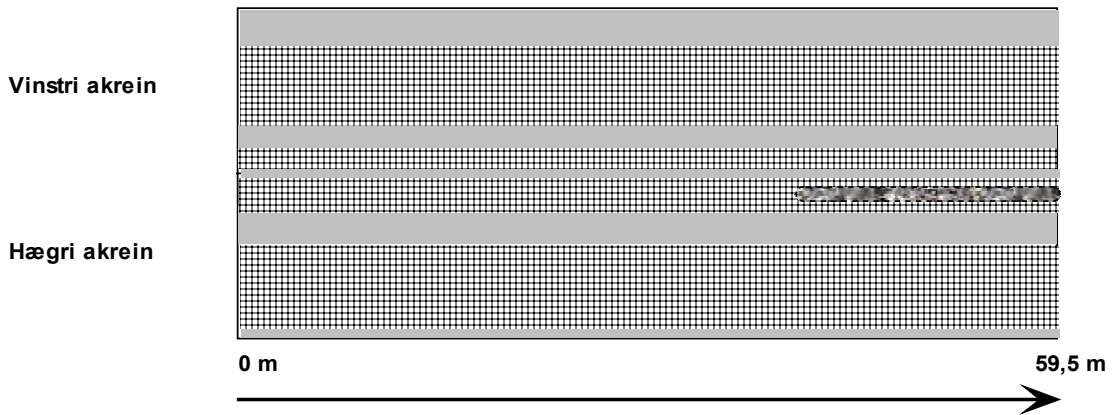
10/6 '06: T-2, Holtasund 0-16 mm

Steinefnið er heillegt þar sem það er bert. Kápan er samfelld og gráleit, en virðist grisja í gegn, a.m.k. þar sem er merkt á korti. Kaflinn er þó í meðallagi góður.

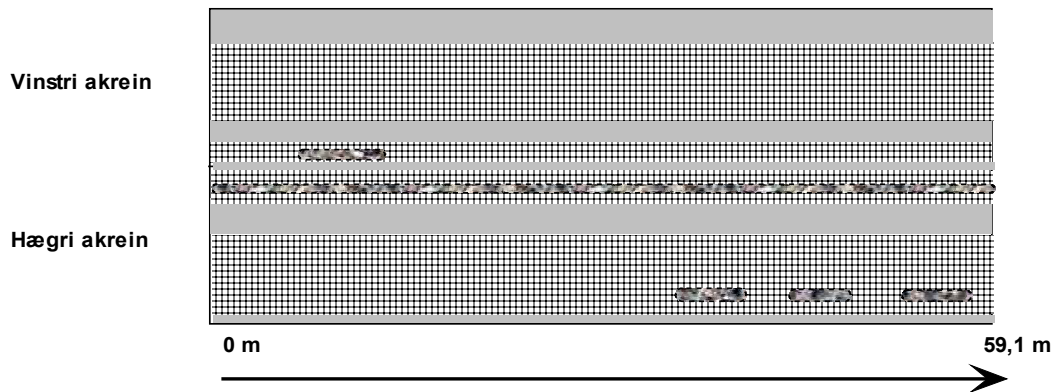
10/6 '06: T-3, Sauðanes 0-16 mm

Steinefni er allt brúnleitt, en þökkalega heillegt það sem eftir er. Sést í gegn í innra hjólfari hægri akreinar (grisjar í geg). Einnig aðeins í innra hjólfari vinstri akreinar, svo og í ytra hjólfari hægri akreinar eins og merkt er á mynd. Talið að lítið sé eftir af kaflanum.

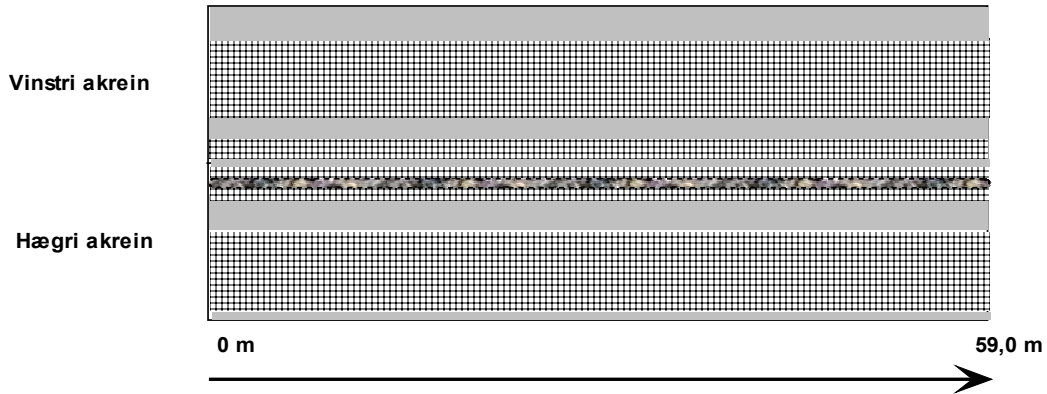
10/6 '06: T-4, Hálfánarvatn 11-16 mm

Kápan, þar sem hún er sýnileg, er samfelld og falleg í hjólförum. Ummyndað efni er að hluta til brotið en situr að mestu ennþá. Þar sem merkt er að grisji í gegn er það fyrirbæri ekki alvarlegt/greinilegt, en virðist samt vera að byrja. Í heildina séð er þetta sæmilega góður kafli.

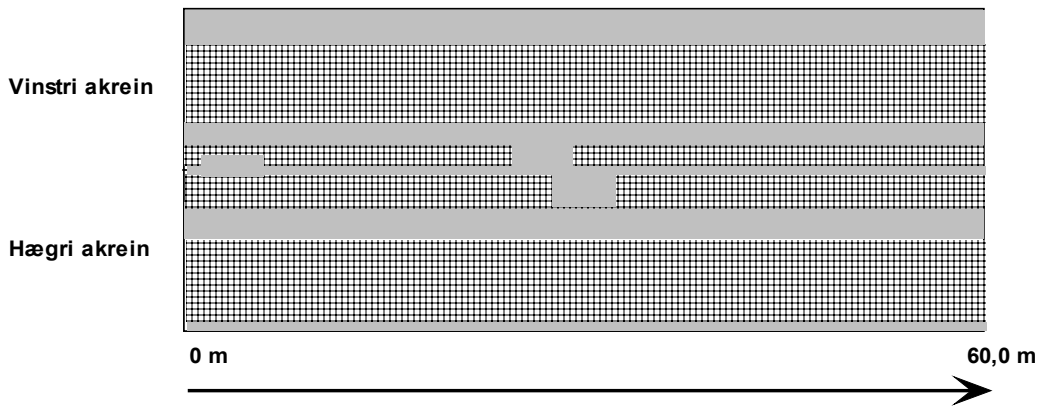
10/6 '06: T-5, Björgun 11-16 mm

Slitlagið lítur vel út, samfelld kápa. Vegmerking samfelld í könnnum, en hefur slitnað nokkuð ofan af steinum á miðlínu. Stöku feitir blettir eru til staðar, sbr. merkingu á mynd. Á heildina lítið er þetta góður kafli.

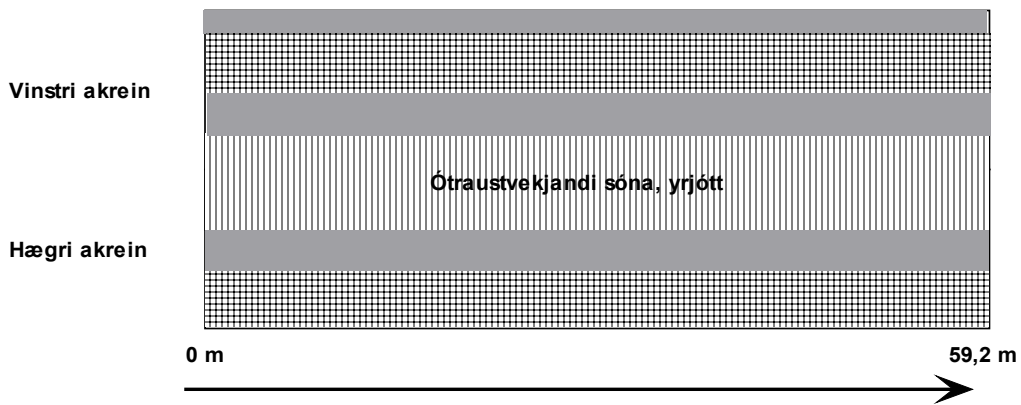
10/6 '06: T-6, Kleifaheiði 11-16 mm

Kaflinn er samfelldur og lítur í heildina vel út í hjólförum Kaflinn er samt slitinn og er miðlínúmerkingin t.d. alveg horfin og eitthvað er ekki traustvekjandi eftir miðjum endilöngum kaflanum. Dæmist samt í góðu lagi.

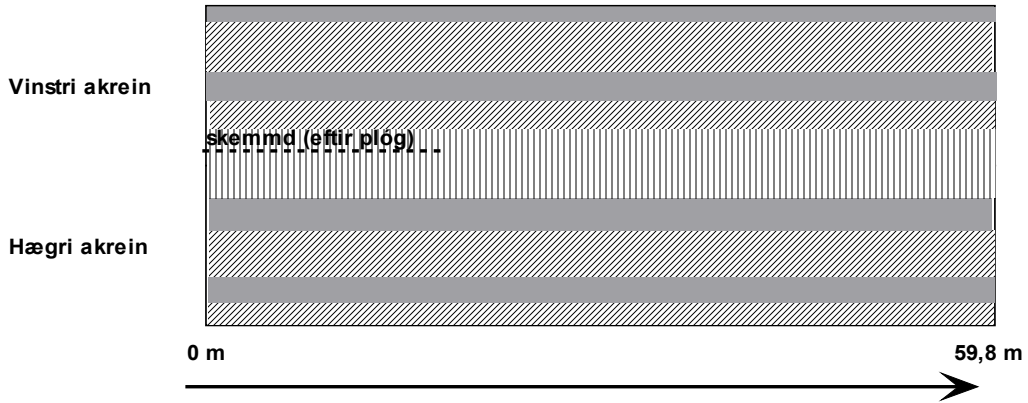
10/6 '06: T-7, Sauðanes 11-16 mm

Steinefnið er brúnleitt, en að mestu heilt. Áferð slitlagsins í heildina góð, en grisja greinilega í gegn vinstra megin við miðlínu.

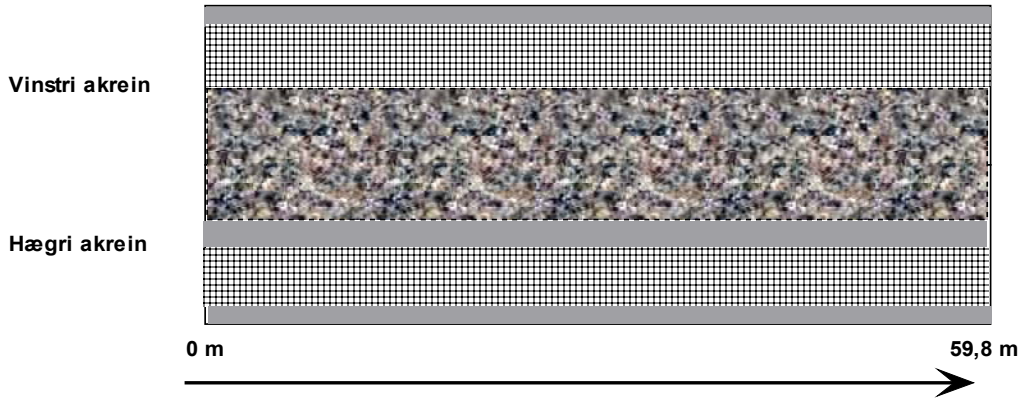
10/6 '06: T-8, Kleifabjörg 11-16 mm

Grisjar mikið í gegn, mest við miðlínu vinstri akreinar. Líklegaer steinalos mikið og þá fyrst og fremst ónýti hluti steinefnisins. Þessi kafli hefur verið í lagi að mestu leyti hingað til en virðist mikið vera farinn að láta á sjá núna.

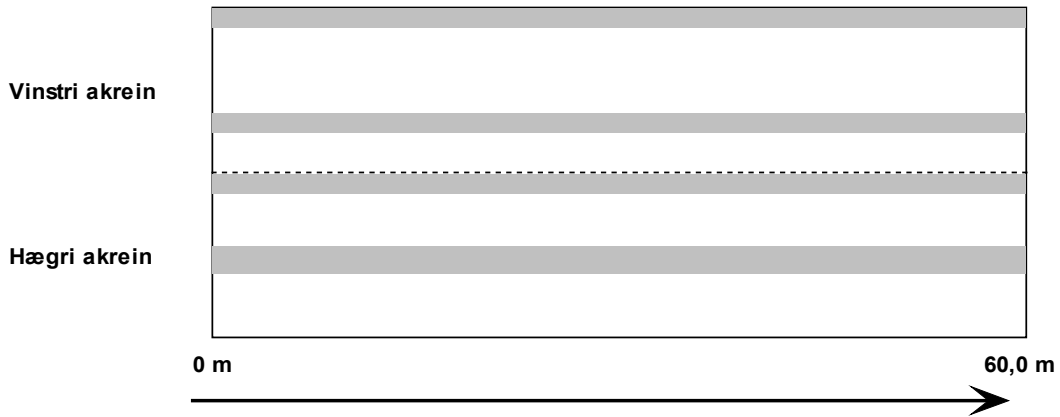
10/6 '06: T-9, Holtasund 11-16 mm

Kaflinn lítur mjög vel út, lítillaga grófur á milli hjólfara, en dálítið slitinn í hjólförum. Engar skemmdir sjáanlegar og miðlínúmerking nokkuð greinileg.

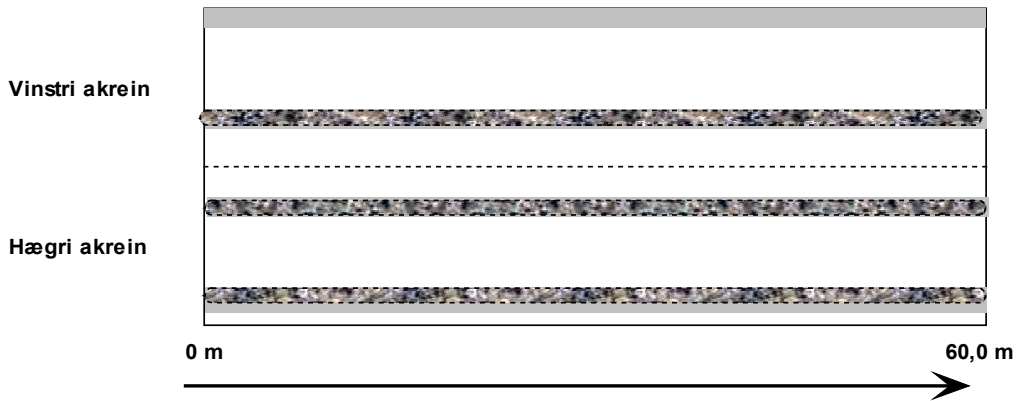
10/6 '06: T-10, Bláhæð 8-11 mm

Við fyrstu sýn virðist kápan samfelld og fín, en við nánari skoðun er greinilegt að stærri steinar (> 11 mm) eru sjáanlegir í gegn um kápuna í hjólförum. Það bendir til þess að kápan sé orðin mjög þunn. Þetta er e.t.v. ekki mjög áberandi við úttekt, en ef fram heldur sem horfir verða hjólför alveg slitin í gegn við næstu skoðun.

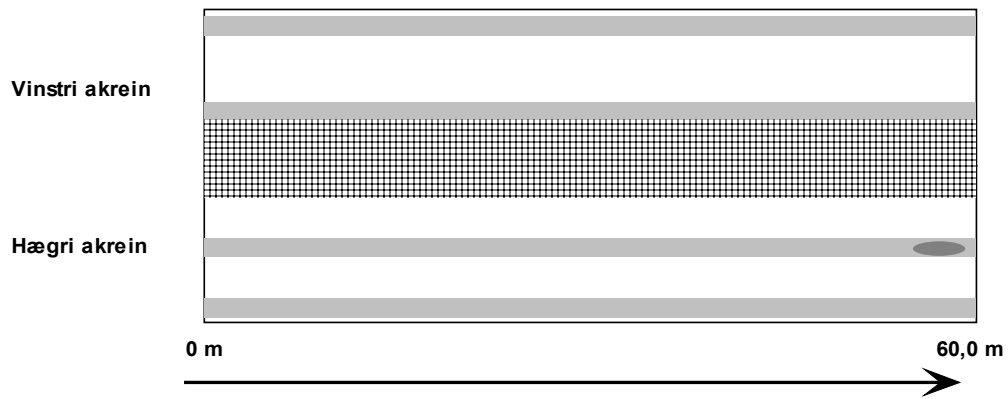
10/6 '06: T-11, Austmannsfall 11-16 mm

Kaflinn lítur vel út, sérstaklega ytri hjólförin þar sem steinar liggja vel og að mestu heilir. Miðsónan er hins vegar yrfótt eins og vanti steinefni, sérstaklega í innra hjólfari vinstri akreinar. Ekki er samt hægt að tala um skemmd á þessu stigi. Nokkuð er um brotna og sprungna steina við miðhrygg eins og er raunin með flesta kaflana og spurning hvort það er orsakað af snjóplóg.

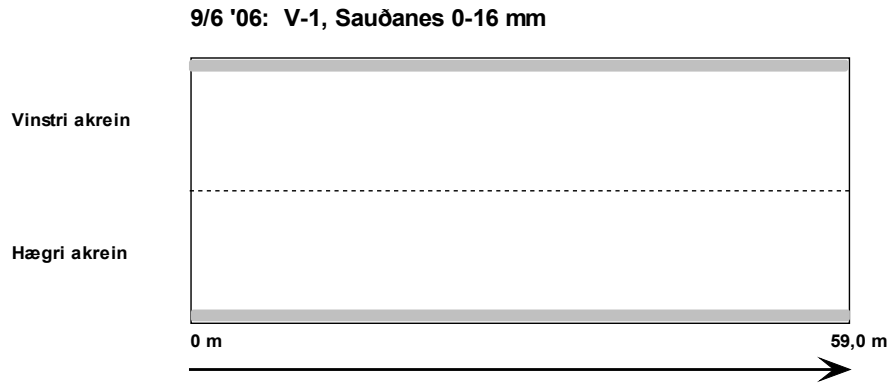
Kaflinn er einsleitur, kápa samfelld og lítið sem ekkert slit. Kaflinn er feitur í könnnum en hreinsaður í miðju (þar sem ekið er). Stórir steinar eru að mestu óbrotnir. Kaflinn lítur vel út og engar eiginlegar skemmdir eða veikleikar komnir fram.

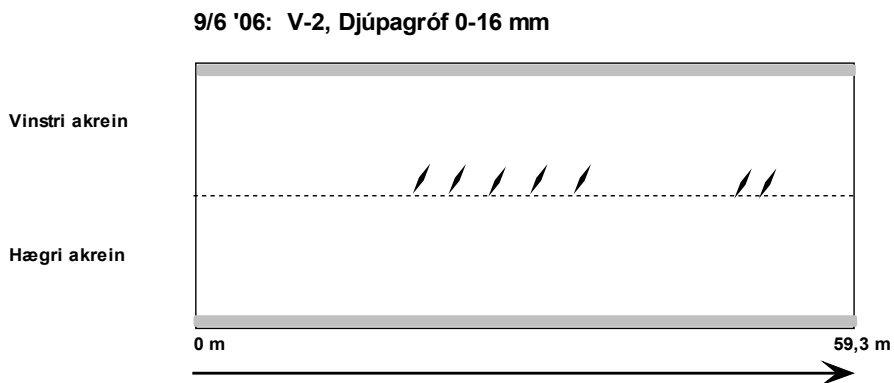
Steinefni er sprungið og kurlað, en sítur að mestu á sínum stað. Áferðin er brúnleit og steinefni greinilega farið að láta á sjá vegna veðrunar (frost/þjóu). Kápan er samt samfelld ennþá. Plógför eru sjáanleg vinstra megin við hrygg.

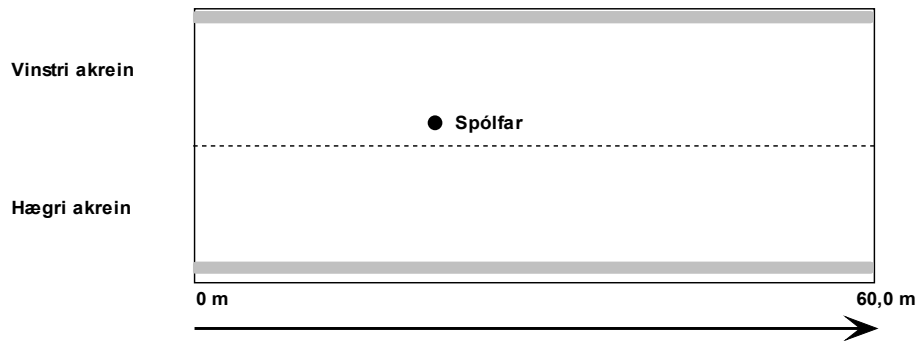
9/6 '06: V-3, Kleifaheiði 0-16 mm

Kafinn lítur vel út og er einsleitur og gráleitur. Steinar eru flestir heilir og standa upp úr (slitsterkir), en einnig eru krossprungnir steinar nokkuð áberandi þó ekki sé mikið af þeim. Smáskemmd í stöð 26 m á vinstri akrein var einnig bókuð árið áður.

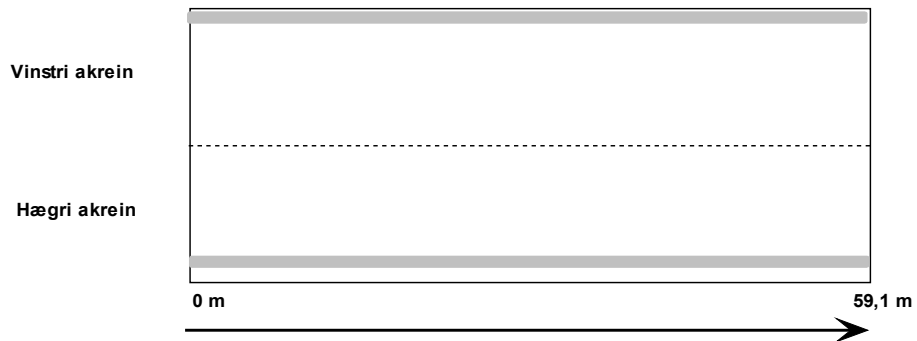
9/6 '06: V-4, Brjánslækur 0-16 mm

Ummynduð korn eru slitin og talsvert er orðið um brotin og kurluð korn. Kápan er brúnleit, slétt og samfelld, en virðist við það að bresta. Sumsstaðar virðist vanta grófa hluta steinefnisins, þ.e.a.s. eins og biksallinn einn sé eftir. Efasemdir um að kafinn endist mikið lengur.

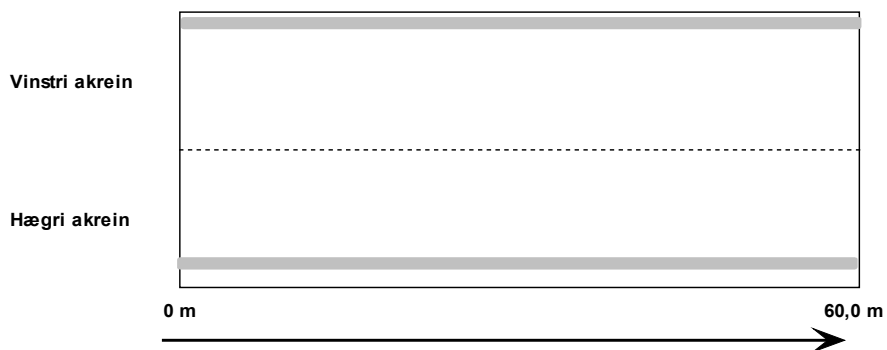
9/6 '06: V-5, Grundarendi 0-16 mm

Steinefnið er sámilegt og sterkir steinar virðast vera í meirihluta. Þeir halda kápunni í góðu lagi, þótt kurlað efni sé inn á milli. Enn eru skeljabort sjáanleg hér og þar (bæði heil og brotin), en það bendir til þess að nagladekkjaslit hafi ekki afgerandi áhrif við þetta litla umferð. Kaflinn er þó greinilega nokkuð slitinn, en kápan er samfelld ennþá og lítur þokkalega út.

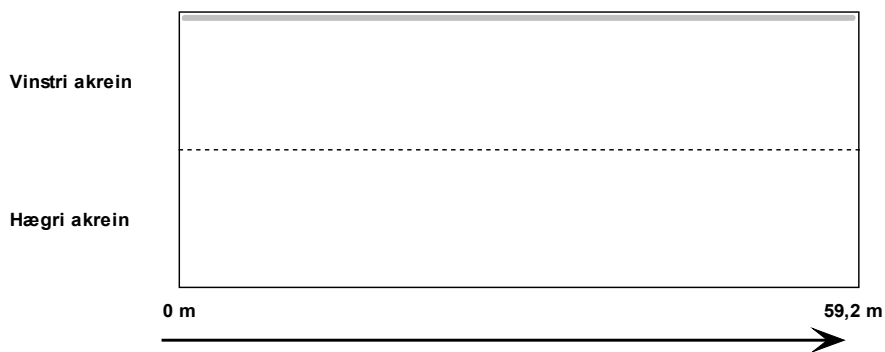
9/6 '06: V-6, Skötufjörður 0-16 mm

Kaflinn lítur mjög vel út og er einn af þeim bestu. Steinar eru heilir og lítið slitnir og áferð er grá og jöfn.

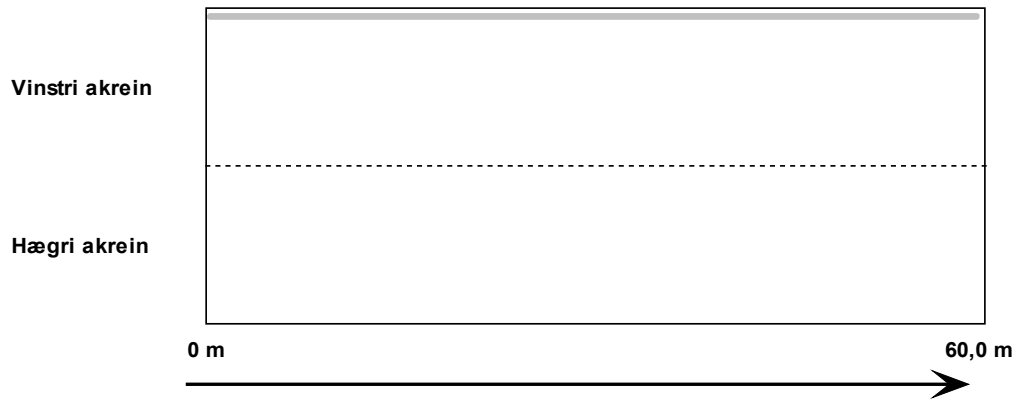
9/6 '06: V-7, Gjöggar 0-16 mm

Áferð kaflans er góð, en brotnir steinar eru hér og þar og nokkuð steinatap virðist einnig hafa átt sér stað. Slitlagið er þó á heildina litið í góðu lagi.

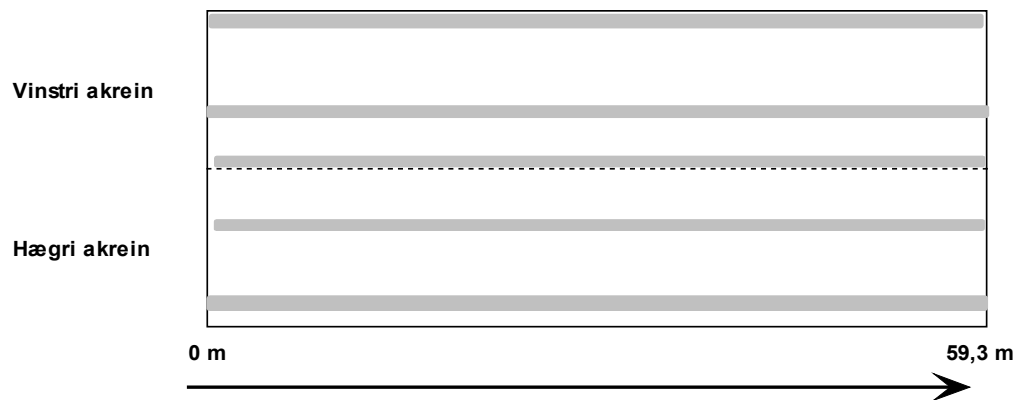
9/6 '06: V-8, Holtasund 0-16 mm

Allt slitlagið er feitt og steinefni að hálfu á kafi í bindiefni. Steinar virðast að mestu heilir, þótt inn á milli sé kurlað efni. Kaflinn er feitari en allir hinir kaflarnir, en kápan er heilleg og óskemmd að öðru leyti.

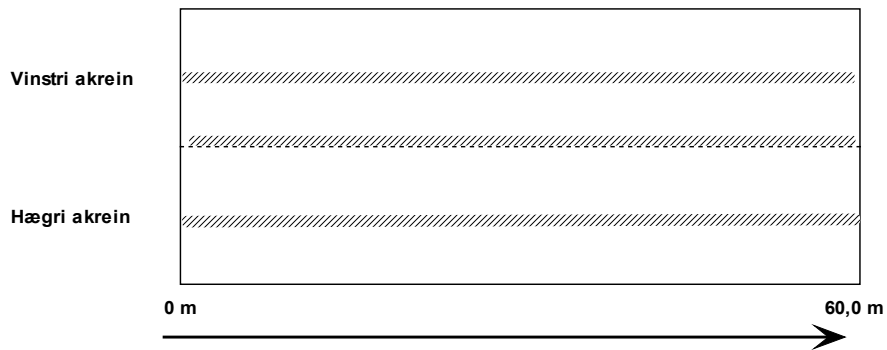
9/6 '06: V-9, Kleifabjörg 0-16 mm

Steinefnið skiptist greinilega alveg í tvennt, annars vegar ónýtt, kurlað, slitð og horfið steinefni og hins vegar bláleitt, dulkorna og einsleitt efni sem er nánast pólerað og alveg óslitið. Kafinn er farinn að skemmast á þann hátt að miðhryggurinn er ber og sést í t.d. gamla málningu og hins vegar er farið að grisja í gegn á milli hjólfara. Þetta eru því ekki eiginlegar slitskemmdir, en e.t.v. er grisjun slitlagsins vegna lélega hluta steinefnanna það mikil að snjóplógur skefur auðveldlega af hryggjum.
