RANNSÓKNAVERKEFNI: SLITLÖG – KLÆÐINGAR – BREYTT BINDIEFNI Í
KLÆÐINGAR – ÚTTEKT KLÆÐINGA FRÁ 2017

Júní 2018

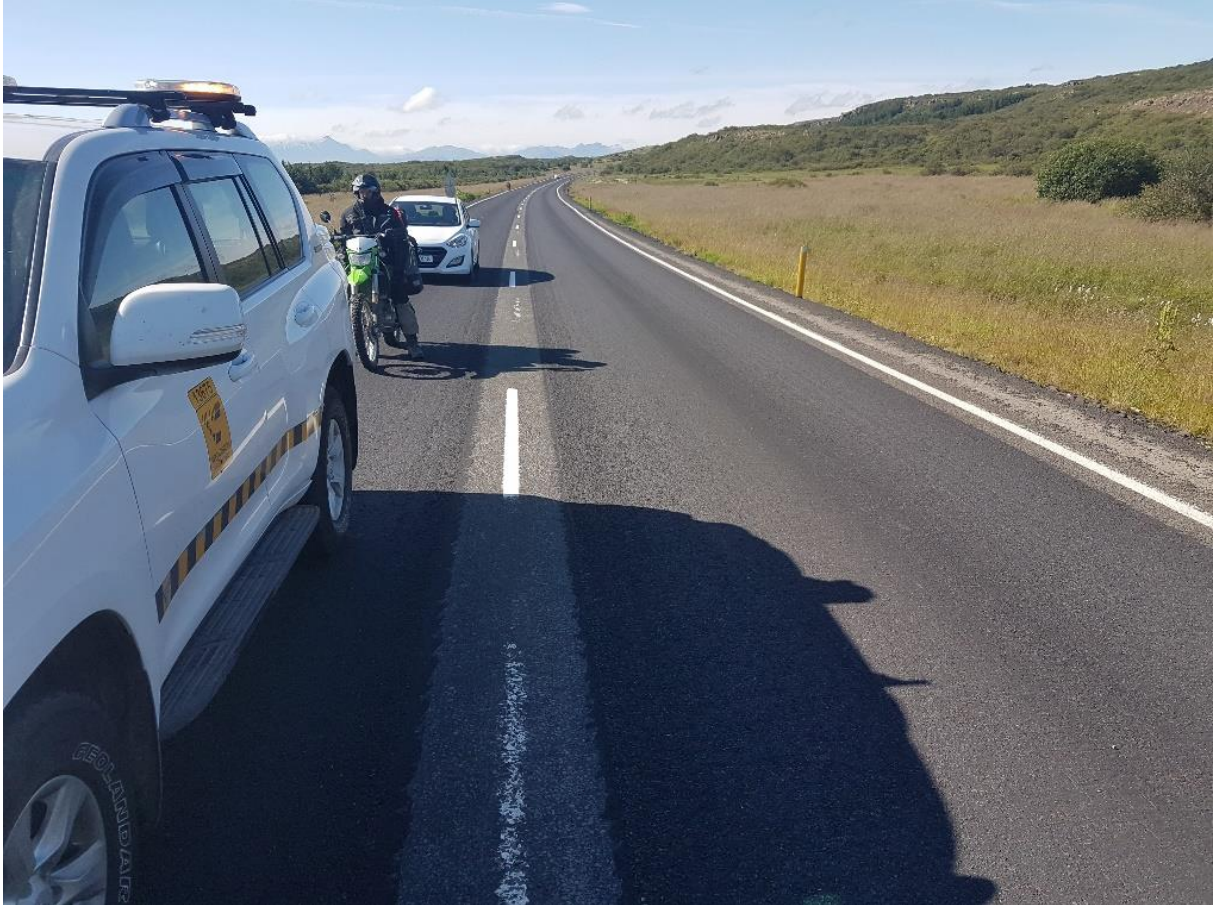
Skoðaður kafli með Ralumac afréttingu á 1-h0 undir bikþeytuklæðingu frá stöð 4900 til 6180. Mynd 1 sýnir áferð kaflans áður en bikþeytuklæðing var lögð á hann.

Mynd 1 Hér má sjá Ralumac afréttingu undir bikþeytuklæðingu á 1-h0

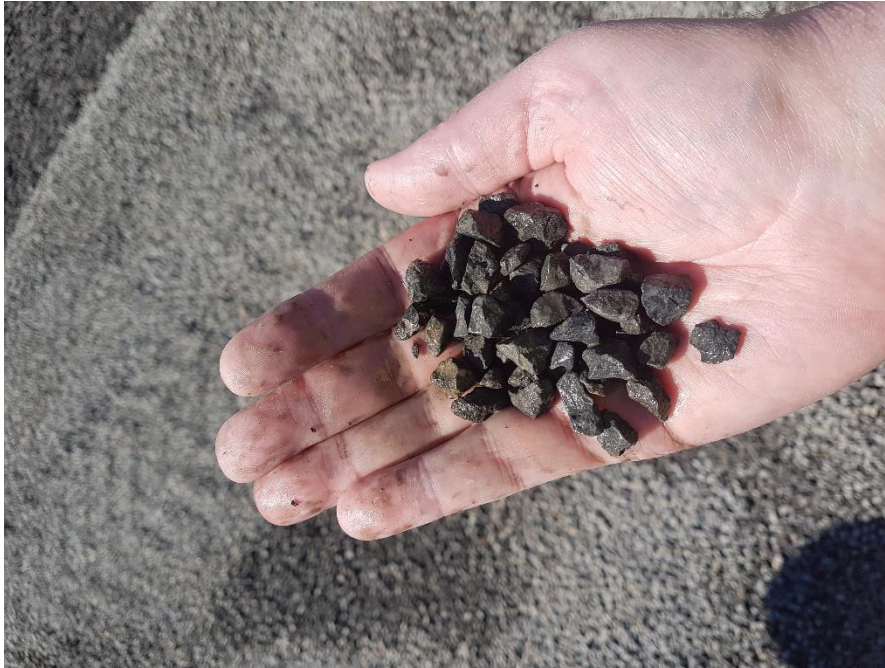
Áður en 8/11 mm steinefni frá Hólabrú var lagt í bikþeytu var klæðingarflokkurinn að leggja þjálbik í hjólför. Eftir því var tekið að mikið ryk kom af steinefninu og var farið í hauginn á plani við Bjarnardalsá til að skoða steinefnið. Mynd 2 sýnir að það er nokkuð óhreint að sjá, en þó að öllum líkindum þvegið. Það má velta því fyrir sér hvort heppilegt sé að nota steinefni frá Hólabrú yfir höfuð á hringveginn á þessum stað þar sem umferð er töluvert mikil, þar sem mun betri steinefnanámur eru ekki svo langt undan, t.d. námurnar Brekkunef og Bláhæð.

Mynd 2 Þvegið efni frá Hólabrú í haug við Bjarnadalsá

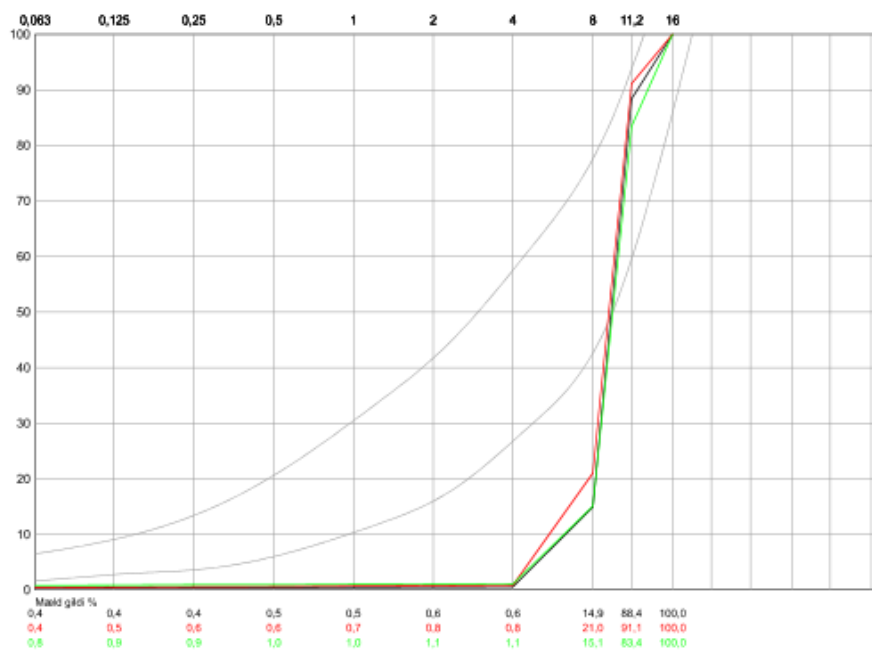
Mynd 3 Niðurstöður mælinga á kornadreifingu steinefnis úr Hólabrú

Það sést á myndinni að yfirstærðir eru á bilinu 9 til 17%, undirstærðir eru á bilinu 15 til 21% og fínefni (< 0,063 mm) er 0,4% í tveimur tilfellum og 0,8% í einu tilfalli. Því má segja að fínefni sé ekki verulegt, en samt ekki vel þvegið úr steinefninu, a.m.k. ekki í einu sýninu.

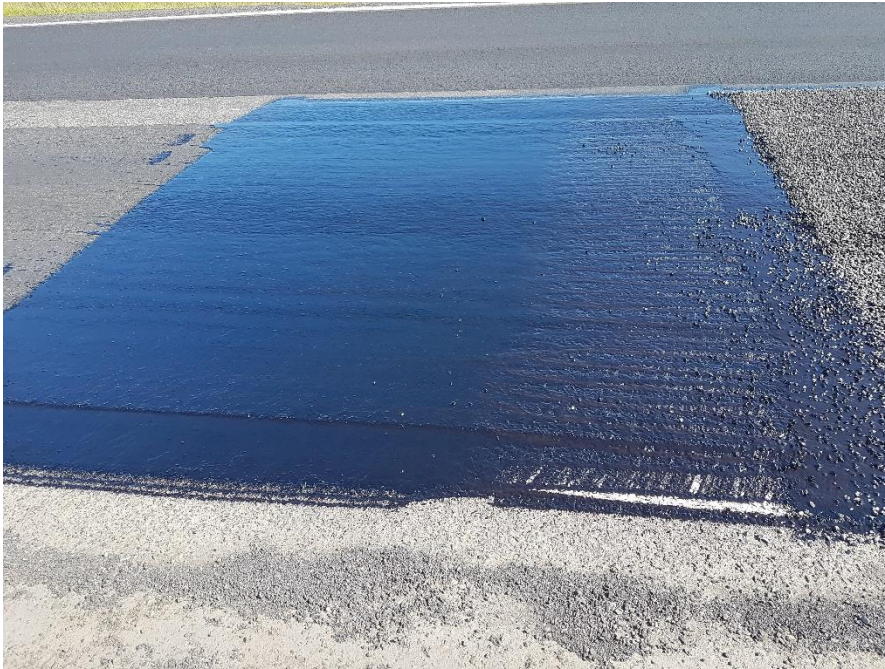
Útlögn á **1-h0** (með Ralumac afréttingu) hófst um kl. 15 og var fylgst með útlögn sem gekk vel fyrir sig að mestu. Þó gerðist það eftir u.þ.b. 50 m lögn á v-akrein að þrýstingur náðist ekki upp alveg strax og

mynduðust þá rákir sem gera þurfti við með yfirstprautun. Búturinn þar sem þrýstingur var ekki í lagi var því tvísprautaður og þurfti því auka steinefni til að dreifa þar yfir. Mynd 4 sýnir þessa skemmd sem gert var við og er ástæða til að skoða þetta betur í haust.

Mynd 4 Svæði sem þurfti að sprauta aftur hægra megin og tvísprautað var vinstra megin við það

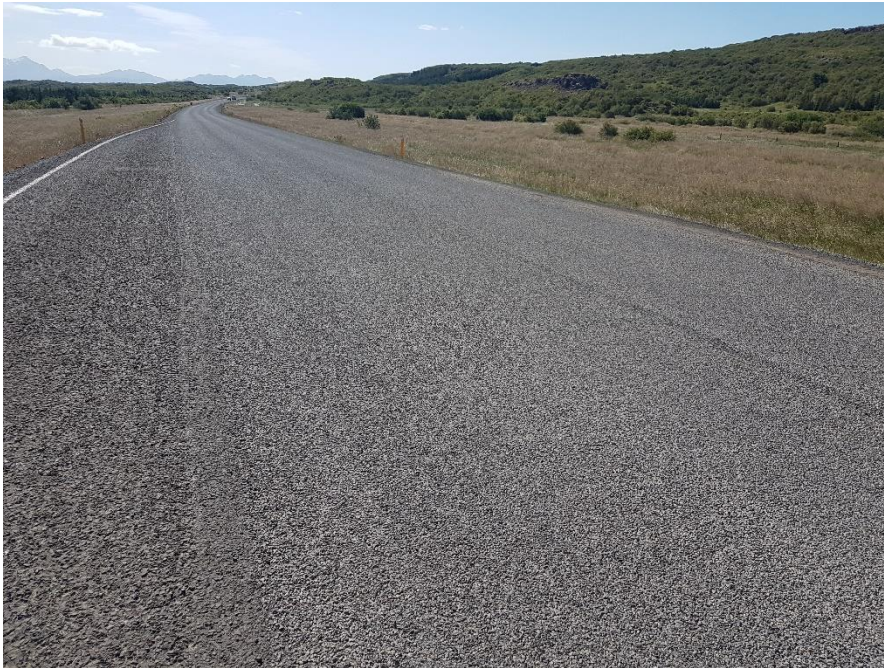
Tveimur dögum eftir útlögn, þann 27/7, var ekið um þennan kafla og skráð að hann liti vel út þegar búið var að sópa, sjá mynd 6 sem tekin var við norðurenda kaflans.

Mynd 6 Kaflinn á 1-h0 tveggja daga gamall og sópaður

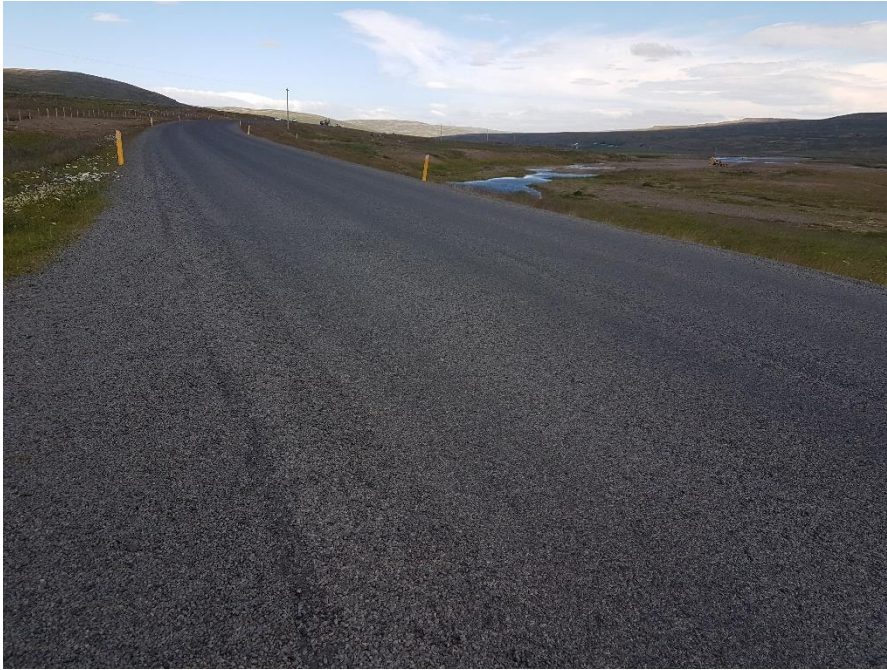
Kaflinn á 1-h2 frá stöð 2709 til 3990 sem óðst upp og þurfti að sanda var skoðaður lauslega nú degi eftir útlögn og er hann metinn í þokkalegu lagi. Enn er nokkuð að lausu steinefni í yfirborði, aðallega utan hjólfara. Mynd 7 sýnir ástand kaflans við afleggjara að Hreimsstöðum, en það sést á myndinni að hjólför eru nokkuð bindiefnisrík.

Mynd 7 Yfirlistmynd af kafla 1-h2 sem þurfti að sanda við Hreimsstaði

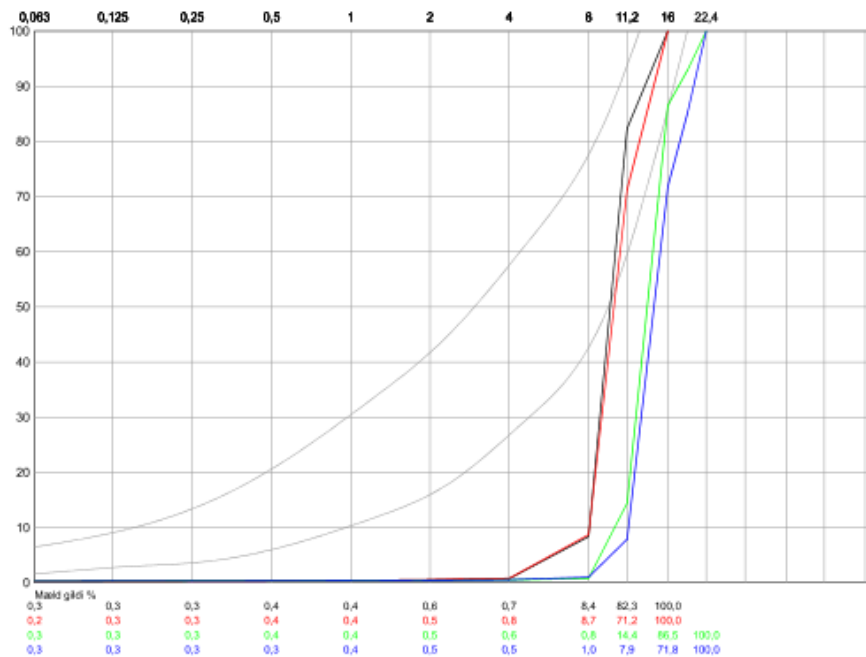
Mynd 8 Niðurstöður mælinga á kornadreifingu steinefnis úr Bláhæð

Myndin sýnir að einungis 0,2 til 0,3% eru af fínefni sem þýðir að steinefnið er vel þvegið í báðum stærðarflokkum. Undirstærðir eru innan við 9% í 8/11 efninu og yfirstærðir 18% í öðru tilfellinu og 29% í hinu tilfellinu sem verður að teljast allhótt hlutfall. Varðandi 11/16 efnið eru undirstærðir 8 og 14% og yfirstærðir 13 og 28% sem er nokkuð hátt hlutfall eins og yfirstærðirnar í 8/11 efninu.

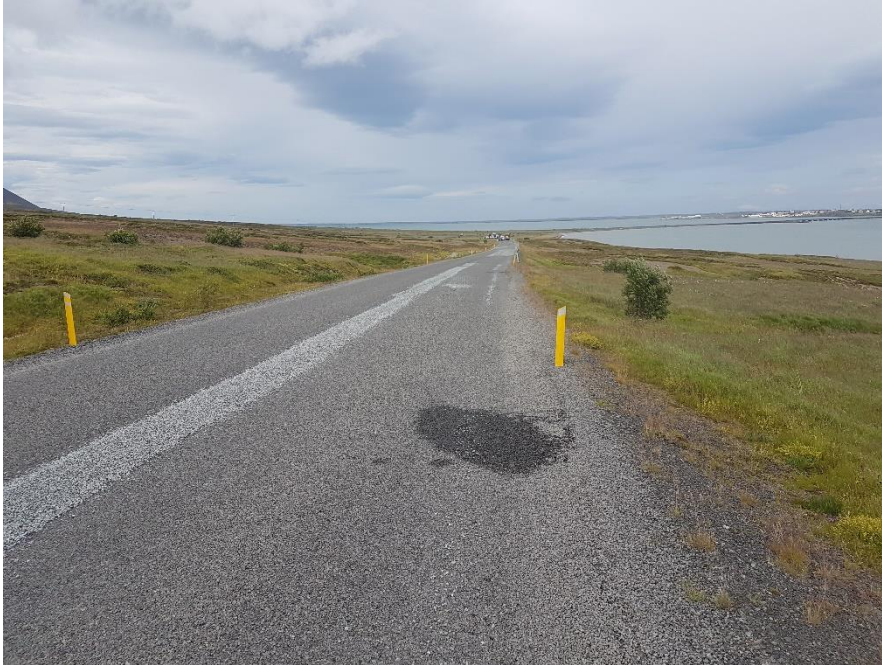
Mynd 9 Viðgerðir á bikþeytukafla með steinefni úr Hólabrú með Durasplitti

Svo virtist vera að bikþeytan brotnaði eðlilega og leit vel út í viðgerðunum. Rétt fyrir hádegi var síðan farið í að heilleggja frá stöð 580 og suður að vegamótum við hringveg. Reyndar voru menn nokkuð hikandi til að byrja með, þar sem byrjað var að dropa og auk þess nokkuð hvasst í veðri og hitastig um 12°C. Lögnin gekk þó vel að mestu, en þó myndaðist svört rák á saum þegar tvöfaldað var og þurfti að dreifa auka steinefni á rákina sérstaklega. Var talið að rákin gæti hafa myndast vegna þess að mölin var frekar blaut og lak vatn af vörubílum sem hélt bikþeytunni lengur „lifandi“. Það er þó ekki víst að það hafi verið ástæðan.

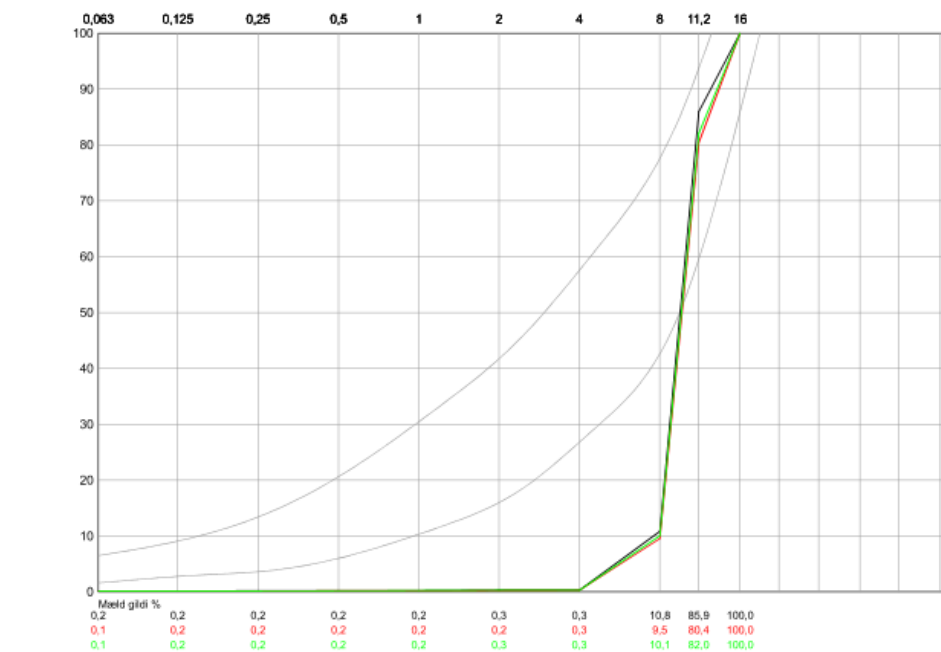
Mynd 11 sýnir niðurstöður kornagreininga á steinefninu Durasplitt eftir þvott. Fínefni (< 0,063 mm) mælist þá einungis 0,1 til 0,2%, undirstærðir rétt um 10% í öllum tilfellum og yfirstærðir 15 til 20%.

Mynd 11 Niðurstöður kornagreininga á steinefninu Durasplitt

Segja má að þetta steinefni uppfylli kröfur sem gerðar eru til stærðarflokkunar 8/11 mm steinefnis, þótt yfirstærðir séu aðeins í hærri kantinum.

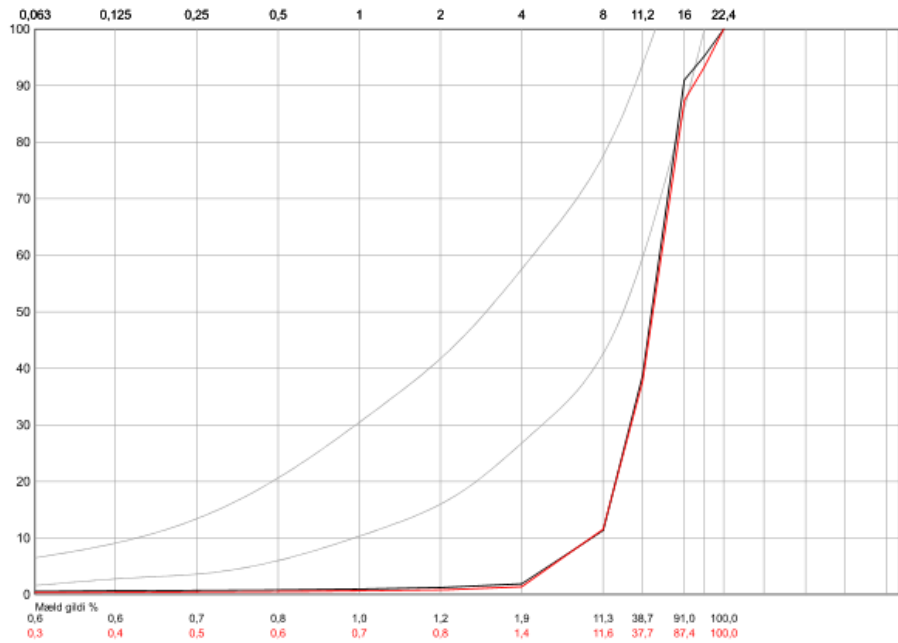
Mynd 12 Niðurstöður kornagreininga á steinefninu frá Litla Bakka

Eins og sjá má á myndinni er kornakúrfurnar af sýnunum tveimur nánast alveg eins. Efnið flokkast sem 8/16 mm og hefur yfirstærðir á bilinu 10 til 15% og undirstærðir rétt ríflega 10%.

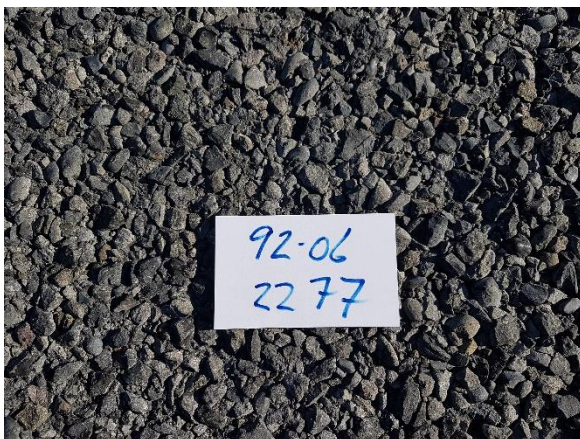
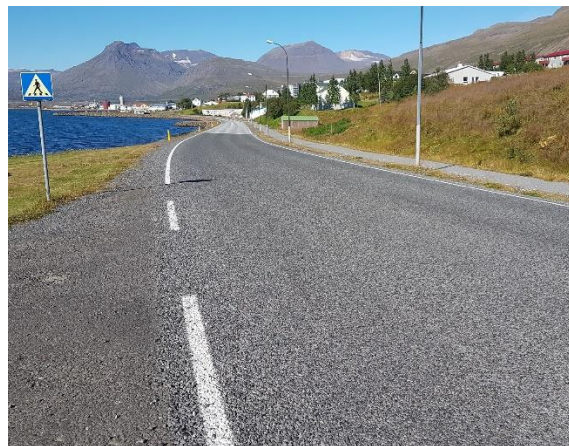
Mynd 13 a) og b) Bikþeytuklæðing við úttekt 30. ágúst 2017 á kafla 92-06, stöð 2277

Eins og sjá má á myndunum lítur kaflinn mjög vel út hér, kaflinn er alveg óskemmdur, steinefni situr vel í bindiefninu og kaflinn fær einkunnina 9.

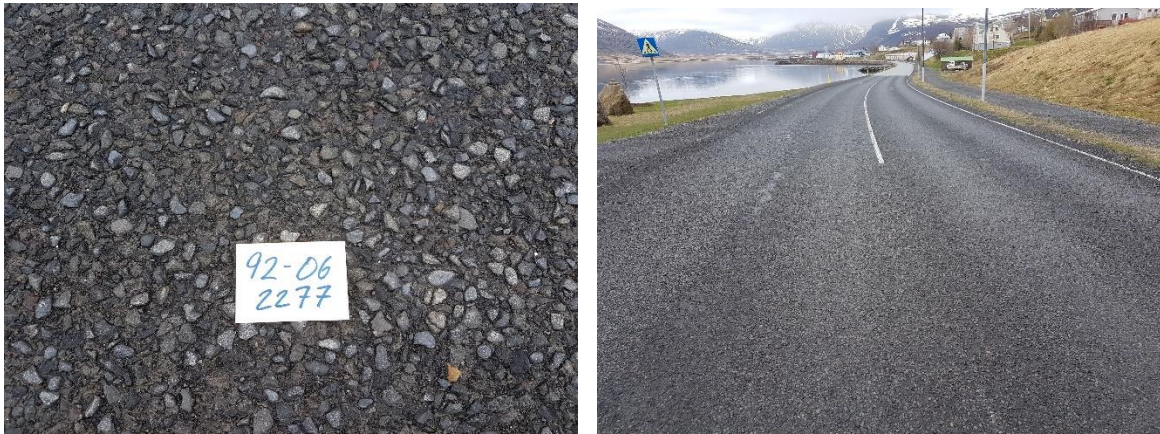
Mynd 13 c) og d) Bikþeytuklæðing við úttekt 9. maí 2018 á kafla 92-06, stöð 2277

Eins og sjá má á mynd 13 d) hefur orðið steintap þarna í upphafi kaflans á hægri akrein (til vinstri á myndinni) á milli hjólfara, en annars er kápan samfelld. Þegar lítið er í hina áttina, til austurs má sjá sams konar skemmdir, en þær bera allar vott um að steinefni hafi skrapast af yfirborðinu af snjóplógi.

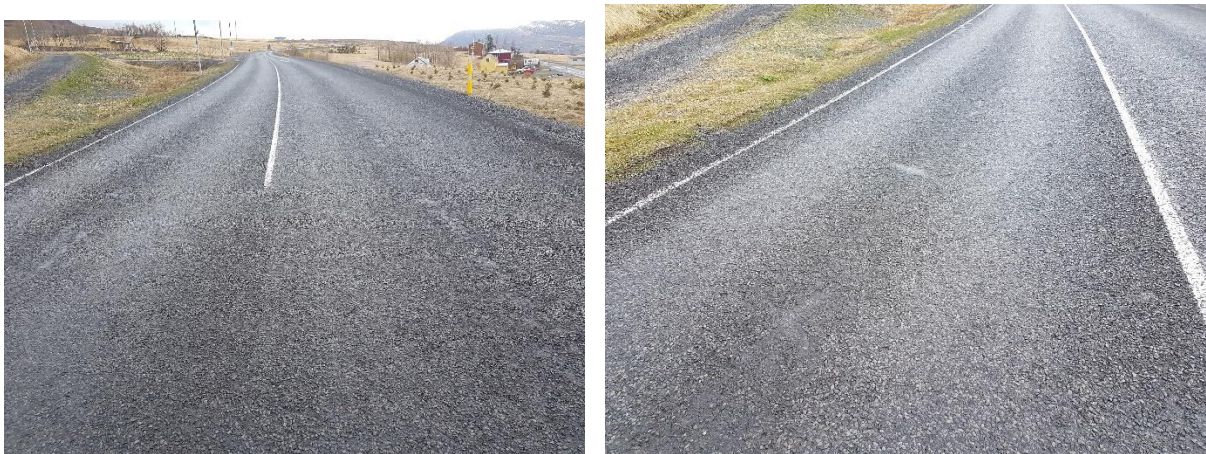
Mynd 13 e) og f) Bikþeytuklæðing við úttekt 9. maí 2018 á kafla 92-06, stöð 2277

Eins og myndirnar sýna lítur kaflinn vel út að mestu fyrir utan þessar plógskemmdir sem glöggkoma fram. Hjólförin eru alveg óskemmd og kaflinn fær einkunn 7-8 á þessum stað vegna plógskemmda.

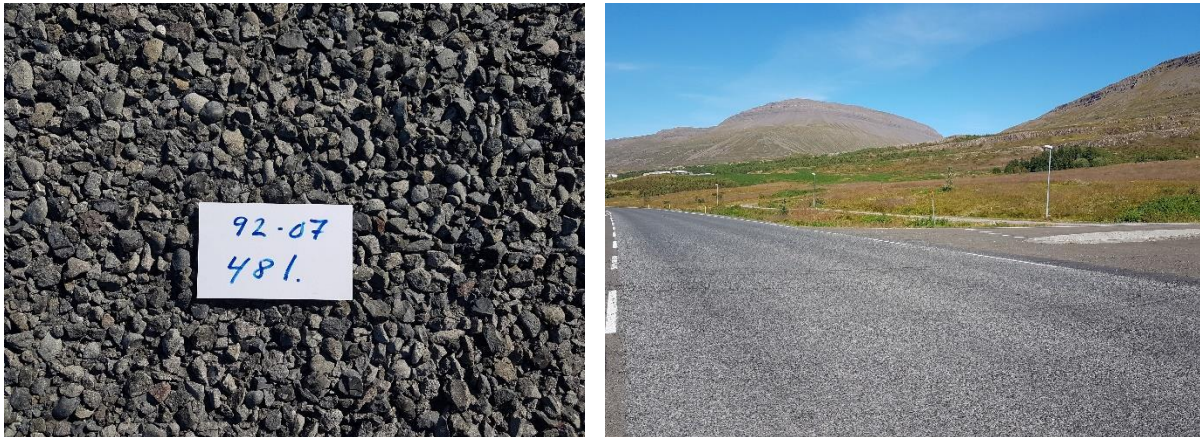
Mynd 14 a) og b) Bikþeytuklæðing við úttekt 30. ágúst 2017 á kafla 92-07, stöð 481

Eins og sjá má á myndunum er yfirborð klæðingarinnar alveg óskemmt hér eins og áður. Yfirborðið er nokkuð gróft, sérstaklega á milli hjólfara og í köntum, en virðist samt vel þjappað og mest í hjólförum eftir umferð. Nokkuð er um viðsnúna steina, en þó ekki það mikið að það lækki einkunnina úr 9, en benda má á að í þessari stöð er afleggjari og má sjá dekkri för eftir hjólbarða sem hefur snúið á klæðingunni. Líklega hefur þar verið um þungan bíl að ræða.

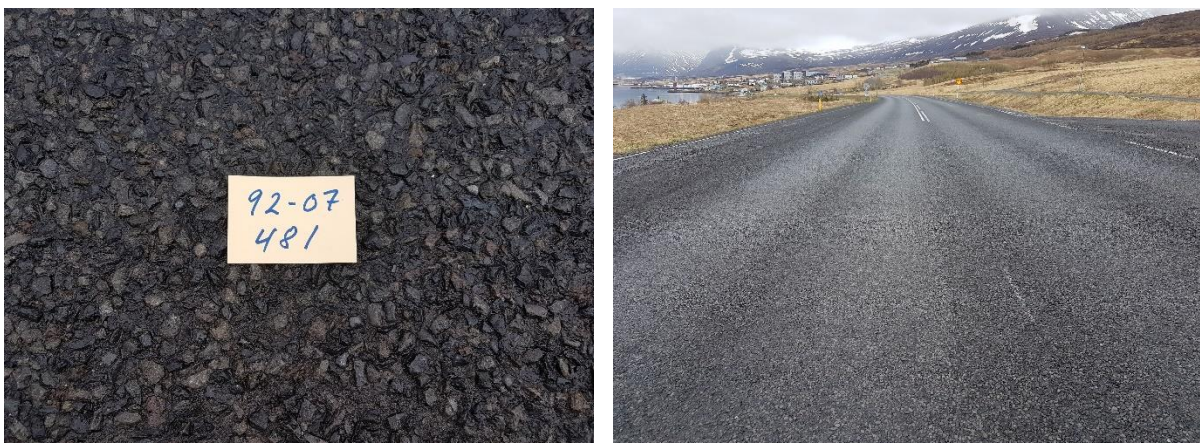
Mynd 14 c) og d) Bikþeytuklæðing við úttekt 9. maí 2018 á kafla 92-07, stöð 481

Hér lítur kaflinn mun betur út en þar sem teknar voru myndir á kafla 92-06 í stöð 2277, eða nálægt byrjun hans. Kaflinn er alveg óskemmdur í þessari stöð eftir fyrsta veturinn, en nokkuð grófur samt á hryggjum, miðað við hjólförin og óverulegt steinlos. Kaflinn fær 8 í einkunn á þessum stað.

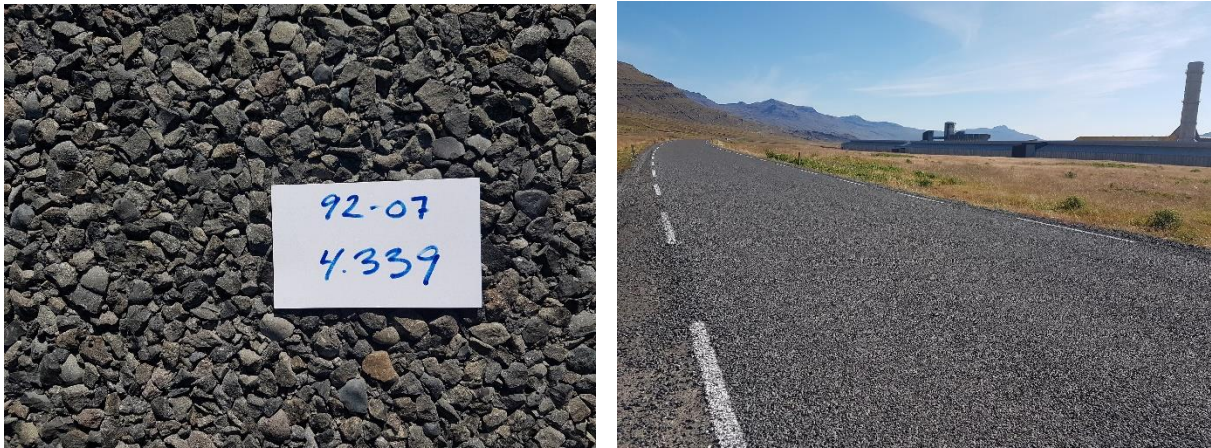
Mynd 15 a) og b) Bikþeytuklæðing við úttekt 30. ágúst 2017 á kafla 92-07, stöð 4339

Hér er bikþeytuklæðingin metin eins og á hinum stöðunum þar sem myndir voru teknar og fær einkunnina 9 eins og áður.

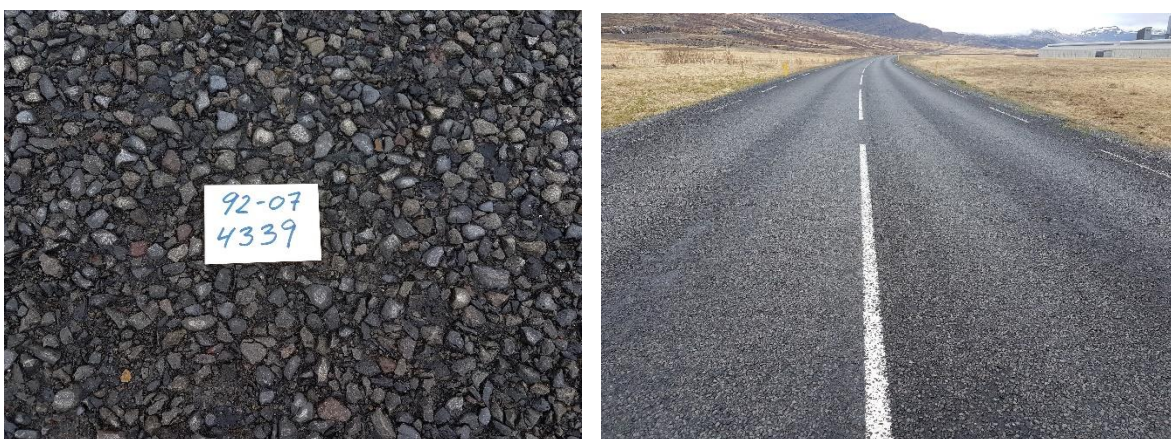
Mynd 15 c) og d) Bikþeytuklæðing við úttekt 9. maí 2018 á kafla 92-07, stöð 4339

Mynd 15 d) sýnir steinlos á hryggjum, sérstaklega á milli hjólfara, svipað og sást á kafla 92-06 í stöð 2277. Þetta sést líka greinilega þegar myndir eru teknar í hina áttina, til vesturs sbr. myndir 15 e) og f).

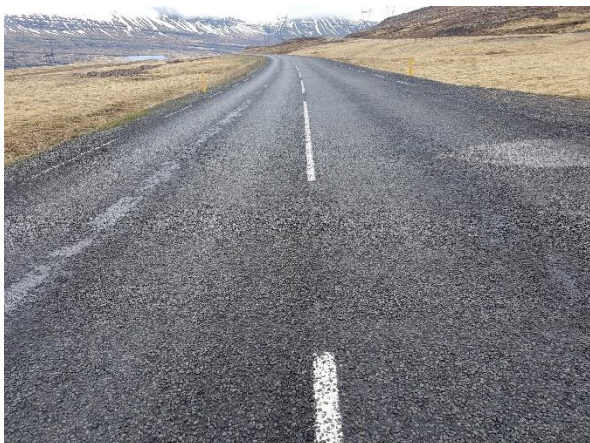
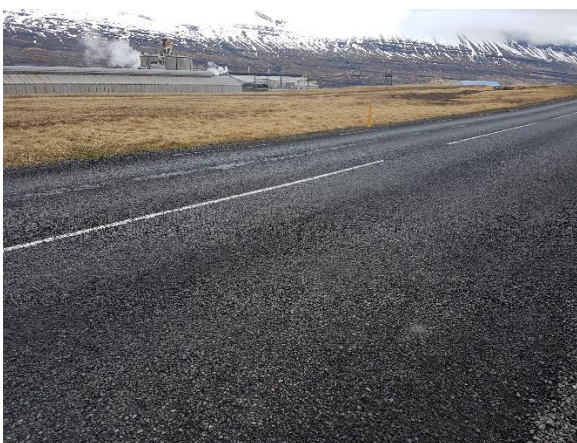
Mynd 15 e) og f) Bikþeytuklæðing við úttekt 9. maí 2018 á kafla 92-07, stöð 4339

Það er steinlos á milli hjólfara á báðum akreinum á þessum stað. Hjólförin eru samt alls staðar í mjög góðu lagi og í heildina litið er kaflinn í nokkuð góðu lagi hér og fær einkunnina 7. Kaflinn versnar þó talsvert nokkuð austan við þessa stöð, þar sem eru umtalsverðir flekkir (steinlos) á hryggjum.

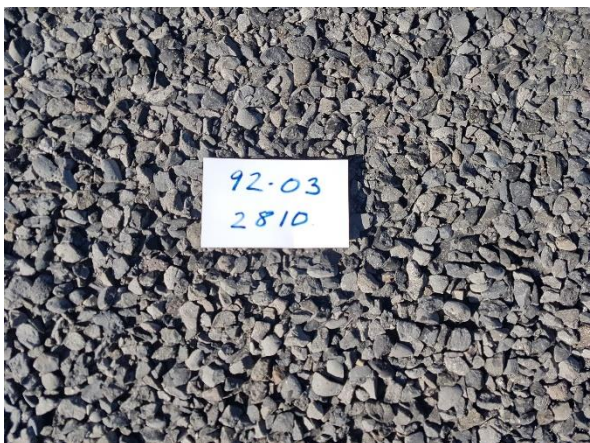
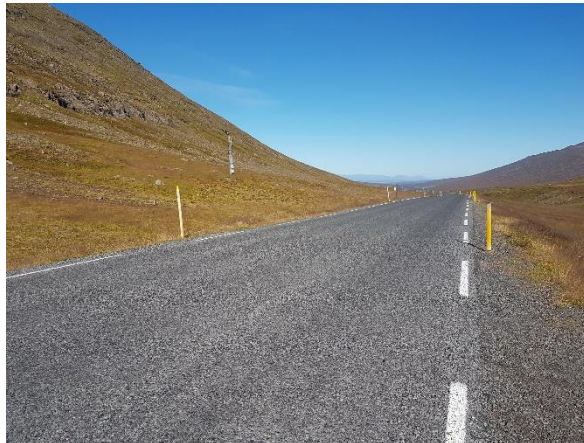
Mynd 16 a) og b) Bikþeytuklæðing við úttekt 30. ágúst 2017 á kafla 92-03, stöð 2810

Kaflinn leit mjög vel út og var án nokkurra skemmda og fékk einkunnina 9 eins og reyndar allar bikþeytur á Austurlandi fengu við haustúttektina.

Kaflinn var alveg óskemmdur í þessari stöð, en örlítið miksmitaður í hjólförum í sólinni, en það telst ekki vera skemmd nema síður sé og kaflinn fær 9 í einkunn.

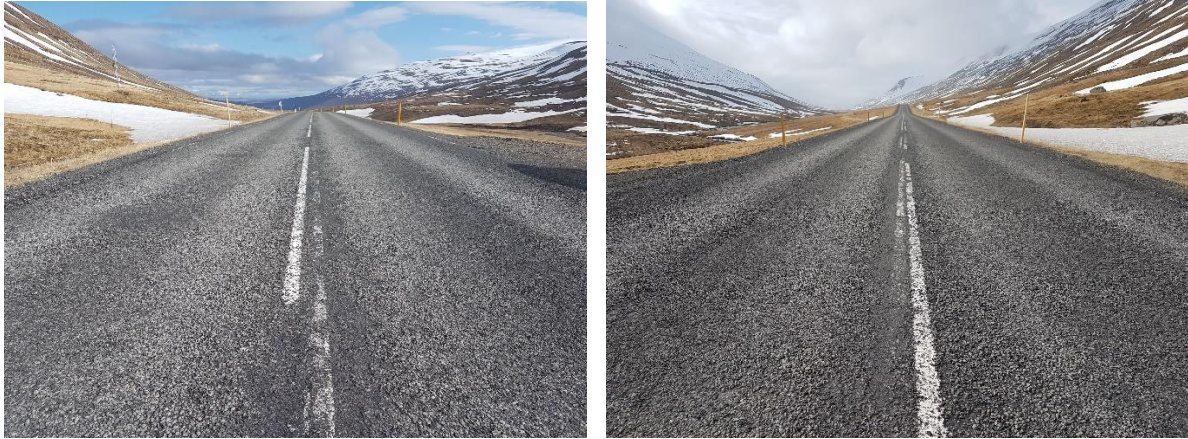
Mynd 16 c) og d) Bikþeytuklæðing við úttekt 9. maí 2018 á kafla 92-03, stöð 2810

Eins og myndirnar sýna hefur átt sér stað steinlos yfir veturinn, sérstaklega á rákum á milli hjólfara og á miðhrygg. Þetta eru nánast flekkir á köflum og er steinlos metið um 10-15% af yfirboðinu. Greinilega er steinefninu skrpað burt af snjóplógum.

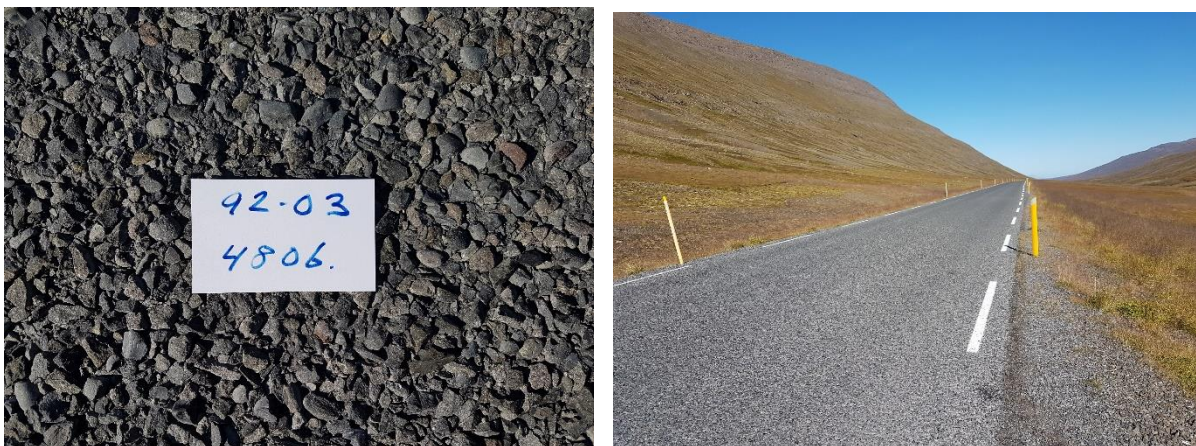
Mynd 17 a) og b) Bikþeytuklæðing við úttekt 30. ágúst 2017 á kafla 92-03, stöð 4806

Kaflinn var alveg óskemmdur í þessari stöð eins og þeirri fyrri og kaflinn fékk 9 í einkunn.

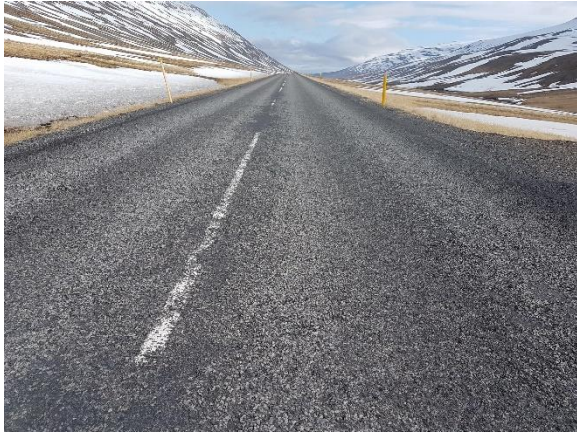
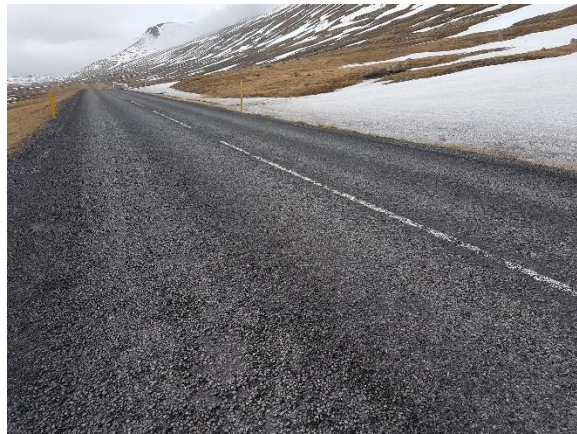
Mynd 17 c) og d) Bikþeytuklæðing við úttekt 9. maí 2018 á kafla 92-03, stöð 4806

Það sést á myndunum að ástandið er svipað í þessari stöð og í 2810. Hjólförin eru að mestu í lagi, en þó ekki allsstaðar, sbr. mynd 17 d) þar sem greinilega er steinlos í ytra hjólfari næst á myndinni.

Segja má að allur bikþeytukafllinn á Fagradal sé nokkuð skemmdur eftir snjóplóga, aðallega á miðhrygg og á milli hjólfara. Kafllinn er sýnilega heldur ver farinn af þessum sökum en kafllinn niður í Reyðarfirði og fær einkunnina 6-7.

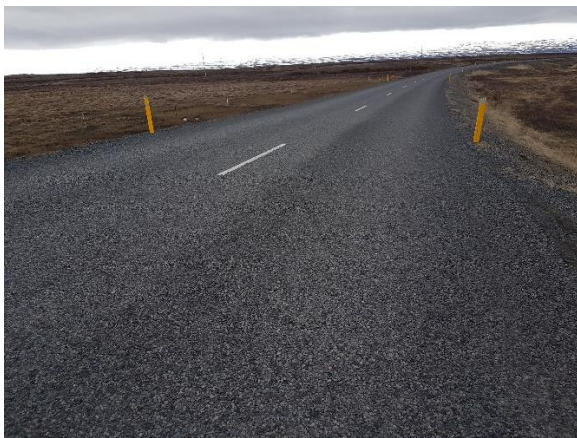
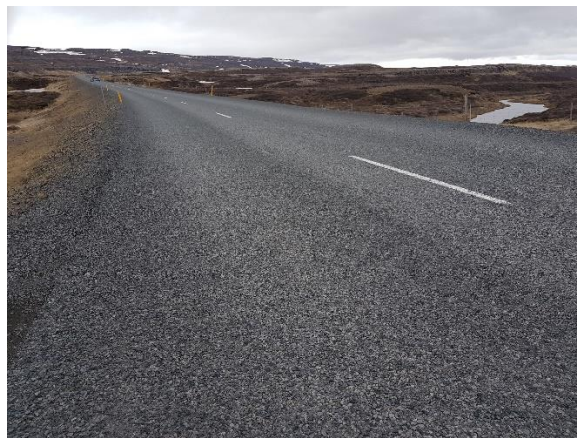
Mynd 18 a) og b) Þjálbiksklæðing við úttekt 9. maí 2018 á kafla 1-t1, stöð 1650

Kafllinn reyndist alveg óskemmdur og leit allur mjög vel út, fyrir utan litla skemmd nálægt stöð 1960 sem vert er að fylgjast með. Kafllinn í heild sinni er þó metinn með einkunnina 9. Þó ber að geta þess að á þessum vegi er mun minni umferð en um Fagradal og austan Reyðarfjarðar og að auki mun minni vetrarþjónusta, þar með taldir snjóplógar.

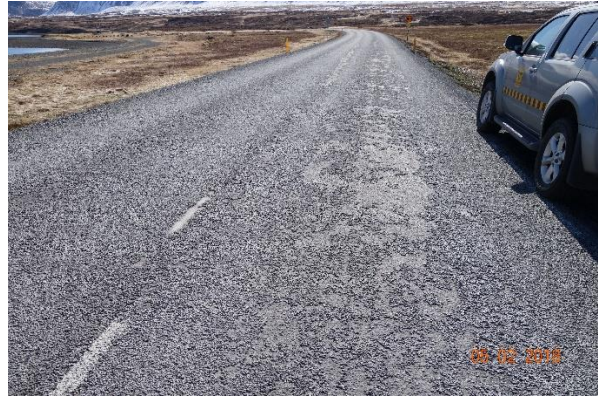
Mynd 18 a) og b) Bikþeytuklæðing við úttekt 2. maí 2018 á kafla 50-01, stöð 264

Kafllinn aftur skoðaður og teknar myndir við stöð 264 í maí 2018, á sama stað og haustið 2017. Það er mjög mikið steinlos á þessum stað. Á talsvert löngum kafla er steinlos á hægri akrein metið um 50%, en um 20% á vinstri akrein. Steinlosið þarna er ekki bundið bara við hryggi, heldur nær yfir mest allt þversniðið á hægri akrein. Dreift var ríflega af bikþeytu við útlögn eins og fram hefur komið, eða tæpum 2,3 l/m² undir 8/11 Durasplitt, en hugsanlega hefur einfaldlega verið of kalt og undirlagið of hart til að steinefnið næði þrykkingu. Við þessar aðstæður hefði þurft að mæla hörku undirlagsins og hugsanlega að leggja viðsnúna klæðingu með t.d. 4/8 steinefni undir 8/11 Durasplitt.

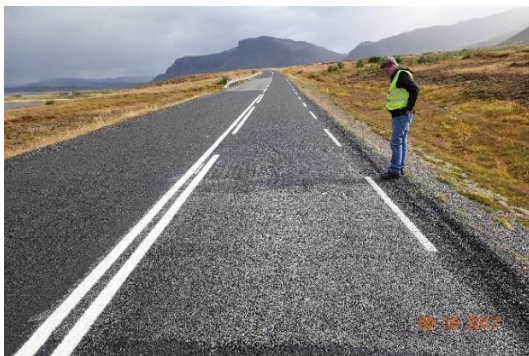
Myndirnar tvær sýna stærstu skellurnar á þessum kafla sem eru bæði á hægri og vinstri akrein vegarins nálægt norðurenda hans, þ.e.a.s. líklega þar sem byrjað var að klæða þennan kafla með bikþeytu. Athygli vekja rákir þar sem byrjað er að sprauta (ef viðgerðarefnið var lagt frá norðri til suðurs), en sams konar rákir voru einnig víða á kafla norðar á vegi 50-01 sem fjallað er um hér á eftir. Við haustskoðun fékk þessi kafla einkunnina 7 vegna steinloss á saum og viðgerðra flekkja.

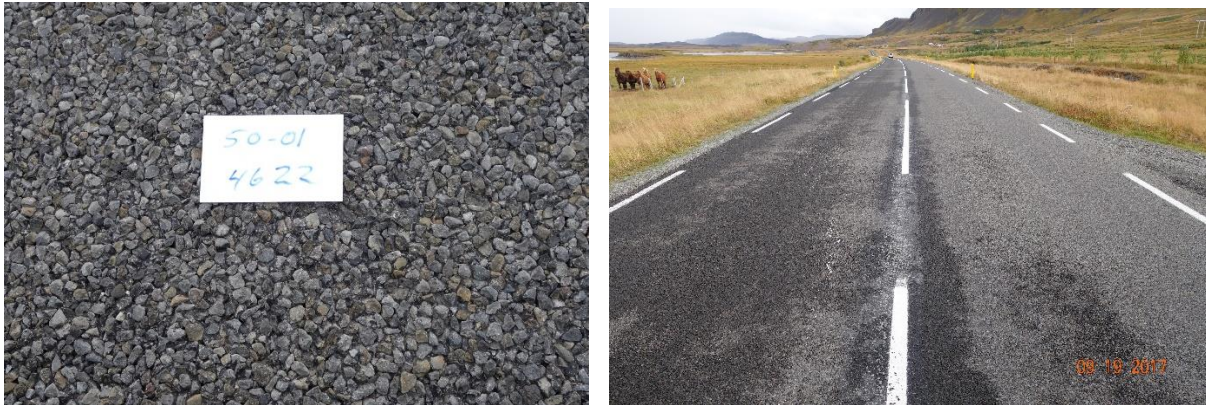
Mynd 27 a) og b) Bikpeytuklæðing við úttekt 19. september 2017 á kafla 50-01, stöð 4622

Eins og sjá má á mynd b) eru viðgerðir með Durasplitt við saum á þessum kafla eins og þeim fyrri og er kaflinn mjög svipaður þeim sem var lýst hér á undan við haustskoðun, þótt ekki sé um viðgerðir á stórum flekkjum að ræða. Þessi kafla fékk einkunnina 7 að hausti vegna steinloss á saum og viðgerðra flekkja, eins og kaflinn þar á undan.
