RANNSÓKNAVERKEFNI: SLITLÖG – KLÆÐINGAR – TILRAUNAKAFLAR OG
ÚTTEKTIR

Gunnar Bjarnason
Pétur Pétursson

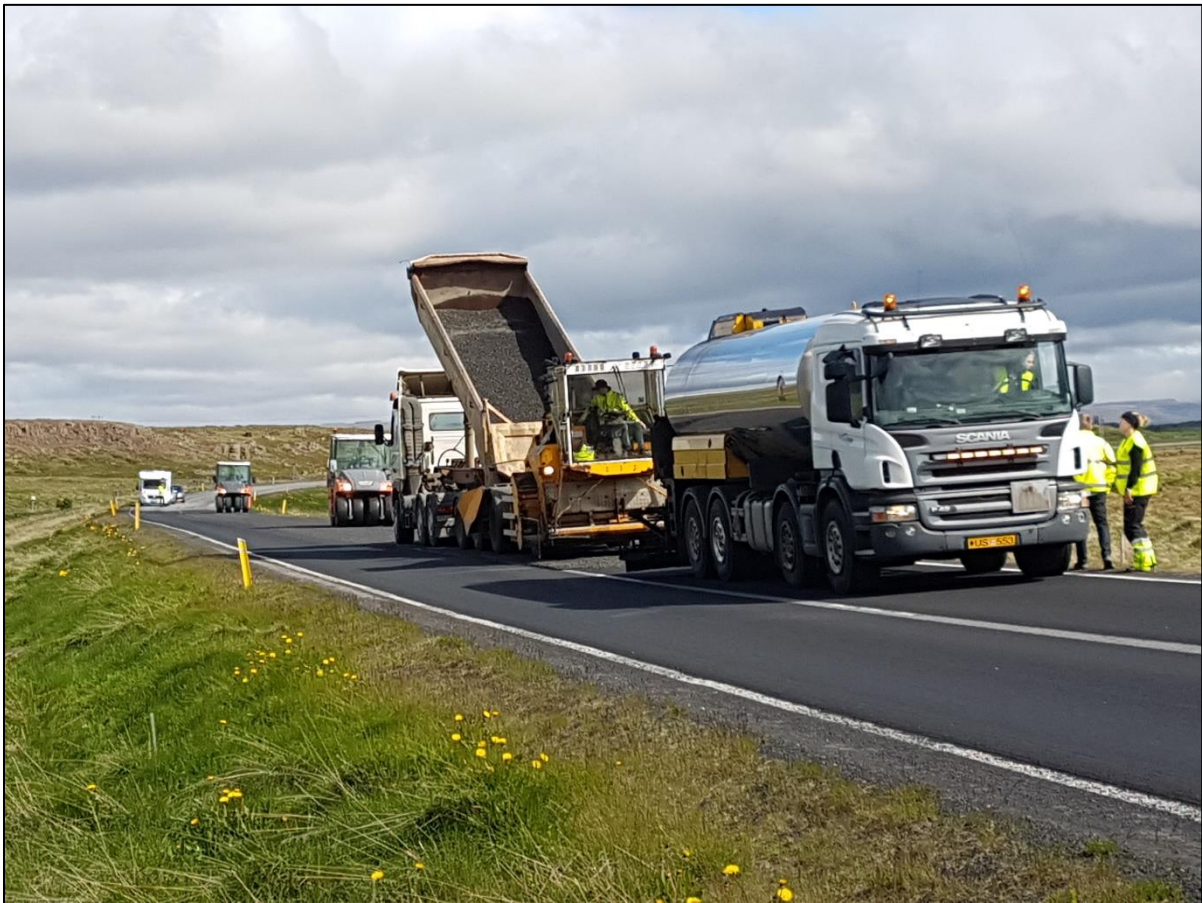
Mynd 1 Við upphaf lagningar á 1-g8 frá stöð 6158 á hægri akrein í átt að Borgarnesi

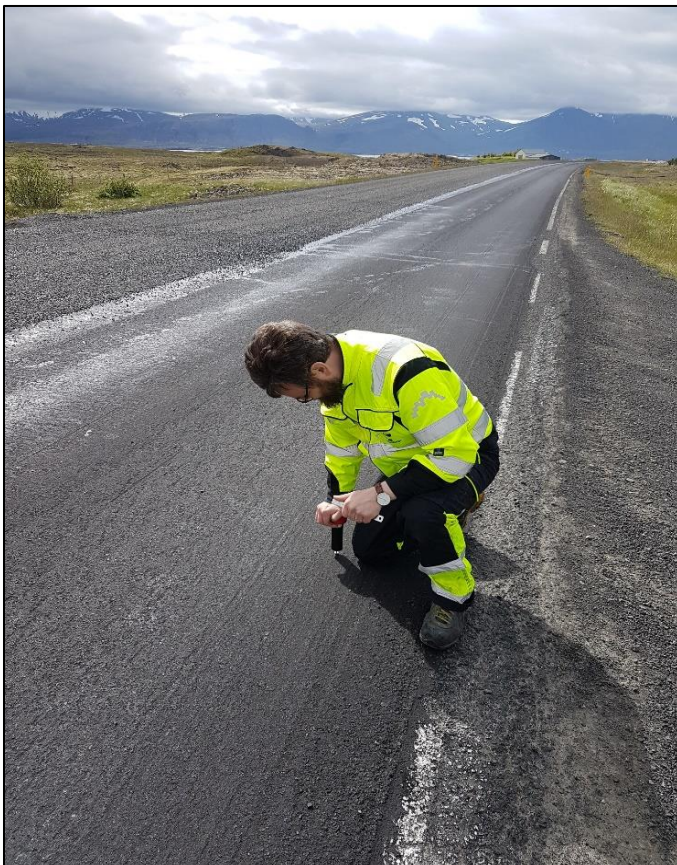
Mynd 3 Hörkumæling ofan á ralumac afréttingu gefur hörkuna 5-7 mm

Þessi mæliniðurstaða gefur í raun ekki tilefni til að leiðrétta útsprautað bindiefnismagn, hvorki til hækkunar eða lækkunar. Mælingin bendir þó til að harka ralumac afréttingarinnar hafi verið nokkuð mikil við þær aðstæður sem ríktu við útlögn.

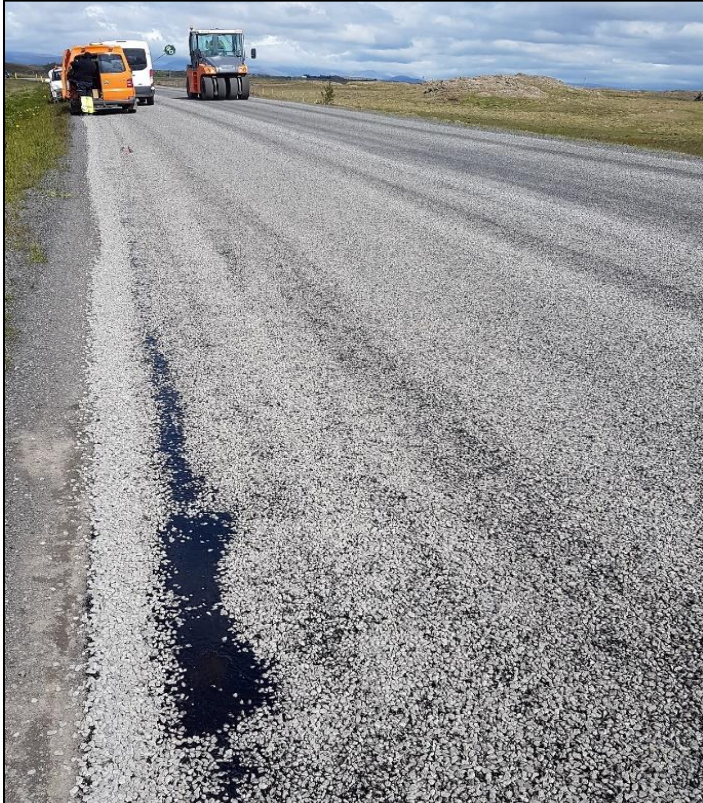
Útlögn á 1-g8 heppnaðist að mestu leyti ágætlega, þótt bikpeytan hafi lekið nokkuð til á yfirvörðinu. Nálægt stöð 5697 voru áberandi bindiefnispollar við öxlina á vinstri akrein, en ákveðið var að dreifa steinefna aftur ofan í þessa polla.

Mynd 4 Bindiefnispollar úti við vegöxl á vinstri akrein 1-g8

Enn og aftur skal það tekið fram að öll misdreifing á biki, hvort heldur er úr spíssum eða að bindiefnið leki til í vegyfirborði, veldur því að magn bindiefnis er of lítið einhversstaðar í vegsniðinu, miðað við áætlað magn. Það getur verið áhrifavaldur að steinlosi síðar meir.

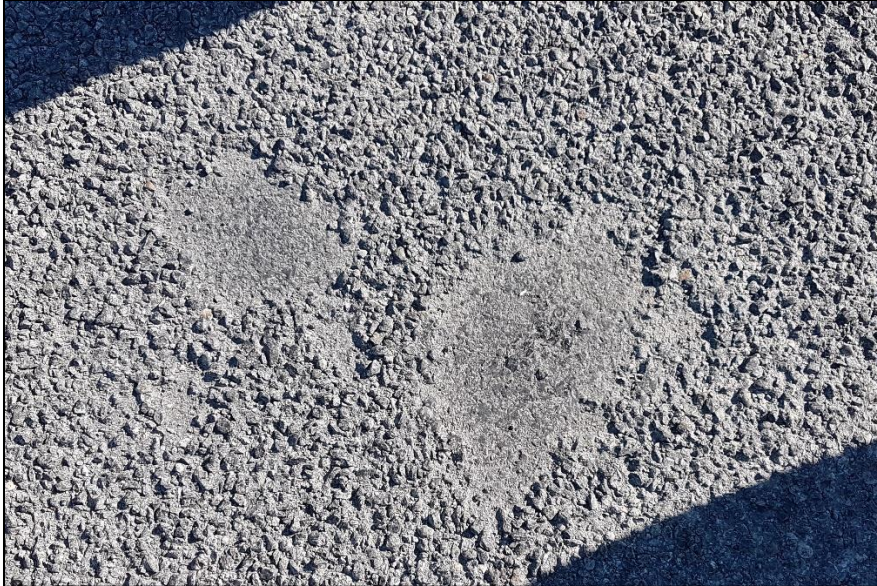
Tveimur dögum eftir útlögn, þann 20/6, var ekið um þennan kafla og skráð að hann liti vel út þegar búið var að sópa. Þó má sjá staðbundnar skemmdir hér og þar, t.d. nálægt stöð 2705, en þar eru greinileg spólför og steinlausar skellur, sjá mynd 5 hér að neðan.

Mynd 5 Skellur á kafla 1-g8 tveggja daga gamall og sópaður

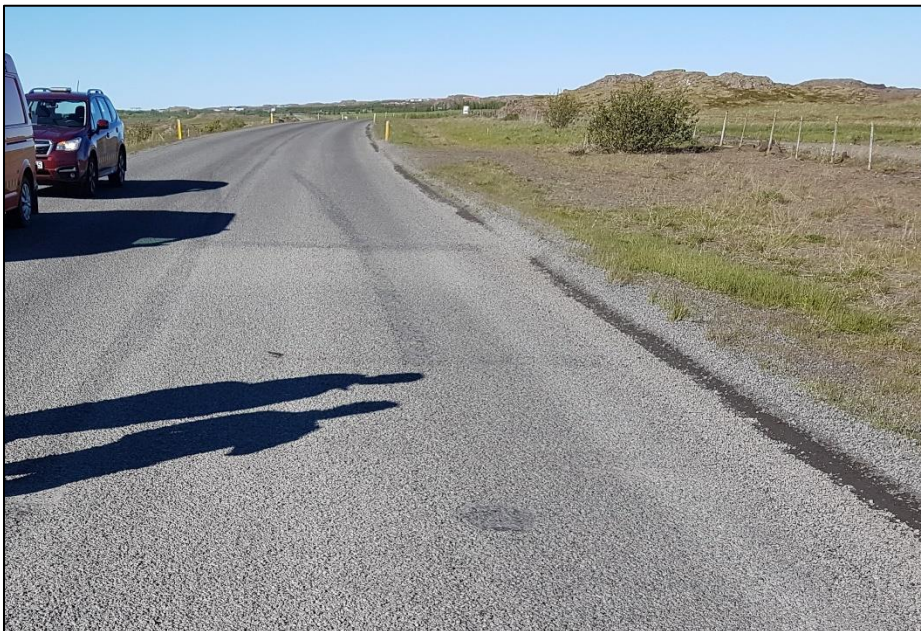
Aftur var stoppað við stöð 4513, en þar voru sjáanleg spólför í báðum hjólförum vinstri akreinar, sjá mynd 6.

Mynd 6 Spólför og skemmd í stöð 4513 á 1-g8

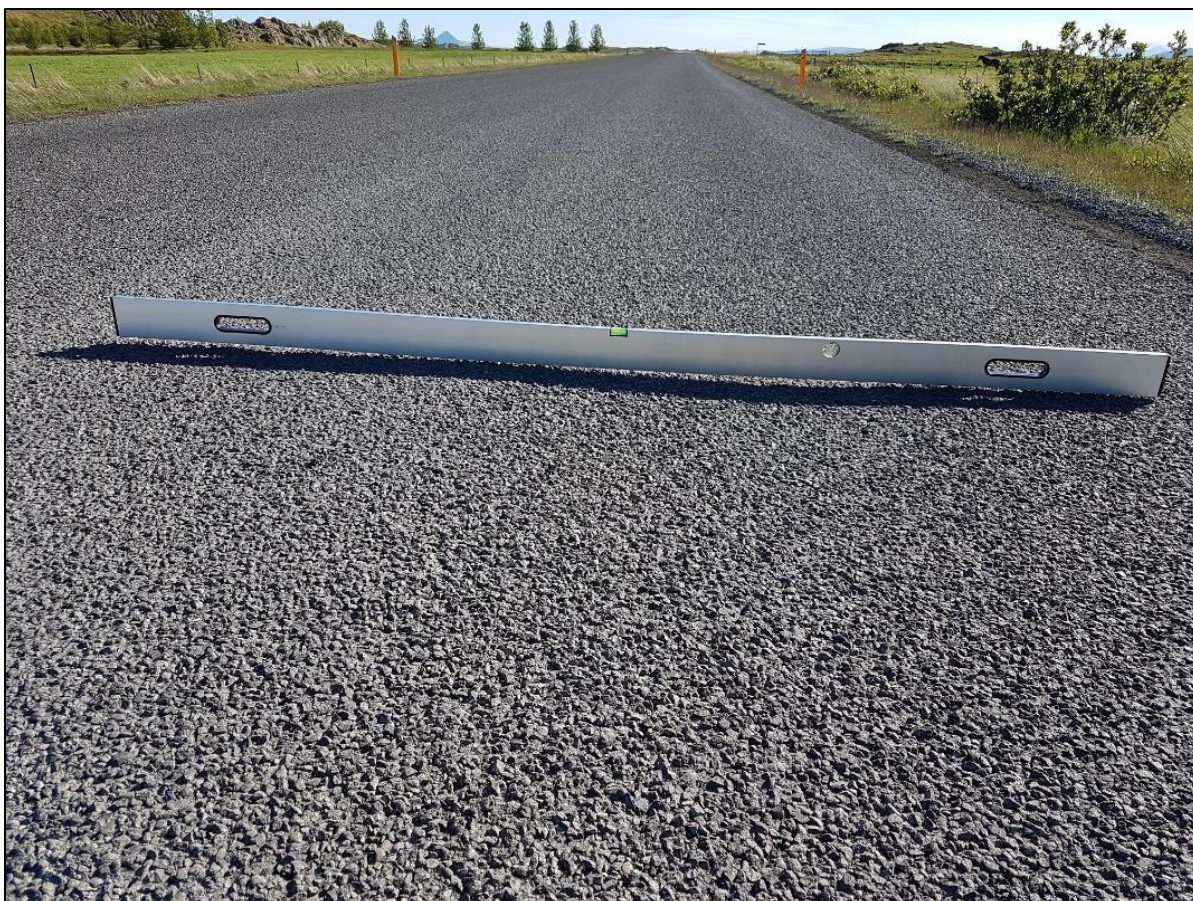
Í þessari stöð var réttskeið brugðið á hægri akrein til að kanna hvort hjólför væru komin í klæðinguna og þar með ralumac afréttinguna, enda virtist svo vera. Í ljós kom að allt að 20 mm hjólför höfðu myndast í klæðingunni, sjá mynd 7.

Mynd 7 Mæling á hjólfaramyndun í tveggja daga gamalli klæðingu

Það kom nokkuð á óvart að hjólför hefðu myndast í klæðingu sem var lögð á afréttingu, en það má draga þá ályktun að skrið eða aflögun hafi átt sér stað í afréttingunni sjálfri vegna umferðar.

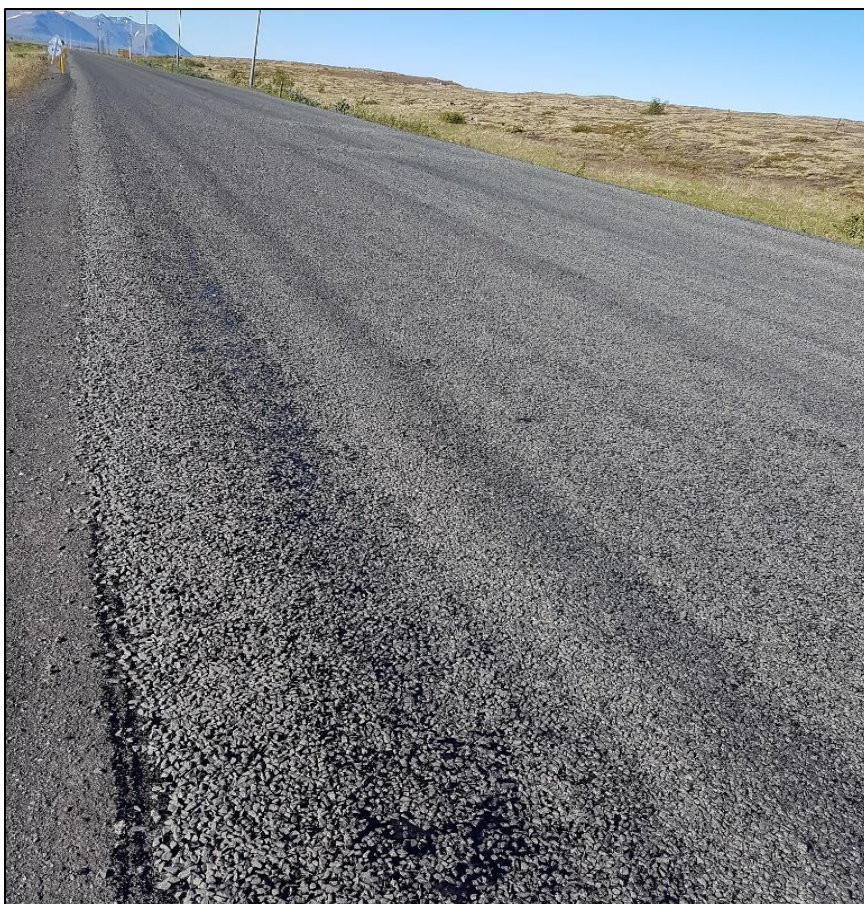
Bikþeytukafli sem var lagður 19. júní, sem sagt daginn áður hefst í stöð 8365 á 1-g9 og heldur áfram yfir á 1-h0. Klæðingin er ósópuð daginn eftir útlögn allt til enda í stöð 9120, en samt nokkuð mikið bindiefni á yfirborði í kanti hægri akreinar nálægt stöð 433, þar sem mynd 8 er tekin. Um er að ræða 8/11 mm steinefni frá Brekkunefi.

Mynd 8 Bindiefni á yfirborði í kanti hægri akreinar á 1-h0 við stöð 433

Rætt var um að dreifa 4/8 mm kílingarefni í kantinn til að hylja bindiefnið, en ekki er vitað með vissu hvort það var gert.

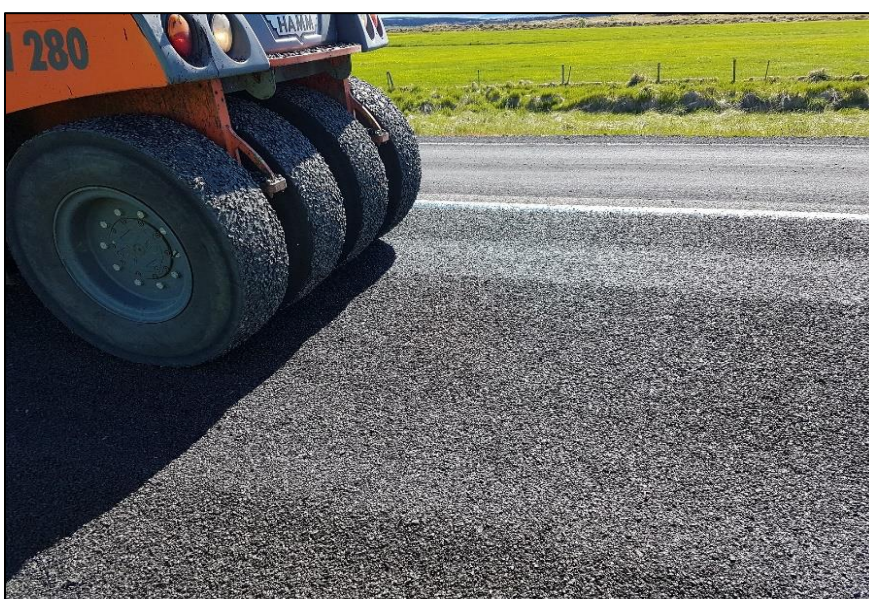
Haldið var áfram að leggja bikþeytuklæðingu á 1-h0 frá stöð 574 í dag (20. júní) með sama steinefni og áður, þ.e.a.s. 8/11 mm Brekkunef. Áætlað er að bikþeytan brotni á um 40 mínútum og það klessist nokkuð á dekk og gúmmíhjól valta í sólinni, sjá mynd 9.

Mynd 9 Steinefni klístrast við gúmmíhjól valta í sólinni

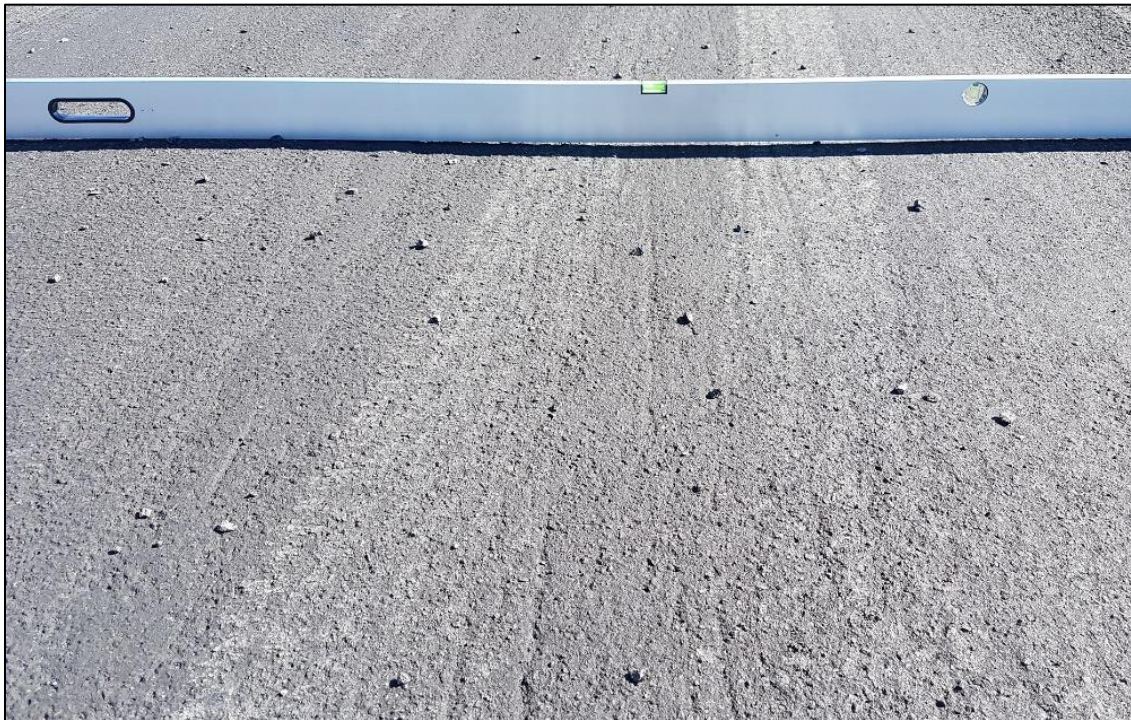
Mynd 10 Réttsskeiðinni brugðið beint á ralumac afréttingu áður en klæðing var lögð á hana

Eins og sjá má loftar vel undir réttsskeiðina í hjólfarinu og því ljóst að einhver hjólfaramyndun hefur átt sér stað í afréttingunni eftir að hún var lögð út.

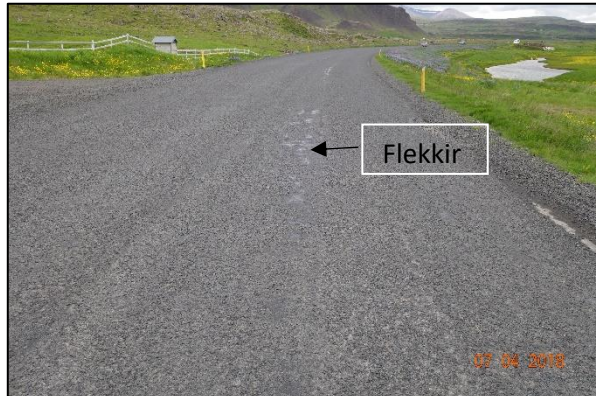
Á nokkuð löngum kafla á 1-h1 á mótis við bæinn Hraunsnef og að stöð 7482 er rák á löngum kafla innan við innra hjólfar á vinstri akrein, en hún gæti bent til tregðu í spíss við útsprautun. Kaflinn er langverst farinn í upphafi, en við stöð 7482, sjá myndir 13 a) og b) lítur kaflinn betur út fyrir utan rákina.

Mynd 13 a) og b) Rák eftir stíflaðan spíss sést á mynd a) og flekkir á hægri akrein á mynd b)

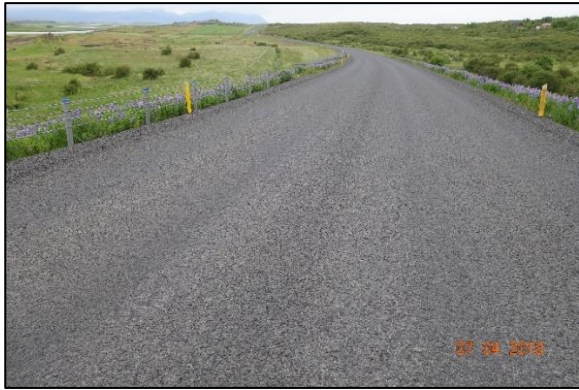
Fyrsti kaflinn nær frá enda kafans, sem sagt á milli stöðva 2250 og 2560 og er með 11/16 mm steinefni frá Brekkunefi, kílt með 4/8 mm steinefni. Það er talsvert steinlos við enda kafans, en einnig er greinilegt að bindiefni/steinefni hefur smitast út á eldri klæðingu þar sem ekið er út af hægri akrein til norðurs. Teknar myndir við stöð 2404, sjá mynd 16 a) og b).

Mynd 16 a) og b) Bikþeytukafli á 1-h0 við stöð 2404, séð í vestur og austur

Þegar að klæðingu var lokið, urðu talsverðar blæðingar eða smit á kaflanum og það er mikið bik á yfirborði steinanna, á yfirborði kafans. Það sjást engar skemmdir þarna sem myndirnar voru teknar.

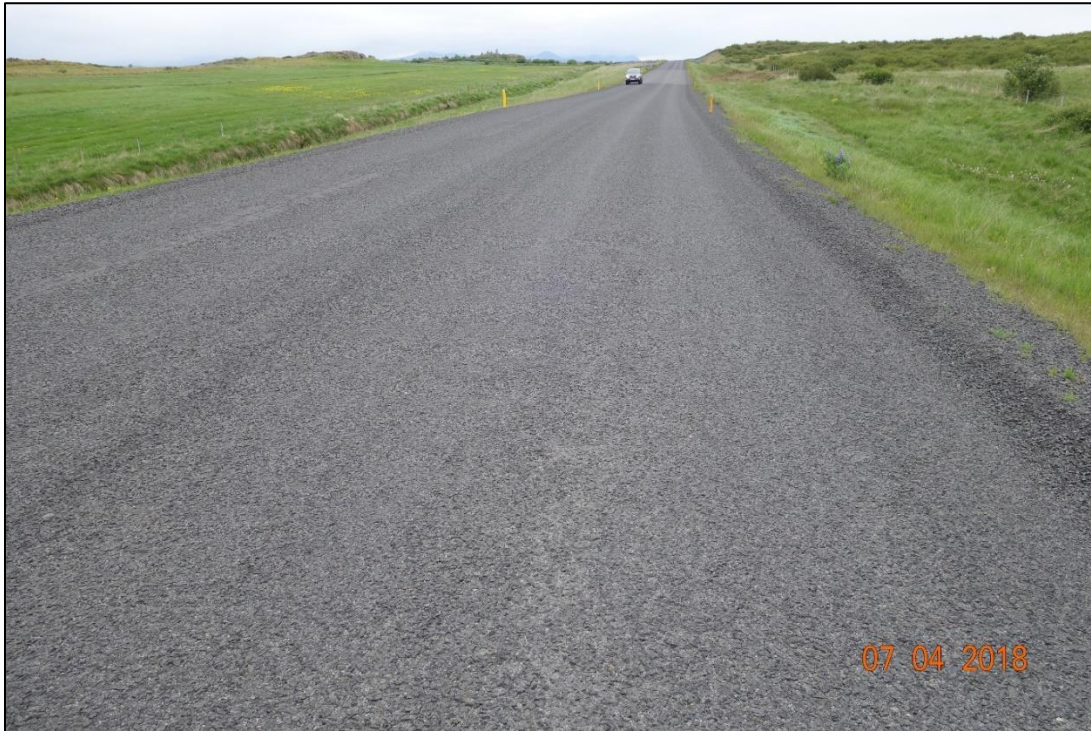
Mynd 18 Viðsnúin klæðing á 1-h0 við kaflaskilin í stöð 1632

Þessi viðsnúna klæðing er að mestu í lagi í hjólförum þar sem nægileg þjöppun hefur náðst, en talsvert ber á steinlosi á milli hjólfara, sem skoðað er nánar aðeins lengra inni á kaflanum í stöð 1615, sjá myndir 19 a) og b).

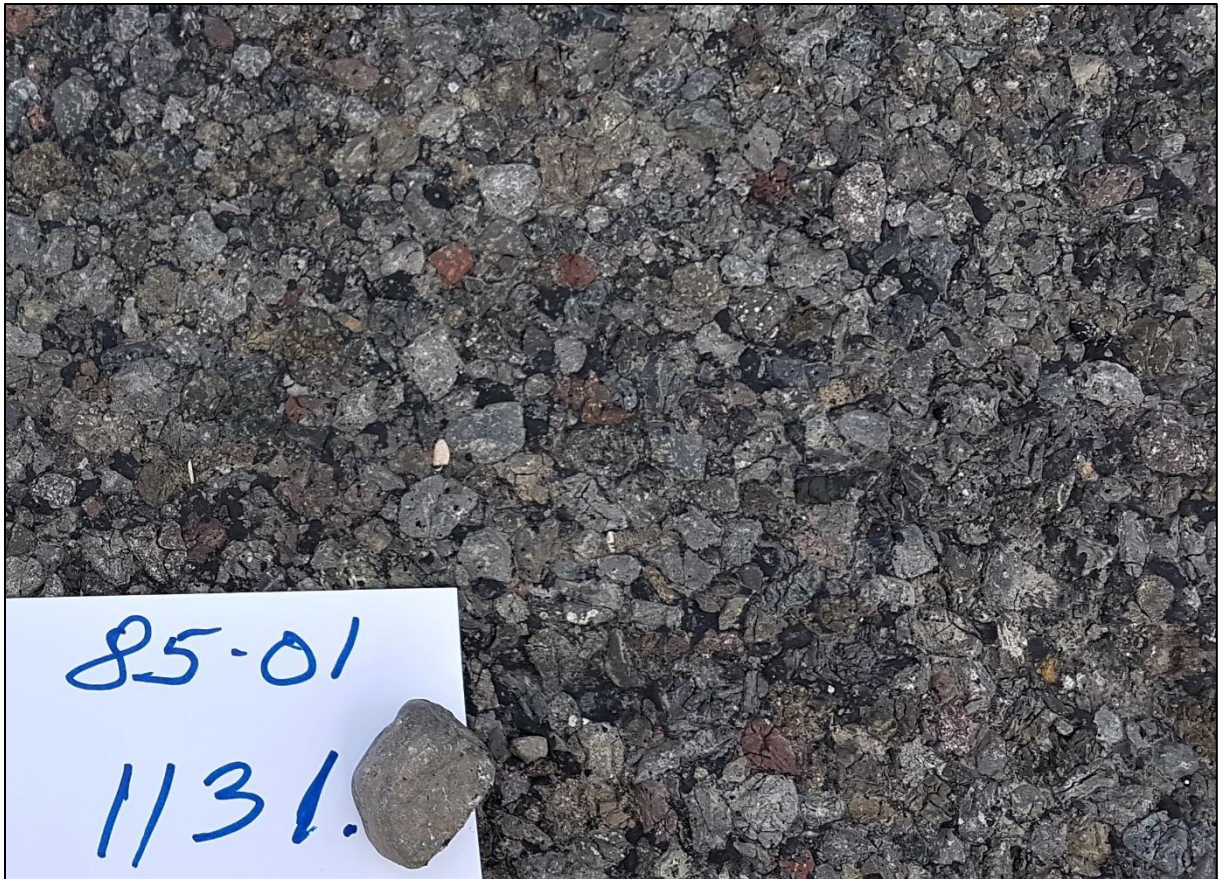
Mynd 51 a) til c) Þjálbiksklæðing frá 2017 á 85-01 í stöð 1131 með 6/16 mm steinefni frá Víðvöllum

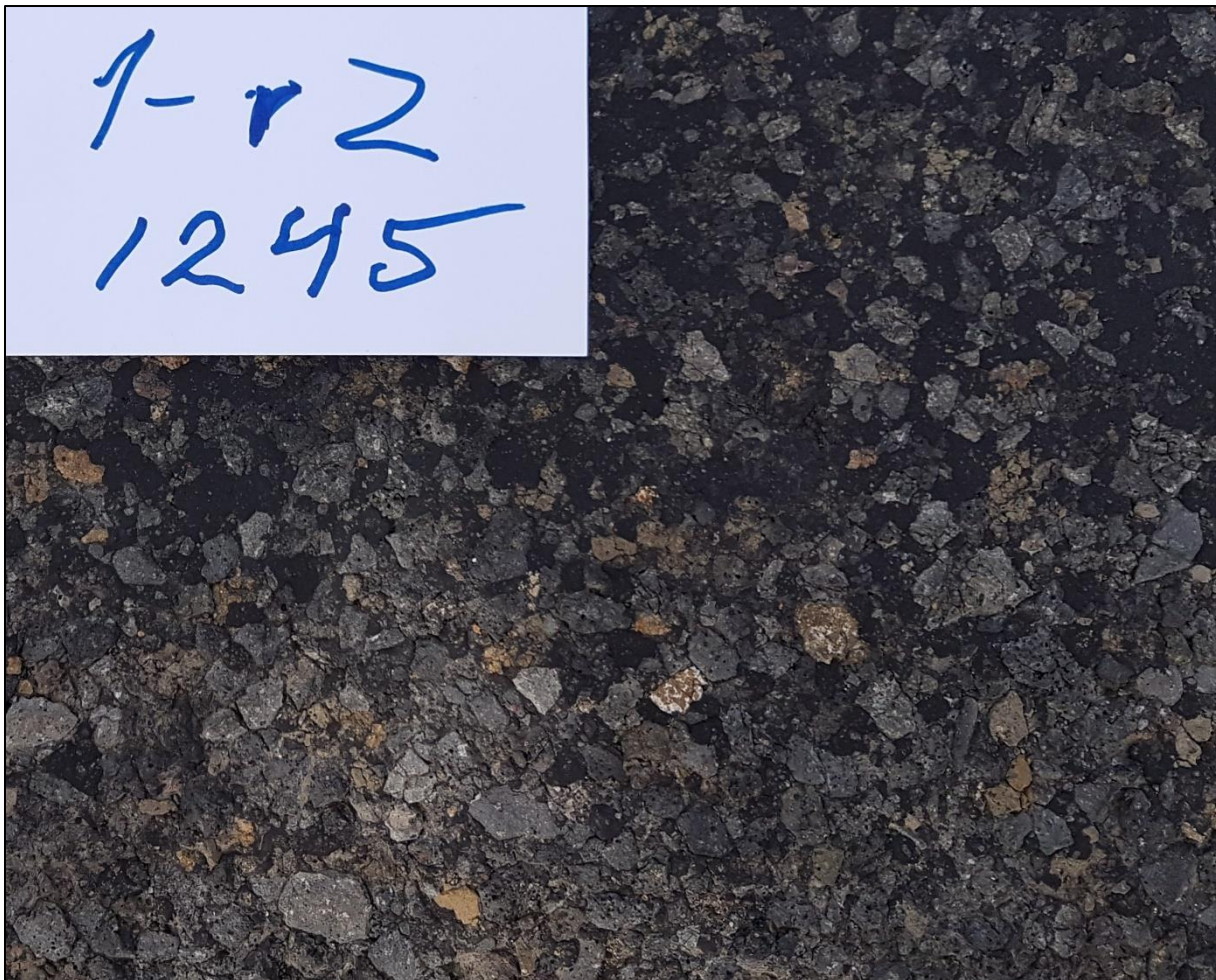
Mynd 52 a) til c) Þjálbiksklæðing frá 2017 á 1-r2 í stöð 1245 steinefni úr Flugvallanámu

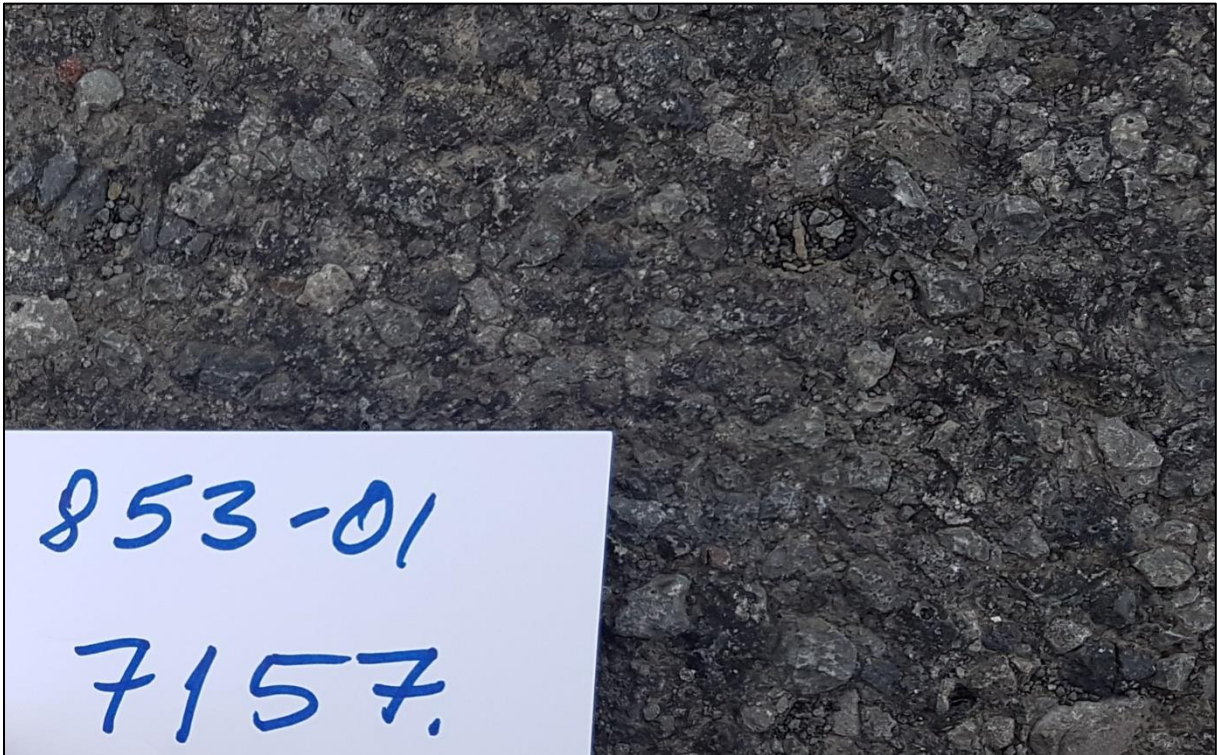
Mynd 53 a) til c) Þjálbikskafli frá 2017 á kafla 853-01 í stöð 7157 með steinefni frá Brúargerði

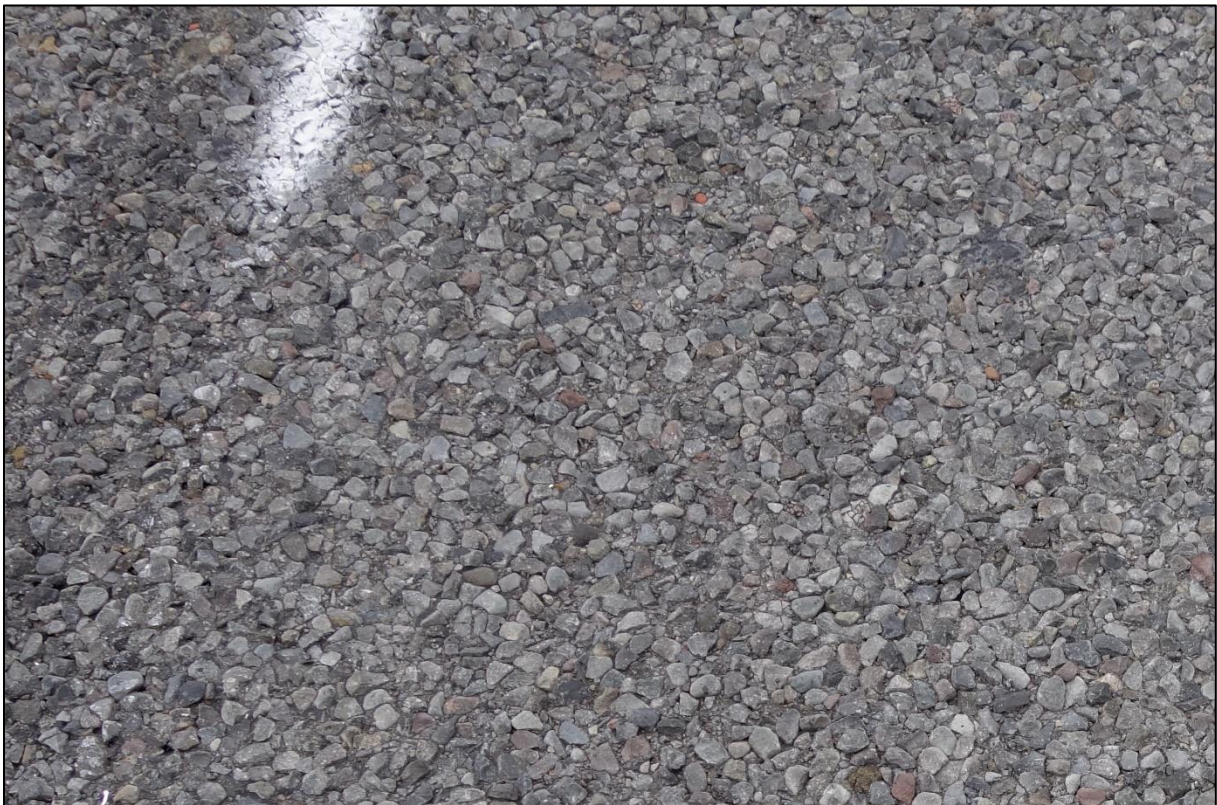
c) 75-06 stöð 8558 haust 2018

Mynd 68 a) til c) Þjálbikskafli á 75-06 í stöð 8558 haustið 2018

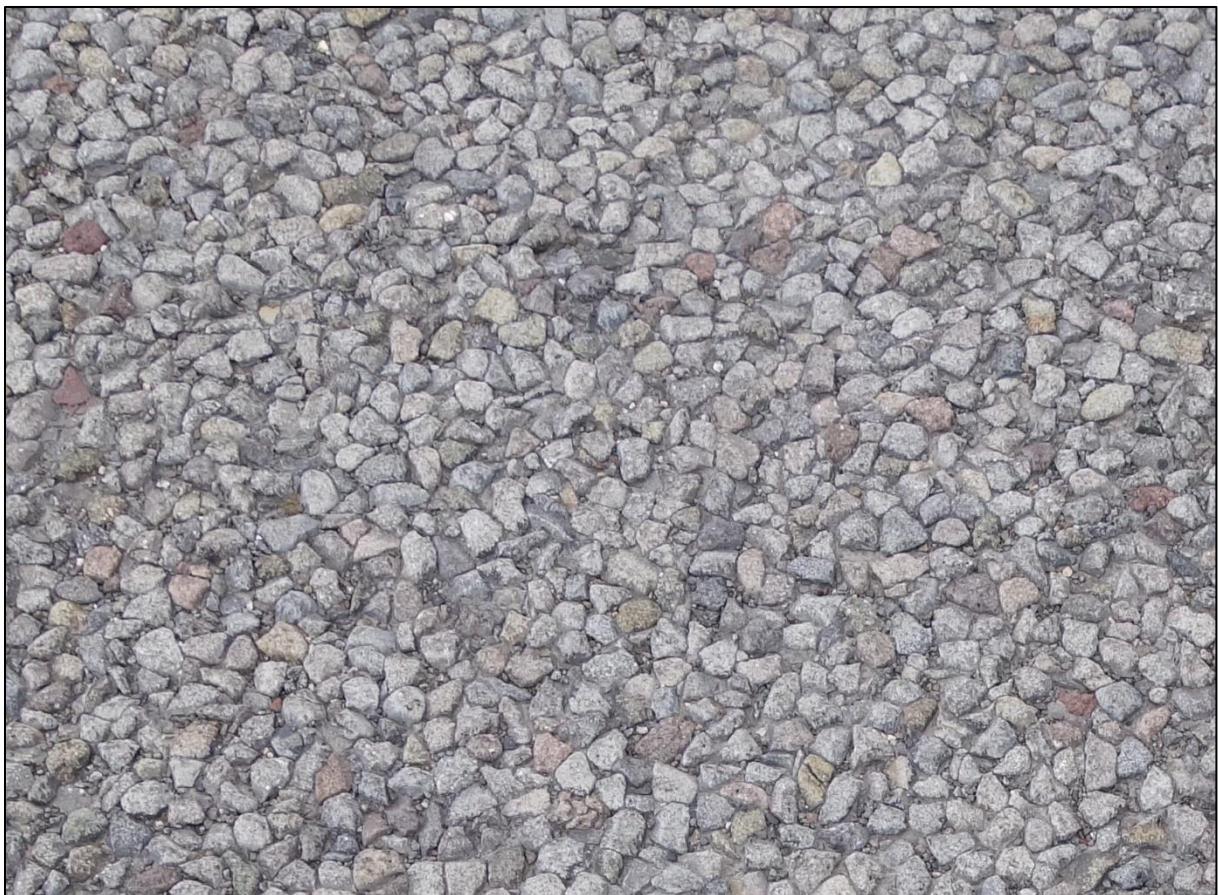
c) 75-06 stöð 8558 vor 2019

Mynd 69 a) til c) Þjálbikskafli á 75-06 í stöð 8558 vorið 2019

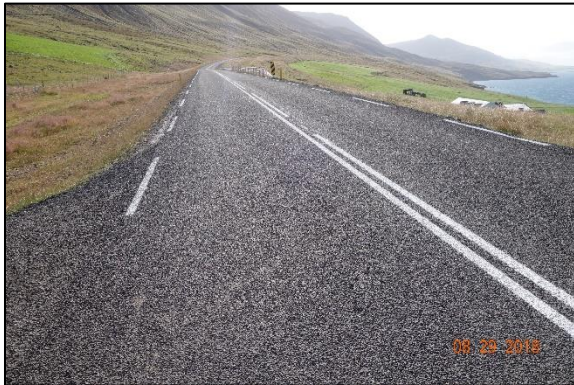
a) 83-02 stöð 4596 haust 2018

Næst er skoðaður kafli á Grenivíkurvegi 83-02 um haustið 2018 og aftur um vorið 2019. Þetta er sama blanda eins og á síðasta kafla og steinefnið frá Þveráreyrum. Teknar myndir við 4596 haustið 2018 og vorið 2019, sjá mynd 89 a) til d).

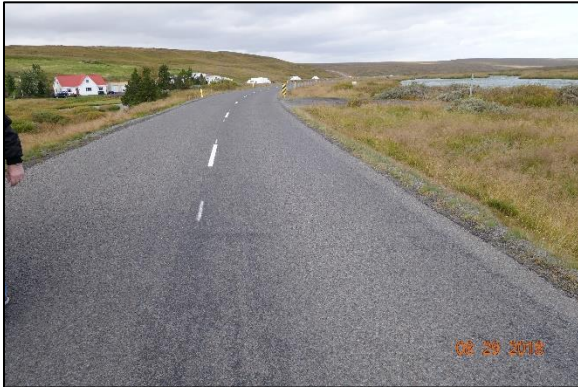
a) 1-q9 stöð 11848 haust 2018

Skoðaður kafli á 1-q9, sem byrjar við stöð 11393 og hann endar við stöð 12663. Við stöð 11848 eru skil, en vestan við skilin er TPH viðloðunarefni en austan við þau er Impact 8000, en steinefnið er 8/11 frá Brúargerði á báðum köflunum. Teknar myndir við skilin við 11848, sjá mynd 92 a) til d).

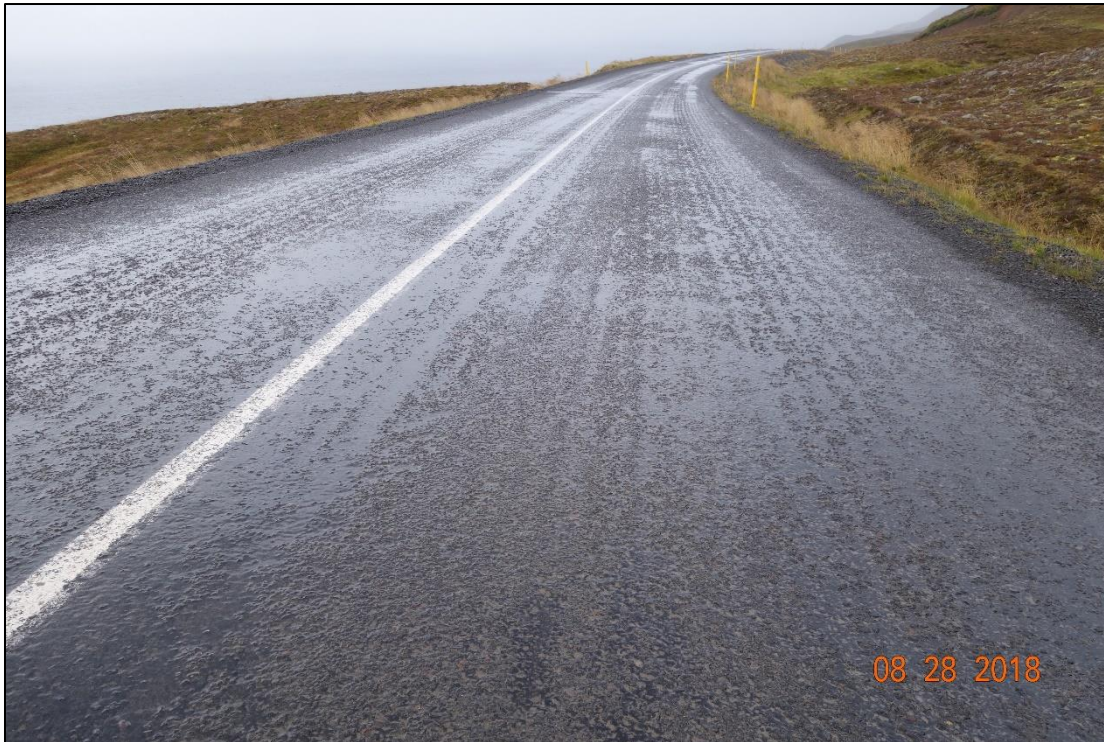
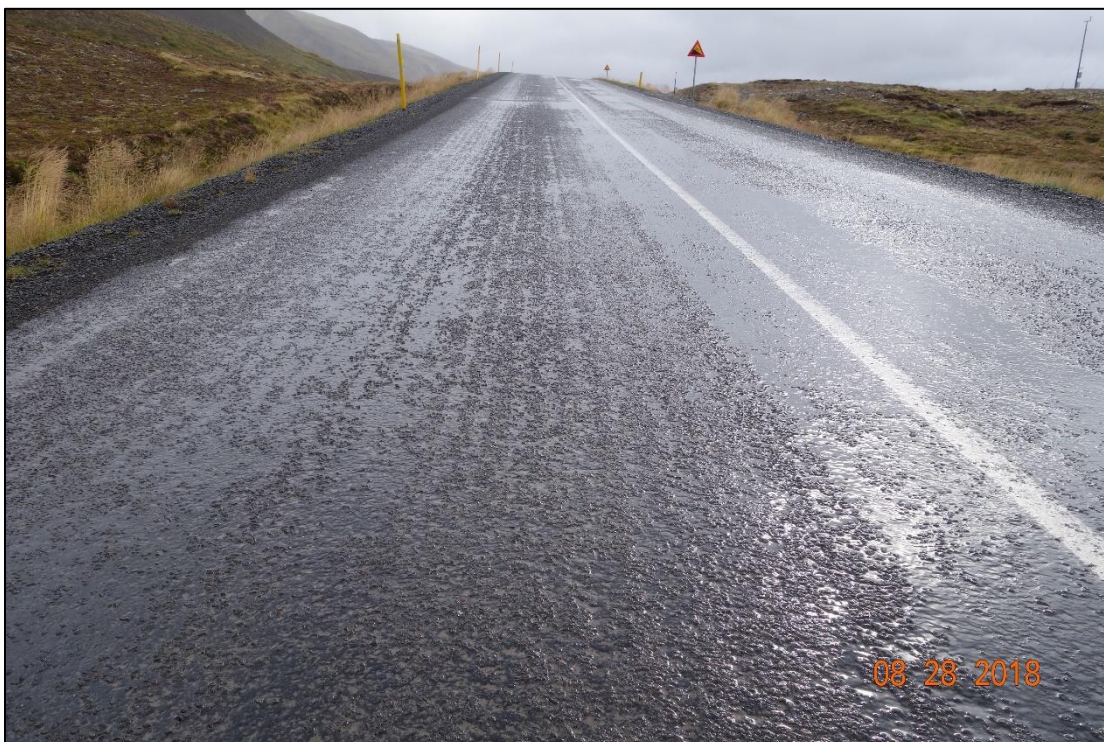
Þess má geta að þetta er ekki í fyrsta skipti sem láðst hefur (að öllum líkindum) að blanda mýkingarefni í bindiefnið. Kristján Þorkelsson, eftirlitsmaður Vegagerðarinnar, upplýsti undirritaða um að sumarið 2017 hafi sambærileg mistök líklega verið gerð við afhendingu á bindiefni í klæðingu á Siglufjarðarvegi nr. 76-09. Teknar voru myndir af þeim vegi í stöð 9645 við haustskoðun á Norðurlandi þann 28. ágúst 2018, sjá myndir 113 a) og b). Vegurinn var blautur þegar myndirnar voru teknar, en greinilegar langrákir með tilheyrandi steinlosi einkenna þessa klæðingu.

Mynd 113 a) og b) Klæðing á Siglufjarðarvegi nr. 76-09 í stöð 9645 frá 2017
