Yfirborð brúa Rannsóknarverkefni

Nóvember 2017

Vegagerðin

Hönnunardeild - Brýr

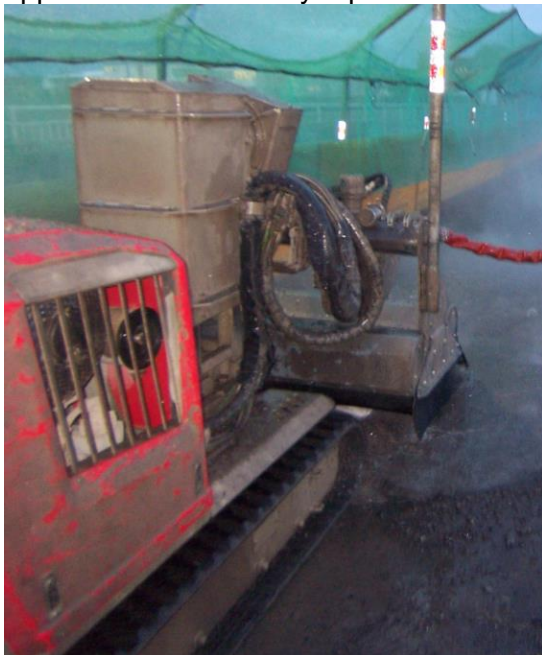
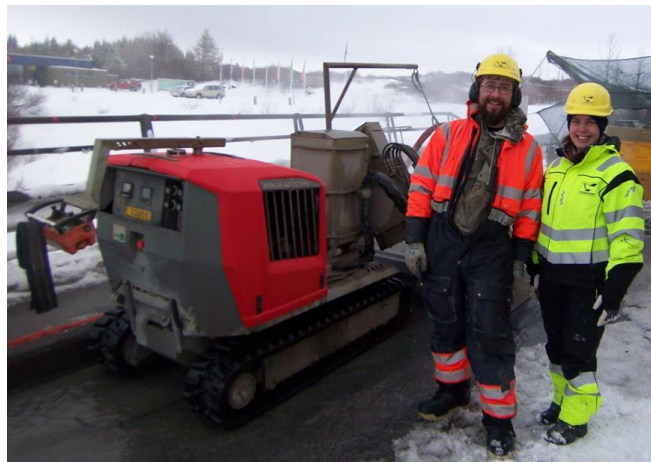
Mynd 3, vatnsbrot í yfirborði Sogsbrúar 2015 og Blöndubrúar 2016

Viðgerðir með vatnsbroti eru bæði tímafrekar og dýrar (Borgarfjarðar-, Blöndu- og Sogsbrýr) og í gr. 2.1.1 er leitast við að gera grein fyrir umfanginu. Ef fræsing er möguleg er hún hins vegar mjög fljótgerð sbr. brúin yfir Hafnafjarðarveg á Arnarneshæð, sjá gr. 2.1.1.4.

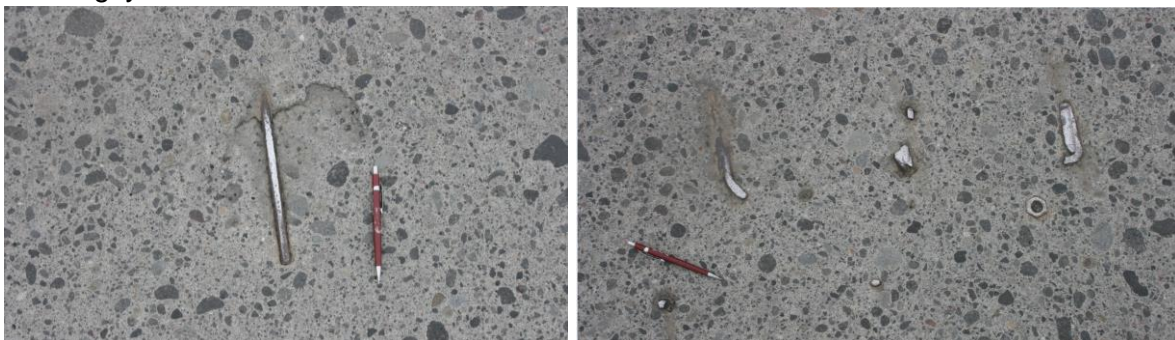
Umtalsvert slit var komið í yfirborðið, þannig að járn sáust staðbundið. Í vatnsbrotinu var lagt upp með að komast niður fyrir neðra lag járnendingar í efri brún eða brotdýpt 80 – 90 mm. Langjárnnum $\varnothing 8$ – 150 í efri brún var skipt út fyrir langjárn $\varnothing 10$ – 150, en þverjárn $\varnothing 12$ – 220 voru óbreytt, en járnending aukin út við bríkur. Vinna hófst við vatnsbrot og gerð slitlaganna 2013 og lýkur nú í haust 2017.

Myndir 4, dæmi um slit í yfirborði – slit komið niður í járnagrind

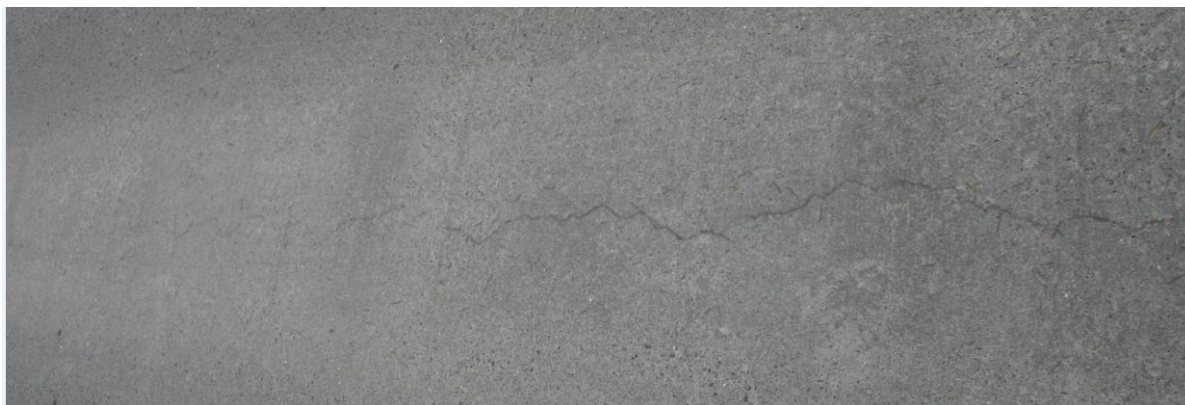
Finna má sprungur í yfirborðinu og eru það einkum langsprungur yfir bitum. Langsprungurnar eru raktar til mismunahreyfinga langbita, þ.e. þegar umferðarálág er á öðrum helmingi brúar, en ekki hinum. Dæmi er einnig um að lang- og þversprungur finnist og hverfi síðan eða séu vandfundnar aftur. Spurning er hvort það sé e.t.v. af völdum sjálflokunar sprungna (e: autogenes healing), en það er órannsakað.

Mynd 7, dæmi um sprungur í langátt

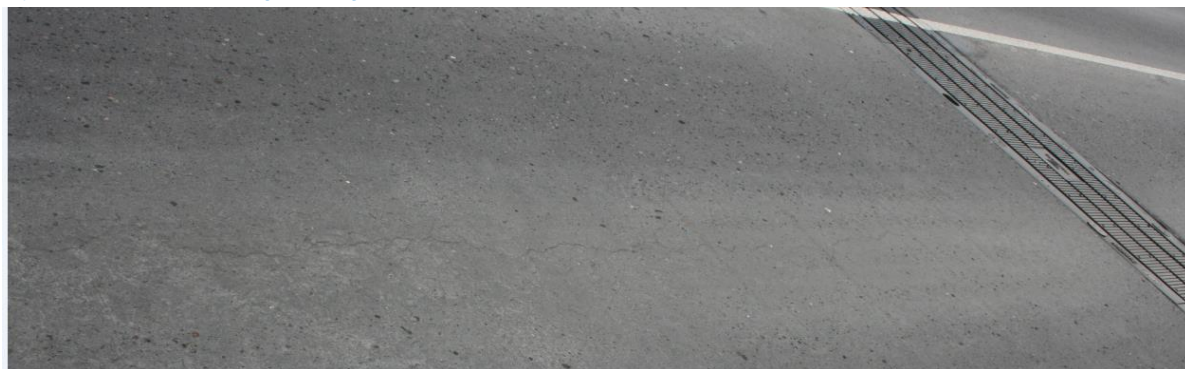
Mynd 8, annað dæmi um sprungur í langátt

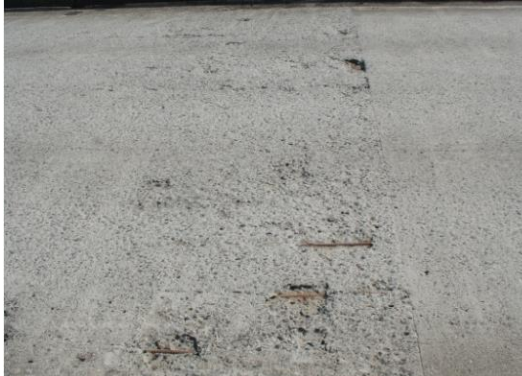
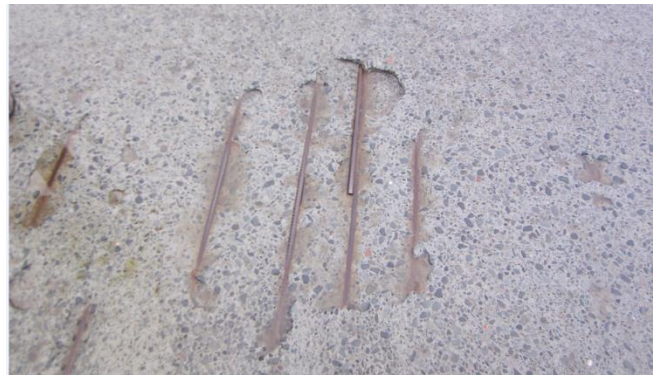
Umtalsvert staðbundið slit var komið í yfirborðið Brúar á Sog eins og í Borgarfjarðarbrú. Í vatnsbrotinu var lagt upp með að komast niður fyrir neðra lag járnbandingar í efri brún eins og í Borgarfjarðarbrú eða brotdýpt 80 – 90 mm. Þverjárnin í efri brún voru $\varnothing 16 - 200$ og bætt við $\varnothing 16-400$ járnnum, vegna þess annars vegar að hluti járna voru slitin af völdum umferðar og hins vegar vegna þess að hluti járna hafði verið klipptur burt, því þau voru talin hættuleg umferðinni. Þannig jafngilti járn magnið nokkur veginn $\varnothing 16 - 133$ eftir breytingu í þverátt. Langjárnin voru $\varnothing 12 - 250$ og voru þau látin halda sér. Fylliefnin í steypuna voru í þetta sinn frá Litla Horni.

Myndir 9, dæmi um slit / skemmdir í yfirborði

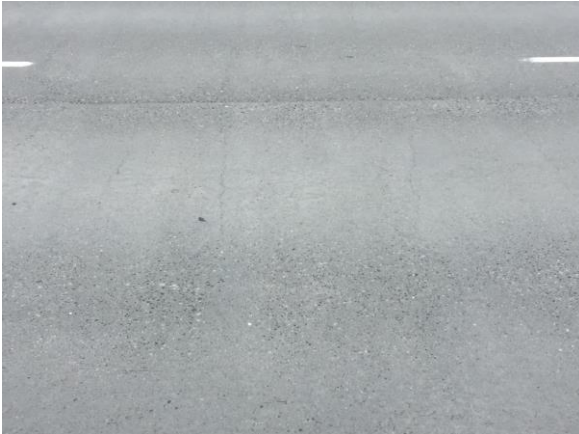
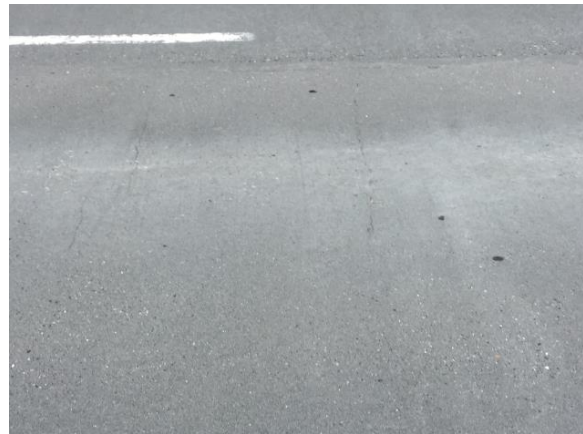
Myndir 14, þversprungur í yfirborði 2017

Þversprungur fóru fljótlega að koma fram í yfirborðinu og leit út fyrir að minna yrði um þær í akreininni undan straumi, en í þegar yfirborð brúar var skoðað 2017 _ 07 var ekki um augljósan mun að ræða. Fjarlægð milli sprungna er breytileg eða á bilinu 600 – 1200 mm. Sprungurnar virðast vera fínar. Yfirborðið virkar mjög slétt og fellt, þegar ekið er yfir brúna.

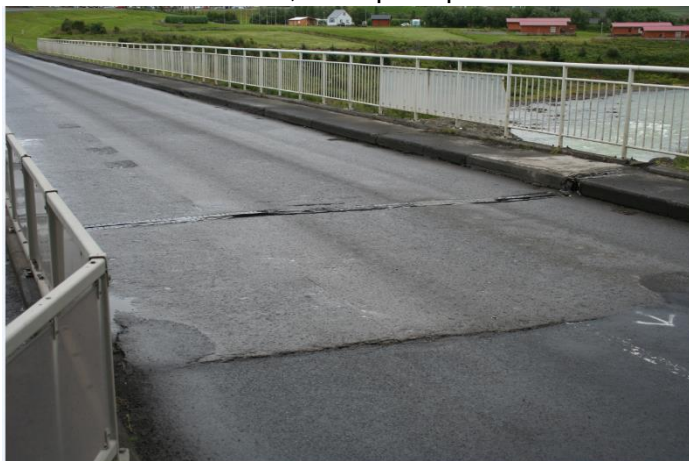
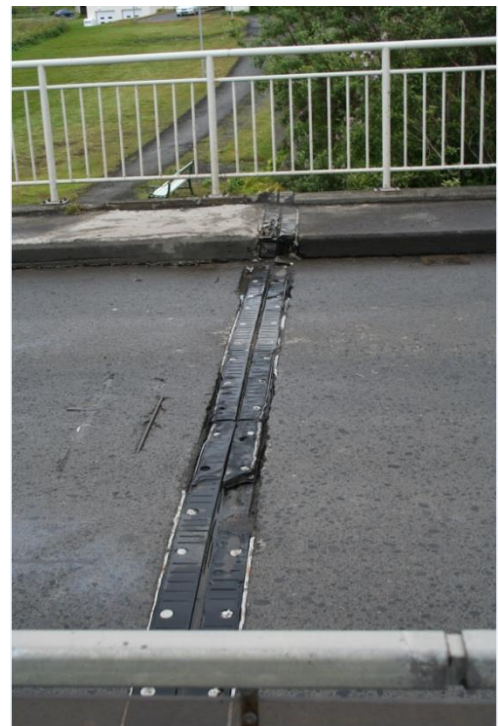
Eins og í fyrrnefndum brúm var um staðbundið slit að ræða í Brú á Blöndu. Járn höfðu verið klippt burt, þar sem hættu var talin stafa af þeim. Mælingar leiddu í ljós, að enginn þverhalli var á brúnni. Óvarlegt var talið að brjóta mikið frá járnnum vegna þess hvernig platan er uppbyggð, en einnig þurfti að koma fyrir vegriði í flokki H2 á brík móti straumi, en til þess þurfti að auka

Myndir 15, dæmi um slit / skemmdir í yfirborði

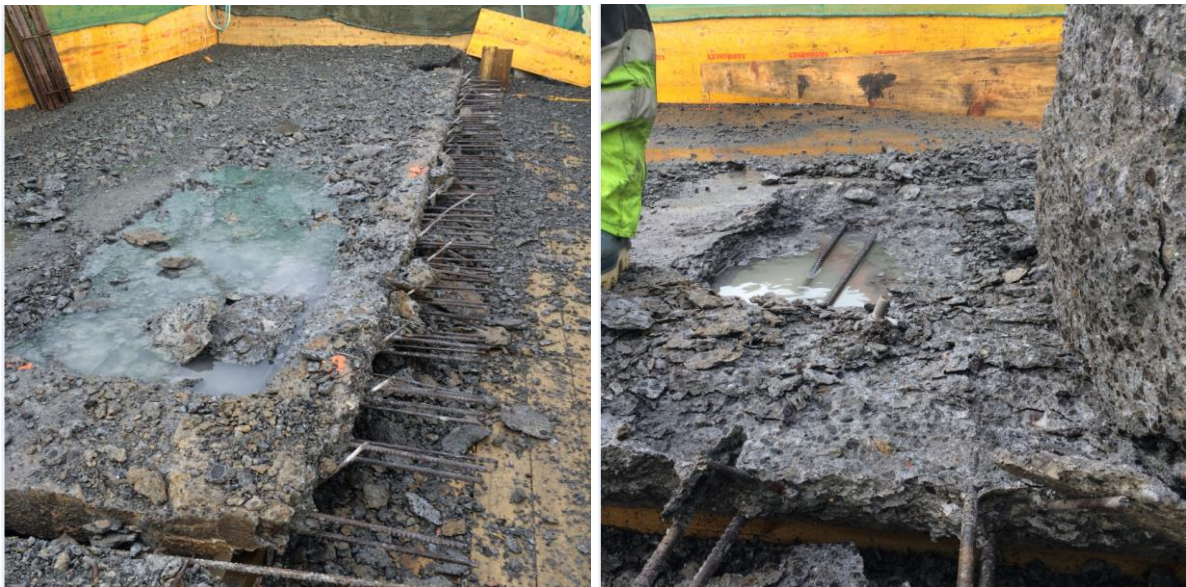
Ástandið á brúnni reyndist mun lakara í akreininni móti straumi, en í akreininni undan straumi, þegar farið var að brjóta og áætlað hafði verið í ljósi reynslunnar við það að vinna við akreina undan straumi. Það var þó misslæmt eftir því hvar var á brúnni, en þetta leiddi eigi að síður til þess að útkrögun ásamt brík móti straumi var brotin og líklega þarf að fara í sömu eða sambærilegar aðgerðir í útkrögun undan straumi.

Myndir 16, ófrostþolin steypa, en misjafnt eftir hvar á brúnni

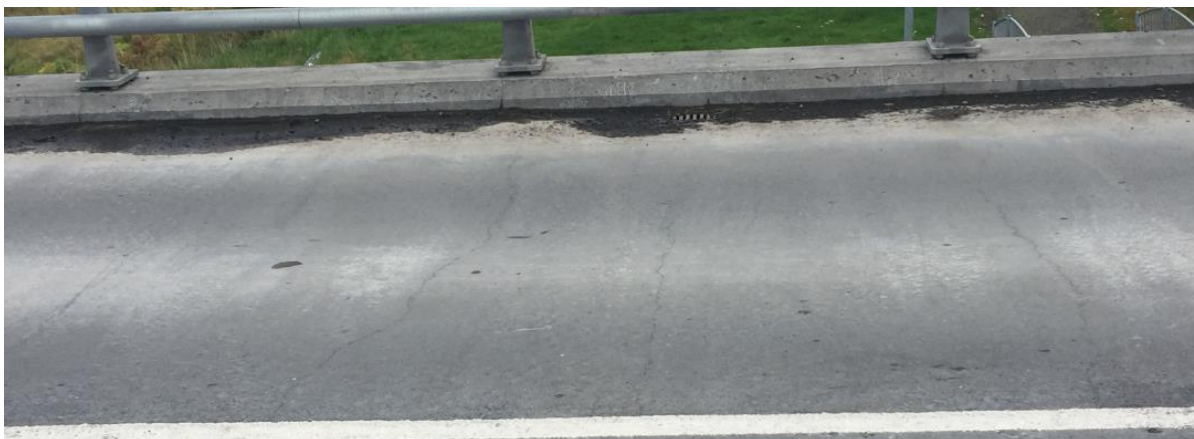
Mynd 20 – frá 2017_09_06

Sprungur voru ekki sýnilegar í yfirborðinu framan af, en á því varð breyting eins og sést á [Myndum 20 og 21](#).

Sprungubreiddir og sprungudýptir hafa ekki verið mældar að svo komni máli hvorki í Blöndubrú né hinum tveimur.

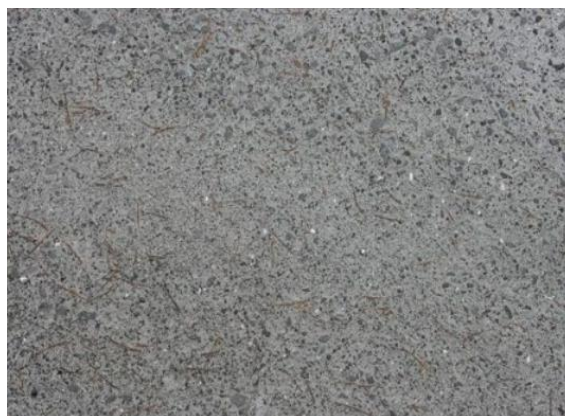
Mynd 25 – stálfrefja sýnilegar í gamla yfirborðinu

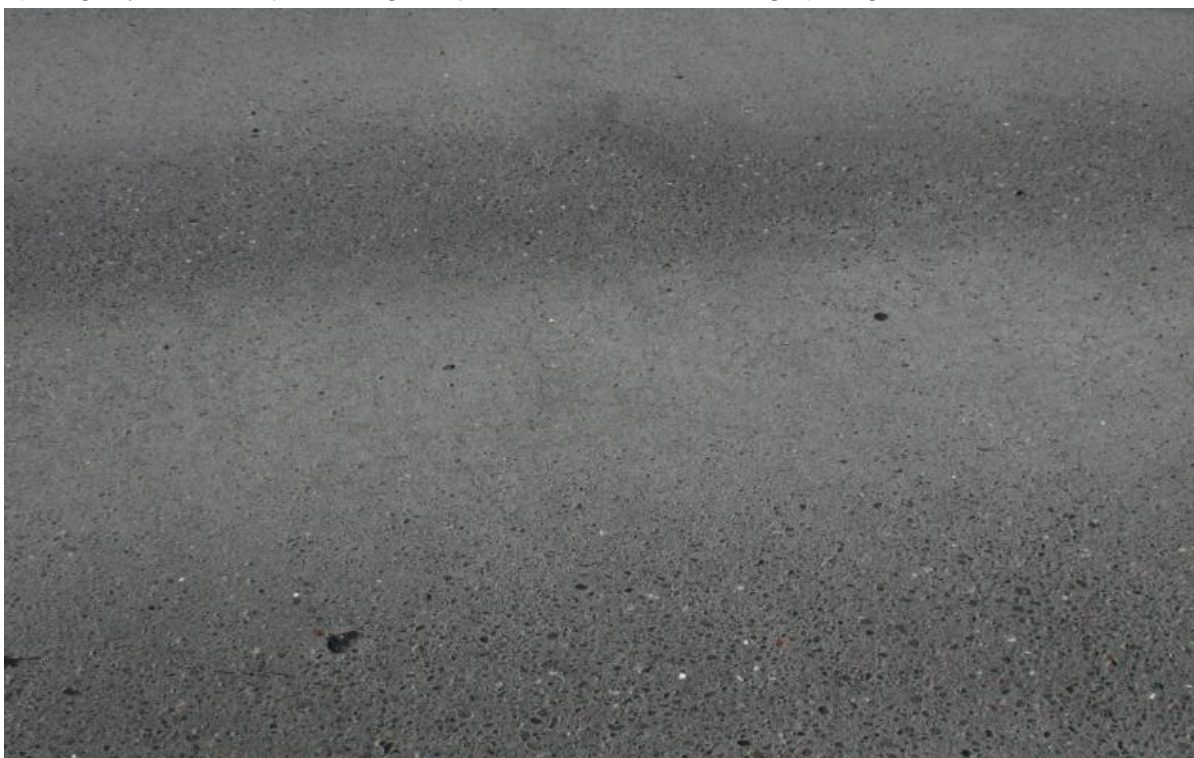
Yfirborð brúarinnar var skoðað í september 2017 og var ekki annað að sjá en það væri nánast sprungulaust, en það litla sem var að finna er á [Myndum 26 og 27](#). Þannig markar líklega fyrir sprungu fyrir miðri [Mynd 26](#) og á [Mynd 27](#) er ~ 150 mm löng sprunga.

Mynd 26 – hugsanlega markar fyrir sprungu í miðri mynd

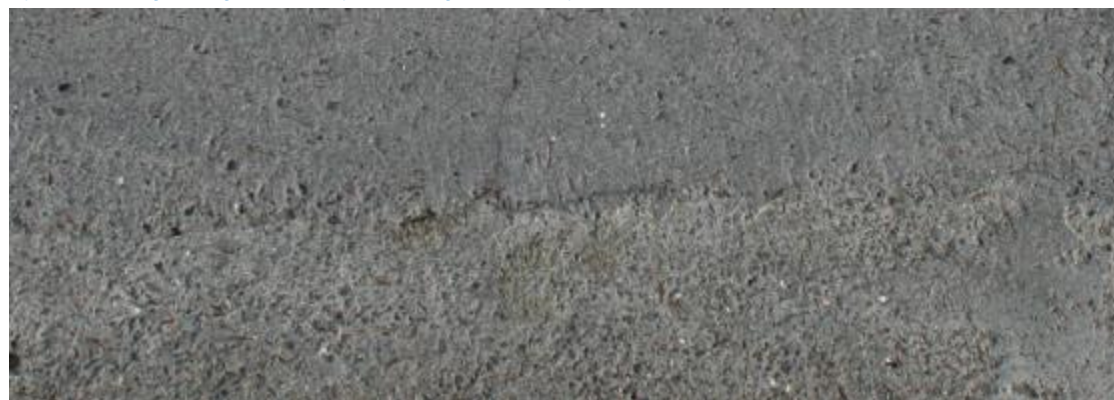
Mynd 27 – ~ 150 mm löng sprunga við gangstétt að sunnanverðu

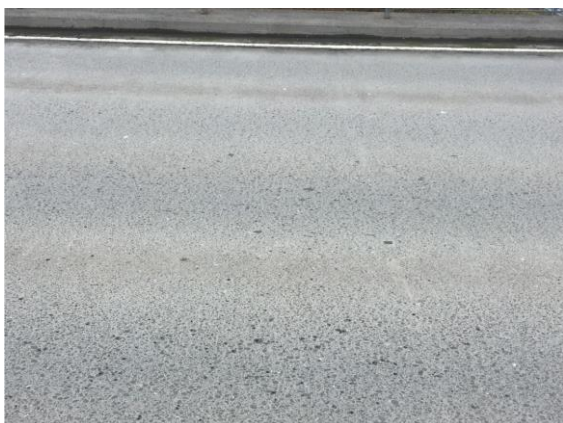
Mynd 47 – Svólítið slit

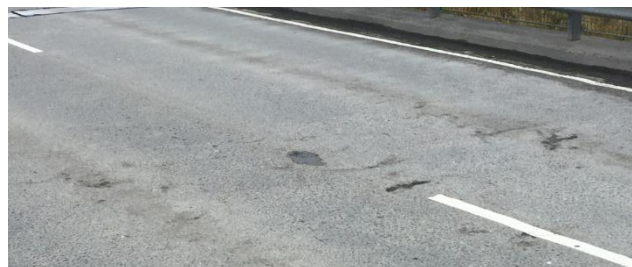
Mislæga brúin í Bæjarhálsi var byggð 1994 með 80 mm þykku staðsteypu slitlagi og steypustyrk C80/95. Steypan virðist ekki hafa verið með stáltreffjum. Það er ekki annað að sjá en að slitlagið hafi komið vel út og sprungur er ekki að sjá, en sennilega gallar í framkvæmd nærri norðaustur enda sbr. [Mynd 48](#).

Mynd 48 – Gallar í framkvæmd?

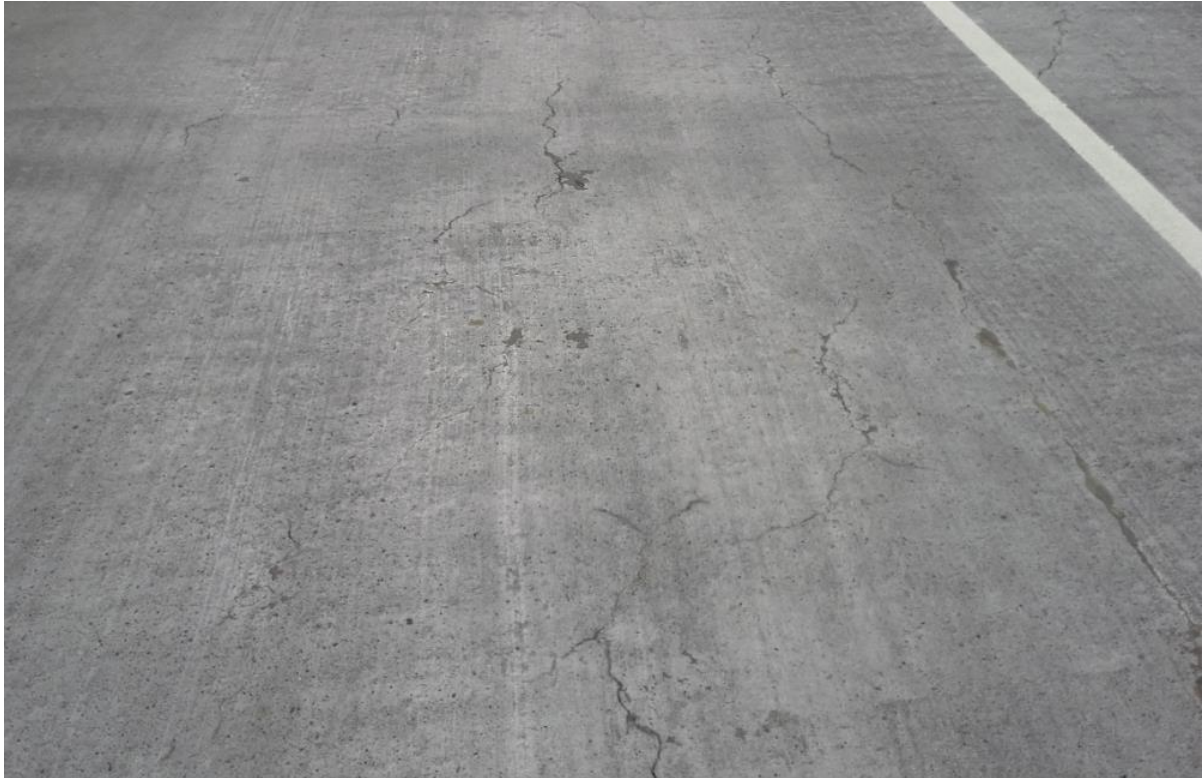
Mynd 49 – Sprungur vegna ónógrar hitastýringar

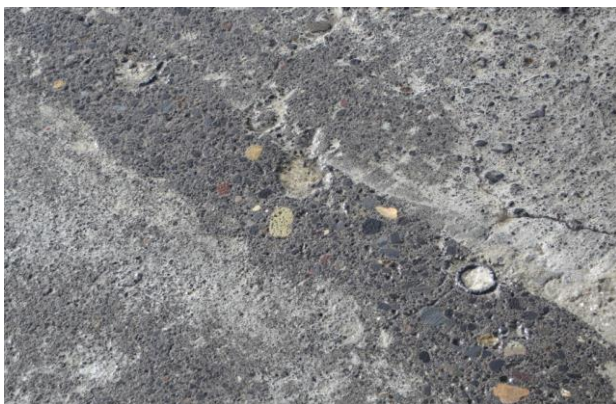
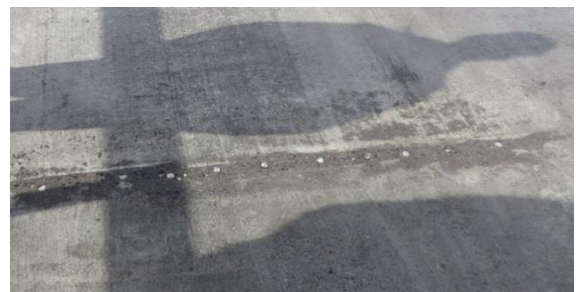
Mynd 50 – frágangur sem gæti a.m.k. verið betri
