## ÞRÓUN Á ENDAFRÁGANGI BRÚARMANNVIRKJA

Staðfærsla og eftirfylgni á þróun á endafrágangi brúarmannvirkja til að lágmarka viðhald vega við brúarenda

31.03.2021

2970-296-SKY-002-V01

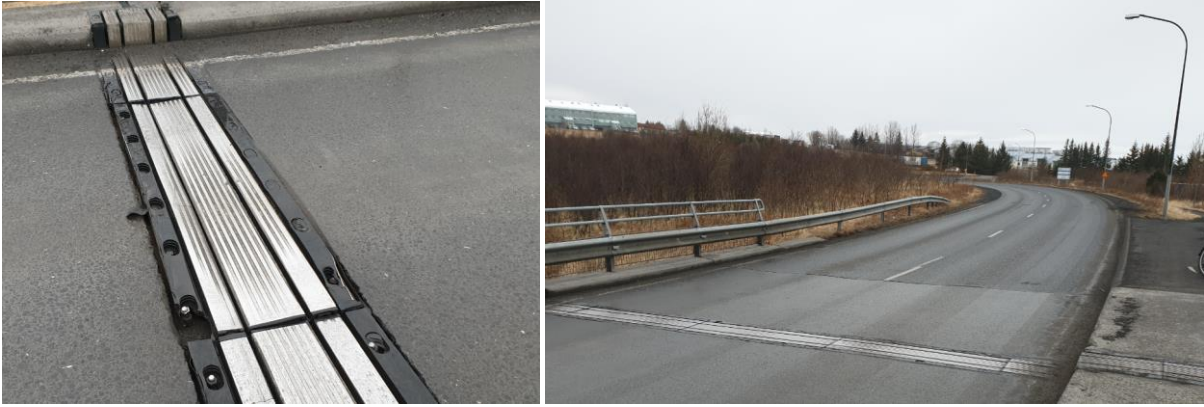
Á brúnni er ekki malbiksslitlag, heldur steyp slitlag. Fúgurnar eru nokkuð farnar að láta á sjá, sjá mynd 7.

**MYND 7** Brú yfir Suðurlandsveg á Bæjarhálsi, febrúar 2021

Jafnframt bendir skoðunin til að ástand þensluraufa sé ekki eins og best verður á kosið, sjá myndir 7 og 18.

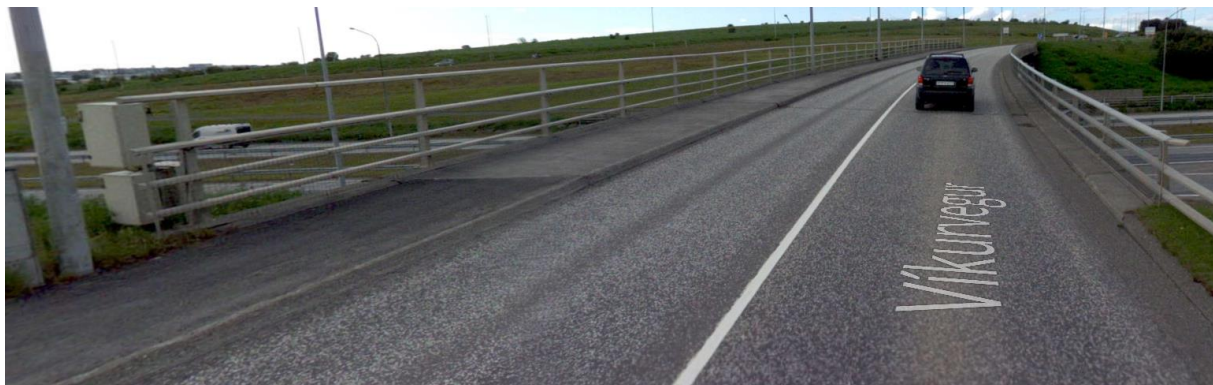
Landstöplarnir eru mjög stífir og slitlag virðist ekki slitna við siglötuna, sjá mynd 10. Fúgan við aðalbrúargólfið er hins vegar ryðguð og illa farin og ójafna er í yfirborði við fúguna, sjá mynd 11.

MYND 10 Brú yfir Vesturlandsveg á Víkurvegi, yfirborð vegsins er slétt sunnan megin við enda siglötunnar, mynd tekin af ja.is (júlí 2019).

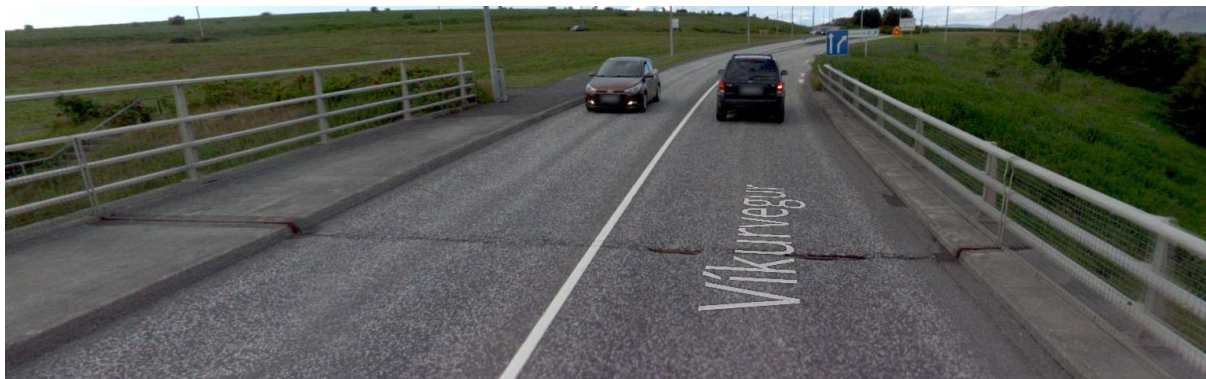
**MYND 11** Brú yfir Vesturlandsveg á Víkurvegi, fúgan norðan megin er illa farin, mynd tekin af ja.is (júlí 2019).

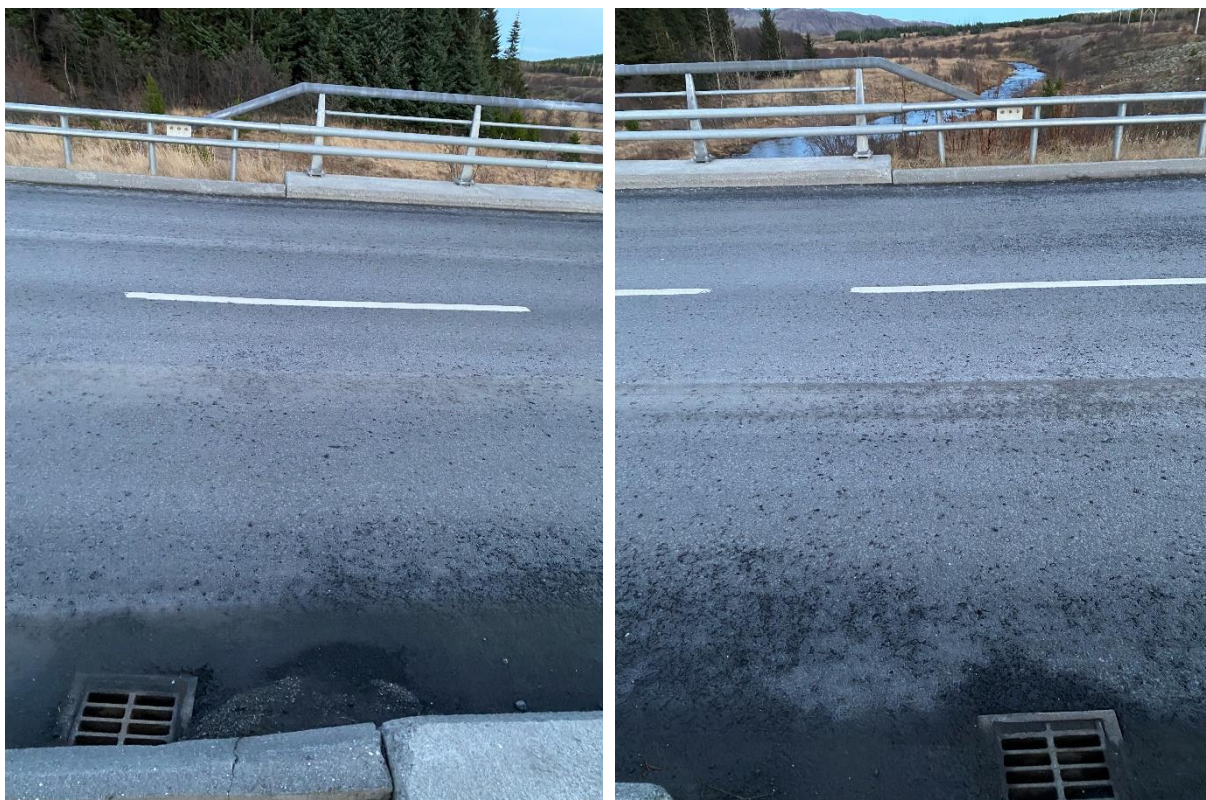
Farin var vettvangsferð að skoða brýrnar yfir Úlfarsá á Fellsvegi og Korpúlfsstaðavegi þann 16. nóvember 2020 þegar hitastigið var um frostmark. Engar sýnilegar skemmdir sást á malbikinu á Fellsvegi við brúarendana, sjá mynd 12, en bæði greinilegar skemmdir og merki um nýlegar viðgerðir sást við brúna á Korpúlfsstaðarvegi, sjá myndir 13 - 14. Enn fremur sást ummerki um sig á jarðveginum við enda vængja brúarinnar á Korpúlfsstaðaveginum, sjá mynd 15

**MYND 12** Ástand brúarendans á Fellsvegi þann 16. nóvember 2020

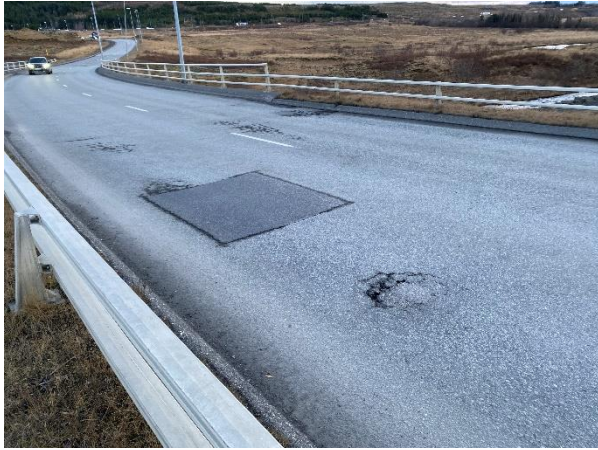
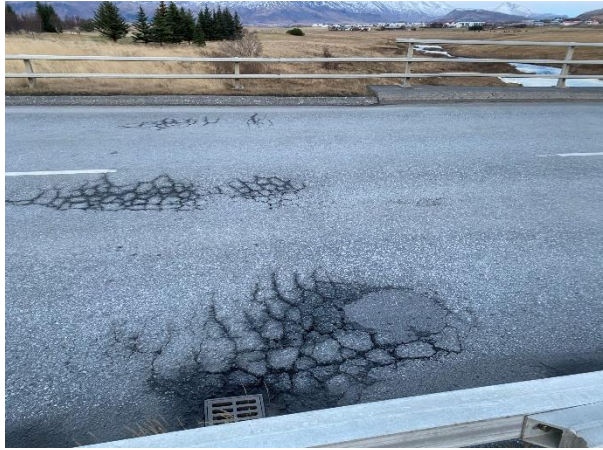
**MYND 13** Ástand nyrðri enda brúarinnar á Korpúlfsstaðavegi

Ekki fengust upplýsingar um hvenær hefði verið blettað í malbikið norðan megin við brúna á Korpúlfsstaðavegi, sjá mynd 13 Talið er að einungis neðra malbikslagið sé á brúnni og að efra lagið hafi enn ekki verið lagt.

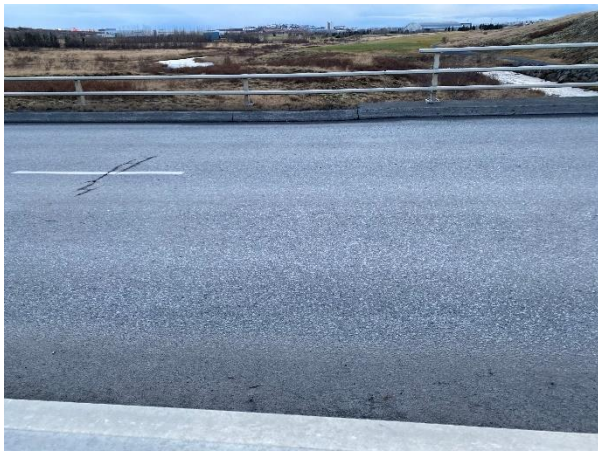
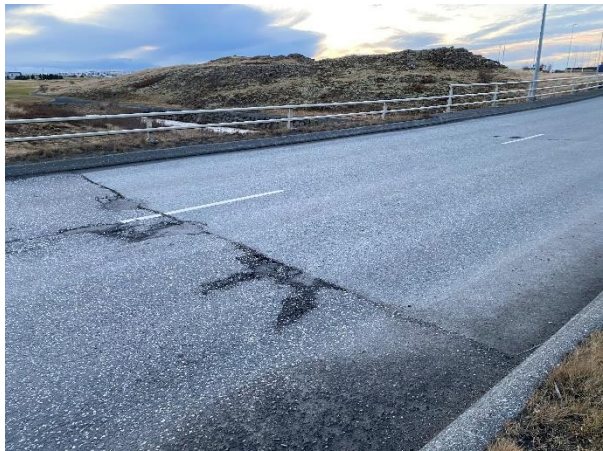
**MYND 14** Ástand syðri enda brúarinnar á Korpúlfsstaðavegi

Í samanburðinum verður að taka tillit til þess að brúin á Korpúlfsstaðarvegi er byggð árið 2005 en brúin á Fellsveginum er byggð árið 2015. Skemmdirnar á suður enda brúarinnar á malbiksskilunum á Korpúlfsstaðavegi voru um 7-9 m fyrir aftan enda sigplötunnar og því ólíklegt að þær skemmdir megi rekja frágangs brúarendans. Skemmdirnar á nyrðri enda brúarinnar eru hins vegar beint fyrir ofan sigplötuna og rétt fyrir aftan sigplötuna.

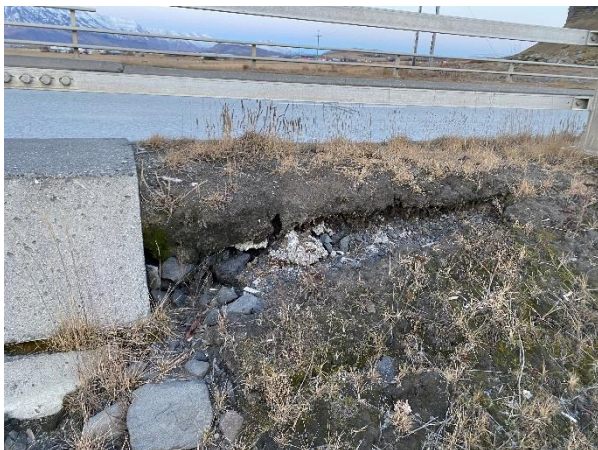
**MYND 15** Greinilegt sig á vegfyllingunni við suðvestur horn brúarinnar á brúnni á Korpúlfsstaðavegi

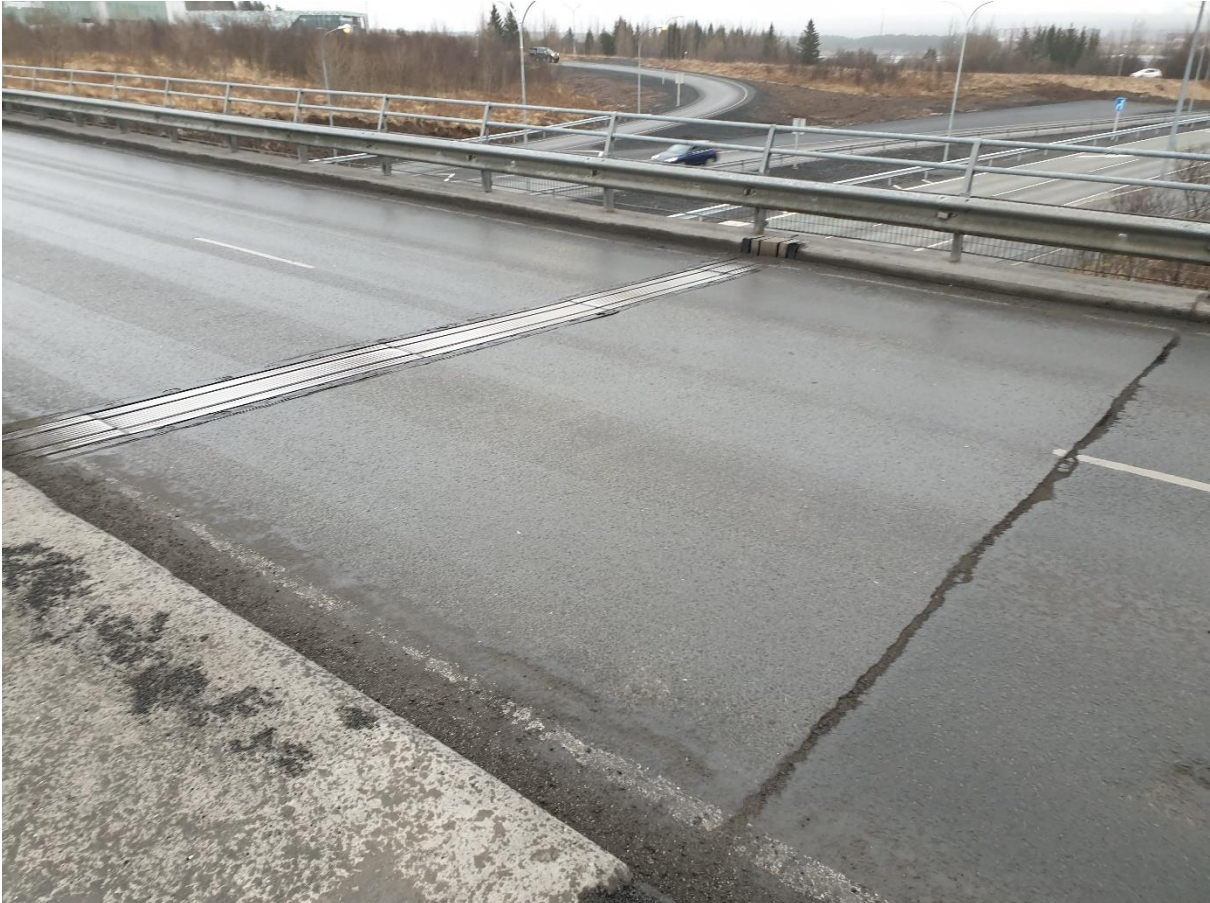
Á brúnni á Bæjarhálsi er steipt slitlag í nokkuð góðu ásigkomulagi, sjá myndir 16 og 17. Þó myndast rauf í vegyfirborð við aftari jaðar plötunnar sem er á milli meginhluta brúargólfsins og fúgunnar við aðalhafið. Vísbendingar eru um (Skandalbrua Noregi og Fellsvegur) að slík rauf myndist ekki þar sem brú er án fúgu og með samfelli í malbiki eftir veginum yfir brúna.

**MYND 16** Brú yfir Suðurlandsveg á Bæjarhálsi

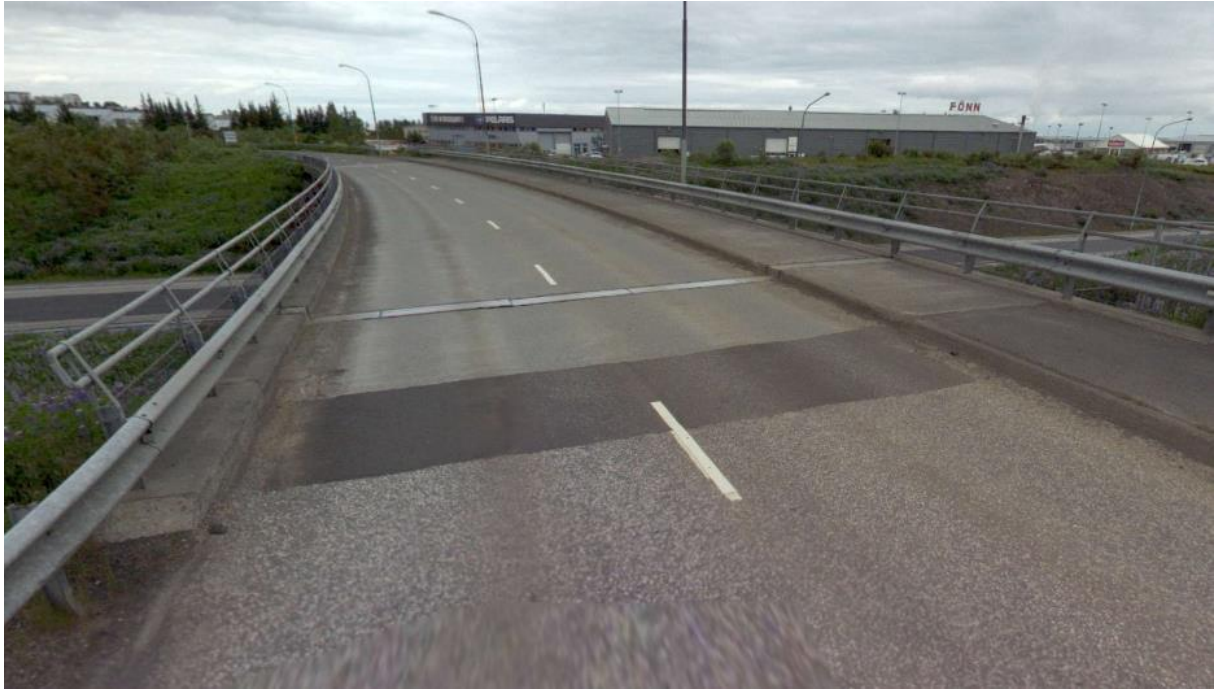
**MYND 17** Brú yfir Suðurlandsveg á Bæjarhálsi, austan megin. Mynd tekin af Ja.is síðan júlí 2017.

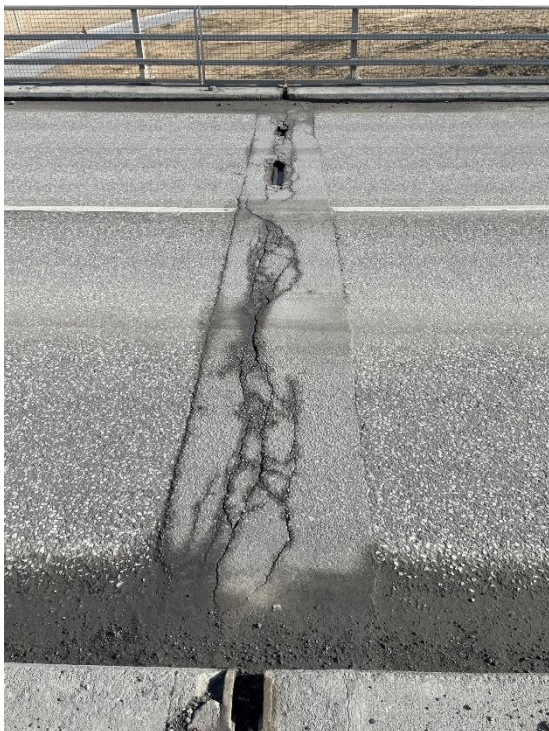
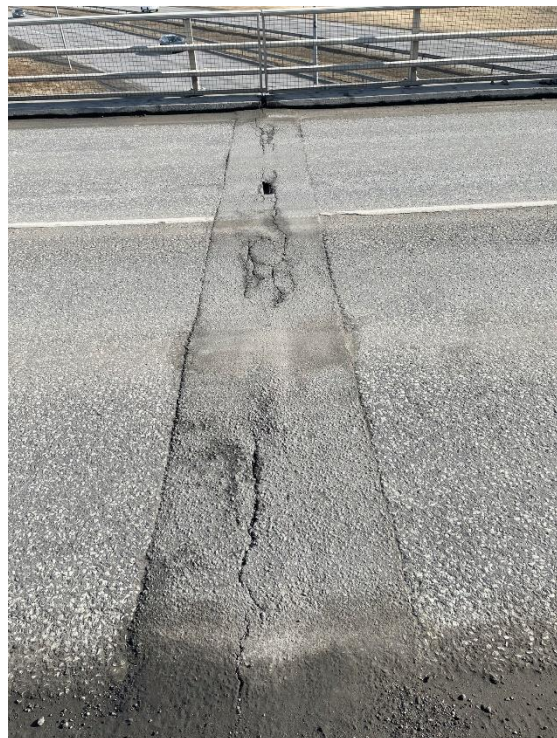
Á brúnni yfir Vesturlandsveg á Víkurvegi þá virðist malbikið hafa verið lagfært nokkrum sinnum yfir þensluraufinni eftir að malbikið var yfir þensluraufina, sjá mynd 18. Farið er að sjást í þensluraufina í dýpstu holunum, sjá mynd 19. Að auki er þensluraufin í gangbrautinni full af sandi, sjá mynd 20.

**MYND 18** Brú yfir Vesturlandsveg á Víkurvegi, þensluraufin sunnan megin til vinstri og norðan megin til hægri, mynd tekin í mars 2021.

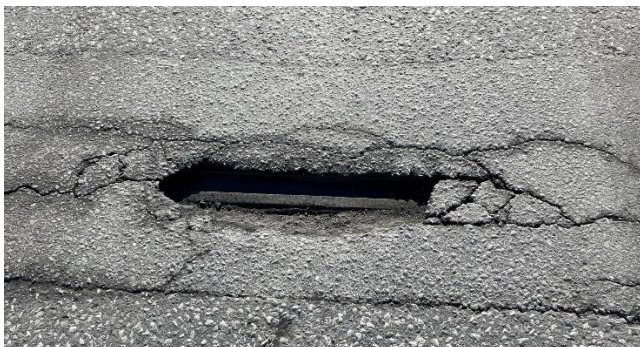
**MYND 19** Brú yfir Vesturlandsveg á Víkurvegi, dýpstu holurnar ná niður í þensluraufina, mars 2021.

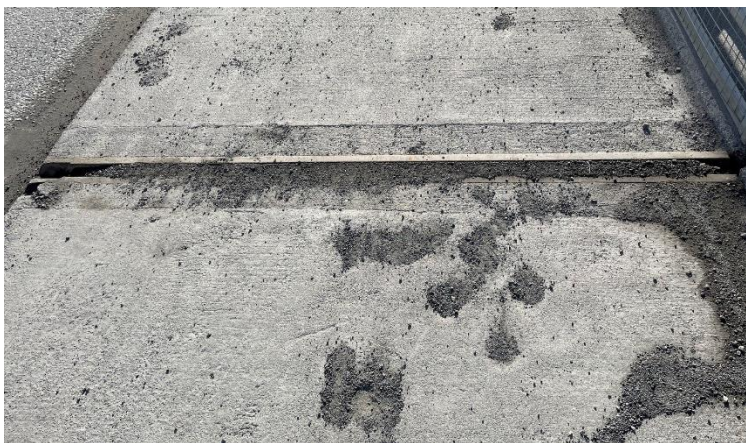
**MYND 20** Brú yfir Vesturlandsveg á Víkurvegi, þensluraufin fyrir gangandi vegfarendur full af sandi, mars 2021.

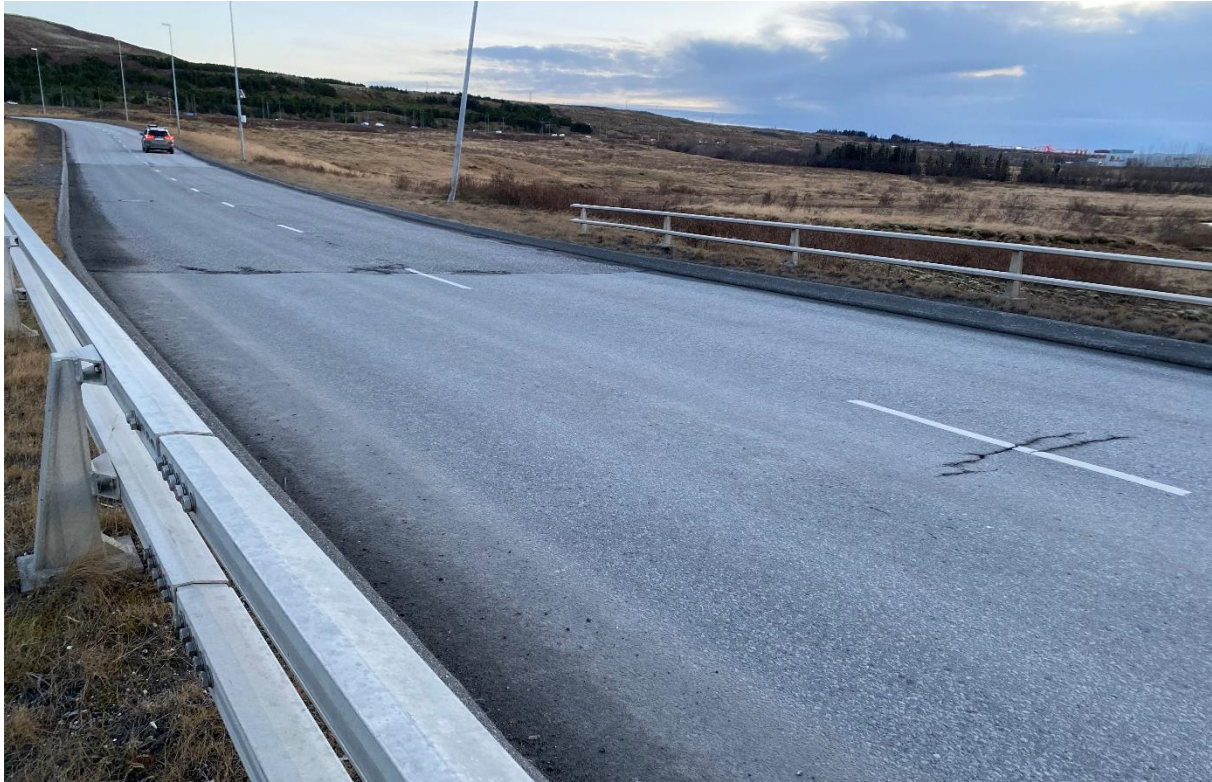
Skv. upplýsingum frá Mosfellsbæ hefur a.m.k. ein viðgerð verið gerð nálægt brúnni á Korpúlfsstaðavegi, sjá mynd 21. Viðgerðin var gerð árið 2016 og er við enda tengivegriðs brúarinnar. Þar sem viðgerðin endar um 15 m fyrir aftan enda sigplötunnar er ólíklegt að frágangur brúarendans hafi haft áhrif á viðgerðarþörfina.

**MYND 21** Eina viðgerðin sem Mosfellsbær hefur gert nálægt brúnni var framkvæmd árið 2016.
