Útafakstur

Janúar 2002

Rannsóknarnefnd umferðarslysa
Stofnuð: 1996

Sérrit nr. 2
Útafakstur í dreifbýli (2002). Reykjavík: Rannsóknarnefnd umferðarslysa.
Höf. Ágúst Mogensen

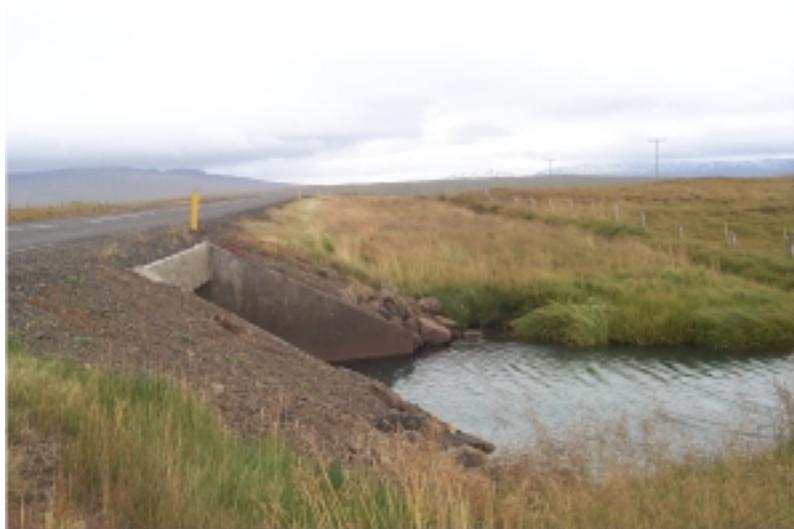
Mynd 12. Svertingsstaðará. Þjóðvegur nr. 1 milli Hrútafjarðar og Blönduós

Þau slys í rannsókninni sem gerðust við brýr eiga það öll sammerkt að vera alvarleg. Um er að ræða fjögur slys, tvö banaslys og tvö slys þar sem meiðsl urðu alvarleg. Hættan við það að lenda í vatni er mikil, bæði vegna kælingar og drukknunar og skiptir þá ekki miklu máli hvort um er að ræða vatnsmikla eða vatnslitla á. Á mynd 12 má sjá brúna yfir Svertingsstaðará nálægt Blönduósi. Svertingsstaðará er hvorki straumhörð né djúp, engu að síður var maður mjög hætt kominn, fastur í bifreið á hvolfi ofan í ánni. Eins og sést á myndinni er enginn leiðari við brúna. Stuttur leiðari á brúnni hefði ekki breytt miklu um hvort slys hefði orðið. Flestir bílar sem lenda ofan í á, fara útaf áður en að ánni er komið. Því þarf að gæta að leiðari sé nægilega langur, auk þess sem hann þarf að ná niður fyrir veginn.

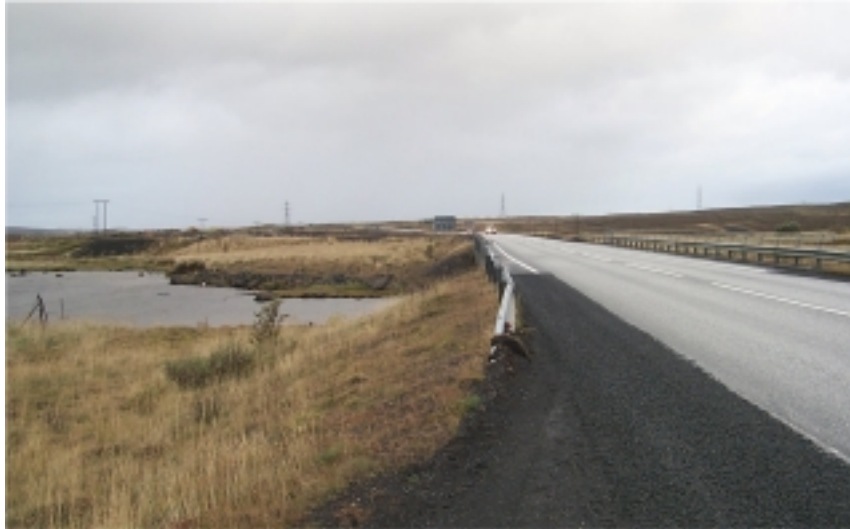
Á mynd 13 sést brú yfir aðra á, Hólmsá við Suðurlandsveg. Þar varð annað alvarlegt umferðarslys er bifreið var ekið yfir á rangan vegarhelming og upp á vegriðið sem sést á myndinni, beygt niður í jörðina. Hér virkaði vegriðið sem stökkpallur, bifreiðin fór upp fláann, rann síðan eftir vegriðinu og hvolfdi ofan í ána.

Mynd 13. Brúin yfir Hólmsá. Vegrið er beygt niður og virkar sem stökkpallur

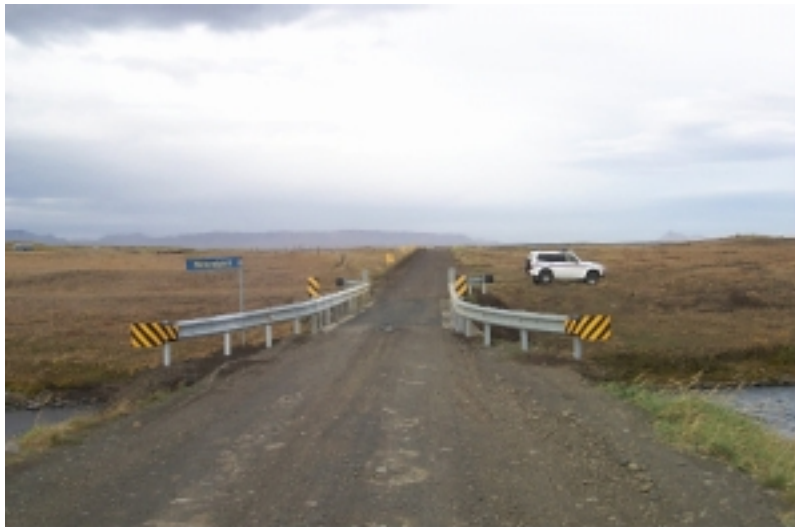
Svipuð atburðarrás átti sér stað við Brú í Hrútafirði þar sem bifreið ók upp vegrið sem sveigt hafði verið í jörðina. Það er úr vöndu að ráða þegar kemur að frágangi á vegriðum yfir brýr. Ef endar þeirra standa beint upp í loftið, geta þeir verið stórhættulegir þegar á þá er keyrt. Vísi þeir niður er hættan sú að bílar príli upp á vegriðið og kastist ofan í ána. Sennilega er besta útfærslan sú sem sést á mynd 14 þar sem endar eru beygðir til hliðar og viðvörunarmerki sett á endana. Hér hefði vegrið þó mátt vera lengra.

Mynd 14. Brúin yfir Hólsselskíl. Myndin er tekin eftir að brúin var lagfærð eftir slysi sem þar varð sumarið 2000

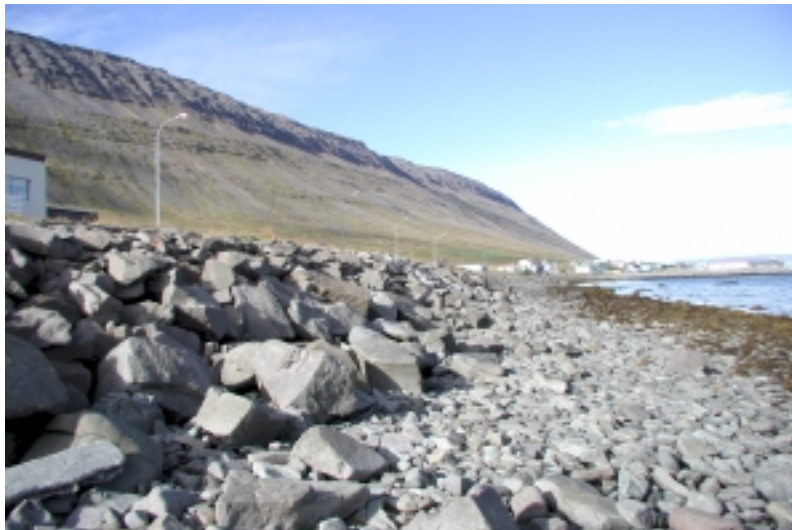
Mynd 19. Fjöruborðið í Súðavík

Mynd 19 er af fjöruborðinu í Súðavík. Þar fór bíll útaf veginum og varð banaslys sumarið 2001. Tvö önnur banaslys urðu árið 1999 þar sem grjót nálægt vegi komu við sögu. Jafnvel lítill grjót geta verið hættuleg ef þau dælda farþegabúr bifreiða.
