## Inngangur

## Skilgreining brúarenda

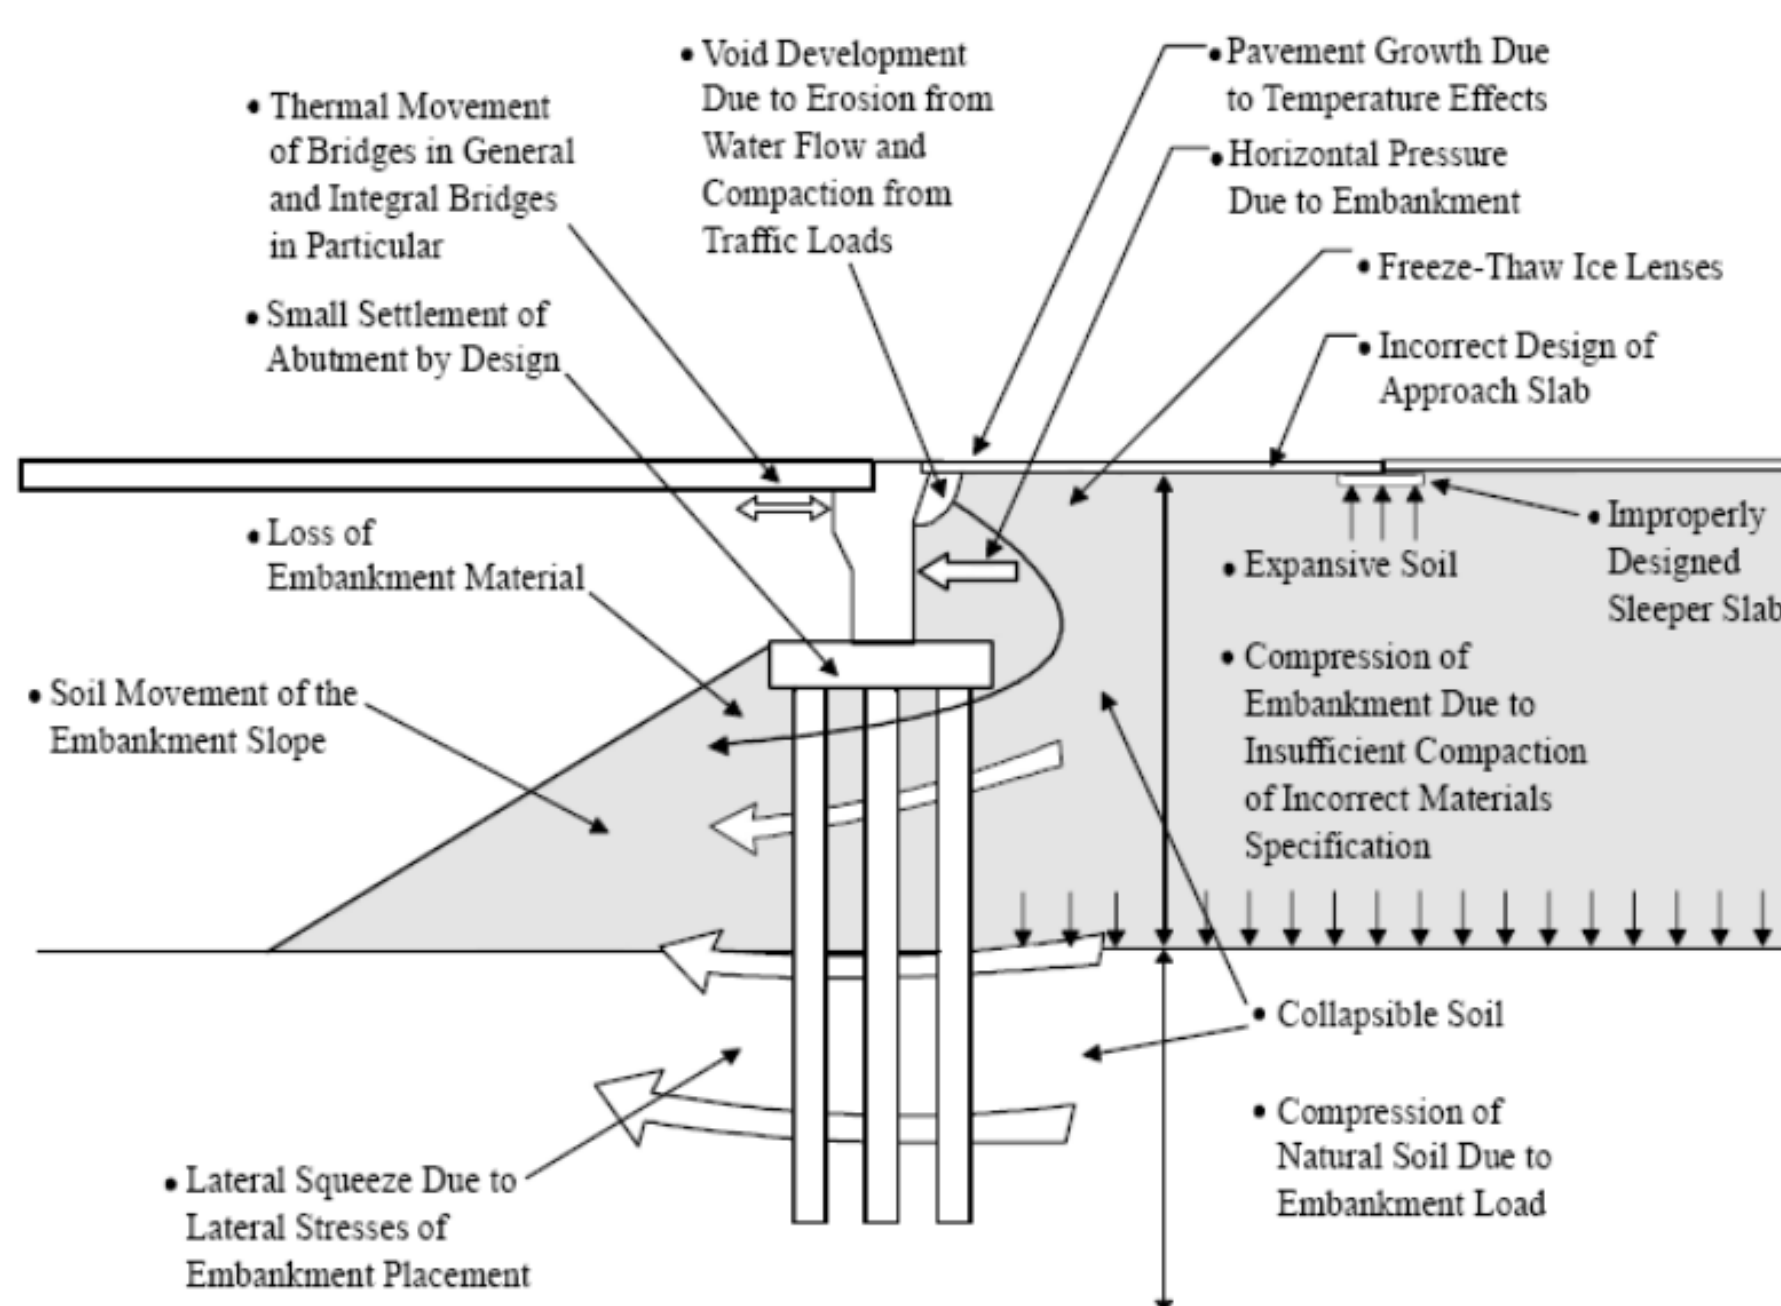
Helsta vandamálið við samfelldar og hlutasamfelldar brýr er dæld eða sprunga sem myndast í slitlagi aðlægs vegyfirborðs. Orsakir skemmda í slitlagi vega við samfelldar brýr geta verið margar og mismunandi eins og mynd 2 sýnir en þessar eru helstar:

- Láréttar hreyfingar brúargólfs
- Mismunasi á milli endastöpla og fyllingar
- Ófullnægjandi siglplötufrágangur
- Tæringar- og veðrunarvandamál
- Stigvaxandi jarðþrýstingur í fyllingu

Mynd 2: Orsakir skemmda á yfirborði slitlag við samfelldar brýr eru margvíslegar [3]

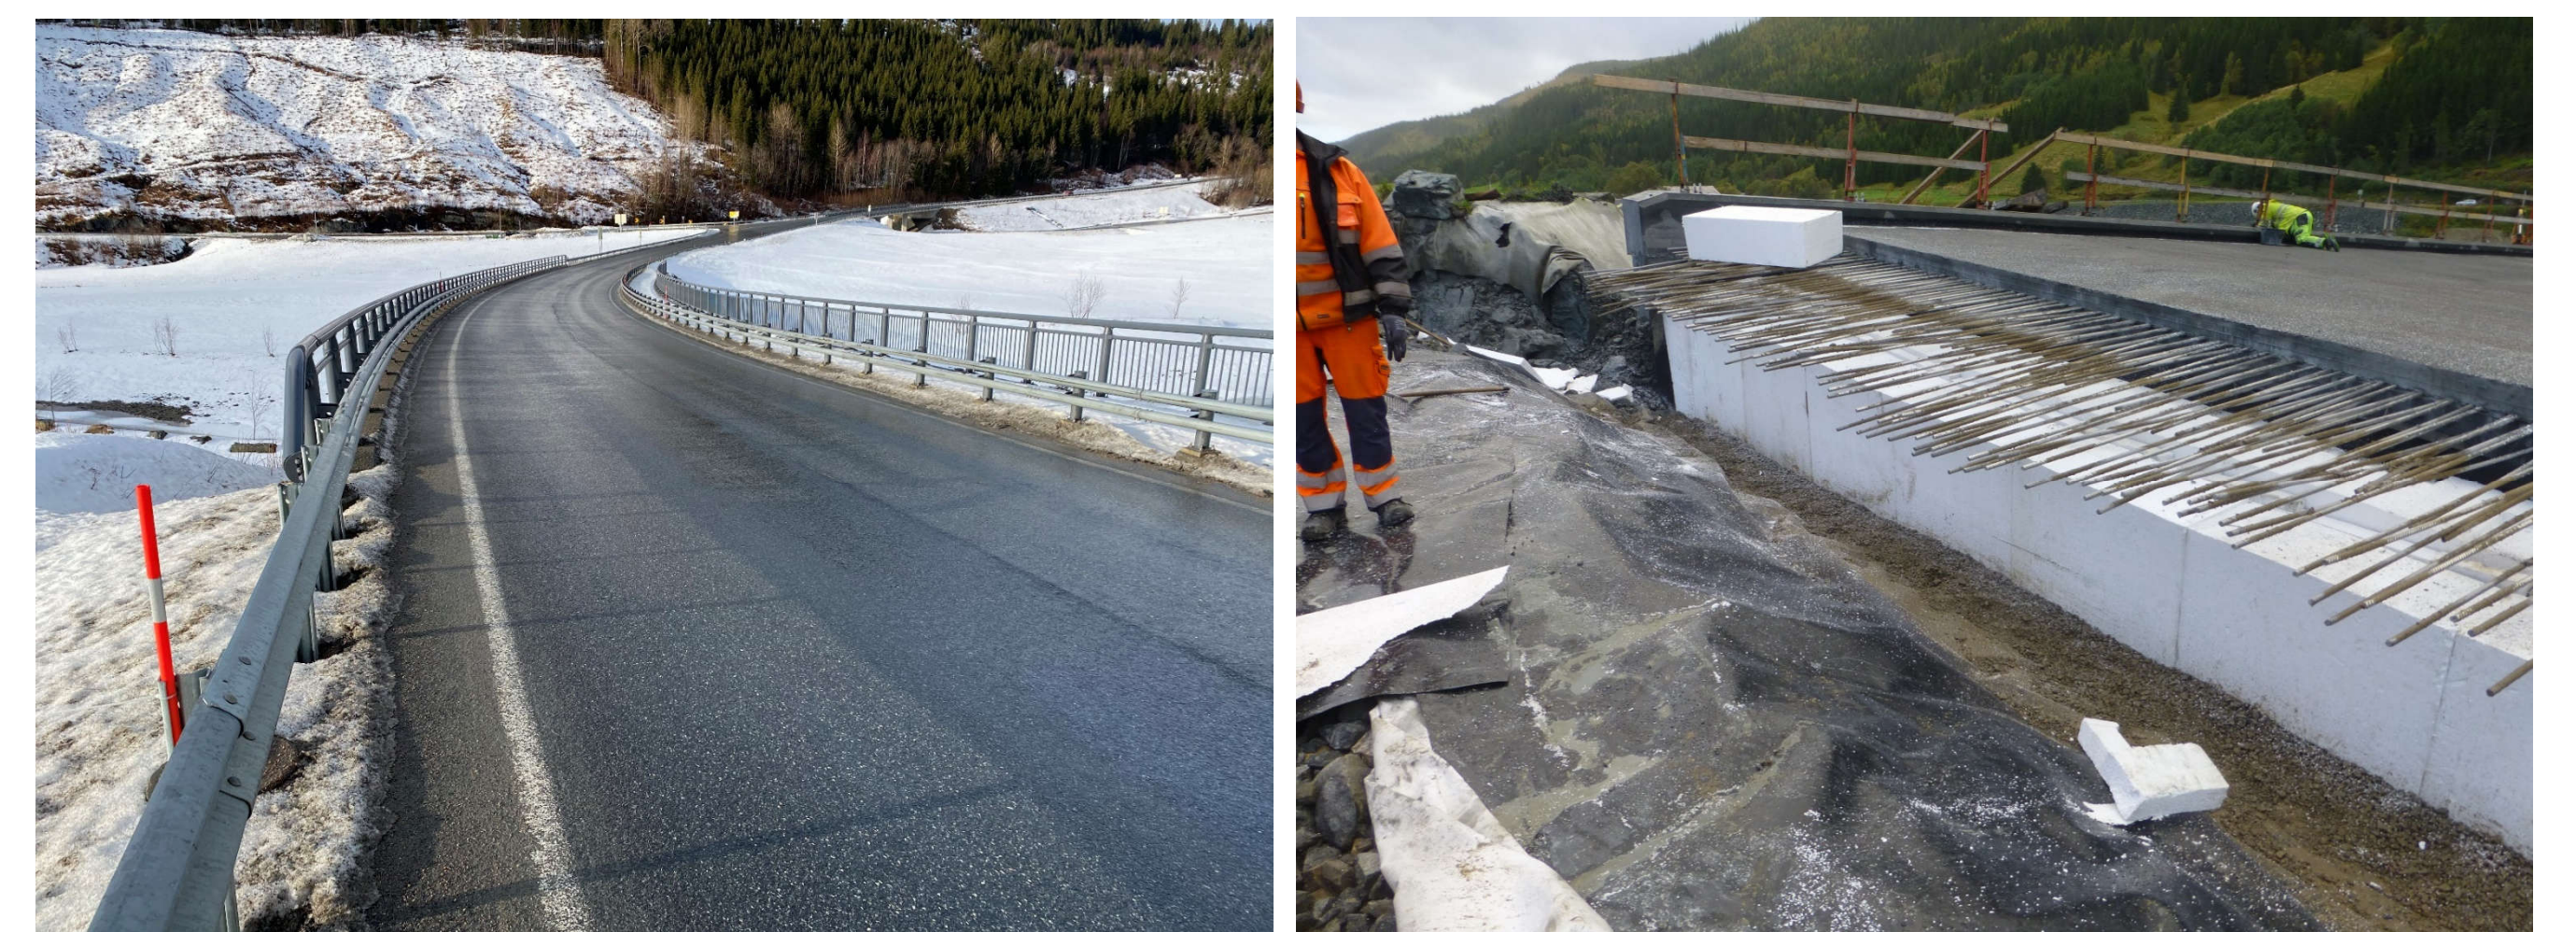
Skauðalbrúin í Noregi er 90 m löng samverkandi brú í þremur mislögum höfum og er staðsett í mið-Noregi. Brúin var hönnuð af EFLU samkvæmt upplaginu að ofan. Á mynd 4 má sjá ástand slitlagsins við brúarendana um 5 árum eftir að brúin var byggð.

Mynd 4: Skauðalbrú, myndir frá mars 2020 þegar brúin var um 5 ára gömul

Reynsla af breytta brúarendanum bendir til þess að viðhaldspörf á slitlagi við brúarenda sé í lágmarki og akstursskilyrði góð. Þó verður að hafa í huga að brýrnar sem hafa breytta endann eru ekki mjög langar (Fellsvegur 46 m og Skauðalbrú 90 m). EFLA vinnur áfram að innleiðingu breytta brúarendans við hönnun brúa og verkið hefur þegar vakið athygli í Noregi. Breytti brúarendinn verður m.a. notaður þar sem þensluraufa verður skipt út fyrir lengda siglplötu í yfirborði og við hönnun á 250 m langri göngu- og hjólabrú. Þörf er á frekari eftirfylgni verkefnisins til þess að sannreyna virkni endans, ekki síst fyrir lengri brýr, með það að markmiði að skilgreina hversu langar brýr sé hægt að byggja án þess að vandamál á milli samspils burðavirkis og jarðvegs verði of mikið.

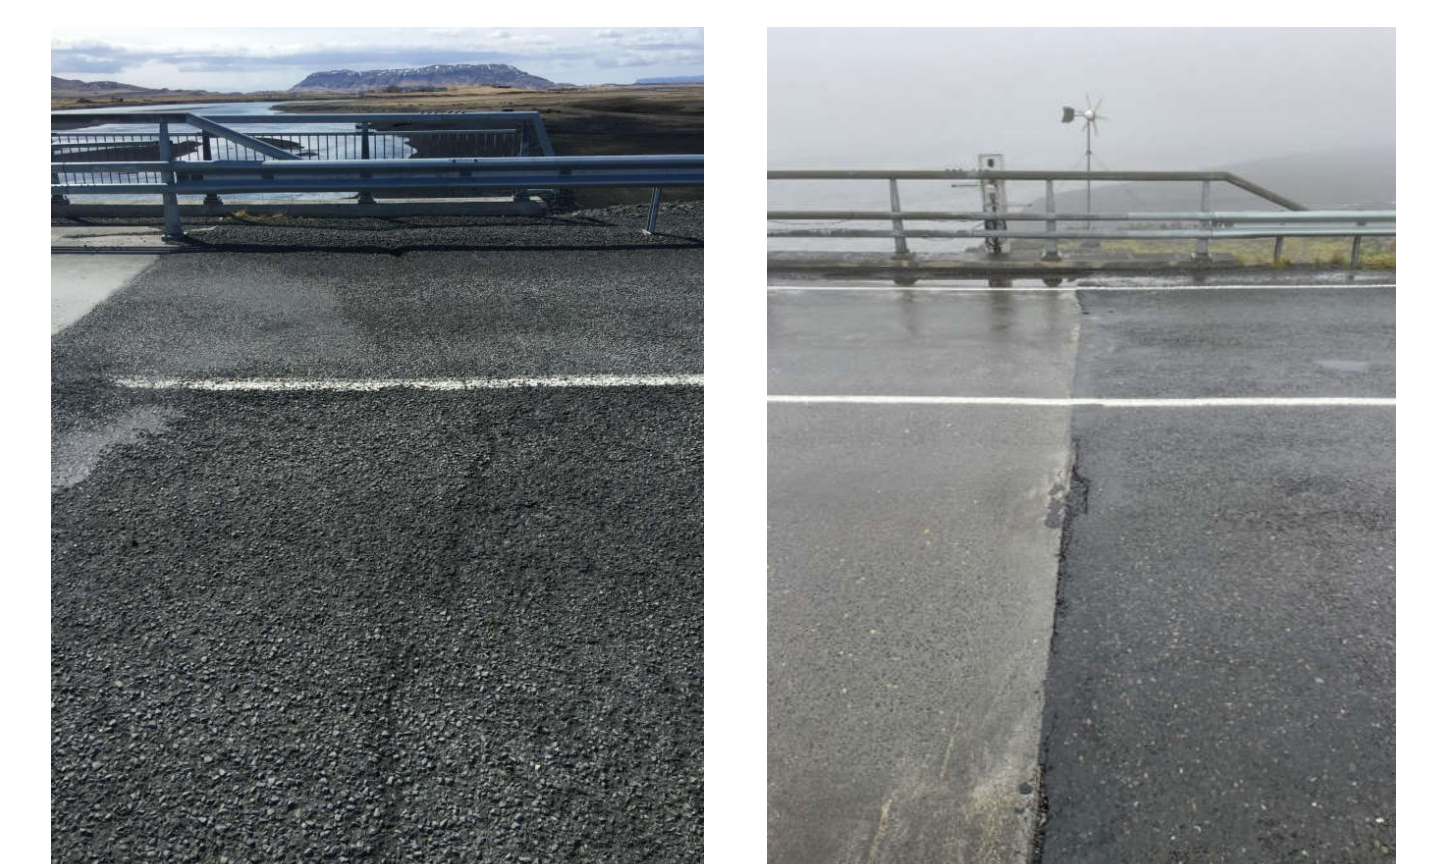
Myndir hér til hliðar sýna ástand við enda brúa yfir Hvítá (270 m) og Múlavísl (160 m). Ástandið við Múlavísl er betra og viðhaldspörf þar ekki mikil, en við Hvítá hefur oft þurft að gera við endann. Þetta bendir til að efri mörk séu á lengd þeirra brúa sem þola að vera hlutasamfelldar áður en viðhald fer að verða verulegt. Því verður áhugavert að sjá samanburð við nýjan frágang sem stefnt er að því að nota á brú yfir Hornafjarðarfjót. Samanburður við myndir af Skauðalbrú að ofan sýnir einnig að akstursskilyrði við brýr sem hafa samfellt slitlag við aðliggjandi veg eru betri en á brúm með steypu gólfi og klæðingarslitlagi að brú.

Mynd 5: Brýr yfir Hvítá (til vinstri) og Múlavísl (til hægri) tekna þegar brýrnar eru 5 og 7 ára gamlar [4]
