## ÁSTAND SPENNIKAPLA Í STEYPTUM BRÚM

Áfangaskýrsla 5 – klórmælingar og áhættuflokkun

14.01.2025

2970-160-SKY-005-V02

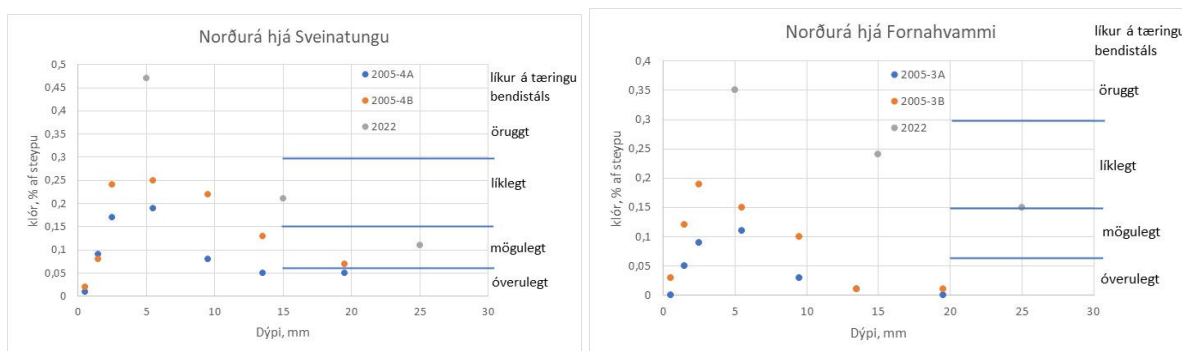
1. Í brúm fjarri sjó hafði klór í brúargólfum í Norðurárdal hækkað mjög mikið frá því að klór var mældur í sömu brúm árið 2005. Fer það saman við stórauðna notkun á salti til hálkuvarna á síðari árum.

**MYND 2.1** Niðurstöður klórmælinga á brúm í Norðurárdal í Borgarfirði. Mælingar Hönnunar (Cowi) frá 2005 og Eflu frá 2022. Á myndunum er merkt inn með bláum línu hversu miklar líkur eru á að bendistál tærist.

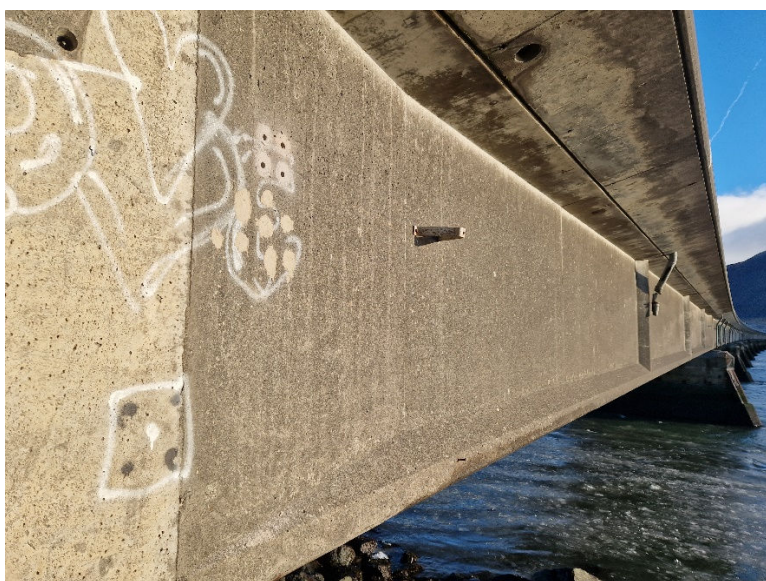
**MYND 5.2** Sýni tekin úr norðurenda Borgarfjarðarbrúar. För eftir fyrri sýnatöku á sama stað.

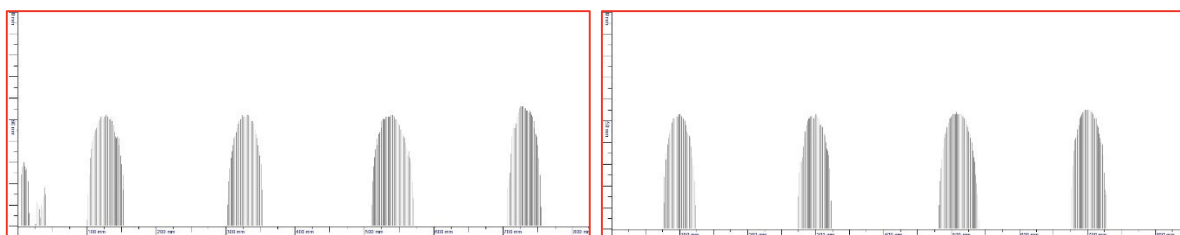
**MYND 5.3** Steypuhula mæld, ytri hlið til vinstri, innri hlið til hægri. Mæling frá fyrri sýnatöku.

Eins og við er að búast er steypuhula mjög jöfn 45 mm og millibil milli járna jafnt eða 200 mm.

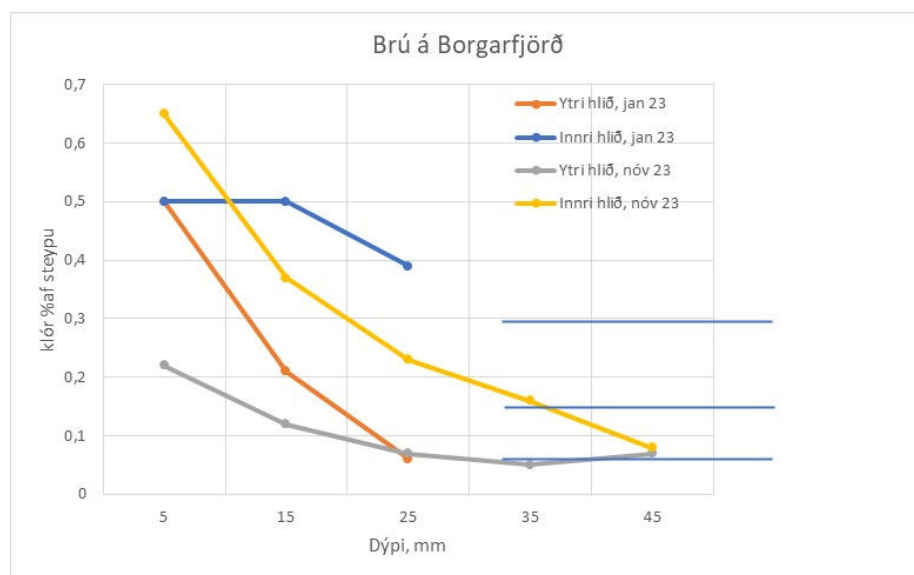
Niðurstöðurnar sýna að klórmagn er mikið í burðarbitum Borgarfjarðarbrúar. Þá vekur einnig athygli að það mælist mun meiri klór á innanverðum bita en á þeirri hlið sem snýr út á haf. Á þeirri hlið gefa mælingar til kynna að líkur séu á tæringu bendistáls sem er með 45 mm steypuhulu eins og mældist í brúarbitunum. Það er óþægilegt hversu mikið ósamræmi er milli mælinganna 2022 og 2023 með hliðsjón af því að sýnin eru tekin nánast á sama stað bæði árin.

**MYND 5.4** Klórmælingar í bitum Borgarfjarðarbrúar.

Nauðsynlegt er að gera frekari mælingar á klór í bitunum; í fyrsta lagi til að ná utan um muninn á þeim niðurstöðum sem eru á milli þessara mælinga og einnig til að skoða útbreiðslu vandans. Báðar mælingarnar voru gerðar á ysta bita vestan megin. Nauðsynlegt er að mæla einnig í hinum þremur bitunum í þversniðinu og ekki síður á fleiri höfum brúarinnar.

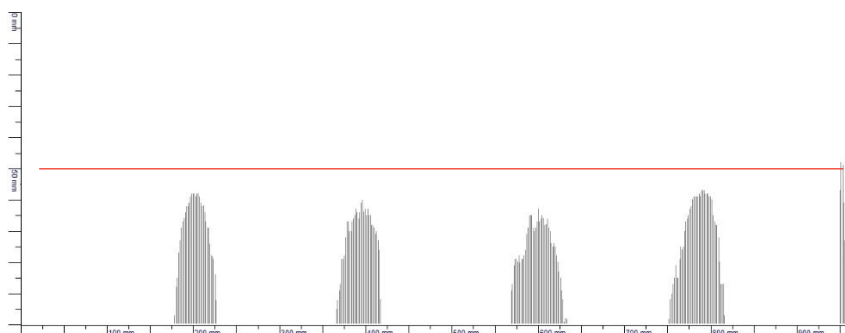
**MYND 5.6** Lykkjur í bitahlið. Mæling frá fyrra ári.

Steypuhula á járn í ytri bitahlið reyndist um 55 mm og það eru 200 mm milli járna eins og tilskilið er.

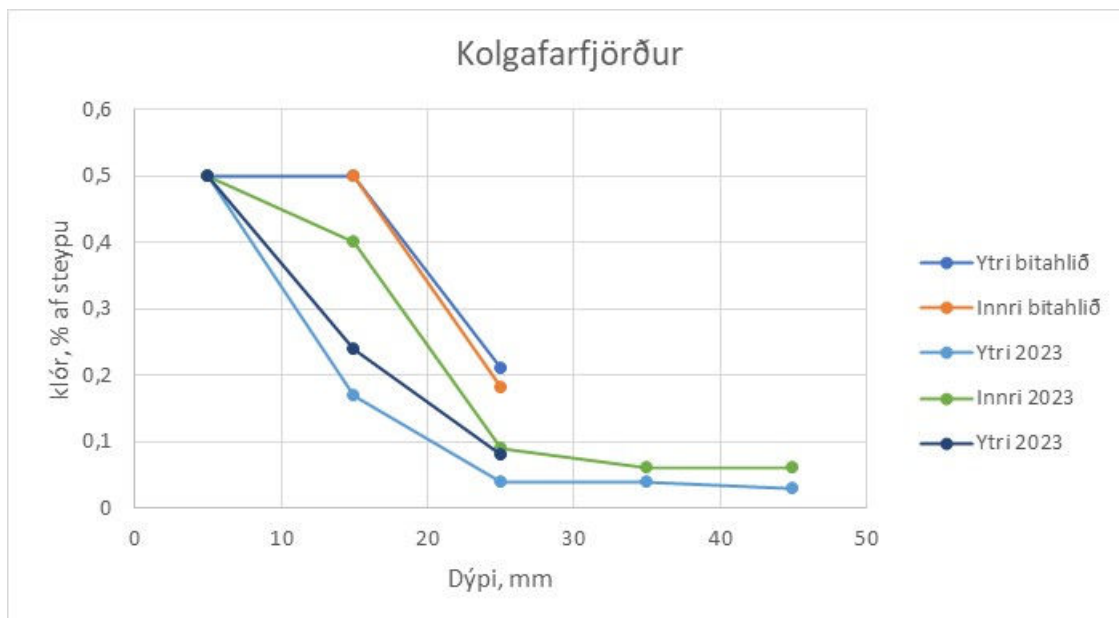
Niðurstöðurnar sýna að full ástæða er til mæla klór reglulega á komandi áratugum. Með því móti er hægt að áætla hvenær krítísku klórmagni er náð við bendistálið í yfirbyggingunni.

**MYND 5.7** Kolgrafarfjörður, niðurstöður mælinga á klór í steypu.

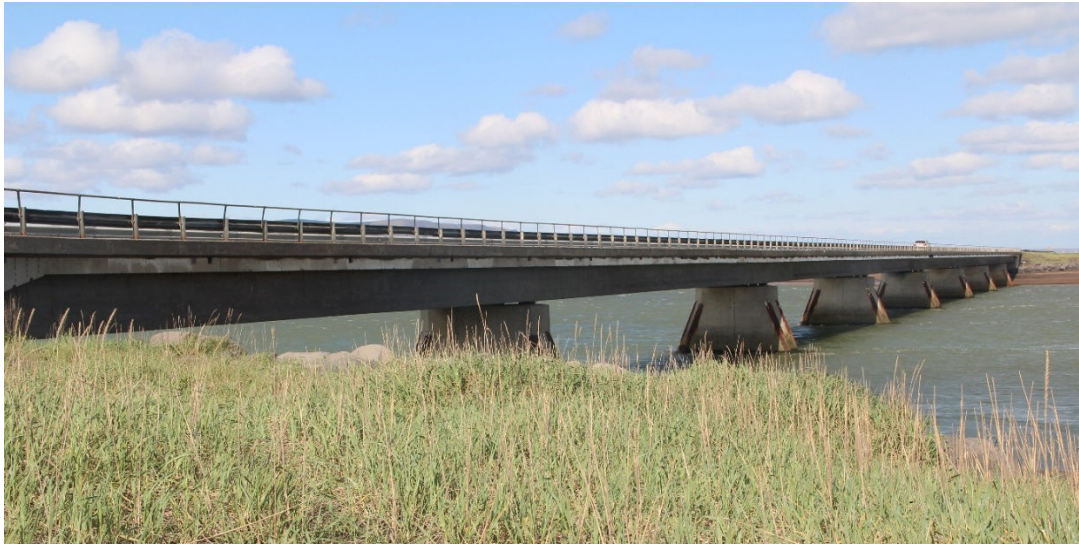
**MYND 5.8** Brú á Ölfusárósi á Óseyrarnesi.

Brúin virðist í góðu ástandi. Hún varð fyrir skemmdum í jarðskjálftanum austan við Hveragerði árið 2008, en þá brotnuðu hliðarveggir landstöpla og jarðskjálftafestingar á millistöplum brotnuðu.

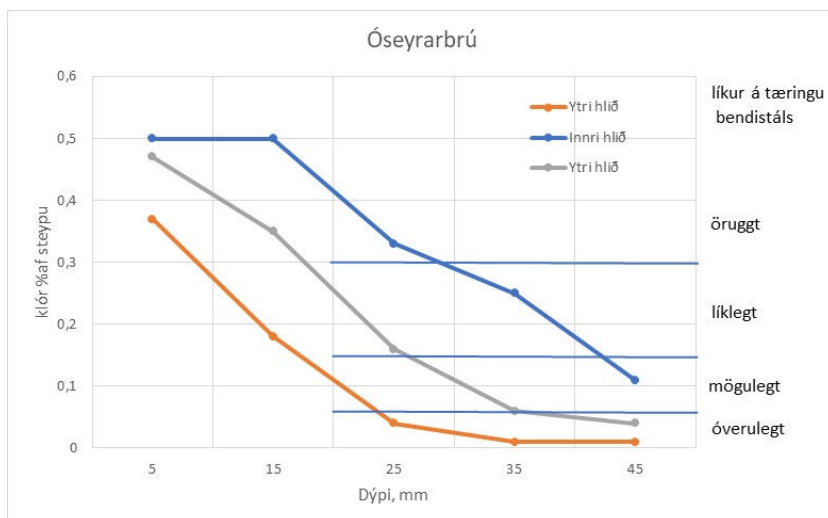
**MYND 5.11** Niðurstöður mælinga á klór í steypu.

Niðurstöður mælinganna sýna að klórmagn í steypu er það hátt að mögulega er tæring nú þegar byrjuð á bitalykkjum á innanverðum syðri bita brúarinnar. Niðurstöðurnar eru sambærilegar við mælingar á Borgarfjarðarbrúnni, enda eru þær svipaðar í aldri.

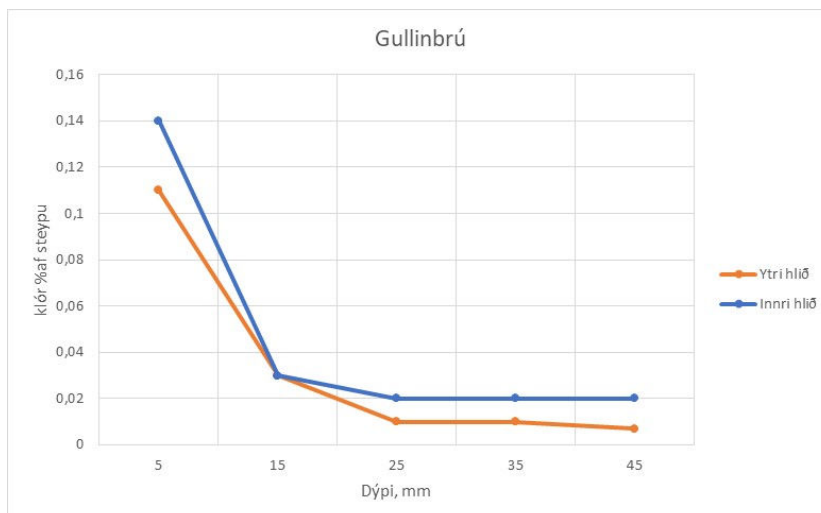
**MYND 5.14** Niðurstöður mælinga á klór í steypu.

Samkvæmt teikningum á steypuhula að vera 50 mm í bitahliðum.

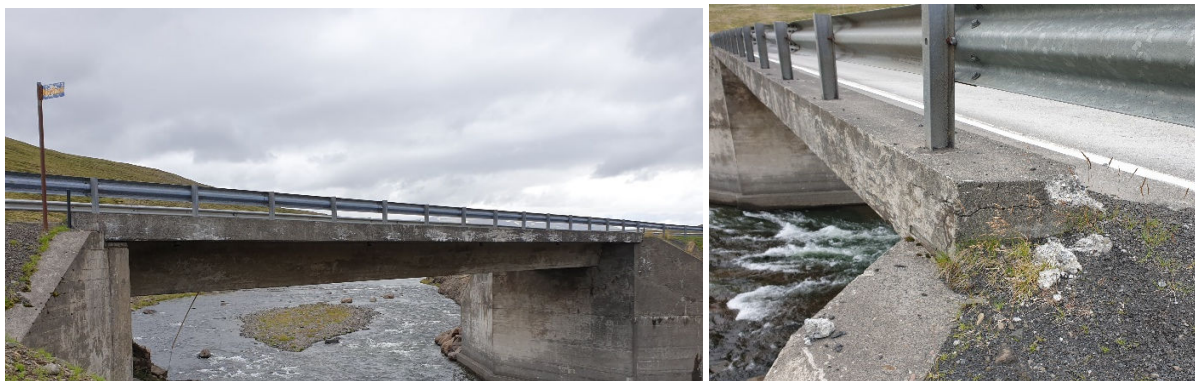
**MYND 6.2** Steypuskemmdir í útkanti brúar yfir Norðurá hjá Sveinatungu (byggð 1983). Mynd frá 2022.

Án þess að sérstök úttekt hafi verið gerð á því þá virðast frost/þýðu skemmdir vera að mestu af fyrri tegundinni í brúm hér á landi. Brúarkantar, bríkur, eru verulega útsettir fyrir regni og slagviðri og steypan mettast af vatni sem sprengir steypuna þegar það frýs. Lítil eða mjög takmörkuð flögnun verður á yfirborði. Vatn getur síðan gengið inn í sprungna steypuna og útfellingar koma fram á yfirborði. Það vekur oft furðu hversu bendistál getur verið í góðu ástandi í slíkri steypu. Skýringar er e.v.t. að leita í því að steypan er vatnsmettuð lengst af þannig að súrefni kemst ekki að stálinu, en aðkoma súrefnis er skilyrði fyrir tæringu stáls.

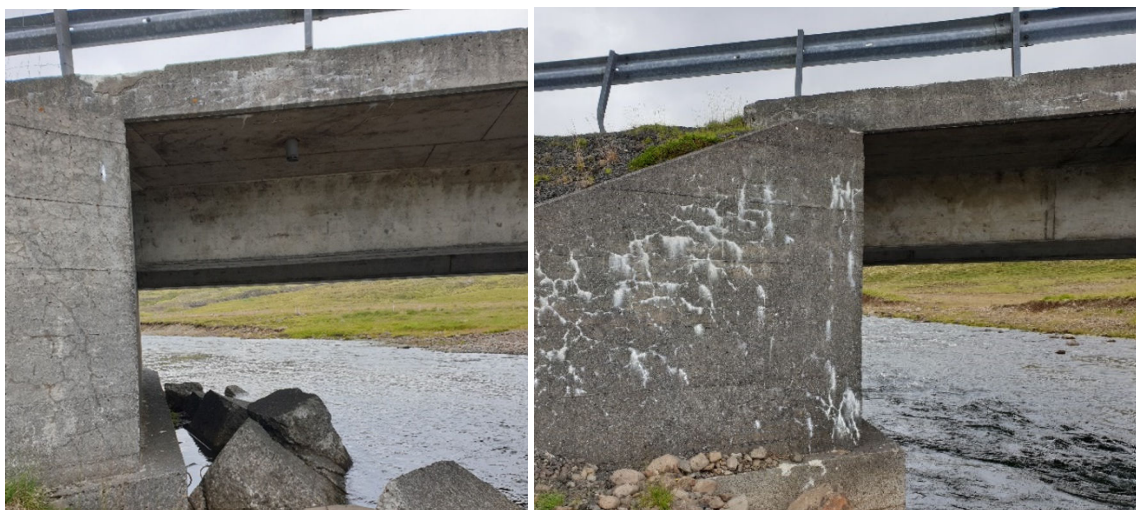
Það er athyglisvert að bitahliðar og neðri brún plötu eru enn þá í fullkomnu ástandi þrátt fyrir að mældur meðaltalsraki árin 1982-3 í Norðurárdal var yfir 90% á mælitímabilinu. Það má reikna með að jafnvægisraki steypunnar í því umhverfi sé einnig á því róli, en það rakastig er á mörkum þess að geta valdið frostskeppum í steypu.

**MYND 6.3** Brú á Norðurá hjá Fornahvammi. Skemmdir á brík og stöpli með kalkútfellingum. Bitar óskemmdir.

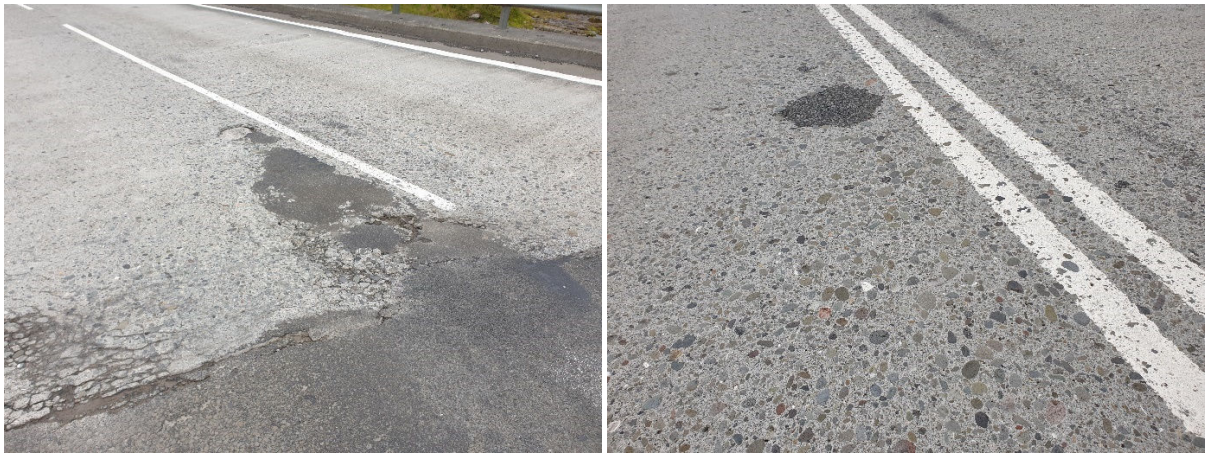
Einnig virðast litlar skemmdir almennt á brúargólfinu sem þó verður fyrir miklu vatns- og saltálagi. Þó koma fram skemmdir í gólfunum á brúnum í Norðurárdal sem líklega má rekja til staðbundinna mistaka við steypuvinnu. Einnig getur verið að frostskeppur hafi áhrif á slit gólfanna.

**MYND 6.4** Skemmdir í brúargólfum á brúnum í Norðurárdal. Brú við Sveinatungu til vinstri en Sanddalsá til hægri.

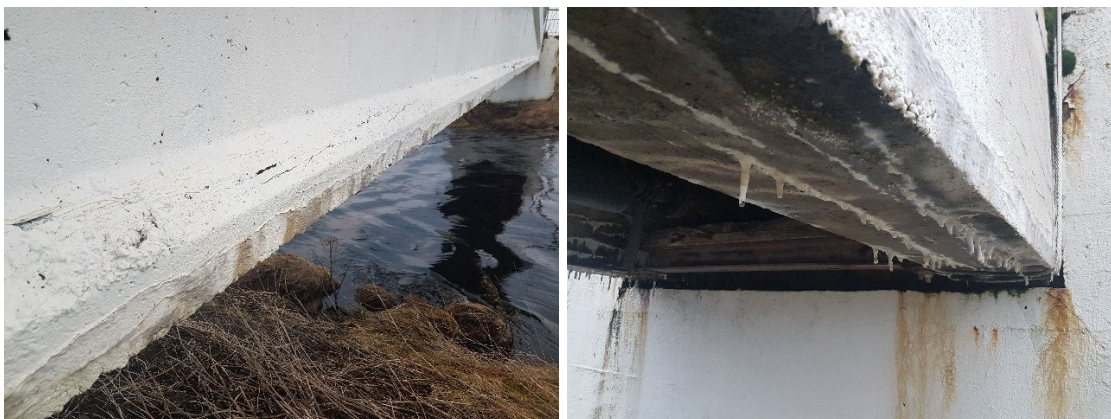
**MYND 6.8** Nærmyndir af brú á Elliðaár í Víðidal. Það rignir í gegnum neðri flanga bitanna.

Þessar brýr lenda í hæsta áhættuflokki í breska matslyklinum. Vegbrýrnar eru báðar tiltölulega fáfarnar til framtíðar og göngubrúin er orðin hættuleg, en verður rifin fljótlega.

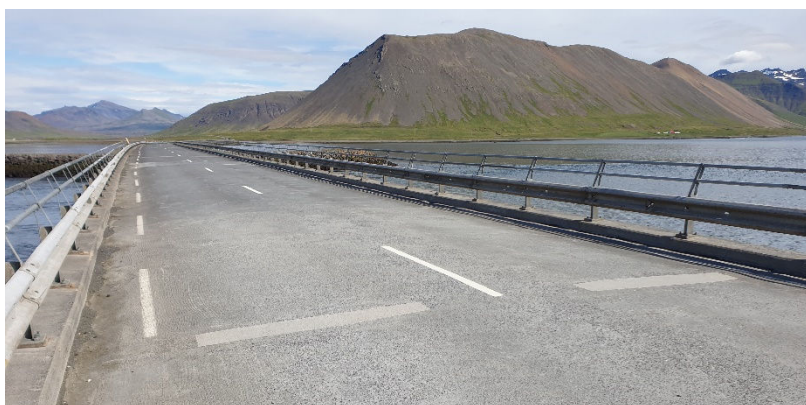
Hér á það sama við og í floknum hér að ofan. Það er greiðust leið fyrir klórjónir að köplunum yfir millistöplunum. Á brúnni yfir Kolgrafarfjörð er þetta vandamál meira en á mörgum öðrum þar sem að útloftunarrörin sem voru úr kapalrörum fyrir grautun enduðu í úrtaki í brúargólfinu. Síðan var úrtakið fyllt með sementsbundnu viðgerðarefni. Við sýnatöku úr viðgerðarefninu kom í ljós að klór á greiða leið í gegnum það (sjá Áfangaskýrslu 4). Fjarlægð í miðjan kapal samkvæmt teikningu er 120 mm sem gefur steypuhulu 80 mm. Hafi úrtakið verið 50 mm djúpt (battningsþykkt) þá er virk steypuhula einungis 30 mm undir viðgerðarefninu. Þetta þarf nauðsynlega að kanna nánar.

**MYND 6.19** Brú yfir kolgrafarfjörð. Úrtök yfir millistöplum með viðgerðarefni.

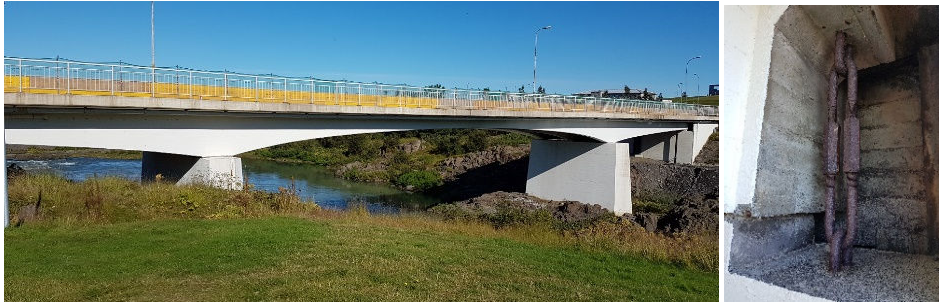
Brú á Blöndu er fyrsta eftirspennta brú á Íslandi byggð 1963. Nýir kantar voru steypir á brúna árið 2016 og þá voru einnig bitarnir gegnumlýstir til að skoða ástand kaplanna. Ekkert óvenjulegt kom í ljós við þá skoðun en rétt er að nefna að ekki var mögulegt að skoða kaplana í viðkvæmustu stöðunum, þ.e. yfir millistöplunum þar sem líklegast er að fram komi holrúm við grautun.

Brúin er tjóðruð niður til endanna með þykkum stöngum/lykkjum sem eru nokkuð tærðar. Í þessu verkefni hefur ekki verið gerð nein greining á stærð ásetukrafta í endum.
