Malbikun á gólf steyptra brúa

Gísli Guðmundsson
Verkfræðistofan Mannvit

Einar Hafliðason, Rögnvaldur Gunnarsson
Vegagerðin

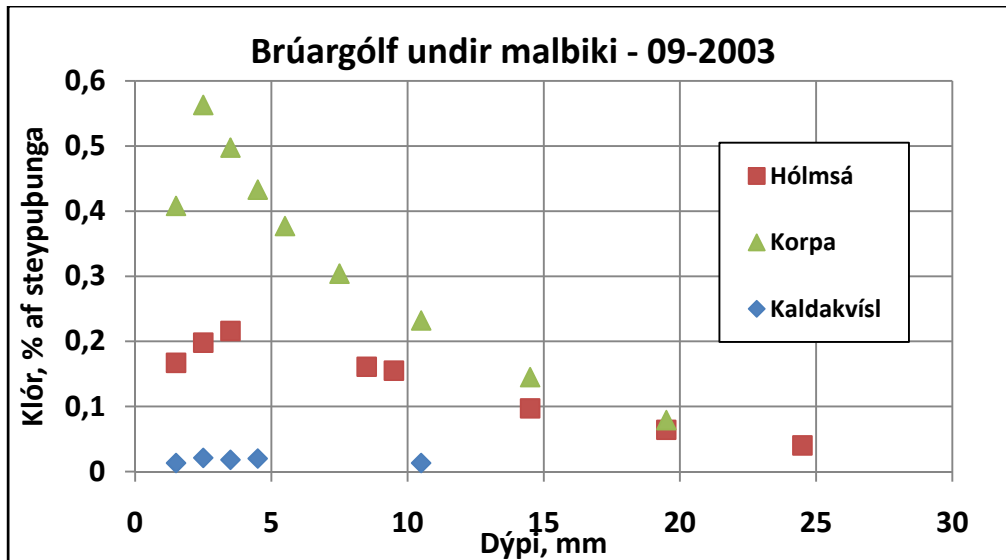
Mynd 1. Styrkur klórs í steypu brúargólfi í Hólmsá, Korpu og Köldukvísl. Mælt í september 2003.

Klór magnið reyndist vera nokkuð mikið í Korpu, verulega minna í Hólmsá og mjög lítið í Köldukvísl. Niðurstöður úr rannsókninni eru því nokkuð misvísandi, en a.m.k. eru niðurstöður úr Köldukvísl og Hólmsá mjög jákvæðar gagnvart því að malbika beint á steypu brúargólf.

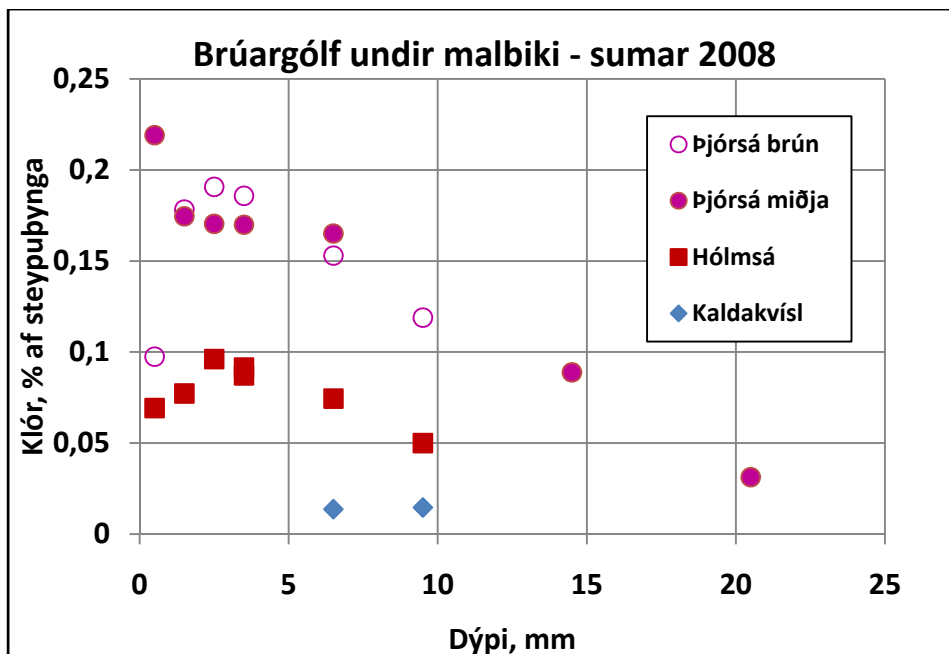
Mynd 2. Styrkur klórs í brúargólfi í Þjórsá, Hólmsá og Köldukvísl. Mælt um sumar 2008.

Sjá má á mynd 2 að nokkur klór hefur byggst upp í Þjórsárbrú. Einnig má sjá að klórstyrkurinn í Hólmsá er töluvert lægri en mælt var árið 2003.

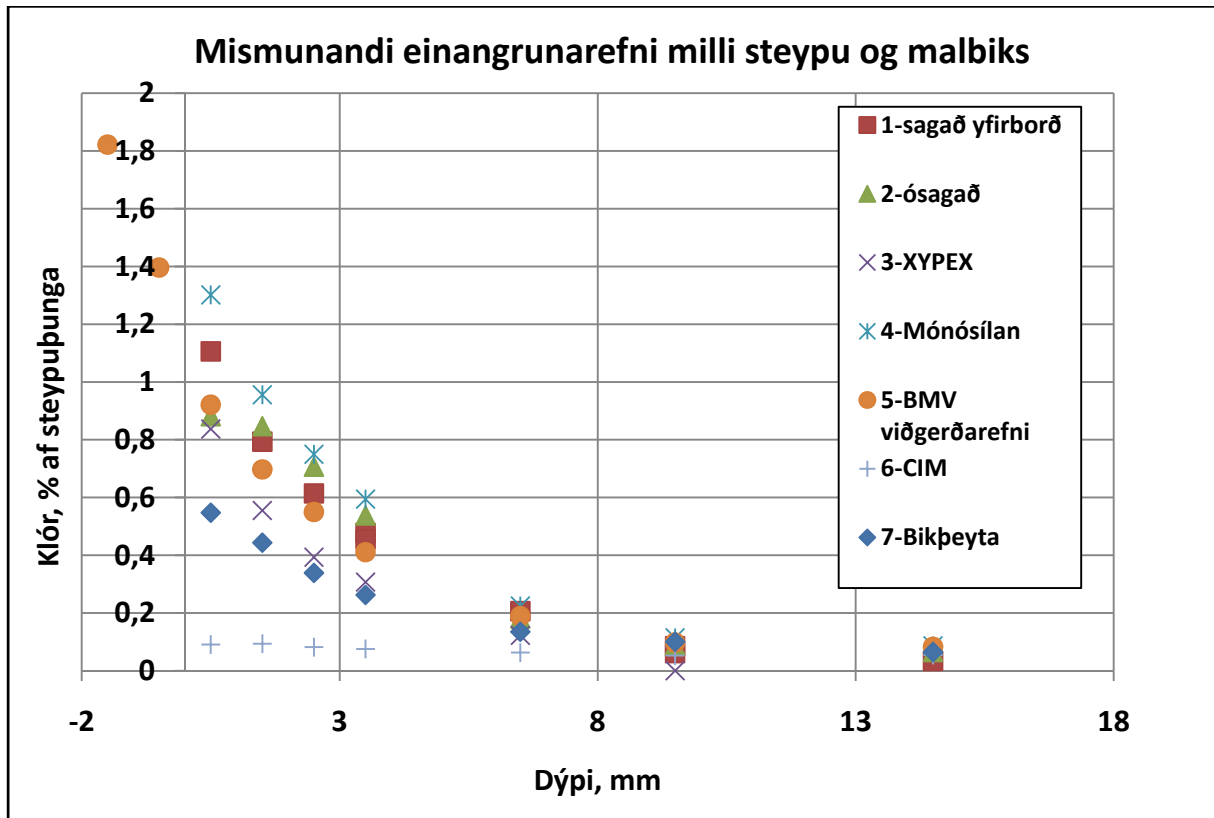
Mynd 3. Niðurstöður úr klórmælingum á steinsteypu með mismunandi einangrunarefni.

Helstu niðurstöður eru að CIM efnið virðist hafa mjög góða virkni og síðan bikþeyta. Önnur efni hafa minni virkni.
