Hættulegar beygjur á Þjóðvegi 1

Rannsóknarráð
umferðaröryggismála

September 2002

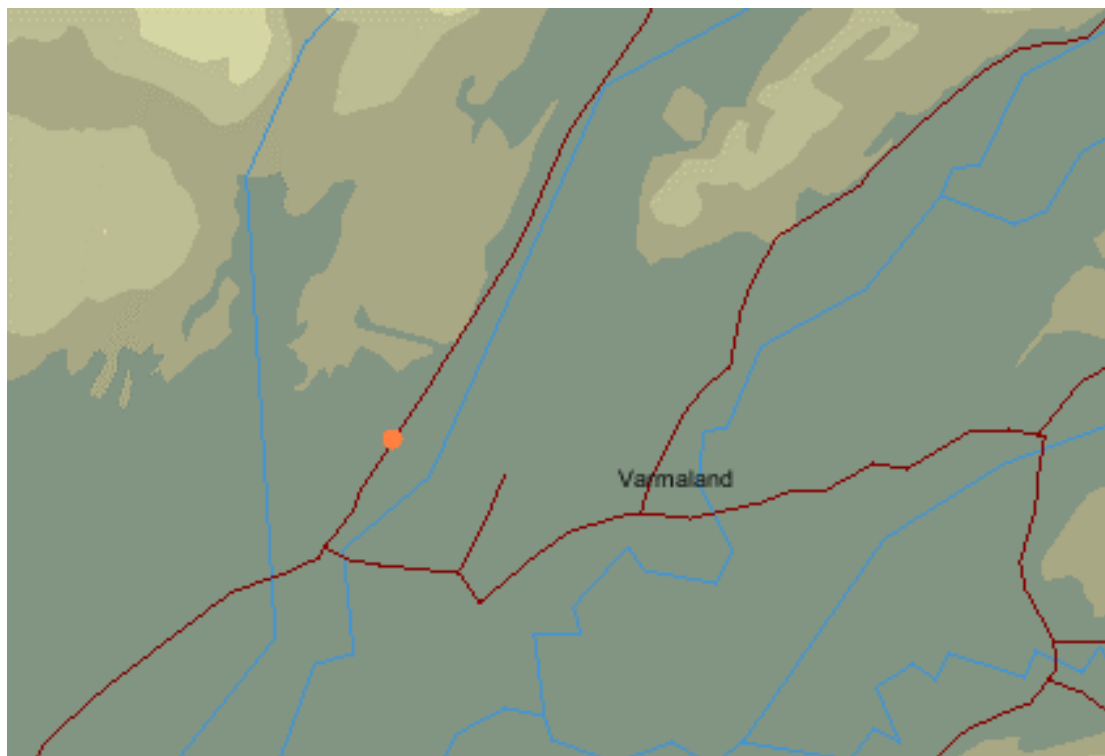
Beygjan sem um ræðir er merkt S-beygja framundan. Fyrst er farið í víða hægri beygju þar sem merking beygjunnar er staðsett og svo í krappa vinstri beygju sem mældist yfir hættumörkum. Þessi S-beygja er staðsett á brekkubrún. Þegar þarna er komið að, er léleg yfirsýn yfir legu beygjunnar framundan. Aðrar beygjur á þessum vegarkafli mældust varhugaverðar, þ.e. mældust yfir varhugaverðu mörkunum en ekki hættumörkum.

Þegar ekinn er rangsælis hringur mældust flestar þessara beygja undir hættumörkum. Beygjan sem mældist hættuleg í réttisælis hring mældist einnig hættuleg í rangsælis hring.

Mynd 3. Krappasta beygjan: **Áhættuflokkur B – hættuleg beygja**

Hér er um að ræða S-beygju sem er merkt sem slík. Skoða mætti að merkja hana sem blindbeygju vegna lélegrar yfirsýnar þegar ekinn er réttisælis hringur.

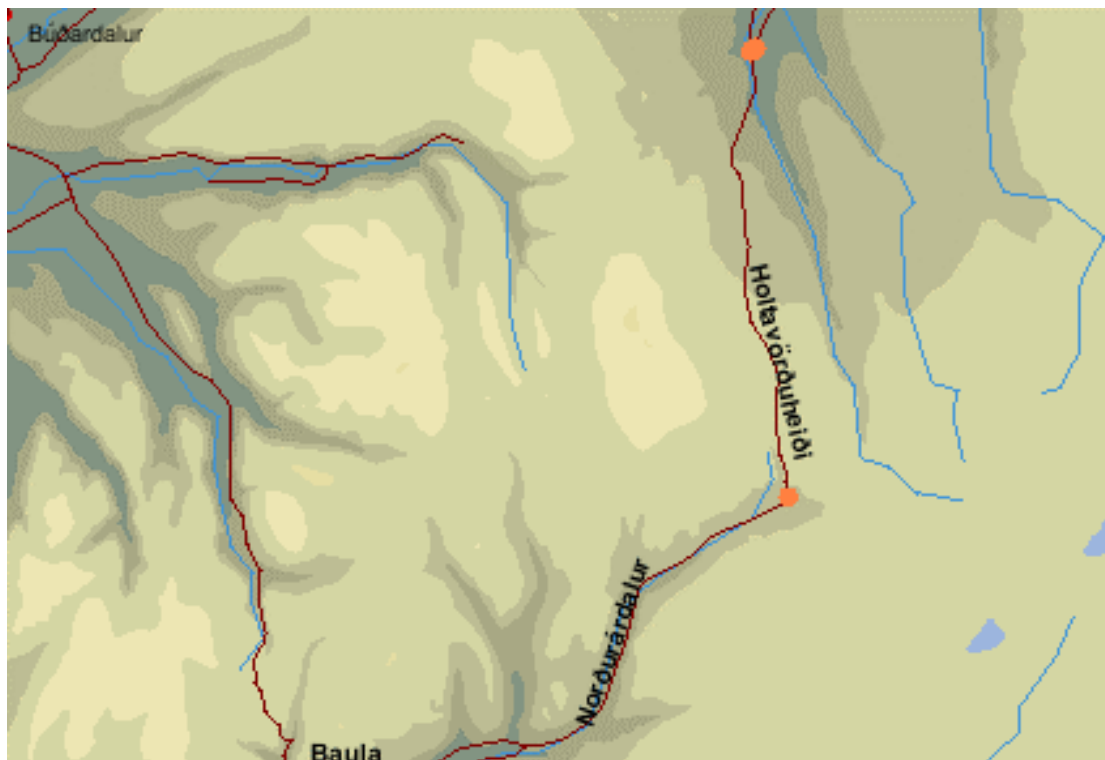
Þegar ekið er upp Norðurárdalinn og upp á Holtavörðuheiði er tekin vinstri beygja sem mældist yfir varhugaverðu mörkunum.

Ekið er að þessari beygju niður brekku og fór miðflóttaaflið aðeins yfir hættumörk. Miðflóttaaflið mældist heldur meira í rangsælis hring en réttisælis því þá er farið í beygjuna að innanverðu.

Mynd 4. Beygjan fram af Holtavörðuheiði: Áhættuflokkur C – varasöm beygja

Beygjan er á mörkum þess að mælast hættuleg. Verður að gæta varúðar einkum í hálku, sérstaklega þegar ekið er upp á heiðina því hæðarmunur er töluverður og hálka gæti því myndast óvænt.

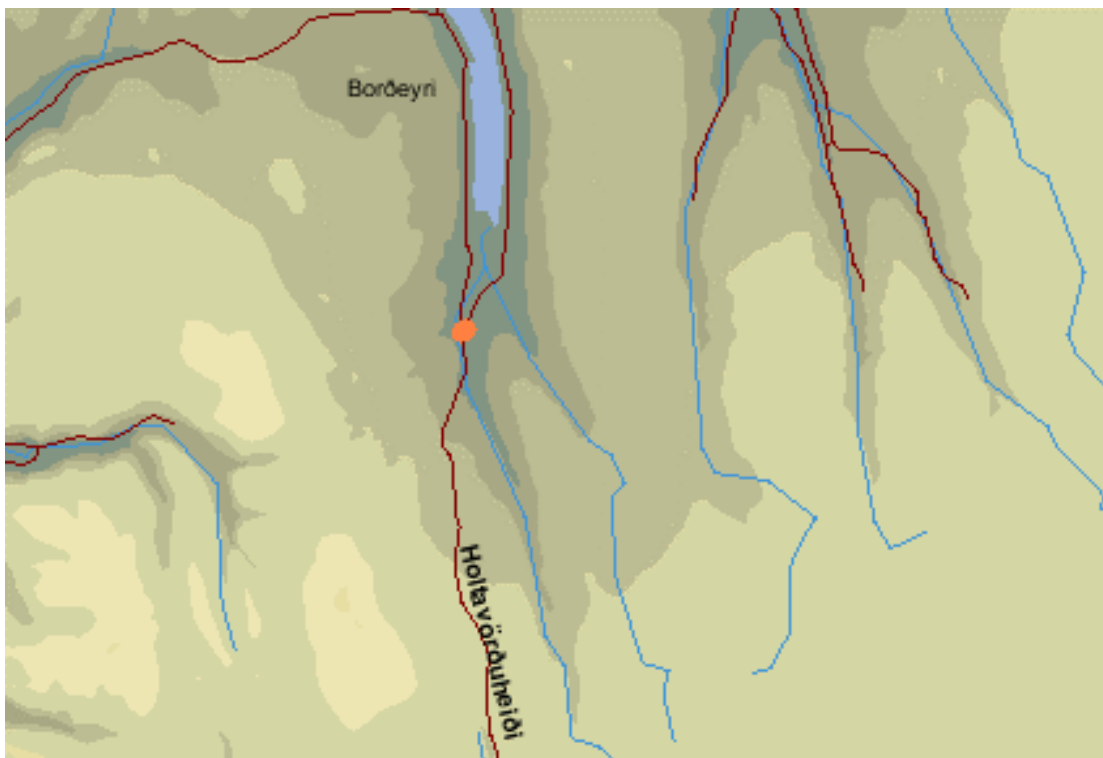
Þegar komið er niður af Holtavörðuheiði tekur við nýlegur vegarkafli þar sem er ný tvíbreið brú yfir Hrútafjarðará í stað gömlu einbreiðu brúarinnar sem þar var áður. Þarna eru merkingar um að hættuleg beygja sé framundan. Í hægri beygju að nýju brúnni fór miðflótttaflið yfir getu bifreiðarinnar þannig að nauðsynlegt reyndist að minnka ökuhraðann. Strax eftir brúna kemur vinstri beygja sem einnig mældist yfir hættumörkum. Þess ber einnig að geta að aðvörunarmerkingar sýndu eingöngu hættulega beygju en ekki hlykkjóttan veg eða hættulegar beygjur fyrst til hægri og svo til vinstri.

Þegar hringvegurinn er ekinn rangsælis er aðvörun um hættulega beygju framundan áður en komið er að nýju brúnni. Beygjan mældist yfir hættumörkum. Eftir brúna tekur við beygja sem er svo kröpp að bifreiðin rann til þannig að nauðsynlegt reyndist að minnka ökuhraðann. Mældist þessi beygja einnig yfir hættumörkum og flokkast sem stórhættuleg beygja.

Mynd 5. Vestari beygjan: **Áhættuflokkur A – stórhættuleg beygja**
Eystri beygjan: **Áhættuflokkur B – hættuleg beygja**

Hér er gott dæmi um stað þar sem væri hentugt að hafa nokkur þrep eða stig í aðvörunarmerkingum á hættulegum beygjum. Í því sambandi má benda á skýrsluna “Hraðamerkingar á hættulegum beygjum í vegakerfinu” eftir Þóri Ingason. Í því verkefni var byggt á mæliaðferð og hættuflokkun sem Danir, Frakkar og Hollendingar þróuðu í sameiningu. Markmið verkefnisins var samkvæmt skýrslunni að “... kanna hvort hægt væri að auka öryggi í beygjum á íslenska vegakerfinu, með því að merkja þær á mismunandi hátt, eftir því hversu “hættulegar” þær teljast út frá ákveðnum mælingum.”

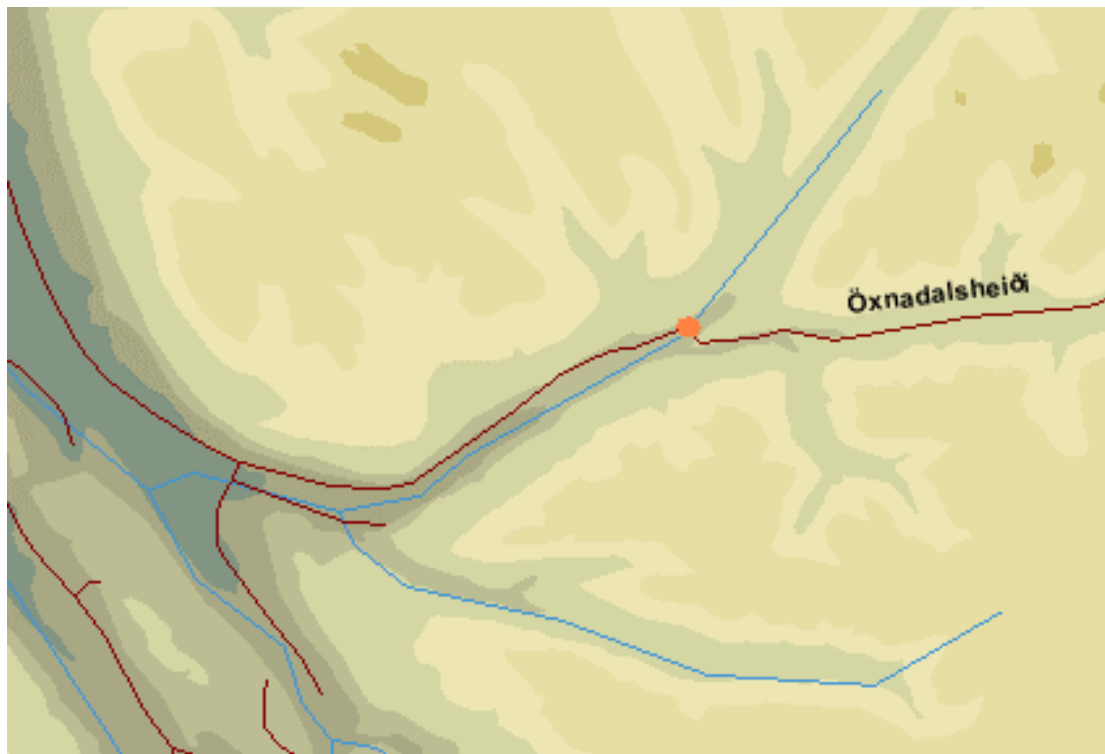
Þarna er komið að merkingum sem segja til um hættulega beygju og einbreiða brú framundan. Fyrst er u.þ.b. 90° hægri beygja að einbreiðu brúnni sem erfitt getur verið að hitta á vegna þess hve beygjan er kröpp en hún mældist langt yfir hættumörkum. Eftir einbreiðu brúna er vinstri beygja áður en við tekur brekka með 10% halla. Beygjan mældist yfir hættumörkum þó hún sé ekki eins kröpp og hægri beygjan á undan brúnni.

Komið er að merkingum um einbreiða brú framundan ásamt viðvörðun um mikinn halla og hættulega beygju. Komið er að beygjuni í miklum veghalla og mældist hún yfir hættumörkum. Hinum megin við brúna er síðan enn krappari beygja sem nánast er ekki hægt að fara í gegnum á 90 km/klst. Eftirfarandi lýsing á við um þennan vegarkafla: Mikill veghalli, kröpp beygja, léleg yfirsýn, mjór vegur, einbreið brú og síðan enn krappari beygja.

Mynd 6. Nyrðri beygjan: **Áhættuflokkur A – stórhættuleg beygja**
Syðri beygjan: **Áhættuflokkur A – stórhættuleg beygja**

Á þessum 200 m kafla þjóðvegarins leynast margar hættur. Þegar ekið er réttisælis í góðu skyggni, lítilli umferð og á litlum hraða, er komið að þessum vegarkafli með ágætri yfirsýn en annars ekki. Þetta væri t.d. hægt að laga annað hvort með því að bæta merkingar eða lækka hámarkshraða ef lega þessa vegarkafli á að haldast óbreytt.

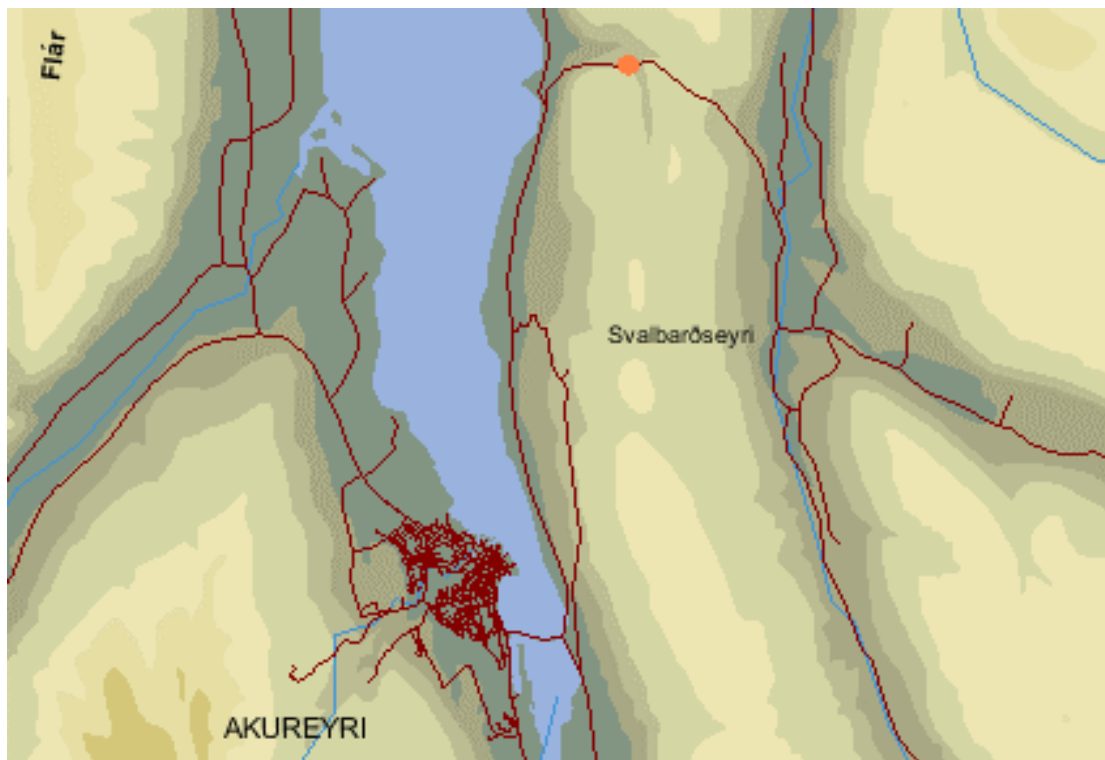
Farið er upp Víkurskarð þar sem er aðvörunarmerki um að S-beygja sé framundan. Fyrst er tekin vinstri beygja, svo hægri og svo aftur vinstri og er þessi vegarkafli um 1,5 km. Hægri beygjan er löng beygja sem mældist varhugaverð á um 325 m kafla og fór ein mæling yfir hættumörkin.

Komið er niður brekku að þreföldum hlykk sem er merktur aðvörun um S-beygju. Fyrst er hægri beygja, svo vinstri og svo aftur hægri. Fyrsta beygjan mældist varhugaverð, vinstri beygjan mældist yfir hættumörkum, en hún mældist einnig í töluverðan tíma yfir varhugaverðu mörkunum. Síðasta beygjan mældist í lagi.

Á þessum vegarkafli, hvort sem ekinn er rangsælis eða réttisælis hringur, mældist ein beygja hættuleg, þ.e. miðbeygjan í S-beygjunni. Hún mældist varhugaverð á löngum kafla og hættuleg í beygjunni miðri.

Mynd 7. Miðbeygjan: **Áhættuflokkur B – hættuleg beygja**

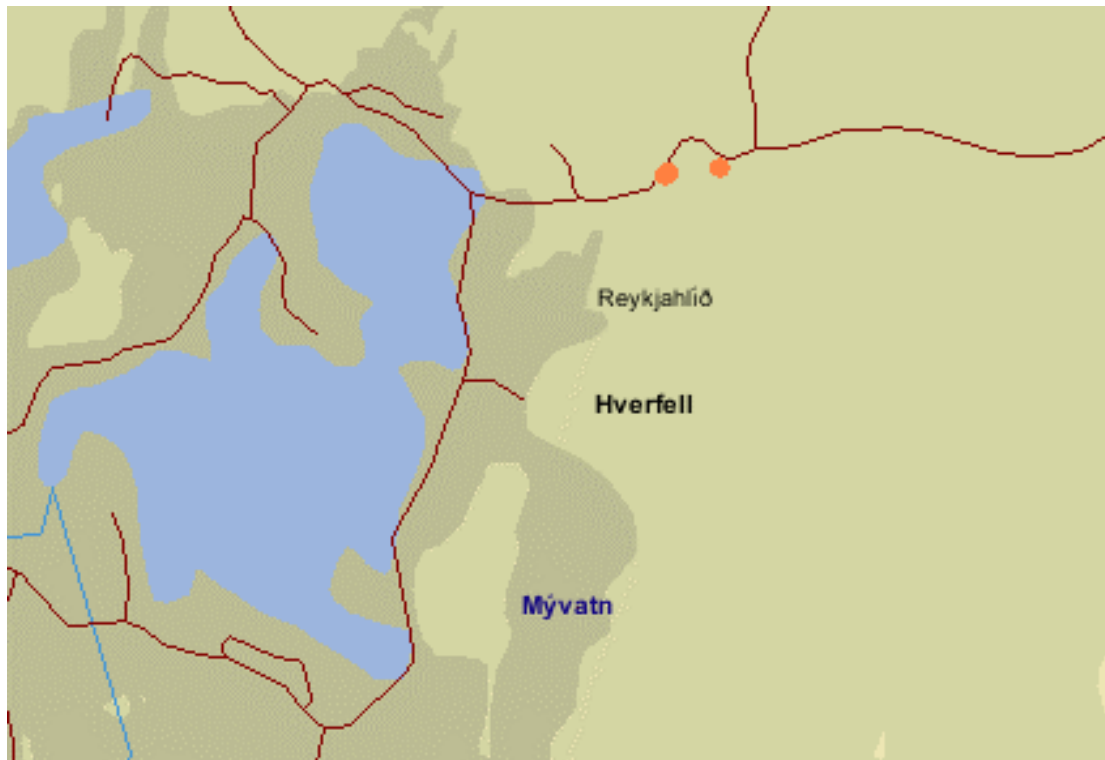
Þegar ekið er fram hjá Kísiliðjunni er komið að aðvörðun sem segir til um að hlykkjótur vegur sé framundan. Frávik mældust í fimm beygjum á þessum vegarkafla. Fyrstu beygjurnar, upp Námaskarð, eru ómerktar með öllu en tvær efstu eru merktar með örvum. Næstu þrjár liggja hins vegar niður úr skarðinu Dalborgarmegin og eru þær allar merktar með örvum.

Á leiðinni upp skarðið mældust þrjár efstu beygjurnar yfir varhugaverða markinu. Efsta beygjan mældist einnig yfir hættumörkum og flokkast því sem slík. Á leiðinni niður er önnur S-beygja þar sem miðflóttaaflíð fór yfir varhugaverðu mörkin á um 800 m löngum kafla. Þar af mældist neðsta beygjan Dalborgarmegin, um 200 m vegarkafla, einnig yfir hættumörkum. Þetta reyndist vera lengsti samfelldi vegarkaflinn á hringveginum yfir hættumörkum.

Þegar komið er að brekkunni að Námaskarði er skilti sem segir til um að Sbeygja sé framundan. Því næst er farið í krappa hægri beygju sem mældist lengi yfir hættumörkum. Vinstri beygja tekur svo strax við sem mældist varhugaverð. Því næst er löng vinstri beygja þar sem um 350 m mældust varhugaverðir. Þá er komið upp Námaskarð við brekkubrún sem leiðir að Kísiliðjunni við Mývatn. Þar uppi er skilti sem segir til um hlykkjótta veg framundan og eru örvar í fyrstu tveimur beygjunum og fór sú fyrri yfir hættumörkin. Síðan koma þrjár beygjur í viðbót sem ekkert eru merktar en mældust samt varhugaverðar.

Þetta er frekar stuttur kafla sem fer upp hlykkjótta hlíð, gegnum fjallaskarð og svo aftur niður hlykkjótta hlíð. Þarna mældust bæði varhugaverðar og hættulegar beygjur. Vegurinn liggur frekar hátt og er auk þess mjór í beygjunum og verður því að gæta sérstakrar varúðar.

Mynd 8. Efsta beygjan Mývatnsmegin: **Áhættuflokkur C – varasöm beygja**
Neðsta beygjan Dalborgarmegin: **Áhættuflokkur B – hættuleg beygja**

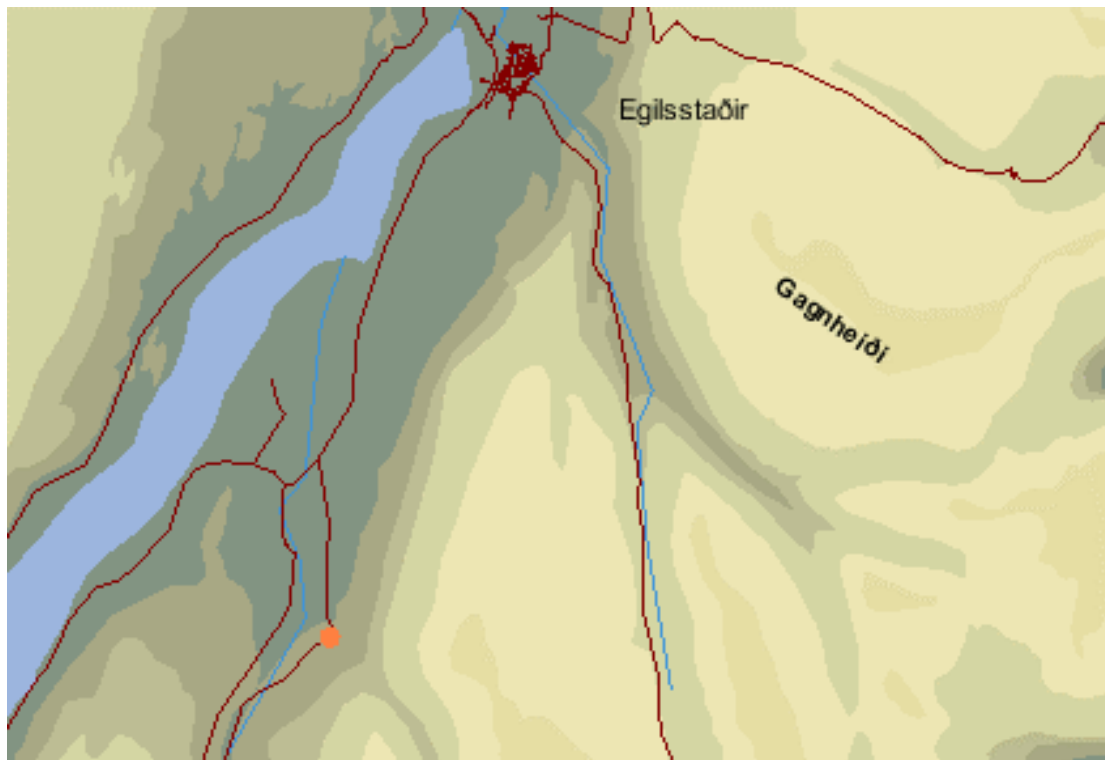
Áður en komið er að brúnni yfir Gilsá er skilti sem varar við einbreiðri brú. Einnig eru örvar í hægri beygju sem liggur að brúnni. Beygjan mældist talsvert yfir hættumörkum. Frá brúnni liggur önnur beygja sem mældist að mestu í lagi fyrir utan eina mælingu sem fór yfir varhugaverða markið.

Komið er að aðvörunarmerki sem segir til um einbreiða brú framundan. Farið er í aflíðandi hægri beygju að brúnni. Eftir brúna er ansi kröpp vinstri beygja sem fór yfir hættumörkin. Einu aðvörunarmerkingarnar eru örvar í beygjunni utanverðri.

Hægri beygjan sem liggur að brúnni þegar ekið er réttisælis, verður að teljast afar kröpp hvort sem hringvegurinn er ekinn réttisælis eða rangsælis. Aðvörunarmerki gefa ekki til kynna að svo sé heldur er einungis varað við einbreiðri brú.

Mynd 9. Nyrðri beygjan: **Áhættuflokkur B – hættuleg beygja**

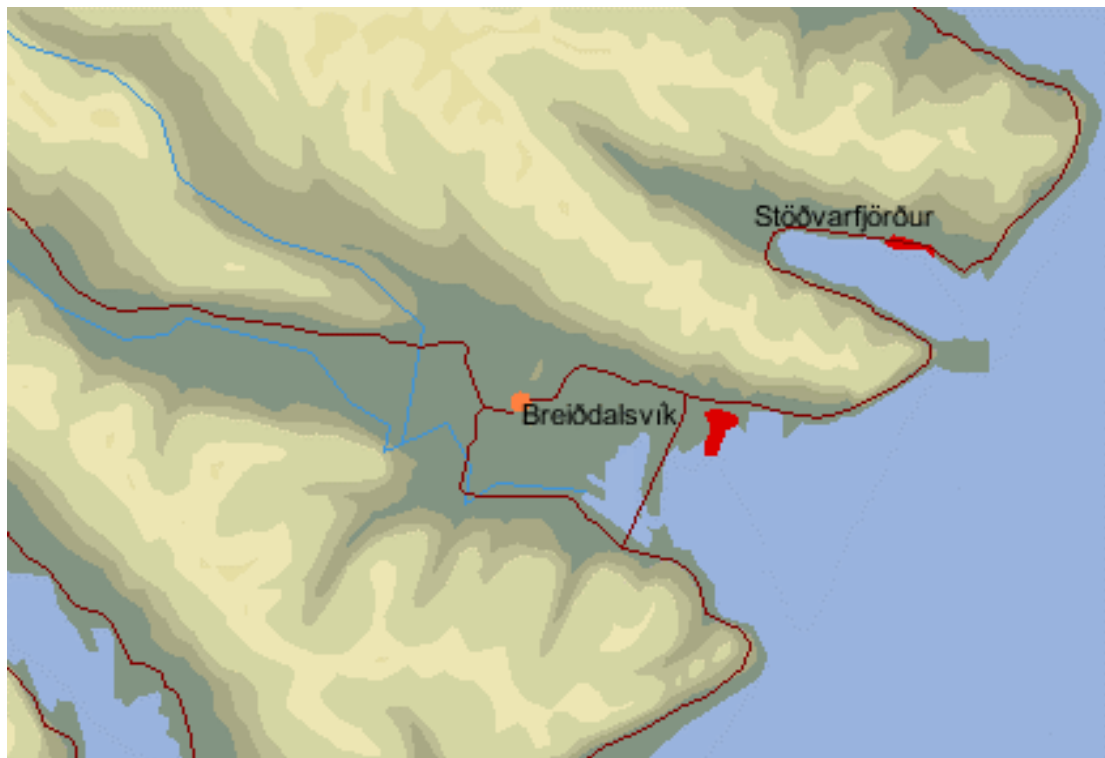
Þegar komið er að þessari hægri beygju er skilti sem segir til um að hættuleg beygja sé framundan. Beygjan er nokkuð kröpp og mældist yfir hættumörkum.

Sama lýsing á við hér og í réttisælis hring. Vel merkt beygja sem er rétt yfir hættumörkum.

Hér er skólabókardæmi um hvernig beygjur eiga að vera merktar. Á þessum stað eru þrjár til fjórar beygjur sem sumar hverjar mældust varhugaverðar og eru flestar merktar örvum. Svo kemur beygja sem er krappari en allar hinar og er hún merkt sérstaklega sem hættuleg beygja.

Mynd 10. Áhættuflokkur B – hættuleg beygja

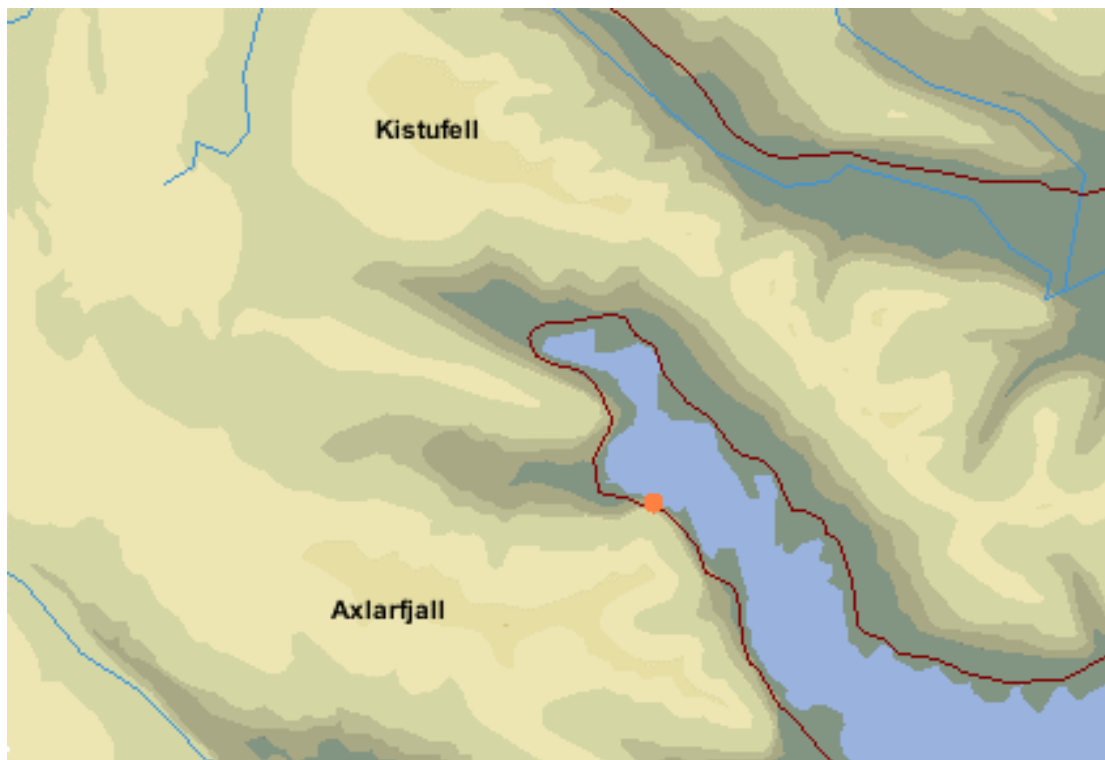
Klettur eru á þessum stað báðum megin við veginn og þess vegna er útsýni yfir veginn takmarkað. Samkvæmt heimamönnum eru aðstæður í þessari beygju, beygjuni við Teigarhorn (sjá kafla 7.10) ásamt þeirri þriðju sem er við Framnes (sem mældist einungis yfir varhugaverðu mörkunum og er því ekki með í þessari greiningu á hættulegum beygjum), mjög svipaðar. Heimamenn hefðu viljað láta sprengja veginn lengra inn í fjallið til að rétta úr hlykkjunum og bæta yfirsýnina.

Mynd 11. Eystri beygjan: Áhættuflokkur B – hættuleg beygja

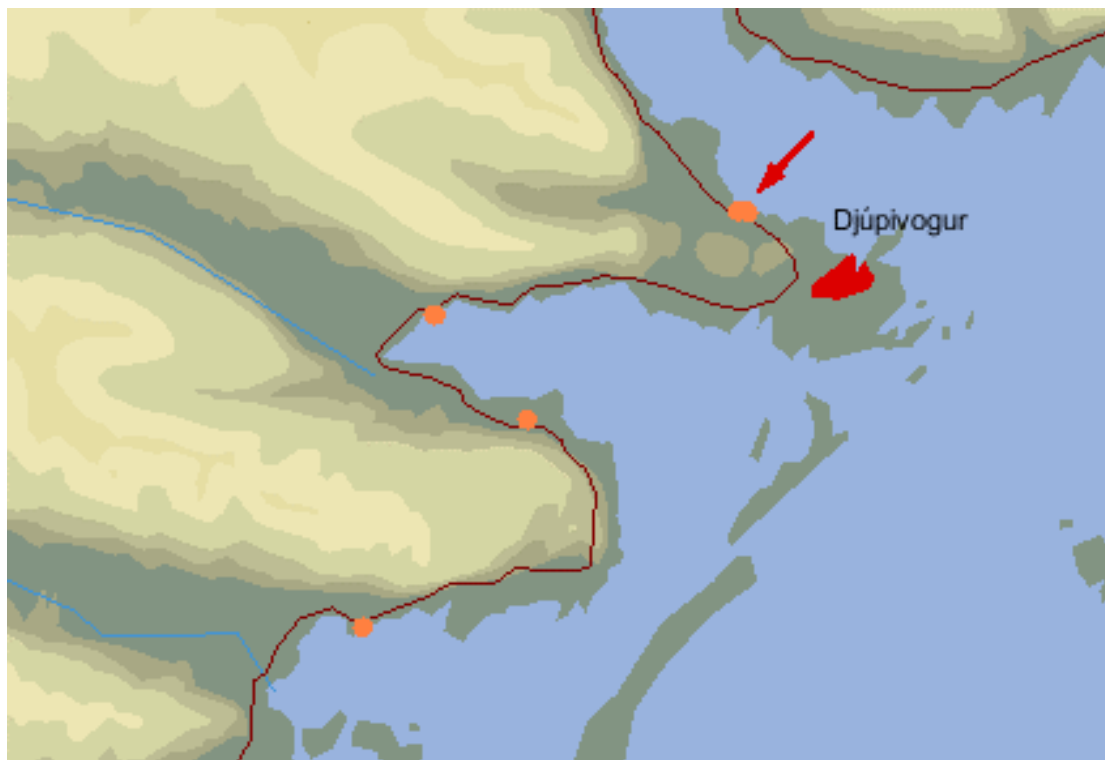
Vel merktur staður þar sem varað er við öllum þeim atriðum sem ber að vara við hvort sem ekið er réttisælis eða rangsælis.

Mynd 12. Eystri beygjan: Áhættuflokkur B – hættuleg beygja

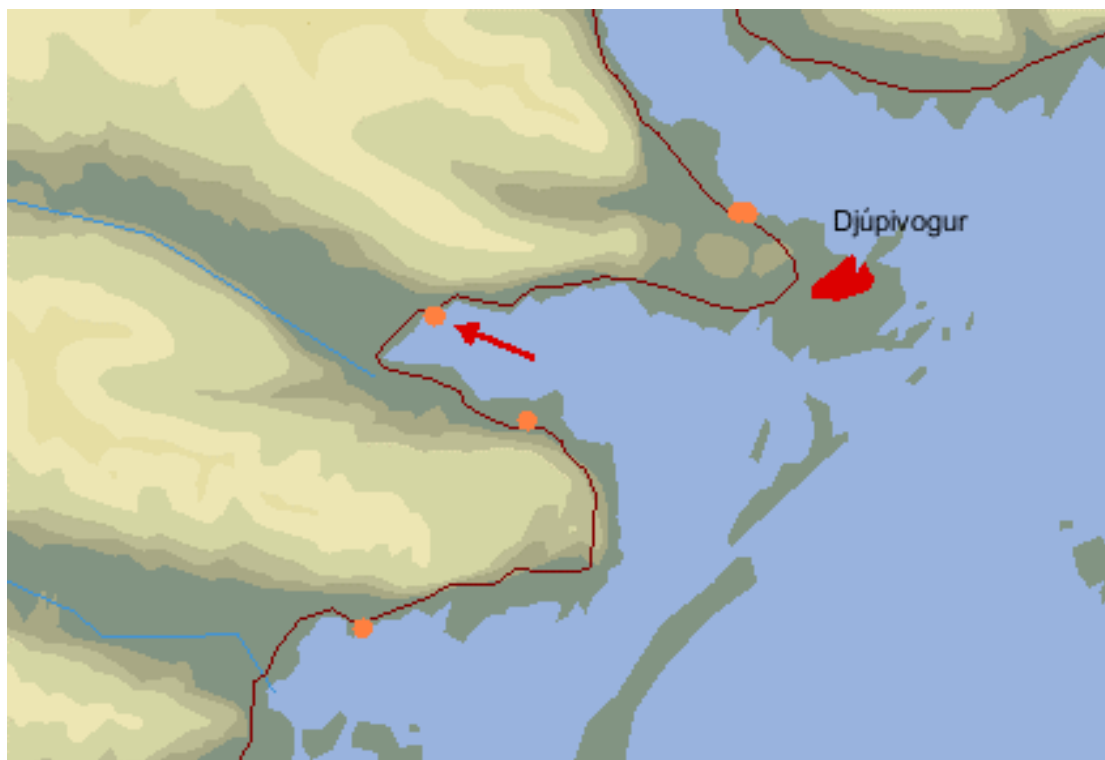
Um er að ræða stórhættulega beygju þar sem allar merkingar vantar. Þann 8. febrúar 2002 varð banaslys í þessari beygju og um tveimur mánuðum seinna varð annað slys á sama stað en þá sluppu allir án alvarlegra meiðsla. Í báðum tilfellum var um að ræða útafakstur sem á rætur sínar að rekja til lélegra merkinga og þess hversu kröpp beygjan er. Að sögn heimamanna er þessi beygja ein hættulegasta beygjan í sveitinni. Þessi sveit er þekkt fyrir blindhæðir og hættulegar beygjur.

Mynd 13. Áhættuflokkur A – stórhættuleg beygja

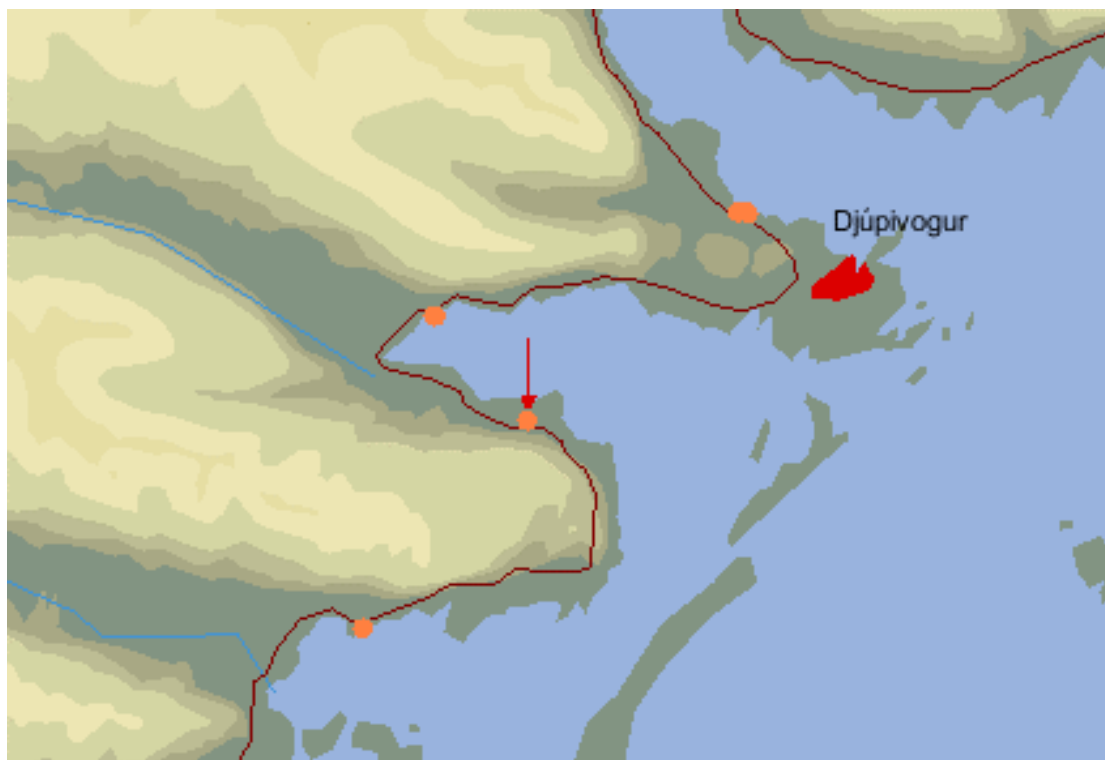
Merkingar vantar um að hættulegar beygjur séu framundan áður en komið er að krappri S-beygju á hlykkjóttum og hæðóttum vegarkafli.

Mynd 14. Eystri beygjan: Áhættuflokkur B – hættuleg beygja
Vestari beygjan: Áhættuflokkur B – hættuleg beygja

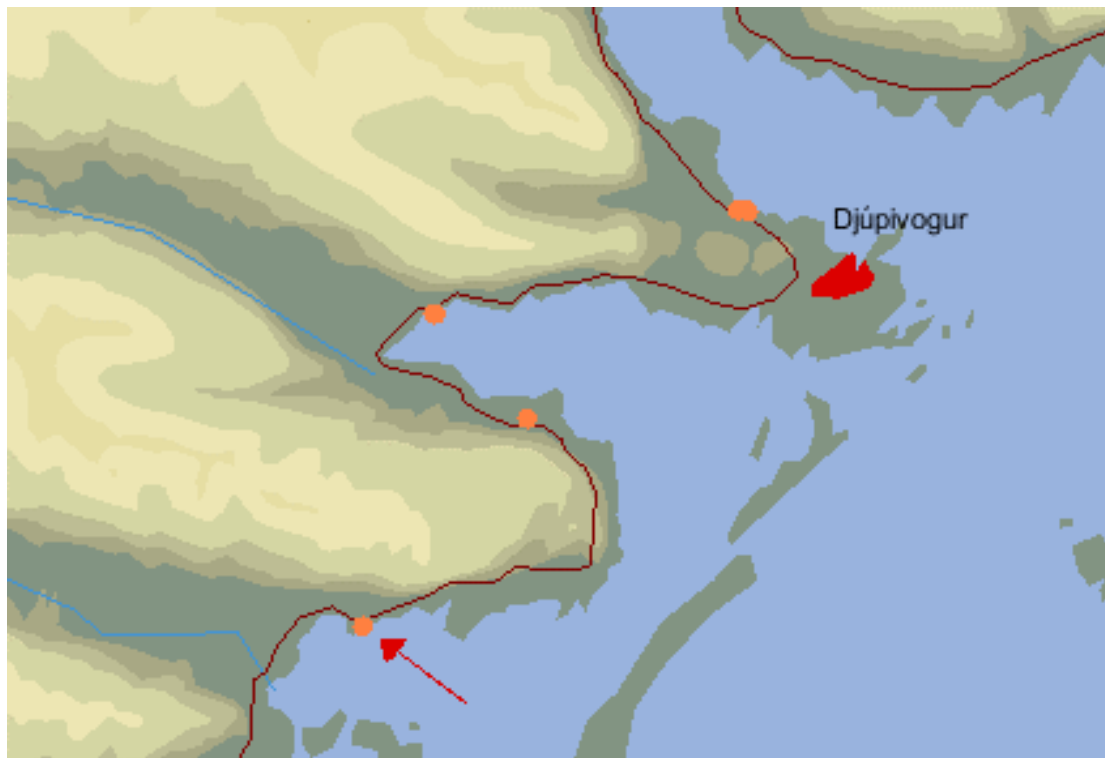
Kröpp, löng og illa merkt beygja sem mældist yfir hættumörkum í báðar áttir.

Mynd 15. Áhættuflokkur B – hættuleg beygja

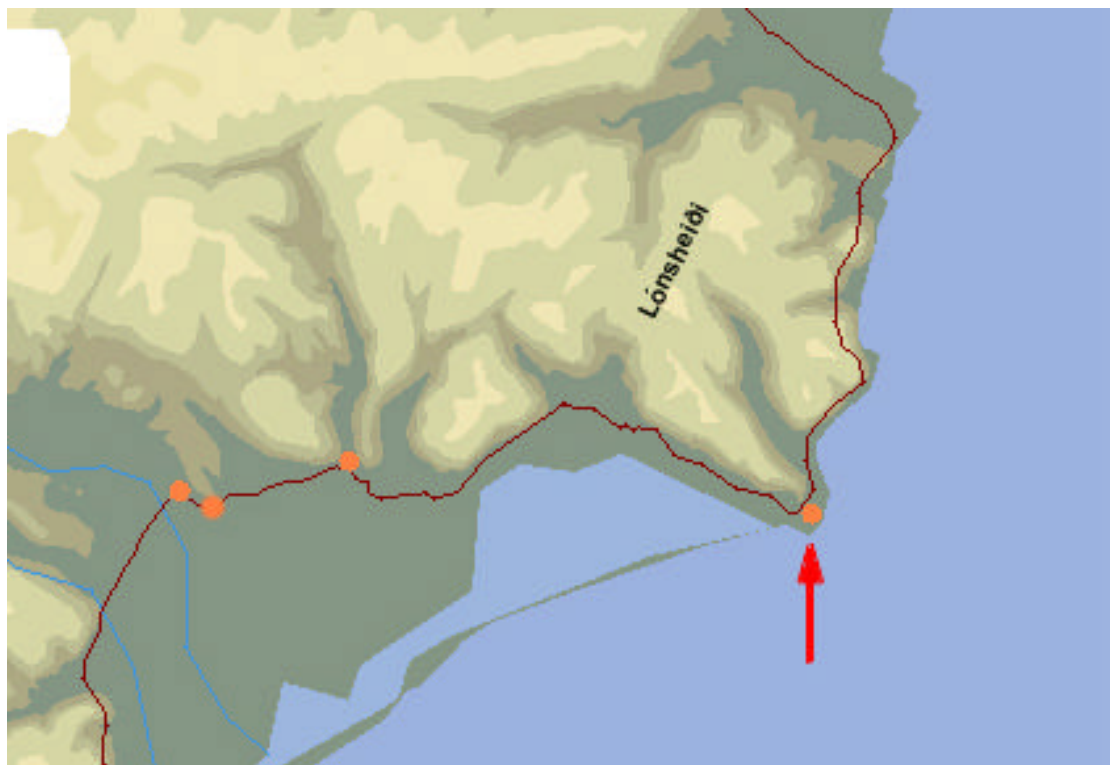
Frekar kröpp beygja sem ekkert var varað við fyrirfram. Smá hálka gæti reynst ökumanni sem ekki væri staðkunnugur skeinuhætt. Þar sem þessi beygja er í krappara lagi á svo löngum vegarkafla væri ráðlegt að merkja hana með viðeigandi aðvörunum.

Mynd 16. Áhættuflokkur C – varasöm beygja

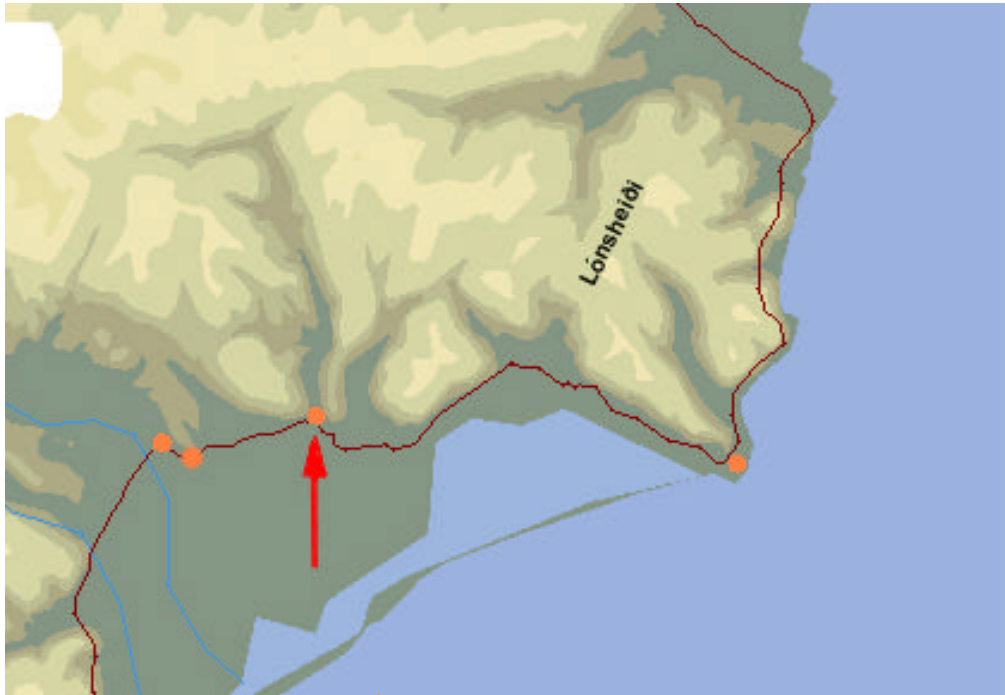
Mynd 17. Vestari beygjan: Áhættuflokkur B – hættuleg beygja
Eystri beygjan: Áhættuflokkur A – stórhættuleg beygja

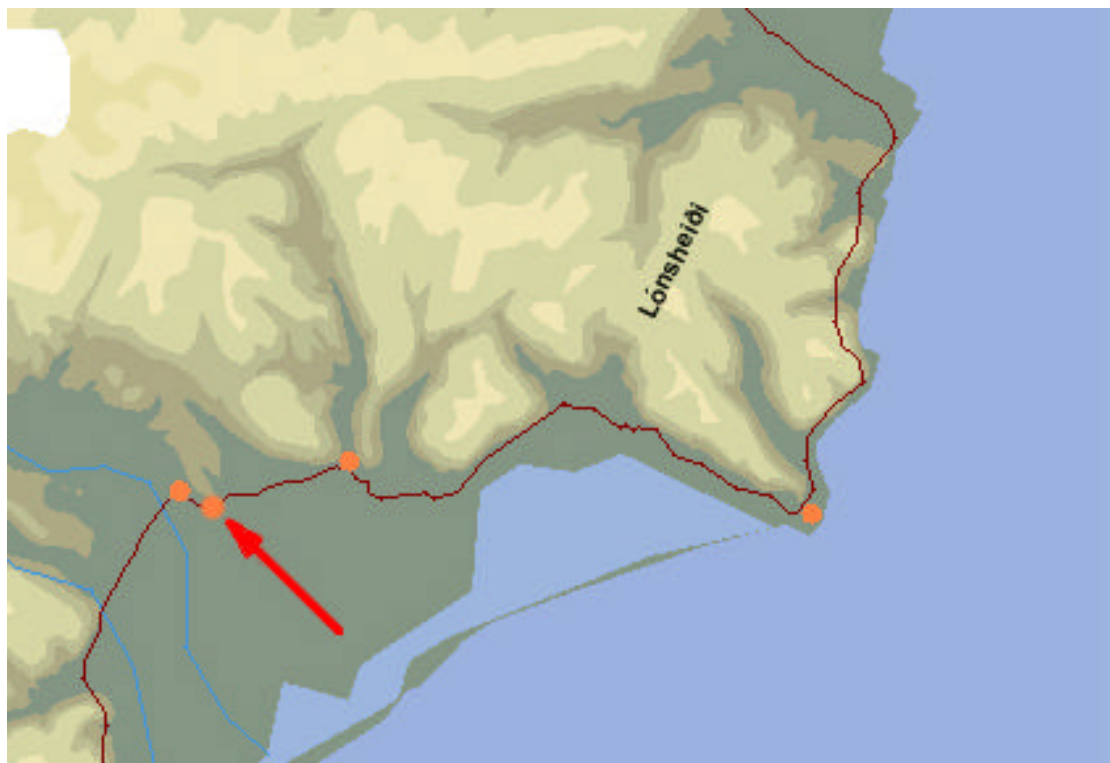
Þessi beygja mældist ein af 20 kröppustu beygjunum á Þjóðvegi 1. Beygjan er þó alveg ómerkt.

Mynd 18. Ahættuflokkur C – varasöm beygja

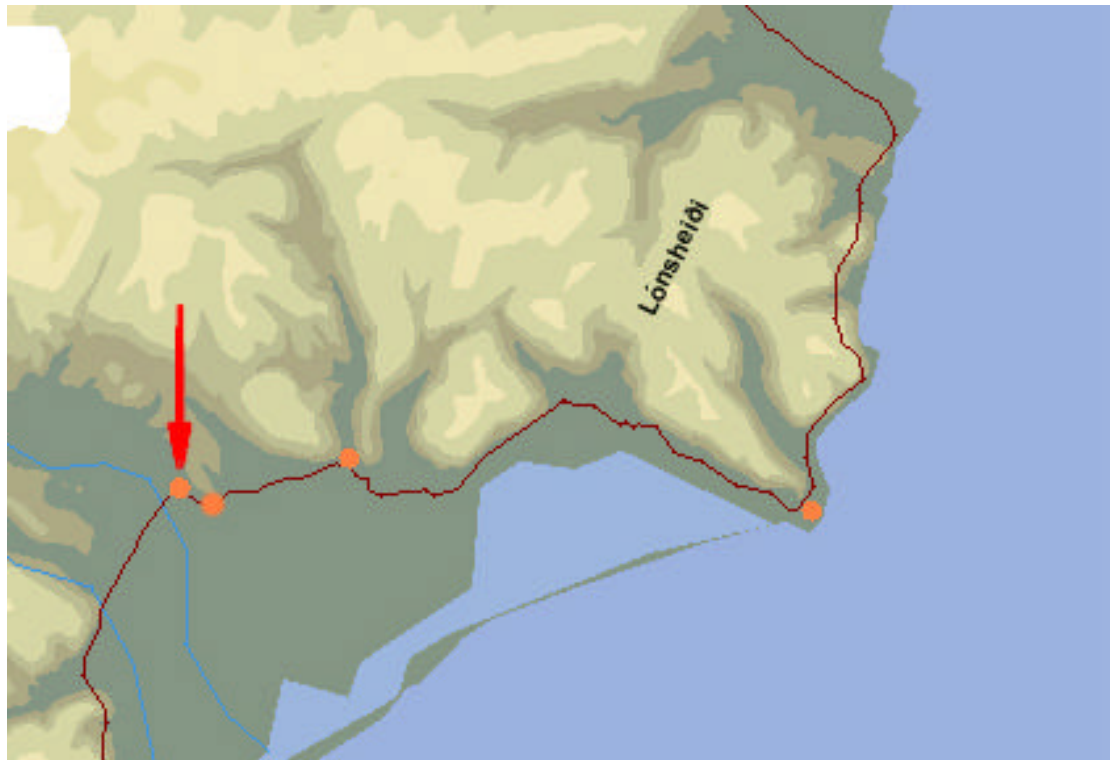
Við eystri enda brúarinnar er blint svæði á stuttum kafla, einbreið brú að enda/byrja, vegamót og mjög kröpp beygja. Afleggjarinn sem kemur þarna niður á veginn er ágætlega staðsettur fyrir þá sem þar eru en ekki fyrir þá sem eru á þjóðveginum. Þetta er afleggjari að sumarbústaðabyggð sem er ofar í dalnum. Yfir 100 sumarbústaðir eru þar og því getur verið töluvert umferð um svæðið. Þess má geta að þarna fór 18 hjóla vörubifreið útaf fyrir um 2 árum síðan og það var að sögn heimamanna einungis vegna of mikils hraða í beygjuni.

Mynd 19. Áhættuflokkur B – hættuleg beygja

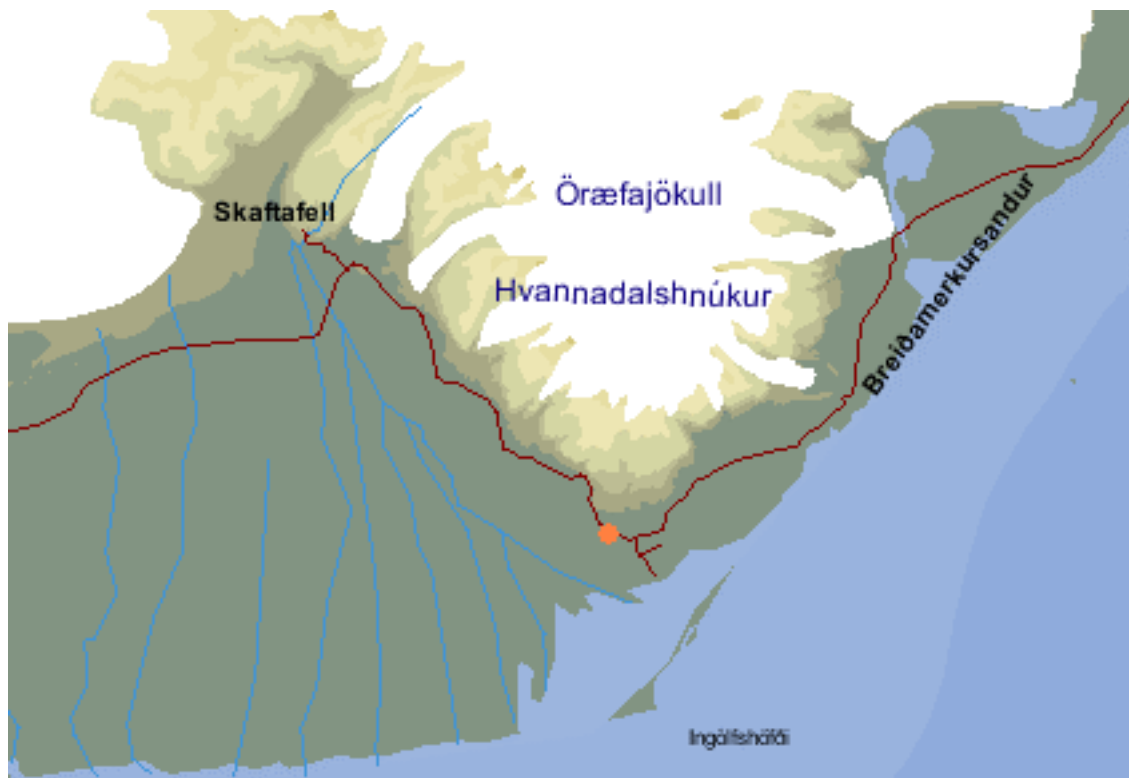
Hér er á ferðinni beygja sem er í krappara lagi og mældist sem ein af 20 kröppustu beygjunum. Þó hún sé neðarlega á þeim lista þá er hún á mörkum þess að geta talist blindbeygja sem gerir hana hættulegri en mælingar segja til um. Hér mætti huga betur að merkingum. Í austanverðri beygjunni er staður þekktur fyrir sterka sviptivinda og þar hafa bílar farið útaf. Þegar tekin er kröpp beygja og beygjuálag er orðið mikið, þá er ekki gott að lenda í sterkum sviptivindi sem eykur álagið enn frekar.

Mynd 20. Áhættuflokkur C – varasöm beygja

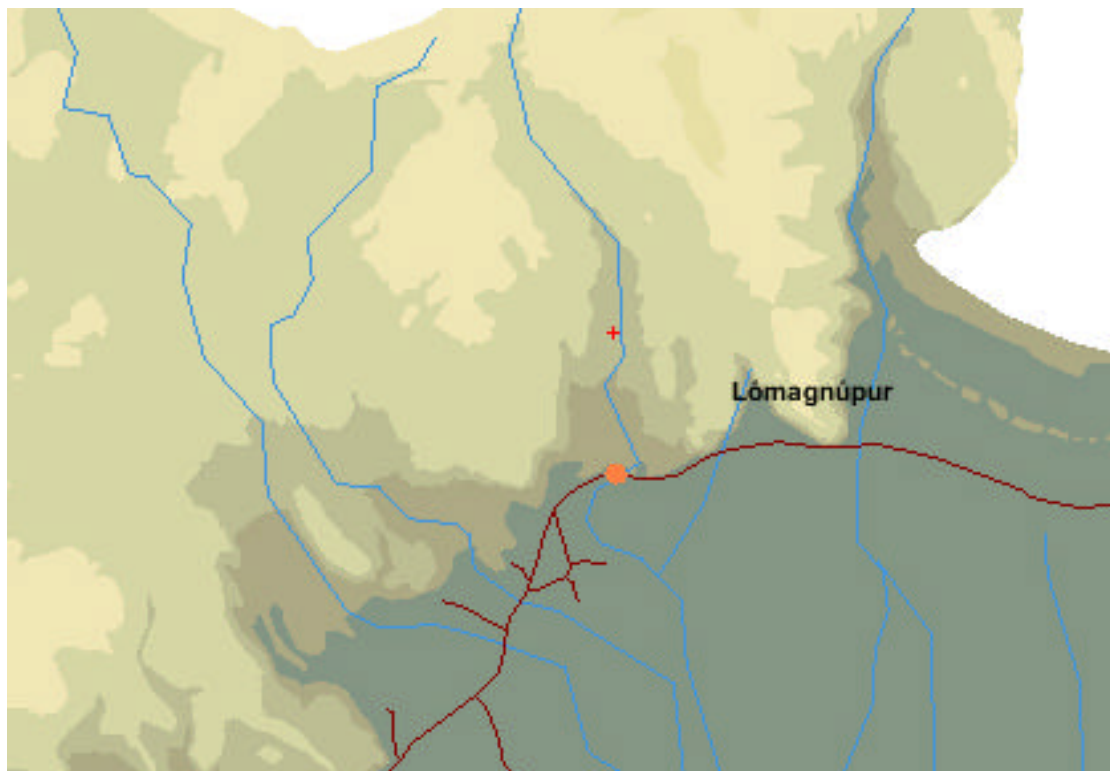
Vegaframkvæmdir standa yfir á þessu svæði og að þeim loknum mun þessi beygja hverfa af Þjóðvegi 1.

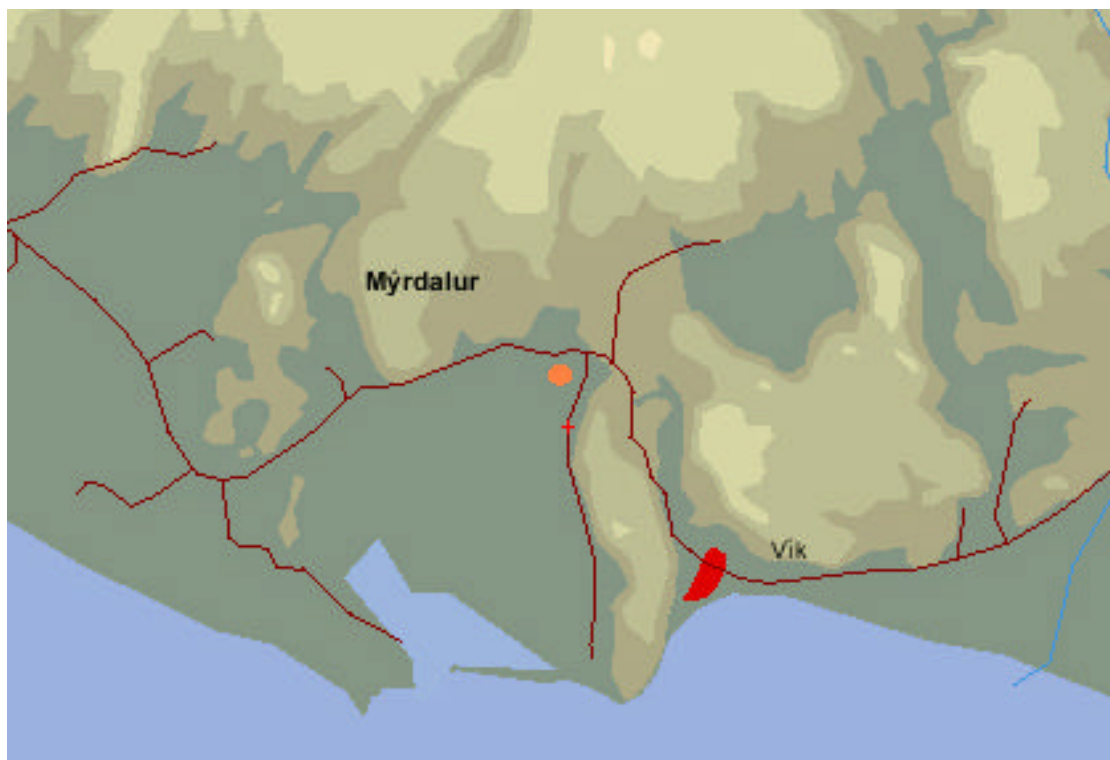
Báðum megin við þennan vegarkafla eru skilti sem segja til um að hlykkjótur vegur sé næstu 500 m og örvar eru einnig í utanverðum beygjunum.

Mynd 21. Vestari beygjan: **Áhættuflokkur B – hættuleg beygja**
Miðbeygjan: **Áhættuflokkur A – stórhættuleg beygja**
Eystri beygjan: **Áhættuflokkur B – hættuleg beygja**

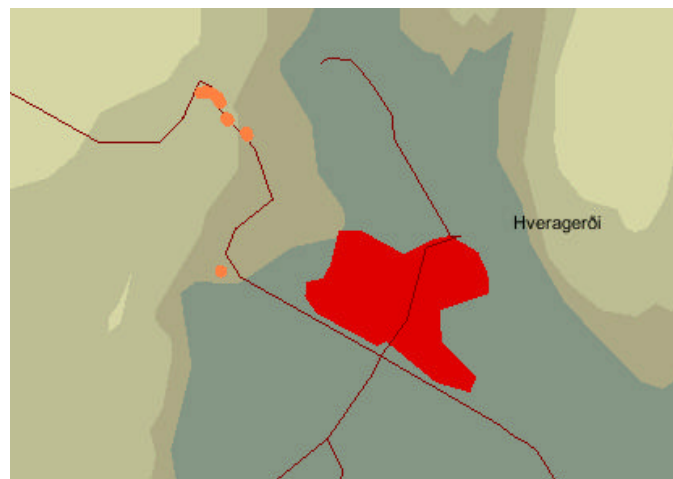
Á hinni fjölförnu leið í Kömbunum mældust nokkrar beygjur yfir hættumörkum og eru þær taldar upp hér að neðan. Hér fylgja einnig tvær myndir. Mynd 22 er úr SAGA hugbúnaðinum og sýnir mælingar yfir hættumörkum en mynd 23 sýnir nákvæmari staðsetningu beygjanna.

Mynd 22: Beygja 1: **Áhættuflokkur B - hættuleg beygja**
Beygja 2: **Áhættuflokkur C – varasöm beygja**
Beygja 3: **Áhættuflokkur C – varasöm beygja**
Beygja 4: **Áhættuflokkur B – hættuleg beygja**
