SAMSETNING SVIFRYKS Í REYKJAVÍK

Rannsóknaráðstefna Vegagerðarinnar
8. nóvember 2013
Páll Höskuldsson

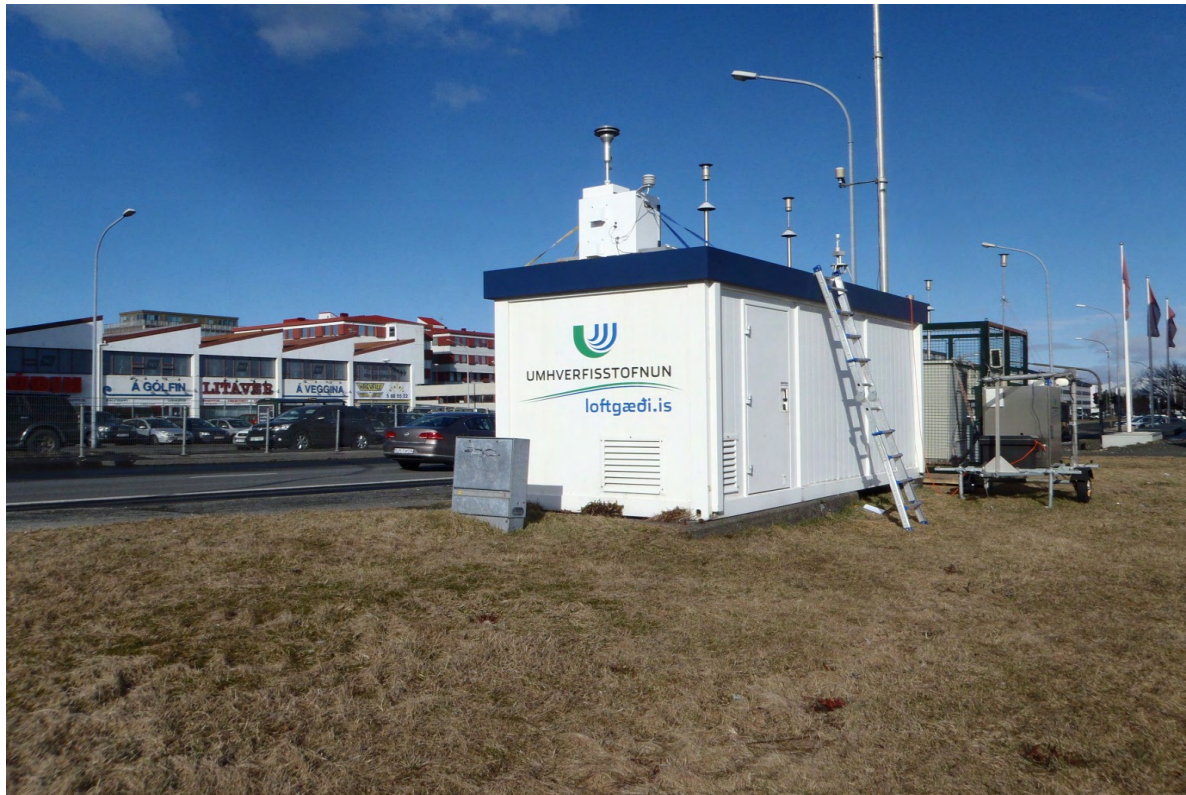
Sýnataki

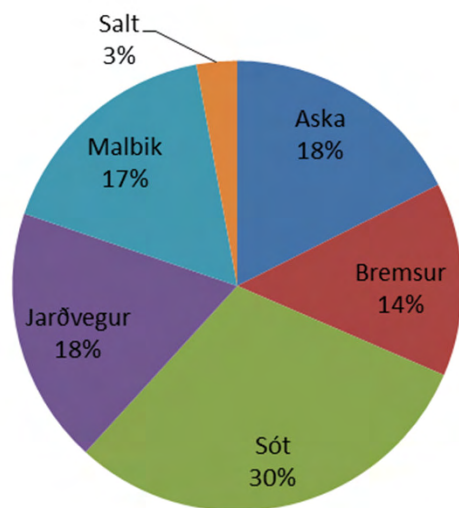
Samsetning svifryks vetur 2013

- Eldfjallaaska 18% - 0% í rannsókn 2003
 - Eldgos í Eyjafjallajökli 2010 og Grímsvötnum 2011
- Malbik 17% - 55% rannsókn 2003
 - Minni notkun nagladekkja, úr 67% árið 2002 í 38% árið 2013
 - Nýjar tegundir af malbiki og breyttar malbiksaðferðir
 - Naglategundir í dekkjum
 - Veðurfar

- Sót 30% - 7% í rannsókn 2003
- Bremsur 14% - 2% í rannsókn 2003
 - Bílaumferð hefur aukist um rúm 40%, úr 40.500 bílum á dag í 57.000 bíla á dag.
 - Hærra hlutfall díselbíla. Úr 15,1% í 24,6% af heildarfjölda bíla
 - Veðurfar

- Jarðvegur 18% - 25% í rannsókn 2003
- Salt 3% - 11% í rannsókn 2003
 - Jarðvegsframkvæmdir
 - Götusöltun
 - Vindstyrkur
 - Staðsetning mælistöðva

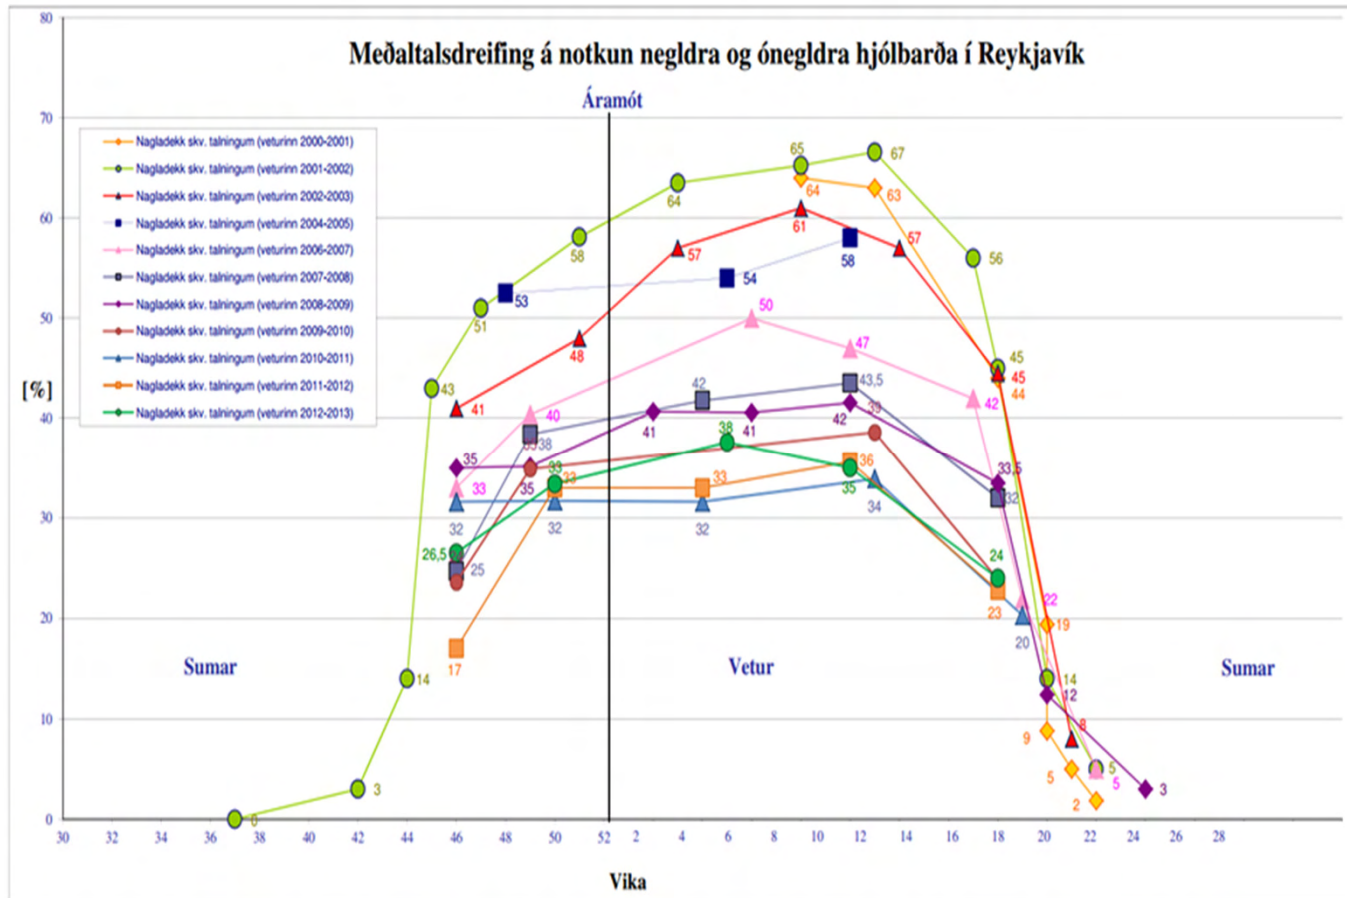
Notkun nagladekkja
