TILRAUNAKAFLAR MED KLÆÐINGU Á VESTFJÖRÐUM

Pétur Pétursson
Veg- og jarðtæknideild
Nýsköpunarmiðstöð Íslands

Tilraunakaflar á Vestfjörðum 2003-2008

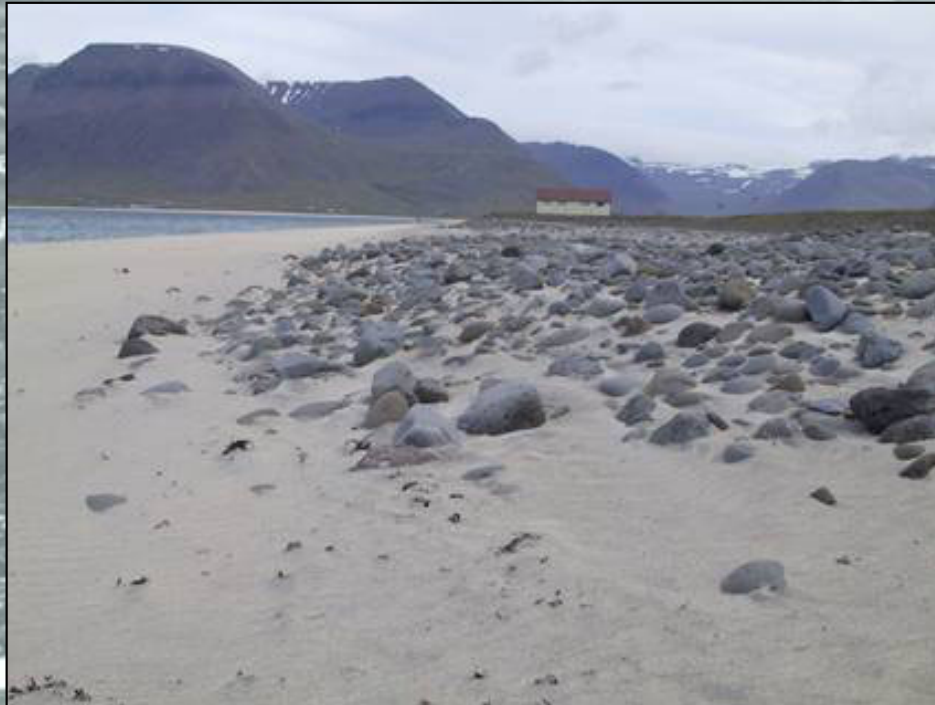
Fyrir

Grundarendi í Önundarfirði (fjöruhnullungar)

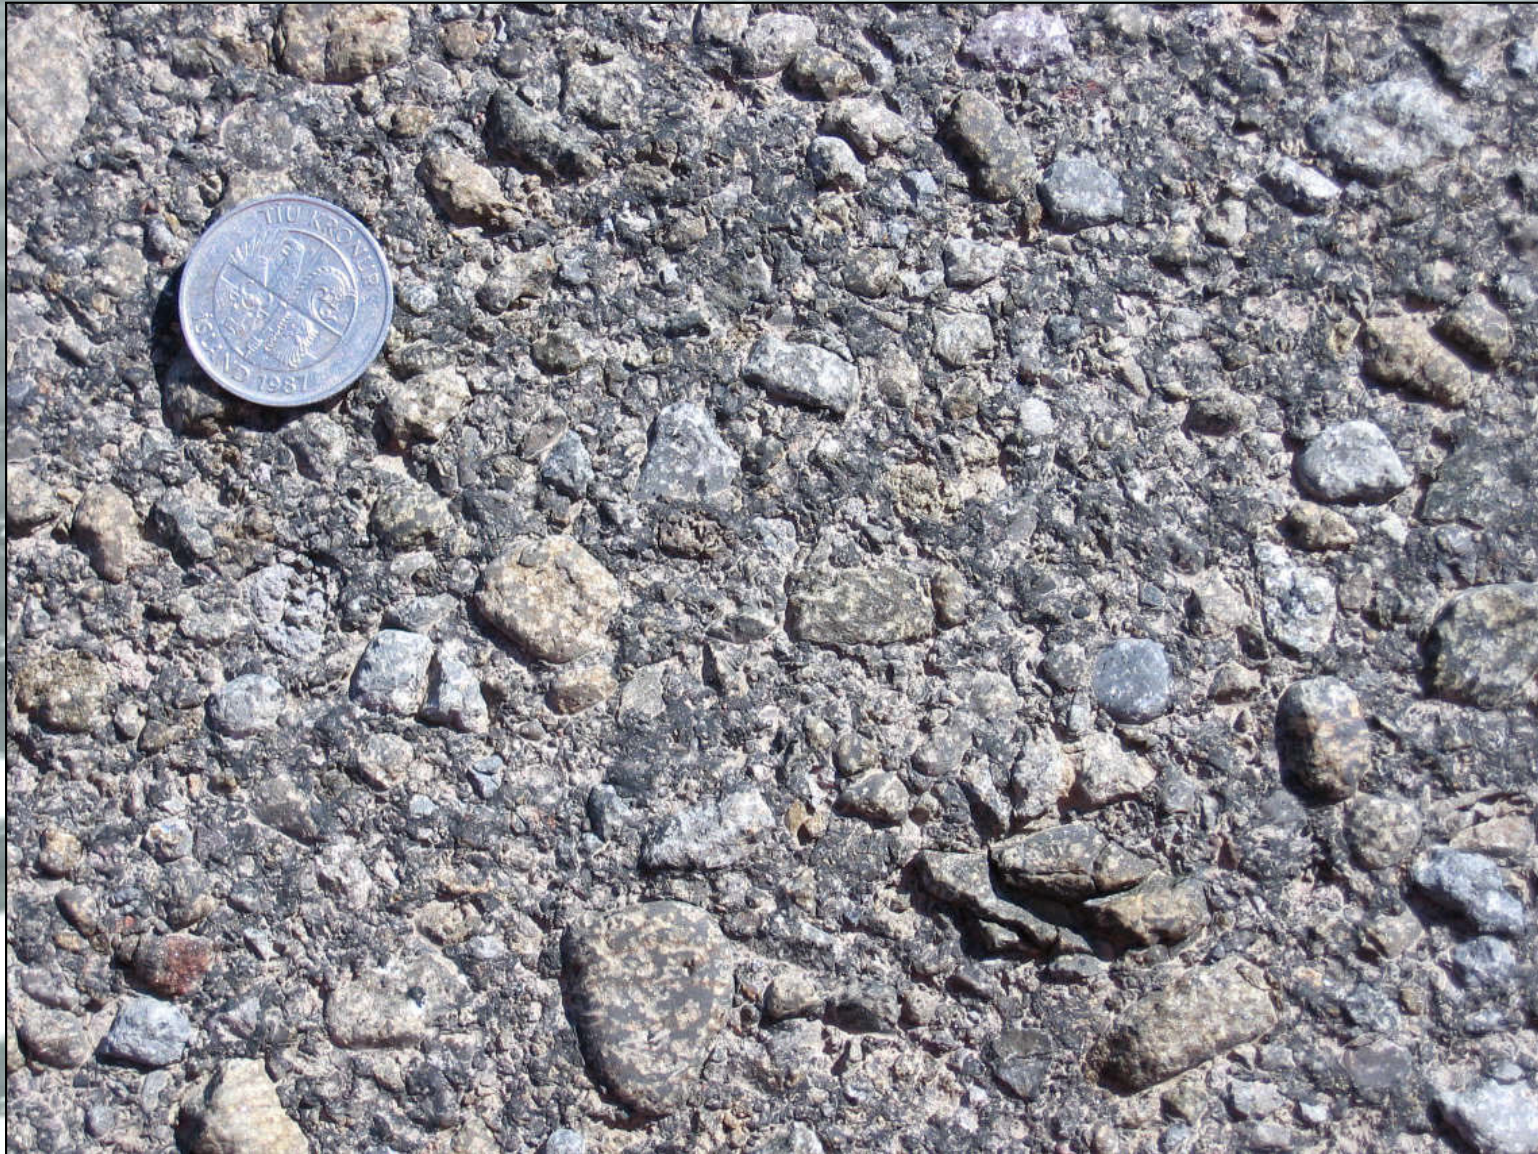
26/5 '04

V-9

V-obs.

Skoðun í nærmynd

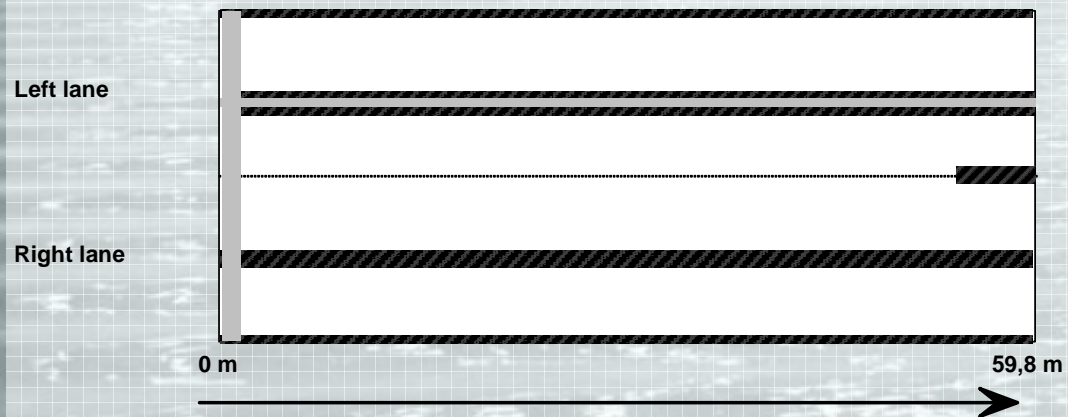
27/5 '04: T-8, Kleifabjörg 11-16 mm

Kortlagning – dæmi

Key:

- Fatty
- Rough appearance (not ok)
- Coarse appearance (ok)
- Plough marks
- See-through

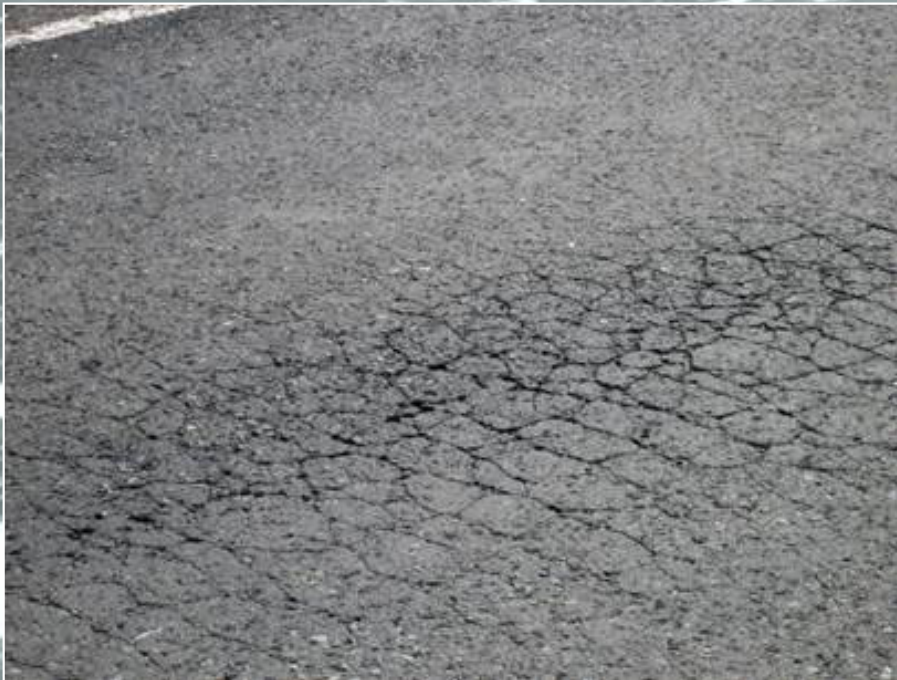
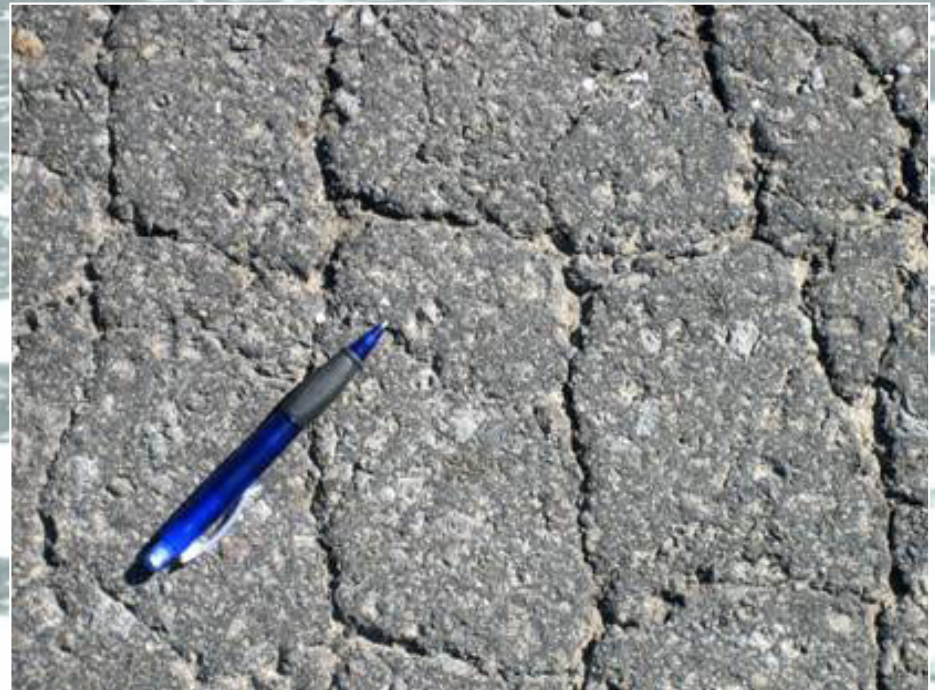
Ástand kaflanna í Tungudal og Vöðlum í dag

- Margir eru slitnir í gegn í hjólförum
- Sumir með stöku holum
- Nokkrir svo til heilir
- Skemmdir vegna vetrarviðhalds (snjóplóga) nokkuð áberandi
- Öldrun sem lýsir sér í sprunguneti farin að hrjá marga kafla

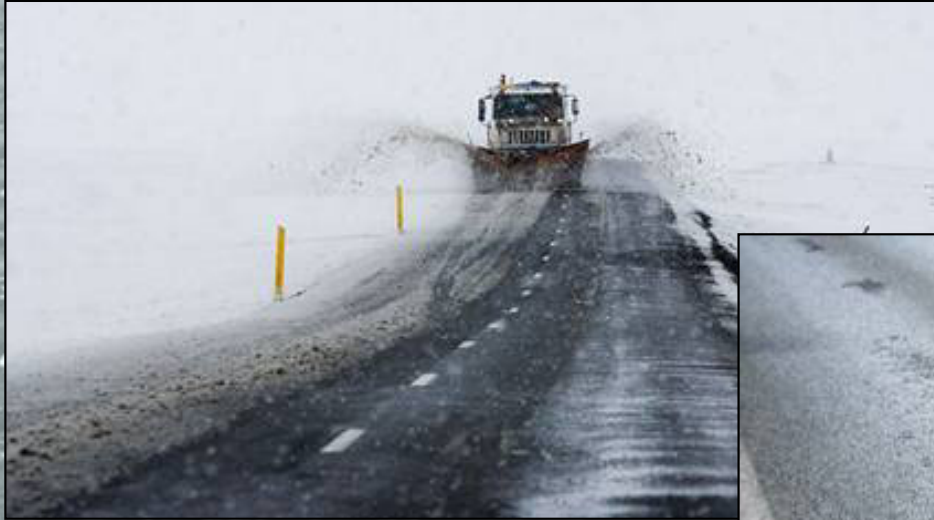
Vetrarviðhald

Klæðingin á Hnífsdalskaflanum með 1200 ÁDU umferð þoldi illa vetrarviðhald með saltaustri og snjóplógum, sérstaklega þar sem undirliggjandi hjólför voru ekki fyllt

- Undirlag þessara tilraunakafla var ekki nægilega slétt og hafði þar með áhrif á niðurstöðurnar. Djúp undirliggjandi hjólför ollu því að steinefni skófst umtalsvert af miðhrygg og á milli hjólfara við vetrarviðhald með snjóplógum
- Þrátt fyrir það fékkst mismunur á milli misgóðra steinefna. Austmannsfallið, H-1 og H-2, er greinilega lélegast með miklum skemmdum í öllum hjólförum eftir einungis einn vetur. Líklega er lélegt slitþol (kvarnargildi = 22 %) megin orsakavaldur á endingu þessara tilraunakafla
- Hinir kaflarnir, þ.e.a.s. Kleifabjörg, Durasplitt og Hálfánarvatn, eru af svipuðum gæðum, þótt ákveðnar líkur séu á að Durasplittið tolli ekki eins vel og íslenska basaltið, sem sagt að viðloðun þess sé heldur lakari. Þó eru ákveðnar líkur á að liturinn blekki, en mjög áberandi er á svona ljósu efni ef vöntun er á steinefni og grisjar í gegn í undirliggjandi dökkt steinefni

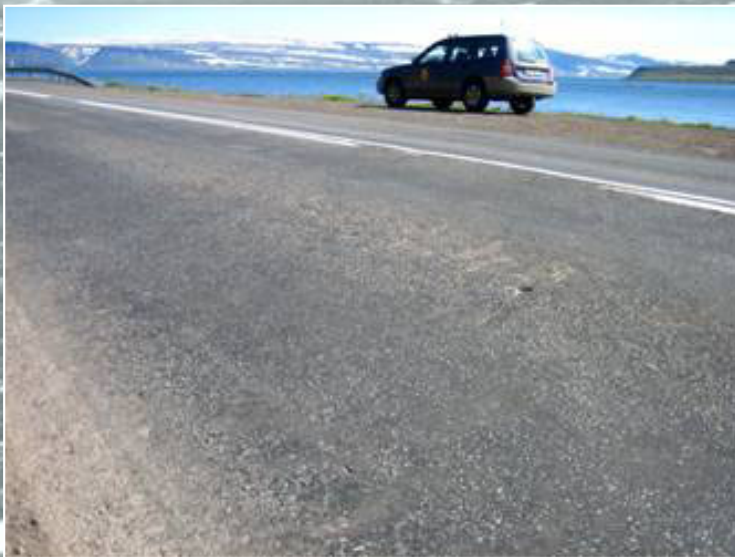
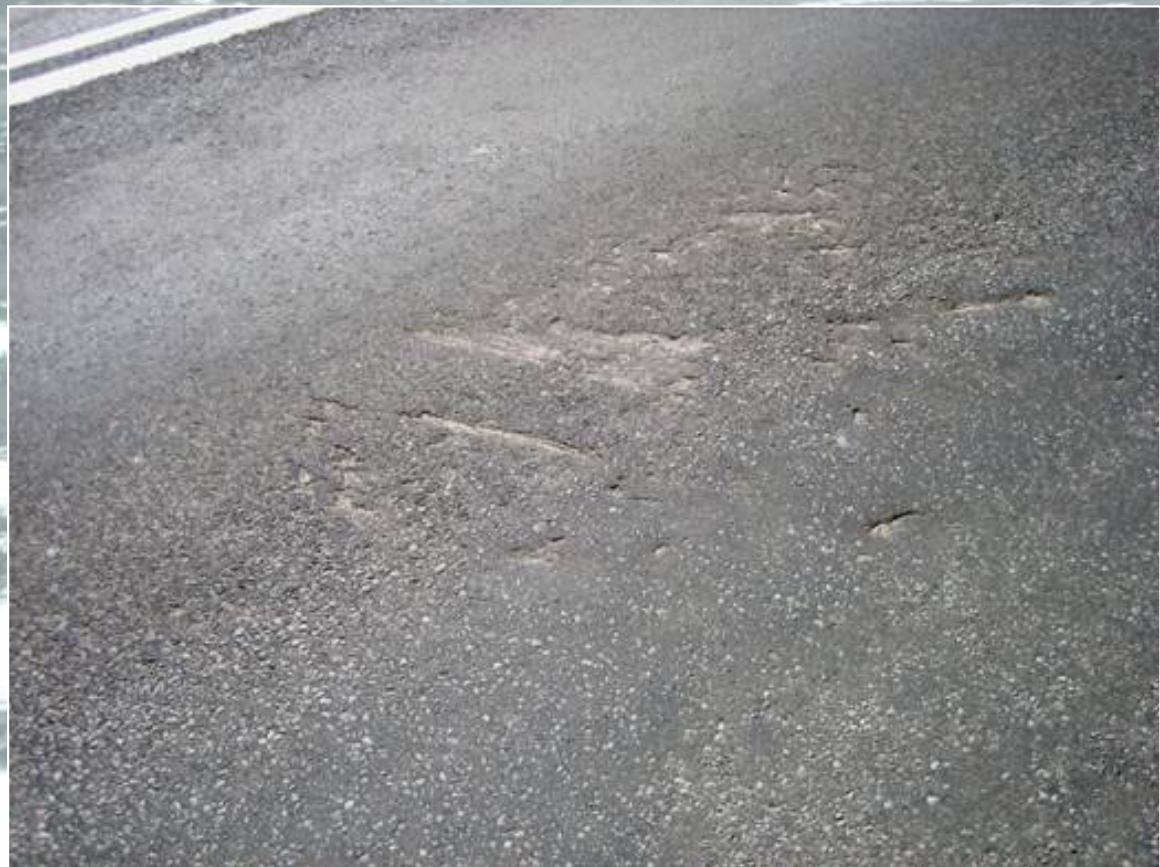
Ástand kaflanna í Hnífsdal í dag

- Kaflarnir eru ónýtir og hafa verið yfirlagðir
- Hjólför eru áberandi í nýju köflunum, þótt þau hafi verið afrétt fyrir yfirlögn
- Plógför í nýju yfirlögninni greinileg
