ÓHAPPATÍÐNI EFTIR BREIDD OG LANGHALLA VEGA

7. nóv. 2008

Haraldur Sigpórsson

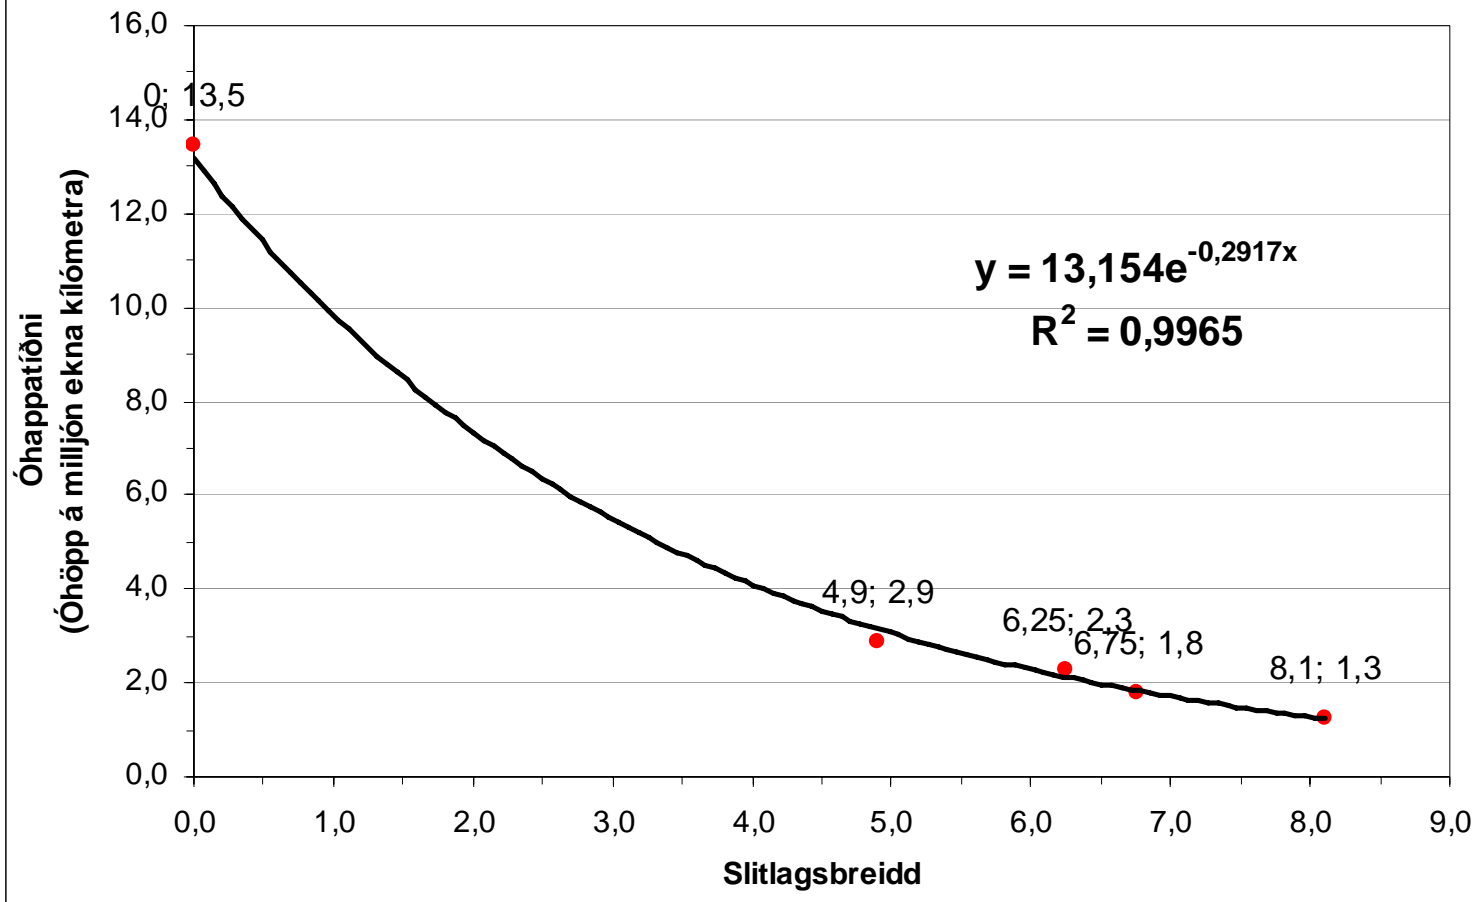
Óhappatiðni sem fall af slitlagsbreidd - Öll óhöpp -

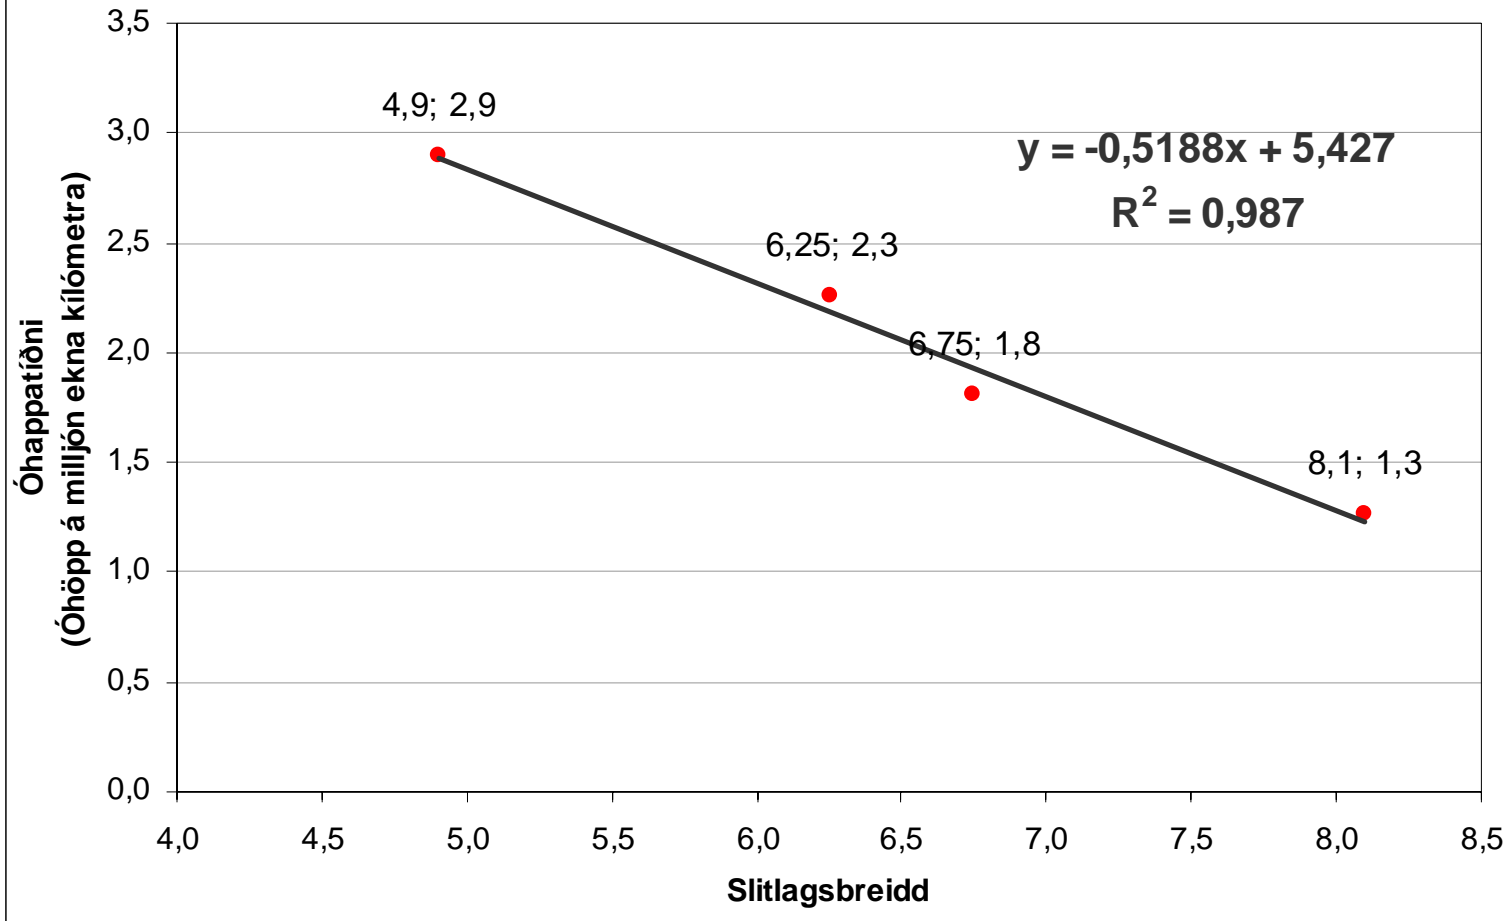
Óhappatiðni sem fall af slitlagsbreidd - Öll óhöpp -

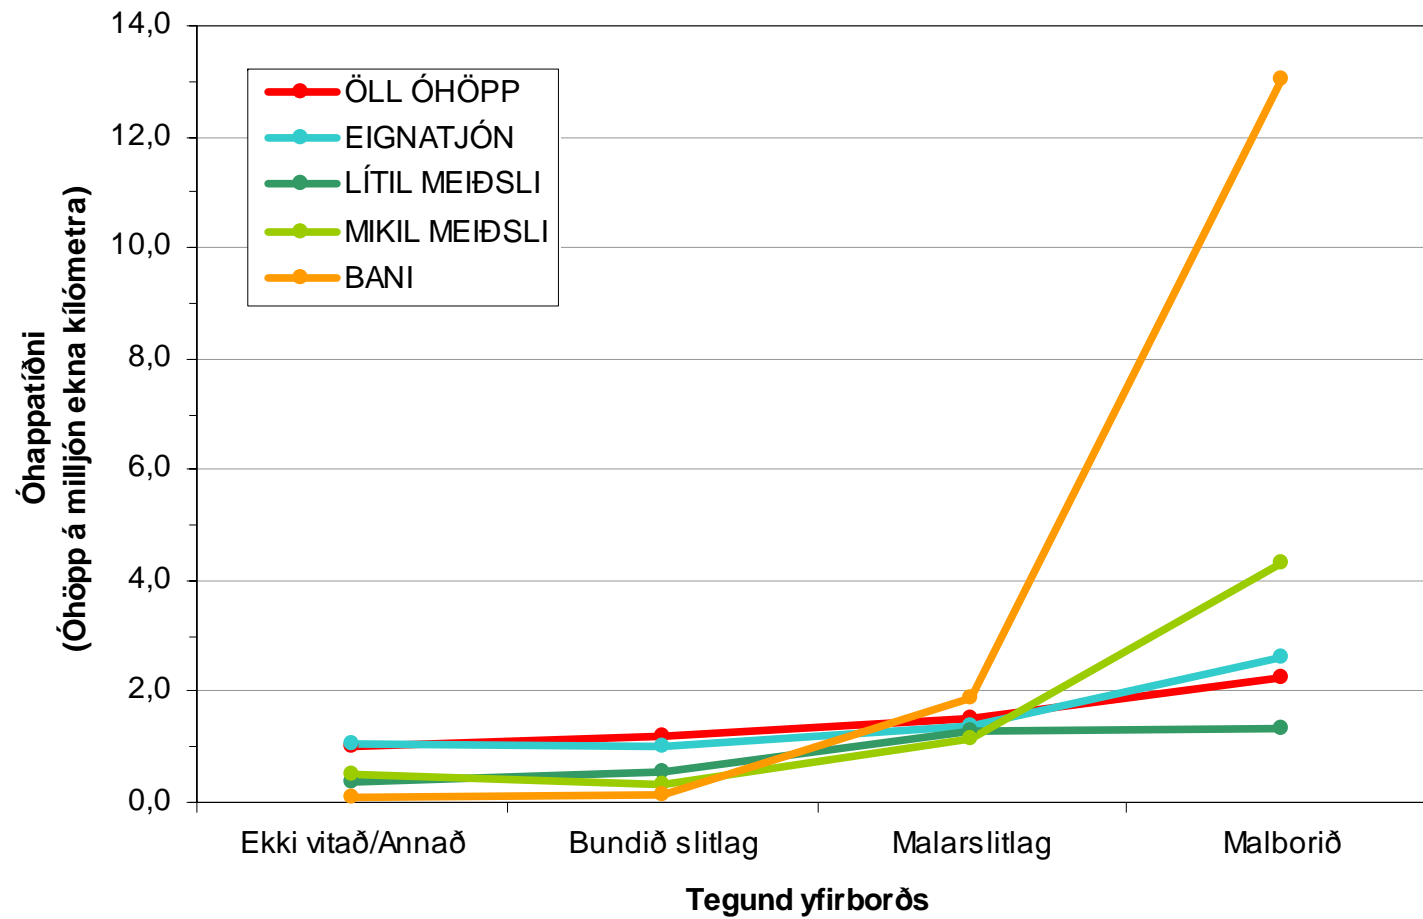
Óhappatiðni sem fall af tegund yfirborðs

- Aukin breidd vega eykur umferðaröryggi ólínulega
- Aukin slitlagsbreidd eykur umferðaröryggi línulega
- Gildir fyrir mismunandi alvarleika
- Malarslitlög og malborin eru hættulegri en bundin

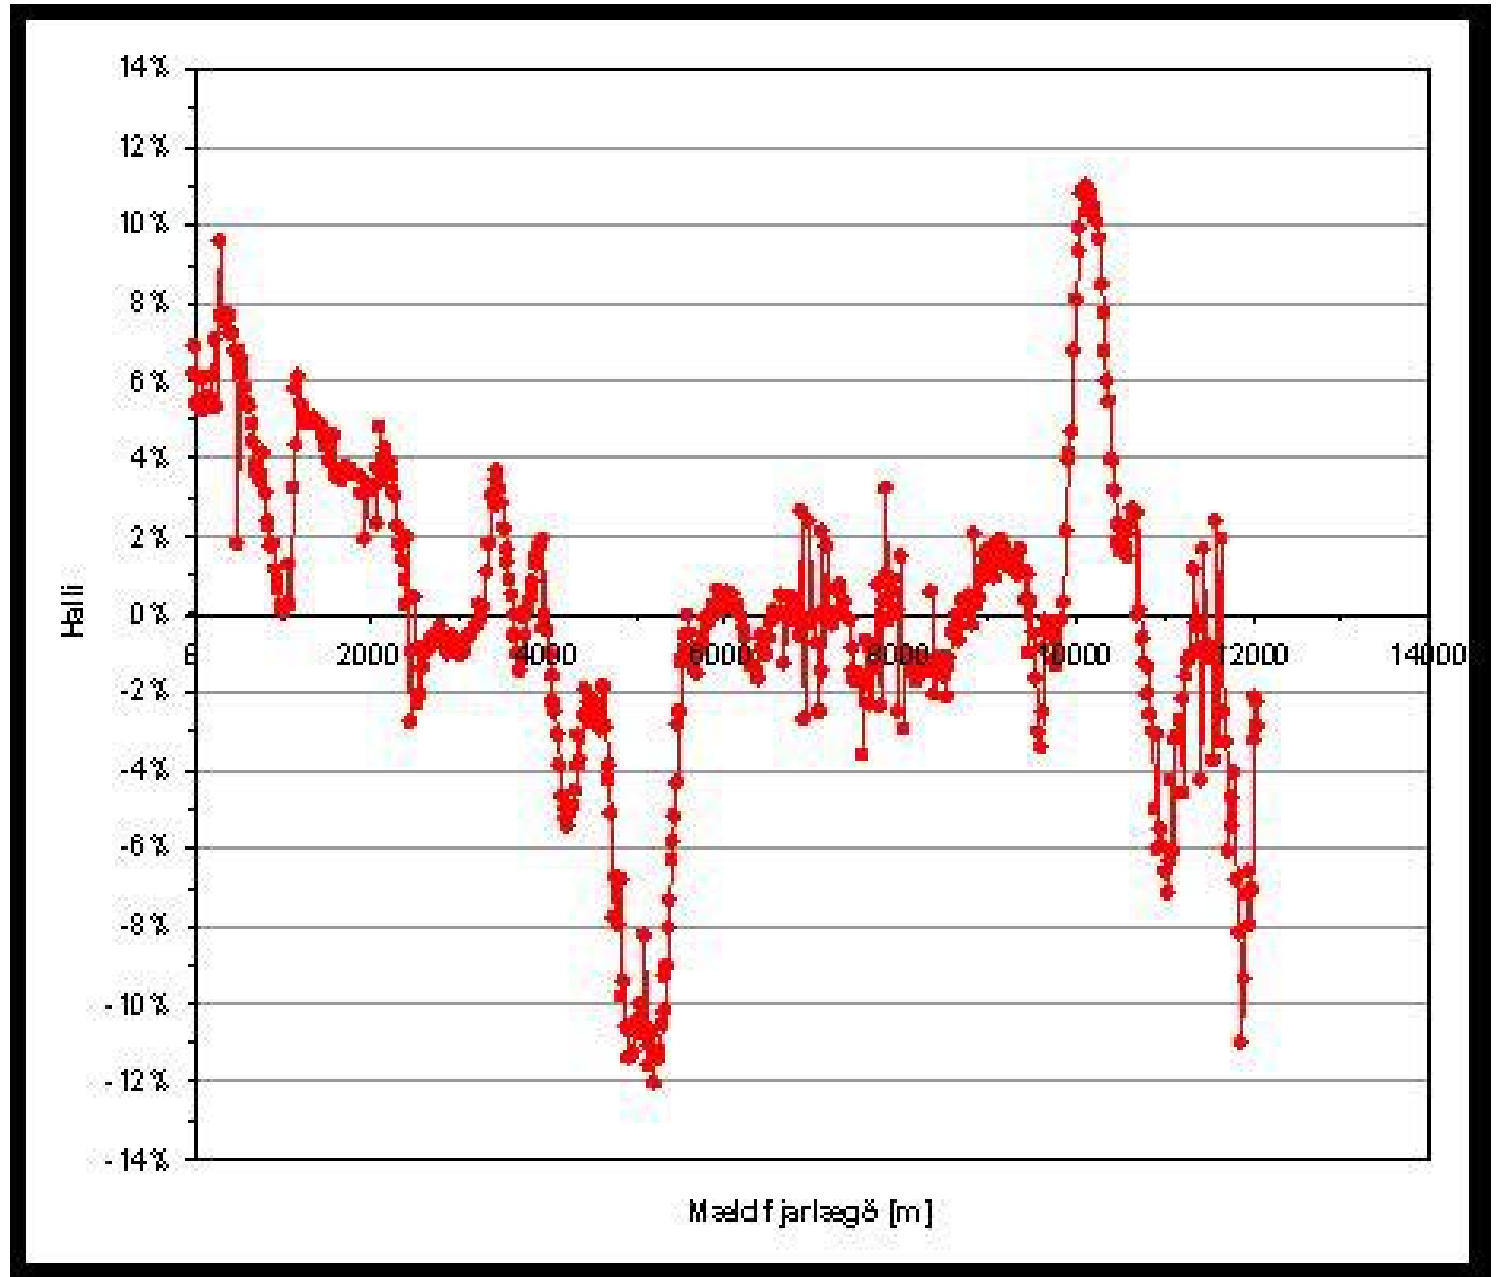
Hringvegur
Kafli b4
