Tilraunakaflar á Vestfjörðum 2005

- áfangaskýrsla 3 -

Rannsóknastofnun byggingariðnaðarins

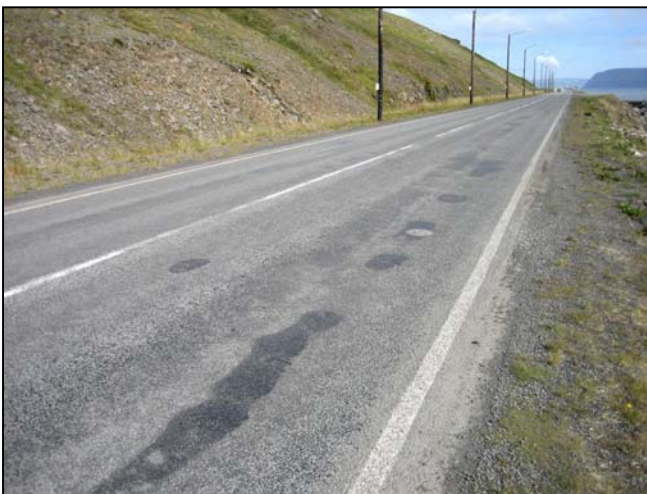
Mynd 1. Hér sést yfir kaflann, horft í átt til Hnífsdals. Greinilegt er að talsvert hefur verið gert við á akreininni hægra megin á myndinni. Það sem er næst á myndinni hefur lent undir tilraunakafla nr. 6, þ.e.a.s. Hálfánarvatn, 11-16 mm.

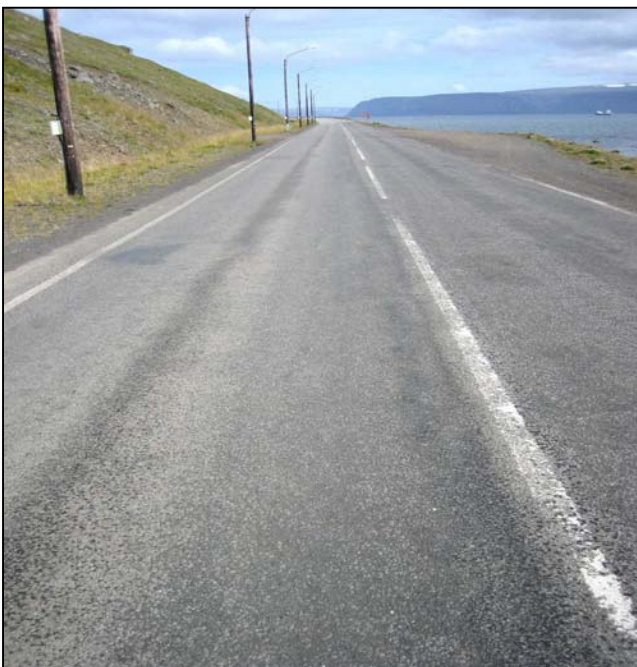
Mynd 2. Hér sést yfir kaflann þar sem hann er einna heillegastur og er horft á áttina til Hnífsdals. Það sem er næst á myndinni hefur lent undir tilraunakafla nr. 2, þ.e.a.s. Austmannsfalli, 8-11 mm.

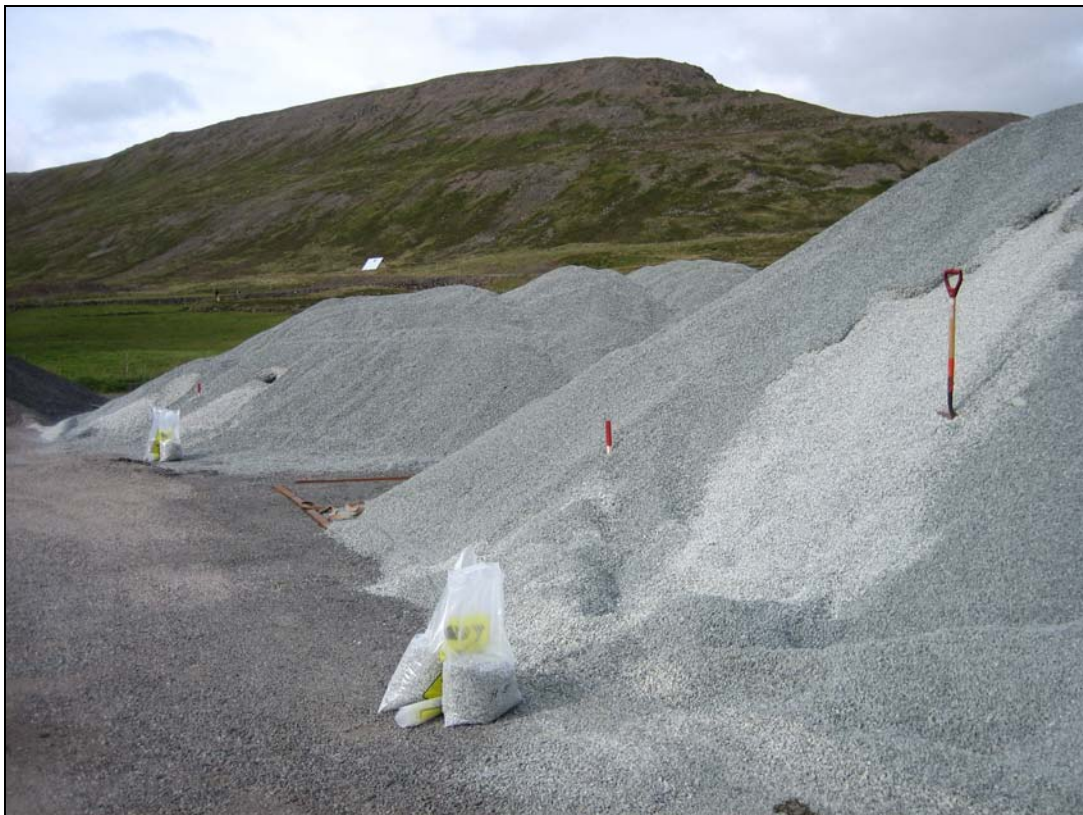
Mynd 8. Efnishaugar á plani Vegagerðarinnar

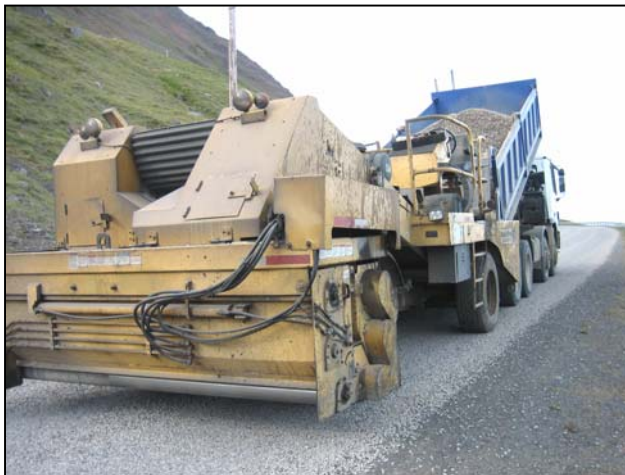
Mynd 9. Malardreifari sem notaður var við útlögn tilraunar-innar.

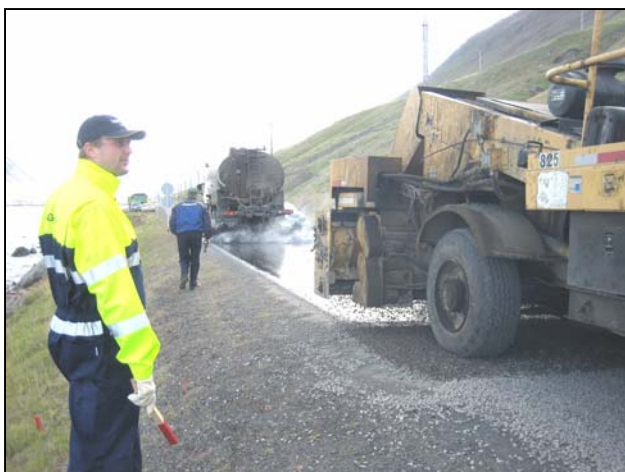
Mynd 10. Bindiefnisdreifari sprautar bindiefni og malar-dreifari fylgir á eftir. Kaflaskil sjást greinilega.

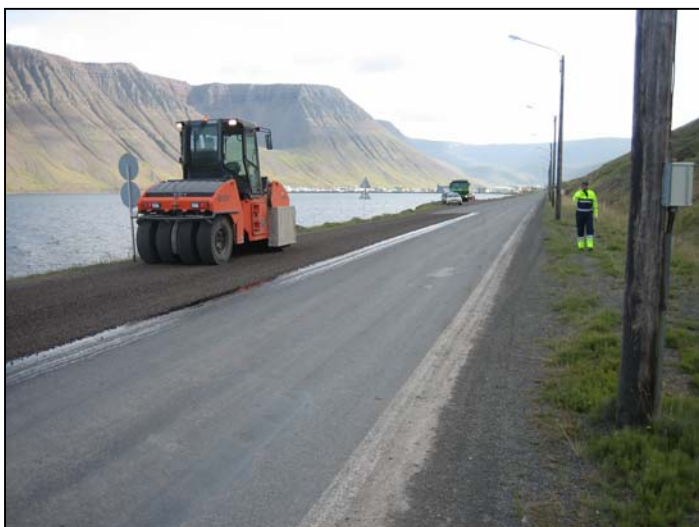
Mynd 11. Hér hafur verið lagt á fyrri akreinina og valtari fylgir á eftir.

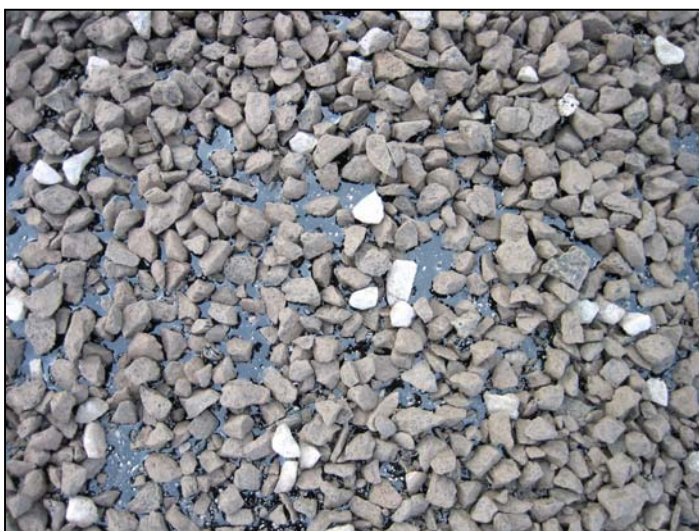
Mynd 12. Séð ofan í ný-útlagða klæðingu. Bindiefnið sést vel í gegn um steinefnakápuna eins og vera ber.

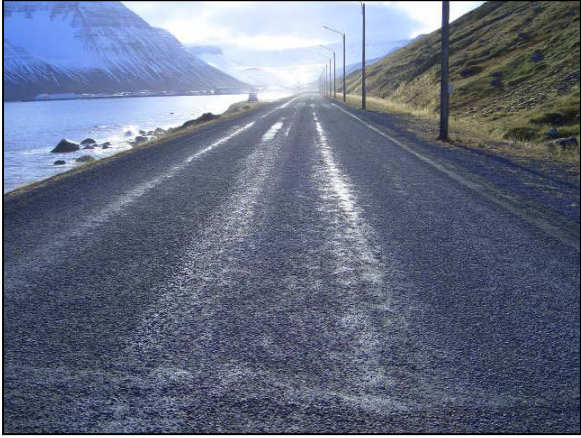
Mynd 13. Kafli H-1 Austmannsfall með 11-16 mm steinefni. Myndin er tekin í átt að Ísafirði (inn eftir, í sömu átt og lagt var út). Ekki er gott að sjá í sólarglampanum hvort um eiginlegar skemmdir er að ræða, en næsta mynd bendir til að svo sé. Glampinn stafar af feitu yfirborði.

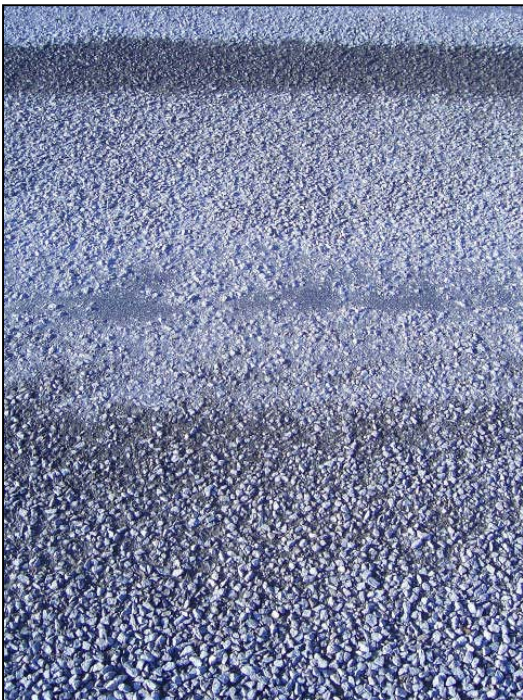
Mynd 14. Kafli H-1 Austmannsfall með 11-16 mm steinefni. Myndin er tekin þvert á kaflann um miðbik hans. Sjá má vott af strípaðri rák fyrir miðri mynd. E.t.v. orsakaðist hún að stíflaða spíssinum sem minnst er á í kaflanum hér að framan. Steinatap greinilegt þar sem spíss var stíflaður.

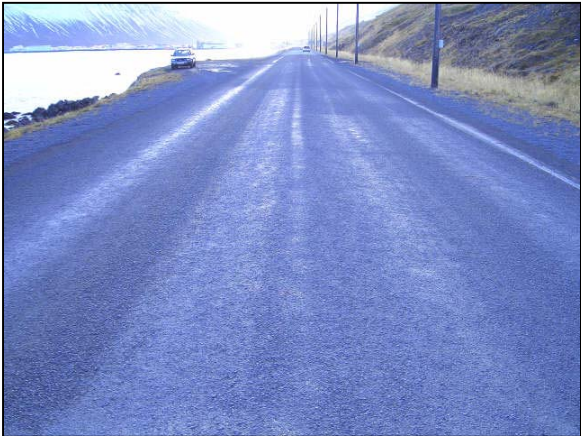
Mynd 16. Kafli H-2 Austmannsfall með 8-11 mm steinefni. Myndin er tekin í átt að Ísafirði (inn eftir, í sömu átt og lagt var út). Lítur vel út í heildina, en rák eftir spíss greinileg.

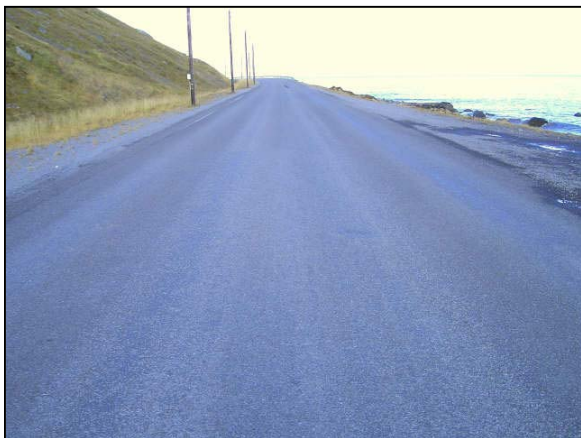
Mynd 18. Kafli H-2 Austmannsfall með 8-11 mm steinefni. Myndin er tekin í átt að Hnífsdal (út eftir). Kaflinn virðist í nokkuð góðu lagi og yfirborðið nokkuð jafnt og þétt. Ekki er greinilegt á þessari mynd að spíss hafi verið stíflaður.

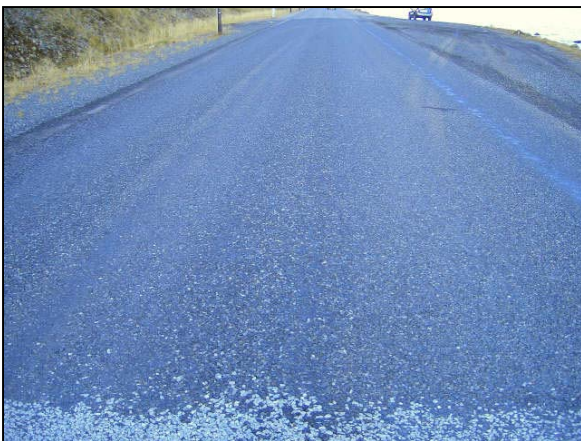
Mynd 21. Kafli H-3 Kleifabjörg með 11-16 mm steinefni. Myndin er tekin í átt að Hnífsdal (út eftir). Rák vegna steintaps er hægra megin mynd, sjávarmegin.

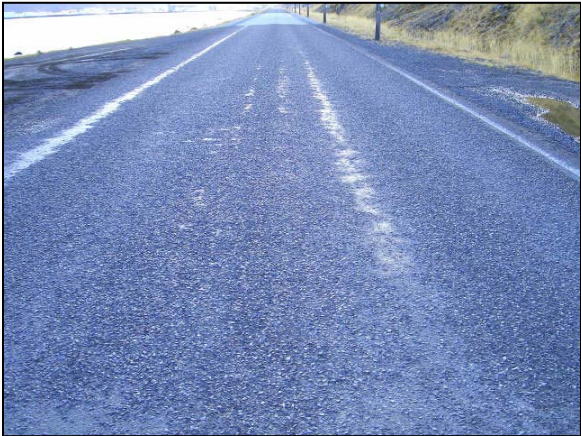
Mynd 22. Kafli H-4 Durasplitt með 11-16 mm steinefni. Myndin er tekin í átt að Ísafirði (inn eftir, í sömu átt og lagt var út). Lítur mjög vel út.

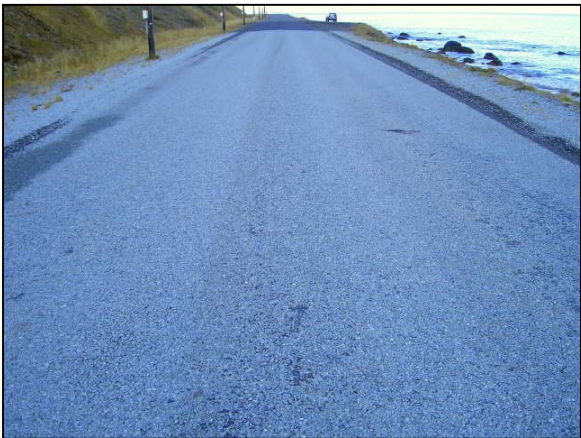
Mynd 24. Kafli H-4 Durasplitt með 11-16 mm steinefni. Myndin er tekin í átt að Hnífsdal (út eftir). Raki í könnnum klæðingar og e.t.v. á smáblettun hér og þar.

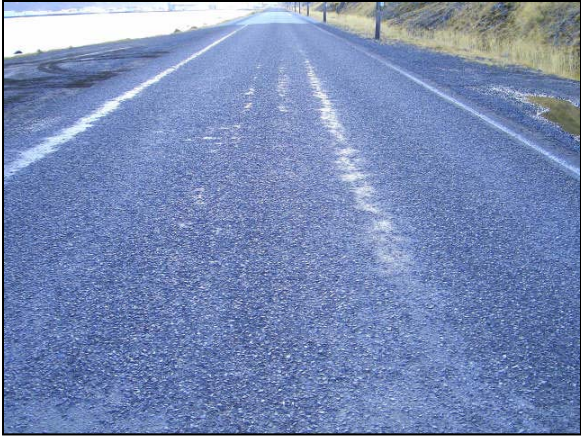
Mynd 25. Kafli H-5 Durasplitt með 8-11 mm steinefni. Myndin er tekin í átt að Ísafirði (inn eftir, í sömu átt og lagt var út). Lítur mjög vel út.

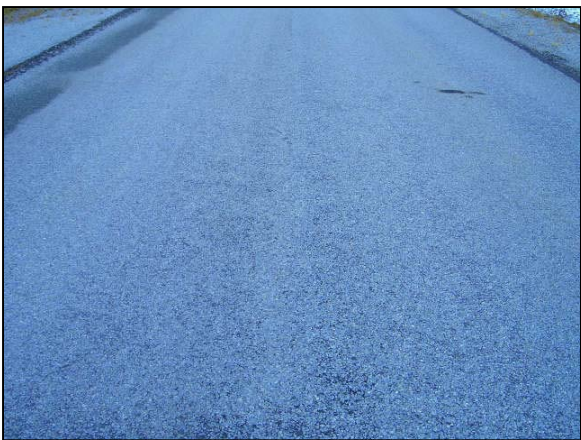
Mynd 27. Kafli H-5 Durasplitt með 8-11 mm steinefni. Myndin er tekin í átt að Hnífsdal (út eftir). Raki í kannti og e.t.v. á smábletti.

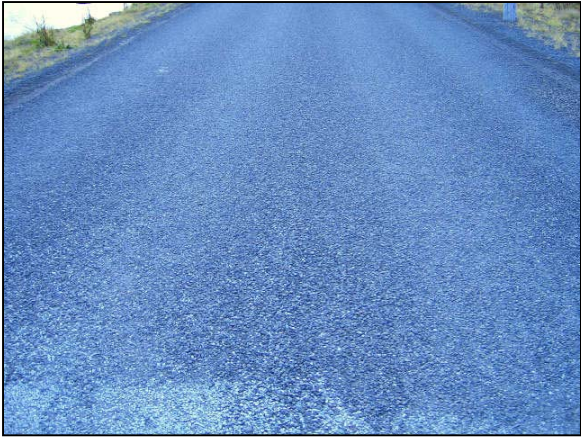
Mynd 28. Kafli H-6 Hálfðánarvatn með 11-16 mm steinefni. Myndin er tekin í átt að Ísafirði (inn eftir, í sömu átt og lagt var út). Lítur vel út.

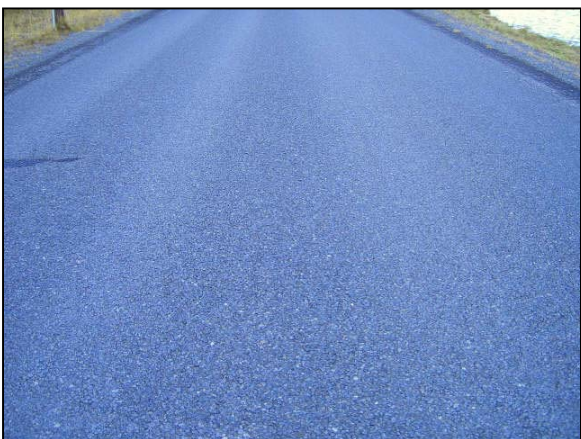
Mynd 30. Kafli H-6 Hálfðánarvatn með 11-16 mm steinefni. Myndin er tekin í átt að Hnífsdal (út eftir). Smá rakablettur vinstra megin.

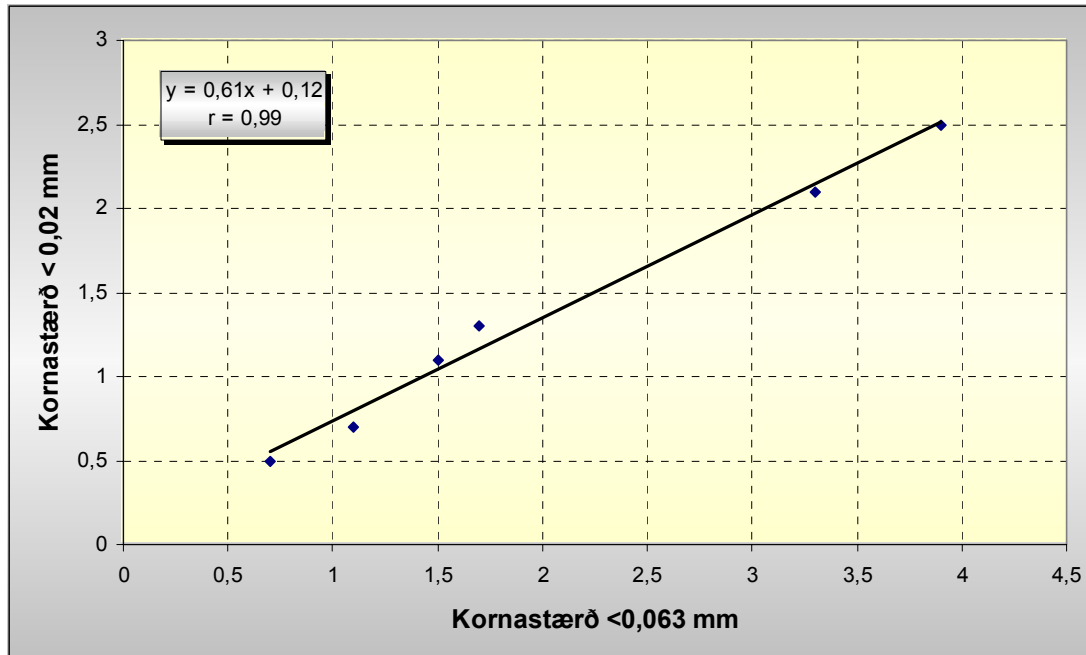
Línurit 2 Samband hlutfalls fínafna af kornastærðum <0,063 mm og <0,02 mm.

Það er greinilegt að sambandið á milli magns efnis sem smýgur 0,063 mm sigtið og þess sem smýgur 0,02 mm er afar sterkt þegar fínafnamagn er af þessari stærðargráðu. Frekari túlkun á niðurstöðum kornastærðarmælinga mun bíða seinni tíma, þegar meiri reynsla hefur fengist af endingu og gæðum þeirra tilraunakafla sem prófaðir voru með þessari prófunaraðferð.

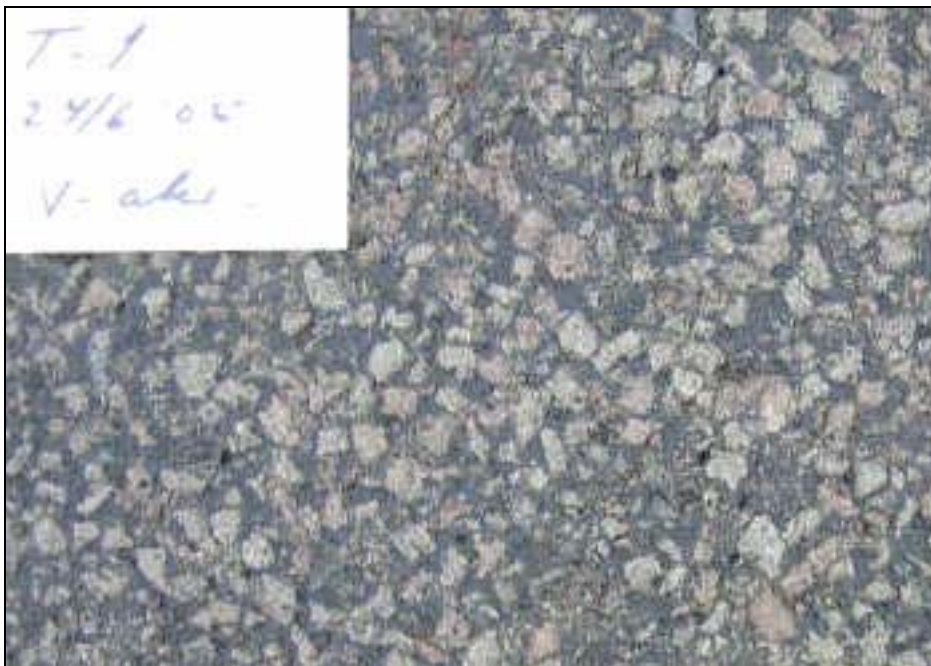
Mynd 31 Nærmynd af yfirborði kafla T-1.

T-1 Austmannsfall, 8-11 mm: Lítilsháttar skemmd í beygju inn á Vegagerðar-afleggjarann. Kaflinn er slitinn í hjólförum og rauðleitir steinar nokkuð meira brotnir en gráleitir steinar, sjá mynd 31. Nokkuð feitt á milli hjólfara.

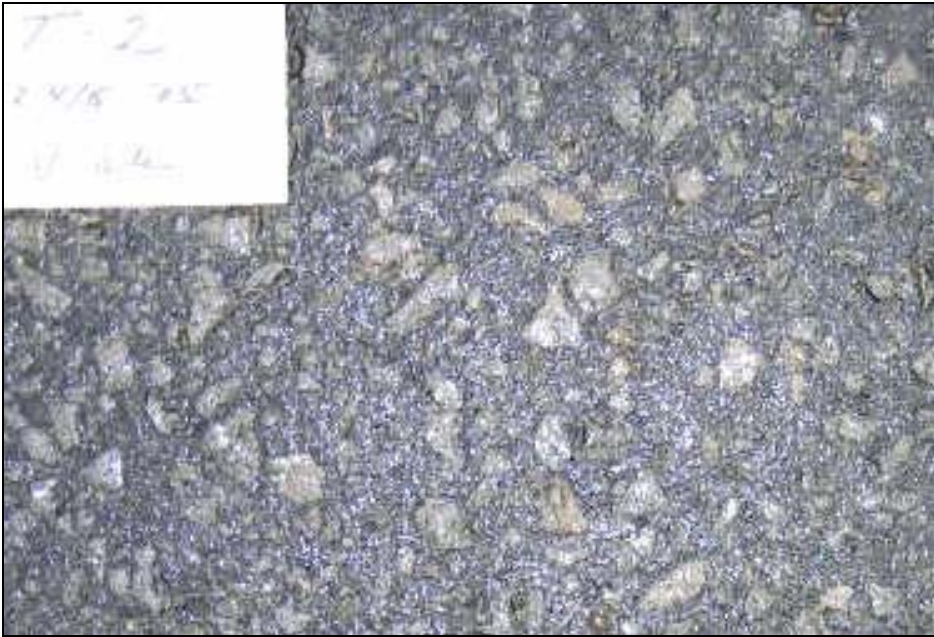
Mynd 32 Nærmynd af yfirborði kafla T-2.

T-2 Holtasund, 0-16 mm: Feitt á milli hjólfara hægri akreinar og í kannti vinstri akreinar. Stórir steinar eru að mestu heilir, en minni steinar brotnir, sjá mynd 32. Kaflinn er nokkuð slitinn.

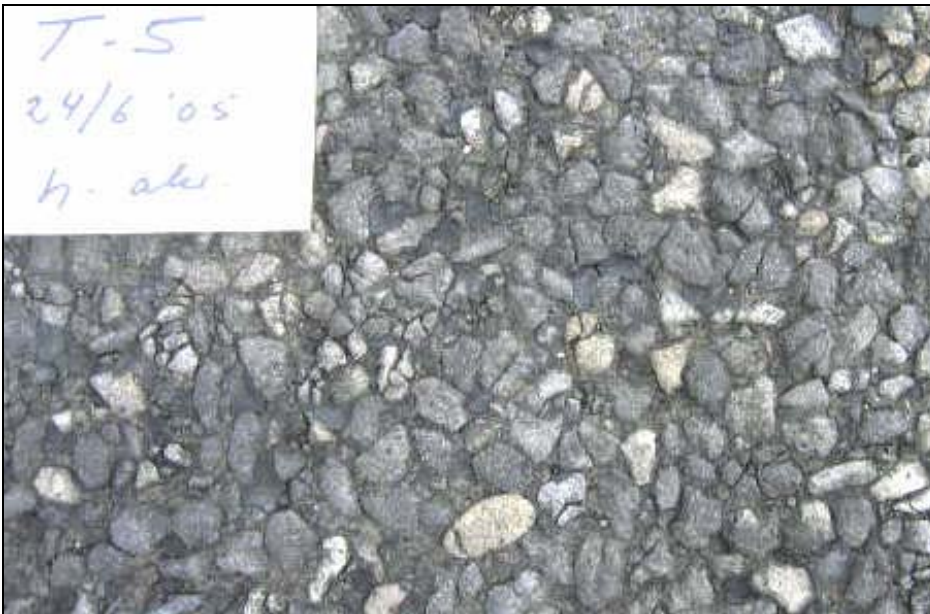
Mynd 35 Nærmynd af yfirborði kafla T-5.

T-5 Björgun, 11-16 mm: Kápan er góð og steinar raðast yfirleitt vel, enda er steinefnið nær alveg kúbískt og kaflinn þornar tiltölulega hratt. Á milli hjólfara eru þó brotin korn áberandi, meira en í T-4, sjá mynd 35.

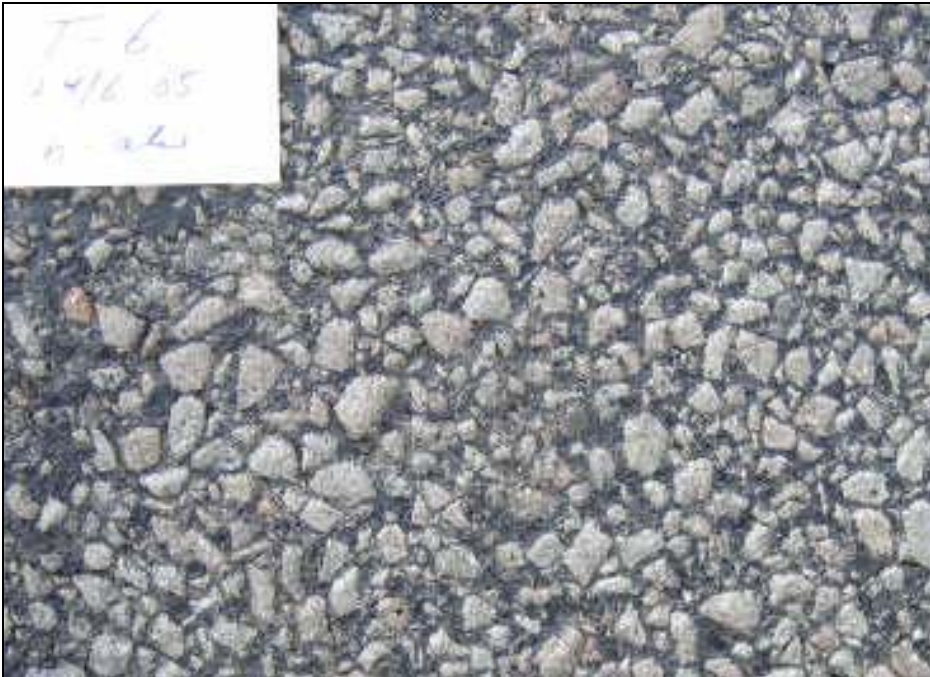
Mynd 36 Nærmynd af yfirborði kafla T-6.

T-6 Kleifaheiði, 11-16 mm: Allmikið af brotnu steinefni á milli hjólfara, en heilt í hjólförum. Svipar til T-4, sjá mynd 36.

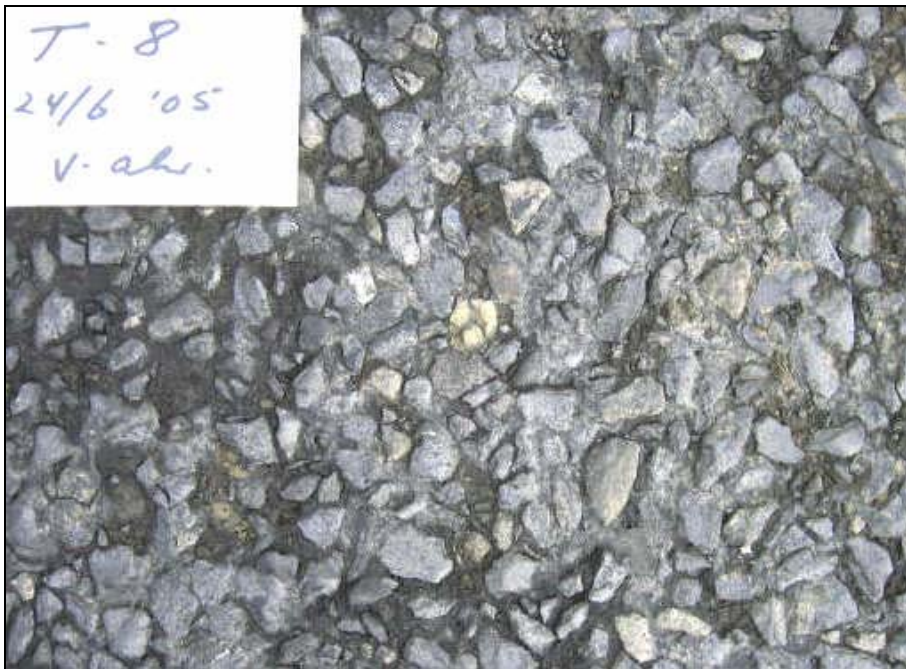
Mynd 38 Nærmynd af yfirborði kafla T-8.

T-8 Kleifabjörg, 11-16 mm: Kaflinn þornar tiltölulega hratt (eins og T-5). Ummyndað efni er að kurlast í burtu, en eftir standa ferskir og að mestu heilir steinar. Áferð kaflans ef frekar gróf, sjá mynd 38.

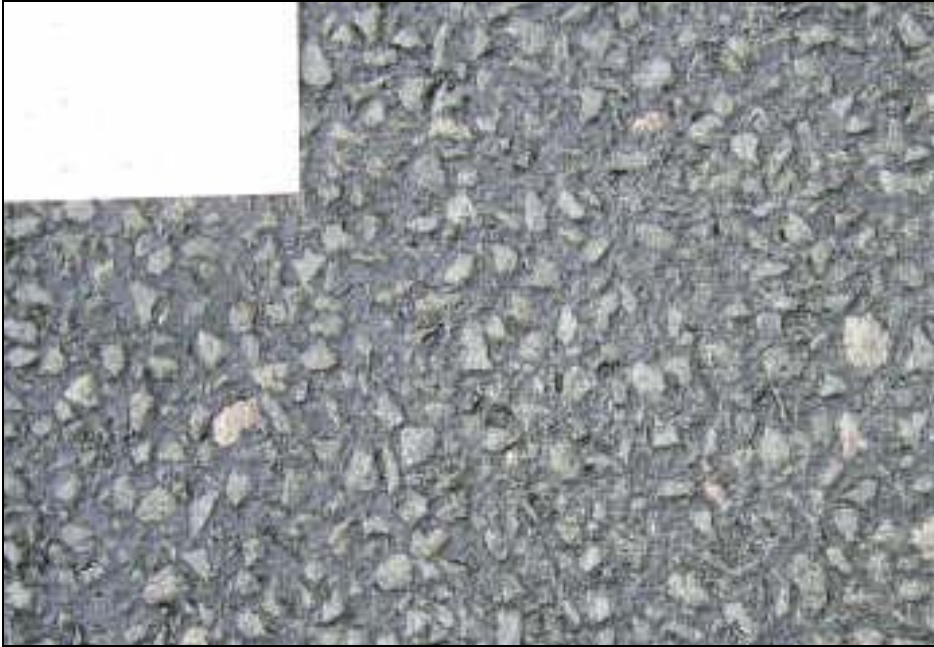
Mynd 40 Nærmynd af yfirborði kafla T-10.

T-10 Bláhæð, 8-11 mm: Þótt kornastærð steinefna sé smærri en kaflana á undan, lítur þessi kafli nokkuð vel út. Virðist vera betri en T-1 sem er af svipaðri kornastærð, sjá mynd 40. Kafllinn er nokkuð blautur við úttekt.

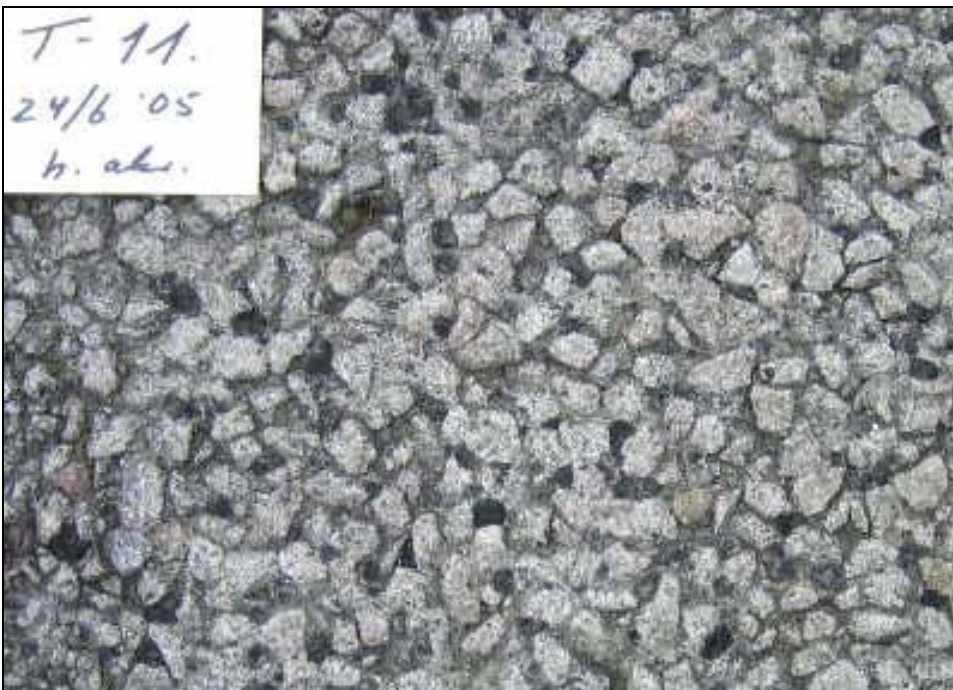
Mynd 41 Nærmynd af yfirborði kafla T-11.

T-11 Austmannsfall, 11-16 mm: Kafllinn lítur mjög vel út, sérstaklega í hjólförum, þar sem góð röðun er á steinefni og þeir flestir heilir, sjá mynd 41. Þó er áberandi að rauðleitir steinar kurlast nokkuð, sérstaklega á milli hjólfara.

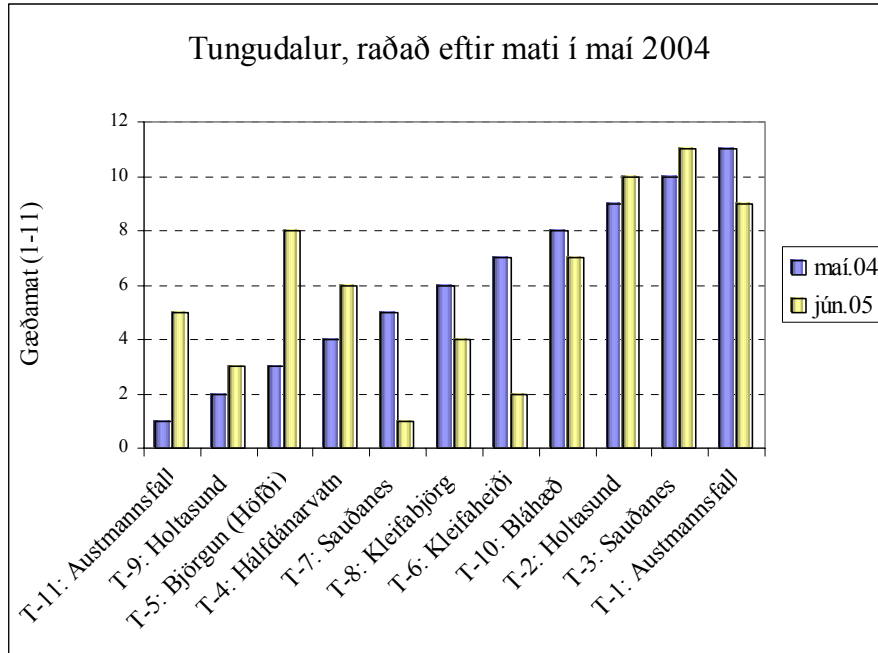
Bent er á að óflokkuð klæðing og klæðing með 8-11 mm steinefni lendir í lökustu sætunum í gæðamatinu, sjá einnig línurit 3. Hin efnin, þ.e.a.s. 11-16 mm steinefni koma hins vegar mis-vel út úr ástandsmatinu og virðist það því ekki vera ábyggilegt að svo komnu máli, enda er steinefnakápan enn samfelld og engar áberandi skemmdir komnar fram sumarið 2005.

Línurit 3 Ástandsmat á tilraunaköflum í Tungudal

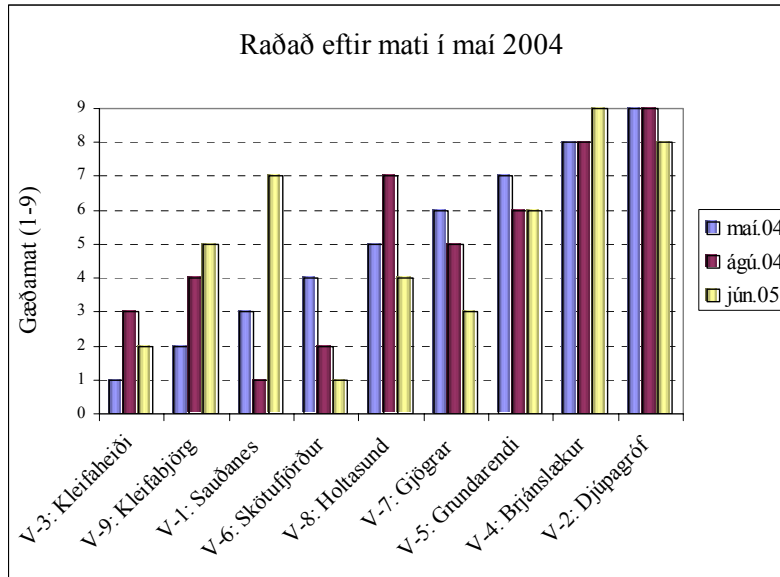
Sama er uppi á teningnum hér og í Tungudalnum, þ.e.a.s. þeir kaflar sem fengu lökustu röðunina í maí 2004 fá aftur laka röðun í júní 2005. Reyndar var ástandsmat gert tvisvar sinnum árið 2004 og sýnir línurit 4 þá flokkun á köflunum sem fékkst í þessi þrjú skipti.

Línurit 4 Ástandsmat á tilraunaköflum við Vöð
