Umferðaröryggisúttekt Þingvallavegar, 36–11

23.07.2010

Umferðaröryggisúttekt Þingvallavegar, kafla 36-11

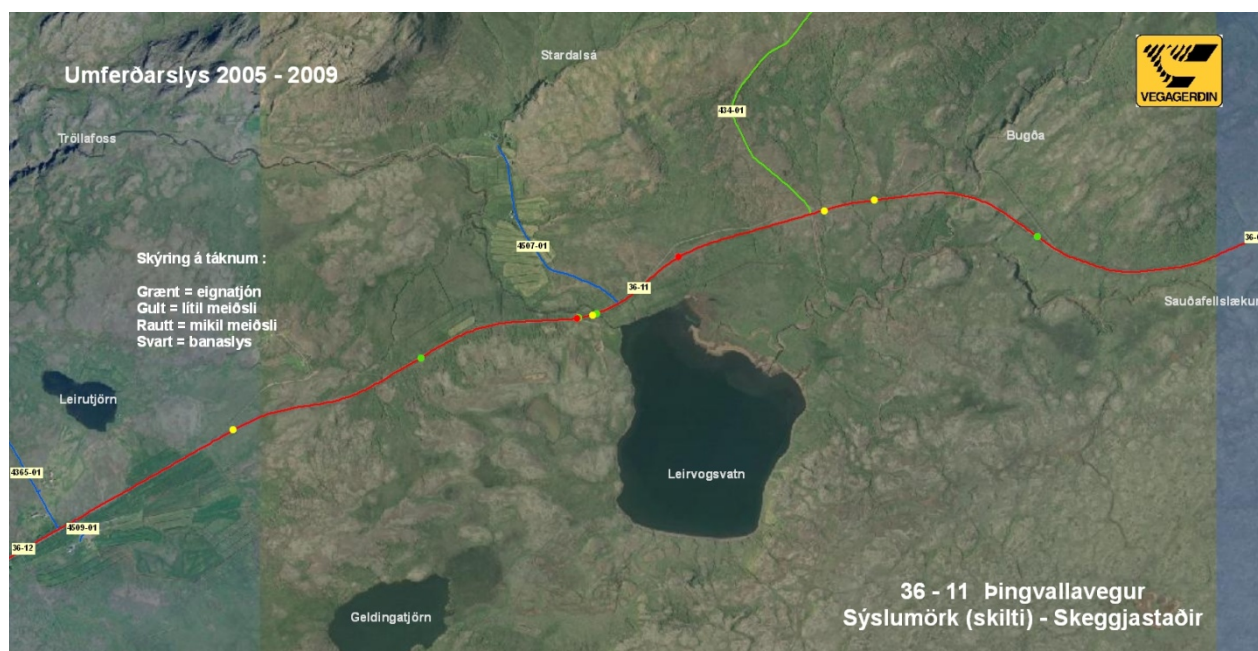
Mynd 2 Umferðarslys á Þingvallavegi, kafla 36-11

Á tímabilinu 2005-2009 urðu 10 umferðarslys á kafla 36-11 á Þingvallavegi, sjá mynd 2.

Meðalslysátíðnin á kaflanum á tímabilinu var 0,46 slys á milljón ekinna km. Til samanburðar var meðalslysátíðni á öllum Þingvallavegi á sama tímabili 0,88 slys á milljón ekinna km þannig að meðalslysátíðni kaflans sem tekinn var út er mun lægri en slysátíðni Þingvallavegar í heild sinni. Slysir virðast hafa orðið á öllum tímum dags og við ýmis birtuskilyrði.

Í átta tilvikum var ekið út af vegi, í einu tilviki valt ökutæki á vegi og í einu tilviki var ekið á hlið bifreiðar. Í tveimur útafakstursslysum urðu mikil meiðsli á fólki. Í fjórum útafakstursslysum var um lítil meiðsli á fólki að ræða. Tvö af útafakstursslysum urðu við hálkubletti.

Af slysum 10 urðu 4 í grennd við Leirvogsvatn. Farið var nánar yfir gögn um þessi slys. Í einu tilviki er líklegast að ökumaður hafi sofnað og lenti síðan út af eftir aflíðandi beygju. Í öðru tilviki missti ökumaður bifhjóls vald á hjóli, missti það út í lausamöl á tengingu rétt vestan Leirvogsvatns og féll af því. Í þriðja tilvikinu leit ökumaður, sem var rétt vestan við Leirvogsvatn, á leið austur Þingvallaveg, um stund af veginum og þegar hann fann að bíllinn var að fara útaf til hægri rykkti hann í stýrið með þeim afleiðingum að bíllinn valt á vegi og fór síðan út af veginum norðan vegar. Í fjórða tilvikinu lenti ökumaður út af vegi rétt vestan brúar yfir Leirvogsvatn eftir að hafa lent á hálkubletti.

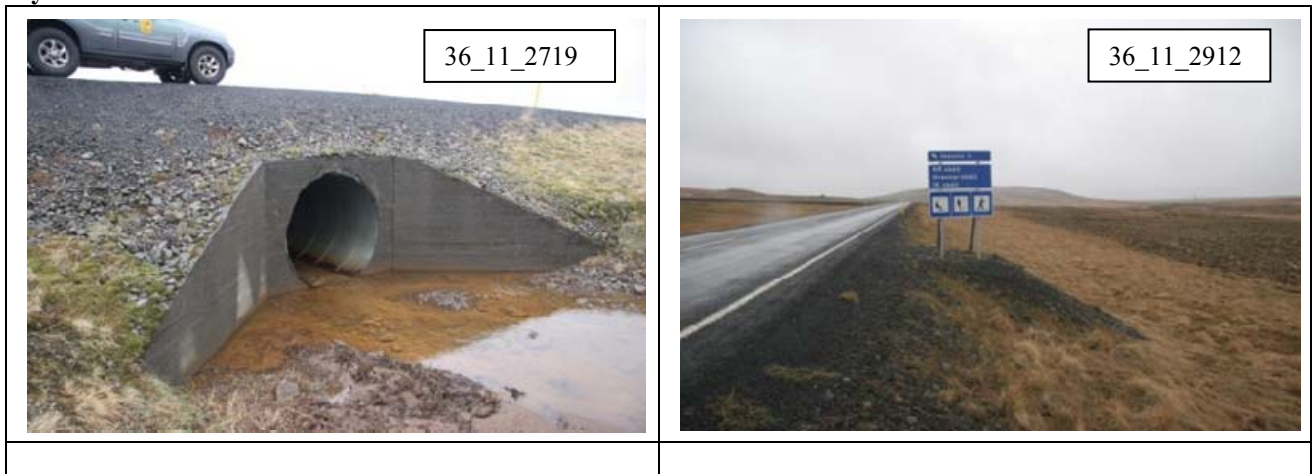
Myndir:

B.st.	E.st.	Lengd	Nöfn táknmynda	Gildi	Athugasemdir
2687			Merkjapúði		H
2719			Óvarið ræsi > 1,5 m		
2753			Vegbúnaður við veg		H Kross með steypustyrktarjárn sem þarf að fjarlægja
2791			Vegamót		Að skíðasvæði KR í Skálafelli (til hægri) en minni háttar tenging til vinstri.
2791			Tenging		Að skíðasvæði KR í Skálafelli (til hægri) en minni háttar tenging til vinstri.
2912			Merkjapúði		V
3047			Óvarið ræsi ≤ 1,5 m		Sérstaklega slæmt vinstra megin
3173			Óvarið ræsi ≤ 1,5 m		
3659			Óvarið ræsi ≤ 1,5 m		Ath. í ferð 2 kom í ljós að D < 1,5
3936			Tenging		H Laga fláa
			Dagsetning gagna frá - til:		06.05.2010 13:59:11 - 06.05.2010 15:00:15

B.st.	E.st.	Lengd	Úrbætur	
2687			Laga fláa	Ö
2719			Lengja um 6 m sitt hvoru megin.	Ö
2753			Fjarlægja kross.	Ö
2791			Vegamót aðskíðasvæði KR, mætti aðeins laga.	Ö
2791				
2912			Laga fláa	Ö
3047			Vegna steyptra enda væri æskilegt að lengja ræsið um 3 m hægra megin og 6 m vinstra megin. Steypiti kanturinn kallar á það frekar en stærð ræsis.	Ö
3173			Sjá úrbætur að ofan	Ö
3659			Lengja það um 3 m sitt hvoru megin til að kaffæra steypu veggina. Ath. D < 1,5.	Ö
3936			Laga fláa.	Ö

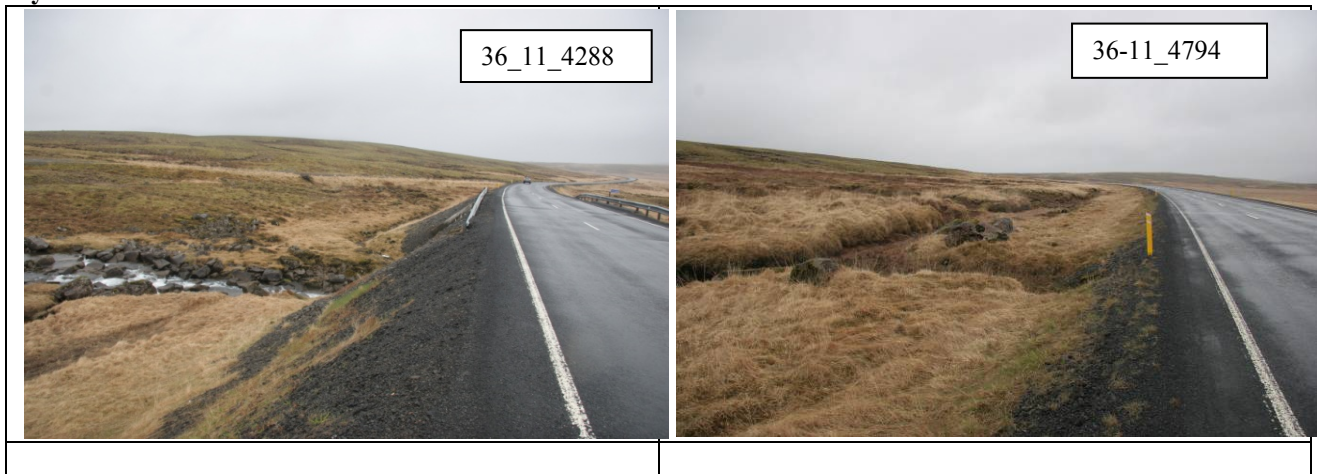
Myndir:

B.st.	E.st.	Lengd	Nöfn tákmynda	Gildi	Athugasemdir
4136			Vegamót		Vegamót að Stardal
4139			Tenging	V	Niður að Leirvogsvatni
4288			Vegrið vantar		Leirvogsá, lengja þarf vegrið
4394			Tenging	V	Tenging að rétt
4456	4544	88	Of brattur flái	H	
4544			Óvarið ræsi ≤ 1,5 m		
4677			Óvarið ræsi ≤ 1,5 m		Hvöss brún steiptum kanti. Líklega þarf að lengja það.
4794			Stakir steinar	V	
4795			Óvarið ræsi ≤ 1,5 m		Steipt ræsi með hvössum brúnum
4795	4887	92	Skurður við veg	H

B.st.	E.st.	Lengd	Úrbætur	
4136			Laga fláa við vegamót.	Ö
4139			Tenging niður að Leirvogsvatni. Ath. takmarkar lengd vegriðs við Leirvogsá.	
4288			Lengja þarf vegrið vinstra megin. þannig að verði 86 m langt + 90m öryggislengd og endaðfrágangur. Vegrið hægra megin þarf að vera 158 m langt+ 90m öryggislengd að frádrögnum vegriði á brú + endaðfrágangur (ef ekki er hægt að nota þá gamla). Breikka þarf veg fyrir vegrið.	Ö
4394			Tenging – að rétt. Ath.	
4456	4544	88	E.t.v. í lagi sbr. flái má vera 1:2 upp í 4 m hæð.	
4544			OK, lítið ræsi.	
4677			Laga vegfláa þ.a. ræsakantur fari í kaf. Koma lagi á skurð hægra megin. Vinstra megin þarf að laga skurðbakka.	Ö
4794			Fjarlægja, eru stórir	Ö
4795			Laga vegfláa og skurðfláa beggja vegna.	Ö
4795	4887	92	Ekki víst að æskilegt sé að fylla í skurðinn. Fletja bakka á skurði út, þ.e. bakka nær vegi.	Ö

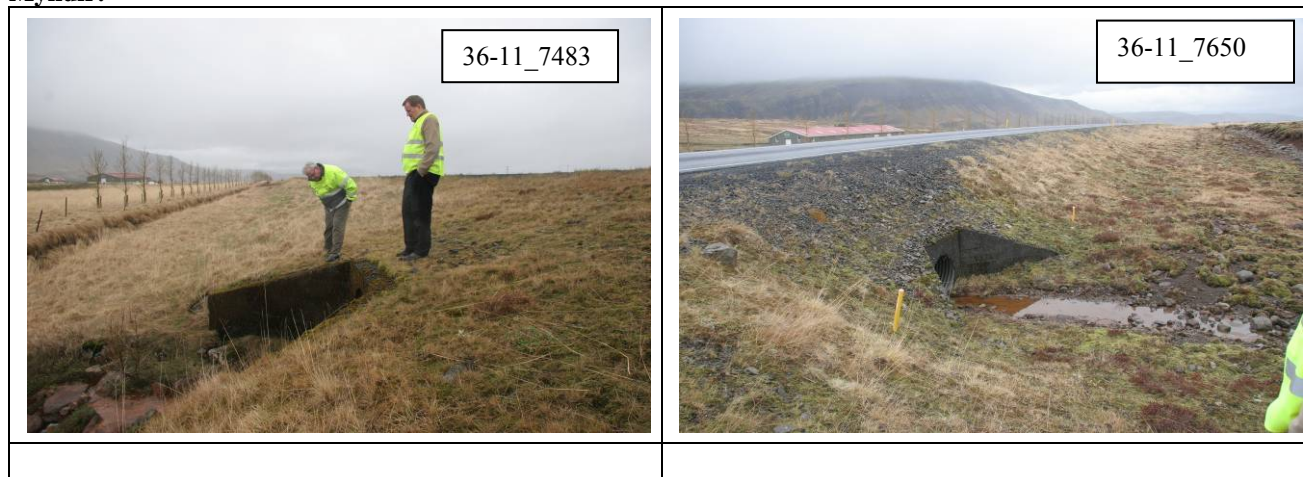
Myndir:

B.st.	E.st.	Lengd	Nöfn táknmynda	Gildi	Athugasemdir
6864			Merkjapúði		
6934			Tenging	V	
7483			Óvarið ræsi > 1,5 m		
7641			Tenging	H	
7650			Óvarið ræsi ≤ 1,5 m		(Ath. líklega er D < 1,5)
7828			Vegamót		Seljabrekka, laga fláa
				Dagsetning gagna frá - til:	06.05.2010 13:59:11 - 06.05.2010 15:00:15

B.st.	E.st.	Lengd	Úrbætur	
6864			Laga fláa	Ö
6934			OK	
7483			Lengja um 4m vinstra megin og 2m hægra megin og laga fláa.	Ö
7641			Laga þarf fláa tengingar í samhengi við ræsið sem þarna er.	Ö
7650			Lengja um 3 m sitt hvoru megin.	Ö
7828			Laga fláa	Ö
