**Umferðaröryggisúttekt
Grindavíkurveggar,
43-01**

31.07.2017

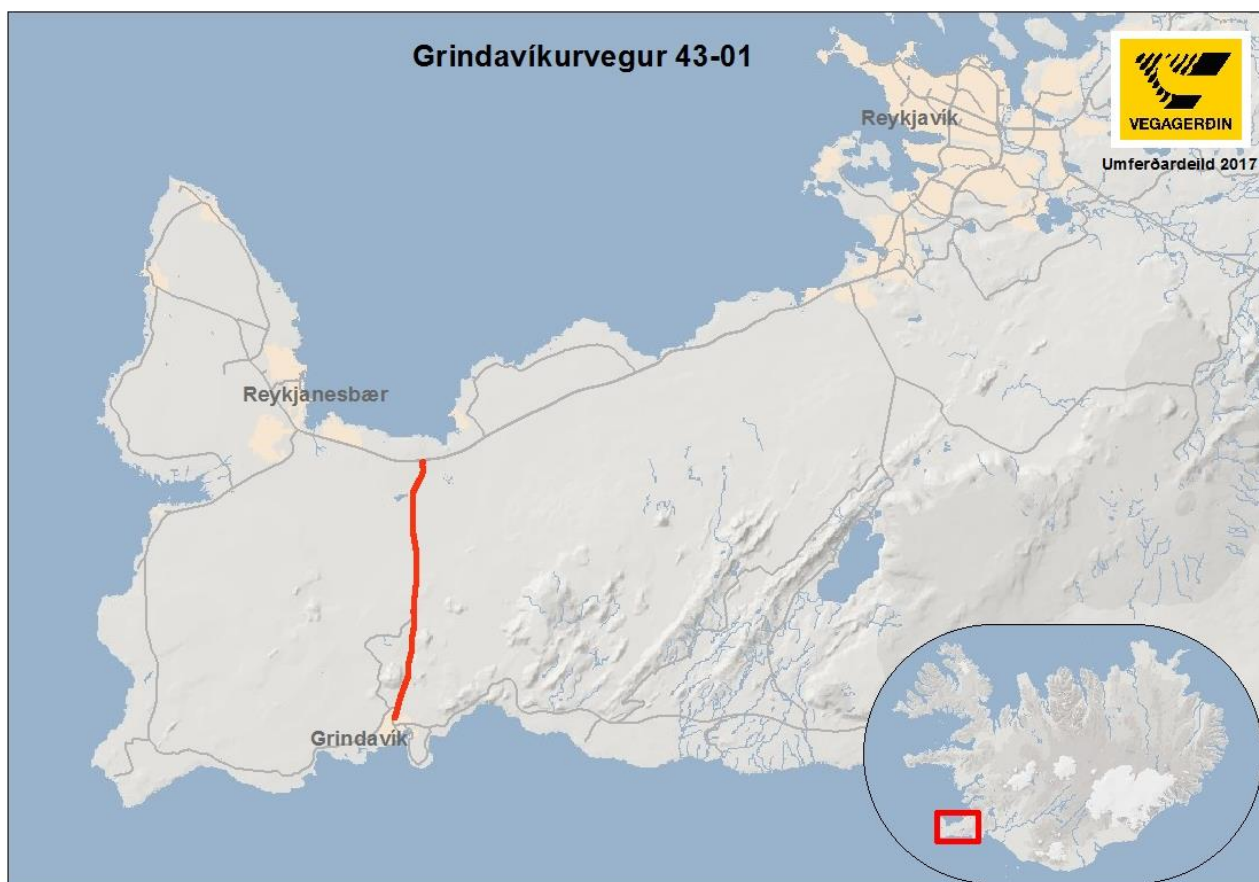
Mynd 1: Grindavíkurvegur, 43-01.

Grindavíkurvegur kafli 43-01 er 13,30 km langur. Kaflinn var skoðaður í tvennu lagi í þessari úttekt. Kaflinn tilheyrir Suðursvæði Vegagerðarinnar. Kafli 43-01 liggur frá Reykjanesbraut (41-16/41-17) að Grindavík, Gerðavöllum. Grindavíkurvegur er stofnvegur með bundnu slitlagi. Ársdagsumferð, ÁDU, árið 2016, var 4240 bílar á sólarhring á þeim hluta vegkaflans sem liggur milli Reykjanesbrautar og Bláalónsvegar en 2880 bílar á sólarhring milli Bláalónsvegar og Gerðavalla. Vegin meðalumferð, ÁDU, á öllum kaflanum árið 2016 var 3710 bílar á sólarhring sjá töflu 1. Leyfilegur hámarkshraði á Grindavíkurvegi, þ.e. á kafla 43-01, er að mestu 90 km/klst. Í upphafi og lok kaflans er leyfilegur hámarkshraði lægri, frá stöð 0-245 og frá stöð 12970-13300 er hann 50 km/klst. og frá stöð 12300-12970 er leyfilegur hámarkshraði 70 km/klst.

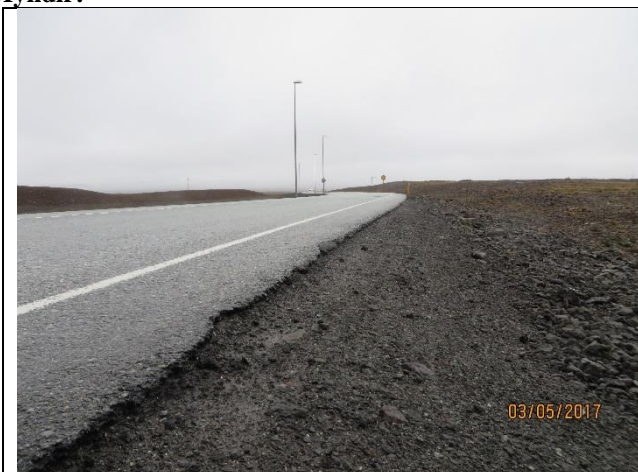
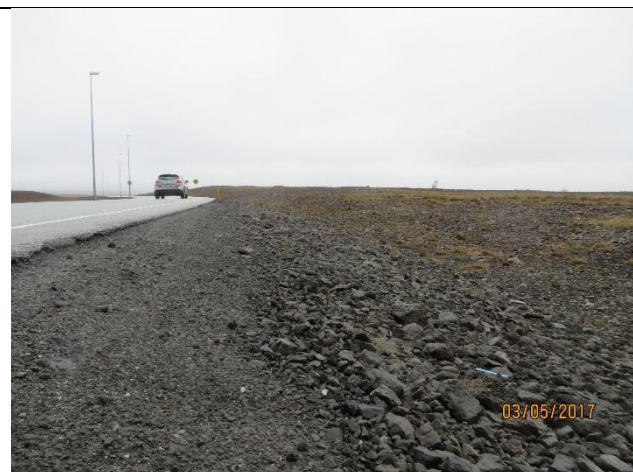
43-01_0-789

B.st.	E.st.	Lengd	Nöfn táknmynda	Gildi	Athugasemdir
0	789	789	Ýmislegt	H	Gróft efni í fláa. Það þyrfti að setja fínna efni ofan á til þess að jafna og mýkja yfirborðið. Malbiksbrún er hvöss og myndar stall, það þyrfti að setja í fláann að malbiksbrúninni. Sjá myndir.
0	7823	7823	Malbiksbrúnir	H	Malbiksbrúnir eru í ólagi. Slitlagið liggur ekki í beinni línu og stallur er frá slitlagi að fláa.
125	328	203	Vegbúnaður við veg	V	Ljósastaurar
126	778	652	Ýmislegt	V	Gróft yfirborð fláa, þarf að mýkja, setja fínna efni yfir.
128			Merkjapúði	H	Skiltapúði, tveir steinar standa uppúr skiltapúðanum. Frekar gróft efni er í skiltapúðanum, hann er annars í lagi.
244			Merking á skiltum	V	50 km/klst.
244	2530	2286	Grjót meðfram vegi	V	Víða er grjót á stangli innan öryggissvæðis. Sérstaklega stórir og grófir steinar eru í stöð 1541, 1462, 1414, 1206, sem þarf að fjarlægja.
245			Merking á skiltum	H	90 km/klst.
248	4373	4125	Malbiksbrúnir	V	Malbiksbrúnir mynda stall við fláa, fylla þarf að malbiksbrúnum.

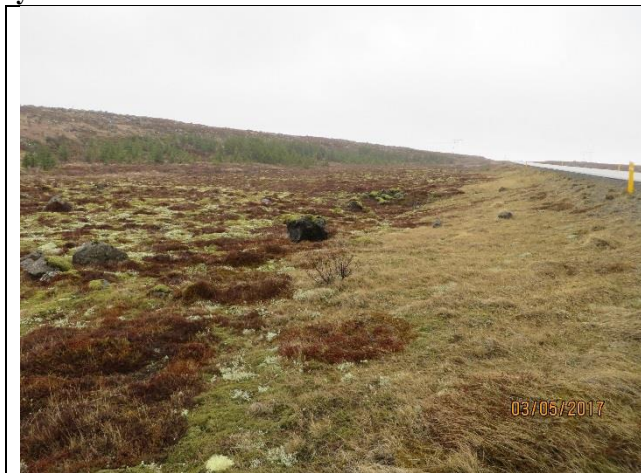
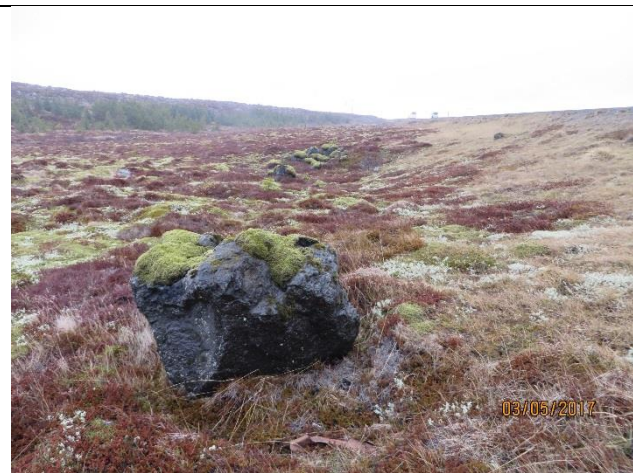
43-01_1100

B.st.	E.st.	Lengd	Nöfn táknmynda	Gildi	Athugasemdir
411			Tenging		Slóði. Í lagi með kverkarnar.
778	1206	428	Of brattur flái	V	
778	852	74	Skering nálægt vegi	V	Athuga með skeringu.
789			Tenging	H	Línuvegur, í lagi með kverkar.
850	1857	1007	Of brattur flái	H	Of brattur flái, ca. einn á móti tveimur. Grjót er víða í fláa, sem er með stalli og er ójafn. Sjá myndir. Fláinn er mjög slæmur á köflum, nokkrir staðir ættu sérstaklega að vera í forgangi varðandi lagfæringar. Einnig ætti að vera í forgangi að fjarlægja stórgrýti sem er víða í fláa.
1040	1857	817	Grjót meðfram vegi	H	Um 8 m er í stórt grjót, víða er stakt grjót við veg sem er of stórt. Sjá myndir teknar í stöð 1100. Algjör forgangur að fjarlægja eða fylla yfir stórgrýti.
1107			Merking á skiltum	H	90 km/klst
1427	1541	114	Of brattur flái	V	
1639			Of brattur flái	H	Mjög hátt og bratt - forgangur!
1684			Ýmislegt	V	Jarðsími, innan ca. eins og hálfis öryggissvæðis.

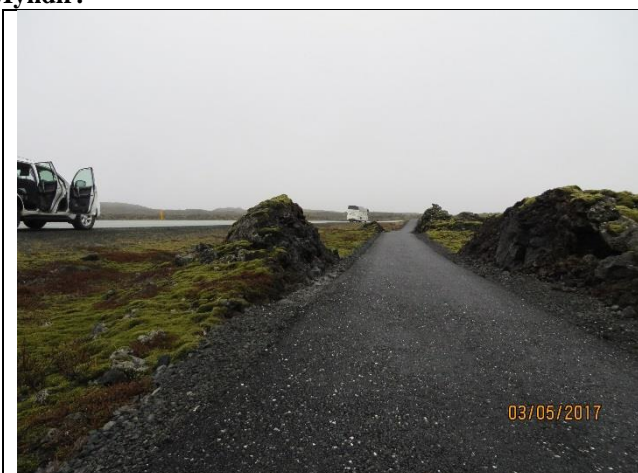
43-01_5836

B.st.	E.st.	Lengd	Nöfn táknmynda	Gildi	Athugasemdir
4531			Tenging	V	Í lagi með fláa.
4616	4752	136	Of brattur flái	H	Mjög lágur, en stallur.
5486			Ýmislegt	V	Um 100 m kafli, ca. 12-15 m að "hrunhalla", en svæði fínt fram að því!
5614	6048	434	Grjót meðfram vegi	V	Hér þyrfti að grjóthreinsa. Mikið af smágrjóti innan öryggissvæðis, stórt grjót inn á milli. Við tvöfalt öryggissvæði er gróft og úfið hraun. Forma þyrfti fláann betur.
5836			Ýmislegt	H	Hraun, búið að sprengja í gegn fyrir stíg, þarf að taka a.m.k. þeim megin stígsins við veginn. Forgangur 1. Sjá mynd.
6048	6298	250	Ýmislegt	V	Forma betur fláann. Öryggissvæði í ca. eins til eins og hálfsvæði er fínt en eftir það tekur við gróft og úfið hraun. Í stöð 6149 er gróft hraun og grjót komið inn fyrir einfalt öryggissvæði.
6297	9047	2750	Of brattur flái	V	Úfínn flái, ósléttur. Í stöð 8445 er hátt fram af og gróft hraun sem tekur við. Við nýframkvæmd við vegamót Blaalónstengingar er fláinn alltof brattur og óásættanlegt þar sem um nýframkvæmd er að ræða. Hrunhalli við breikkunina. Þarna þarf lítið efni til að laga.

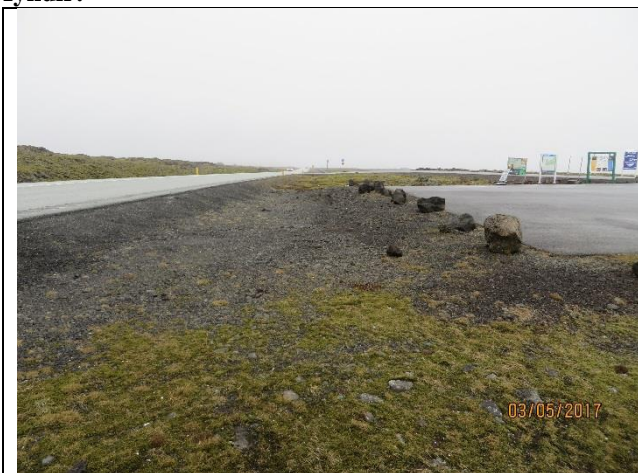
43-01_6746

B.st.	E.st.	Lengd	Nöfn táknmynda	Gildi	Athugasemdir
6746			Ýmislegt		H Áningastaður, ekki ásættanlegur frágangur þar sem að stórt grjót afmarkar staðinn næst vegi, sjá mynd. Forgangur 1 að fjarlægja steinana!!!
6829	8083	1254	Stígur nálægt vegi		H Stígur kemur inn á mörk einfalds öryggissvæðis.
6830			Tenging		H Tenging að áningarstað, laga kverkar, grjót í kverkum, mýkja aðeins, fylla yfir ræsi.
7279	7357	78	Of brattur flái		H Stallur í fláa.
7545	7695	150	Of brattur flái		H Flái á mörkunum.
7802			Merkjapúði		H Í lagi með púða og stoðir.
8039	8128	89	Vegbúnaður við veg		V Ljósastaurar.
8056	8113	57	Vegbúnaður við veg		H tveir ljósastaurar.
8084			Vegamót		H Vegamót við Blaalónsveg, Gróft efni sunnan megin vegamótanna.
8136	8227	91	Of brattur flái		H Mikið brot í fláa, hrunhalli, 75°, sem þarf að laga en öryggissvæðið er fínt. Þarna er um að ræða nýja framkvæmd og því er ekki ásættanlegt að flái sé í ólagi. Þetta þarf að laga, sjá mynd.

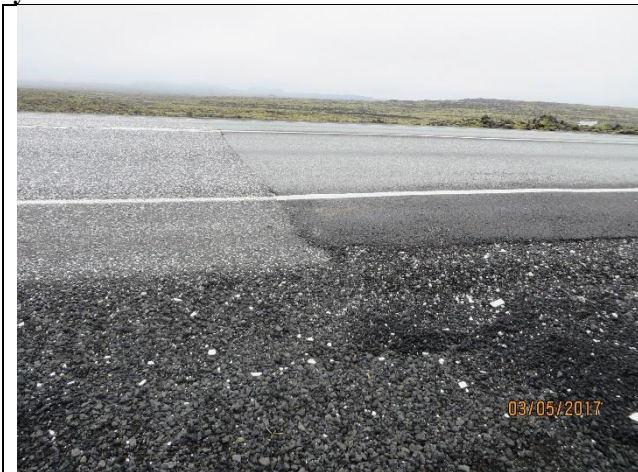
43-01-8400

B.st.	E.st.	Lengd	Nöfn táknmynda	Gildi	Athugasemdir
8364	8539	175	Of brattur flái	H	Við stöð 8400 kemur nýtt slitlag sem er ekki nógu vel jafnað við eldra slitlag, sjá mynd. Flái er snarbrattur og hár við stöð 8420, sjá mynd. Ekki nógu góður frágangur við nýframkvæmd. Forgangur.
8413	11175	2762	Malbiksbrúnir	H	Laga malbiksbrúnir,
8515			Ýmislegt	H	Í þessari stöð er mjög slæmur staður, með grófu hrauni og hrunhalla við einfalt öryggissvæði. Forgangur 1 að laga.
8727	8863	136	Ýmislegt	H	Gróft hraun innan tvöfalds öryggissvæðis.
8743			Tenging	V	Tenging að sama plani, loka annari tengingunni, báðar tengingarnar eru á slæmum stað m.t.t. vegráttar.
8812			Tenging	V	Í lagi með kverkar. Tenging að plani/útivistarsvæði.
8990	9426	436	Of brattur flái	H	Á mörkunum.
9065			Tenging	V	Aflagður slóði, í lagi með kverkar. Best að fjarlægja tenginguna.
9104			Tenging	H	Afleggjari að vinnusvæði. Afleitar kverkar. Mikilvægt að laga.

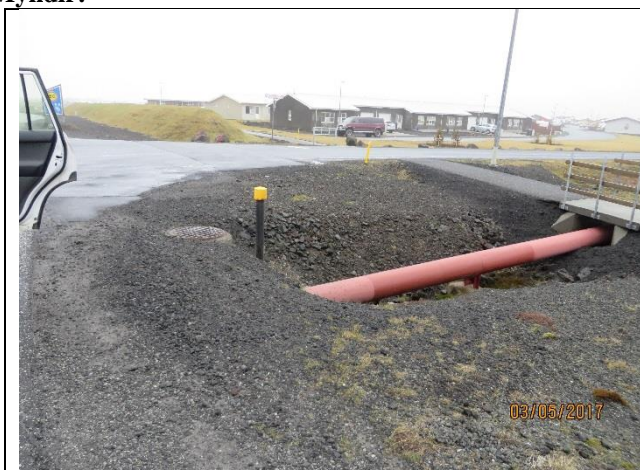
43-01_12665

B.st.	E.st.	Lengd	Nöfn táknmynda	Gildi	Athugasemdir
12327			Merking á skiltum	V	Þéttbýli endar
12356			Merking á skiltum	H	70 km/klst.
12507	12680	173	Of brattur flái	V	Fínn inn á milli en víða brot í fláa og ójafn flái.
12562			Ýmislegt	H	Plan, upplýsingar, velkmin til Grindavíkur.
12613	12680	67	Vegbúnaður við veg	V	Ljósastaurar
12665			Ýmislegt	H	Forgangur 1, hola með hitaveituröri og öndunarrör, sjá mynd.
12676			Vegamót	H	425 Nesvegur. Ath holu í kverk.
12678			Merkjapúði	V	Laga skiltapúða.
Dagsetning gagna frá - til:				3.5.2017 10:31:22 - 3.5.2017 15:02:58
