**Umferðaröryggisúttekt  
Hringvegur,  
1-k8, 1-k9 og 1-m1**

10.08.2017

Hringvegur, kaflar 1-k8, er 11,41 km langur, kaflar 1-k9 er 11,40 km langur og kaflar 1-m1 er 1,45 km langur. Þeir voru allir skoðaðir í heild sinni í þessari úttekt. Þessir kaflar tilheyra Norðursvæði Vegagerðarinnar. Kaflar 1-k8 liggur frá Gljúfurá norðaustur að Reykjabraut (724-01), kaflar 1-k9 liggur frá Reykjabraut (724-01) norður að Svínvetningabraut (731-01) og kaflar 1-m1 liggur frá Blönduósi, Efstubraut norðaustur að Skagastrandarvegi (74-01). Hringvegur er stofnvegur. Ársdagsumferð, ÁDU, árið 2013, á þessum vegköflum var 1177-1334 bílar á sólarhring. Leyfilegur hámarkshraði er 90 km/klst. á vegköflunum fyrir utan í lok kafla 1-k9 og byrjun kafla 1-m1, við Blönduós, þar er leyfilegur hámarkshraði 50 km/klst., sjá nánar töflu 1. Kaflar 1-m0 liggur í gegnum þéttbýlið á Blönduósi og var hann ekki tekinn út í þessu verkefni.

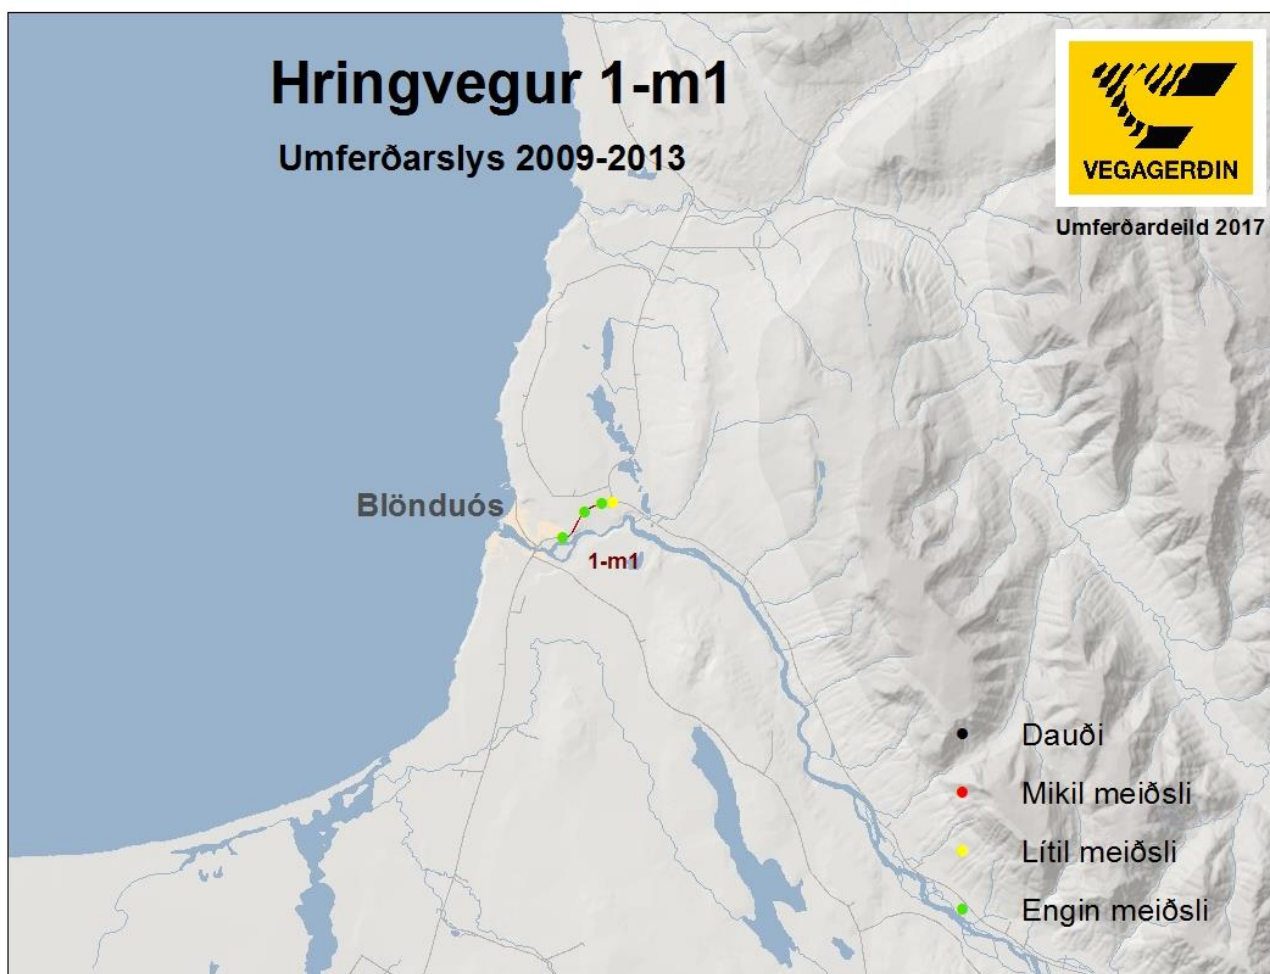
*Mynd 3 Umferðarslys á Hringvegi, 1-m1.*

Á vegkafla 1-m1 urðu sjö slys á tímabilinu 2009-2013. Í tveimur slysum urðu lítil meiðsli á fólki, bæði urðu þegar ekið var þvert yfir veg og útaf við sömu T-vegamótin. Í öðru slysinu var dagsbirta úti og færðin skilgreind sem góð. Í hinu slysinu var rökkur úti og blautt.

Vegamót Skagastrandarvegar við Hringveg skera sig úr þegar slysin eru skoðuð en fjögur slys urðu við vegamótin á tímabilinu. Lítil meiðsli urðu í tveimur slysum og engin meiðsli í tveimur. Í öllum slysunum var ekið þvert yfir veg og útaf við vegamótin. Hálsa var í tveimur tilvikum, blautt í einu tilviki og í einu tilviki var færðin skilgreind sem góð. Dagsbirta var í tveimur tilvikum og rökkur eða myrkur í tveimur.

Mikilvægt er að huga sérstaklega að umhverfi vegarins við þá staði sem skera sig úr hvað slysin varðar. Sérstök athygli er vakin á vegamótum Skagastrandavegar og Hringvegar. Þar urðu fjögur slys þegar ekið var þvert yfir veginn og útaf. Merkingar við vegamótin voru bættar árið 2012, þverriffur voru settar á Skagastrandarveg og þverslár og stefnuörvar settar upp til að gera vegamótin sýnilegri. Tvö slys hafa orðið þegar keyrt er þvert yfir veg og útaf síðan umbæturnar voru gerðar við vegamótin, annað varð árið 2013 og hitt árið 2016. Mjög bratt og hátt er framaf þegar ekið er þvert yfir vegamótin og útaf, því ætti að huga sérstaklega að bættu umhverfi vegarins við þennan stað.

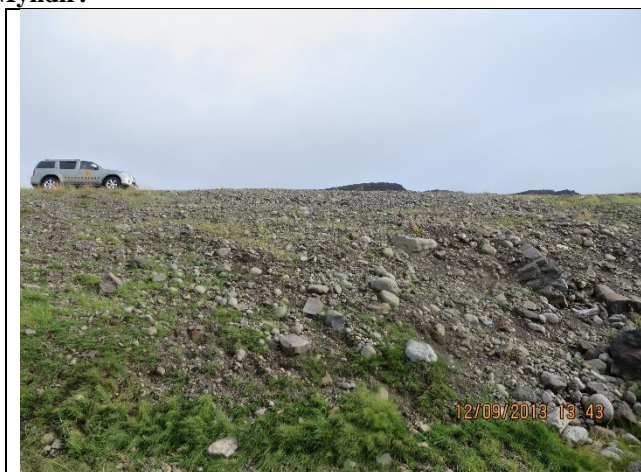
1-k8\_7800-8042

- Vegrið vantar vinstra megin, frá stöð 7800-8042.
  - Á kafla sem var breikkaður og styrktur nýlega.
- Óvarið ræsi vinstra megin, í stöð 8098.
  - Jarðfall í fláa. Hér hefur ræsi verið lengt og flái lagaður, en ræsi ekki lengt nægilega mikið og fyrir vikið hefur vatn grafið undan fláanum og þess vegna orðið jarðfall og stórgrýti tekur við þeim sem þarna fara fram af. Forgangur 1. Verður að laga.

*Á lista yfir öryggisaðgerðir ársins 2017 stendur til að laga ræsi og setja fláavegrið, u.þ.b. frá stöð 7800-8100 að viðbættum endafrágangi. Gert er ráð fyrir að heildarlengd vegriðs verði um 400 m með endum sbr. fleiri slæma staði í nágrenninu.*

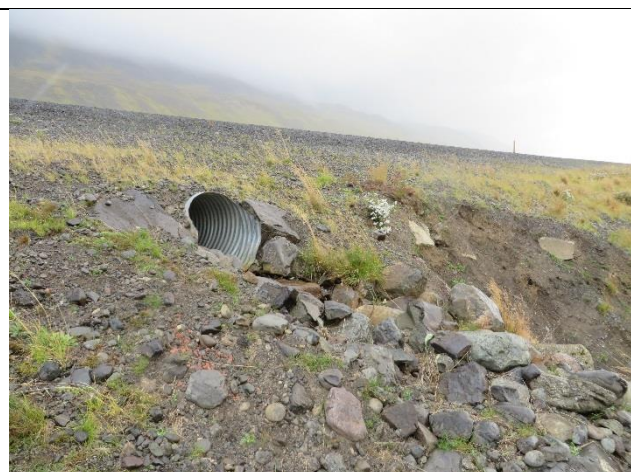
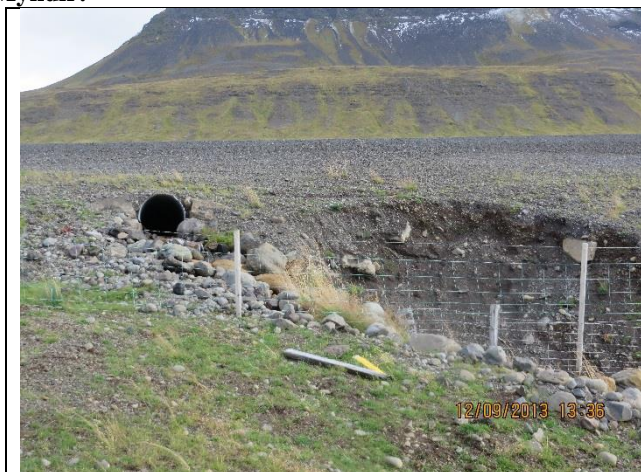
1-k8\_8098

8098			Óvarið ræsi ≤ 1,5 m	V	Jarðfall í fláa. Hér hefur ræsi verið lengt og flái lagaður, en ræsi ekki lengt nægilega mikið og fyrir vikið hefur vatn grafið undan fláanum og þess vegna orðið jarðfall og stórgrýti tekur við þeim sem þarna fara fram af. Forgangur 1. Verður að laga
Dagsetning gagna frá - til:					10.9.2013 14:54:40 - 10.9.2014 18:18:54

B.st.	E.st.	Lengd	Nöfn táknmynda	Gildi	Athugasemdir
8098			Óvarið ræsi ≤ 1,5 m	V	50 cm ræsi. Vegflái skemmdur. Mikið hefur runnið úr vegfláa. Laga þarf endaðfrágang við ræsi. ATH. ATH. Þarf að laga strax. [Tvískráning, þessi skráning er frá 2013]
8117			Tenging	V	Túntenging, slæmar kverkar, sérstaklega sunnanmegin.
8170			Vegamót	H	Vegamót að Öxl. Laga þarf kverkar, sérstaklega norðan megin.
8295			Stakir steinar	V	Stakir steinar í auknu öryggissvæði
8552	8635	83	Grjót meðfram vegi	V	Stórir steinar í fláafæti rétt innan eða á jaðri tvöfalds öryggissvæðis
8882			Tenging	H	Tenging. Þarf að laga kverk að norðanverður. Er fín að sunnanverðu.
8904			Óvarið ræsi ≤ 1,5 m	V	Aðeins of stutt ræsi.
8906			Óvarið ræsi ≤ 1,5 m	H	Stenst kröfur en hefði mátt gera betur. Endurskoða þarf leyfilegar stærðir ræsa innan öryggissvæðis.
9067			Tenging	V	Túntenging laga kverk sunnanmegin.
9156			Tenging	V	Túntenging laga kverk sunnan megin.

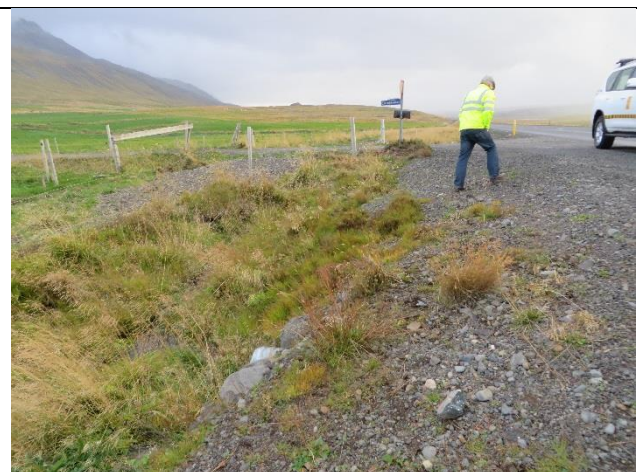
1-k8\_9224

9224			Vegamót	H	Vegamót að Brekkukoti. Laga þarf kverk norðan megin. Gætu skapast vandamál vegna ræsis sem er undir reiðvegi sem liggur samsíða aðalvegi og fer skáhallt í gegnum hliðarveg.
Dagsetning gagna frá - til:					10.9.2013 14:54:40 - 10.9.2014 18:18:54

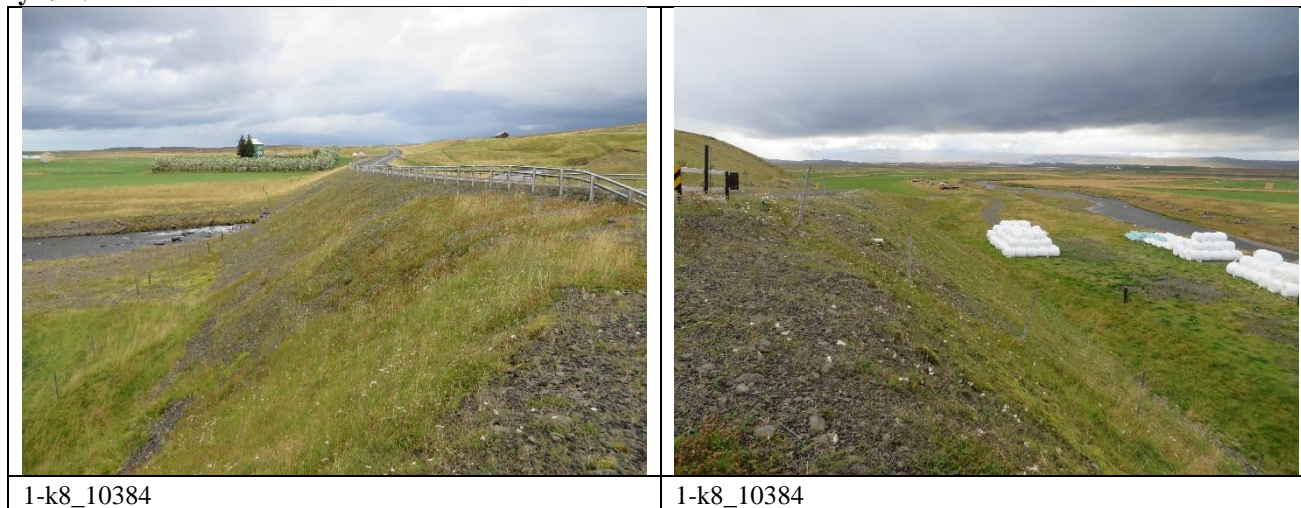
1-k8\_10384

10384			Vegrið vantar		V Lengja þarf vegrið 30-50 m út á þverveg að Litlu-Giljá. [Tvískráning, þessi skráning er frá 2013]
10386	10582	196	Ýmislegt		V Röravegrið til staðar.  Slæmur staður vegna plans sem er til staðar við norðurenda vegriðs. Brattur flái við enda plans og byrjun vegriðs. Lengja vegriðsenda inn á planið.  Einnig slæmur staður við suðurenda vegriðs. Mjög brattur flái.
10392	10553	161	Ýmislegt		H Röravegrið til staðar.

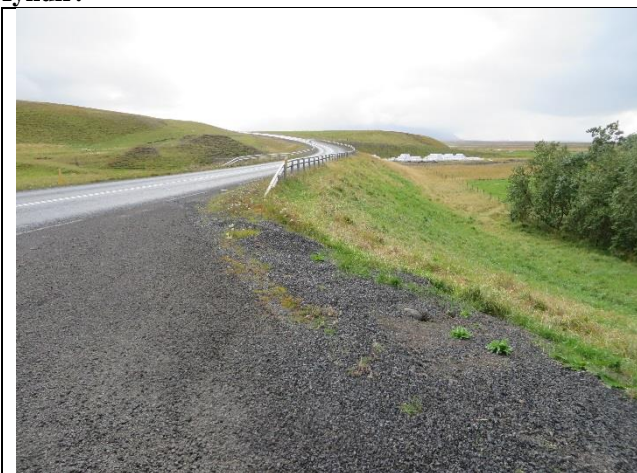
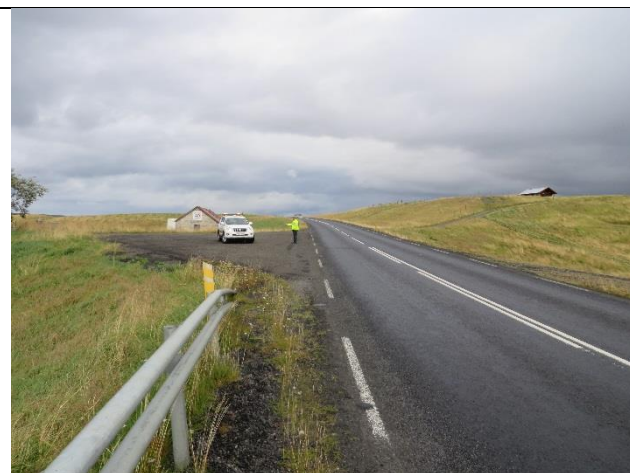
1-k8\_10626

- Tenging vinstra megin, í stöð 10626.
  - Tenging að Stóru-Giljá, hálfgerð plan. Slæmur staður við vegriðsenda.
- Of brattur flái vinstra megin, í stöð 11389.

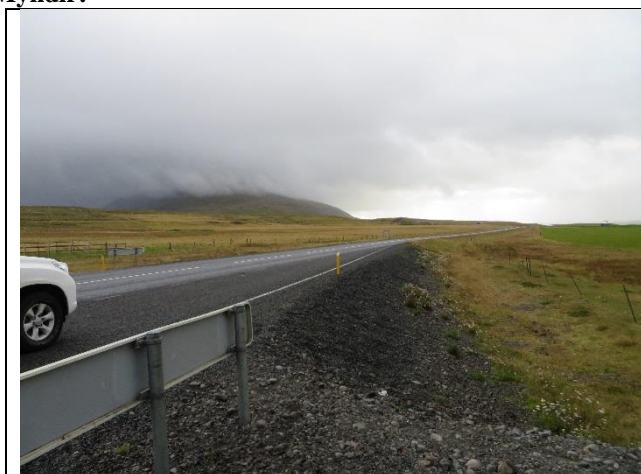
1-k8\_11389

- Allt of brattur flái við hjárein við Reykjabraut. Á við alla hjáreinina. Á einnig við ef keyrt er þvert yfir T gatnamót, mjög slæmt. Þyrfti að setja þverslá.

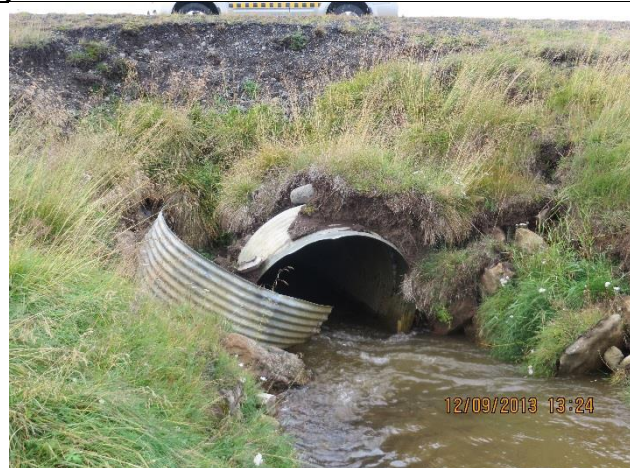
1-k9\_62

- Óvarið ræsi hægra megin, í stöð 61.
  - Mjög slæmt ræsi, skemmt. [*Ath. þetta ræsi var lagað 2014 sbr. upplýsingar í framkvæmdaskýrslu Norðursvæðis fyrir 2014: Þúfnalækur, 1-k9, ræsi lengt um 6 m í báðar áttir og endafrágangur lagaður.*]

B.st.	E.st.	Lengd	Nöfn táknmynda	Gildi	Athugasemdir
2			Merkjapúði	V	Skiltapúði með leiðamerkjum við Reykjabraut. Slæmir fláar.
61			Óvarið ræsi > 1,5 m	H	Mjög slæmt ræsi, skemmt, verður lagað - komið á blað. [Ath. þetta ræsi, Þúfnalækur, var lagað 2014.]
62			Óvarið ræsi > 1,5 m	H	ATH: Ræsi hefur fallið saman og hrúnið úr vegkanti. Lengja má ræsið um 6m f. utan þörf v. viðgerðar. 7-8 m í allt. Myndir. Forgangur 1. [Tvískráning, þessi skráning er frá 2013]. [Ath. þetta ræsi, Þúfnalækur, var lagað 2014.]
65			Óvarið ræsi > 1,5 m	V	Plöturæsi, 1,50. [Sbr. skráningu 2013]. [Ath. þetta ræsi, Þúfnalækur, var lagað 2014.]
90	130	40	Grjót meðfram vegi	H	Grjót meðfram vegi.
114			Merkjapúði	V	Laga þarf fláa. MJög slæmt. Skiltapúði: Húnavellir.
134			Tenging	V	Tenging að plani, minnisvarði. Laga kverkar, ræsi í tengingu. Tvær tengingar á stuttu millibili, spurning um að taka þessa og nota hina.
138	185	47	Of brattur flái	H	Brattur flái.

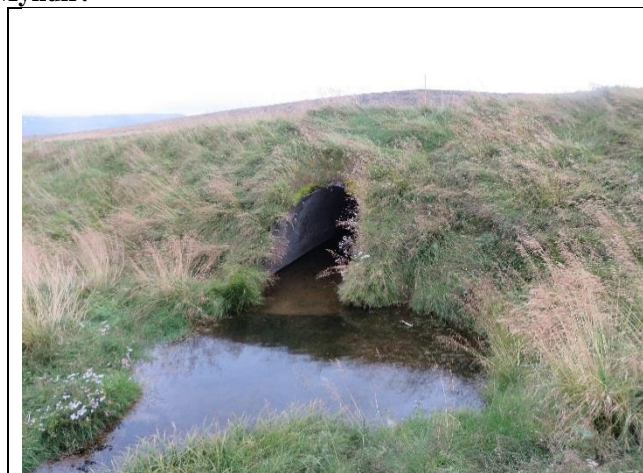
1-k9\_3398

- Óvarið ræsi vinstra megin, í stöð 3398.
  - Steypt bogadregið ræsi, hálfbogarási. Vondur staður. Brattur flái.
- Of brattur flái vinstra megin, frá stöð 4122-4234.

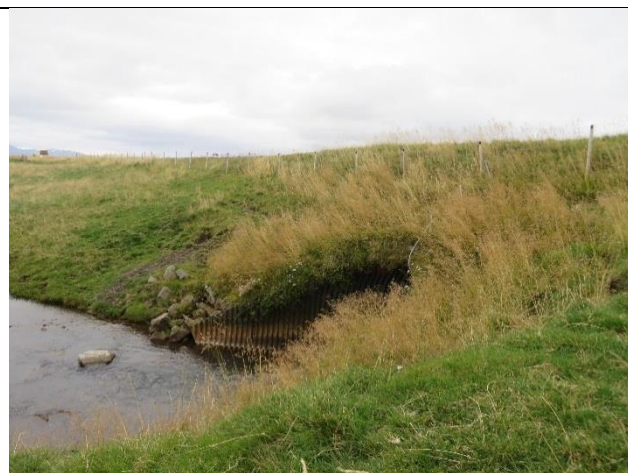
1-k9\_4122-4234

- Þessi flái er umhverfis óvarið ræsi við Torfalæk. Mjög hátt. Þar var metið 2013 að vegrið vantaði við stórt stálræsi. Forgangur 1.
- Óvarið ræsi hægra megin, í stöð 5228.

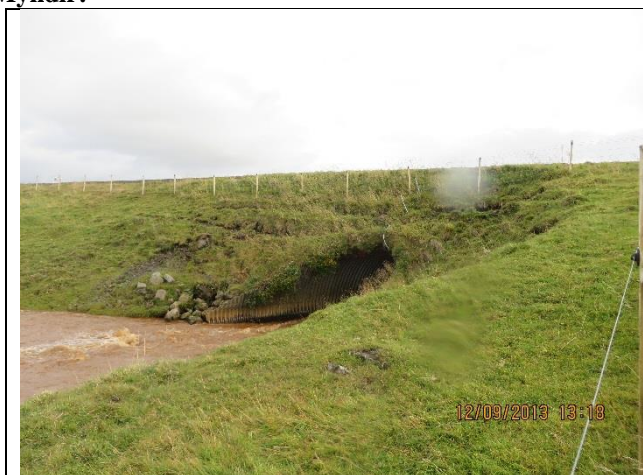
1-k9\_4141-4176

B.st.	E.st.	Lengd	Nöfn táknmynda	Gildi	Athugasemdir
4141	4176	35	Vegrið vantar		V Stórt ræsi sunnan heimreiðar að Torfalæk. Forgangur 1 Mynd. Moldarlitað vatn. [Tvískráning, þessi skráning er frá 2013].
4210			Vegamót		H Vegamót að Torfalæk, mjög slæmar kverkar.
4362	4496	134	Of brattur flái		V Mísjafn flái, sums staðar stallar. Gróður gerir það að verkum að sums staðar er erfitt að meta bratta fláa.
4503			Tenging		H Laga kverkar að túntengingu.
4508			Tenging		V Túntenging. Kverkar í lagi.
4508	4804	296	Of brattur flái		V Stallur í fláa að hluta. Hæð fláa um 1 m.
4914	5011	97	Of brattur flái		V Stallur í fláa.
4984			Ýmislegt		Öryggissvæði er mjög þýft, spurning hvort það sé gott eða slæmt. Draga þúfurnar úr hraða bíla sem fara útaf eða skella bílar og staðnæmast á þúfunum þegar þeir fara útaf? Á við á mörgum stöðum á úttektarkaflanum en er ekki sérstaklega merkt.
5057	5120	63	Skurður við veg		V Innan aukins öryggissvæðis og á köflum nær.

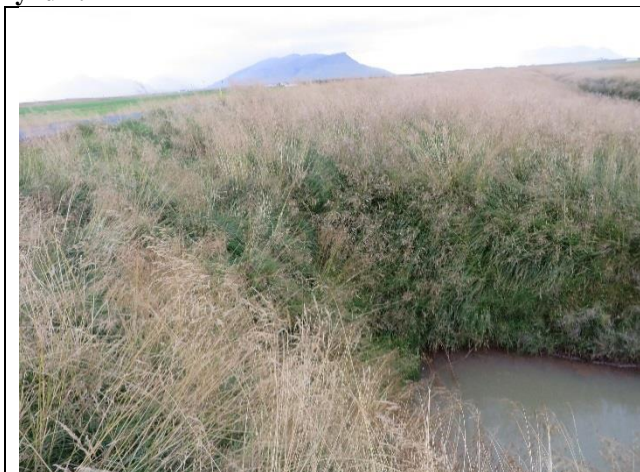
1-k9\_5234

- Lengja ræsi og laga fláa. Vondur staður, djúpt niður.
- Óvarið ræsi vinstra megin, í stöð 5234.
  - Óvarið ræsi innan öryggissvæðis. Þarf að lengja og laga fláa. Slæmur þverskurður við enda ræsis með vatni. Mynd. Slæmur staður.

B.st.	E.st.	Lengd	Nöfn táknmynda	Gildi	Athugasemdir
5228			Óvarið ræsi > 1,5 m	H	Lengja ræsi og laga fláa. Vondur staður, djúpt niður.
5234			Óvarið ræsi ≤ 1,5 m	V	Óvarið ræsi innan öryggissvæðis. Þarf að lengja og laga fláa. Slæmur þverskurður við enda ræsis með vatni. Mynd. Slæmur staður.
6266	6353	87	Of brattur flái	V	Stallur í fláa. Á þessum kafla hefur APÁ skráð 2013 að vegrið vanti.
6305	6318	13	Vegrið vantar	H	Stórt tvöfalt ræsi. [Tvískráning, þessi skráning er frá 2013]
6307	6320	13	Vegrið vantar	V	Tvö stór ræsi. Þarf vegrið. Myndir. Forgangur 1. [Tvískráning, þessi skráning er frá 2013]
6312			Óvarið ræsi > 1,5 m	H	Mjög slæmt ræsi. Frá stöð 6305-6318 skráði APÁ 2013 að vegrið vantaði.
6523			Vegamót	V	Vegamót að Húnsstöðum. Laga kverkar, sérstaklega sunnan (vestan) megin.
7016			Tenging	V	Túntenging. Laga kverkar.
7016	7307	291	Of brattur flái	V	Mjög brattur.
7030			Vegamót	H	Vegamót að Efra-Holti, laga kverkar norðan megin.
