# Notkun gagna úr veggreini Vegagerðarinnar í umferðaröryggisstjórnun

1.nóvember 2021

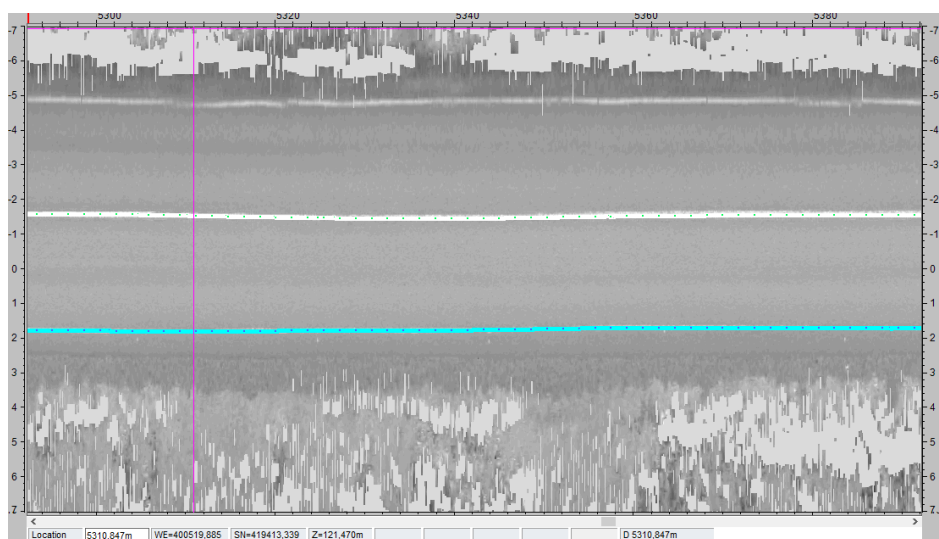
Mynd 1 – Vigrar fyrir miðlínu og hægri kantlínu vegar.

Auðvelt er að greina akreinabreidd með því að mæla fjarlægð á milli vigra miðlínu og kantlínu. Nákvæmni aðferðarinnar reiðir sig á skýrar og greinilegar yfirborðsmerkingar, og því ekki hægt að treysta mælingu á vegköflum þar sem merkingar hafa dofnað nánast að fullu. Einnig getur akreinabreidd vinstri akreinar verið ónákvæm ef endurkast er af hægri akrein, eða ef veggreinirinn nær ekki að skanna allt yfirborðið vegarins þ.a. kantlínur verði óskýrar (sbr. mynd 1 og mynd 2). Vegna þessa er breiddin greind með því að nýta endurkast af bæði hægri og vinstri akrein, en þá verða niðurstöðurnar nákvæmari.

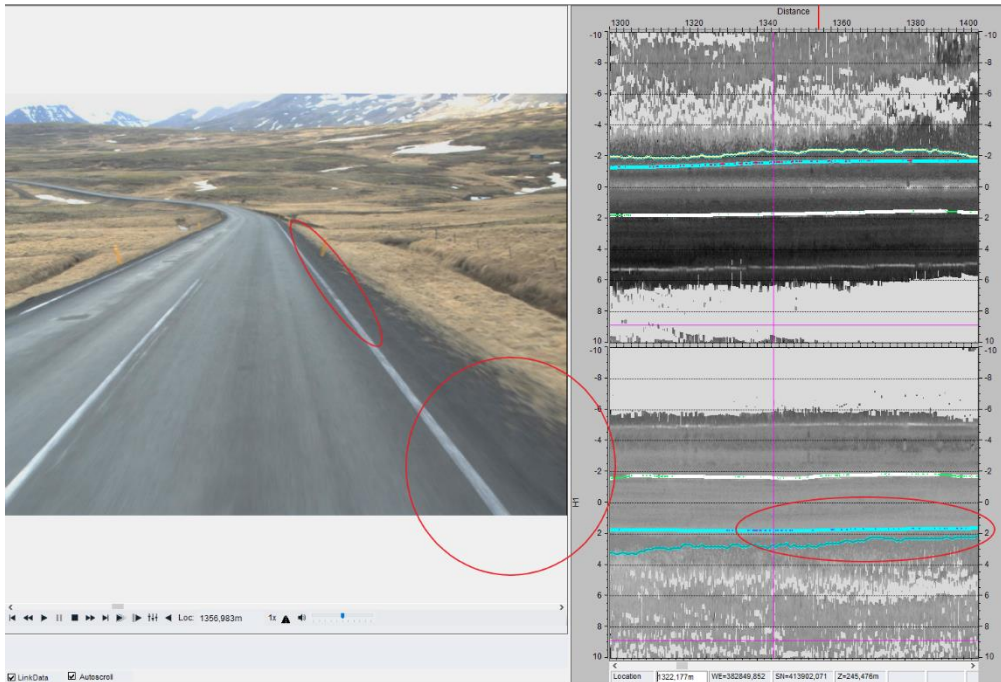
Mynd 3 – Kafli 36-11. Kantur brotinn og því mjókkar vegurinn – Eins og það sé smá sprunga þarna lengra.

Til þess að sannreyna niðurstöður mælinga var gerður samanburður á milli mælinga úr veggreininum og mælinga sem voru framkvæmdar á Þingvallavegi árið 2016 auk hefðbundinna þversniðs mælinga sumarið 2020. Mælingarnar frá 2016 voru gerðar stuttu eftir að rúta fór út af á Þingvallavegi (36-11), en mælingarnar frá veggreininum voru svipaðar hefðbundnum þversniðsmælingunum (sbr. tafla 1). Það er athyglisvert að taka eftir að þar sem rútan fór út af (stöð 1410), mælist vegbreiddin um 20 cm minni með veggreininum. Þegar gögn veggreinisins eru skoðuð sést að kanturinn er brotinn og þá minnkar breiddin þar sem brotpunkturinn færast nær miðlínunni (mynd 3).

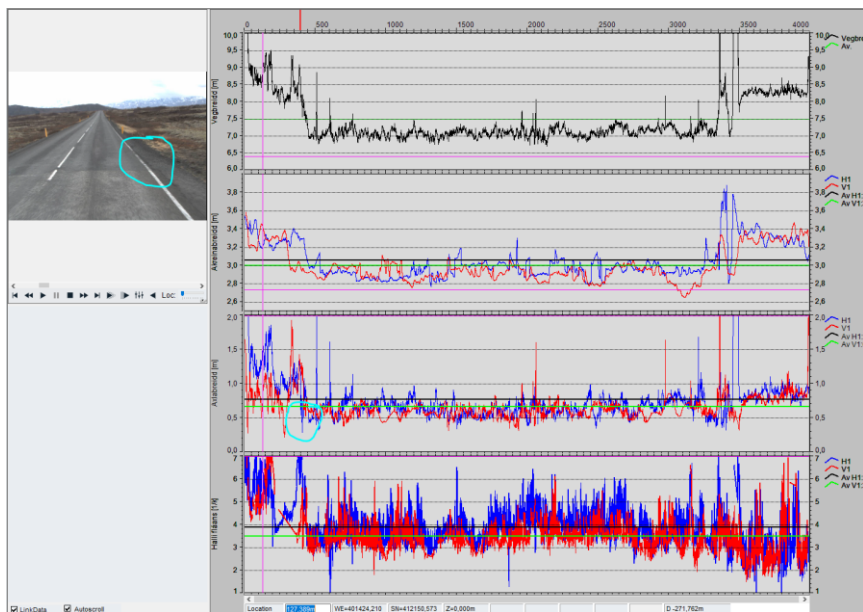
Mynd 4 – Úrvinnsla á mælingu veggreinis á Þingvallavegi (36-07) – Sprungur í hægri kanti

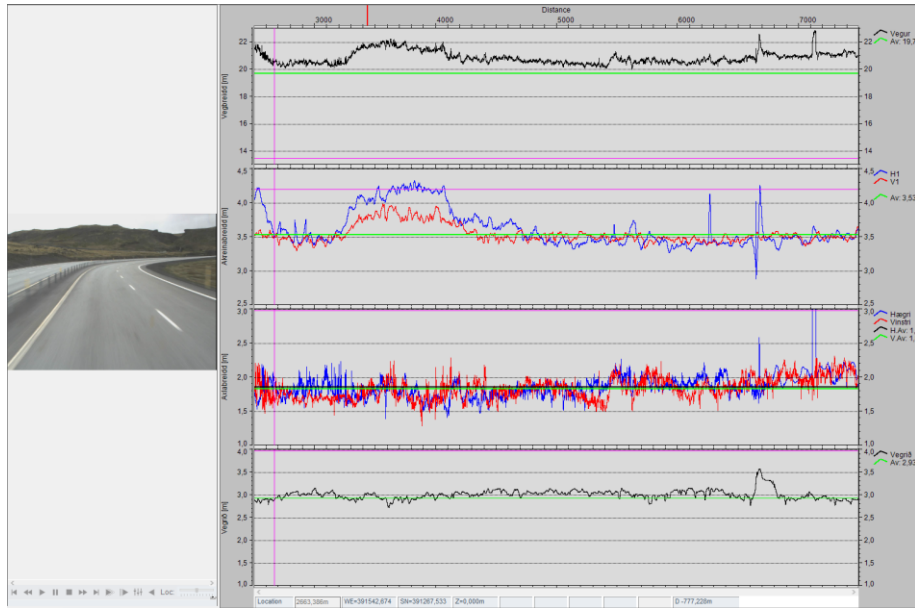
Mynd 6 – Mæling og úrvinnsla á Hellisheiði (1-d8), á milli stöðva 2500-7500.

Eftir að fyrstu niðurstöður lágu fyrir var fýsileiki þess að reikna vegbreiddir fjölakreina vega kannaður, með úrvinnslu gagna af Hellsheiðinni og niðurstöðurnar bornar saman við hönnun vegarins (mynd 6). Miðdeilir og vegrið var ekki til trafala og náði hugbúnaðurinn að greina endurkast yfirborðsmerkinga vel. Veggreinirinn getur þess vegna mælt og hugbúnaðurinn unnið úr þeim, en upplýsingar um þessa vegi liggja yfirleitt fyrir en úrvinnsla gagna veggreinis gætu mögulega nýst við lokaúttektir (mynd 6 og mynd 7).

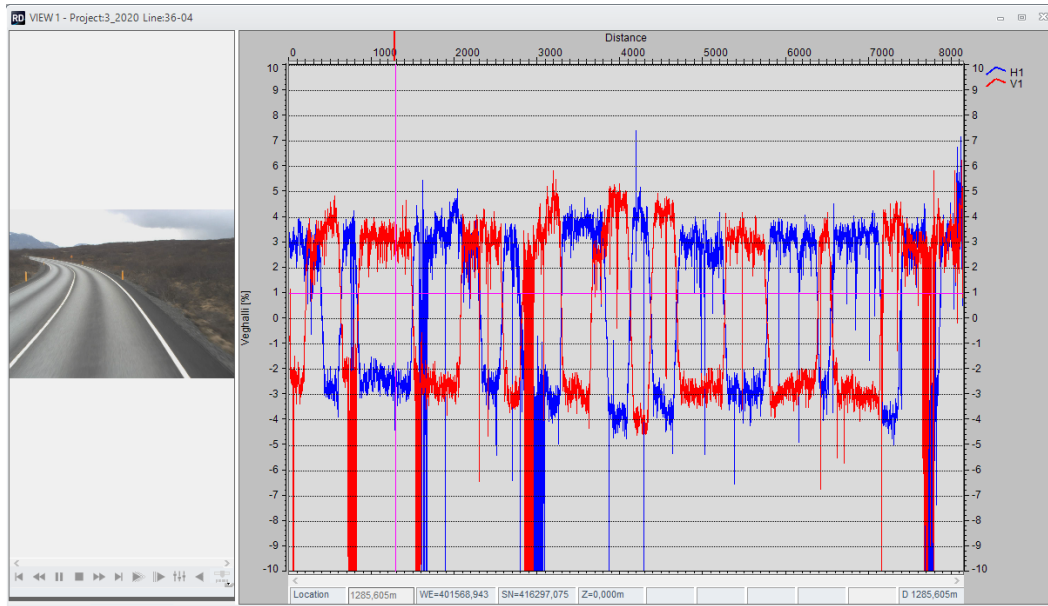
Mynd 8 – Graf sýnir þverhalla á Þingvallavegi (36-04).

Þegar punktský er komið saman er auðvelt að sjá þverhalla vegarins (mynd 9) og þegar þversniðið er komið upp er hægt að reikna þverhallann og setja upp á nokkuð einfaldan máta. Hins vegar, síar hugbúnaðurinn ekki út röng gildi eins og sést á mynd 8.

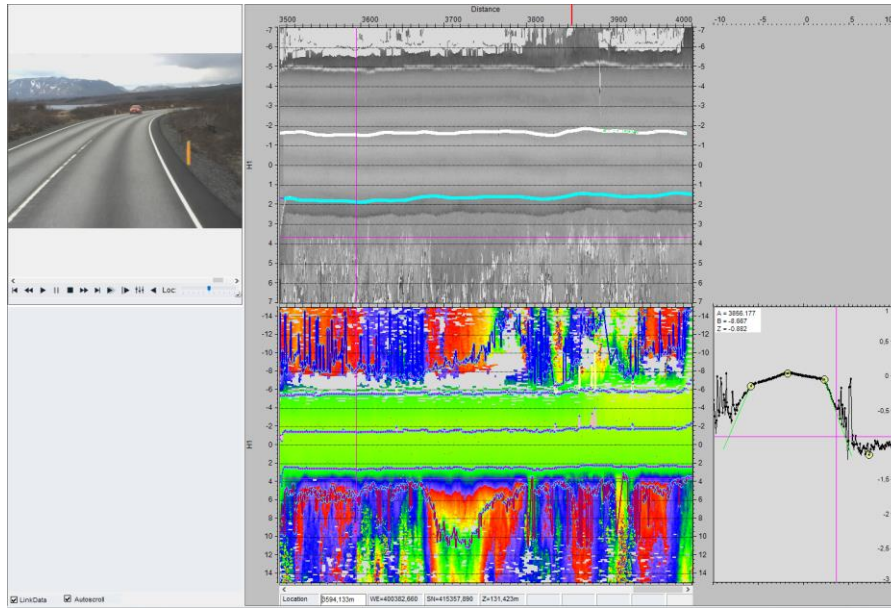
Mynd 10 – Kjarr og gróður í vegkanti. Græna línan í þversniði vegarins sýnir hallamælingu.

Greiningin er þó ekki skekkjulaus, þar sem ýmislegt í fláanum getur skekkt myndina. Þar sem mikið er um kjarr, gróður og annars konar hindranir í fláanum getur hugbúnaðurinn tekið ranga punkta (mynd 10). Hins vegar virðist hann oft fara í gegnum óþéttan gróður, en þar sem þéttur gróður vex í vegkanti, á hugbúnaðurinn erfitt með að meta hvaða punktur er „réttur“. Á mynd 10 er kjarr í vegkanti og þar virðist sem halli fláans sé nokkuð nákvæmur en minni nákvæmni er í hæð fláans. Vert er að nefna að ef einhvers konar hlutur í fláa gefur frá sér endurkast við lasermælingu (t.d. vegrið) geta niðurstöður skekkt.

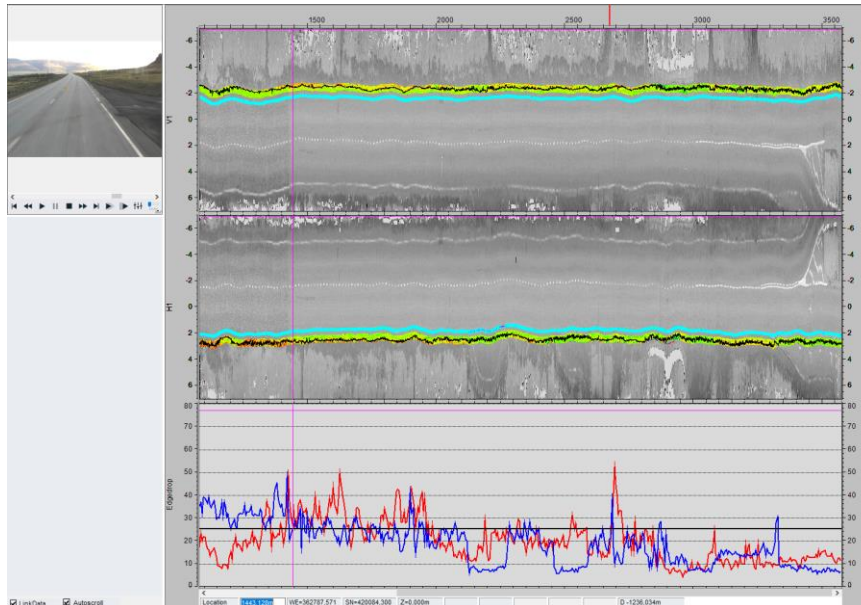
Mynd 12 – Hæðarmunur við slitlagsbrún greindur – áberandi hæðarmunur er þegar gildin fara yfir 25 mm (svarta línan).

Hægt er að láta hugbúnaðinn greina hæðarmun við slitlagsbrún (e. *edge drop*). Á mynd 12 má greina kantskemmd á myndbandsupptökunni, á milli stöðva 2500-3000 sem sjást einnig við úrvinnsluna bæði á vegbreidd og hæðarbreytingunni. Einnig er fróðlegt að keyra kantsig saman með veltugreiningu (mynd 13).

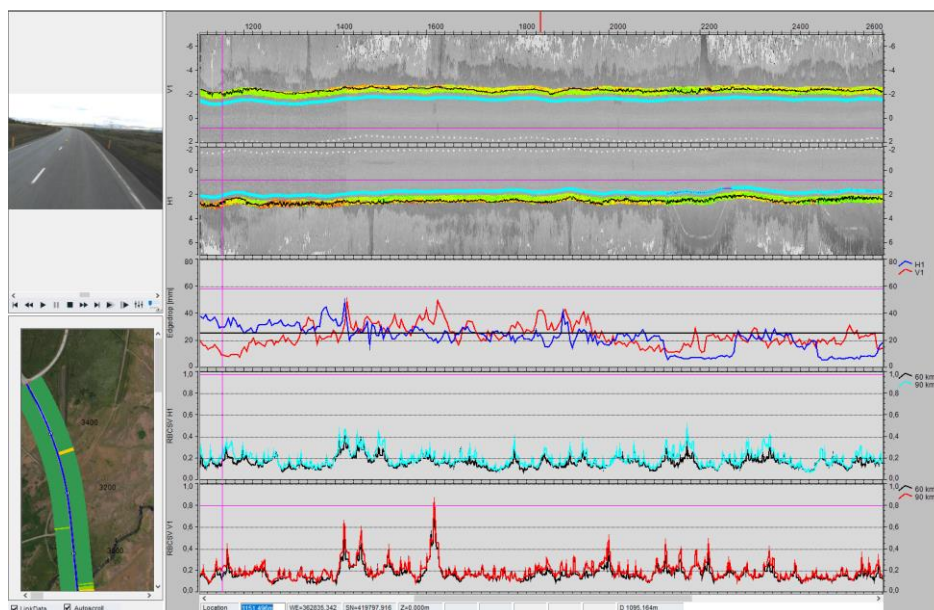
Mynd 13 – Hæðarmunur við slitlagsbrún greindur, ásamt veltugreiningu og korti

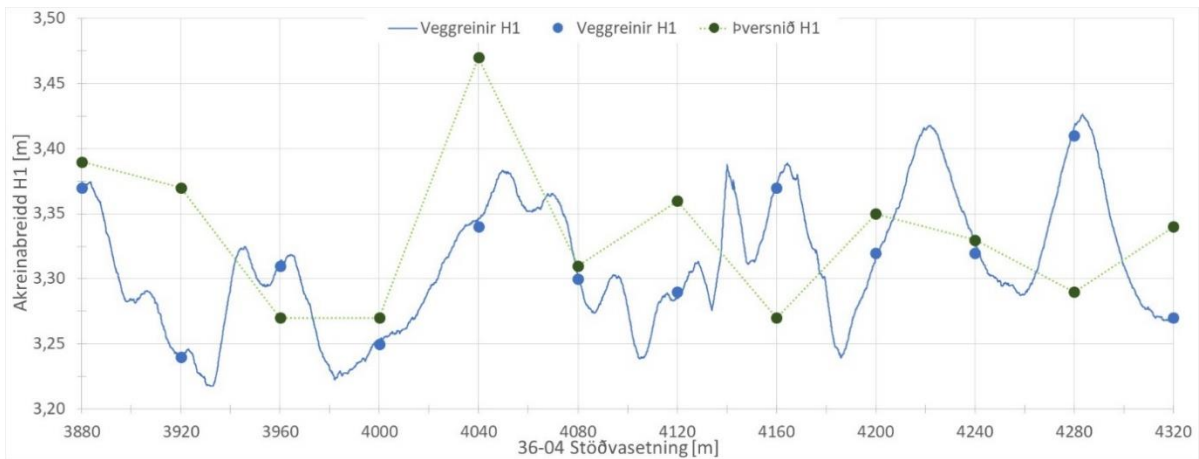
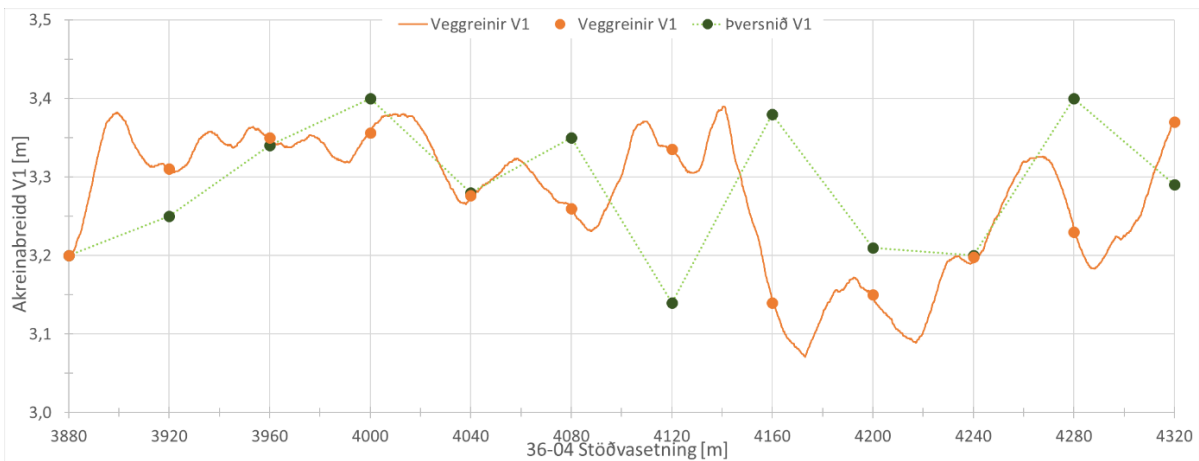
Mynd 16 – Mæld akreinabreidd á Þingvallaveginum (36-04). Samanburður á niðurstöðum vegggreinisins og þversniðsmælinga.

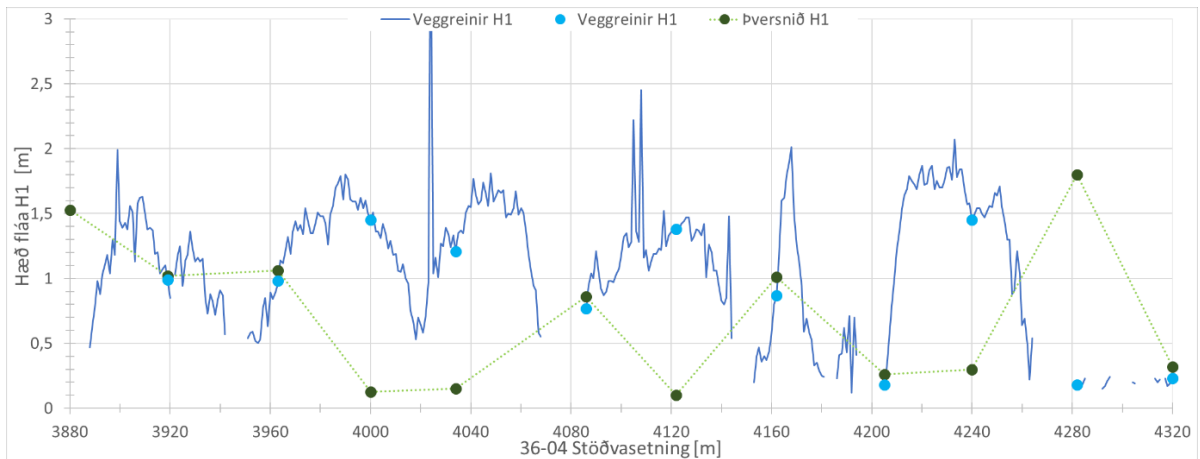
Mynd 18 – Hæð fláans á Þingvallaveginum (36-04). Samanburður á niðurstöðum veggreinisins og þversniðsmælinga.

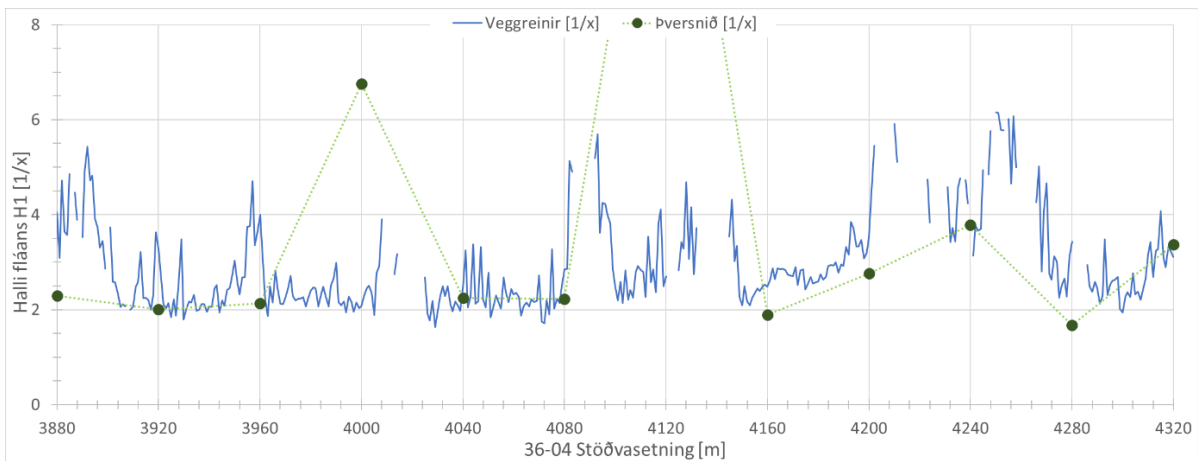
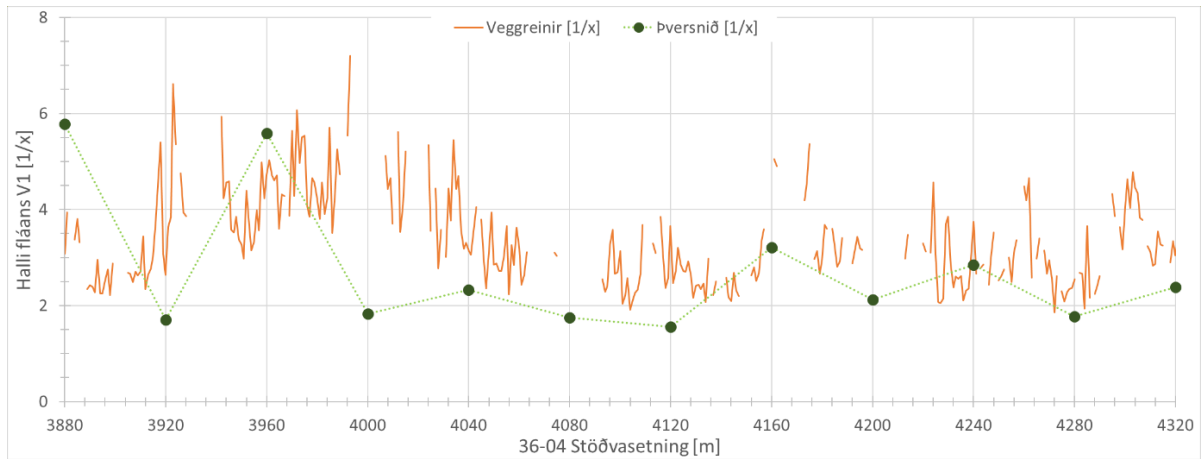
Mynd 20 – Halli fláans á Þingvallaveginum (36-04). Samanburður á niðurstöðum veggreinisins og þversniðsmælinga. – Ath. þversniðsmæling í hægrí fláa skekkdist í stöð 4120.

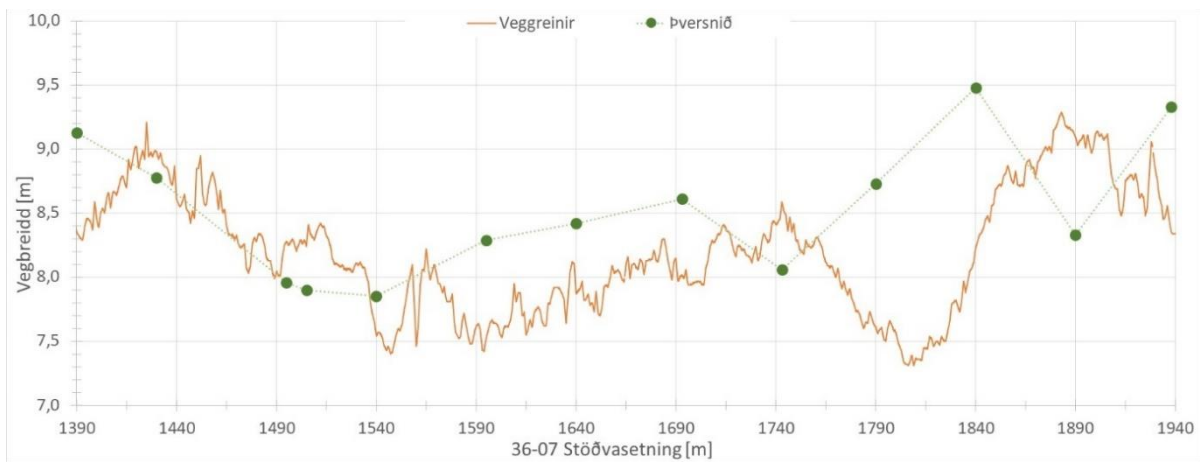
Mynd 21 – Mæld vegbreidd á Þingvallaveginum (36-07). Samanburður á niðurstöðum veggreinisins og þversniðsmælinga.

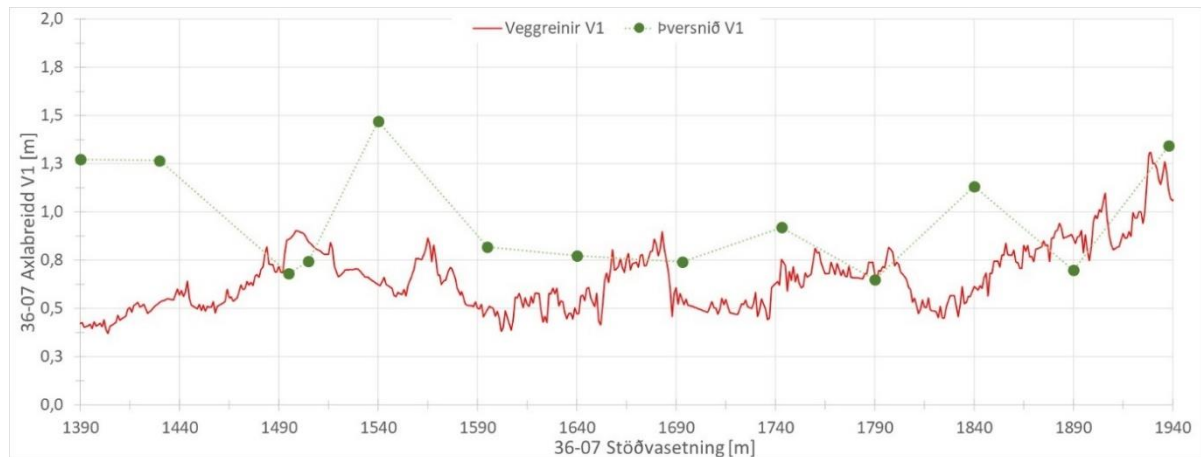
Mynd 23 – Mæld axlbreidd á Þingvallaveginum (36-07). Samanburður á niðurstöðum veggreinisins og þversniðsmælinga. Ath – Vantar hægri kantlínu við þversniðsmælingu í stöð 1390 og 1540.

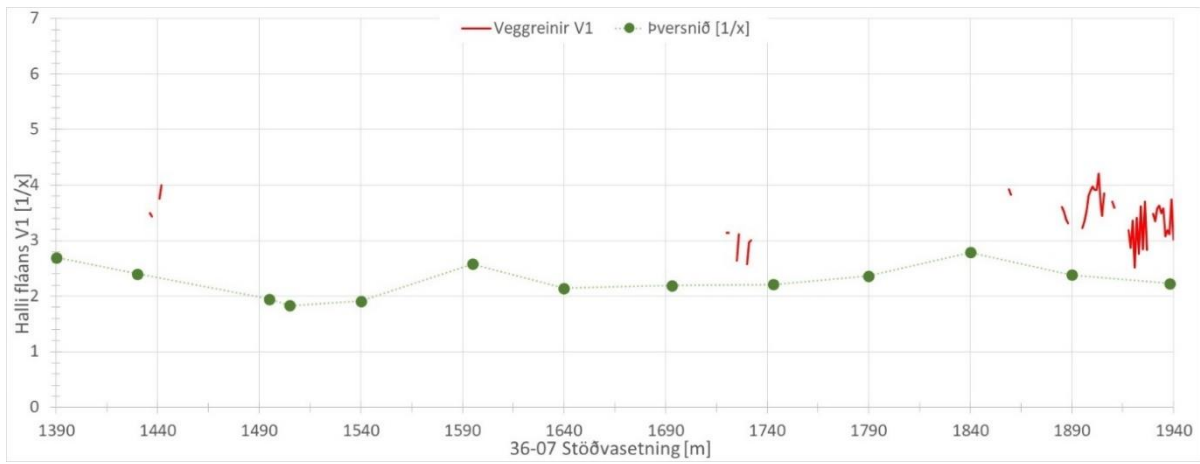
Mynd 24 – Halli fláans á Þingvallaveginum (36-07). Samanburður á niðurstöðum veggreinisins og þversniðsmælinga.

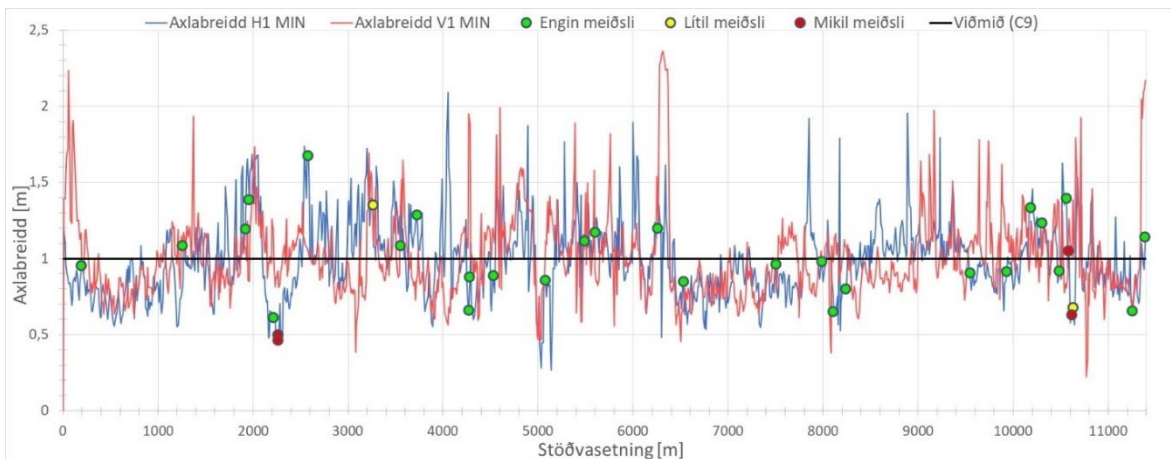
Mynd 9 – Axlabreidd á Hringveg (1-k8) ásamt slysstöðum, en staðirnir miðast alltaf við hægri akrein.

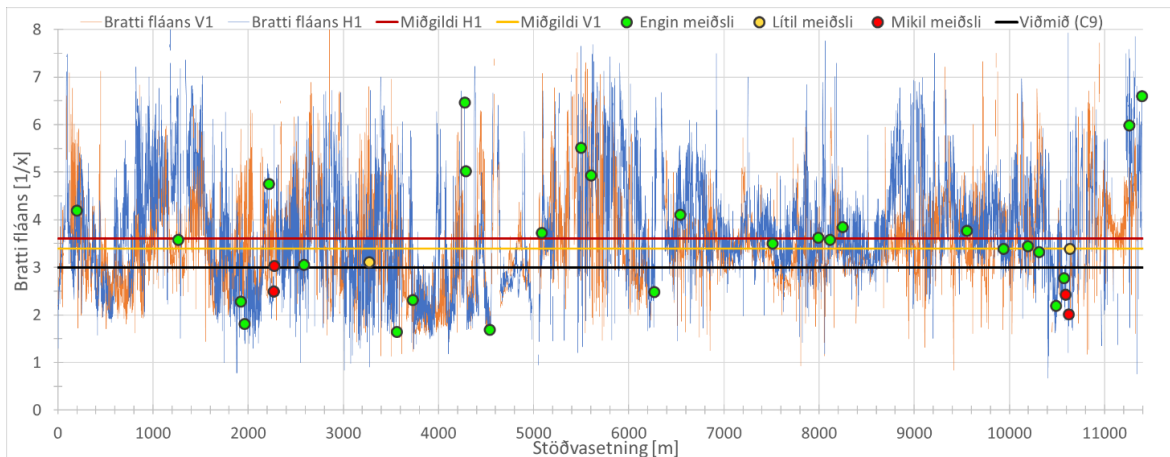
Mynd 10 – Halli fláans við Hringveg (1-k8) ásamt slysstöðum, en staðirnir miðast alltaf við hægri akrein.

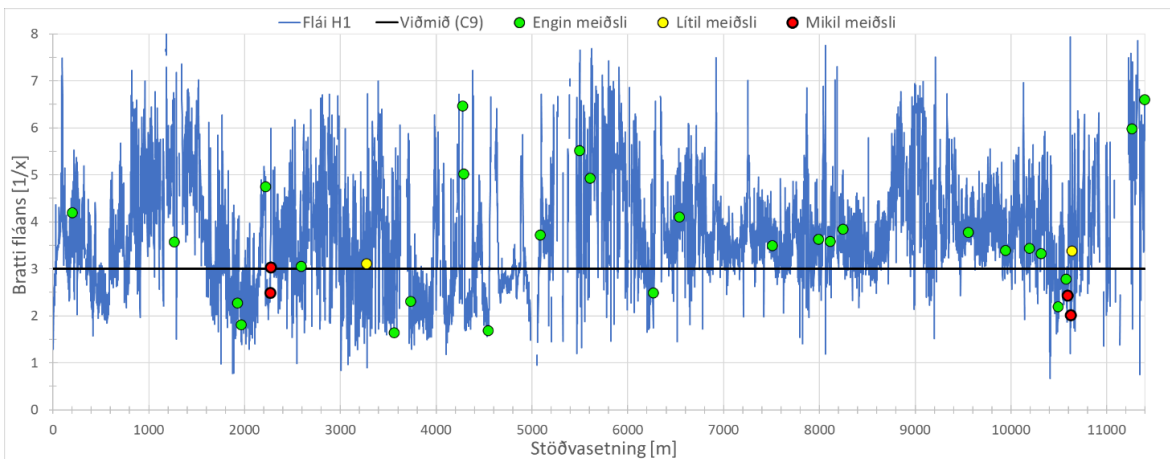
Mynd 11 – Halli fláans við Hringveg (1-k8) ásamt slysstöðum miðað við hægri akrein.

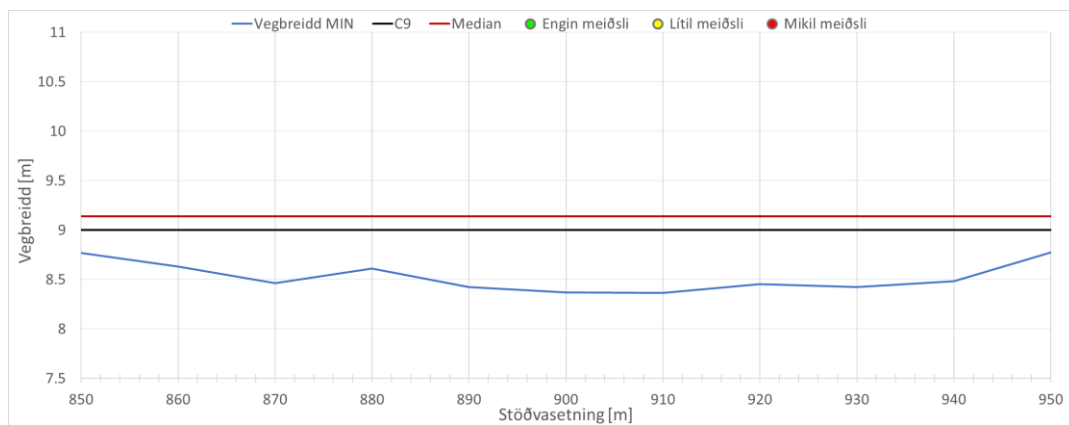
Mynd 30 – Vegbreidd á Hringvegi (1-k8) á milli stöðva 850-950, mælt um sumarið 2018.

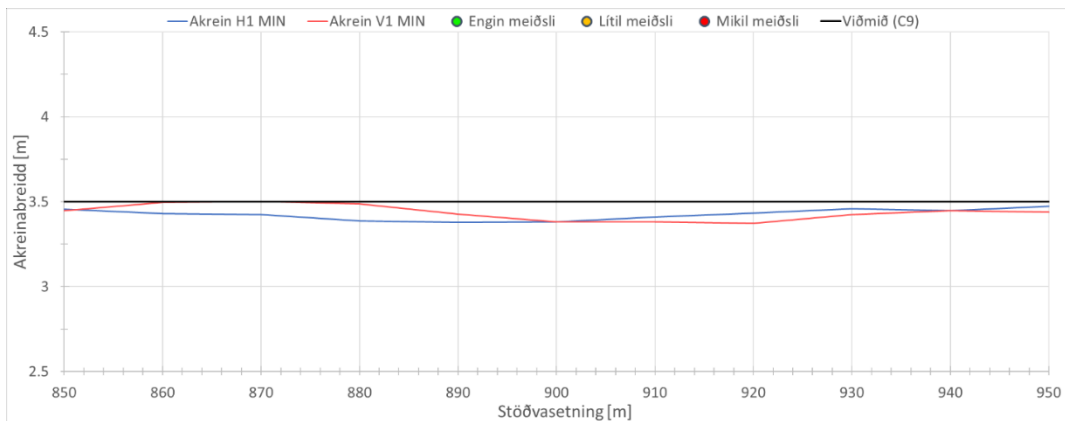
Mynd 31 – Akreinabreidd á Hringvegi (1-k8) á milli stöðva 850-950, mælt um sumarið 2018.

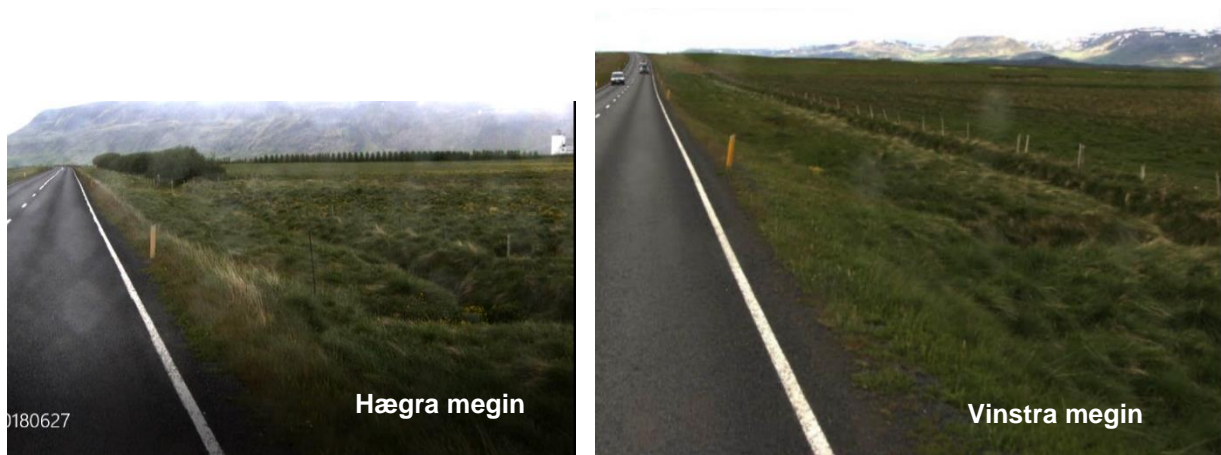
Mynd 32 – Hringvegur (1-k8), ræsi í stöð 1820/1824 sumarið 2018.
