ÁHRIF Á ÖRYGGI VIRKRA FERÐAMÁTA VEGNA ALGRÆNNA UMFERÐARLJÓSA

Verkefni unnið fyrir Rannsóknasjóð
Vegagerðarinnar

21561

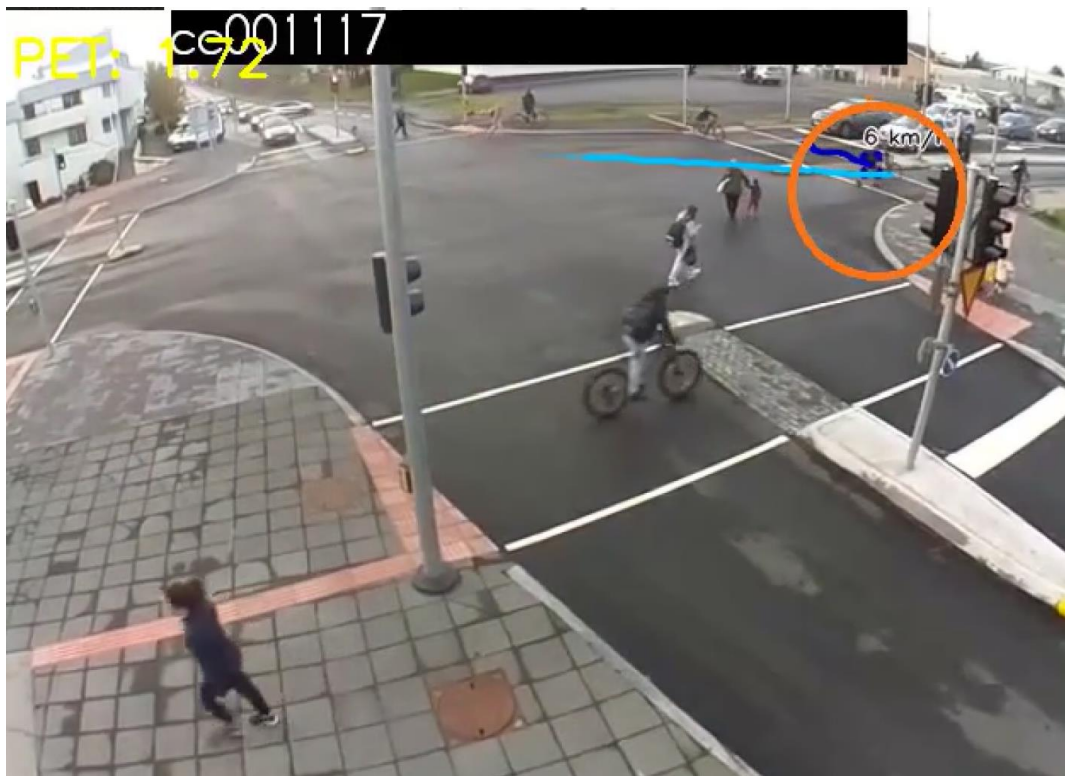
Mynd 3.1 Algrænn ljósafasi í notkun við gatnamót Suðurstrandar og Nesvegur.

Á mynd 3.1 má sjá algræna ljósafasa í notkun við gatnamót Suðurstrandar og Nesvegur. Vegfarendur þvera ýmist gatnamótin á göngubverunum en sumir vegfarendur stytta sér ýmist leiðir og ganga ská yfir gatnamótin í stað þess að ganga frá horni til horn (í „L“).

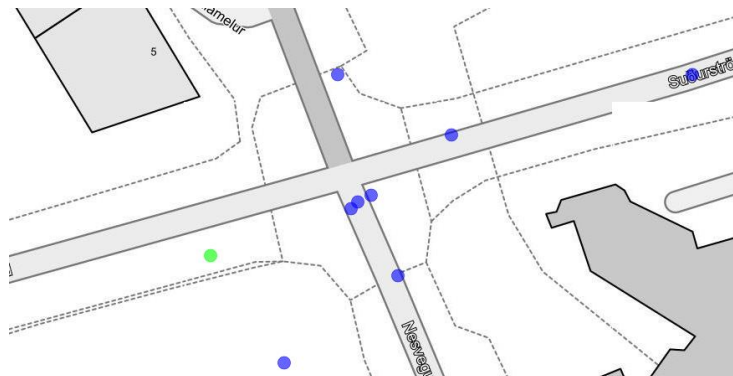
Mynd 5.2 Slysakort samgöngustofu við gatnamót Suðurstrandar og Nesvegjar. Blár litur táknar óhöpp án meiðsla og grænn táknar slys með litlum meiðslum. Heimild <https://map.is/samgongustofa/#>

Síðastliðinn tíu ár (1.01.2011 – 31.12.2021) hafa verið skráð eitt slys með litlum meiðslum og sex óhöpp án meiðsla. Engin banaslys eða alvarleg slys hafa átt sér stað. Staðsetningu skráðra tilvika síðustu fimm ára má sjá á mynd 5.2. Tölfræðilega er því ekki hægt að draga þá ályktun að um sérstaklega hættuleg gatnamót sé að ræða. Mikil umferð gangandi og staðsetning nýja leiksskólans og núverandi grunnskóla í nágrenni gatnamótanna vega þó þungt og er ein helsta ástæða þess að horft var til aðgerða að bæta umferðaröryggi enn frekar. Gatnamótin voru fyrir breytingu með víða beygjuradíusa, háan aksturshraða og fólk með börn upplifði óryggi við að þvera gatnamótin.

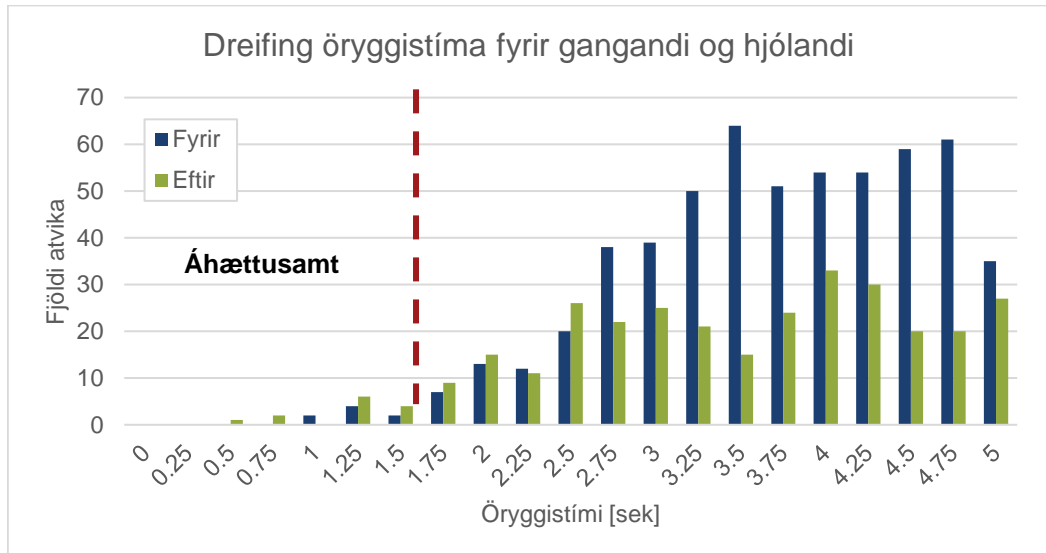
Mynd 7.8 Dreifing öryggistíma fyrir slyshættutilvik sem innihalda gangandi vegfarendur á gatnamótum Suðurströnd/Nesvegur

Þegar einungis eru skoðuð slyshættutilvik þar sem gangandi vegfarendur verða fyrir atviki þ.e.a.s. atvik sem gerast á gangbrautum gatnamótanna fæst dreifingin sem má sjá á mynd 7.8. Sjá má að næstum því slys fyrir gangandi eftir breytingu hefur fækkað töluvert.

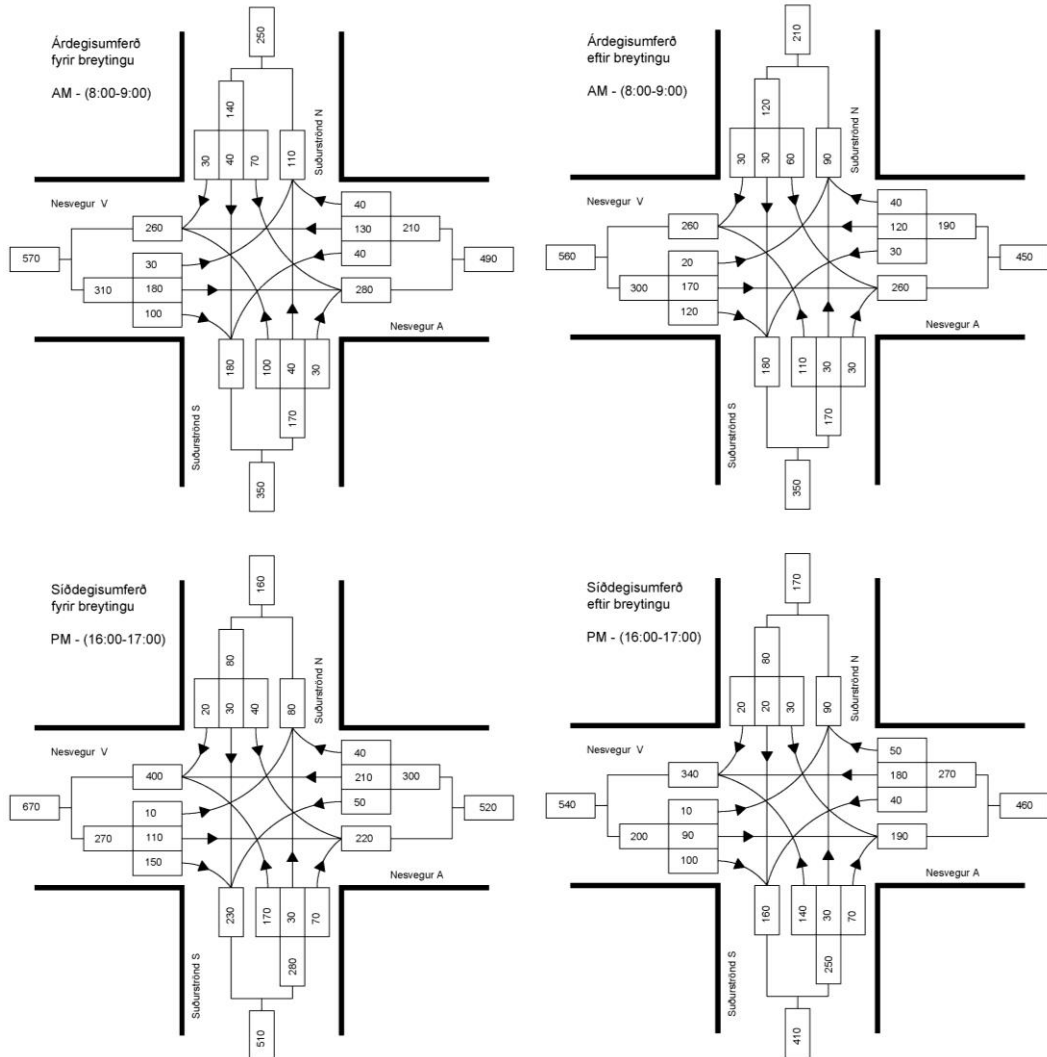
Mynd 8.1 Árdegis- og síðdegisumferð á mesta umferðartíma, fyrir og eftir breytingu.

Framkvæmd var afkastagreining fyrir gatnamót Suðurstrandar og Nesvegur byggt á staðháttum gatnamótanna og umferðartalningu fyrir árdegis og síðdegis umferð út frá myndgreiningu. Umferðartölur fyrir og eftir breytingar má sjá á mynd 8.1. Árdegisumferð er mjög sambærileg fyrir og eftir breytingu, en 12%-20% fækkun á vélknúnum farartækjum mælist milli ára á mesta álagstíma síðdegis á einstökum leggjum, sjá töflu 8.1.
