Samband hreyfinga á vegstæði við Siglufjarðarveg í Almenninum og veðurfarspátta

Elías Arnar Nínuson & Þorsteinn Sæmundsson

Skýrsla unnin fyrir Vegagerðina, 2023

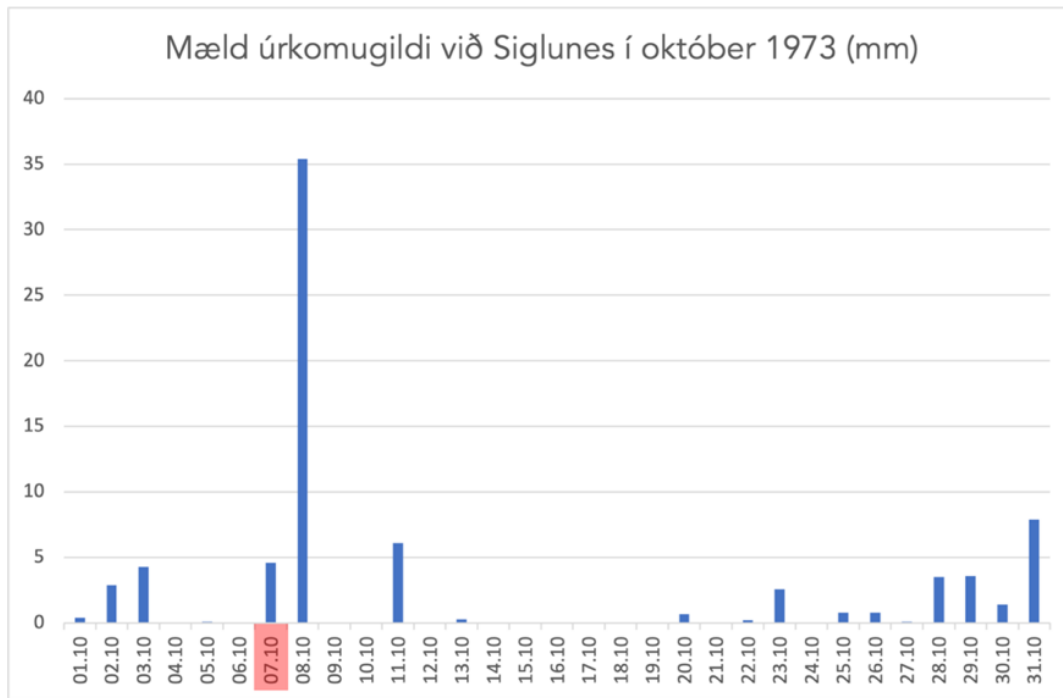
Mynd 6: Mæld úrkomugildi við Siglunes í október 1973. Rauði ferhyrningurinn táknar atburð.

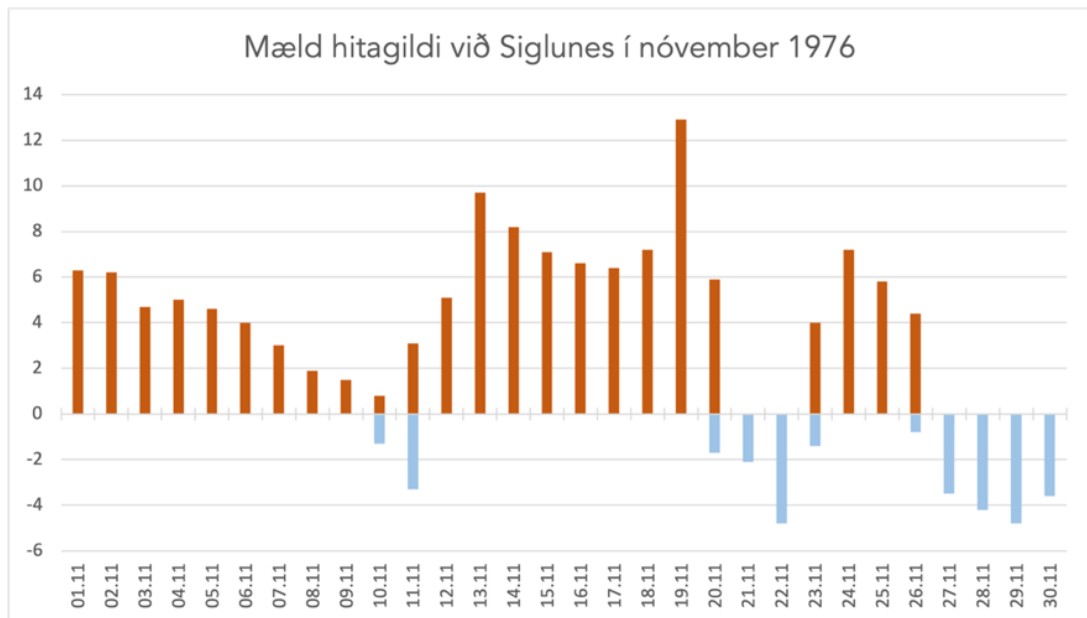
Mynd 11: Mæld hitagildi við Siglunes í nóvember 1976.

17. nóvember 1976 urðu vegagerðarmenn varir við aukið sig á Siglufjarðarvegi við Kóngsnef í Tjarnadalaberghlaupi. Töluðu þeir þá um að vatn væri að grafa undan veginum og væri hann því hættulegur yfirferðar (Jarðsig veldur vegaskemmdum, 1976). Mæld úrkoma við Siglunes á þessu tímabili sýnir stóran topp þann 16. nóvember sem styður við lýsingar vegagerðarmanna (mynd 10). Ríkjandi suðaustan átt var á tímabilinu en Siglunes er þá í álíka regnskugga og Almennigar og þykir því ólíklegt að úrkomugildi séu þar mikið lægri (tafla 4). Hitastig fór aldrei undir frostmark í nóvember 1976 fyrr en eftir þennan tiltekna atburð að undanskyldum 10. og 11. nóvember en þá féll nánast engin úrkoma (mynd 11). Leysingar eru því að öllum líkindum ekki orsök þessa sigs.

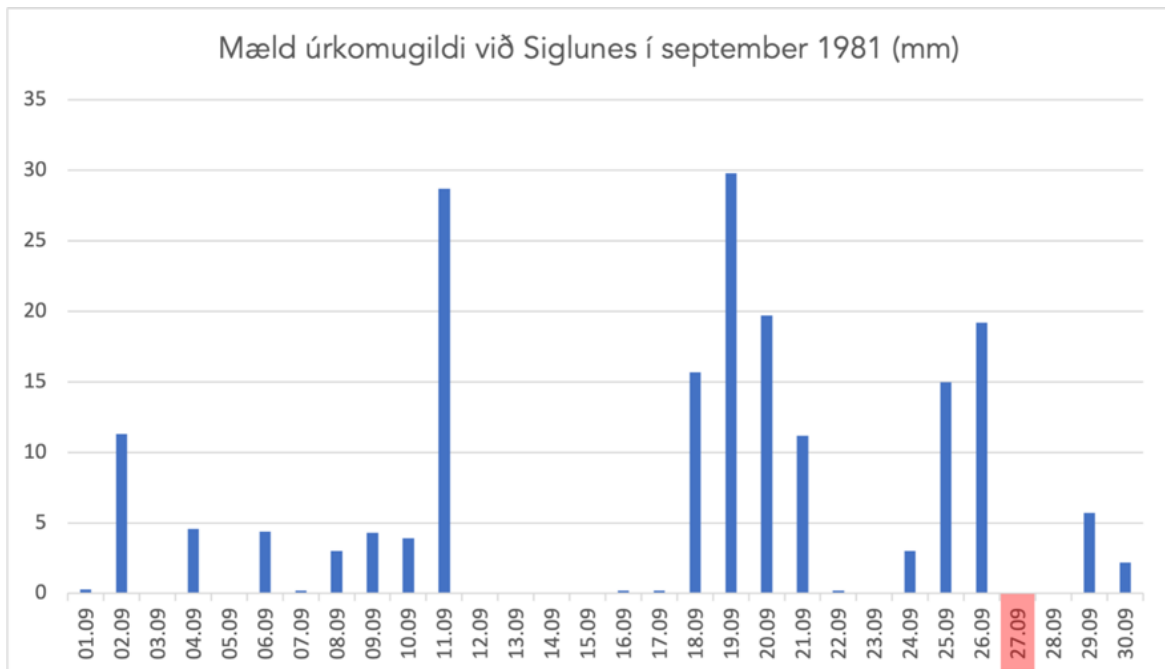
Mynd 14: Mæld úrkomugildi við Siglunes í september 1981. Raudí ferhyrningurinn táknar atburð.

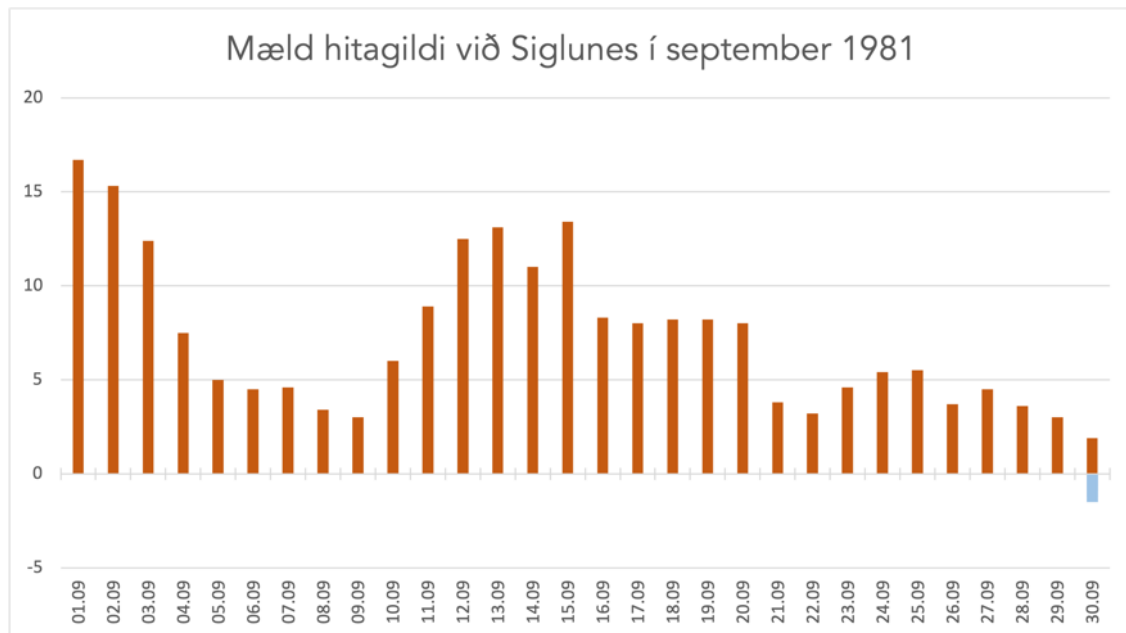
Mynd 15: Mæld hitagildi við Siglunes í september 1981.

ríkjandi í hæstu úrkomutoppum og vindhraði mikill. Raungildi við Almennunga voru því að öllum líkindum eitthvað lægri en við Siglunes en gildin eru þó svo há (allt að 30mm) að það má gera ráð fyrir að úrkoma hafi einnig verið mikil í Almennungum (tafla 6). Hitastig var stöðugt í september 1981 og það er ekki að sjá að þessi atburður geti tengst leysingum (mynd 15).

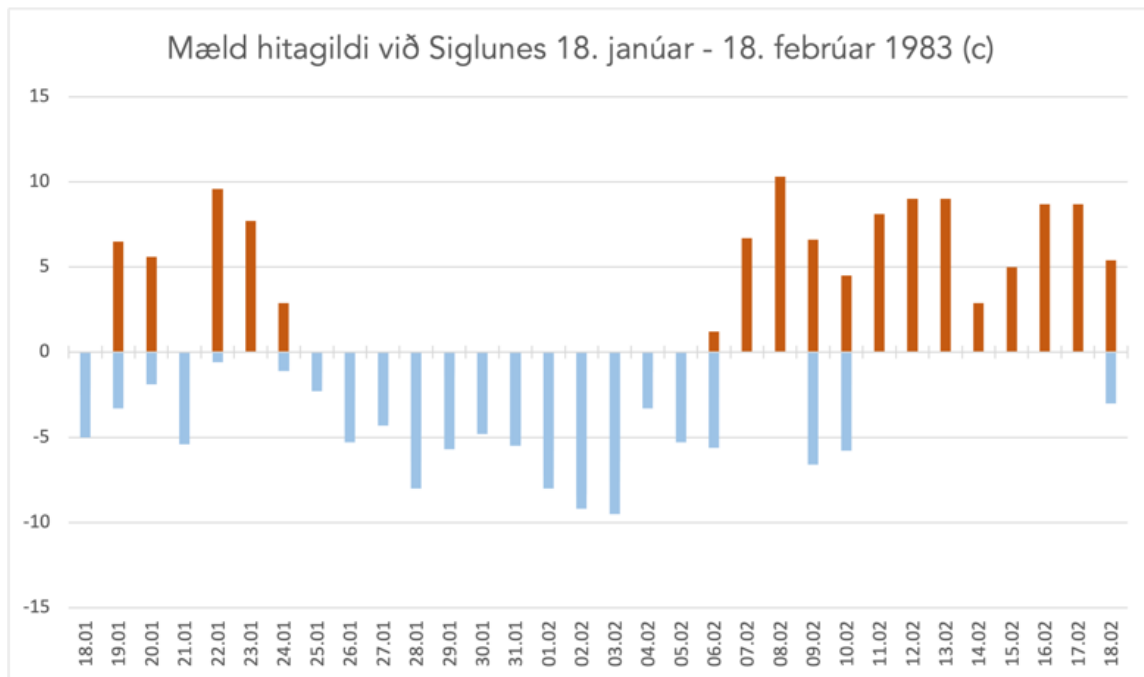
Mynd 19: Mæld hitagildi við Siglunes 18. janúar - 18. febrúar 1983.

Þann 13. febrúar seig land við Skóga í Tjarnadalaberghlaupinu um hálfan meter á einum degi og um 10 cm á dag næstu 5 daga til 18. febrúar. Þessi aukna virkni hélt áfram fram í júní þar sem sig um allt að 1,5 meter var greint á svæðinu miðað við sama tíma fyrir ári. Jónas Snæbjörnsson umdæmisverkfræðingur á Sauðárkróki sagði veginn hafa sigið um allt að 3 m á liðnu ári en aldrei hafi sigið verið meira en 2 m hingað til (Þorsteinn Sæmundsson o.fl., 2005). Ekkert er minnst á úrkomu í þessu tilfelli og úrkomugildi frá Siglunesi í febrúar 1983 gefa ekki sterkar vísbendingar um að þarna séu tengsl (mynd 18. Hins vegar sýndu frávikakort Veðurstofu Íslands að meðalhiti á svæðinu hafi verið 2 gráðum hærri en venjulegt er í febrúar. Í kjölfar þessara hlýinda, í mars, maí og júní var úrkoma á svæðinu um 200% af meðallagi skv. Veðráttunni. Þegar hitagildi fyrir tímabilið eru skoðuð má sjá að snögg og mikil hlýnun tekur við kuldatímabili þar sem mestu sveiflur eru um 16 gráður á tveimur dögum. Eru svo dagarnir 7. - 18. febrúar óvenjulega hlýir miðað við árstíma og má sjá gríðarlegar sólhringsveiflur 9. og 10. febrúar (mynd 19).

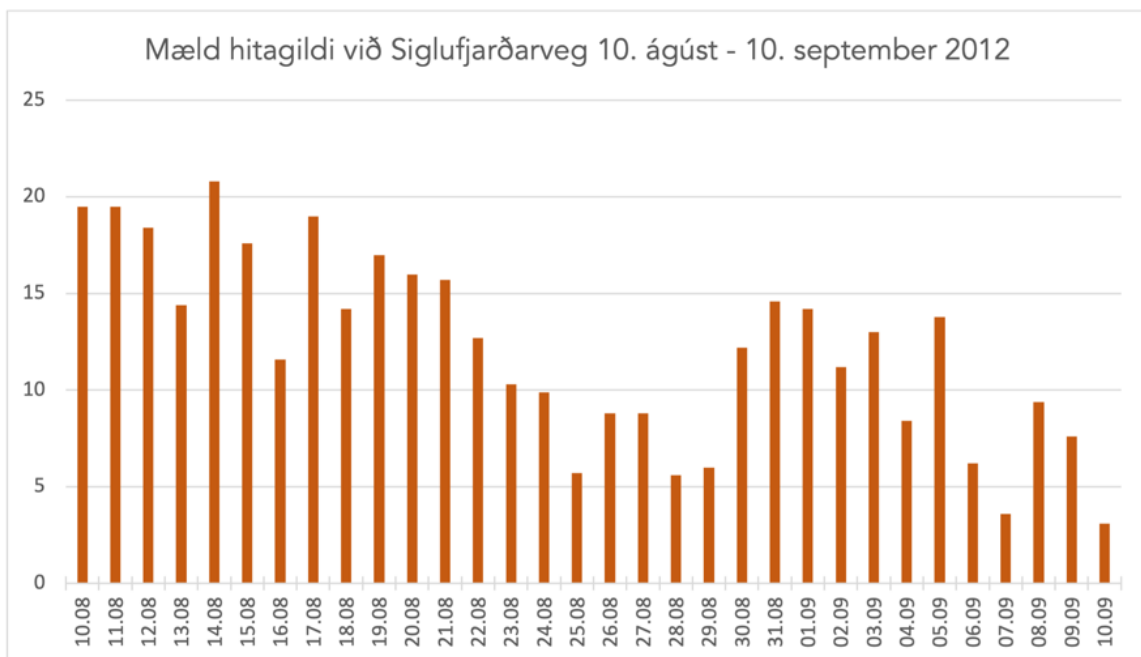
Mynd 64: Mæld hitagildi við Siglufjarðarveg 10. ágúst - 10. september 2012.

verið hærri en þau voru við Siglufjörð þaðan sem mælingarnar eru teknar. Það er því ljóst að hérna er líklega um að ræða tengsl veðurs og jarðsigs. Hitagögn benda ekki til leysinga á tímabilinu (mynd 64).
