Þvottabretti á malarvegum

Unnið af Þorbjörgu Sveinsdóttur og Páli Gauta Pálssyni

Ágúst 2009

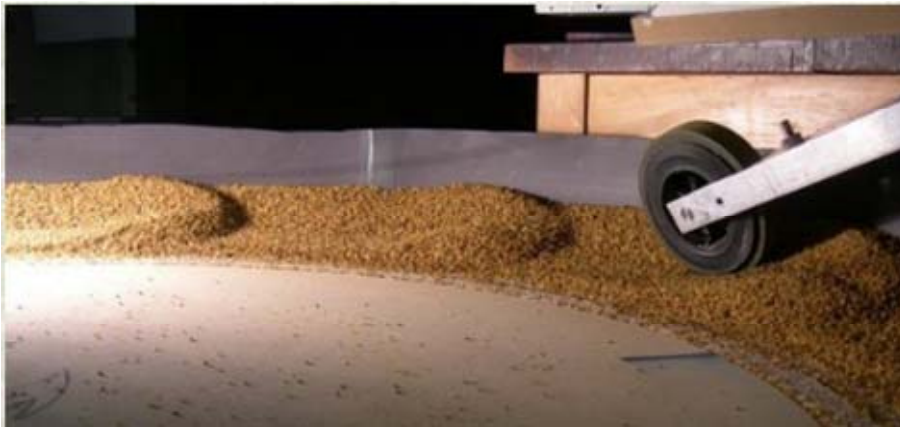
Mynd 1: Öldumyndun í tilrauninni (Taberlet o.fl., 2007).

Review Letters í ágúst árið 2007. Tilraunir rannsóknarhópsins fólu í sér að líkja með einfölduðum hætti eftir myndun alda í efni með mismunandi kornastærð og með því að beita misjöfnum þunga á efnið. Lag af jarðvegi (5-10 cm þykkt) var sett á metrabreitt snúningsborð og hart gúmmihjól, sem fest var við arm, var látið rúlla hring eftir hring á u.þ.b. 10 km hraða yfir efnið. Tóku þá að myndast öldur í sandinum, eftir akstursstefnu hjólsins, með jafna lengd og með reglulegu millibili (sjá mynd 1). Þegar ferlið var endurtekið með efni sem hafði aðra kornastærð gerðist nákvæmlega það sama og svo virtist sem samþjöppun og aðgreining efnisins hefðu ekkert að gera með niðurstöðuna (Taberlet o.fl., 2007; Welland, 2009a).

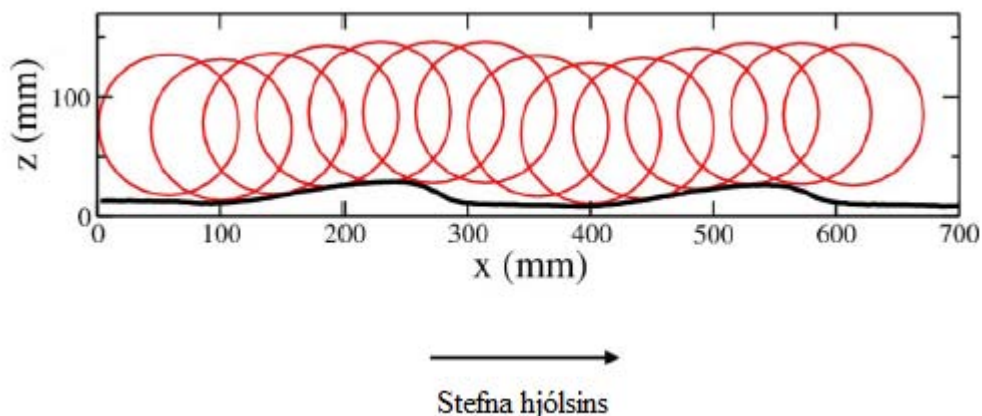
Mynd 2: Hliðarmynd öldu og stefna hjóls á dæmigerðu þvottabretti í tilraun (Taberlet o.fl., 2007).

Með því að beita *soft-particle discrete element method* (DEM) með stærðfræðilegum líkönum á fyrirbærið gat hópurinn greint innri byggingu og þróun aldnanna (sjá mynd 2) (Taberlet o.fl., 2007; Welland, 2009a). Rannsóknin sýndi fram á að samband er á milli öldulengdar og þungans sem beitt er að því leyti að dýpt öldunnar verður meiri og öldulengd styttri eftir því sem þunginn er meiri. Stærð hjólanna virtist ekki skipta máli ef sama þunga var beitt (Taberlet o.fl., 2007). Rannsóknarhópurinn veitti því athygli að stefna aldnanna virtist alltaf vera í akstursátt ólíkt því sem þeir tóku eftir á malarvegum (Taberlet o.fl., 2007). Einnig bendir margt til þess að sterkt samband sé á milli svipaðra fyrirbæra víðast hvar í náttúrunni þar á meðal í sandöldum eyðimarka (Taberlet o.fl., 2007).

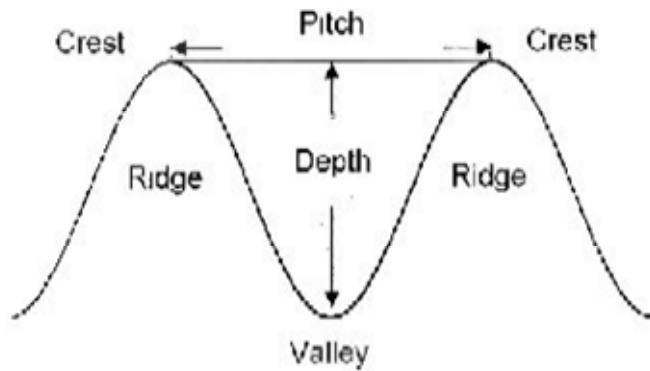
Mynd 3: Venjuleg alda, örvarnar lýsa öldulengd (e. pitch) og öldudýpt (e. depth) (Fishman, 2009).

Technology Transfer Center í New Hampshire er með það að markmiði að sjá veghöldurum á öllum stigum fyrir tæknilegri og verkfræðilegri þekkingu um vegi og brýr til viðhalds. Grein Stefanie R. Fishman (2009) sem er birt á vef þeirra beinir athygli að úrbótum og möguleikum við viðhald malarvega. Fishman fjallar sérstaklega um þvottabretti á malarvegum og greinir þau í þrjá flokka eftir stærðargráðu: lítila öldu með dýpt minni en 2,54 cm, miðlungsöldu sem er á bilinu 2,54-7,62 cm og stóra öldu sem er meira en 7,62 cm að dýpt (sjá mynd 3). Fjarlægð á milli öldutoppa er venjulega á bilinu 17,78-20,32 cm (Fishman, 2009).

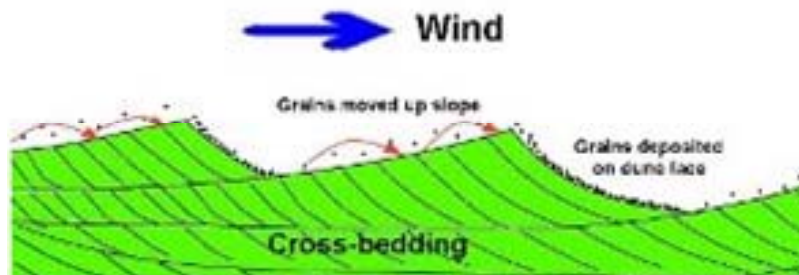
Mynd 4: Tilfærsla efnis með vindi (The Geological Society, 2009).

Það sem á sér stað þegar sandöldur myndast er að vindur feykir sandi á undan sér þar til að komið er að einhver skonar hindrun. Þá byrjar aldan að hlaðast upp í þá stefnu sem vindurinn er (sjá mynd 4). Aldan skriður svo áfram og brotnar niður fram fyrir sig (Boggs, 2001).

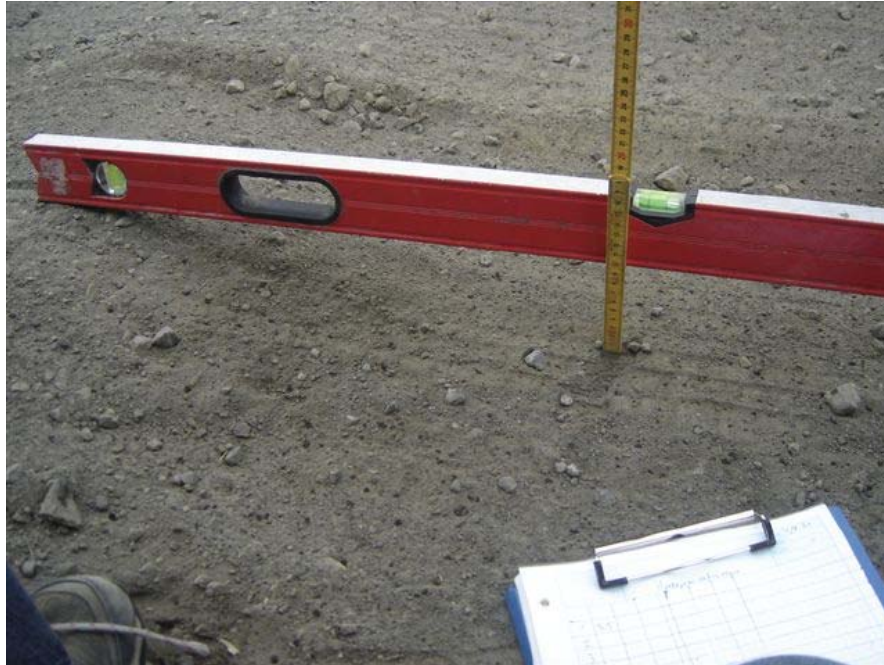
Mynd 6: Frá mælingum á vettvangi.

Á vettvangi voru malarvegskafar með þvottabrettum skoðaðir og valdir og þeir mældir upp (sjá mynd 6). Til þess voru notaðar spýtur, réttскеið, hallamál og málband. Staðsetning mælisvæða var merkt inn á kort. Unnið var úr gögnunum og niðurstöður settar fram með aðstoð umsjónarmanna. Þar er um að ræða lýsingar, útreikninga og samanburðartölfræði.

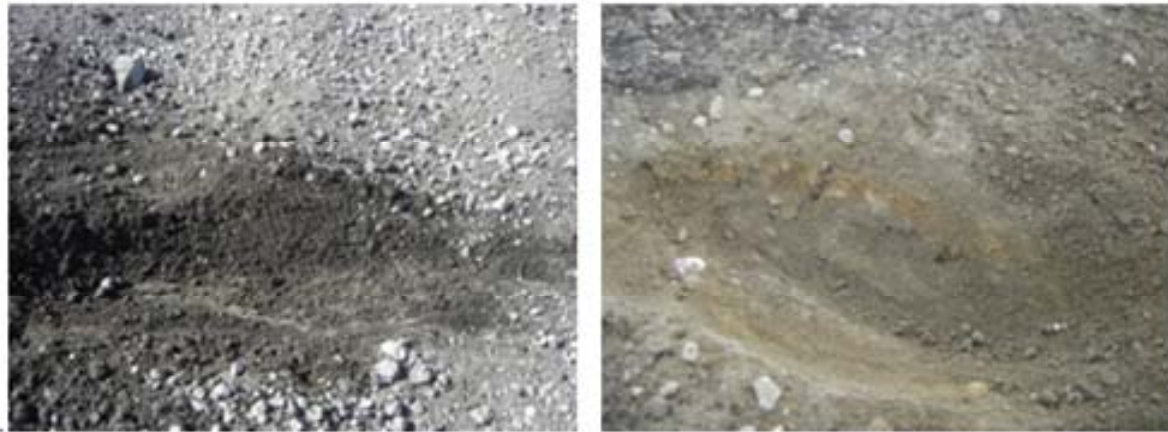
Mynd 8: Samanburður á þversniðum. Engin aðgreining efnis (Hvaleyrarvatnsvegur) og mikil aðgreining (Kaldárselsvegur). Einnig er sýnt á skematískan hátt þversnið í gegnum öldu.

Í þeim tilvikum sem þversnið þvottabretta voru skoðuð mátti bæði sjá tilvik þar sem mikil aðgreining var á efni innan alda og svo engin sjáanleg aðgreining (sjá mynd 8). Í því tilviki sem aðgreining efnis var mikil var efsta lagið úr mól og sandi og þar fyrir neðan mátti greina moldríkt efni. Algengt var að sjá að lag af moldríku efni í öldudölum.

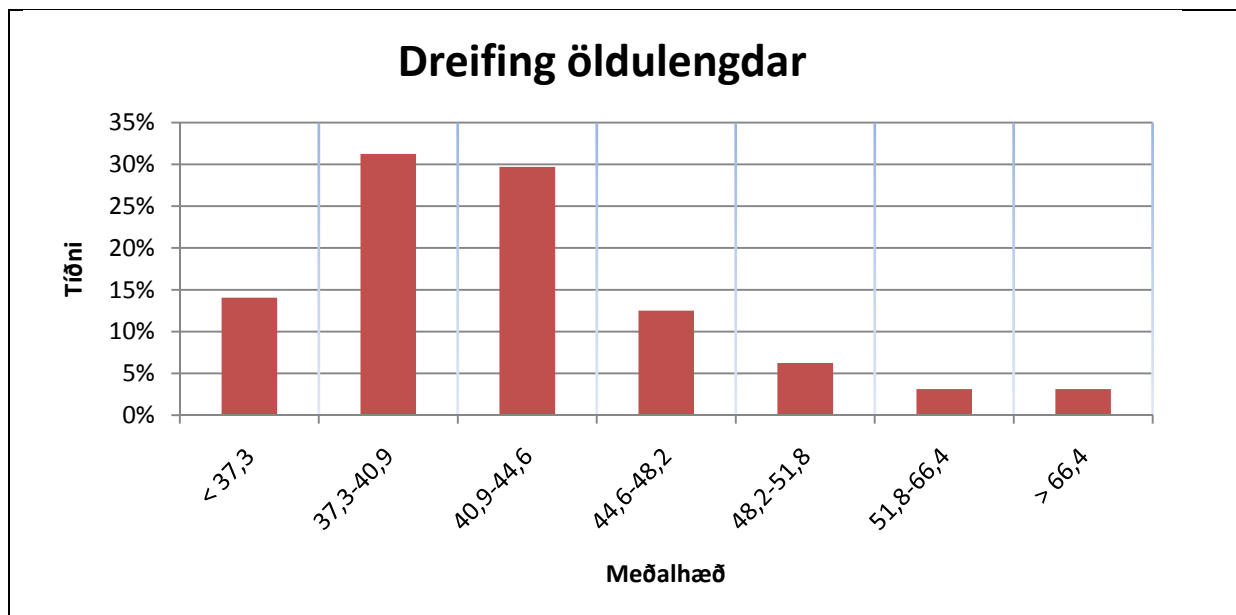
Suðurstrandarvegur (427)		Suðurstrandarvegur (427):
öldulengd		Umferðartölur 2008: ÁDU 54, SDU 117 og VDU 13.
Fjöldi mælipunkta	64	
Max	70,00	
Min	33,67	
Staðalfrávik	6,74	
Meðaltal	42,61

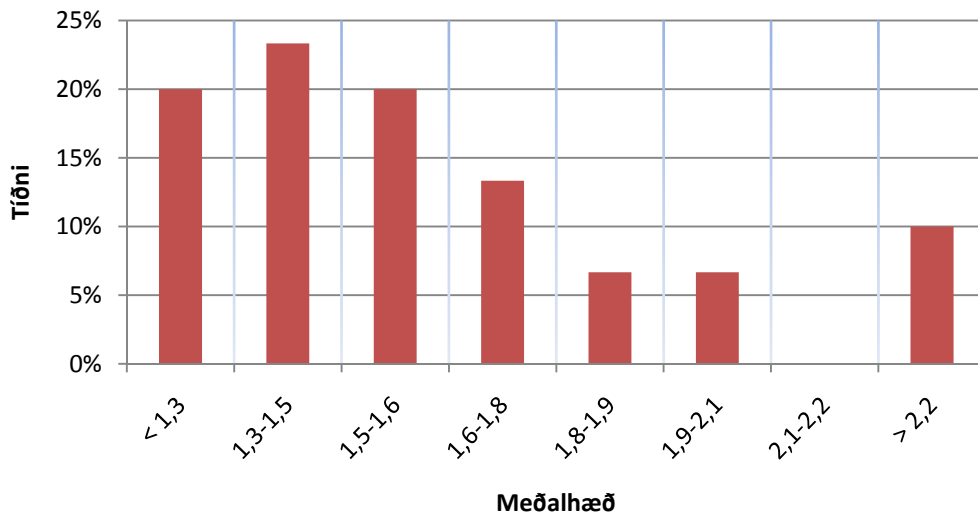
Dreifing öldudýptar

Fjöldi mælipunkta	30
Max	2,67
Min	1,17
Staðalfrávik	0,37
Meðaltal	1,60

Geirlandsvegur liggur frá Kirkjubæjarklaustri að Geirlandi og er beinn og láréttur og yfir allan vegkaflann sem var mældur, 1,5 km að lengd, var þvottabrettið nokkuð jafnt. Öldurnar voru grunnar og stutt á milli öldutoppa.

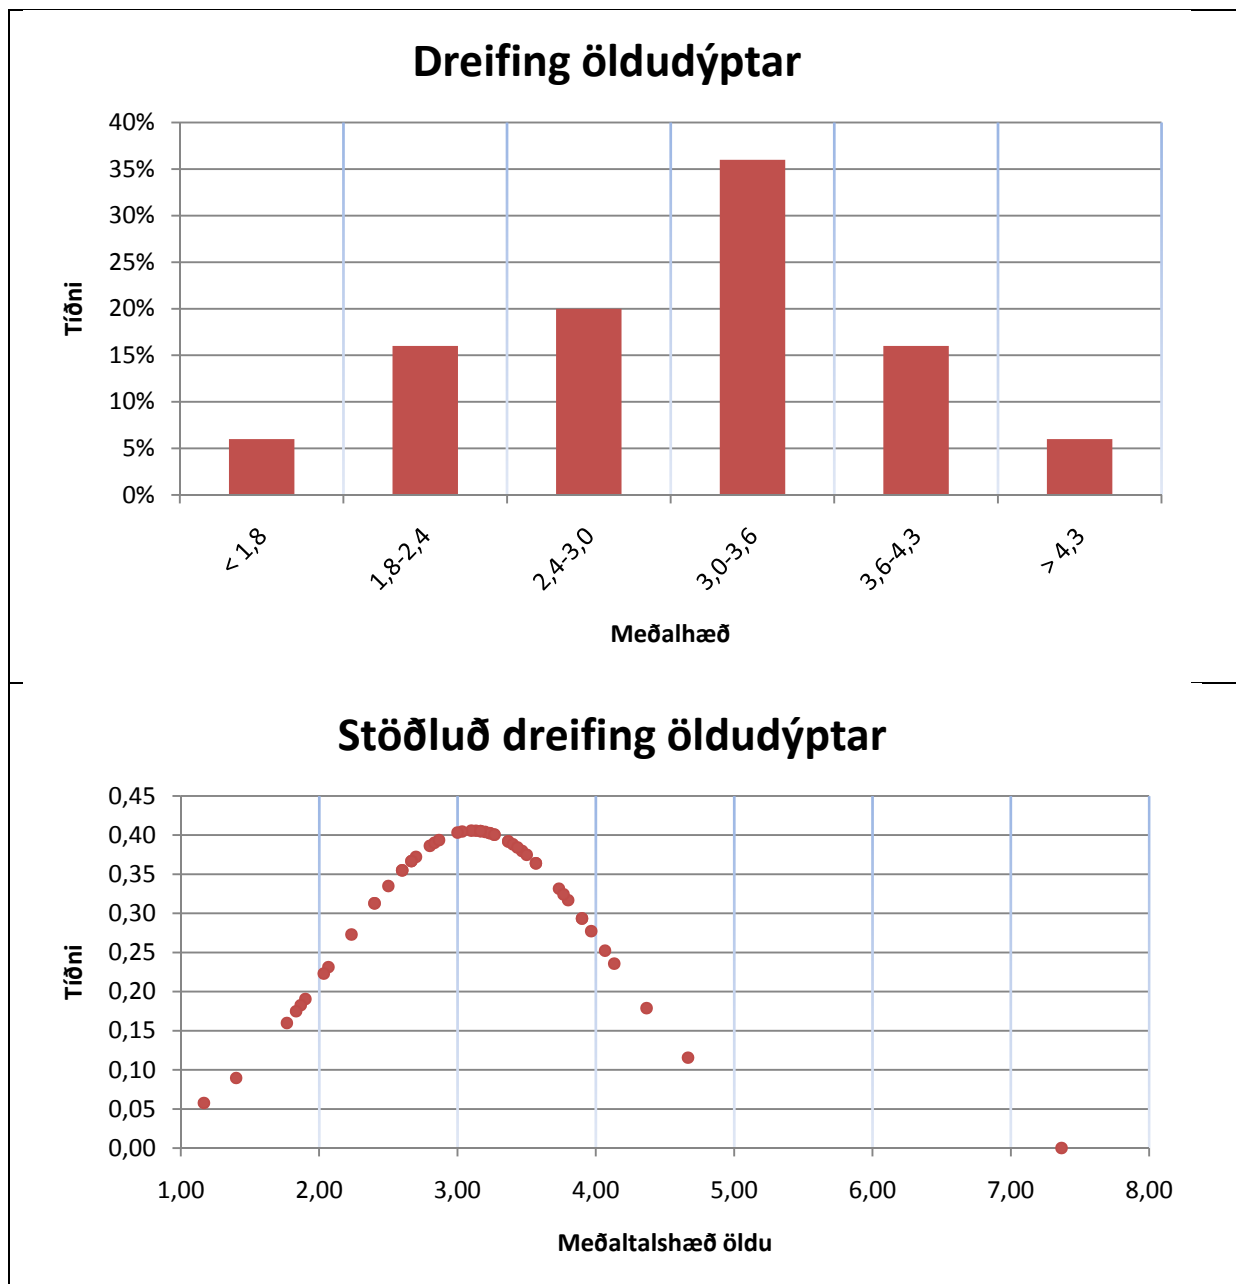
<u>Hvaleyrarvatnsvegur (Hfj)</u> <u>öldudýpt</u>		Hvaleyrarvatnsvegur (Hfj): Kaflinn sem var mældur er frá hesthúsahverfinu og meðfram vatninu og liggur yfir hæð, í beygjur og er láréttur. Á veginum var að finna allar stærðir þvottabretta og það stærsta við beygju upp brekku.
Fjöldi mælipunkta	50	
Max	7,37	
Min	1,17	
Staðalfrávik	0,98	
Meðaltal	3,11
