Tilraunakaflar á Vestfjörðum 2003

- áfangaskýrsla 1 -

Rannsóknastofnun byggingariðnaðarins

SKÝRSLA

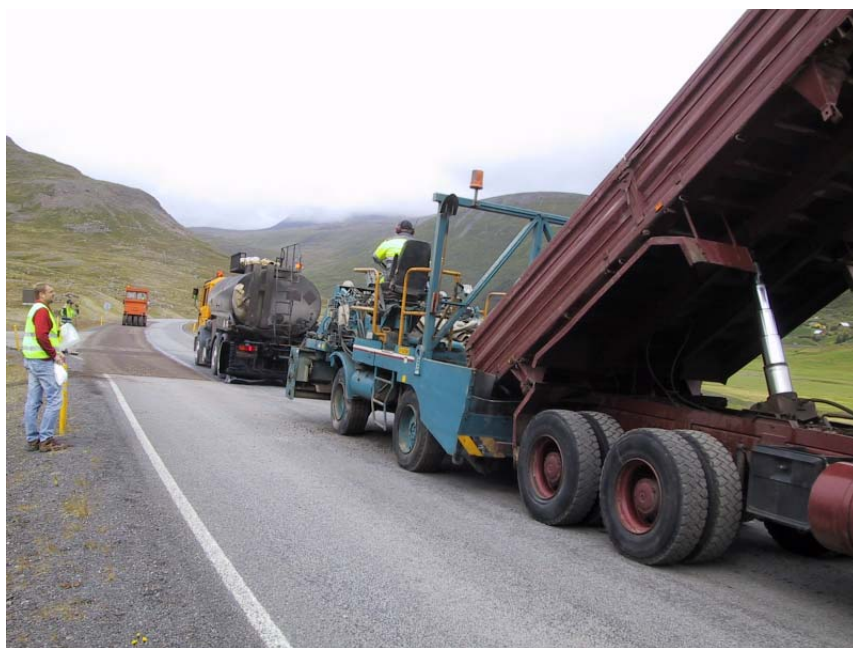
Hér hefur verið lagt út efni úr Austmannsfalli, 8-11 mm, á vinstri akrein í Tungudal og undirbúið að leggja á hægri akrein. Bindiefnisdreifari tilbúinn og malardreifarann fylgir fast á eftir. Valti vinnur á útlögðu efni í fjarska.

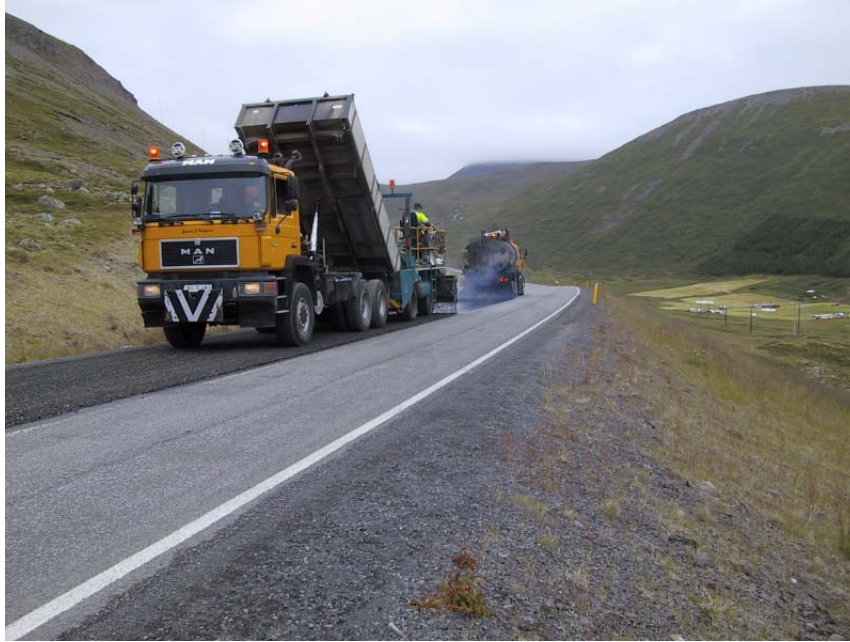
Hér er útlögn í gangi á vinstri akrein í Tungukal. Steinefnadreifarinn kom alltaf fast á eftir bindiefnisdreifaranum með með fyrsta skammtinn af steinefni, en oftast var dreift meira yfir þar sem grisjaði í gegn og sá í bindiefnið. Að lokum var bindiefnið ekki sjáanlegt í gegn um steinefnakápuna.

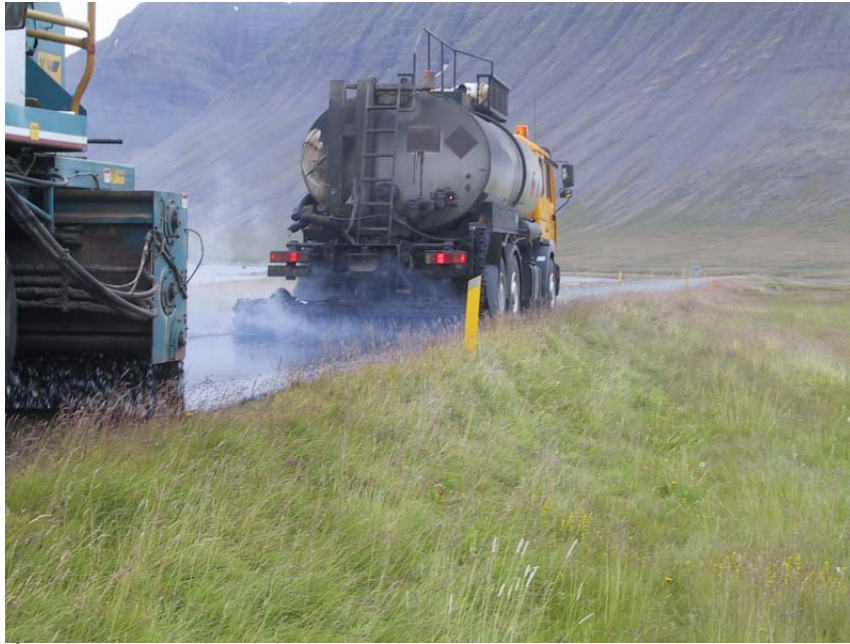
Útlögn á óflokkuðu efni í Öfundarfirði við Vaðal. Lagt á hægri akrein.

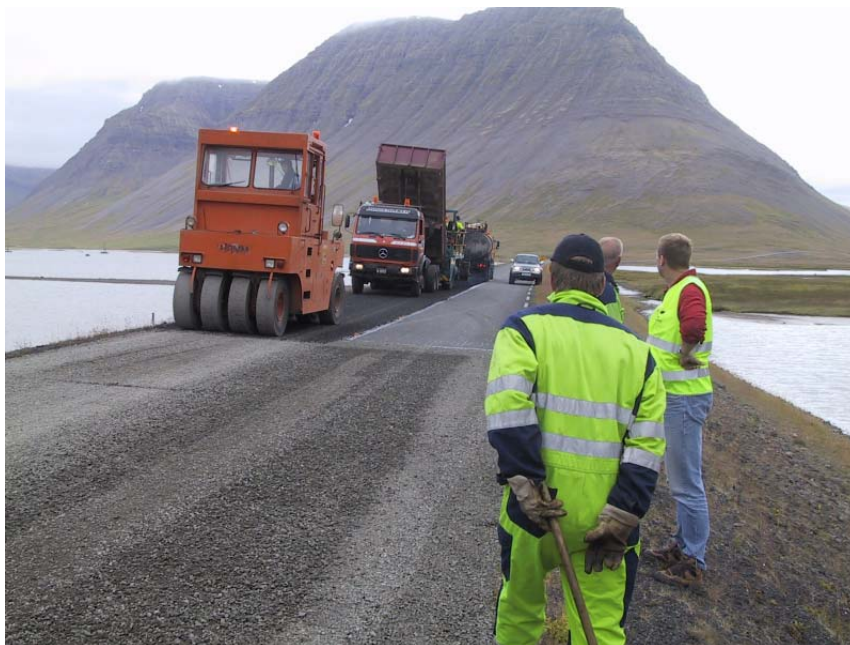
Útlögn á óflokkuðu efni í Öfundarfirði við Vaðal. Á þessari mynd sjást öll tækin að vinni, fremstur er bindiefnisdreifarinn, þá steinefnadreifarin, malarflutningabíllinn og loks valtinn að vinna á kaflaskilum á vinstri akrein.

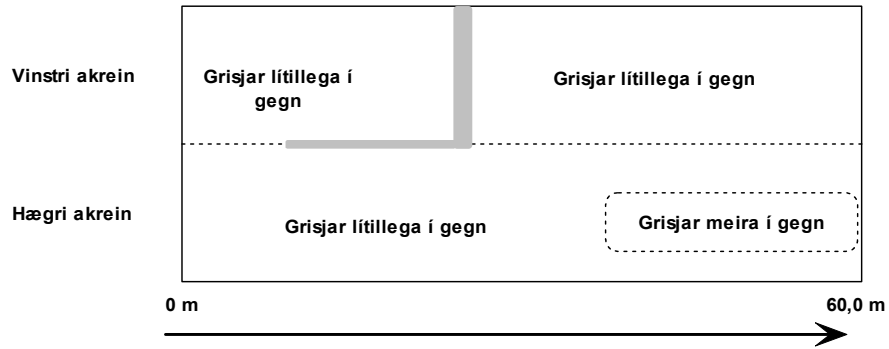
29/7 '03: T-5, Björgun 11-16 mm

Efnið er kúbískt og liggur vel. Þó standa steinar "óvarðir" á köflum, en það á e.t.v. eftir að jafna sig. Á heildina lítið lofar kaflinn góðu. Ekki er greinilegt að bið hafi verið eftir steinefni á ca. fyrstu 20 m á vinstri akrein að öðru leiti en því að feit rönd er á skilum þess hluta og þess sem lagt var á eftir. Á síðustu ca. 10 m hægri akreinar lítur út fyrir vöntun á bindiefni á hrygg.

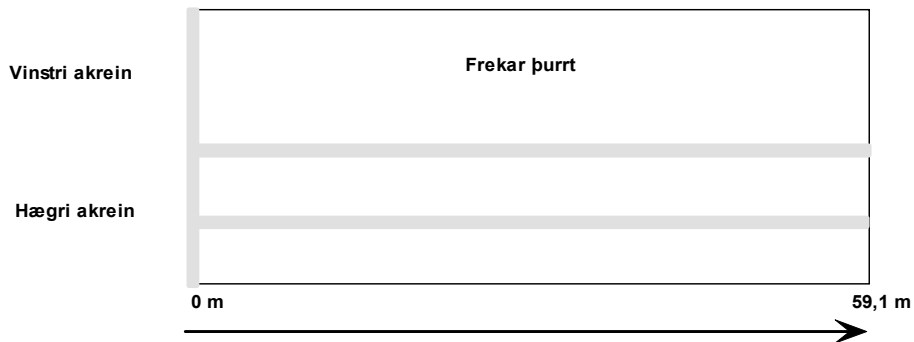
15/10 '03: V-4, Brjánslækur 0-16 mm

Kaflinn lítur vel út en ummyndaðir steinar greinilega farnir að molna nokkuð. Hægra megin við miðju eru feitar rákir eftir endilöngu, en kaflinn er í heildina sléttur og jafn.
