**Umferðaröryggisúttekt
Hringvegur,
1-g9**

20.06.2017

Umferðaröryggisúttekt vega

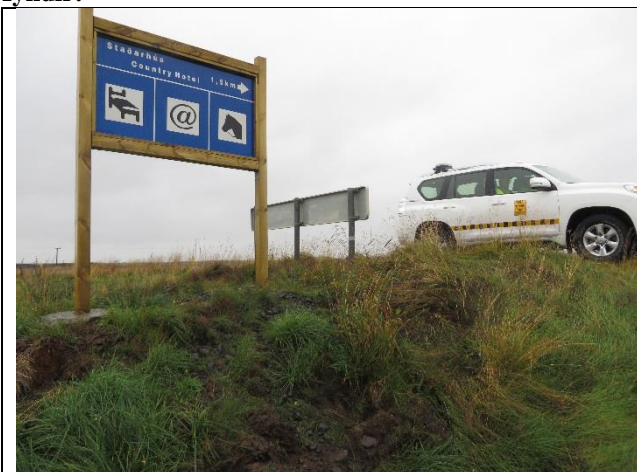
1-g9_3024

B.st.	E.st.	Lengd	Nöfn táknmynda	Gildi	Athugasemdir
2701	2728	27	Of brattur flái	V	
2731			Ýmislegt	H	Rafmagnsstaur innan öryggissvæðis. Einstæða.
2732			Stakir steinar	H	Stakur steinn innan öryggissvæðis.
2767	2826	59	Klöpp nálægt vegi	H	Gróður í klapparholti sem dregur úr sjónlengdum í beygju sem þarna er.
2828			Ýmislegt	V	Háspennustaur í 10 m fjarlægð frá vegkanti. Er í línu ef ekið er út úr beygju þegar komið er að norðan.
2871	3101	230	Of brattur flái	V	
3024			Vegamót	V	Vegamót að Staðarhúsum, Laxholti, Galtarholti. Laga þarf kverkar.
3024			Merkjapúði	V	Skiltapúði með afleitum fláa/kverkum, sjá mynd.
3025			Of brattur flái	H	Of brattur flái.
3095			Vegamót	H	Vegamót Galtarholt 1 og Heyholt, laga kverkar.

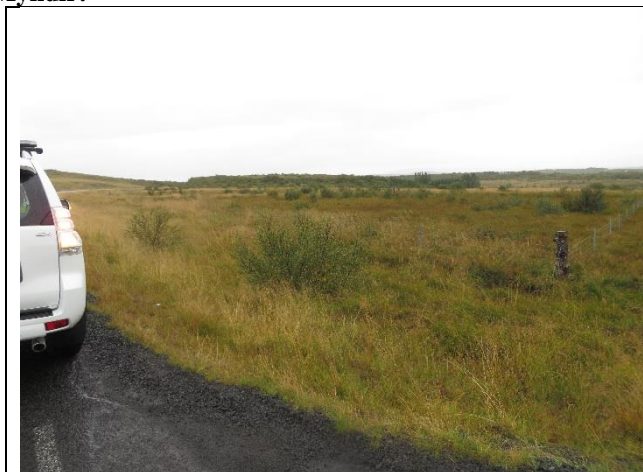
1-g9_3112

B.st.	E.st.	Lengd	Nöfn táknmynda	Gildi	Athugasemdir
3112			Ýmislegt	H	Hornstaur í girðingu, stór og breiður. Sjá mynd. í 10-11 m fjarlægð
3163	3354	191	Of brattur flái	V	Brot í fláa en ekki hár.
3234			Ýmislegt	H	Girðingarstaur, nokkuð stór.
3316			Ýmislegt	H	Nokkuð stór girðingarstaur innan öryggissvæðis.
3390			Vegsýn skert gróður	H	Gróður við veg sem hindrar sjónlengdir, í beygju.
3417			Skering nálægt vegi	H	Jafna skeringu og grjóthreinsa.
3441			Merkjapúði	V	Laga þarf fláa. Betra hefði verið að sleppa því að setja púðann.(Staðarhús)
3487			Skering nálægt vegi		Endapunktur skeringar.
3581	3944	363	Ýmislegt		Stefnuörvar
3581	3792	211	Of brattur flái	H	Brattur flái, brattari en 1:2 og 3 m hár, sjá mynd.
Dagsetning gagna frá - til:					8.9.2014 14:20:07 - 11.9.2014 11:02:38

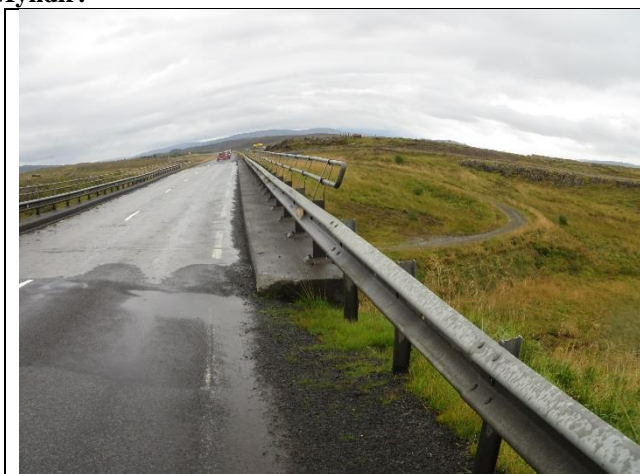
1-g9_8236-8380

B.st.	E.st.	Lengd	Nöfn tákmynda	Gildi	Athugasemdir
7993	8187	194	Skurður við veg	V	Skurður í 9 m fjarlægð frá kantlínu, nær og fjær á köflum.
8020			Óvarið ræsi ≤ 1,5 m	H	Lítið ræsi sem þarf að lengja og fylla upp í.
8022	8099	77	Of brattur flái	V	
8056			Óvarið ræsi ≤ 1,5 m	H	Ljótt ræsi. 70 cm, hylur við enda ræsis. Djúpt vatn, Lengja ræsi og laga fláa.
8057			Óvarið ræsi ≤ 1,5 m	V	Lengja og fylla yfir. 60-80 cm.
8121			Ýmislegt	V	90 km/klst. Skilti.
8236	8380	144	Ýmislegt	H	Vegrið til staðar, vegrið er utarlega á steyptri brík sem getur skapað hættu. Bitavegrið, sjá mynd.
8328			Vegrið vantar		Brú yfir Gljúfurá. Lengja þarf vegrið og yfirfara þau, t.d. m.t.t. steyptrar bríkur.
8414			Vegamót	V	Vegamót að einhverju óskilgreindu. Kverkar í lagi.
8430			Vegamót	H	Vegamót að Sólheimatungu. Laga þarf kverkar aðeins báðum megin.
8446	8548	102	Klökk nálægt vegi		Klökk innan öryggissvæðis
Dagsetning gagna frá - til:					8.9.2014 14:20:07 - 11.9.2014 11:02:38

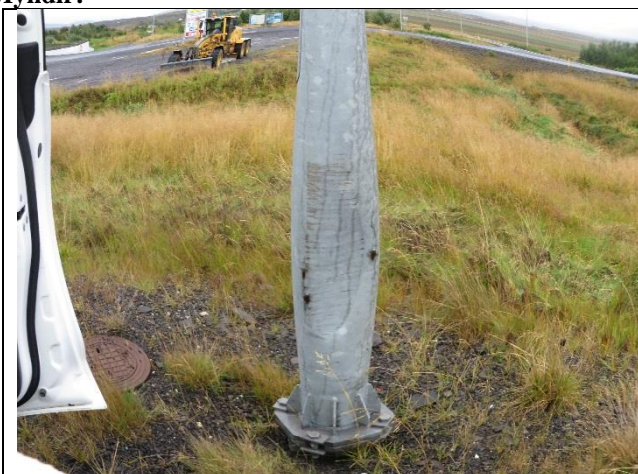
1-g9_8894-26 (h0)

B.st.	E.st.	Lengd	Nöfn táknmynda	Gildi	Athugasemdir
8541			Merkjapúði		H Skiltapúði, Baulan, laga fláa.
8596	8776	180	Of brattur flái		H Brattur flái, skurður í framhaldinu að hluta.
8597	8667	70	Skurður við veg		H Djúpur skurður innan aukins öryggissvæðis, meira en 1 m.
8601			Óvarið ræsi ≤ 1,5 m		H Ræsi, óvíst með stærð, óvarið.
8897			Merkjapúði		H Athuga hvort þurfi að laga fláa aðeins, en það þarf líklega ekki að laga mikið.
9086	9118	32	Vegbúnaður við veg		V Brotstaurar. Skerstaurar.
9118			Vegamót		Vegamót við Borgarfjarðarbraut.
8894	26 (h0)	252	Vegbúnaður við veg		ATH. Skráning fer yfir kaflaskil. Lengd er frá kafla g9 til h0. Ljósastaur, brotastaurar. Ekið hefur verið á endastaurinn, ATH þarf að láta vita. Illa laskaður, tekin mynd.
