# SAMANTEKT UM NIÐURSTÖÐUR RANNSÓKNAVERKEFNA SEM FENGU STYRK Á ÁRINU 2016

VIÐAUKI VIÐ ÁRSSKÝRSLU RANNSÓKNASJÓÐS VEGAGERÐARINNAR FYRIR  
ÁRIÐ 2016

PÓRIR INGASON  
VEGAGERÐIN  
Rannsóknir

Júlí 2018

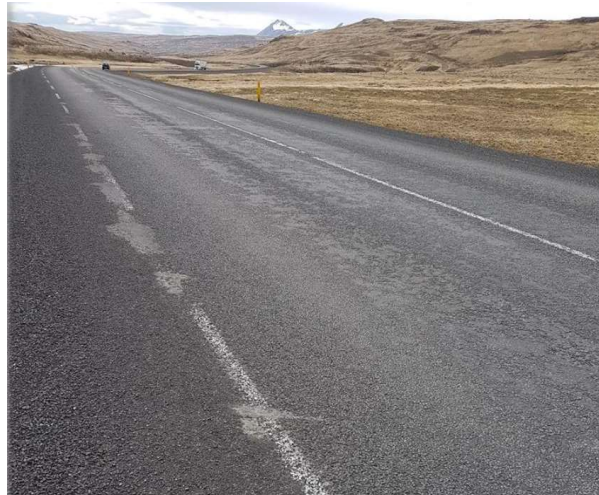
Mynd 1 Skemmdir eftir tönn snjóplógs<sup>2</sup>

Í júní 2017 kom út skýrsla um tilraunakafla með klæðingum og úttekt á þeim<sup>1</sup>. Í skýrslunni kemur fram að sumarið 2016 voru lagðir tilraunakaflar með ýmsum gerðum klæðinga þar sem notað var breytt bindiefni. Í breytta bindiefninu var prófað að vera með mismunandi tegundir af emulgatorum í bikþeytum, bikþeyturnar voru með og án lantex og SPS íblöndunarefna og einnig voru prófaðar tvær gerðir af þjálbiki/þunnbiki. Kaflarnir voru teknir út eftir útlögn 2016 og að vori 2017. Fram kemur að kaflarnir voru ekki gallalausir eftir útlögn, en skýringuna á því má m.a. rekja til þess að uppskrift bikþeytu heppnuðust ekki alltaf eins og stefnt var að og mikill vindur og kuldi við útlögn sumra kafla settu strik í reikninginn. Eftir veturinn kom í ljós að vetrarviðhald með snjóplögum var oftast nefnt sem orsakavaldur skemmda, einkum varðandi steinlos í hryggjum. Það kemur hins vegar fram að erfitt er að draga ályktanir um hvernig mismunandi bikgerðir standa sig, enda eru breytur margar. Þetta var fimmti áfangi tilrauna með breytt bindiefni og í skýrslunni eru teknir saman helstu atriði úttekta tilrauna í fyrri áföngum. Hins vegar eru ekki dregnar neinar afgerandi ályktanir af þessum úttektum, þó fram komi að orsök skemmda megi gjarnan rekja til vetrarviðhalds. Einnig kemur fram að ef útlögn bikþeytuklæðingar tekst vel og hún stenst áraun fyrsta vetrar eru góðir möguleikar á að hún endist nokkurn tíma.

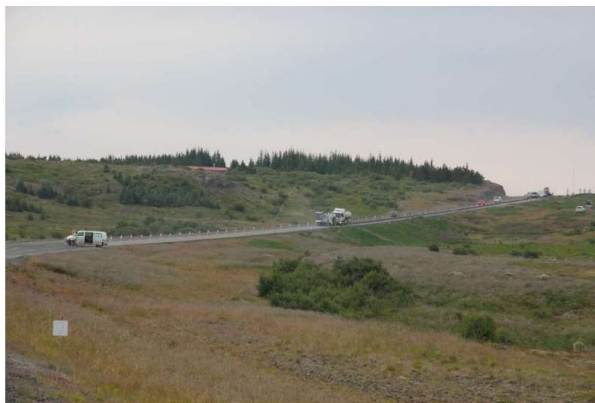
Mynd 3 Sementsfestun burðarlags í Borgarfirði<sup>7</sup>

Út kom áfangaskýrsla um verkefnið „Styrkingarmöguleikar burðarlags núverandi vega“, sem var framhald verkefnis frá árinu á undan<sup>6</sup>. Í áfangaskýrslu um fyrri áfanga kom fram að athuganir gæfu til kynna að sementsbinding burðarlaga skilaði bestum árangri miðað við óbundið eða bikbundið burðarlag, en þessir þrjú styrkingarmöguleikar voru til skoðunar. Í áfanganum 2016 var þetta skoðað nánar og niðurstöðurnar staðfesta þetta. Almennt skilar festun burðarlaga auknum styrk miðað við óbundið burðarlag. Sementsfestun gefur stífa vegbyggingu, en bikfestun sveigjanlega. Sementsfestun virðist einnig gefa jafnari niðurstöður. Í bikfestum köflum er meiri stöðugleiki ef bikþeyta hefur verið notuð við festunina, fremur en froðubik. Bent er á að taka þurfi tillit til þessara mismunandi eiginleika þegar aðferð til styrkingar er valin og almennt þarf að skoða staðhætti vel og finna rót vandans til að geta lagað hann. Í skýrslunni er einnig fjallað um leiðbeiningar og rit sem aðrar þjóðir hafa sett fram um styrkingarmöguleika og val á aðferðum í því sambandi. Litið er til Noregs, Bretlands, Nýja Sjálands og Bandaríkjanna. Einnig er fjallað almennt um festun burðarlaga, sem hófst í raun hér á landi með tilraunum á 10. áratug síðustu aldar.

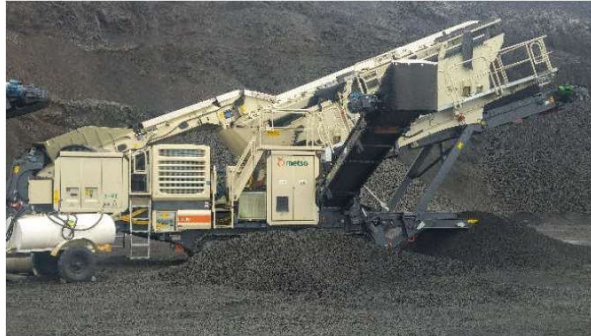
Mynd 4 Steypuafganagnar malaðir með kónbrjót<sup>9</sup>

út á að kanna hvort hægt sé að nýta þá til vegagerðar. Áfangaskýrsla barst um verkefnið 2016<sup>8</sup>. Í skýrslunni er farið yfir heimildir um reynslu og reglur varðandi endurunnin efni víða í heiminum. Steypuafgangar voru brotnir niður í 0/22 mm kornastærðir og ýmsir eiginleikar efnisins prófaðir á rannsóknastofu. Gerðar voru mælingar á kornadreifingu, kornalögun/kleyfni og styrkleikapróf (LA próf). Hins vegar var ekki talin þörf á því að meta brothlutfall, gera berggreiningu og húmus- og þjálnipróf, né heldur frostþolspróf, þar sem þeir eiginleikar höfðu áður verið prófaðir á fylliefni steypunnar. Niðurstöður prófanna standast ströngustu kröfur Vegagerðarinnar til efnis í óbundið burðarlag, fyrir utan kornadreifinguna meðal annars þar sem finefnainnihaldið er of hátt. Hins vegar er bent á að töluvert af finefnunum er óhvarfað sement sem bindur efnið þegar það er komið í vegin og gefur þannig aukinn styrk. Verkefninu var haldið áfram á árinu 2017.

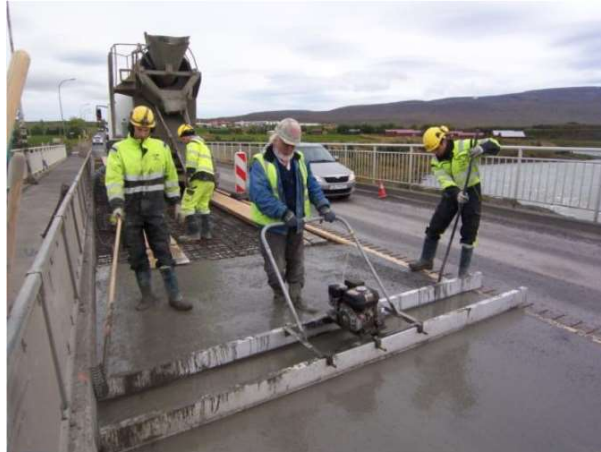
Mynd 5 Nýtt slitlag lagt á brú á Blöndu við Blönduós, steypa blönduð í steypubíl („trukkasteypa“)<sup>13</sup>

slitlag jafnframt því að burðarvirki er steyp (blautt í blautt), leggja þéttilag og malbika yfir það og í þriðja lagi að leggja sérstakt tiltölulega þunnt steypt slitlag úr 40-50 mm slitsterkri steypu yfir burðarvirkið. Valkostirnir tryggja sléttara yfirborð og betri akstursegginleika og eykur þannig öryggi vegfarenda. Auk þess verndar sérstakt slitlag burðarvirki, sérstaklega kapla og bendingar. Útreikningar sýna einnig að kostnaður á líftíma mannvirkisins er mun lægri ef sérstakt slitlag er lagt, en í reynd er verið að ýta kostnaði yfir á framtíðina með hefðbundnu aðferðinni. Eindregið er lagt til að hverfa frá hefðbundnu aðferðinni og jafnframt bent á að íhuga hvort unnt sé að breyta þeim brúm sem þegar eru í farvegi, en samkvæmt útreikningum hefur það ekki íþyngjandi kostnað í för með sér.

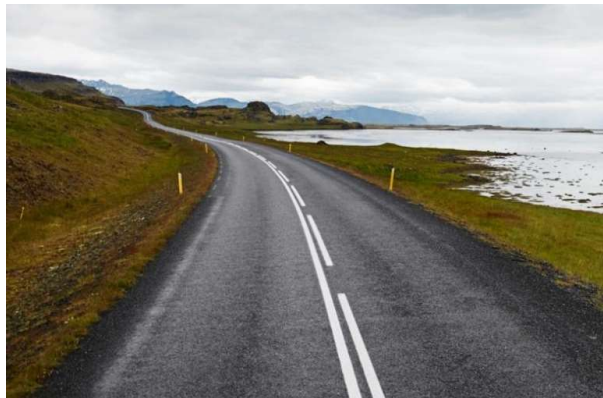
*Mynd 6 Skýrar yfirborðsmerkingar, sem gjarnan duga einungis fram á vetur og eru mikið eyddar að vorir<sup>22</sup>*

Í öðru verkefni var fjallað um yfirborðsmerkingar<sup>21</sup>. Markmið þess var að skoða hvort finna mætti áhrif ýmissa þátta á endingu yfirborðsmerkinga, en hérlendis hefur þurft að endurmerkja svo til allar miðlínur vega á hverju sumri, vegna lélegs sýnileika þeirra eftir veturinn. Skoðuð voru gögn um endurskin og sýnileika vegmerkinga, sem safnað hefur verið á nokkrum stöðum á Vesturlandi frá árinu 2009. Í gögnunum er skráð ástand kant- og miðlína og þær myndaðar auk þess sem endurskin var mælt. Þá var ending lína af mismunandi þykkt skráð, sem og ending með mismunandi efnistegundum og mismunandi magni af glerperlum. Þessi gögn voru flokkuð og tengd við þrjár bakgrunnsbreytur, þ.e. aldur og gerð slitlags, árdagsumferð og fjölda snjómokstursdaga. Niðurstaðan var hins vegar sú að ekki var hægt að tengja endingu við neina af þessum bakgrunnsbreytum. Til dæmis virtist umferðarpungi ekki hafa afgerandi áhrif og ekki heldur fjöldi snjómokstursdaga, fremur spurning um hvort snjómokstur var til staðar eða ekki, þ.e. snjómoksturstæki skemma gjarnan vegmerkingarnar. Efnisgerð og þykkt lína virðist heldur ekki hafa áhrif á endingu, þó upphafsgildi endurskinsmælinga geti verið mismunandi hvað það varðar. Þær merkingar sem skoðaðar voru í þessu verkefni dugðu aðeins fram á veturinn og endurmerkja þurfti allt að vori.

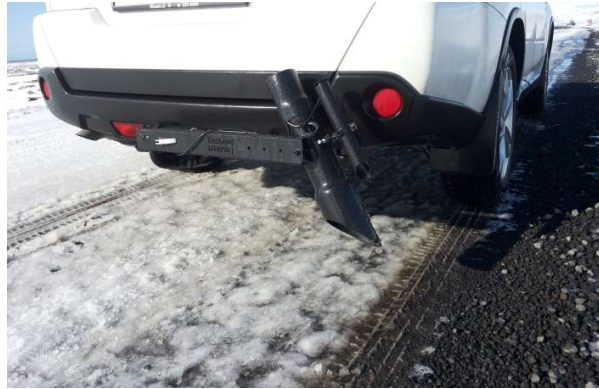
Mynd 7 RCM mælir<sup>29</sup>

Annað verkefni fjallar um kortlagningu veghita með áherslu á hálkustaði<sup>28</sup>. Markmið þess var þrjúþætt: að þróa aðferðir til að greina og spá fyrir um hálfu á Reykjanesbraut af meiri nákvæmni en gert hefur verið til þessa, að athuga hvers konar veðurfar ýtir helst undir hálkumyndun á veginum og að kortleggja breytileika í veghita á honum. Til þess að ná markmiðinu voru skoðaðar mælingar á ýmsum eiginleikum yfirborðsins, sem gerðar voru með mælitækinu RCM frá Teconer veturna 2014-2015 og 2015-2016. Veginum var skipt upp í um kílómetra langa kafla og hver kafli greindur með tilliti til frávíks sérhverrar breytu frá meðalgildi sömu breytu fyrir allan veginn. Þannig var til dæmis hægt að finna þá kafla það sem hiti mældist sérlega lágur, veghiti mældist miklu lægri en lofthiti, dýpt vatnshimnu á veginum mældist mikil og viðnám við yfirborð lítið. Til að tengja mælt ástand vegar við ytri veðurfarslegar aðstæður voru skoðuð gögn úr þremur sjálfvirkum veðurstöðvum við eða í nágrenni við veginn, í Straumsvík, á Strandarheiði og á Keflavíkurflugvelli. Margvíslegar niðurstöður fengust út úr þessum athugunum og fram kemur að veruleg frávik eru á eiginleikum yfirborðs á ákveðnum stöðum Reykjanesbrautar. Meðal annars er kafli rétt vestan Straumsvíkur, sem sker sig úr fyrir að mælast mjög kaldur. Hann er einnig fremur þurr, sem kann að skýra hvers vegna ekki mælist þar mikið frávik frá meðaltali í viðnámi við veg. Gögnin sem hér voru skoðuð gefa ágætis vísbendingar um þá staði sem helst má búast við að hálka myndist á Reykjanesbraut, en bent er á að gagnasöfnun þyrfti að vera jafnari og markvissari, en gögnin sem lágu til grundvallar var safnað við akstur sem tengdist vetrarþjónustu. Betra væri að safna þeim í almennum akstri óháð færð og jafnt og þétt yfir það tímabil sem er til skoðunar.

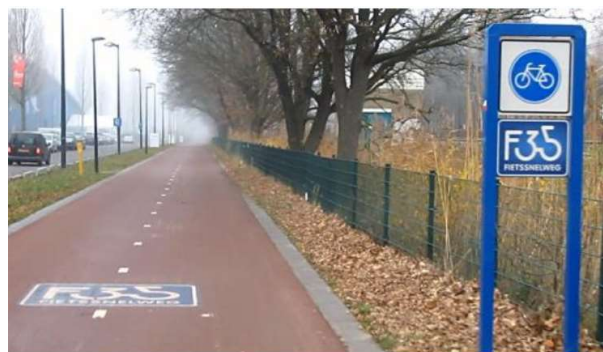
Mynd 10 Hjólahraðbraut í Þýskalandi<sup>41</sup>

slíkar brautir á höfuðborgarsvæðinu. Fram kemur að fyrir hjólahraðbrautir í mismundi löndum er meðal annars lagt upp úr hágæða yfirborði, beinni tengingu milli staða og án mikils halla, mikið öryggi á braut og við gatnamót, vel upplýstar leiðir, lágmarks tafir við gatnamót og að breidd stíga sé góð (a.m.k. 3,5 m fyrir tvístefnustíga og a.m.k. 2,0 m fyrir einstefnu). Í framhaldi af þessu er gerð tillaga um hjólahraðbraut á höfuðborgarsvæðinu. Við val leiðar var einnig stuðst við ýmis gögn sem meðal annar hafa fengist úr rannsóknaverkefnum sem styrkt hafa verið af rannsóknasjóði Vegagerðarinnar. Þá var einnig miðað við að leiðin væri ein af lykilleiðum hjólreiða á höfuðborgarsvæðinu og tengi saman tvo þéttbýlisstaði og sé löng. Fyrir valinu var leið frá Mosfellsbæ og niður í miðbæ Reykjavíkur. Ástand leiðarinnar var meðal annars metið út frá kröfum sem nefndar eru hér að framan og fleiri atriðum. Fram kemur að breidd stíga á leiðinni er nokkuð mismunandi. Lýsing er hins vegar í nokkuð góðu lagi, en þverandi valda óþægindum og töfum. Að auki er stígsýn (þ.e. sú vegalengd sem hjólreiðamaður sér fram á stíginn) slæm á nokkrum stöðum, meðal annars í kröppum beygjum. Yfirborð stíga á leiðinni er yfirleitt gott. Í framhaldi af þessu eru helstu breytingar sem þarf til að gera leiðina að hjólahraðbraut ræddar. Meðal annars er nefnd ný lega á stígum á nokkrum stöðum á leiðinni sem og breikkun stíga og lagfæring stígsýnar. Einnig er breyting á umferðarstjórnun rædd, en á leiðinni eru nú 115 staðir þar sem hjólandi mætir akandi/gangandi eða ríðandi umferð. Æskilegt er að lágmarka fjölda slíkra staða og setja forgang á hjólumferð við gatnamót akandi umferðar, eða gera gatnamótin mislæg. Ekki er lagt mat á kostnað við þessar tillögur, en bent á að samfélagslegur kostnaður við heilbrigðiskerfið gæti minnkað ef fleiri hjóla lengri vegagengdir (vísað er til handbókar norsku Vegagerðarinnar um hjólreiðar í þessu sambandi).

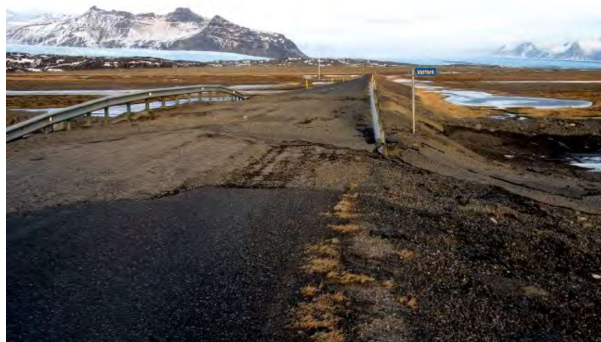
*Mynd 13 Slitlag hefur fokið af vegi, rétt sunnan við Kvísker, horft til norðurs (ljósmynd Sigurður Gunnarsson, Hnappavöllum)<sup>56</sup>*

Í fyrra verkefninu<sup>55</sup>, var fjallað um skoðun á veðurfari á Suðvesturlandi. Hvassviðri og stormar hamla oft samgöngum. Algengustu lokanir á þjóðvegum landsins verða þegar djúpar og krappar lægðir fara hjá landinu og óveður og vindstrengir myndast nærri fjöllum. Vegna landslags er vindafar afar breytilegt, bæði milli landshluta og innan þeirra. Vindstrengir eru jafnan mjög staðbundnir og vegalokanir, þegar þeirra er þörf, því yfirleitt bundnar við stutta vegarkafla, en í nágrenni getur verið mun skaplegra veður. Með tilkomu sjálfvirkra veðurmælinga og uppsöfnun gagna úr þeim, hefur skapast grundvöllur til að gera greiningar á aftakaveðurhæð, en það er tölfræðileg aðferð til að meta tíðni og vindstyrk fátíðra atburða. Frá 2004 hafa verið gerðir lofthjúpsreikningar í þéttriðnu neti fyrir Ísland. Með nýtingu niðurstaðna slíkra útreikninga við greiningu aftakavinda er hægt að kortleggja tíðni og styrk atburða, óháð mælineti. Í þessu verkefni eru stigin fyrstu skrefin í slíkri kortlagningu. Kortlagningin er gerð fyrir Suðvesturland. Niðurstöður verkefnisins eru að hægt er að nota niðurstöður lofthjúpsreikninga sem innlagsgögn við greiningu á aftakavindum og búa til heilsteypt kort af t.d. 50 ára vindstyrk fyrir all Ísland. Slík kort myndu nýtast ýmsum aðilum og kynni að vera mikilvægt innlegg varðandi rekstur og viðhald vegakerfisins og við mat á vindálagi á mannvirki.
