## Nú er það svart Vetrarblæðingar á Norðurlandi í janúar síðastliðnum

## Framkvæmdafréttir Vegagerðarinnar 2. tbl. 21. árg. nr. 599 25. febrúar 2013

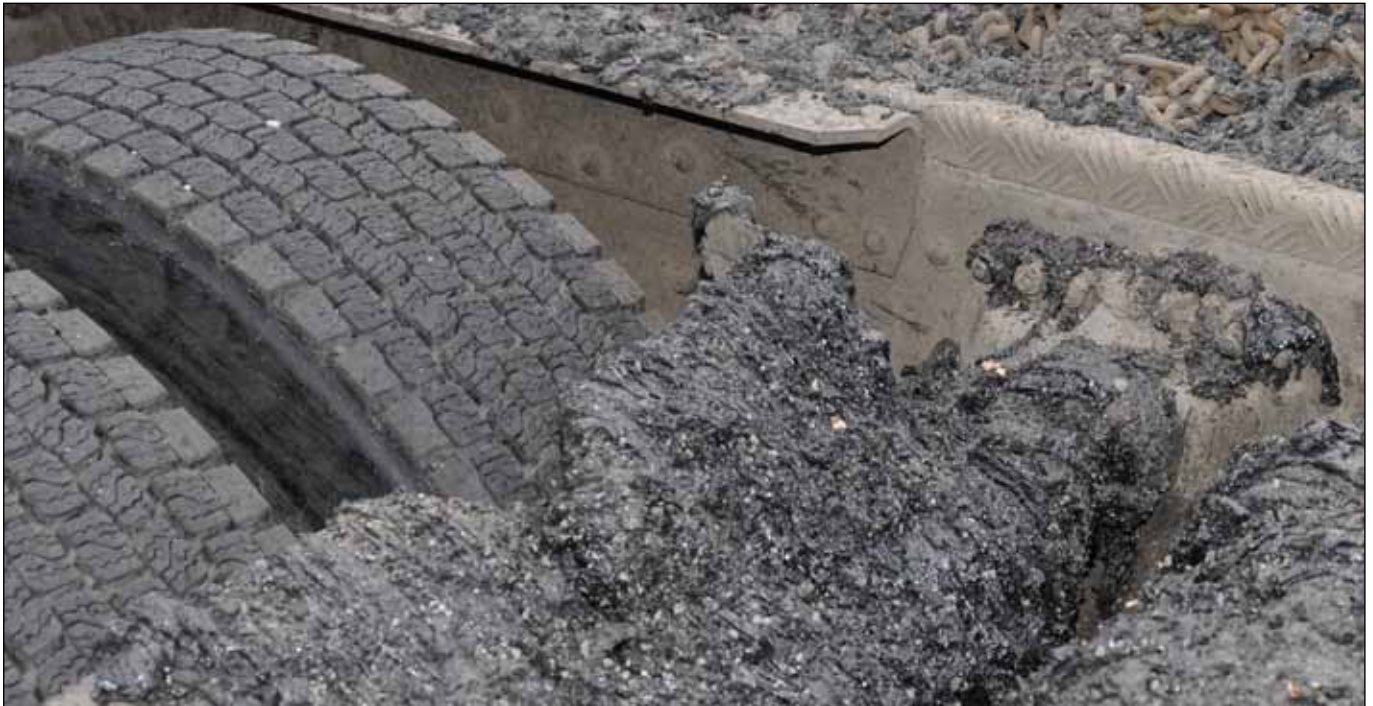
Dráttarbjöfn sem lenti í bindiefnablæðingu á leið um Norðurland vestra. Hjólbarðarnir ausa bikinu upp um allan undirvagninn. Þótt dekkinn hafi verið búinn að hreinsa sig að mestu þegar myndin var tekin höfðu þau ekki náð réttum aksturseginnleikum að sögn ökumannsins.

► ferðar. Þetta bik festist á hjólbarda bifreiða sem eiga leið um veginn og myndar skán. Við þetta blandast hálkuvarnarsandur sem liggur á vegfirborðinu og klessist við bindiefnið. Hjólbardarnir ausa þessari blöndu líka upp í undirvagninn og getur þetta orðið verulegt magn. Bik-klessur losna svo frá hjólbörðunum og dreifast langar vegalengdir. Þær geta einnig lent á bílum sem koma úr gagnstæðri átt og valdið skemmdum og hættu. Það getur líka verið varasamt að aka á bik-klessur á vegfirborði. Það er því mjög mikilvægt að ökumenn fari varlega á meðan þetta ástand varir og dragi úr hraða við mætningar.

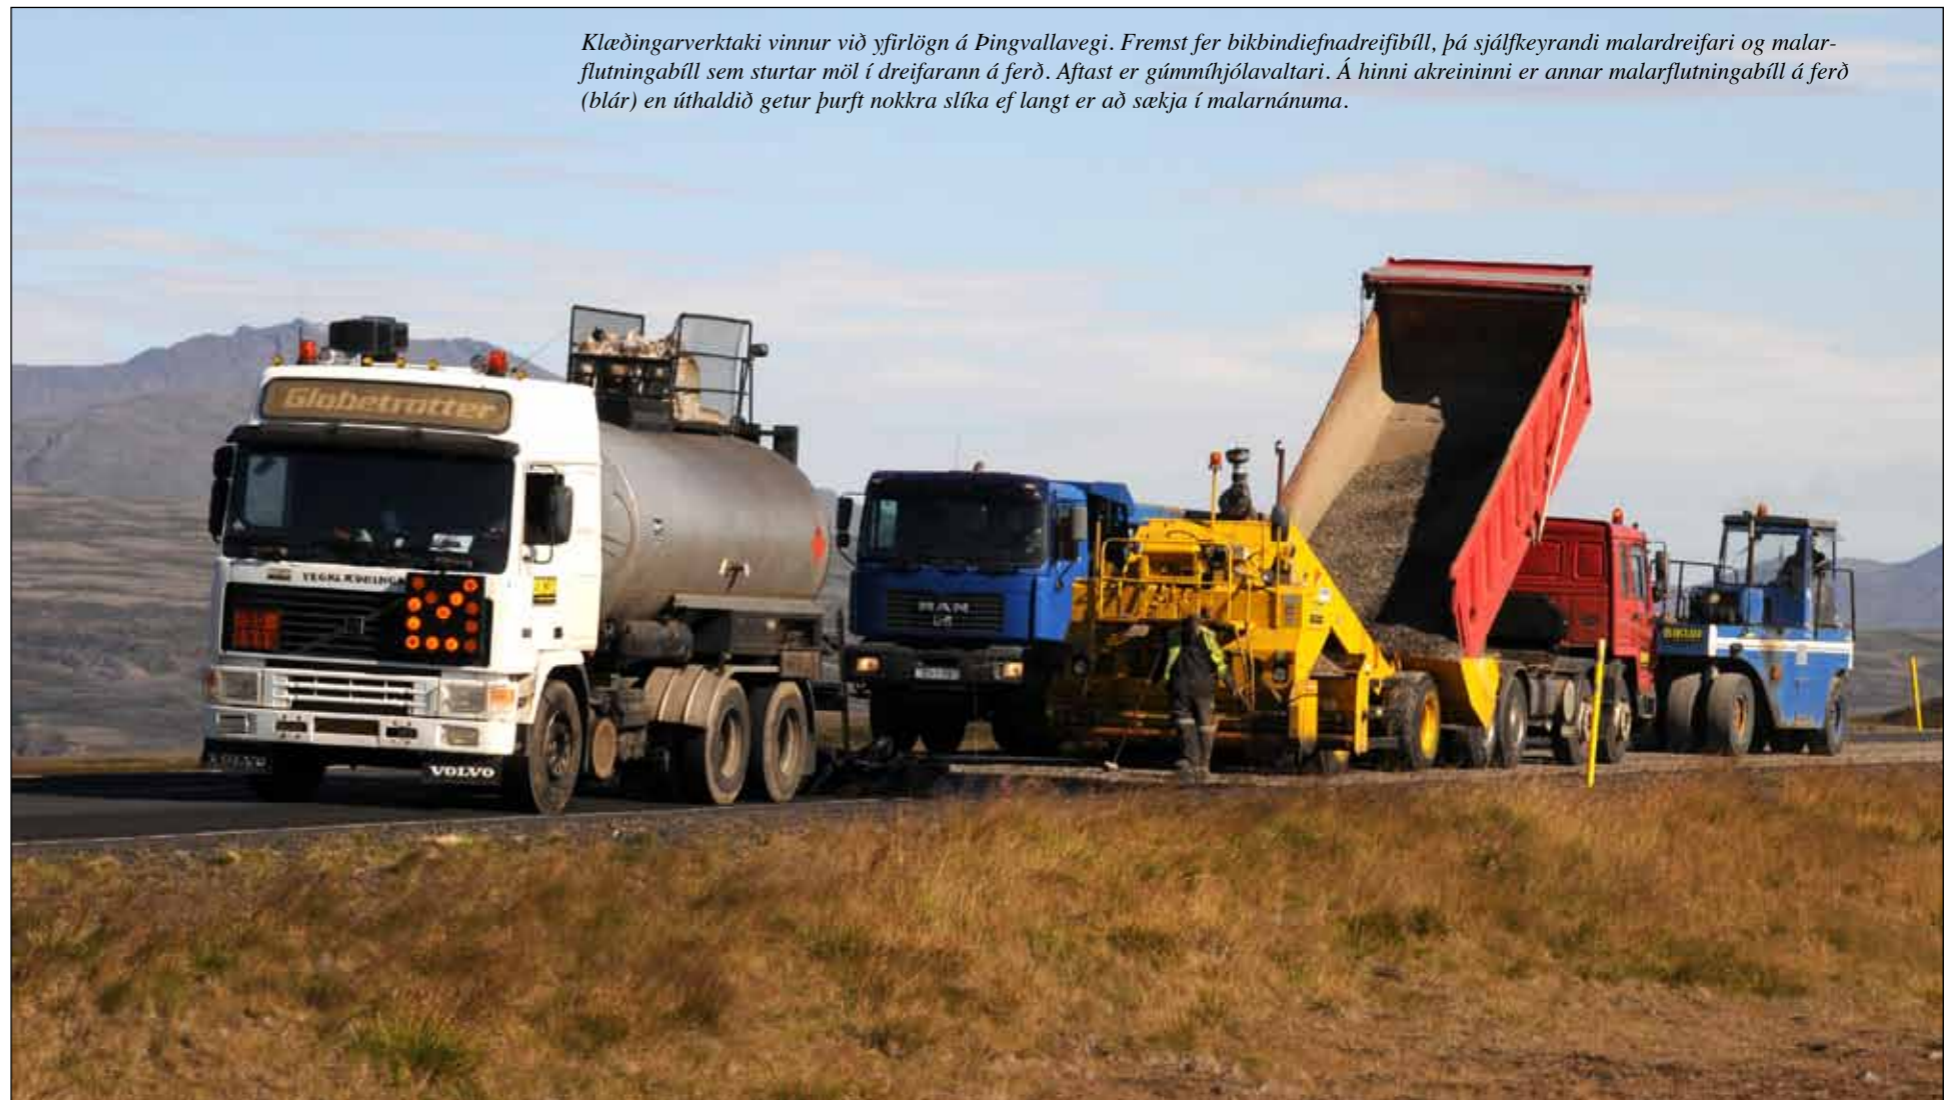
Klæðingarverktaki vinnur við yfirlögn á Þingvallavegi. Fremst fer bikbindiefnadreifibíll, þá sjálfkeyrandi malarðreifari og malarflutningabíll sem sturtar mól í dreifarann á ferð. Aftast er gúmmihjólavaltari. Á hinni akreininni er annar malarflutningabíll á ferð (blár) en úthaldið getur þurft nokkra slíka ef langt er að sækja í malarnánuma.

Útlögn klæðingar fer þannig fram að heitu bikbindiefni er sprautað á vegyfirborðið og steinefni dreift þar yfir. Á nýbyggingar vega eru alltaf lögð tvö lög klæðingar og líður nokkur tími á milli útlagna, jafnvel ár ef fyrra lag hefur verið lagt út síðla sumars.

Eftir útlögn er yfirborðið valdað með gúmmihjólavaltara og þegar steinefni hefur raðast vel og náð góðri viðlöðun við bikbindiefnið er lausum umframsteinum sópað af veginum. Hæg umferð á nýlagða klæðingu flýtir fyrir þessu ferli og oft er hægt að sópa einum sólarhring eftir útlögn. Þá er yfirborðið tilbúið fyrir vegmálningu.

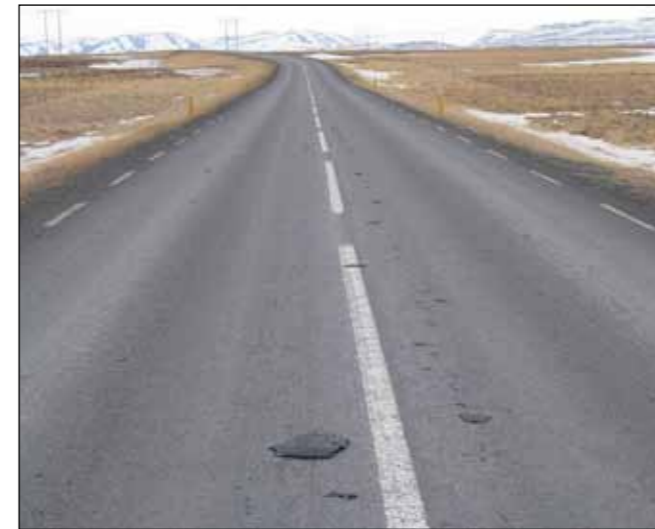
Fylgifiskur vetrarblæðinga. Stórar bik-klessur falla af hjólbörðum bifreiða og verða eftir á vegyfirborðinu. Það getur komið mikið högg á bíl sem ekur á svona klessu og því mikilvægt að aka varlega á meðan svona ástand varir og draga úr hraða við mætingar.

Bik-klessur bárust með bílum um þjóðvegi vestanlands og norðan. Þær voru hættulegar fyrir umferð og því var kappkostað við að hreinsa þær af vegfirborði eins fljótt og mögulegt var.

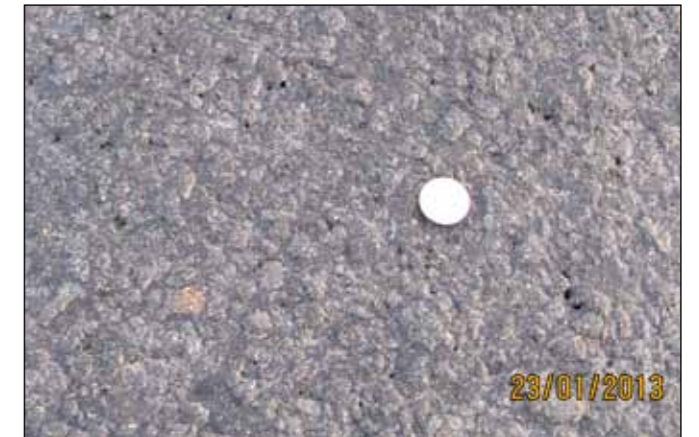
Vetrarblæðing. Það eru örmá göt sem bikbindiefnið þrýstist upp í gegnum þegar þungur bíll ekur um veginn. Til samanburðar er 100 kr. mynt. Bindiefnið í yfirborðinu er annars stíft og heilt að sjá.

Vetrarblæðingar eins og voru til vandræða nú í janúar eru einnig þekktar frá fyrri tíð. Þær fylgja yfirleitt miklum umhleypingum þar sem skiptist á frost og þýða. Ólíkt sumarblæðingunum er ekki hægt að sjá þær í yfirborði vegarins. Mjúkt bikbindiefni pressast upp í gegnum lítil augu

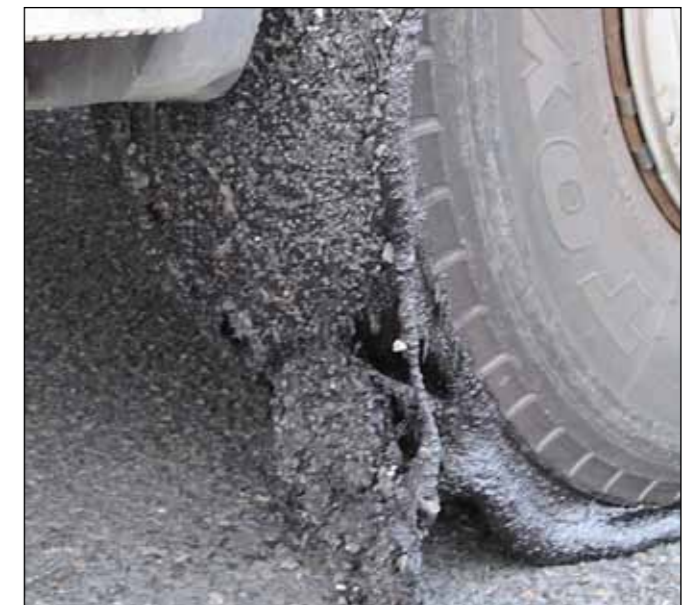
Blanda af biki og hálkvarnarsandi hleðst á hjólbarda.

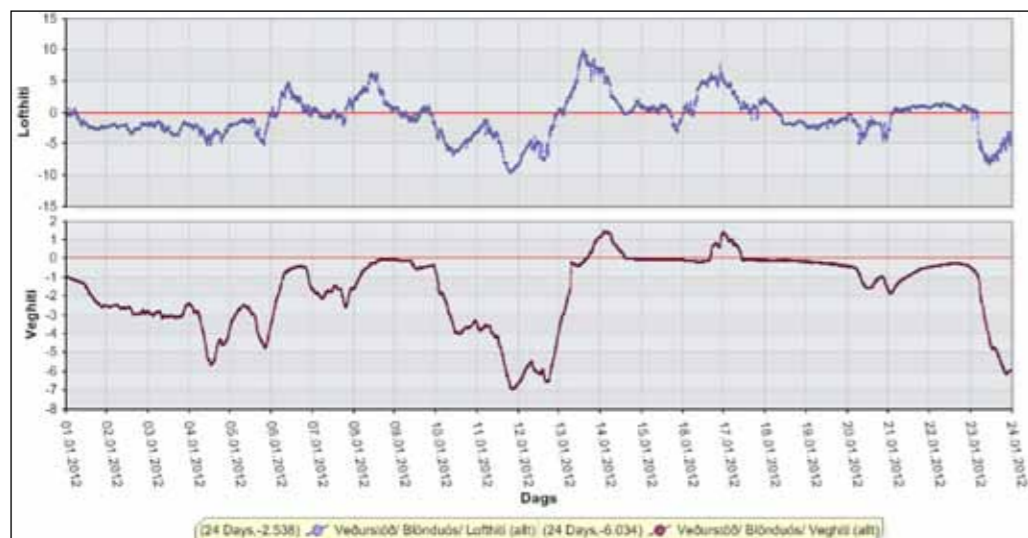
Meðal þess sem skoðað er í samhengi við vetrarblæðingarnar í janúar er sand- og saltmökun við vetrarþjónustu á þessu svæði. Einnig sveiflur í hitastigi og önnur verðurfarsgögn.

Hitasveiflur í janúar þar sem hitinn sveiflaðist mikið úr frosti og í nokkuð mikinn hita urðu 8-9 sinnum

Hitasveiflur af þessu tagi voru til að mynda ekki nema 2-3 í janúar 2012. Gölluð eða röng repjuolía gæti hafa aukið þennan vanda.
