Vegagerðin

# Framkvæmdafréttir

10. október 2022 — nr. 721  
6. tölublað — 30. árgangur

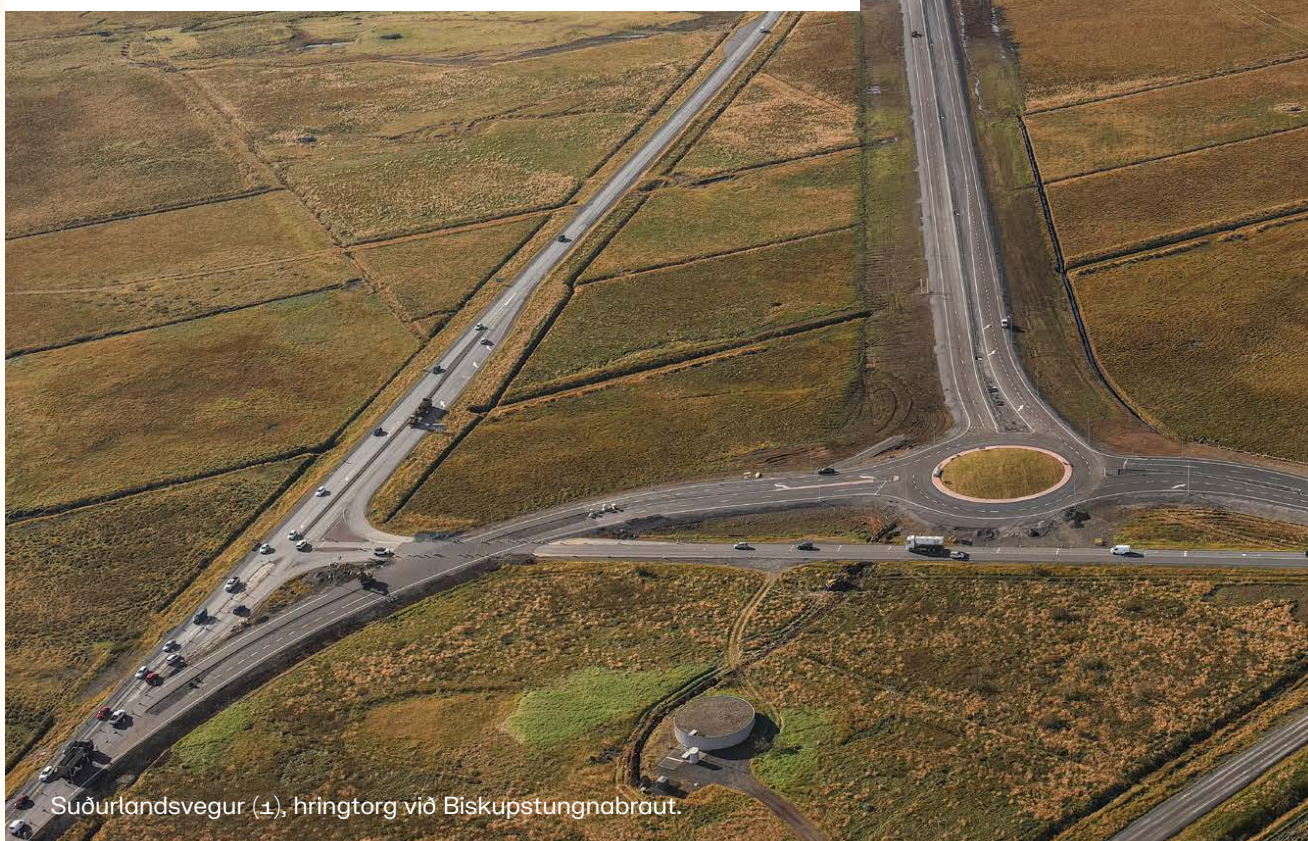
Suðurlandsvegur (1), hringtorg við Biskupstungnabraut.

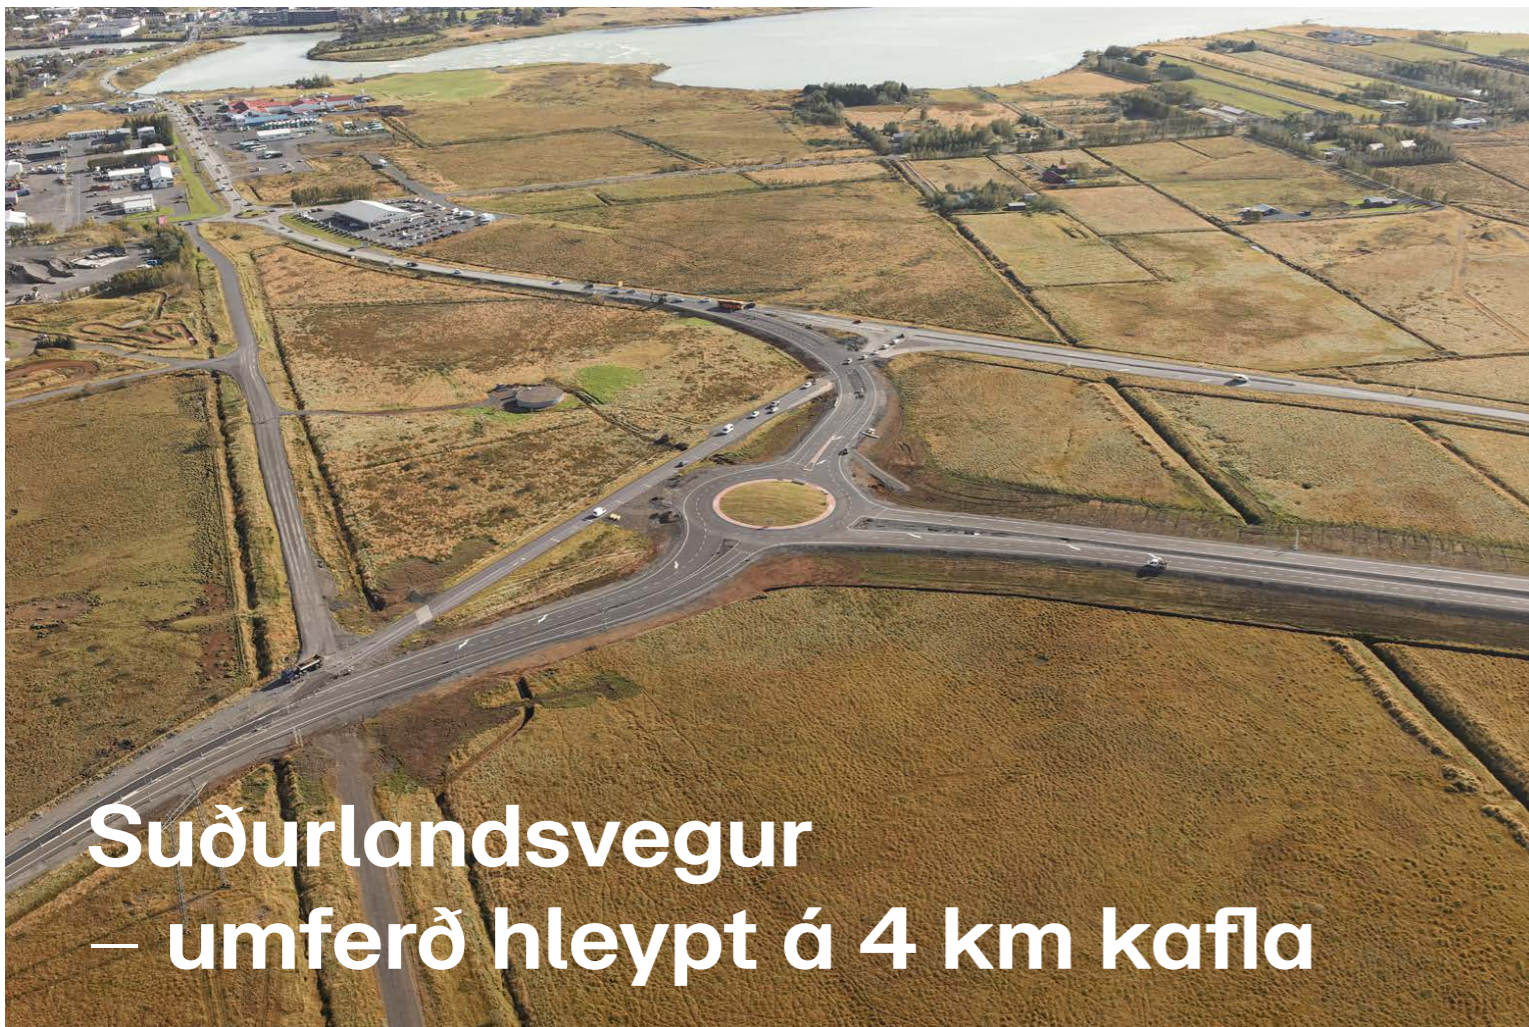
↑ Hringtorg á vegamótum Biskupstungnabrautar og Hringvegur.

Tvö stærri vegamót eru í framkvæmdinni, hringtorg við Biskupstungnabraut og nýjan Hringveg og svo hliðfærð T-vegamót á Hringvegi við Hvammsveg eystri og Kirkjuferjuveg. Til framkvæmdanna teljast einnig bygging fimm steypra brúa og undirganga ásamt tveimur reiðgöngum úr stáli, auk breytinga á lagnakerfum veitufyrirtækja. Hringvegur er byggður upp sem 2+2 vegur en gengið verður frá yfirborði hans sem 2+1 vegar.

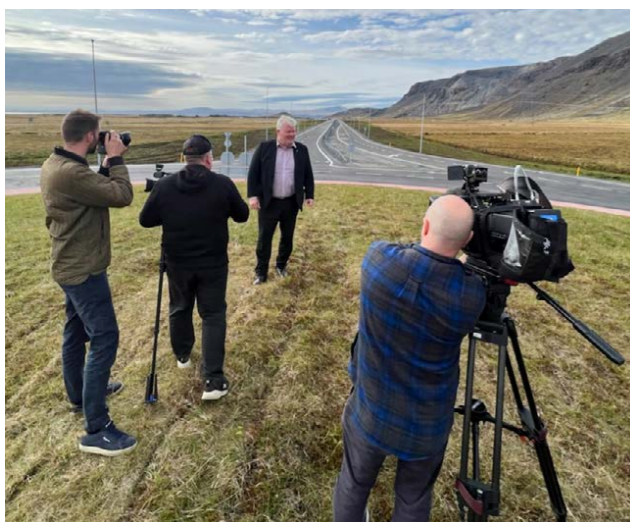
Umferð var hleypt á nýtt hringtorg við Biskupstungnabraut og nýjan kafla Suðurlandsvegur 8. september síðastliðinn. Kaflinn nær frá hringtorginu og um fjóra kílómetra í átt að Hveragerði. Verkið er nokkuð á undan áætlun en vonir standa til að opna allan veginn milli Hveragerðis og Selfoss fyrir árslok.

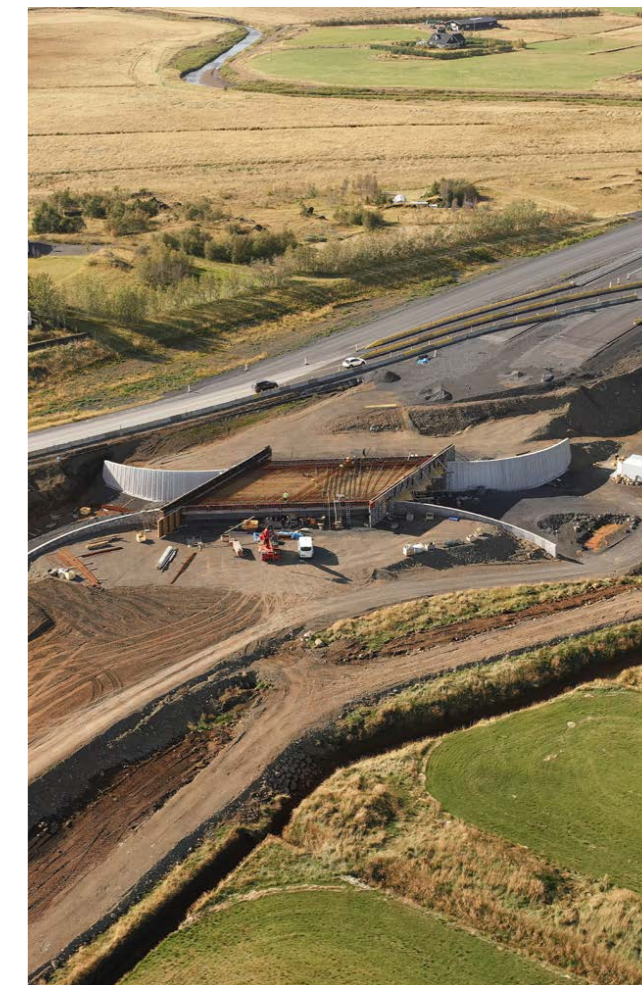
→ Undirgöng við Kotströnd eru langt komin.

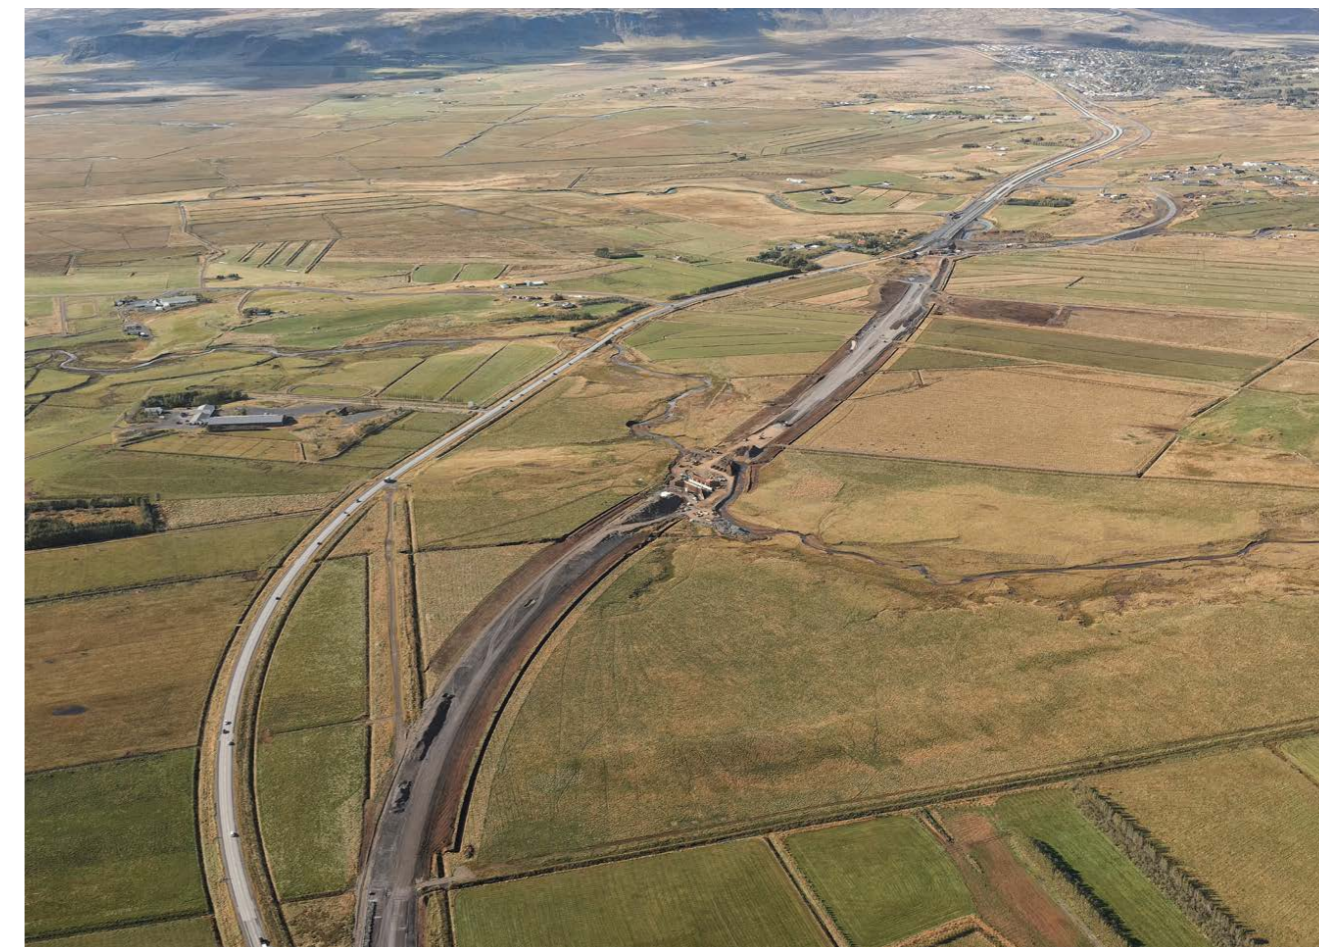
↓ Vonast er til að vegurinn milli Kotstrandar og Kirkjuferjuvegs klárast fyrir árslok.

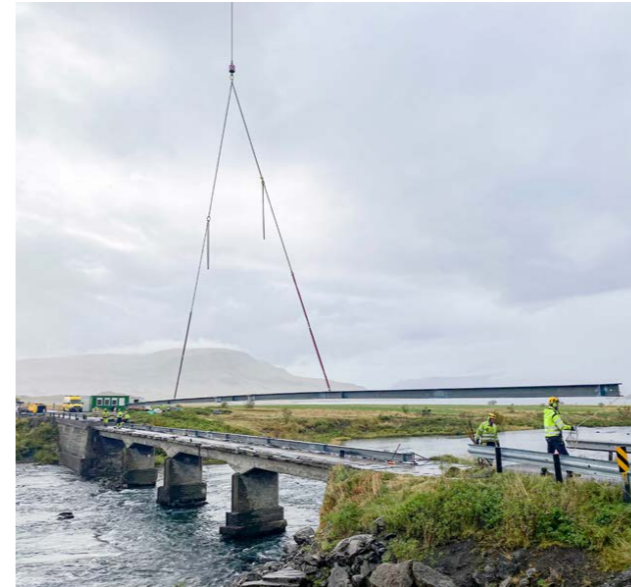
← Einn af fjórum stálbitum hífður á brúna.

Næst var að styrkja brúna með stálbitunum fjórum, þá voru gólfíðarnir hífðir ofan á stálbitana og vegriðsstoðir settar upp. Þegar þessu var lokið var hægt að opna fyrir umferð um brúna að nýju miðvikudaginn 28. september og var brúin því aðeins lokuð í tíu daga. „Viðgerðunum var þó alls ekki lokið og eftir opnun settum við á slitlagsgólf og netmottur ásamt því að ganga frá vegriðum. Eins þurfum við að vinna í hallanum í landinu í kringum brúna þar sem hún hækkaði um 30 cm vegna stálbitanna.“

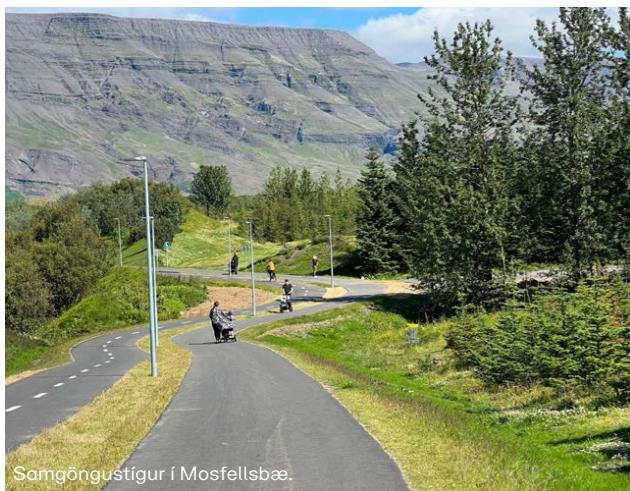
Samgöngustígur í Mosfellsbæ.

Umræddur stígur, sem er 1,7 km að lengd og 5 m á breidd, er mikil samgöngubót. Hluti af framkvæmdunum fólst í því að byggja tvær nýjar brýr, yfir Varmá og Köldukvísl.

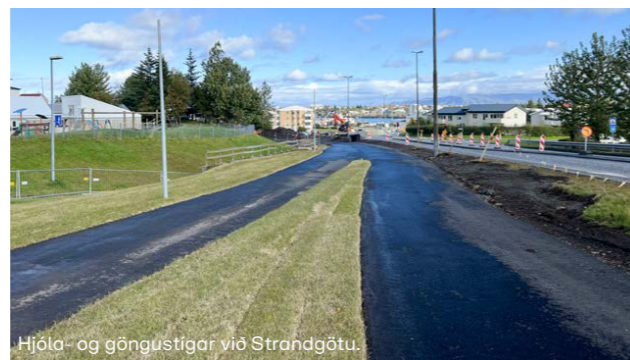
Hjóla- og göngustígar við Strandgötu.

Í sumar hafa staðið yfir framkvæmdir við Strandgötu í Hafnarfirði en þar er verið að leggja aðskilinn göngu- og hjólastíg. „Hann mun tengjast inn á stígakerfi sem liggur inn á Vellina til suðurs og upp í Áslandshverfi til norðurs. Með nýja stígnum verður komin samfelld göngu- og hjólaleið frá Völlunum og Áslandi niður í miðbæ Hafnarfjarðar. Búast má við að stígurinn verði tilbúinn með haustinu,“ segir Katrín.

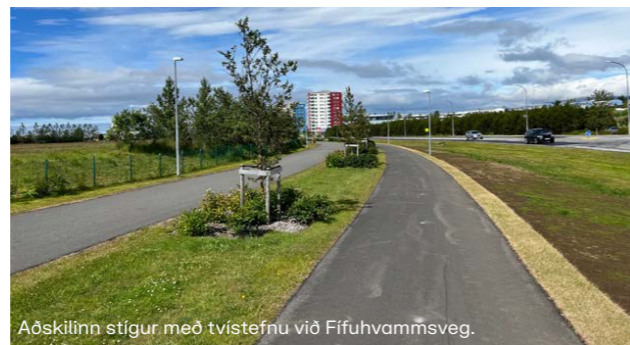
Aðskilinn stígur með tvístefnu við Fífuhvammsveg.

Í Kópavogi er verið að leggja lokahönd á nýjan, aðskilinn göngu- og hjólastíg með tvístefnu við Fífuhvammsveg, milli Lindavegar og Suðursala. „Sá stígur er eitt skref í því að gera aðskilda göngu- og hjólastíga meðfram öllum Fífuhvammsvegi og á næstu árum munu framkvæmdir við hann halda áfram,“ segir Katrín.

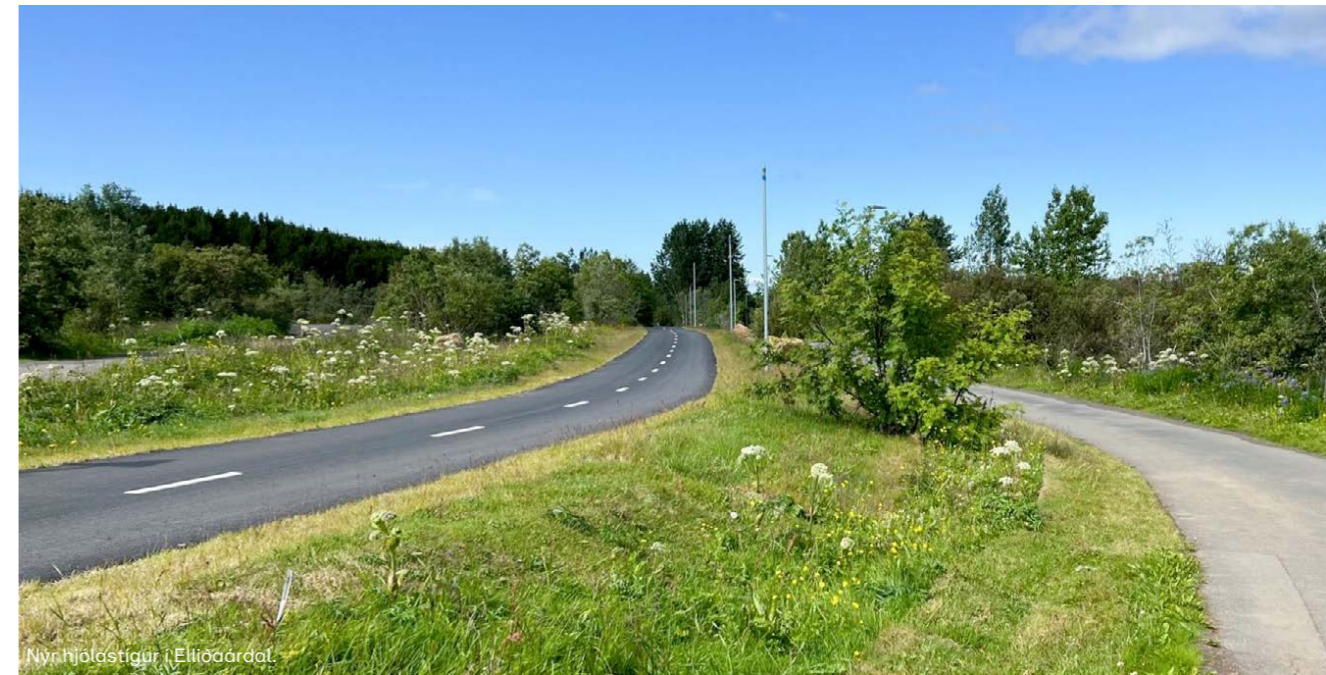
Nýr hjólastígur í Elliðaárdal.

Í Elliðaárdalnum í Reykjavík er búið að leggja nýjan tvístefnu hjólastíg frá Höfðabakka að Vatnsveitubru. „Þær framkvæmdir hófust seint á síðasta ári og hafa gengið samkvæmt áætlun. Þessa dagana er unnið að lokafrágangi við lýsingu við stíginn. Jafnframt er byrjað að undirbúa áframhald á þessari leið sem mun að endingu ná að Breiðholtsbraut,“ segir Katrín.

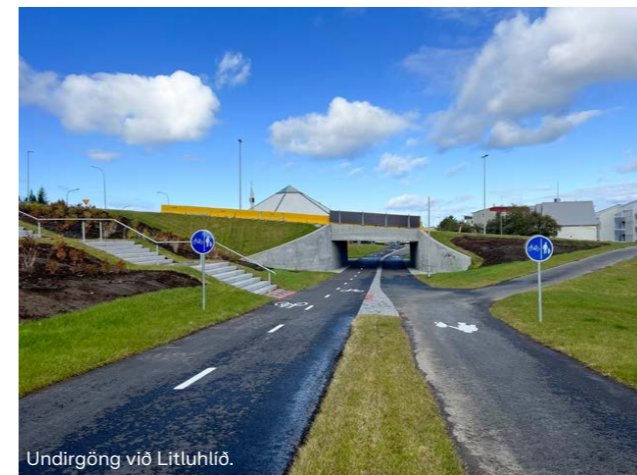
Undirgöng við Litluhlíð.

Vinnu við undirgöng og stígakerfi við Litluhlíð er lokið og búið er að opna fyrir umferð gangandi og hjólandi vegfarenda. Síðla sumars var unnið við hellufrágang eftir stígnum, lagðar voru þökur og að auki voru plöntur og tré gróðursett í brekkunni við stíginn. Katrín segir að undirbúningur áframhaldandi göngu- og hjólaleiðar eftir Skógarhlíð sé þegar hafinn.

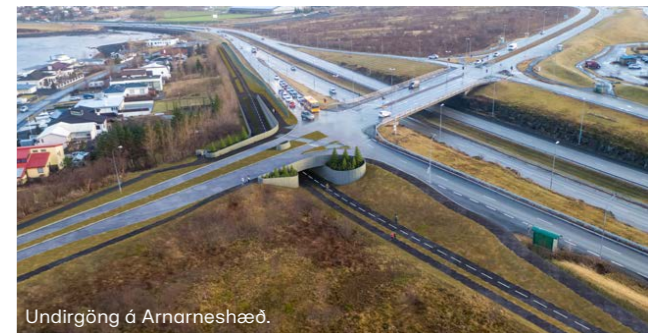
Undirgöng á Arnarneshæð.

„Við hönnun á undirgöngum við Arnarneshæð var lögð mikil áhersla á að útfæra göngin á aðlaðandi máta og þar spilar breidd ganganna og lofthæð miklu máli til að þau verði sem björtust,“ segir Katrín. „Til stendur að koma Arnarnesveginum út á Arnarnes í rétt horf fyrir veturinn og stefnt er að því að hægt verði að opna fyrir umferð gangandi og hjólandi um göngin í janúar. Lokafrágangur verður þá næsta vor,“ segir Katrín. ■

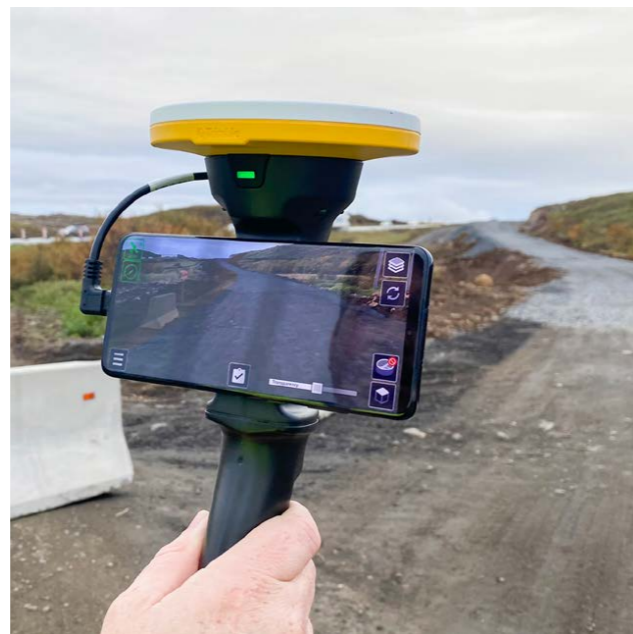
↳ Hægt er að ganga um og sjá á skjánum hvernig vegur mun falla að landslaginu.

Guðmundur Ingi kynntist fyrst SiteVision tækninni fyrir þremur árum þegar hún var enn í þróun í Bandaríkjunum. Þetta er því fremur nýleg tækni sem fáir hafa nýtt sér hér á landi enn sem komið er. „Tækið er uppbyggt sem skjár með handfangi og útbúið nákvæmum gps- og fjarlægðarskynjurum. Síðan hleður maður þrívíddarmódeli inn í tækið sem varpar því inn í raunverulegt landslag í rauntíma. Þetta er svokallaður blandaður veruleiki. Þú getur gengið um og séð á skjánum hvernig vegurinn fellur að landslaginu.“

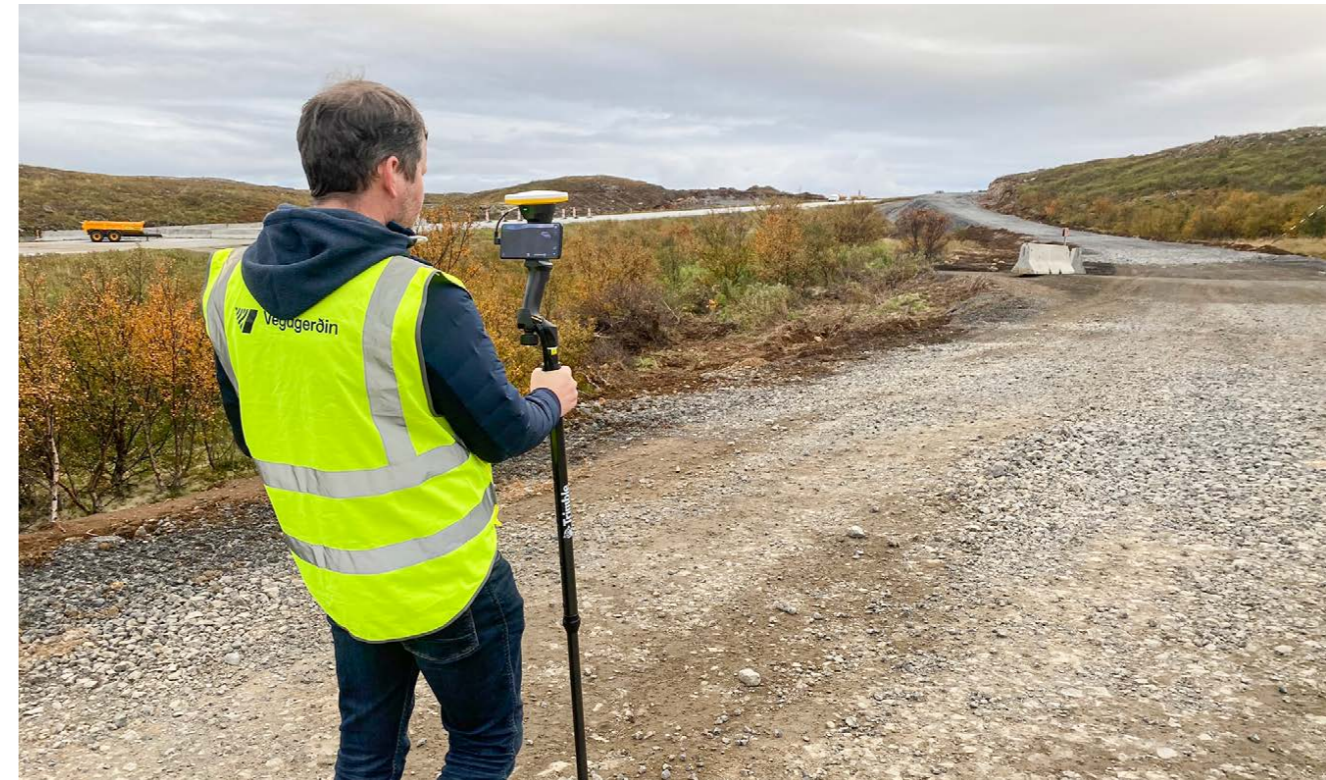
↑ SiteVision tækið er útbúið nákvæmum gps- og fjarlægðarskynjurum.

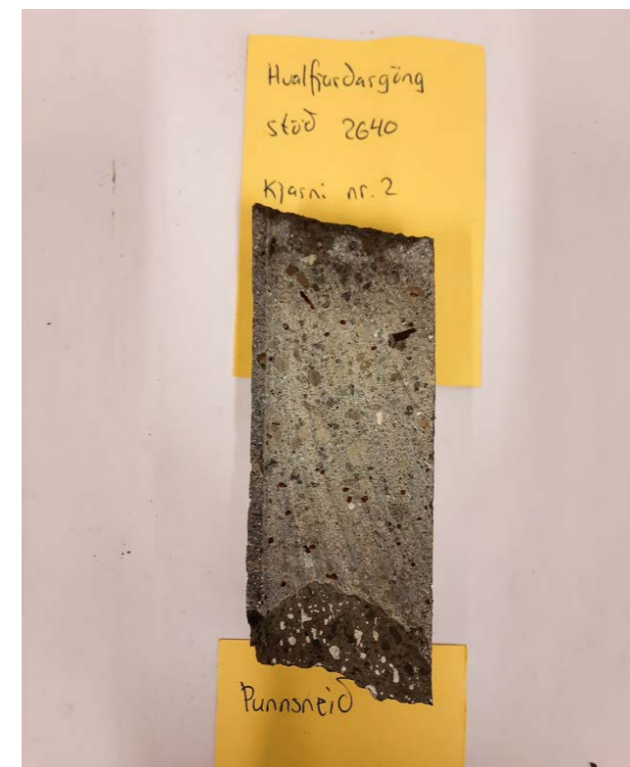
↙ Mynd 2: Kjarnasýni frá Hvalfjarðargöngum fyrir punnsneiðargerð. Yfirborð sprautusteypu er efst og neðst er undirliggjandi berg (basalt).

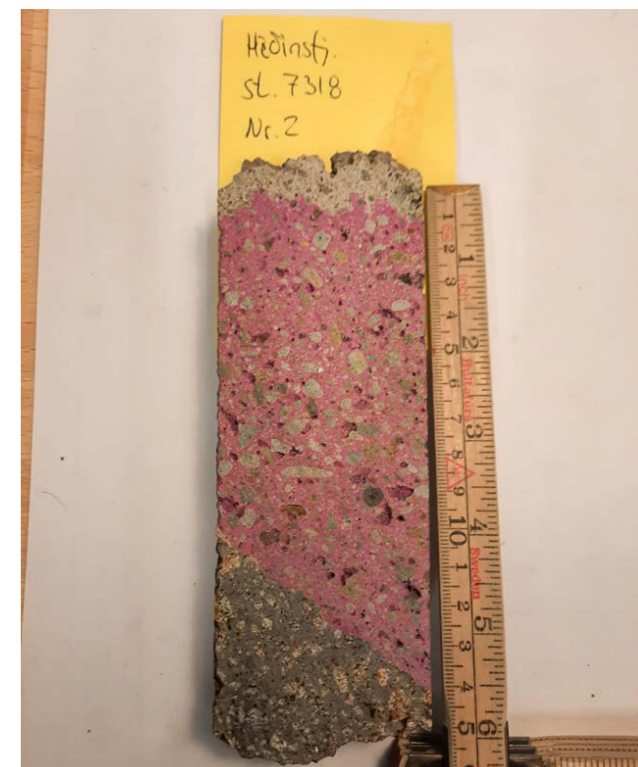
↓ Mynd 3: Kolsýring, efsti hluti steypunnar (ólitaður) er kolsýrður, litaða svæðið er án kolsýringar

Ekkert bendir til þess að kolsýring sé eða muni verða til vandræða. Kolsýring var yfirleitt innan við 10 mm, en mesta kolsýringin mældist í sýni úr stöð 4336 í Héðinsfjarðargöngum, um 14 mm inn frá yfirborði sprautusteypu.

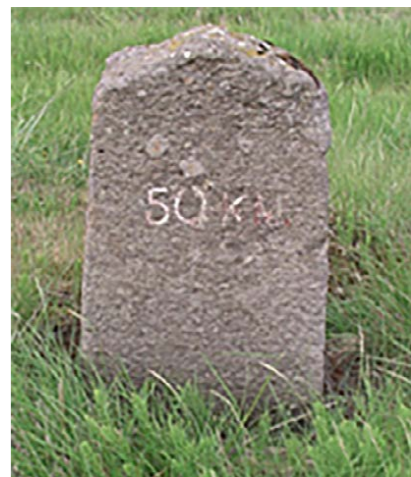
↑ 50 km steinn Í krikanum sunnan við heimreið að Kotströnd. N63°58,18' V21°08,23'.

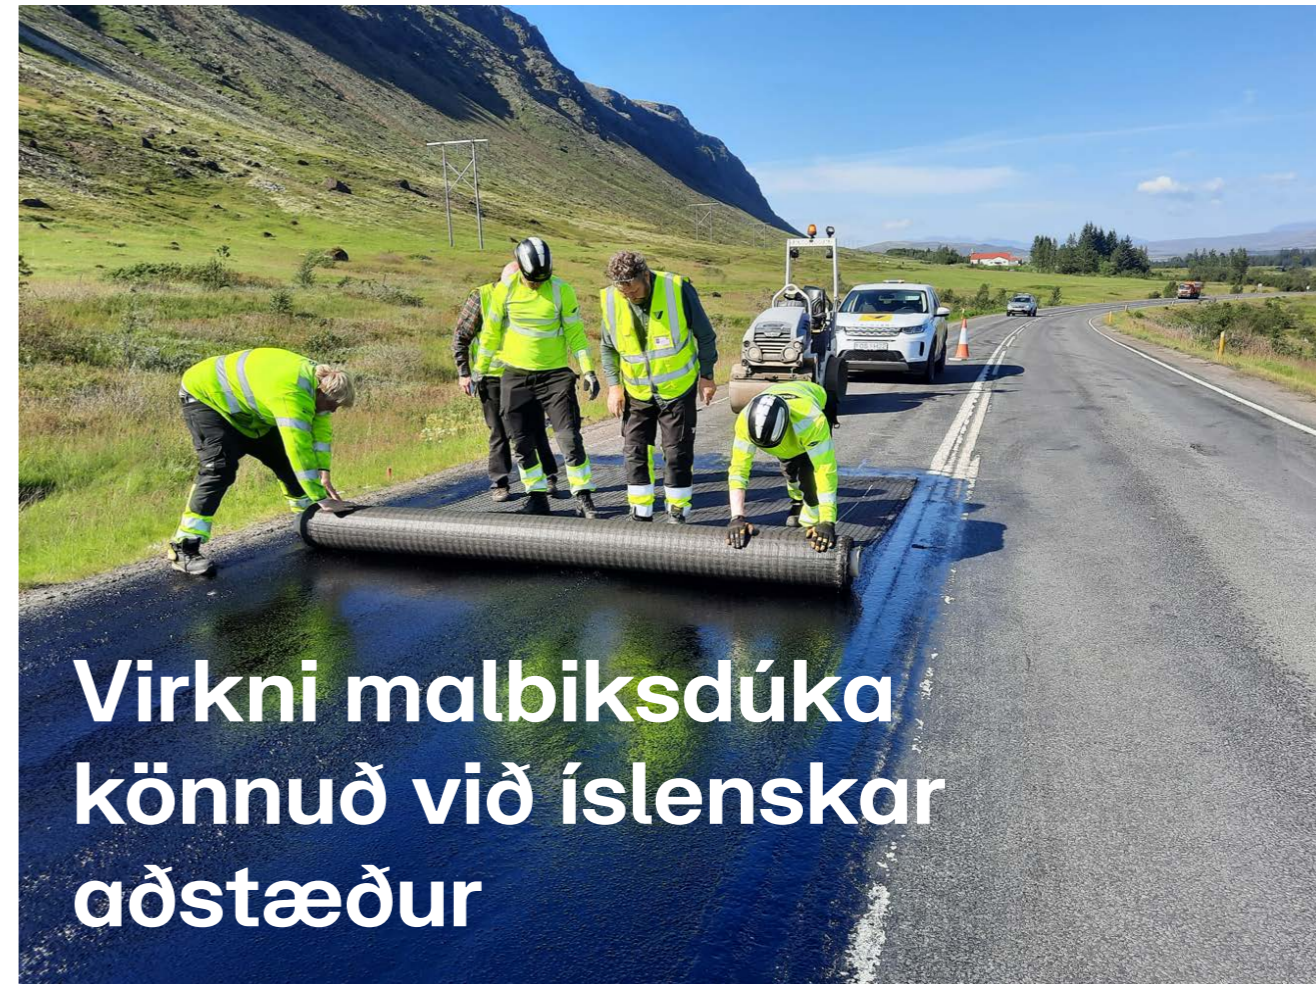
↑ Vandaverk er að leggja dúkinn sem er 2,50 m á breidd.

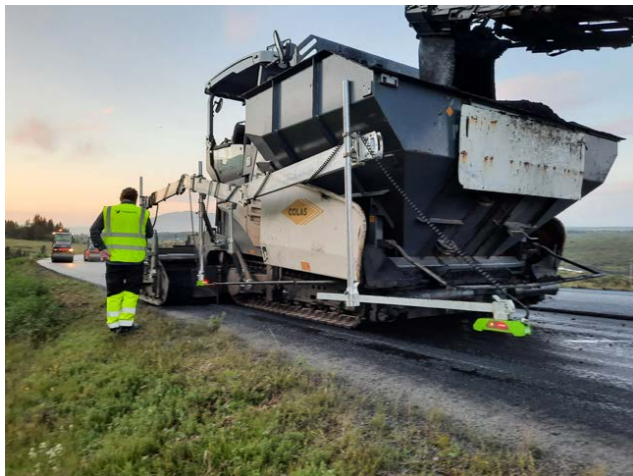
↑ Malbikað yfir dúkinn á Biskupstungnabraut.

Upphafleg hugmynd rannsóknarinnar var að fræsa upp malbikaðan veg, leggja dúkinn á milli og malbika yfir. „Við tókum hins vegar þá ákvörðun að prófa að leggja dúkinn ofan á klæðingu til að sjá hvernig það kæmi út,“ segir Þorbjörg en fyrir valinu varð Biskupstungnabraut, tiltölulega nýendurbyggður vegur með klæðingu sem til stóð að malbika að hluta. „Við völdum tvo kafla á veginum og lögðum áherslu á að velja neðri akreinar þar sem sjá mátti talsverða sprungumyndun og hjólför.“

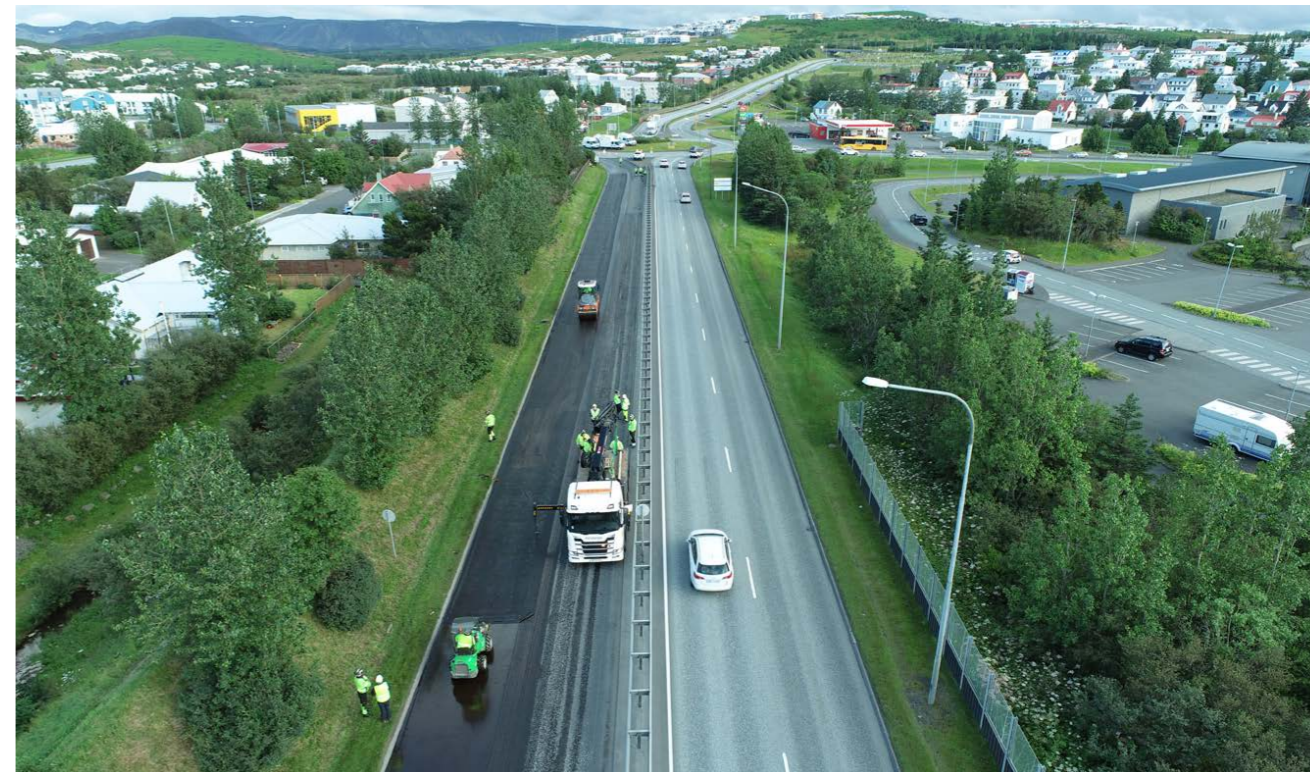
↑ Reykjanesbrautin, milli hringtorgs við Lækjargötu og langleiðina að ljósum við Kaplakrika, hefur verið erfið viðureignar undanfarin ár.

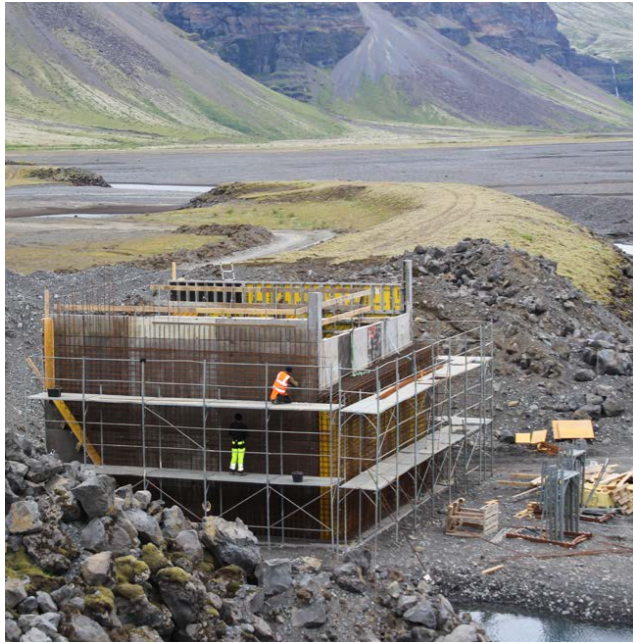
↑ Nýja brúin yfir Núpsvötn verður 138 m löng en sú eldri er 420 m löng.

→ Nýja brúin yfir Núpsvötn er byggð á þurru landi en ánni er veitt í annan farveg meðan á framkvæmdum stendur.

Núverandi brú við Núpsvötn var byggð árið 1973. Hún er 420 m löng, einbreið með tveimur útskotum. Aðkoma að brúnni er slæm þar sem hún stendur hátt miðað við landið. Brúin var byggð miðað við öryggiskröfur þess tíma en þær kröfur hafa breyst mikið í gegnum árin, þannig þola vegrið brúarinnar ekki þá áraun sem ætlast er til í dag.

Verkið felst í byggingu nýrrar 138 m langrar tvíbreiðrar brúar en hún stendur ofan við núverandi brúarstæði. Einnig hefur verið byggður nýr vegur en hann og brúin eru í nýju vegstæði á 1,9 km löngum kafla. Einnig verður byggður nýr áningarstaður vestan við nýju brúna.

Brúin er eftirspennt steinsteypt brú með steypu gólfi í fimm höfum, alls 138 m löng. Brúin er með 9 m breiðri akbraut og með 0,5 m breiðum bríkum og því 10 m að heildarbreidd.

Allir stöplar brúarinnar eru grundaður á staurum, sem brúavinnuflokkur Vegagerðarinnar sá um að reka niður.
