Slys á gatnamótum. Samband slysatíðni, alvarleika slysa og umferðarhraða

Rannsóknarverkefni Vegagerðarinnar
Ágúst 2018

September 2018

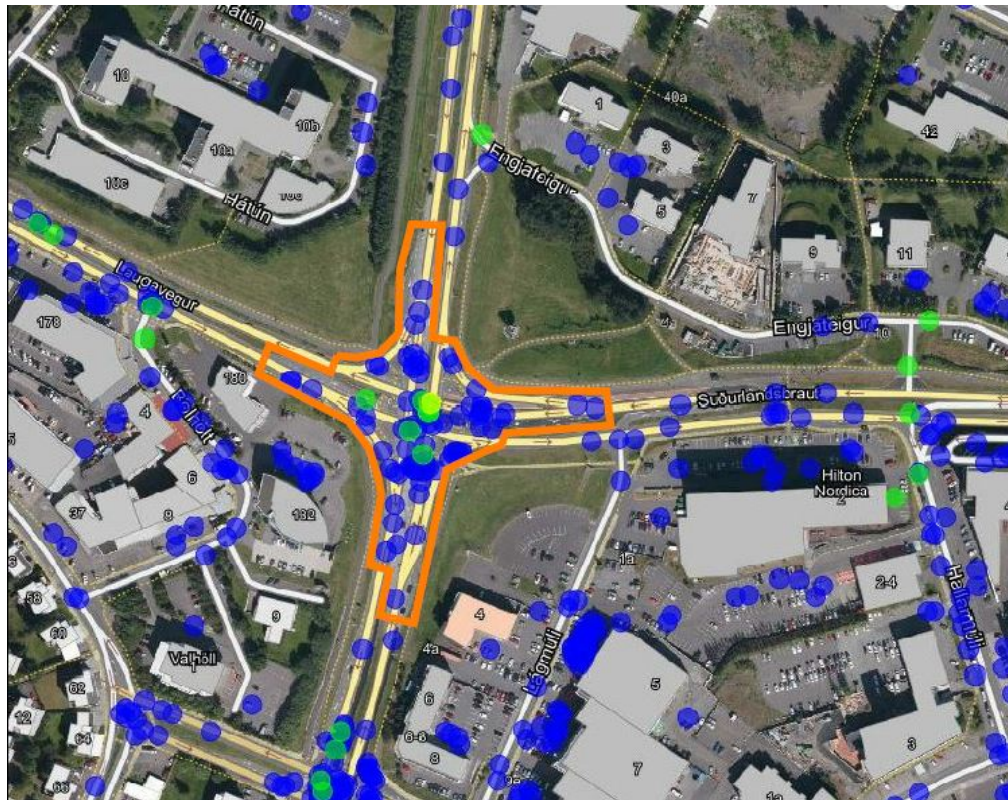
Mynd 3.1.1 Staðsetning slysa við gatnamót Kringlumýrarbrautar og Laugarvegjar/Suðurlandsbrautar. Svæðið sem heyrir undir gatnamótin er innan appelsínugulu línunnar. Slys án meiðsla eru merkt bláum punkti, slys með litlum meiðslum eru merkt grænum punkti, slys með alvarlegum meiðslum eru merkt gulum punkti og banaslys með rauðum punkti.

Meðalumferð á dag sem fór um gatnamótin yfir könnunartímabilið var **44.967 ÁDU** og fjöldi slysa á könnunartímabilinu var **95**. Kort af gatnamótunum og staðsetningu slysa sést á mynd 3.1.1 og slysatíðnin yfir tímabilið sést í töflu 3.1

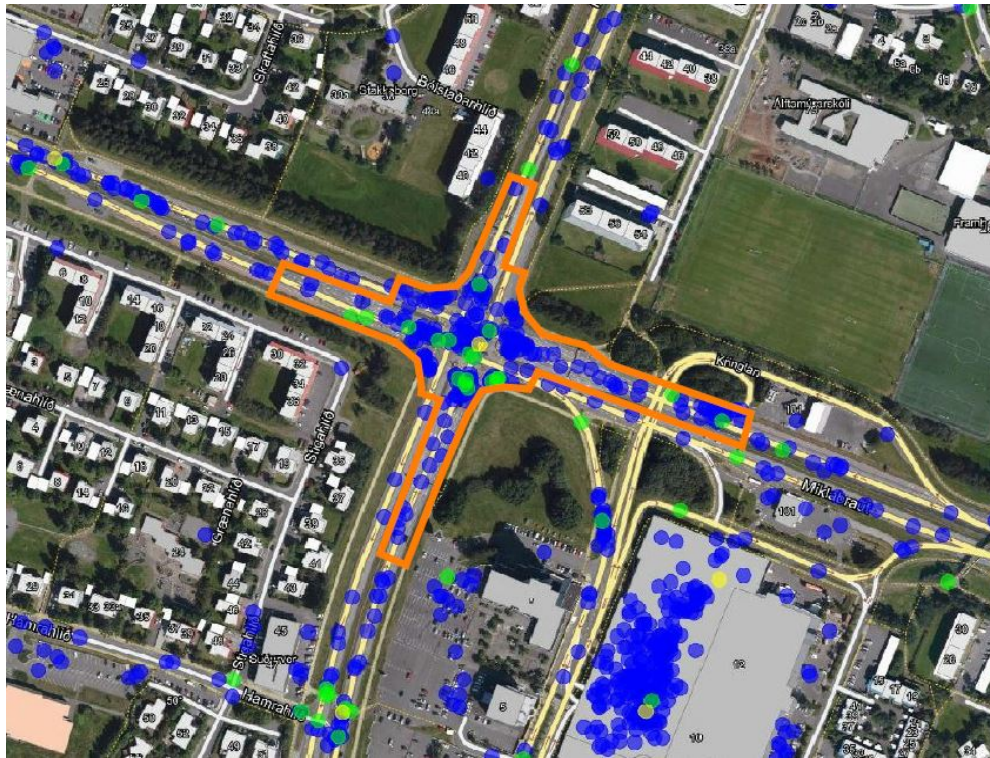
Mynd 3.2.1 Staðsetning slysa við gatnamót Miklubrautar og Kringlumýrarbrautar. Svæðið sem heyrir undir gatnamótin er innan appelsínugulu línunnar. Slys án meiðsla eru merkt bláum punkti, slys með litlum meiðslum eru merkt grænum punkti, slys með alvarlegum meiðslum eru merkt gulum punkti og banaslys með rauðum punkti.

Meðalumferð á dag sem fór um gatnamótin yfir könnunartímabilið var **80.867 ÁDU** og fjöldi slysa á könnunartímabilinu var **259**. Kort af gatnamótunum og staðsetningu slysa sést á mynd 3.2.1 og slysatíðnin yfir tímabilið sést í töflu 3.2.1.

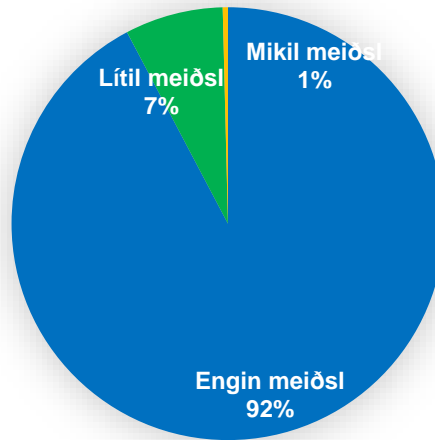
Mynd 3.2.2 Gatnamót Kringlumýrarbrautar og Miklubrautar. Hlutfall slysa með og án meiðsla af heildarfjölda slysa.

Að auki var hlutfall slysa með meiðslum á móti heildarfjölda slysa reiknað og sést á mynd 3.2.2.

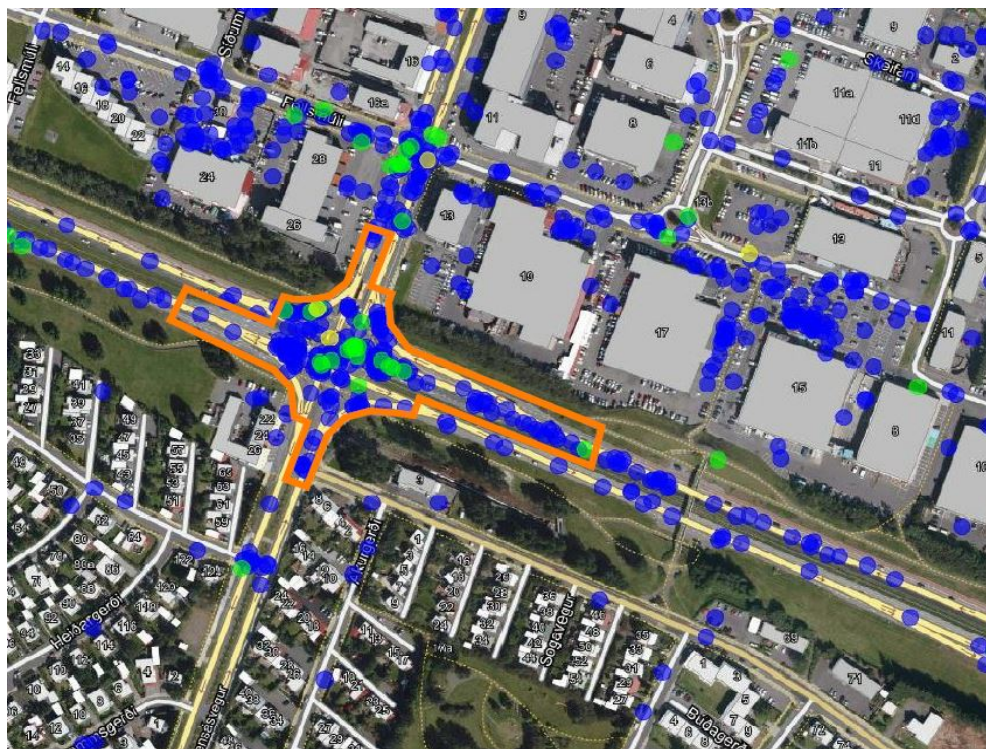
Mynd 3.3.1 Staðsetning slysa við gatnamót Miklubrautar og Grensásvegjar. Svæðið sem heyrir undir gatnamótin er innan appelsínugulu línunnar. Slys án meiðsla eru merkt bláum punkti, slys með litlum meiðslum eru merkt grænum punkti, slys með alvarlegum meiðslum eru merkt gulum punkti og banaslys með rauðum punkti.

Meðalumferð á dag sem fór um gatnamótin yfir könnunartímabilið var **65.864 ÁDU** og fjöldi slysa á könnunartímabilinu var **231**. Kort af gatnamótunum og staðsetningu slysa sést á mynd 3.3.1 og slysatíðnin yfir tímabilið sést í töflu 3.3.

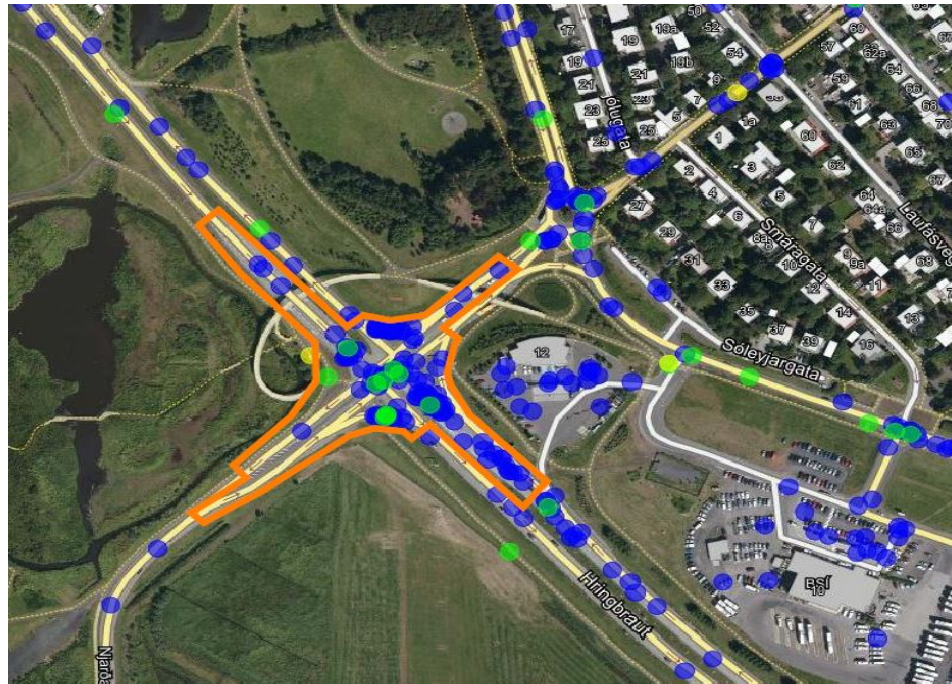
Mynd 3.4.1 Staðsetning slysa við gatnamót Hringbrautar og Njarðargötu. Svæðið sem heyrir undir gatnamótin er innan appelsínugulu línunnar. Slys án meiðsla eru merkt bláum punkti, slys með litlum meiðslum eru merkt grænum punkti, slys með alvarlegum meiðslum eru merkt gulum punkti og banaslys með rauðum punkti.

Meðalumferð á dag sem fór um gatnamótin yfir könnunartímabilið var **46.375 ÁDU** og fjöldi slysa á könnunartímabilinu var **141**. Kort af gatnamótunum og staðsetningu slysa sést á mynd 3.4.1 og slysatíðnin yfir tímabilið sést í töflu 3.4.1

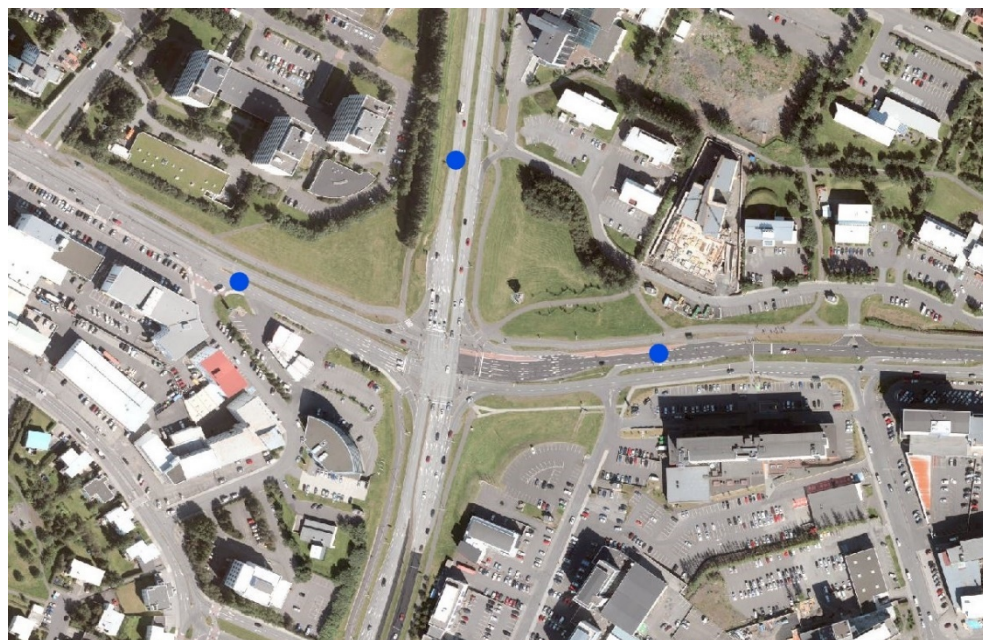
Mynd 4.1.1: Gatnamót Kringlumýrabrautar og Laugavegar/Suðurlandsbrautar. Staðsetning TASS skynjara merkt með bláum punkti.

Hraðamyndavélar LHR eru staðsettar á gatnamótum en TASS skynjarar eru í nokkurri fjarlægð frá þeim. Mynd 4.1.1 sýnir gatnamótin og staðsetningu TASS skynjara Reykjavíkurborgar við gatnamótin.

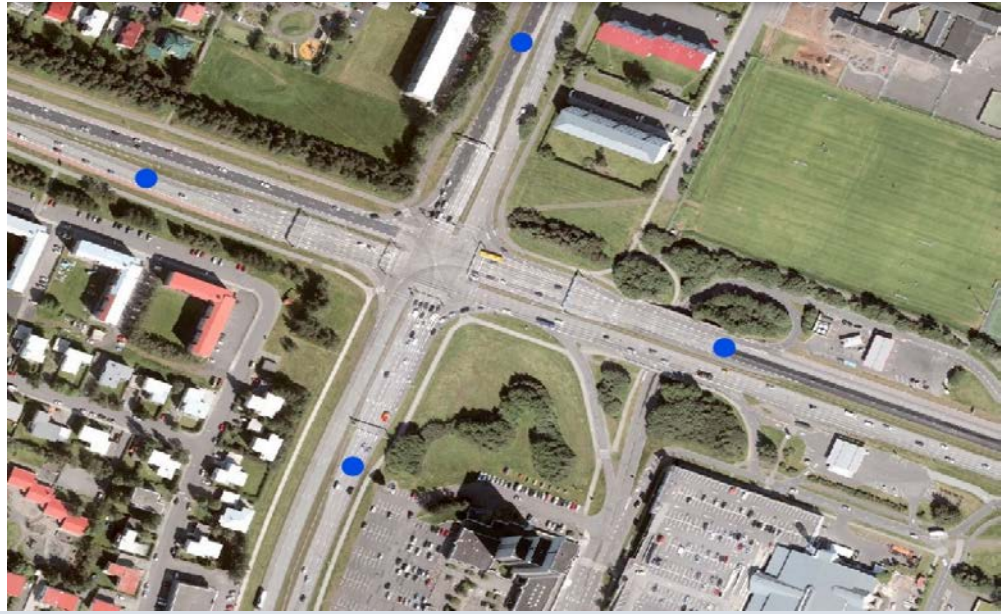
Mynd 4.2.1 Gatnamót Kringlumýrabrautar og Miklubrautar. Staðsetning TASS skynjara merkt með bláum punkti

Mynd 4.2.1 sýnir gatnamótin og staðsetningu TASS skynjara Reykjavíkurborgar við gatnamótin.

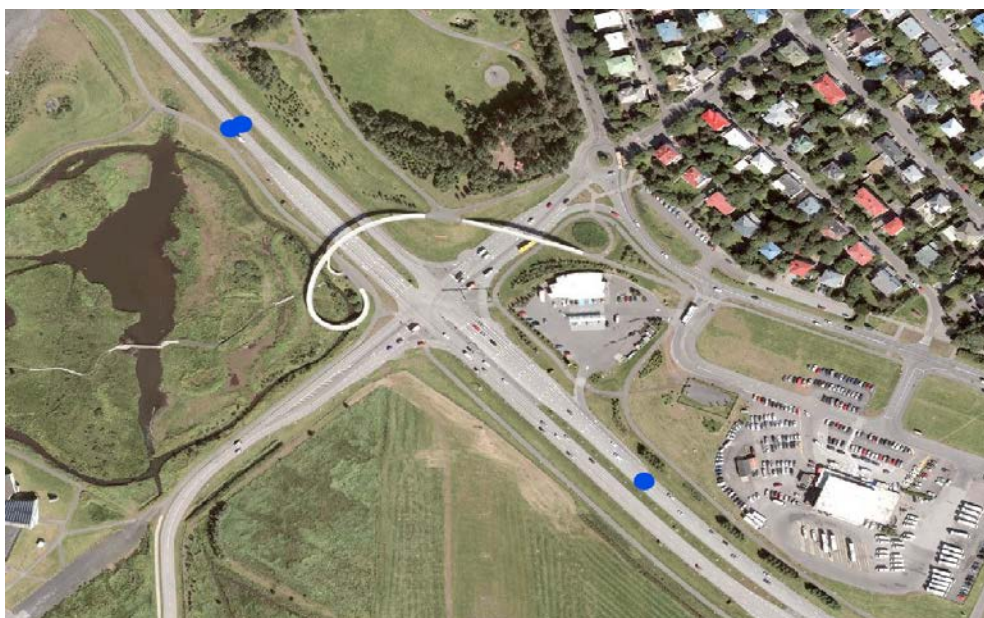
Mynd 4.4.1 Gatnamót Hringbrautar og Njarðargötu. Staðsetning TASS skynjara merkt með bláum punkti.

Gögn fyrir gatnamótin voru einungis til frá TASS skynjurum Reykjavíkurborgar og voru gögn notuð frá tímabilinu 1. febrúar til 31. mars 2017. Sýnir mynd 4.4.1 gatnamótin og staðsetningu TASS skynjara.

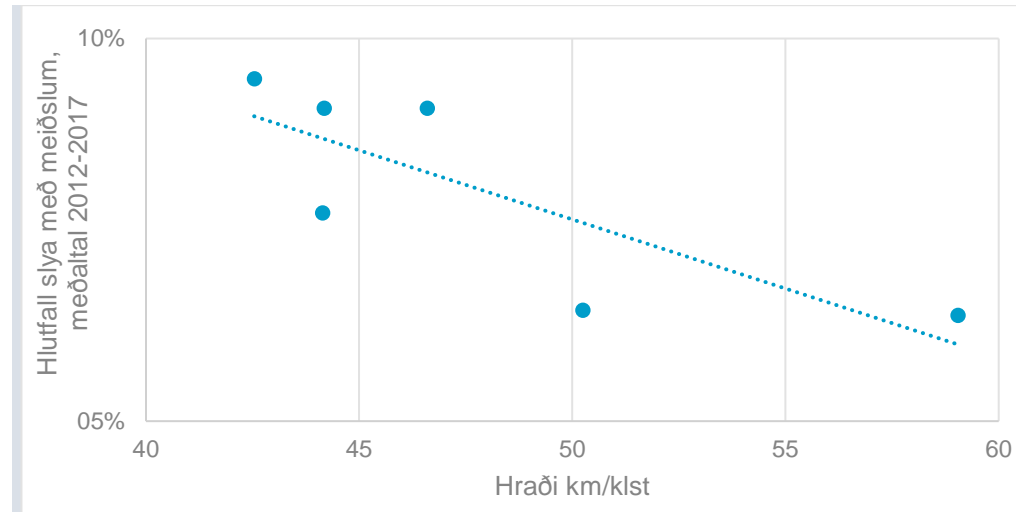
Mynd 5.2 Samband meðalhraða og hlutfalls slysa með meiðslum, fylgistuðull $r = -0,80$

Þegar samband meðalhraða og hlutfalls slysa með meiðslum var skoðað virtist hlutfall slysa með meiðslum lækka með hærri meðalhraða (sjá má á mynd 5.2). Vísbending um línulegt samband er á milli þeirra með fylgnistuðli, $r = -0,80$.

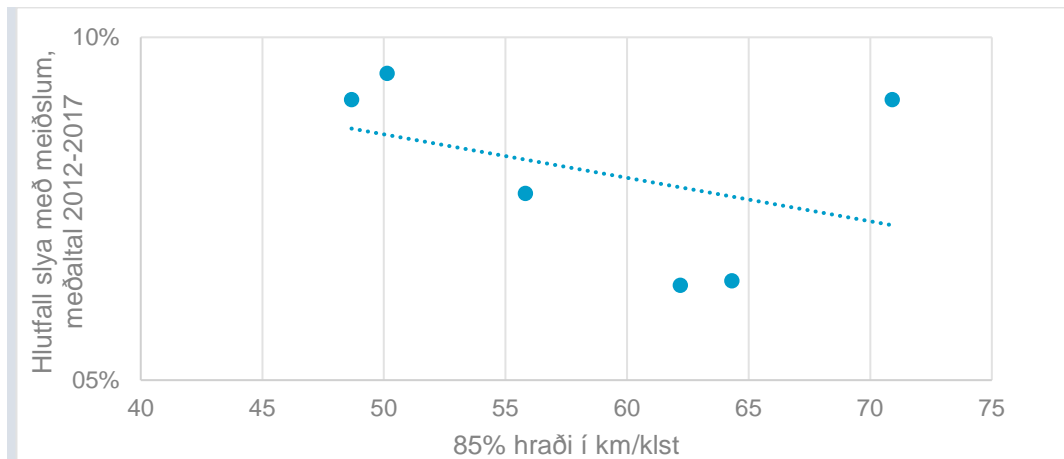
Mynd 5.3 Samband 85% hraða og hlutfalls slysa með meiðslum, fylgistuðull $r = -0,40$

Ef skoðað var samband 85% hraða og hlutfalls slysa með meiðslum virtist einnig hlutfall slysa lækka með hærri meðalhraða (sjá mynd 5.3). Þó var sambandið þar á milli ekki eins sterkt með fylgnistuðul $r = -0,46$.

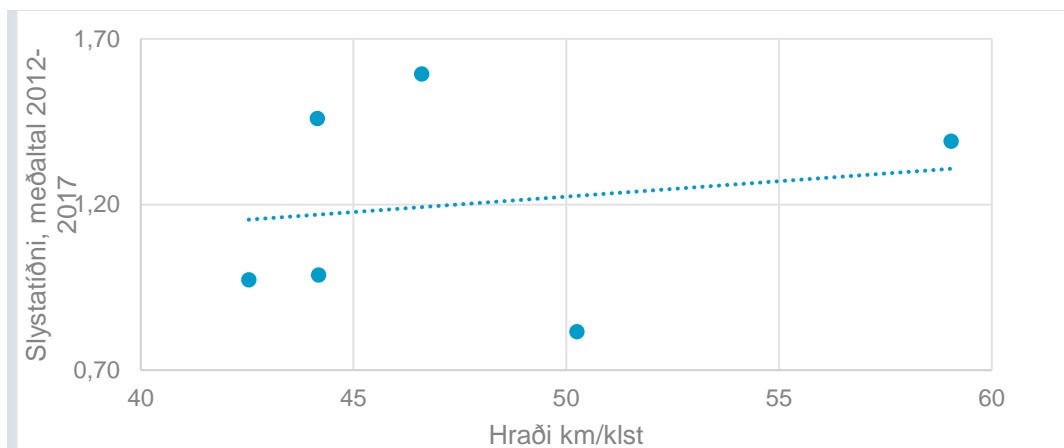
Mynd 5.4 Samband hraða og slysatíðni, fylgistuðull $r = 0,18$

Hinsvegar ef skoðað samband hraða og slysatíðni breytist sambandið í jákvæð tengsl (sjá mynd 5.4 og mynd 5.5). Fylgnistuðull meðalhraða og slysatíðni er þó mjög lágur eða $r = 0,18$, en milli 85% hraða og slysatíðni er fylgnistuðull nokkuð hærri eða $r = 0,46$.

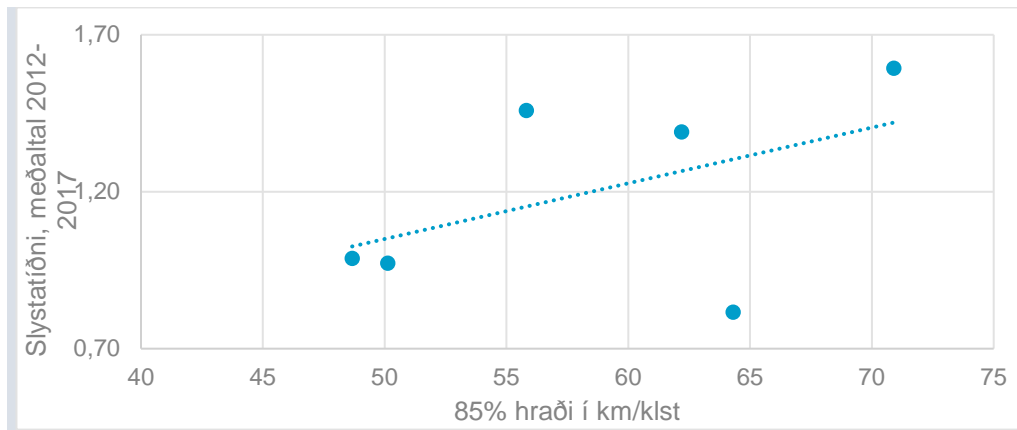
Mynd 5.5 Samband 85% hraða og slysatíðni, fylgistuðull $r = 0,48$
