Heiti skýrslu / Aðal- og undirtitill: Steypa í Sjávarfallaumhverfi. Annar áfangi.	Upplag: pdf
	Fjöldi síðna: 61

Útdráttur: Skemmdir í stöplum Óseyrarbrú eru sambærilegar við skemmdir í stöplum Borgarfjarðarbrú. Um er að ræða steypuskemmdir þar sem ársprungur og útfellingar í þeim valda flögnun í yfirborði steypunnar. Aðal áhrifavaldar eru kalsíum og magnesíum útfellingar. Magnesíum kemur úr sjónum og kalsíum verður til við útskolun þessu úr sementefjunni. Efnisorð: Steypa í sjávarföllum, yfirborðsflögnun, súlfat skemmdir.

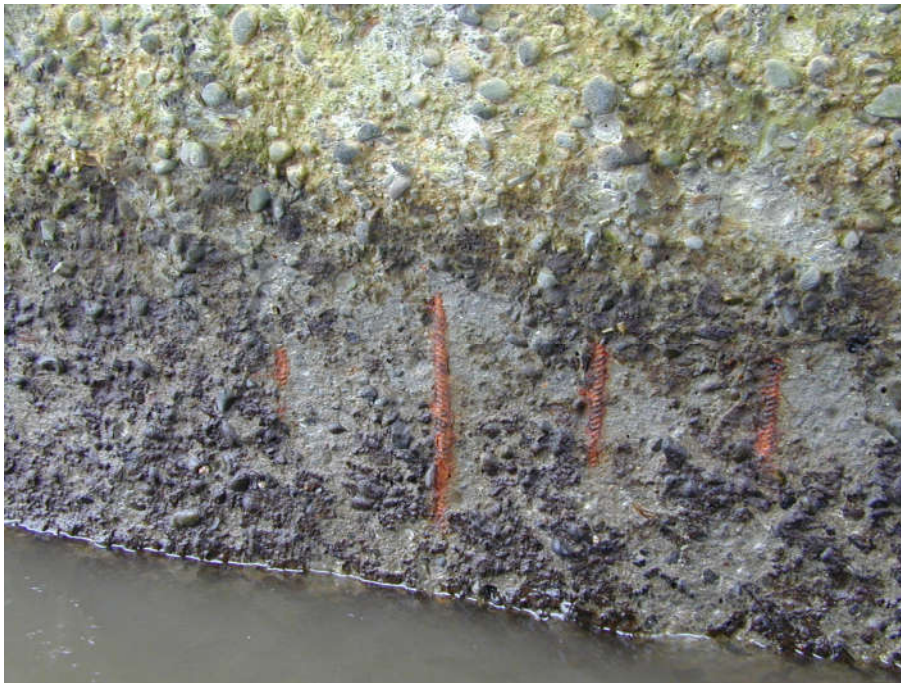
Mynd 1. Borgarfjarðarbrú, neðstu fjörumörk. Steypuhulan hefur flagnað af og óvarið bendijárn komið í yfirborð. Yfirborðsflögnun er allt að um 50 mm, en steypuhulan var um 50 mm. Myndin er tekin árið 2000.

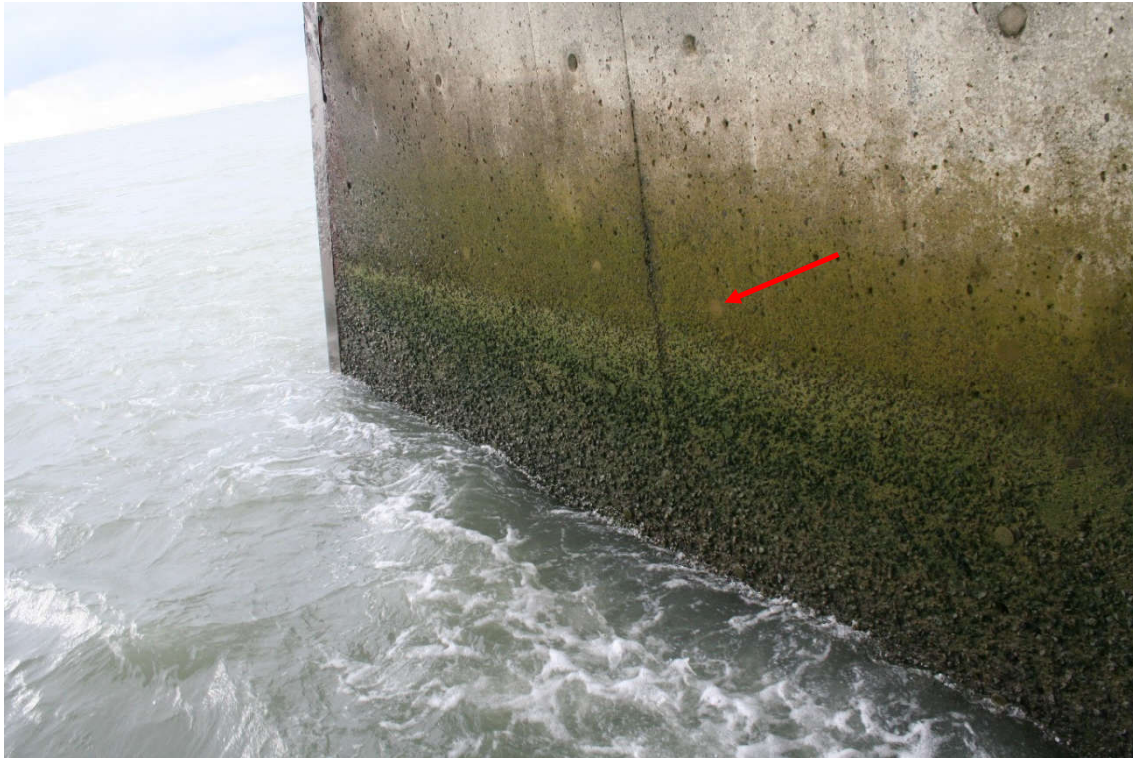
Mynd 2. Óseyrarbrú, stöpull 5. Flögnun í steypunni við meðal fjörumörk. Rauða örin bendir á kónagat.

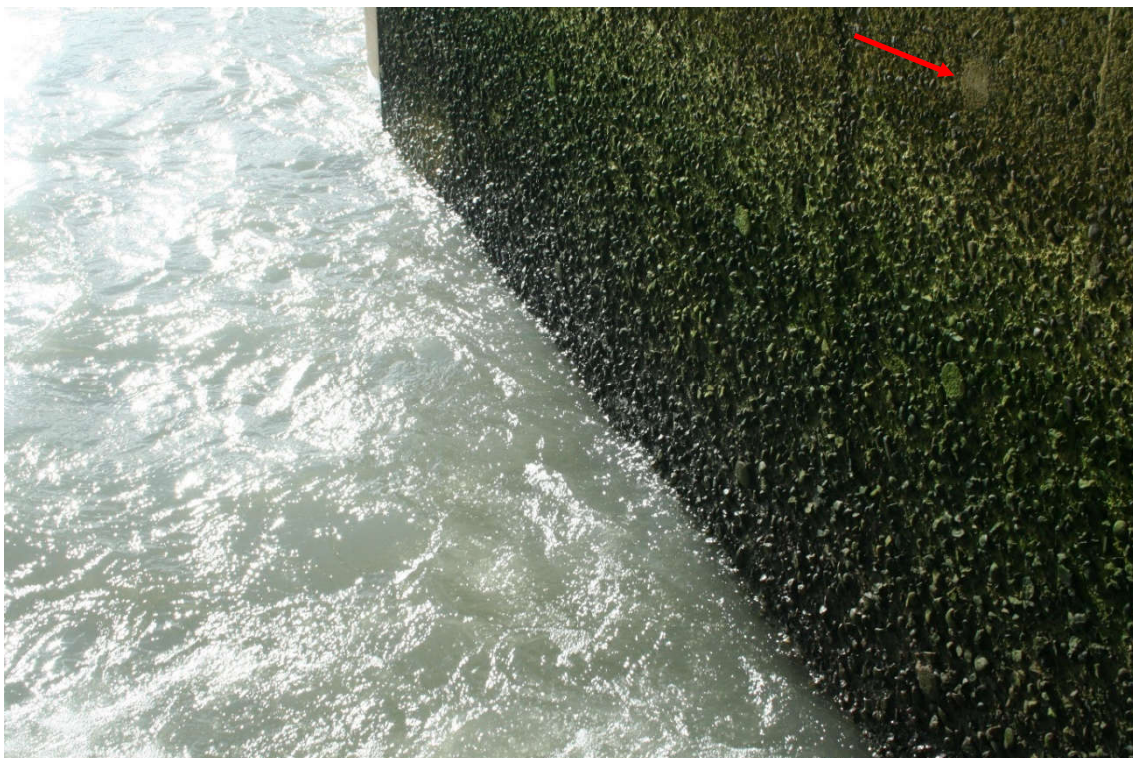
Mynd 3. Óseyrarbrú, stöpull 5. Flögnun í steypunni fyrir neðan meðal fjörumörk. Rauða örin bendir á sama kónagat og örin bendir á, á myndinni hér fyrir ofan. Flögnun úr yfirborði er áætluð allt að um 30 mm. Neðstu fjörumörk eru ekki alveg komin í ljós.

Á Mynd 3 og Mynd 4 má sjá að steypan sem liggur í svæðinu við neðri fjörumörk hefur flagnað. Flögnunin var metin vera allt að 30 mm. Framgangur flögnunarinnar virðist vera þannig að sementsefjan flagnar af, en tiltölulega stór fylliefnakorn sitja eftir í sementsefjunni. Fylliefnakornin taka ekki þátt í niðurbrotsferlinu. Fylliefnakornin falla síðan af þegar sementsefjan hefur flagnað það mikið að bindingurinn milli fylliefnakorna og semenstefju er orðinn það veikur að hann heldur fylliefnakornunum ekki föstu. Skemmdarferli eins og hér er líst er mjög svipað og átti sér stað í stöplum

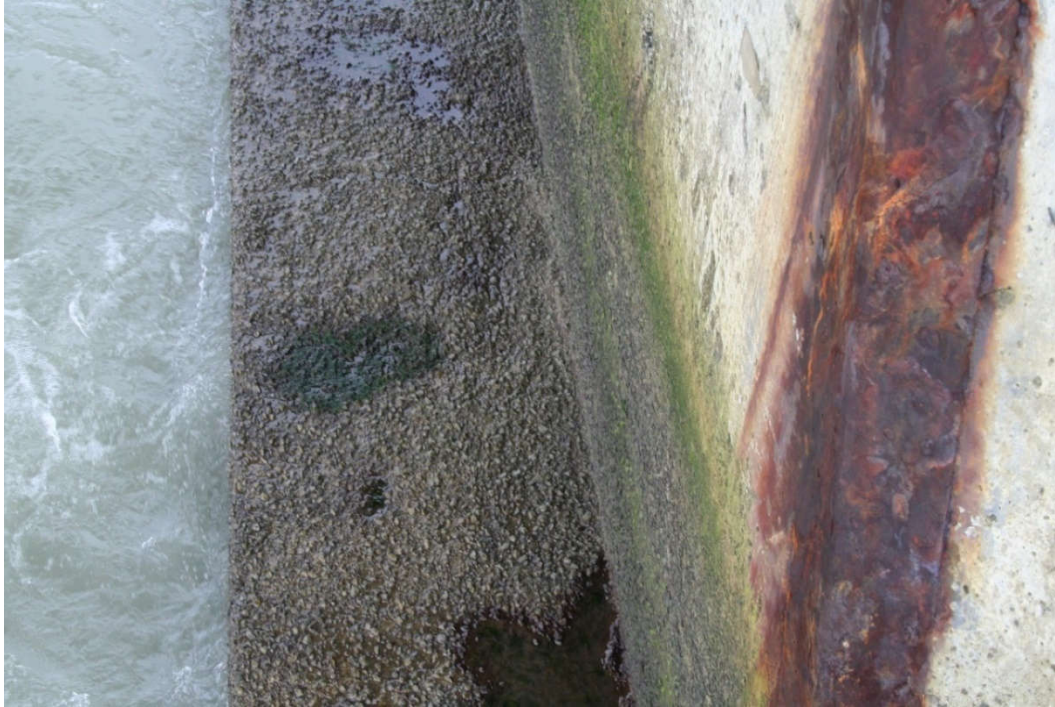
Mynd 4. Óseyrarbrú, stöpull 4, yfirborð sökkuls. Neðri fjörumörk.

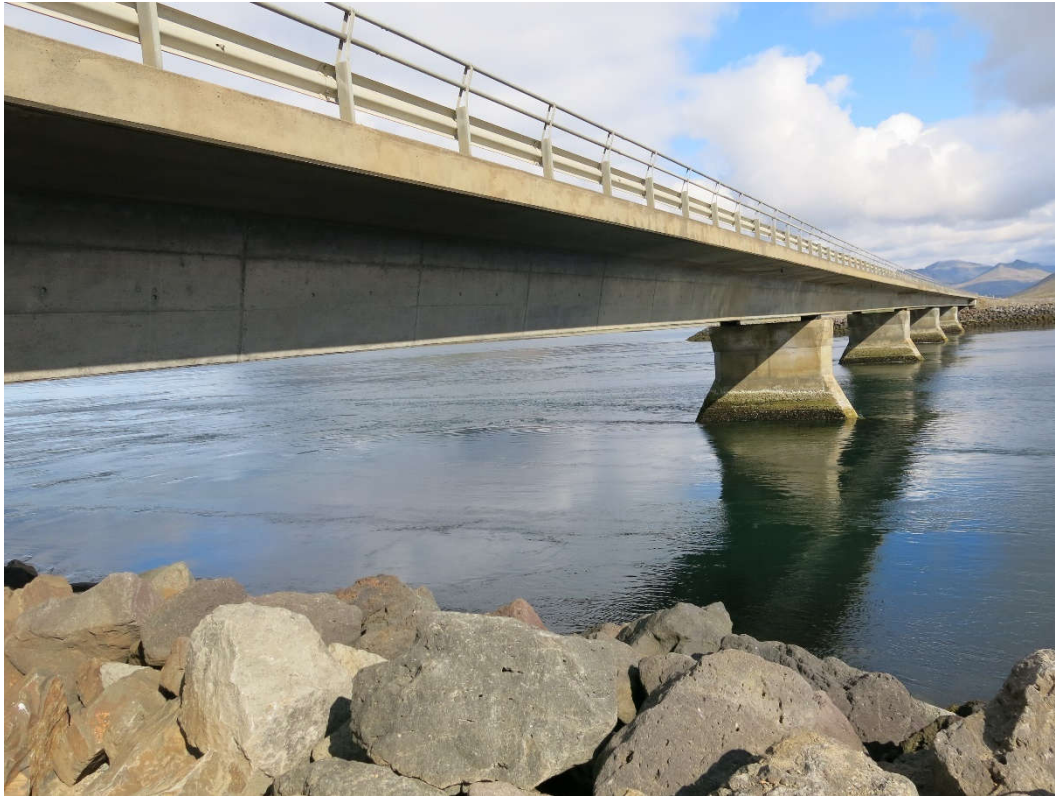
Brúin yfir Kolgrafafjörð var steyppt 2004. Brúin er um 230 m löng bitabru með járnbentu steypu gólfi, spennt steypa í burðarvirki og járnbent steypa í stöplum, sjá Mynd 5.

Mynd 5. Kolgrafafjarðarbrú. Brúin var steypd 2004.

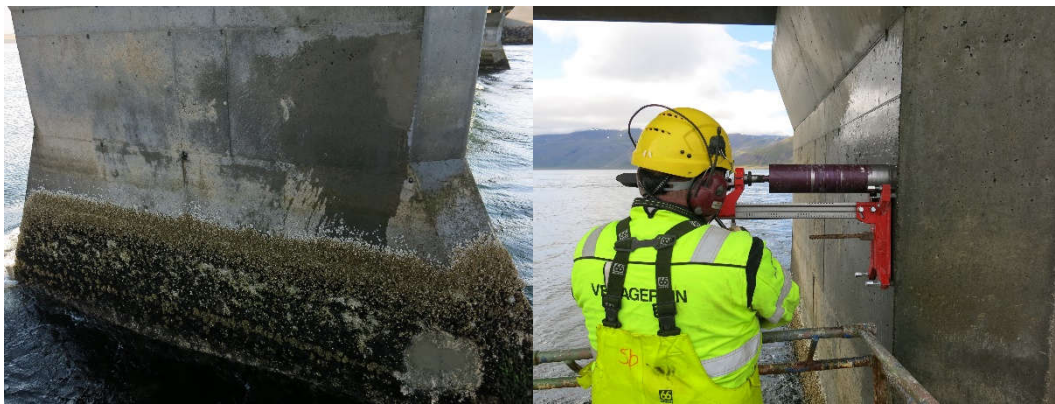
Mynd 6. Kolgrafafjarðarbrú. Engar skemmdir voru sjáanlega í yfirborði steypunnar, t.v. Kjarni boraður úr efri fjörumörkum t.h.

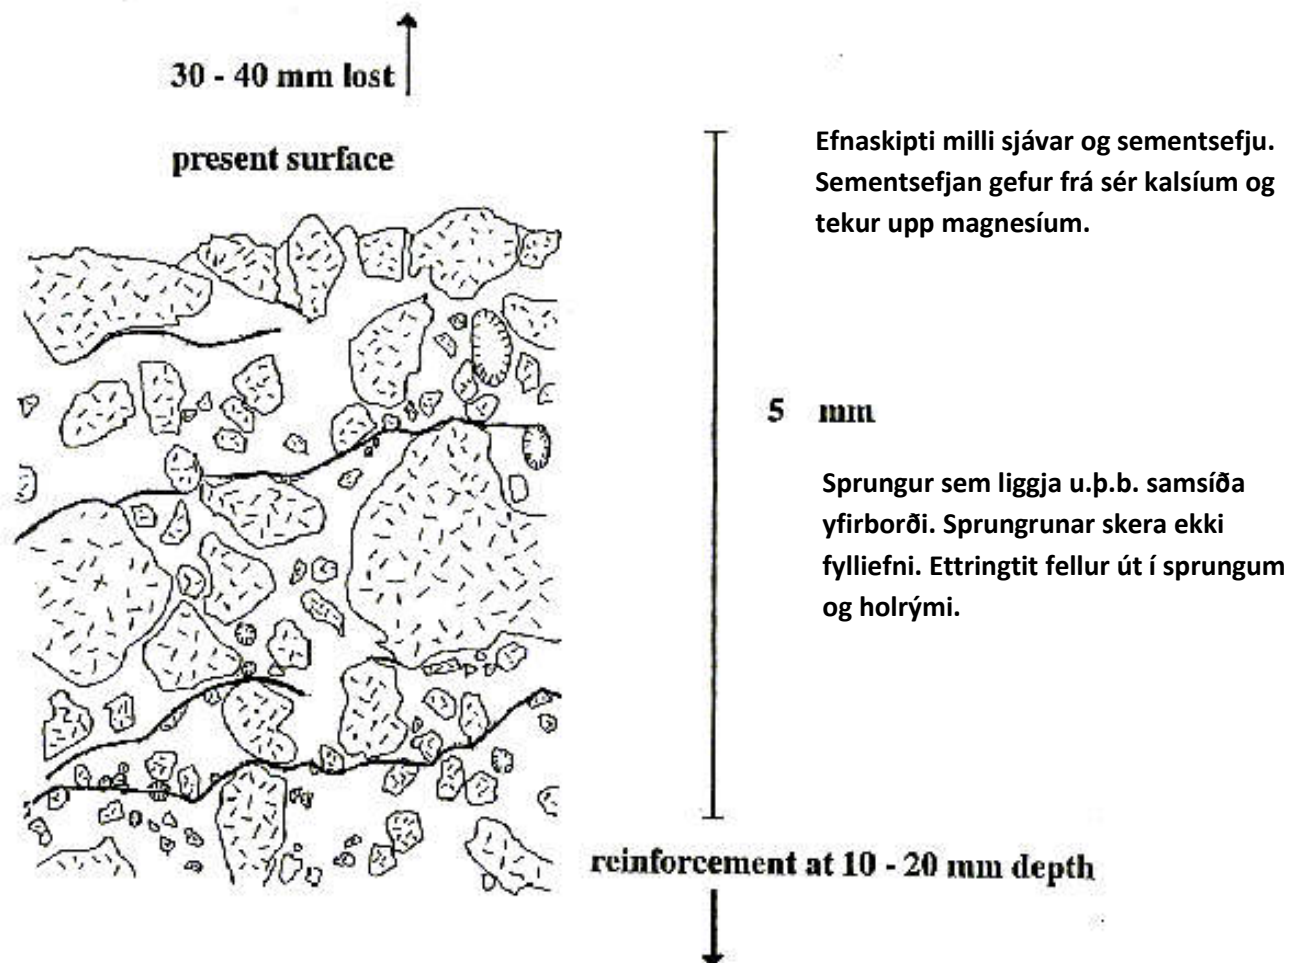
Mynd 7. Skematísk framsetning á framgangi skemmda í stöpulsteypum í neðri fjörumörkum í Borgarfjarðarbrú.

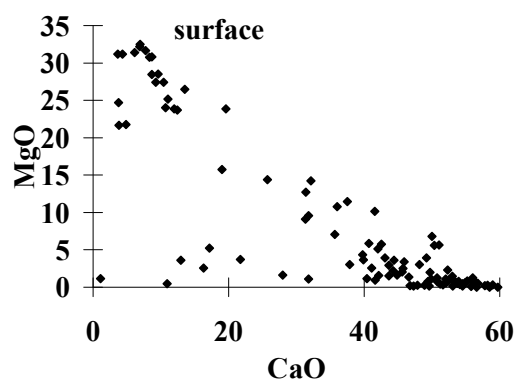
Mynd 8. MgO vs. CaO magn í sementsefju í Borgarfjarðarbrú. Við yfirborð steypunnar er sementsefjan rík í magnesíum og snauð í kalsíum. Með aukinni fjarlægð frá yfirborði eykst magn kalsíum og magn magnesíum minnkar.

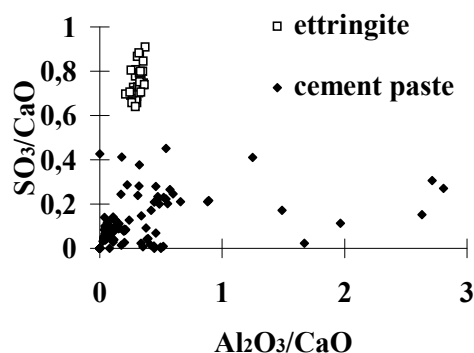
Mynd 9. The SO₃/CaO hlutfall á móti Al₂O₃/CaO hlutfalli í sementsefju og ettringiti í Borgarfjarðarbrú.

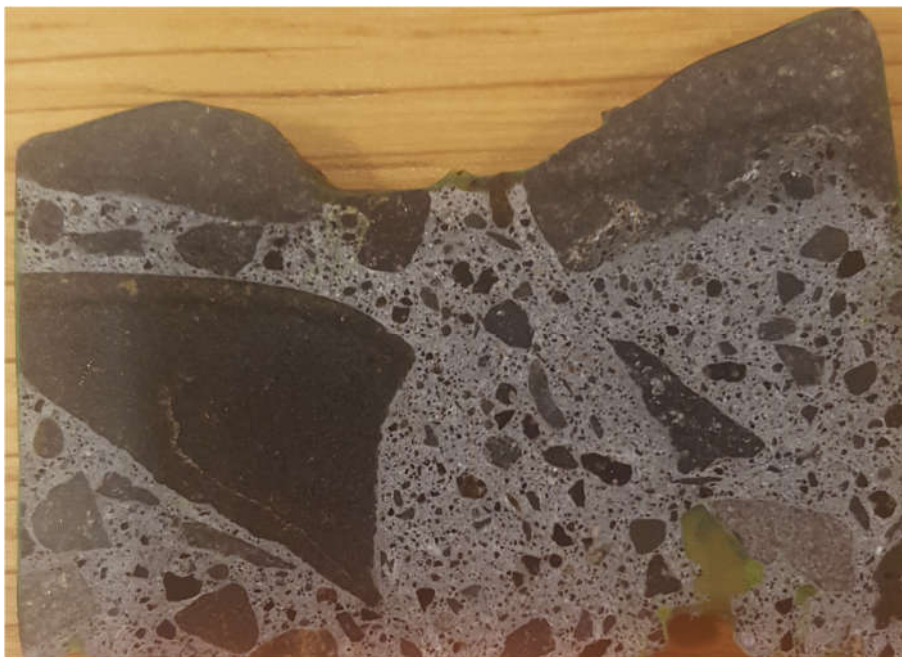
Mynd 19. Óseyrarbrú, sýnið er úr neðri fjörumörkum. Sýni 14, sýnið sem rannsakað var með rafeindasmásjá. Sýnið er 2,8 x 5,0 cm á stærð. Yfirborðið er upp. Áætlað er að um 30 mm hafi flagnað af sýninu.

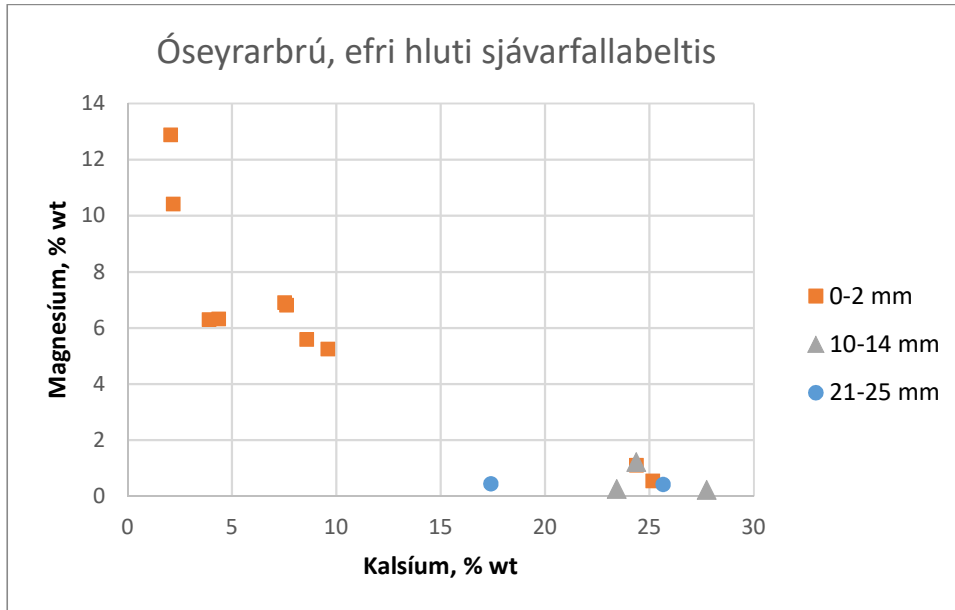
Verulegar steypuskemmdir hafa átt sér stað í stöplum Óseyrarbrúar. Skemmdirnar lýsa sér sem yfirborðs flögnun í sementsefju. Flögnunin er mest í neðri hluta sjávarfallabeltis og minnkar upp með sjávarfallabeltinu. Efst í því belti hefur engin flögnun átt sér stað. Þegar sýni úr steypu úr efri hluta sjávarfallabeltis eru skoðuð með rafeindasmásjá má sjá að þrátt fyrir að engin yfirborðsflögnun hefur átt sér stað, þá ber steypan merki um veruleg efnaskipti hafa átt sér stað á milli steypu og sjávar. Veruleg útskolun af kalsíum átt sér stað og upptaka á magnesíum. Á Mynd 34 má sjá samband á milli kalsíum og magnesíum í sementsefju úr efri hluta sjávarfallabeltis. Efnagreiningarnar voru gerðar á sementsefju frá yfirborði og niður á um 25 mm dýpi. Á dýptarbilinu frá 0 til 2mm eiga veruleg efnaskipti sér stað milli sjávar og steypu. Magnesíum gengur inn í steypuna og kalsíum gengur út. Fyrir neðan 10 mm dýpi eiga þessi efnaskipti sér ekki lengur stað.

Mynd 34. Samband á milli kalsíum og magnesíum í sementsefju úr efri hluta sjávarfallabeltis í Óseyrarbrú. Efnagreiningarnar voru gerðar á sementsefju frá yfirborði og niður á um 25 mm dýpi. Á dýptarbilinu frá 0 til 2mm eiga veruleg efnaskipti sér stað milli sjávar og steypu. Magnesíum gengur inn í steypuna og kalsíum gengur út. Fyrir neðan 10 mm dýpi eiga þessi efnaskipti sér ekki lengur stað.

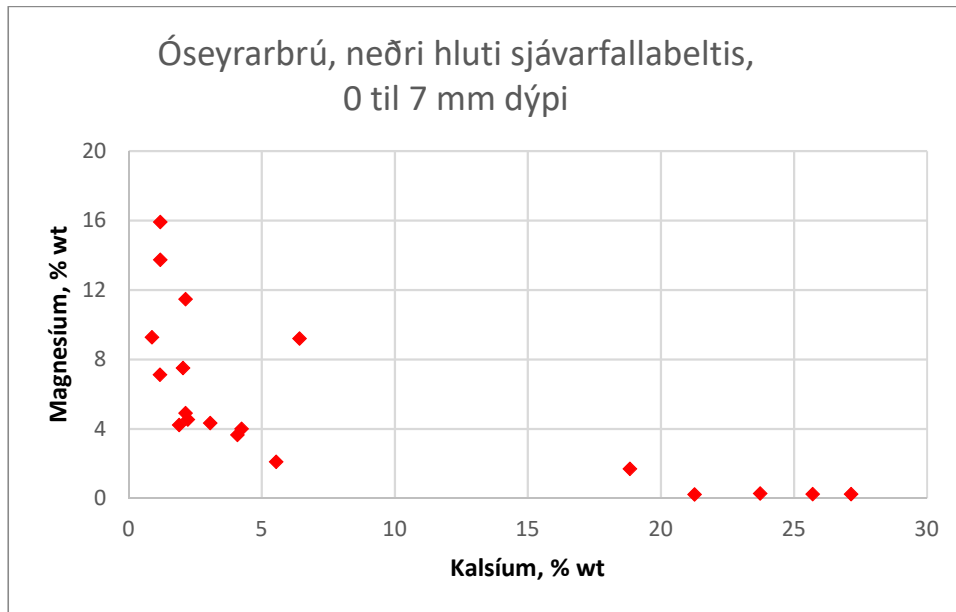
Í neðri hluta sjávarfallabeltis er skemmdaferlið nokkuð frábrugðið efri hlutanum. Veruleg útskolun á magnesíum og upptaka á kalsíum hefur átt sér stað, sjá Mynd 35.

Mynd 35. Samband á milli kalsíum og magnesíum í sementsefju úr neðri hluta sjávarfallabeltis í Óseyrarbrú. Efnagreiningarnar voru gerðar á sementsefju frá yfirborði og niður á um 7 mm dýpi.

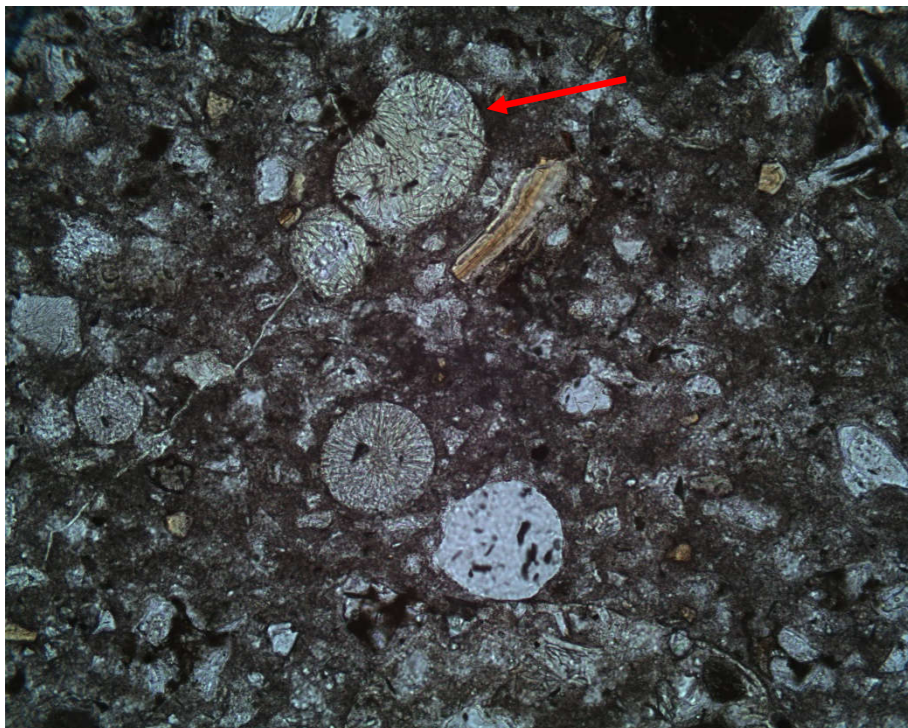
Mynd 41. Yfirborð steypu í neðra fjöruborði stöpsuls 5 í Óseyrarbrú. Útfellingar í loftbólum við yfirborð. Rauða örin bendir á útfellingar í holrými. Myndin er 0,49 x 0,67 mm að stærð.
