STYRKINGARMÖGULEIKAR BURÐARLAGS Í VEGUM

Áfangaskýrsla fyrir árið 2017

31.03.2018

2970-205-SKY-001-V03

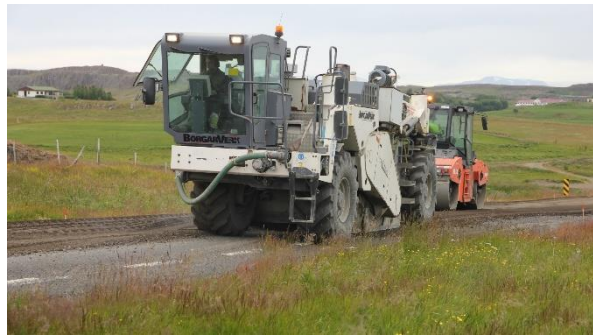
MYND 8 Þurrfræsing er fyrsta skref sementsfestunnar

Þurrfræsing – núverandi vegur er þurrfræstur og steinefni bætt við ef þurfa þykir. Þegar þurrfræsing er lokið er efninu jafnað með hefli og það valtað eina umferð. Gæta skal að því að þurrfræsingin sé 30 mm grynri heldur en endanleg festunarþykkt (mynd 8).

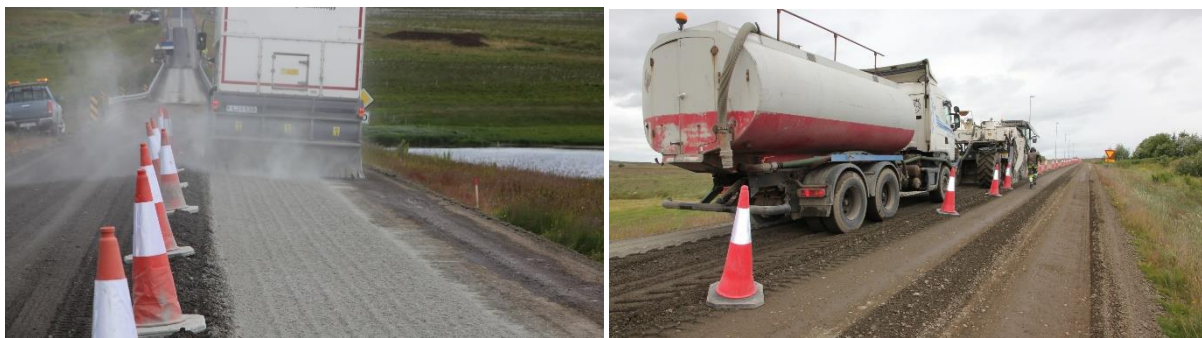
MYND 9 Blöndun sements við steinefnið.

Blöndun – sementi er dreyft jafnt yfir veginn og strax í kjölfarið er efninu blandað saman með fræsun og það vökvað (mynd 9).

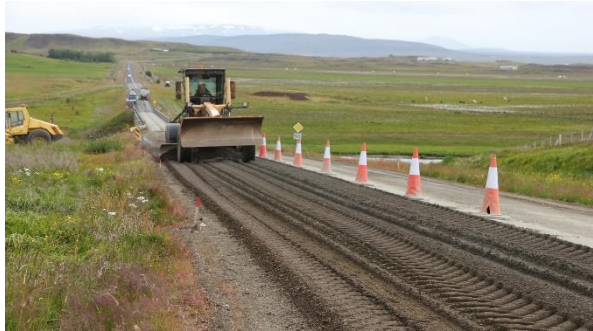
MYND 10 Heflun efnisins um leið og blöndun þess er lokið

Heflun – um leið og blöndun er lokið skal efnið jafnað í rétta hæð með veghefli, og það tryggt að yfirborðið sé slétt í þver- og langátt (mynd 10).

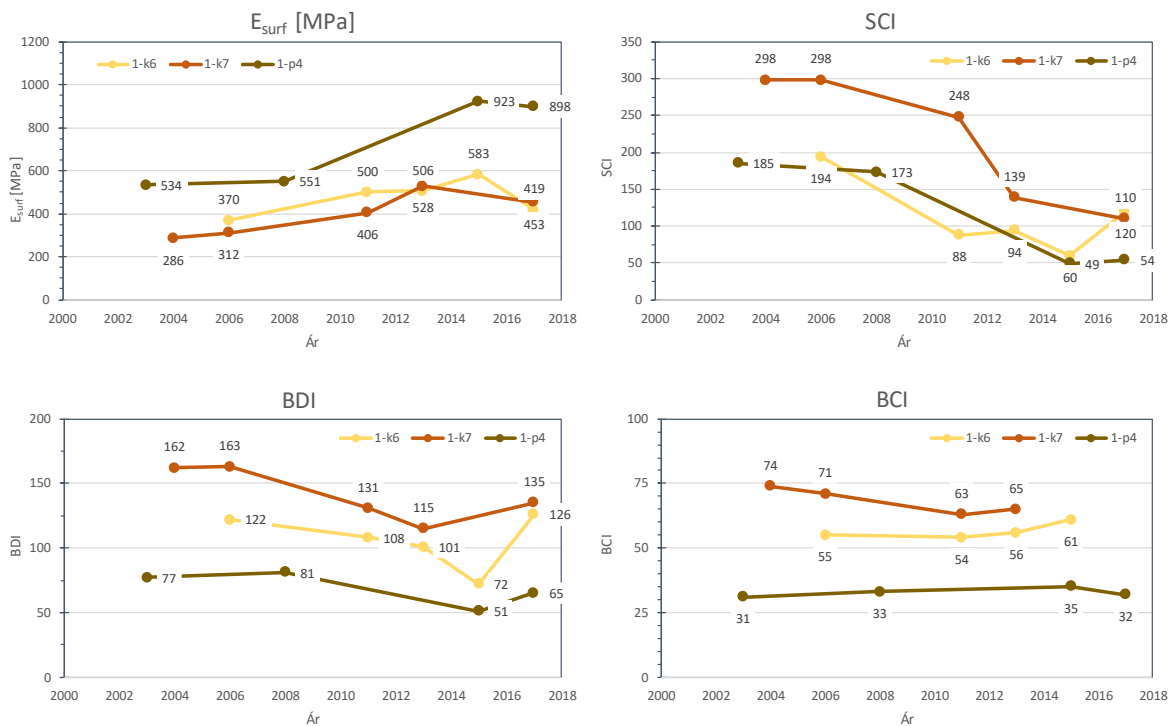
MYND 14 Niðurstöður falllóðsmælinga fyrir og eftir sementsbindingu sumarið 2010.

Þegar falllóðsmælingar af þessum vegarköflum eru skoðaðar (mynd 14), eykst yfirborðsstífnin í öllum tilfellum við festunina og eykst hún mest í 1-p4 þar sem sementsmagnið var heldur meira. Þegar SCI stuðullinn sem mælir niðurbeygju vegbyggingarinnar á efstu 30 cm er skoðaður, eru vegir 1-k6 og 1-p3 á svipuðu róli á meðan 1-k7 hefur heldur meiri niðurbeygju. Mæld niðurbeygja BDI á milli 30 og 60 cm, fer heldur lækandi og BCI á milli 60 og 90 cm virðist stand nokkuð í stað.

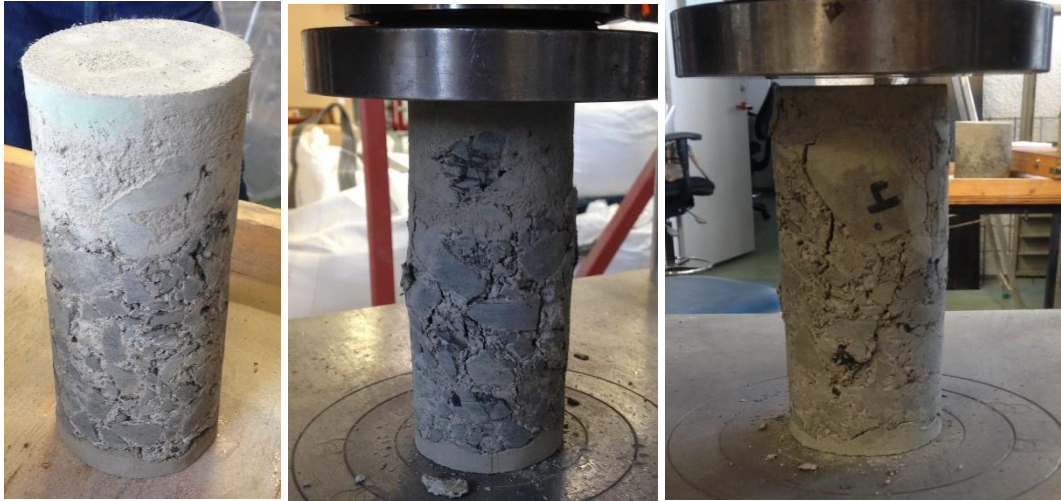
MYND 17 Kjarnar úr sementsfestun í Borgarfirði

Borkjarnar (mynd 17) voru teknir úr veginum á 6 stöðum og þeir brotnir á Nýsköpunarmiðstöð Íslands (NMI), niðurstöður prófananna má sjá í tafla 15. Á einum stað, kjarni 5, komu sýnin brotin upp. Tveir kjarnar voru teknir á tókustað 2, annar 80 mm í þvermál og hinn 144 mm til að meta áhrif hlutfallsins milli hæðar og þvermáls sýnis á styrkinn. Breiðari kjarninn 2b hefur meiri styrk heldur en grennri kjarninn 2a, sem gefur til kynna að lægri hæð / þvermál stuðul gefi meiri styrk eins og við mátti búast. Meðaltals brotþol allra þessara kjarna er 5,4 MPa sem er töluvert lægra heldur en lágmarksstyrkur sem kveðið er á um í útboðsgögnum og leiðbeiningarriti Vegagerðarinnar upp á 7 MPa. Aðeins kjarni 4 nær tilskildum styrk. Kornakúrfa efnisins var fínefnasauð (mynd 16) og því hætta á því að sementið myndi ekki bindast fylliefninu eins og til var ætlast. Við úrvinnslu falllóðsmælinga sést að styrkur vegarins jókst samt sem áður við sementsbindinguna, en kannski ekki eins mikið og vonast var eftir.

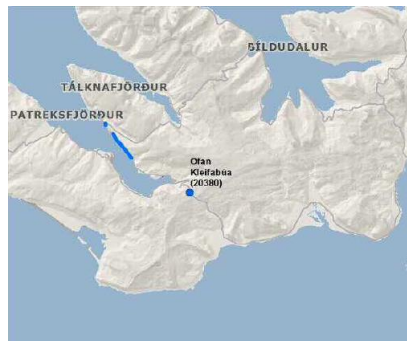
MYND 19 Sementsfestun við Patreksfjörð sumarið/haustið 2016

Á Barðastandavegi (62-05, st. 6.776-10.520 / 11.895-12.200) um 4 km leið (mynd 19), var vegurinn þurrfræstur, festur með sementi og hæðarlega og þverhalli aðlagðir haustið 2016. Að lokum var lögð tvöföld klæðing á veginn. Verkinu átti að ljúka fyrir 1.september 2016 en einhverjar tafir urðu á því að verkið kláraðist. Vegna þessa náðist ekki að taka kjarna úr festuninni né heldur að falllóðsmæla haustið 2016, en hvoru tveggja var framkvæmt sumarið 2017. Verktaka láðist að láta rannsakendur vita um fyrirætlanir sínar þ.a. ekki náðist að taka sýni úr veginum til að fá kornakúrfu og aðra efniseiginleika efnisins.

Þar sem bæta þurfti við efni var notað afréttingarefni 0/25 mm í námunni ofan Kleifabúa (20380). Breidd festunnar var 5,8 m og þykktin 150 mm. Viðbótar burðarlagsefni var áætlað um 200 m³ fyrir fyrri 3744 metra langa kaflann og 100 m³ fyrir seinni 305 metrana. Breidd klæðingar var 6,0 m. Um hefðbundna framkvæmd var að ræða þar sem semetsmagnið var áætlað sem 21 kg/m² fyrir 170 mm þykkt festunar og 24 kg/m² fyrir 200 mm þykkt. Gert er ráð fyrir að lágmarks brotþol sýna sé 7 MPa eftir 28 daga. Viðbótar steinefni uppfyllir kröfur til efra burðarlagsefnis til sementsfestunar. Rakastig burðarlagsins skal vera 1-2% undir hagstæðasta rakastigi sem gert er ráð fyrir að sé 6-8%.

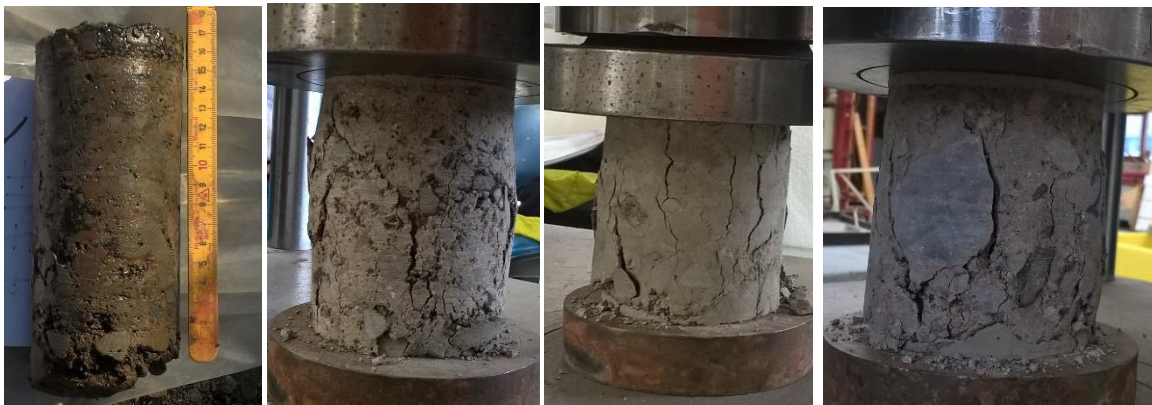
MYND 20 Kjarnar úr sementsfestun á Barðastrandarvegi

Borkjarnar (mynd 20) voru teknir úr veginum á 8 stöðum og þeir brotnir á NMÍ, niðurstöður prófananna má sjá í tafla 16. Kjarni 8 kom brotinn upp en aðrir kjarnar voru heillegir og hægt að mæla brotþol þeirra. Meðaltals brotþol allra þessara kjarna er 9,2 MPa sem er hærra heldur en viðmiðunarmarkið 7 MPa uppgafið í útboðsgögnum.

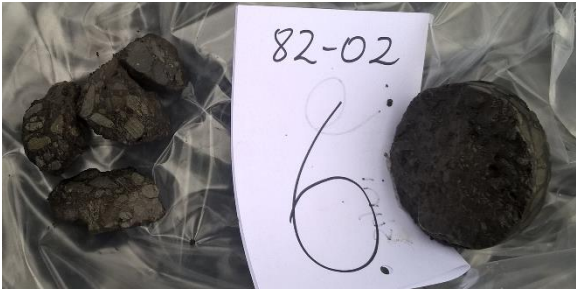
LÝSING	MYND
<p><u>82-02 / Kafli 1 – Bikþeyta 2,4% restbik</u> Sýni var örlítið fest undir klæðingu en ekki var unnt að mæla styrk sýnanna. Undir efsta laginu voru smá klumpar af „festu“ efni. Sýni voru tekin í vinstri kanti í stöð 3599 sýni 5 og í stöð 3447 sýni 6.</p>

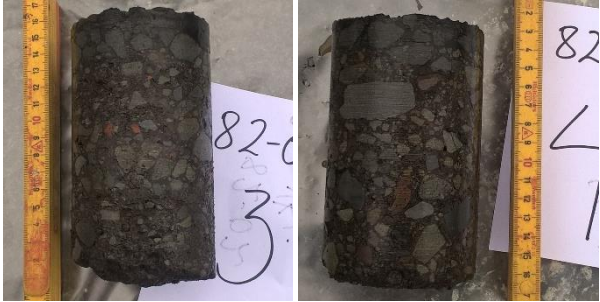
<p><u>82-02 / Kafli 2 – Bikþeyta 3,8% restbik</u> Kjarnarnir sem komu upp voru mjög góðir og heillegir um 11-12 cm langir. Unnt var að mæla kleyfnibrotþol annars sýnisins. Sýni voru tekin í vinstri kanti í stöð 3775 sýni 3 og 3694 sýni 4.</p>

Því miður brotnaði sýni númer 3 við almenna meðhöndlun eftir að hafa verið sagaður þannig að ekki reyndist unnt að mæla kleyfnibrotstyrk sýnisins en bikinnihaldið var unnt að mæla. Sýni númer 4 úr kafla 2 reyndist hafa kleyfnibrotstyrk upp á 1035 kPa 16. árum eftir útlögn sem er mjög mikið og 10 sinnum meira heldur en krafan um kleyfnibrotstyrk segir til um og 8 sinnum meira heldur en styrkur kjarna sem gerðir voru úr efninu á framkvæmdatíma. Kleyfnibrotstyrkurinn er nær því að vera styrkur malbikskjarna heldur en kjarna úr bikfestu burðarlagi. Kleyfnibrotstyrkur kjarna 7 og 8 úr vegi 82-01 reyndist vera 649 og 512 kPa sem einnig verður að teljast mjög mikið og sýnir góða endingu styrkingarinnar.

NMÍ mældi einnig bikhlutfall kjarnanna. Hins vegar var ekki hægt að mæla bikhlutfallið samkvæmt staðli þar sem efnið var ekki nægilega mikið. Niðurstöður mælinga gáfu bikhlutfallið á milli 3,7-6,0%. Í kjörnum 3 og 4, þar sem ætlunin var að hafa 3,8% bikþeytu mældist hún 3,7 og 4,1%. Í vegi 82-01 reyndist kjarni 7 vera froðubik með 4,6% bikinnihaldi og kjarni 8 vera bikþeyta með 6,0% bikinnihaldi. Sýni úr vegi 82-01 litu mjög vel út enda bikinnihald óvenju hátt.

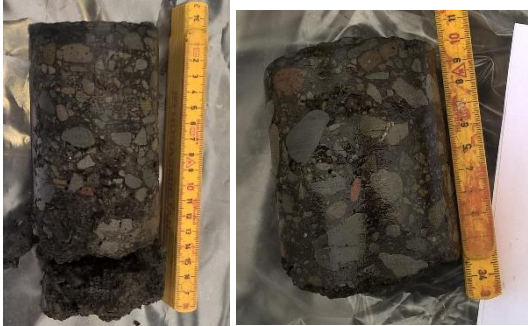
<p><u>82-01 – Bikþeyta / froðubik</u> Kjarnarnir sem komu upp voru mjög góðir og heillegir 9-13 cm langir. Unnt var að mæla kleyfnibrotþol sýnanna. Sýni voru tekin í vinstri kanti: Sýni 7 – í stöð 10416, froðubiki 10 cm, sumarið 2004. Sýni 8 – í stöð 10177, bikþeyta 12 cm, sumarið 2000.</p>

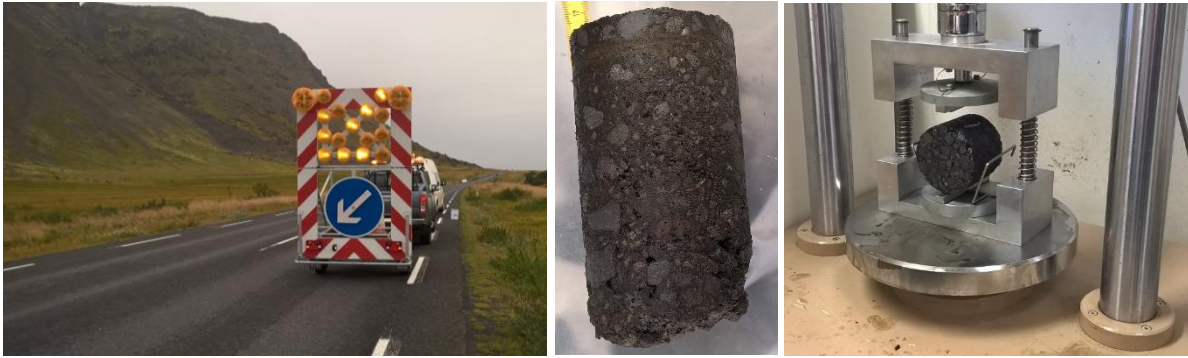
MYND 28 Við kjarnatöku á Biskupstungnabraut og prófun kjarna á NMÍ úr Biskupstungnabraut.

Teknir voru 6 borkjarnar úr bikbundna burðarlaginu (tafla 21) og hægt að mæla kleyfnibrotþol fjögurra þeirra (mynd 28). Þegar kjarnar voru skoðaðir, virðist sem efni burðarlagsins hafi verið gott með góða kornadreifingu en Þórustaðanáma er í námunda við veginn.

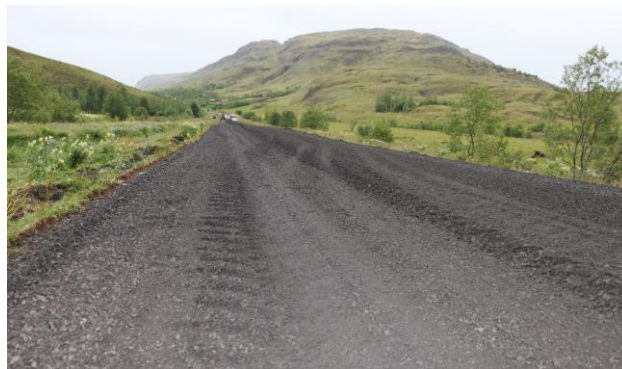
MYND 30 Skálholtsvegur eftir að núverandi vegur var þurrfræstur.

Á Skálholtsvegi (31-01, stöðvar 6740-9310) var verið að laga legu vegarins og leggja nýja klæðingu sumarið 2015 (mynd 30). Vegurinn var þurrfræstur, keyrt í hann efni og lögð ný klæðing. Engin festing átti sér stað og er hann því notaður til samanburðar við festu vegkaflana. Vegspotinn var falllóðsmældur fyrir og eftir endurlögn og tekið var sýni úr veginum til að gera kornakúrfu, mæla brothlutfall og kleyfnistuðul. Til að laga þverhalla og ójöfnur í veginum var keyrt í hann efni úr námu við Merkurlaut, en efnisprófanir á því efni eru einnig meðfylgjandi.

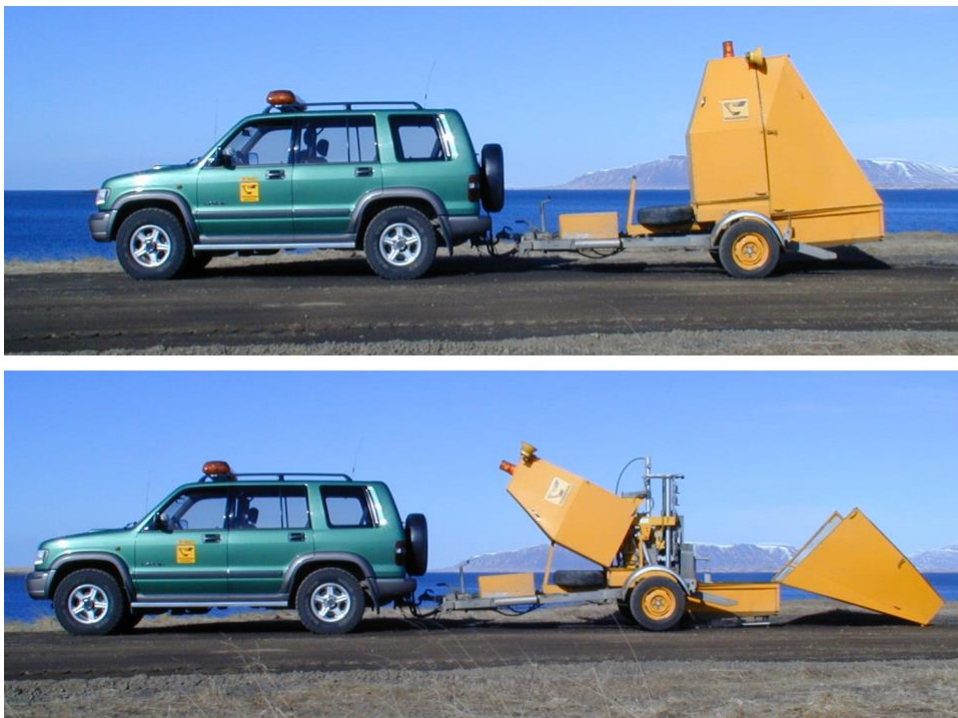
MYND 36 Falllóðstæki Vegagerðarinnar (Helga Þórunn Gunnlaugsdóttir, 2008).

Falllóðsmælingar (mynd 37) eru oft gerðar á vegbyggingum til þess að meta burðarþolsgildi vegbygginga. Margar mismunandi leiðir eru til þegar kemur að úrvinnslu gagna sem fást og er velþekkt að bakreikna stífnu mismunandi laga vegbygginga með aðstoð ítrunarforrita. Til þess að það beri sem mestan árangur þurfa lagþykktir vegarins að vera áætlaðar. Hægt er að meta lagþykktir út frá falllóðsmælingum en það krefst frekari ítranna. Í þessum hluta verkefnisins var farin sú leið að nota niðurbeygjumælingarnar beint til að meta ástand vegbygginganna fyrir og eftir styrkingar.

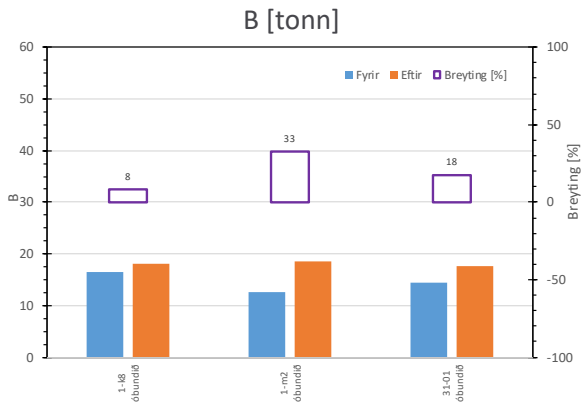
MYND 41 Niðurstöður falllóðsmælinga fyrir óbundin burðarlög.

- AUPP eða flatarmál sigdældarinnar minnkar um 8 og 9% í 31-01 og 1-k8, en ekki var unnt að meta stuðulinn fyrir 1-m2 vegna staðsetningar mælinema frá álagsmiðju við falllóðsmælingar.
