# **Tjónagreining á brúnni yfir Steinavötn í Suðursveit**

30 eininga ritgerð sem er hluti af  
*Magister Scientiarum* gráðu í byggingarverkfræði

Umhverfis- og byggingarverkfræðideild  
Verkfræði- og náttúruvísindasvið  
Háskóli Íslands  
Reykjavík, maí 2018

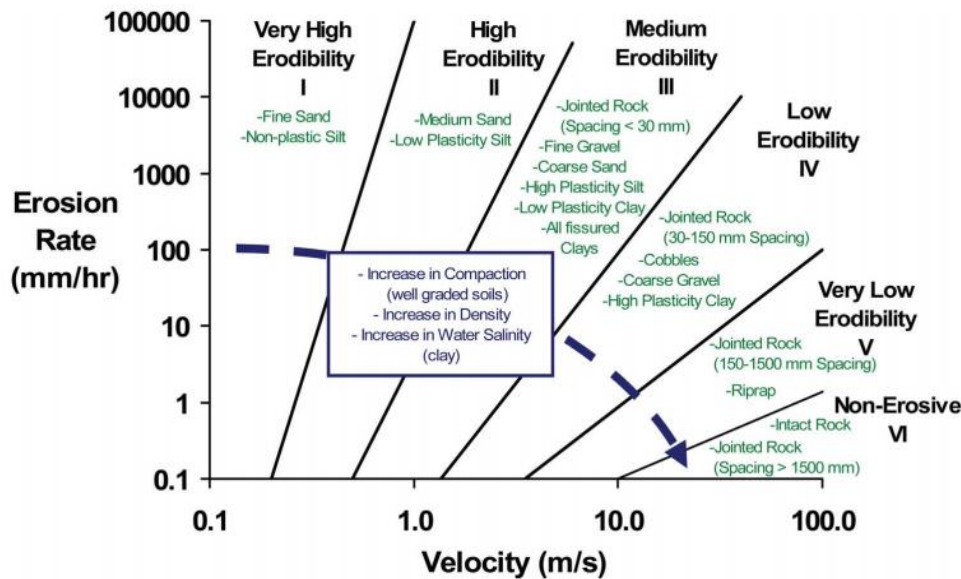
Mynd 2-2: Rofhraði mismunandi jarðvegsgerða við mismunandi straumhraða (Briaud, 2008)

Rof er almennt talið flókið fyrirbrigði en vegna flækjustigs þess þá setti Briaud (2008) fram tillögu að flokkun jarðvegs sem byggir á rofhraða (e. erosion rate) sem fall af straumhraða vatns. Mynd 2-2 sýnir rofhraða jarðvegs gagnvart mismunandi straumhraða.

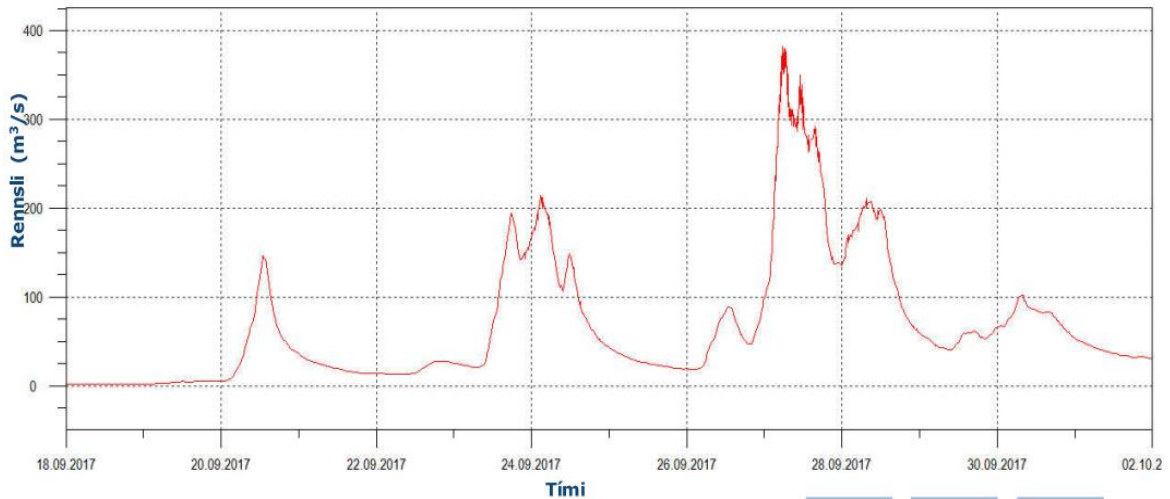
Mynd 4-8: Reiknað rennsli út frá vatnshæðarmæli í Fossá við Eyjólfsstaði í lok september 2017 (Veðurstofa Íslands, 2017c).

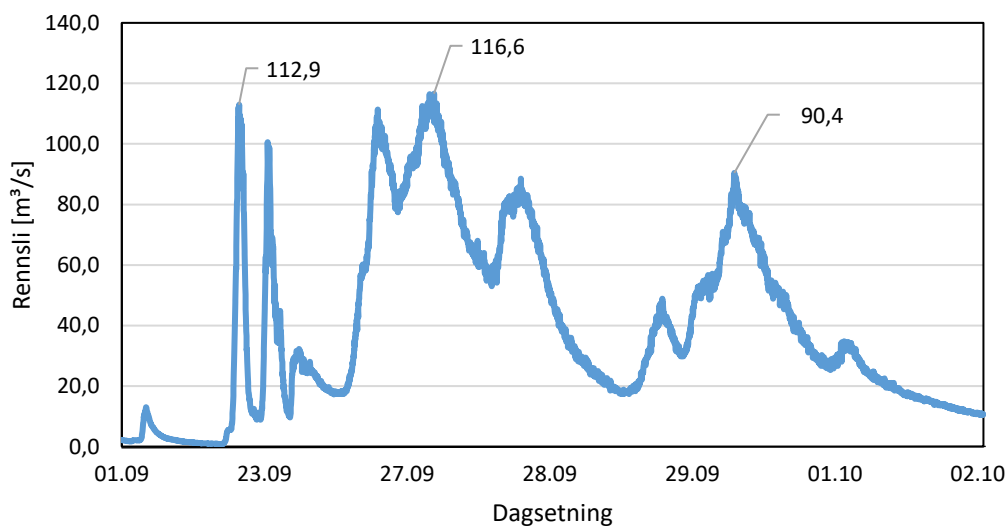
Mynd 4-9: Mælt rennsli frá Laxá í Nesjum í september 2017 (Veðurstofa Íslands, 2018).

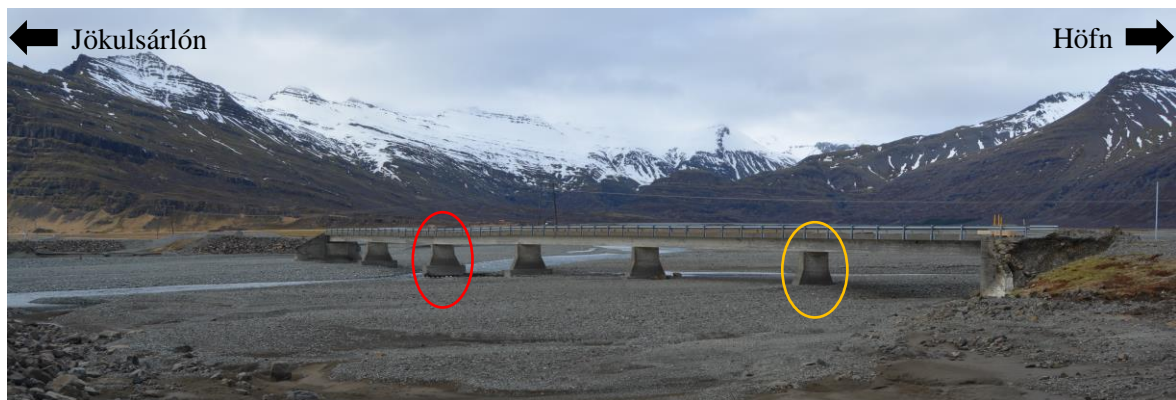
Mynd 4-11: Brúin yfir Steinavötn. Mynd tekin eftir atburð. Sigstöpull er merktur með rauðum hring og millistöpull sem skekkist árið 1966 er merktur með gulum hring (Vegagerðin, 2018).

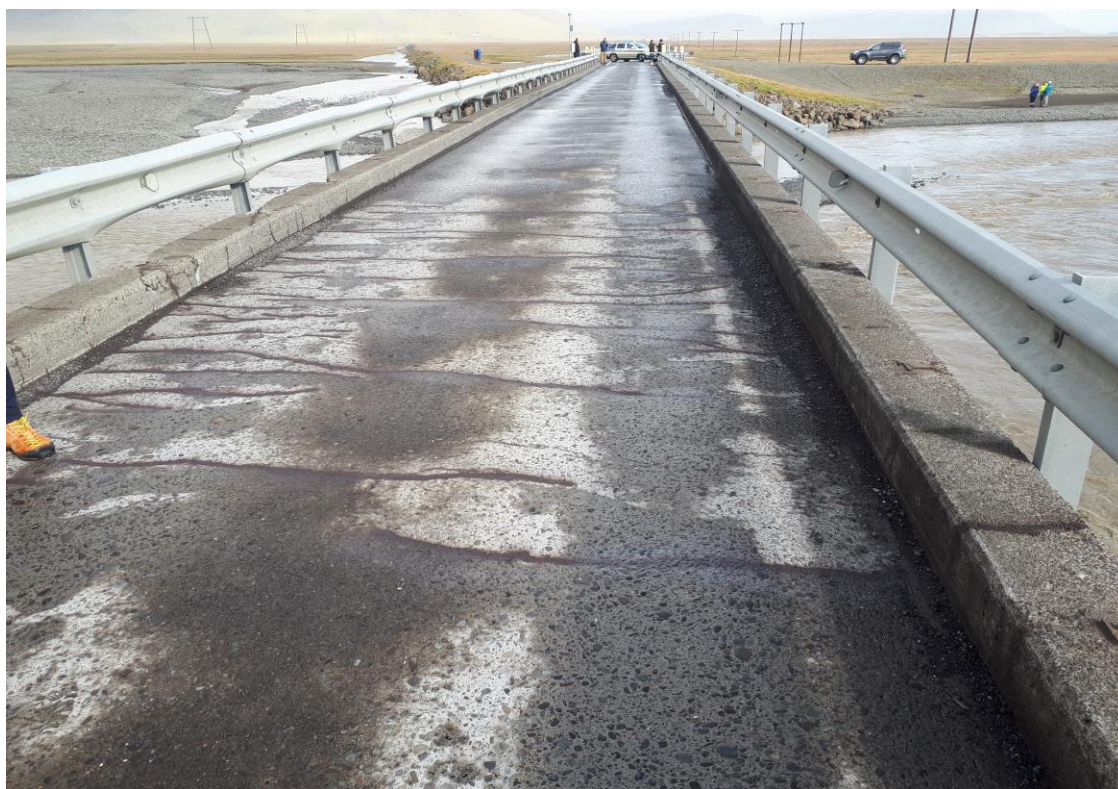
Mynd 4-12: Sprungur gengu 5 metra sitthvoru megin við ásetu á millistöpli 1 og 3.

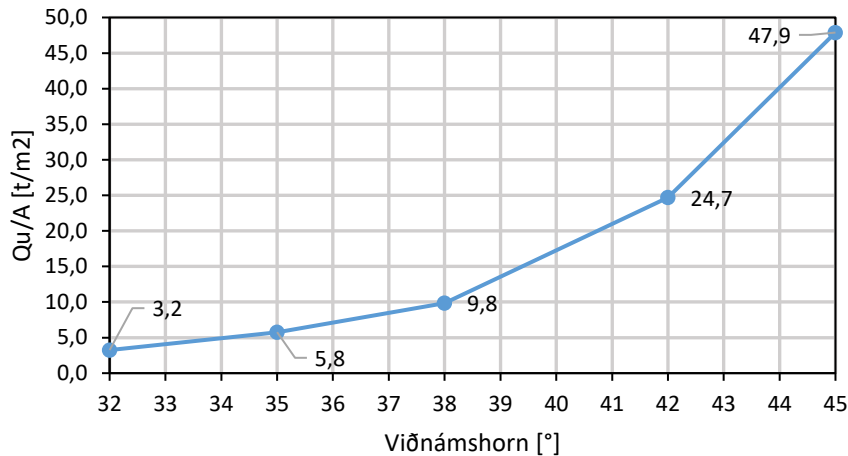
Mynd 4-17: Burðarþol staks timburstaurs sem fall af viðnámshorni.

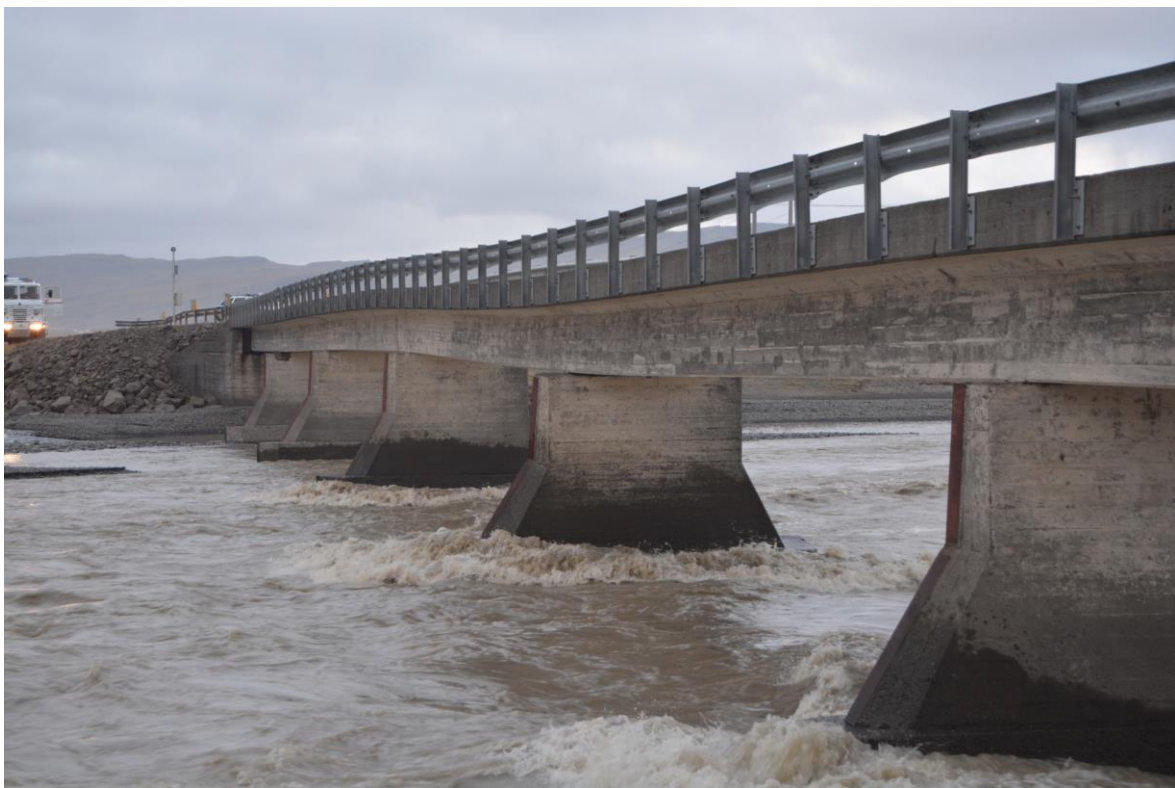
Mynd 4-22: Á myndinni má sjá millistöpul hanga í yfirbyggingu.

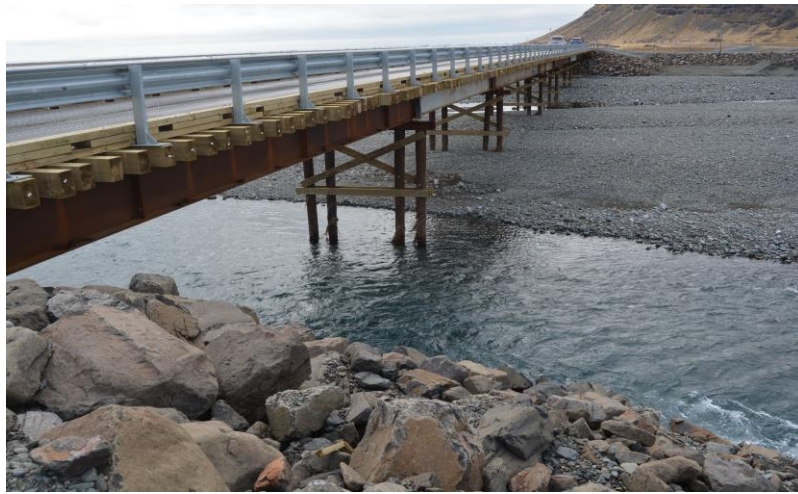
Mynd 4-30: Bráðabirgðabráin reis á fimm dögum. Úr myndasafni Vegagerðarinnar.

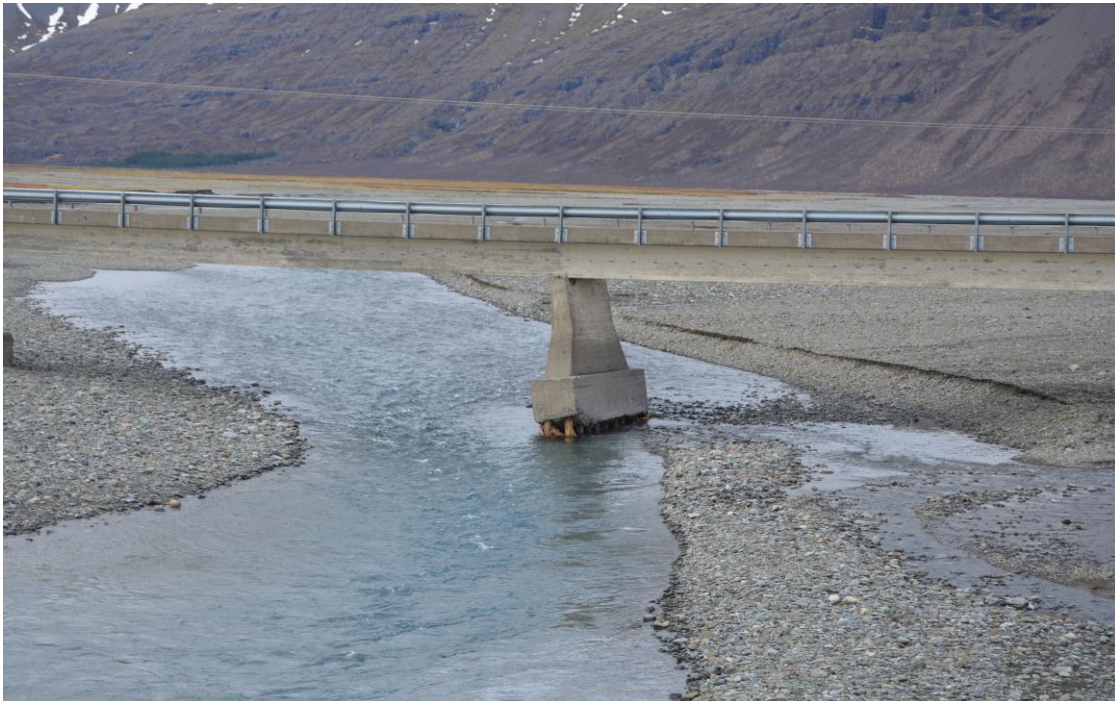
*Mynd 4-32: Núverandi ástand millistöpuls 2. Líklegt er að nokkrir af timburstaurunum séu brotnir (Vegagerðin, 2018).*
