Yfirborðsmerkingar

Ending og efnisnotkun

Maí 2017

Verkefni unnið fyrir styrk frá
rannsóknarsjóði Vegagerðarinnar

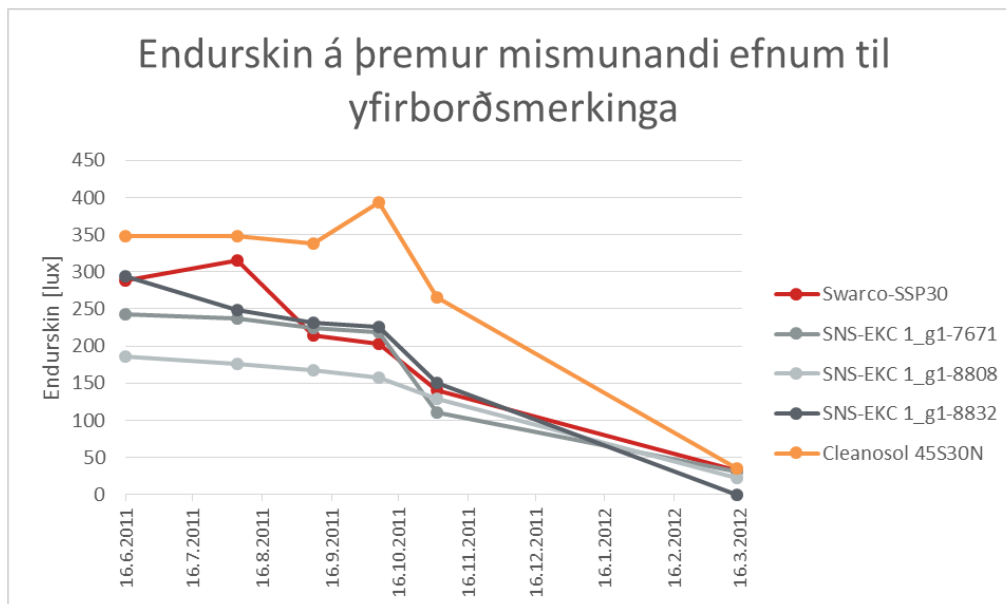
Mynd 10 - Niðurstöður mælinga á þremur mismunandi efnum til yfirborðsmerkinga

Mismunandi styrkur var á endurskini í upphafi mælinga en þar var Cleanosol-45S30N með hæstan styrk. SNS-EKC var með lægsta upphafsstyrkinn á öllum mælipunktum en endurskinið minnkaði hlutfallslega hægar með tímanum í samanburði við Cleanosol-45S30N sem sýndi mikið slit um veturinn (eftir áramót). Einn mælipunktanna fyrir SNS-EKC sýnir að upphafsstyrkur endurskinsins er lægri en kröfur segja til um (>200lux). Swarco-SSP30 sýndi svipaða hegðun og SNS-EKC með jafnt slit yfir veturinn. Athyglisvert var að sjá að öll þrjú efnin enduði með svipað endurskin í mars (í kringum 30 lux) en það virðist vera gegnumgangandi fyrir vegmerkingar hér á landi að koma illa undan vetri. Samkvæmt þessum niðurstöðum má því draga þá ályktun að efnistegund skiptir ekki máli hvað varðar endingu vegmerkinga en upphafsgildið er þó mjög mismunandi milli efna.

Prófanir á miðlínunum með mismunandi efnum (allt sprautuplast) voru framkvæmdar fyrir þrjá mismunandi vegkafla á hringveginum. Miðlínur vegkaflanna voru sprautuplastaðar með Swarco-SSP30, Cleanosol-45S30N og SNS-EKC. Samanburður á endurskini miðlínanna með mismunandi efni leiddi í ljós að Cleanosol-45S30N var með bestu niðurstöðurnar en lággildið á vorin var samt sem áður svipað og fyrir hin efnin. Munurinn er ekki meiri en svo að þessi litla könnun bendir til þess að hægt sé að láta efnisverð ráð við val á milli Swarco-SSP30 og Cleanosol-45S30N. SNS-EKC virðis aftur á móti vera á mörkunum að ná nægu endurskini í upphafi.

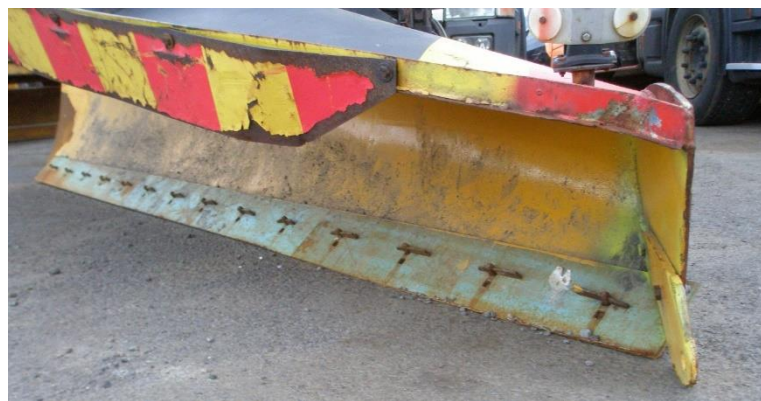
Mynd 11 - Snjótönn með stál slitblaði.

Nokkur umræða hefur verið um tegundir slitblaða á snjómoksturtækjum hér á landi. Vegagerðin hefur undanfarin ár og áratugi notast við stálslitblöð en önnur lönd eins og Danmörk og Skotland hafa verið að færi sig yfir í mjúk slitblöð eins og gúmmíslitblöð, bæði til þess að minnka skemmdir á vegum og yfirborðsmerkingum vega og einnig til þess að minnka hávaða. Gúmmíslitblöð aðlaga sig betur að ójöfnum í vegi, eins og upphleyptum vegmerkingum. Aftur á móti hefur reynslan erlendis sýnt að

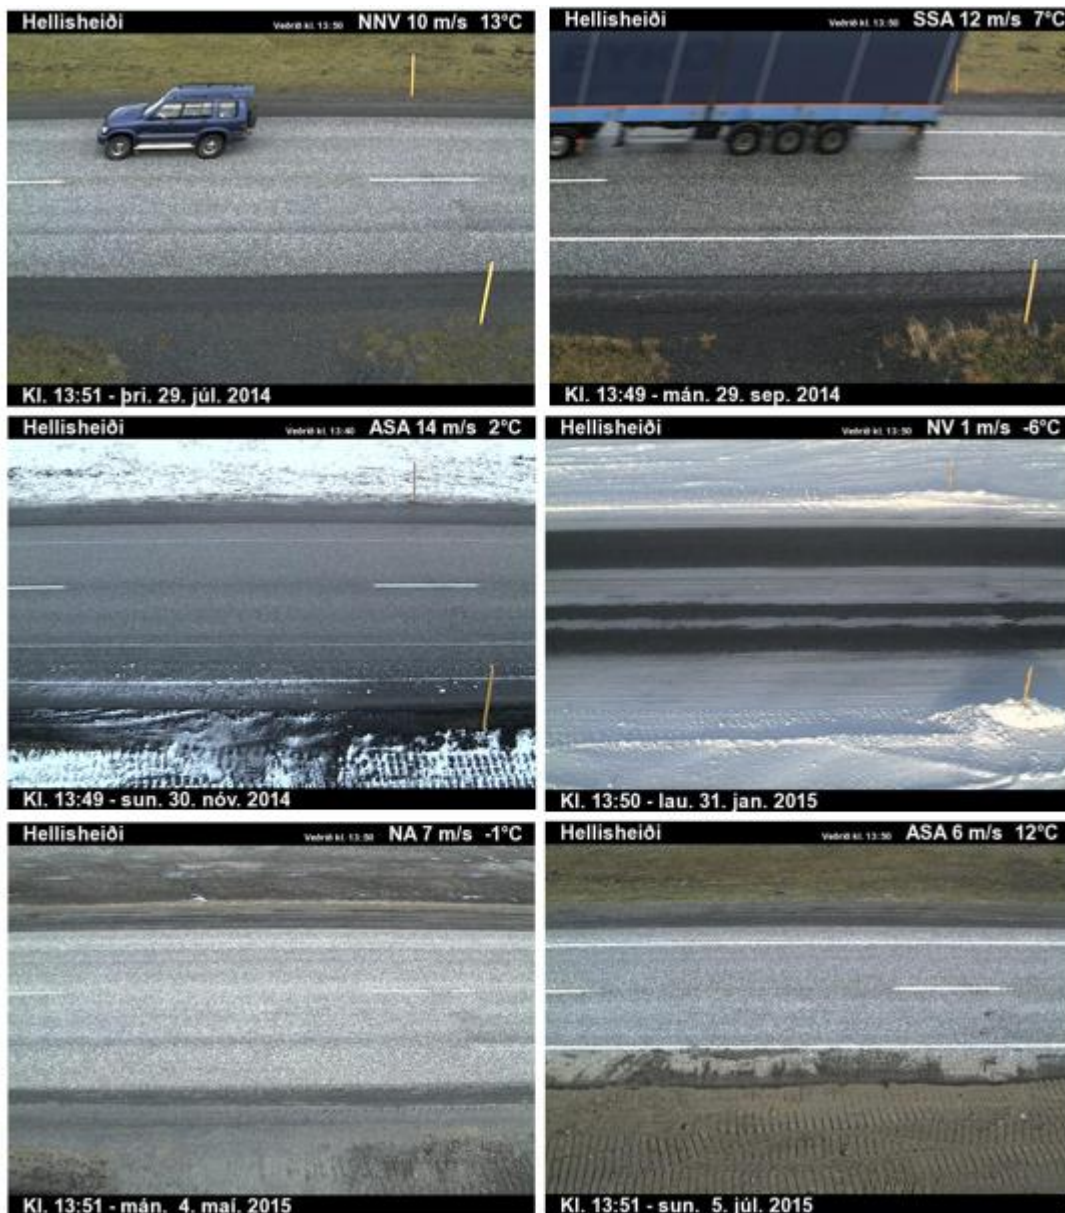
Hellisheiði:

Mynd 12 - Sýnilegt ástand mið- og kantlína á Hellisheiðinni

Ástand mið- og kantlína var skoðað sjónrænt á tveimur mismunandi vegköflum, hringvegur á Hellisheiði annarsvegar og hinsvegar vegkafla niður að Grundartanga. Notast var við vefmyndavélar Vegagerðarinnar fyrir tímabilið júlí 2014 – júlí 2015. Mikill munur er á umferðarmagni á þessum vegum. Árið 2015 var árdagsumferð við Grundartanga 855 bílar/sólhr. En 6887 bílar/sólhr á Hellisheiði. Í Viðauka 1 eru myndir af hverjum vegkafla yfir eins árs tímabil og sést þar hvernig ending mið- og kantlínanna þróast innan þessa árs.

Þegar þessir tveir vegkaflar, Hellisheiði og Grundartangi, voru bornir saman þá sást sama hegðun á mið- og kantlínunum, þ.e. að sýnileiki þeirra var mikill á sumrin og á haustin en strax um mið vetur fór sýnileikinn minnkandi og á vorin voru línurnar nánast horfnar. Í byrjun sumars 2015 voru svo línurnar málaðar á ný. Munur á umferðarpunga virðist ekki hafa áhrif á endingu vegmerkinganna rétt eins og fyrri ályktanir gáfu til kynna í kafla 4.1.1.
