# Ástandsvöktun brúa

Lokaskýrsla

Desember 2013

Lýsing: *Samantekt og helstu niðurstöður úr rannsóknarverkefninu Ástandsvöktun brúa 2012-2013*

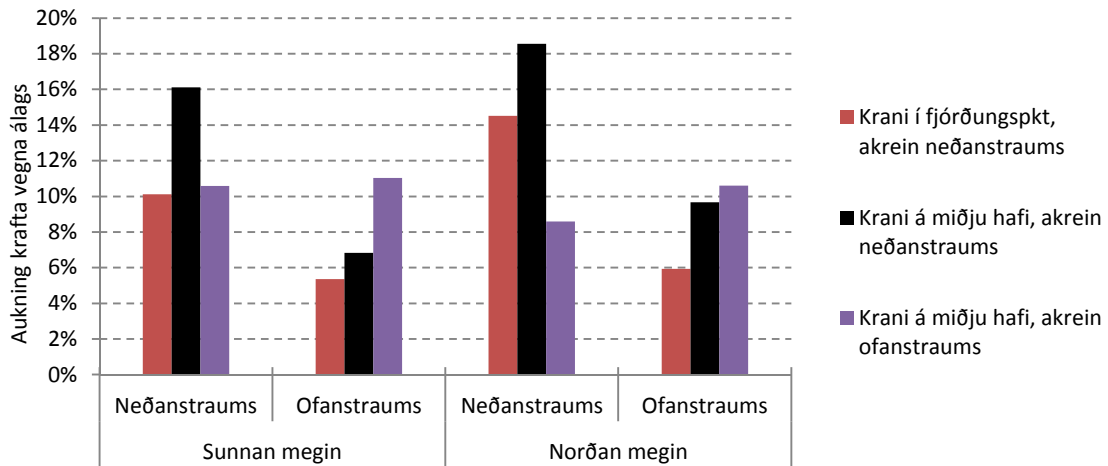
Mynd 3-4: Hlutfallsleg aukning krafta í bakstöðum með tilkomu kranabíls (liðtengd endaskilyrði)

Hlutfallslega aukningu krafta í bakstöðum (miðað við brú undir eiginálagi) þegar kranabíl er stillt upp á þrenna vegu má sjá á Mynd 3-4. Aukningin er aðeins sýnd myndrænt fyrir liðtengd endaskilyrði þar sem kraftaukning verður sambærileg fyrir innspennt skilyrði.

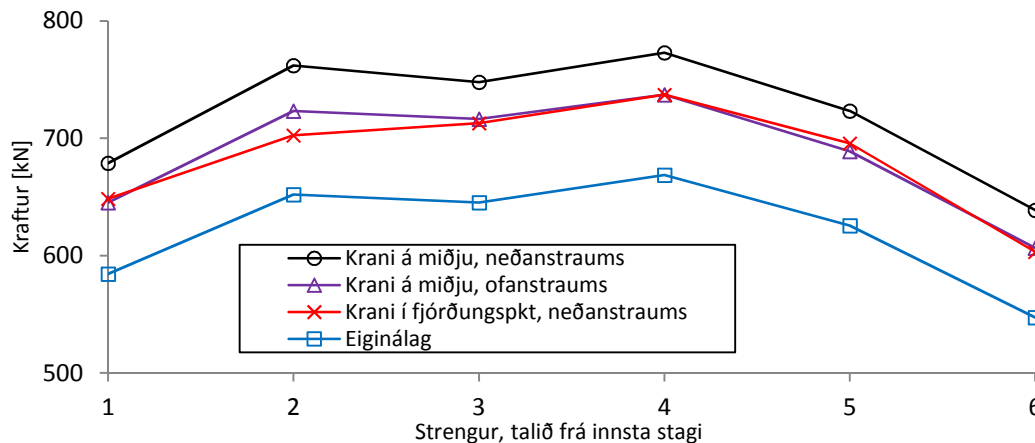
Mynd 3-5: Kraftar í strengjum bakstaga - kapalplan neðanstraums, sunnan (liðtengd endaskilyrði) fyrir mismunandi álagstilfelli, álagstilfelli með krana innifelur eiginálag.

Mynd 3-5 sýnir dreifingu togkrafta í þeim sex strengjum sem mynda bakstöð Ölfusárbrúar sunnan megin brúarinnar, í kapalplani neðanstraums. Uppgefin gildi eru reiknuð út frá mældum eigintíðnum og gefa krafta við eiginálag og við álagsaukningu vegna kranabíls sem stillt er upp á þrjá vegu. Reiknaður kraftur fyrir álag frá krana inniheldur jafnframt eiginálag, þ.e. kranaálag + eiginálag.

Á Mynd 3-5 má sjá að álagi milli strengja bakstaganna er misdreift og má greina mest rúmlega 20% mun á krafti milli strengja. Dreifingin er mjög svipuð í kapalplani ofanstraums.

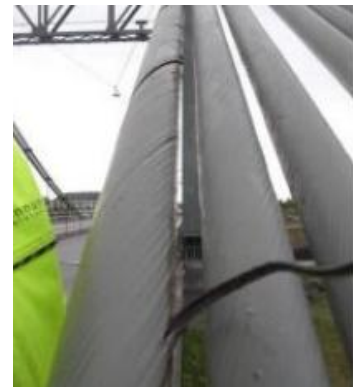
Mynd 8: Brotinn þráður í einum strengja Ölfusárbrúar

Ekki er hægt að meta ástand strengjanna að innan með sjónskoðun og því alls óvíst hvernig ástandið er þar. Hugsanlegt brot í þráðum og/eða tæring í strengnum að innan má helst merkja ef breytingar hafa orðið á þvermáli strengsins, hann hafi gliðnað eða aflagast.

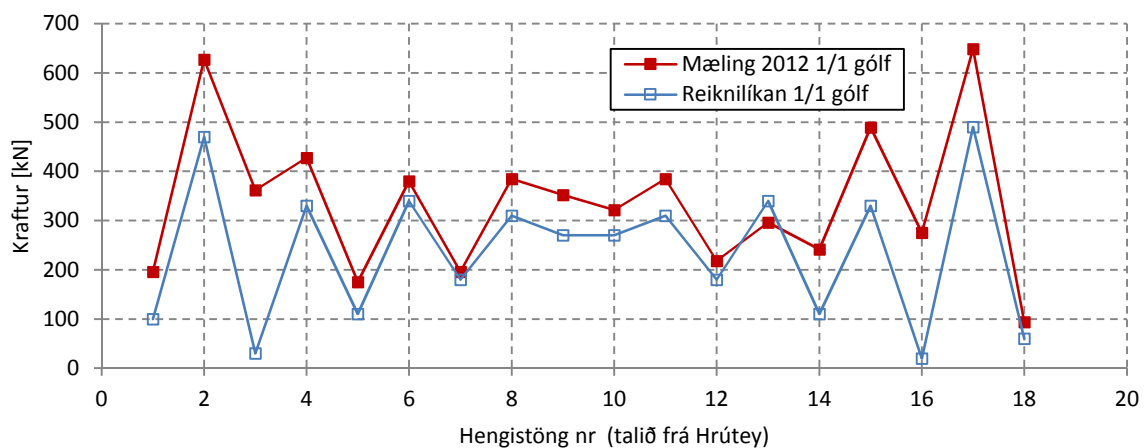
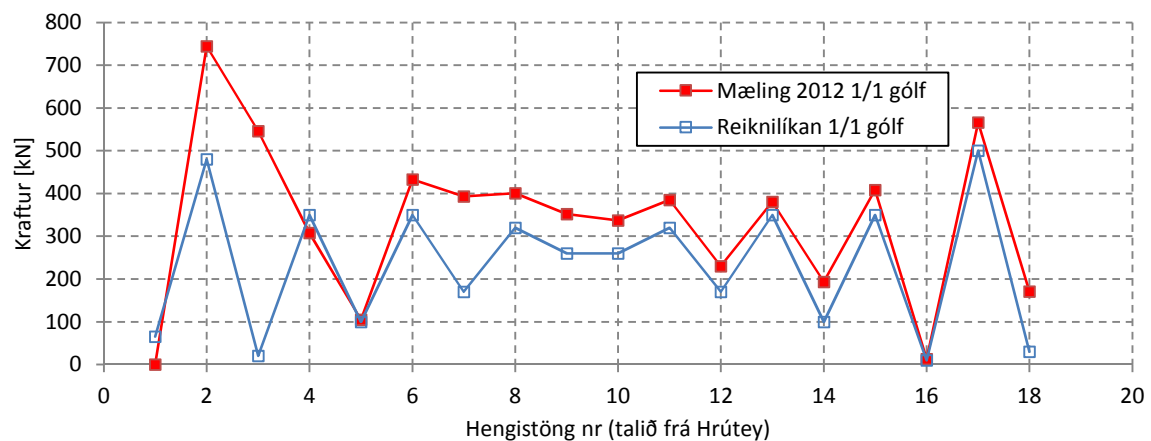
Mynd 4-5: Kraftar í hengistöngum, fullbyggt mannvirki – bogaplan norðanmegin brúar

Mynd 4-6: Kraftar í hengistöngum, fullbyggt mannvirki – bogaplan sunnanmegin brúar

Myndirnar að ofan sýna að mælingar og útreikningar fylgjast almennt vel að. Mismunur milli reiknilíkans og krafta sem reiknaðir eru út frá titringsmælingum getur meðal annars orsakast af skekkjum í mati á massa og stífni hengistanga og óvissu við aflestur svörunarrófs titringsmælinga. Þá voru kraftmælingar frá byggingarstigi brúarinnar bornar saman við reiknilíkani fyrir samsvarandi byggingarstig, sjá nánar í skýrslu um mælingar á brú í Mjóafirði (2013).

Í skýrslu um mælingar á bogabréi í Mjóafirði er gerð grein fyrir mældum eigintíðnum brúarinnar og útreiknuðum sveifluformum ásamt mælingum á eigintíðnum hengistanga. Bæði sveifluformin og kraftar í hengistöngum, reiknaðir út frá eigintíðnum, munu nýtast á líftíma mannvirkisins sem samanburðargögn þegar meta þarf ástand og þörf á viðhaldi. Samanburður krafta í hengistöngum við reiknilíkön sýnir fylgni í dreifingu á báðum bogaplönnum brúarinnar sem styrkir hönnunarforsendur.
