Aðreinar og fráreinar

Slysatíðni

Miklabraut milli Skeiðarvogs og Lönguhlíðar

Nóvember 2010

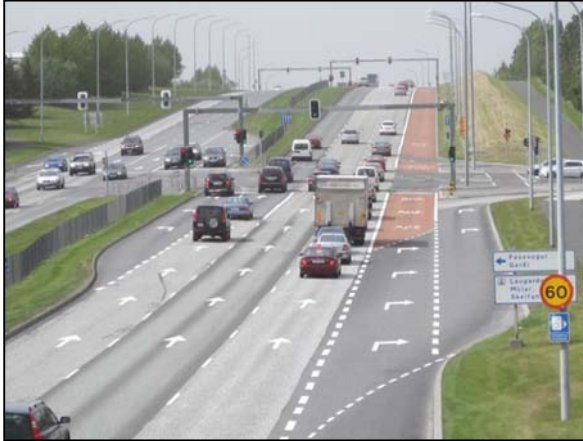
Mynd 2 – Miklabraut-Grensásvegur horft til vesturs

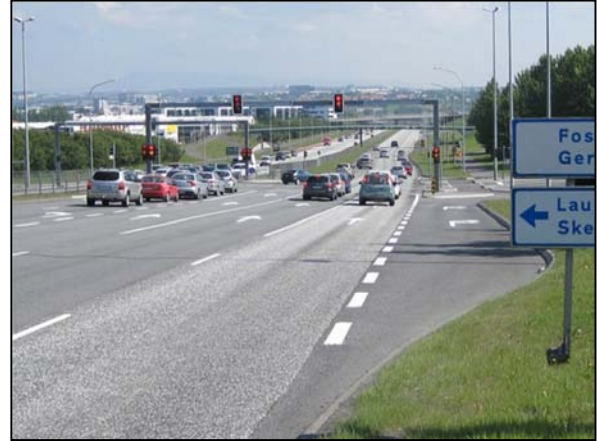
Mynd 3 – Miklabraut-Grensásvegur horft til austurs

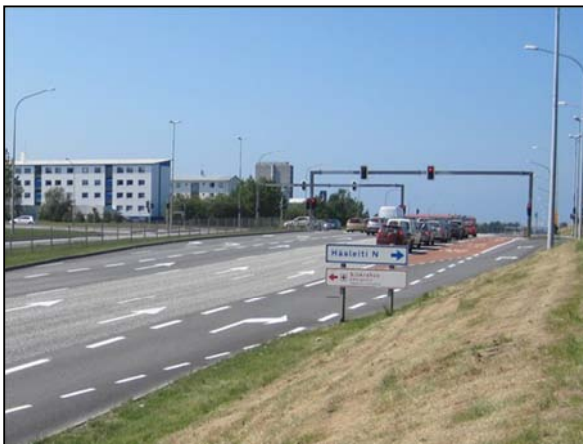
Mynd 4 – Miklabraut-Háaleitisbraut horft til vesturs

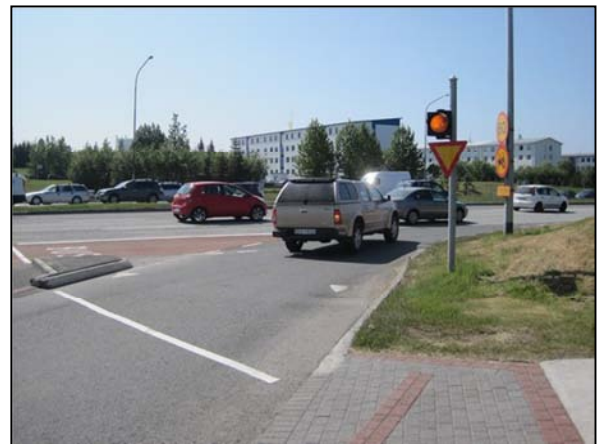
Mynd 5 – Miklabraut-Háaleitisbraut gult aðvörunarljós á aðrein til vesturs

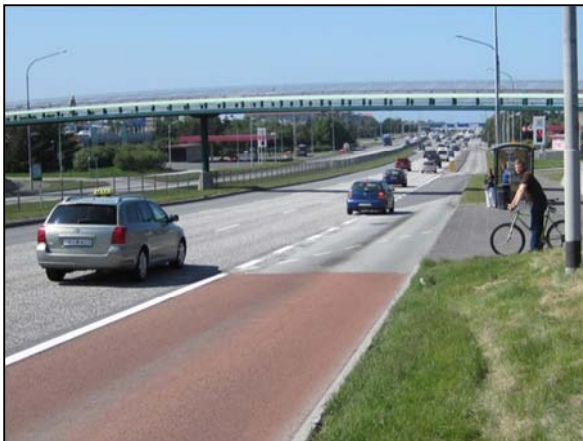
Mynd 6 – Miklabraut-Kringlan-A frárein – horft til vesturs

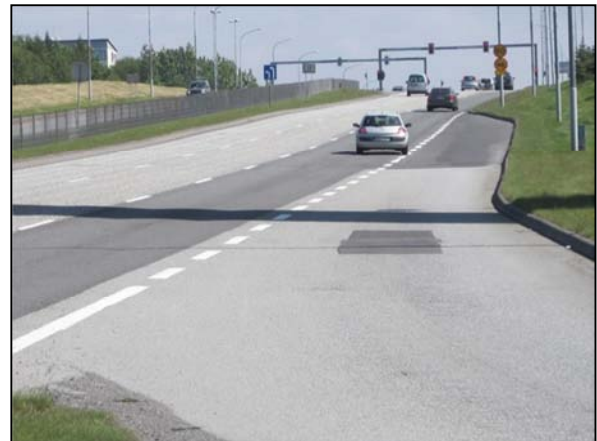
Mynd 7 – Miklabraut-Kringlan-A aðrein – horft til austurs

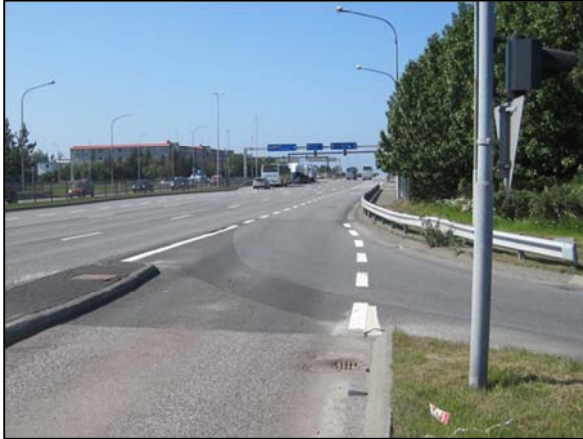
Mynd 8 – Miklabraut-Kringlan-V
fléttunarrein – horft til vesturs

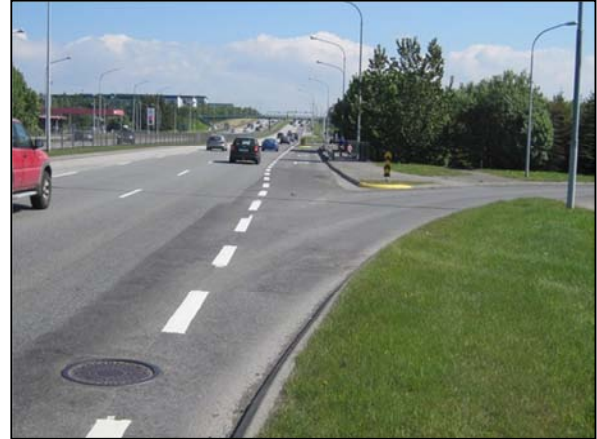
Mynd 9 – Miklabraut-Kringlan V
fráreinar – horft til austurs

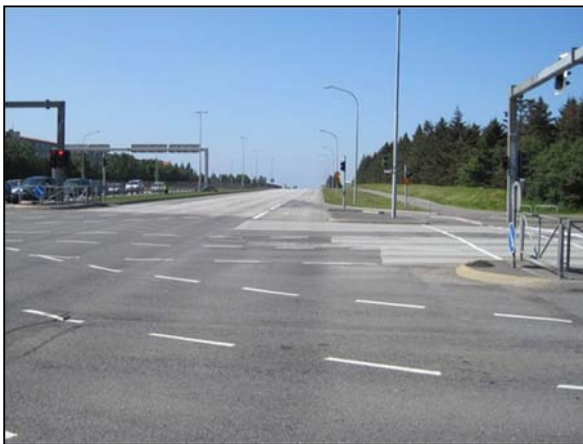
Mynd 10 – Miklabraut-Kringlumýrarbraut
horft til vesturs

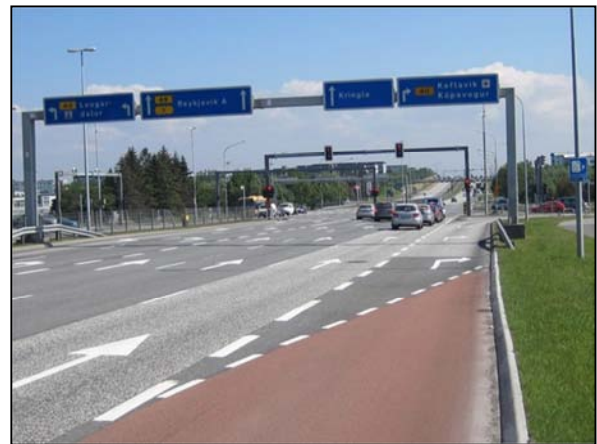
Mynd 11 – Miklabraut- Kringlumýrarbraut
horft til austurs

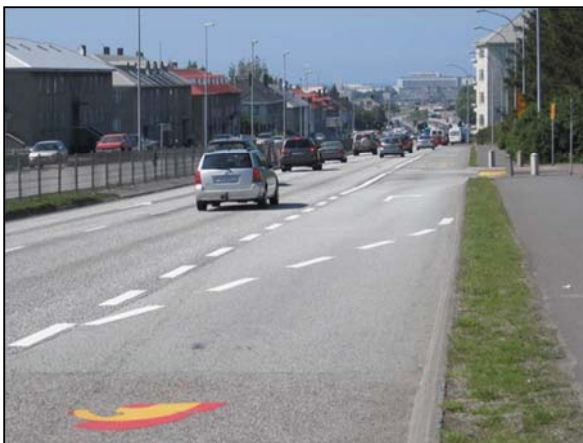
Mynd 12 – Miklabraut-Stakkahlíð
horft til vesturs

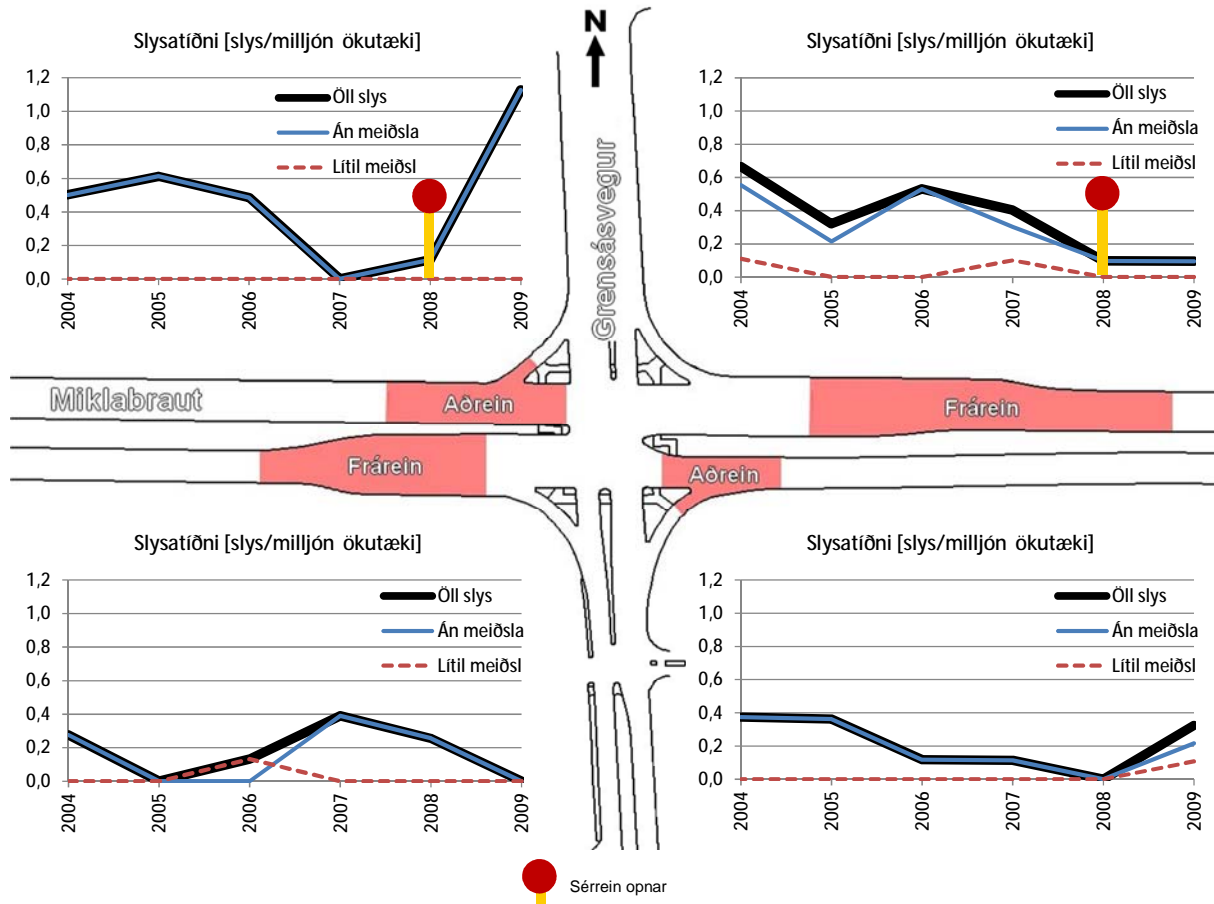
Mynd 14 sýnir tíðni slysa án meiðsla, slysa með litlum meiðslum og tíðni allra slysa fyrir tvær aðreinar og tvær fráreinar á gatnamótum Grensásvegur og Miklubrautar. Töflur með nákvæmum gildum má finna aftast í viðauka B.

Svo virðist sem opnun sérreinar hafi ekki haft áhrif á slysatíðni á frárein til vesturs. Slysatíðni á fráreininni hefur almennt minnkað frá 2004 til 2009. Slysatíðni jókst á aðrein til vesturs úr 0 í 1,1 slys/milljón ökutæki frá 2007 til 2009, eftir að sérrein opnaði. Tíu slys voru skráð í september 2008 til desember 2009 á umræddri aðrein og í helmingi tilfella voru það fólksbifreið og hópbifreið sem rákust saman. Af þessum tíu slysum voru sex aftanákeyrslur og fjórir árekstrar við hægri beygju fyrir bíl.

Segja má að slysatíðni hafi almennt minnkað eða staðið í stað á aðrein og frárein til austurs frá árinu 2004 til ársins 2009, en þar voru engar breytingar gerðar á rannsóknartímabilinu.

Mynd 14 – Yfirlitsmynd og slysiðni á gatnamótum Miklubrautar og Grensásvegur

Slysaögn benda til þess að opnun sérreinar hafi aukið slysatíðni á aðrein til vesturs, en haft lítil áhrif á fráreinina. Hærra hlutfall hópbifreiða í árekstri við ökutæki árið 2009, samanborið við fyrri ár, gefur einnig til að kynna að sérrein hafi aukna slyshættu í för með sér á aðreinum, þegar ökumenn þurfa að þvera sérrein til að komast inn á Miklubraut.

- Fjöldi aftanákeyrsla á aðreininni bendir til þess að ökumenn sem eru fremstir á aðreininni eigi í erfiðleikum með að meta nauðsynlegt ökubil til að komast inn á Miklubraut og hemli því snögglega. Eins benda þær til að ökumenn fyrir aftan þá horfi of mikið til vinstri á umferðina á Miklubraut og gæti ekki að ökutækjum fyrir framan.
- Einnig er rétt að minnast á að ökumenn frá Grensásvegi þurfa að ná upp hraða er þeir aka upp brekku í átt að Háaleitisbraut
- Fyrstu ljósastýrðu gatnamótin á Miklubraut til vesturs. Hraði umferðar sem kemur í frjálsu flæði til vesturs á Miklubraut að þessum stað er því líklega hærrí en þegar vestar dregur þar sem „græn bylgja“ umferðarljósa jafnar og temprar hraðann.

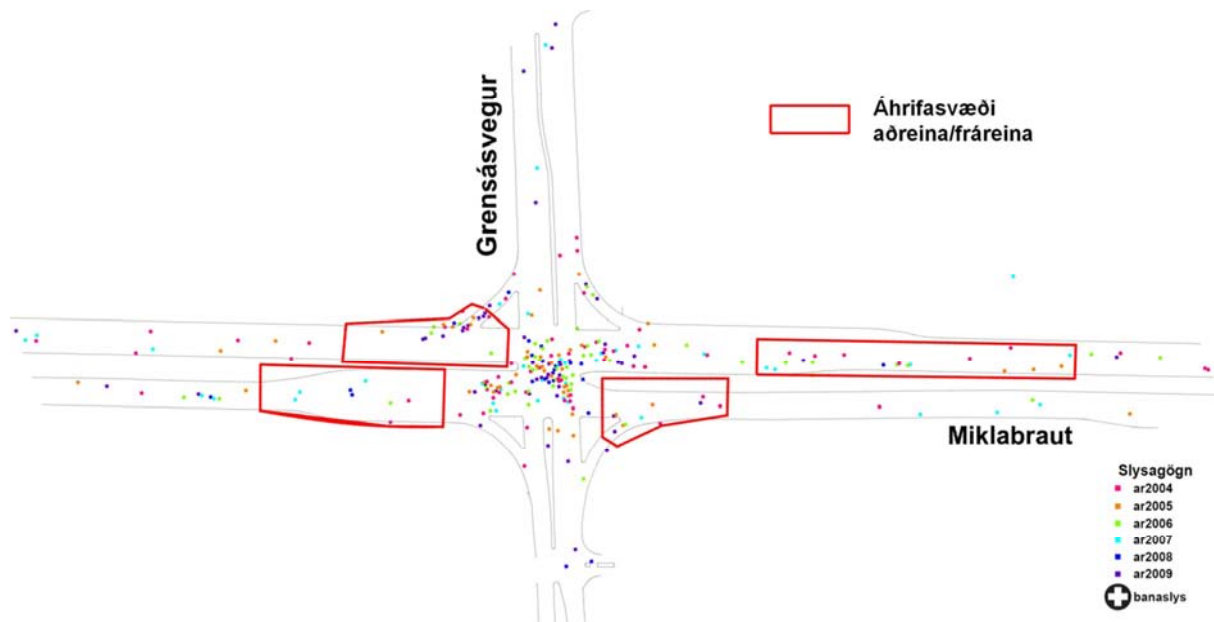
Mynd 15 – Slysgögn og áhrifasvæði á gatnamótum Miklubrautar og Grensásvegur

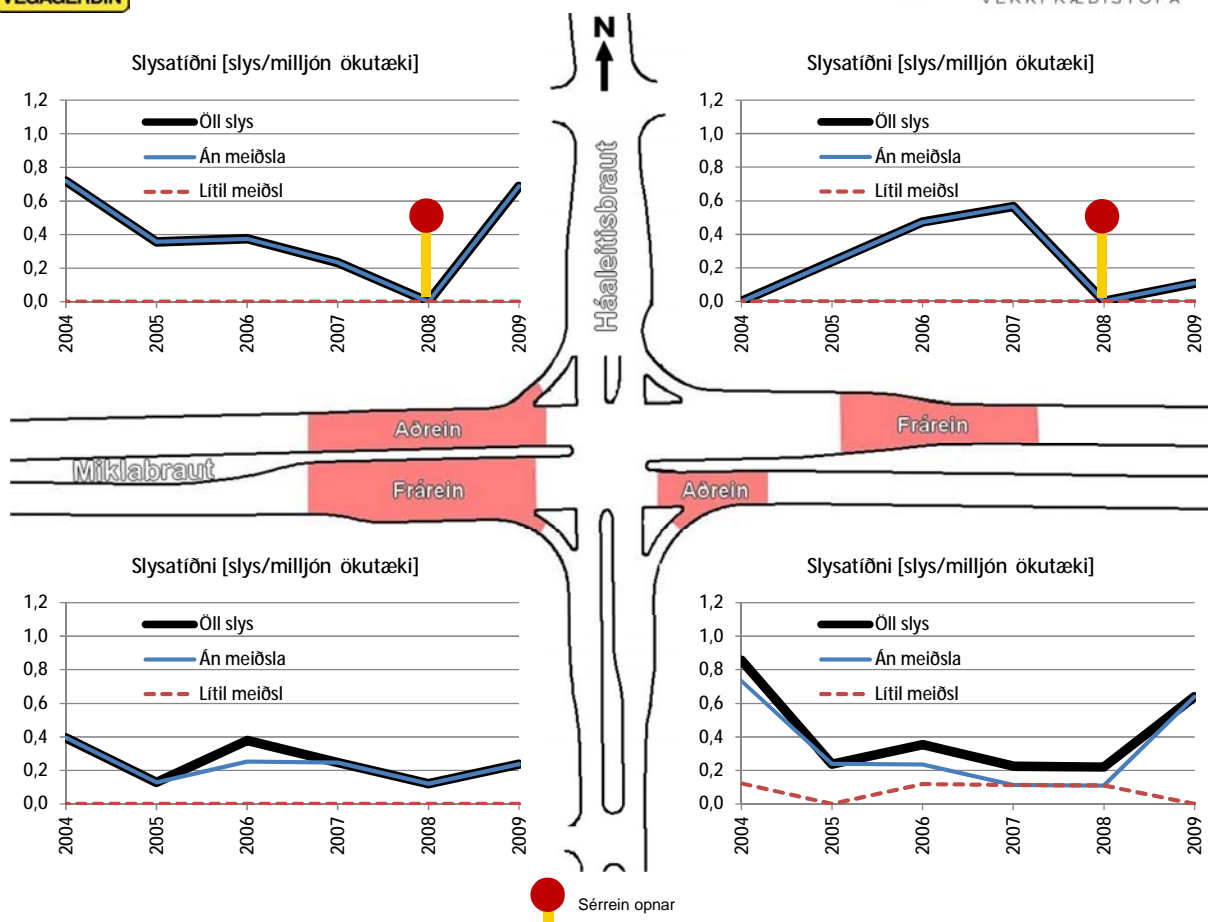
Mynd 17 sýnir tíðni slysa án meiðsla, slysa með litlum meiðslum og tíðni allra slysa fyrir tvær aðreinar og tvær fráreinar á gatnamótum Háaleitisbrautar og Miklubrautar. Töflur með nákvæmum gildum má finna aftast í viðauka B.

Slysatíðni minnkaði á frárein til vesturs úr 0,6 slys/milljón ökutæki árið 2007 í 0,1 slys/milljón ökutæki árið 2009, eftir að sérrein hafði opnað haustið 2008. Hins vegar virðist opnun sérreinar hafa í för með sér aukningu á slysatíðni á aðrein til vesturs, sem jókst úr 0,2 í 0,7 slys/milljón ökutæki frá 2007 til 2009. Sex slys voru skráð í september 2008 til desember 2009 á umræddri aðrein og í fimm tilvikum var um aftanákeyrslu að ræða milli tveggja fólksbifreiða. Í einu tilfalli var um árekstur hópbifreiðar og fólksbifreiðar að ræða (árekstur við hægri beygju fyrir bíl).

Segja má að slysatíðni hafi almennt minnkað eða staðið í stað á frárein í austurátt. Mun meiri sveiflur eru á slysatíðni á aðrein í austurátt. Þar minnkaði slysatíðnin úr 0,8 í 0,2 slys/milljón ökutæki milli áranna 2004 og 2005, en jókst svo aftur úr 0,2 í 0,6 slys/milljón ökutæki árin 2008 og 2009. Sex slys voru skráð á aðrein í austurátt árið 2009 og voru fimm þeirra aftanákeyrslur. Ekki voru gerðar breytingar á aðreininni á rannsóknartímabilinu og því hafa aðrir þættir áhrif á breytingar á slysatíðni.

Mynd 17 – Yfirlitsmynd og slysatíðni á gatnamótum Miklubrautar og Háaleitisbrautar

Líkt og á gatnamótum við Grensásveg, benda slysaöggn til þess að opnun sérreinar hafi aukið slysatíðni á aðrein til vesturs, en haft lítil áhrif á fráreinina. Flest slysanna voru aftanákeyrslur og því má draga sömu ályktun og að framan, að ökumenn eru annað hvort að hemla snögglega og/eða þeir horfi of mikið til vinstri á umferðina á Miklubraut. Færri slys með hópbifreiðum gæti stafað af því að ökumenn af Háaleitisbraut aka nú niður brekku og eiga auðveldara með að ná upp hraða. Eins og fyrr sagði má gera ráð fyrir að hraði meginstraums umferðar til vesturs eftir Miklubraut sé lægri og

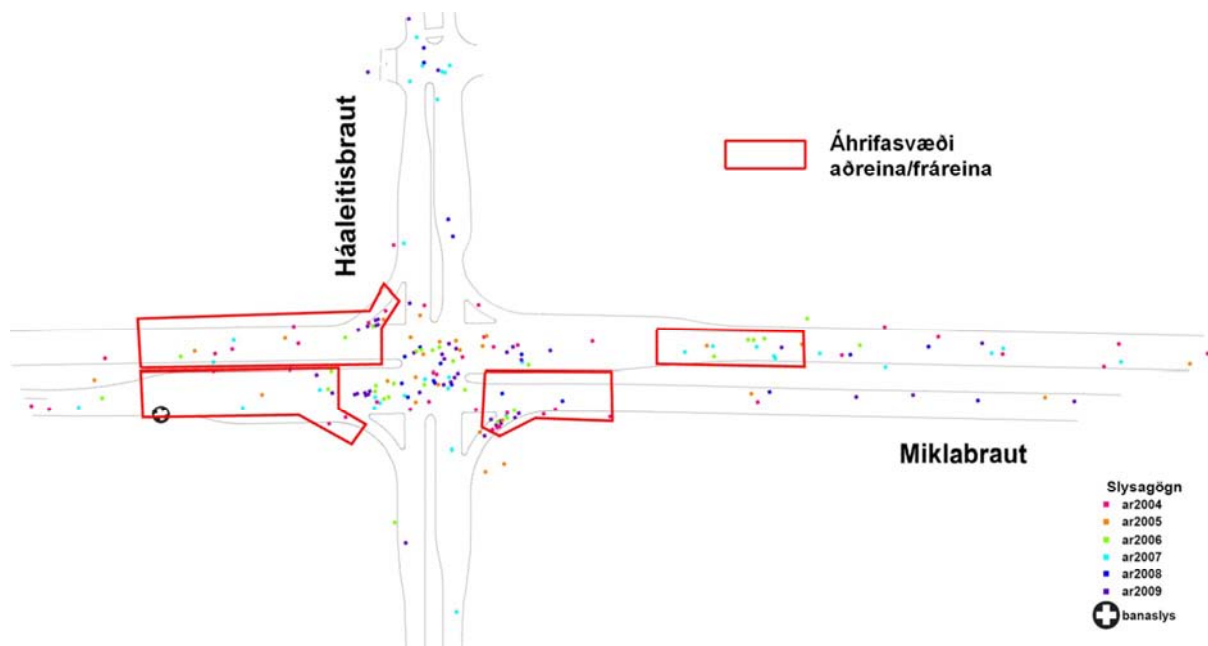
Mynd 18 – Slysaöggn og áhrifsvæði á gatnamótum Miklubrautar og Háaleitisbrautar

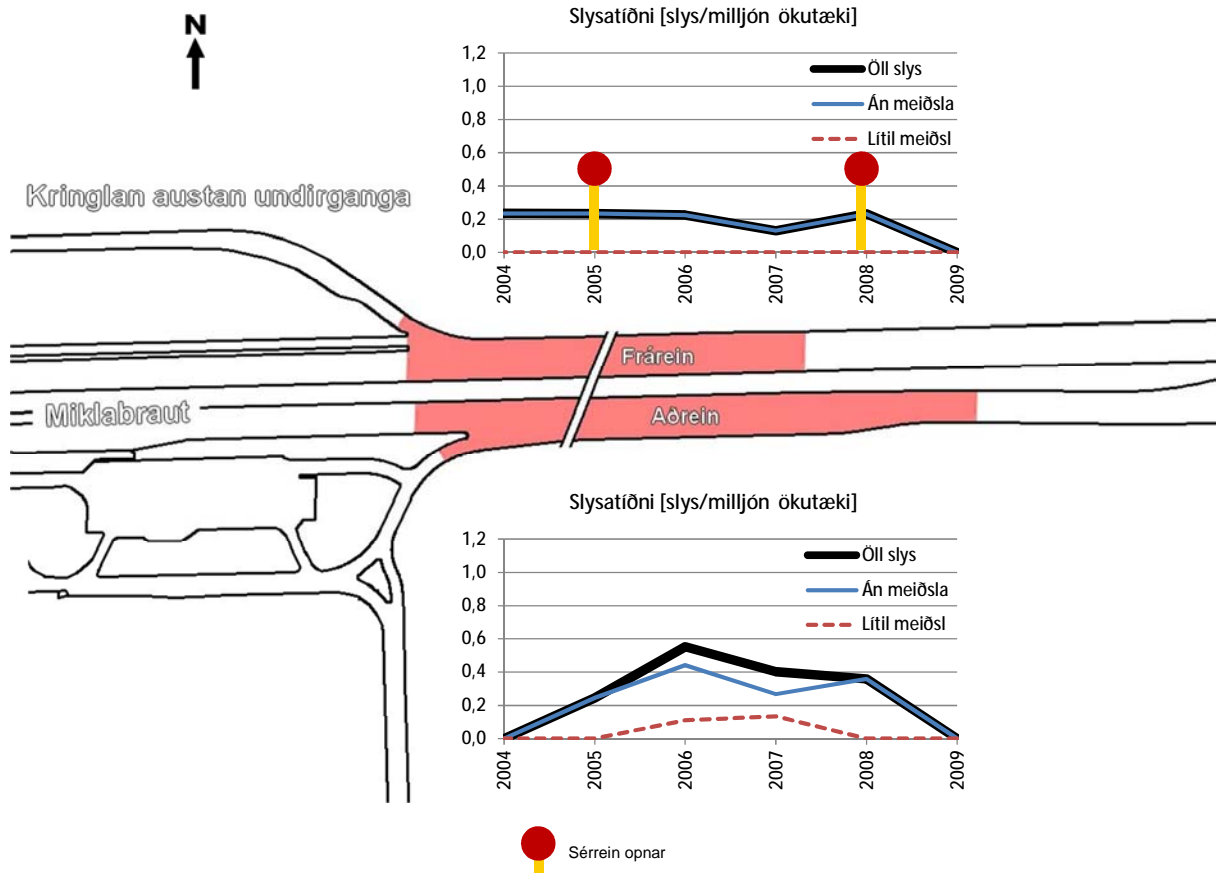
Mynd 20 sýnir tíðni slysa án meiðsla, slysa með litlum meiðslum og tíðni allra slysa fyrir frárein að norðanverðu og aðrein að sunnanverðu á gatnamótum Kringlunnar-A og Miklubrautar. Tölur með nákvæmum gildum má finna aftast í viðauka B.

Slysatíðni frárein til vesturs minnkaði frá árinu 2005 til ársins 2009 úr 0,2 í 0 slys/milljón ökutæki.

Slysatíðni aðreinar til austurs sveiflaðist örlítið milli árunna 2004 og 2009 og var í lágmarki í upphafi og lok tímabilsins, en engin slys voru skráð árin 2004 og 2009. Hæst var slysatíðnin árið 2006, eða um 0,6 slys/milljón ökutæki.

Mynd 20 – Yfirlitsmynd og slysatiðni á frárein í vesturátt og aðrein í austurátt á Miklubraut, hjá Kringlunni-A

Ekki er um að ræða eiginleg gatnamót, þar sem umferðarstraumar þvera hver annan. Einu þveranirnar sem eiga sér stað eru aðskilnaður umferðarstrauma á fráreininni eða samruni umferðarstrauma á aðreininni. Segja má að sérrein hafi haft jákvæð eða engin áhrif á fráreinina að norðanverðu, þar sem slysatíðni er minni árið 2009 en árið 2005. Þó gæti um eðlilegar sveiflur verið að ræða, líkt og á aðreininni að sunnanverðu.

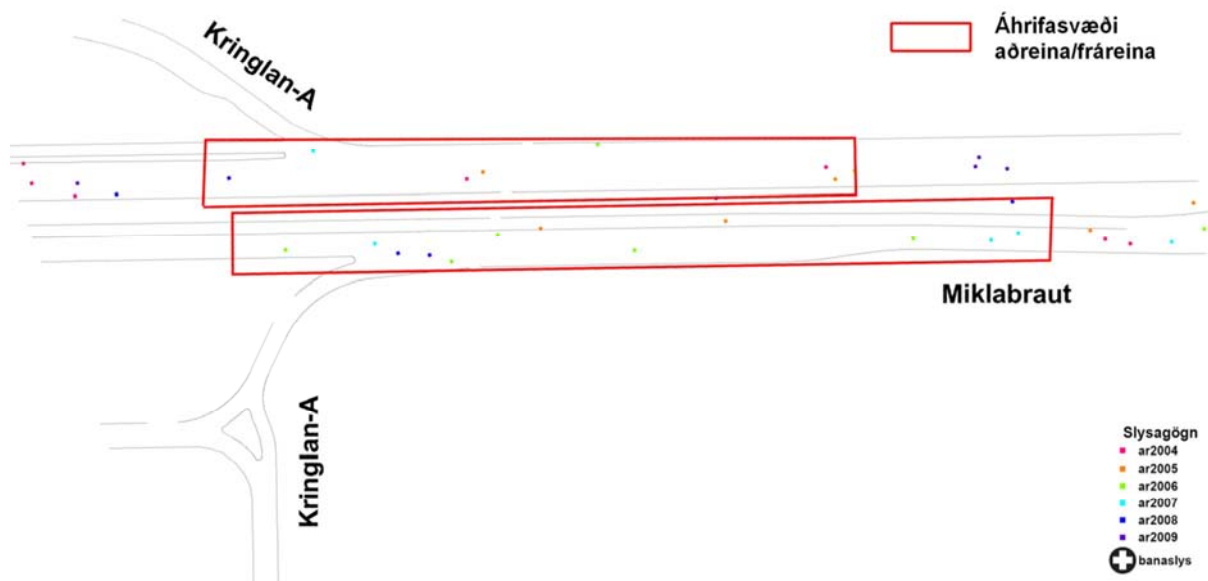
Mynd 21 – Slysagögn og áhrifasvæði fráreinar í vesturátt og aðreinar í austurátt á Miklubraut, hjá Kringlunni-A

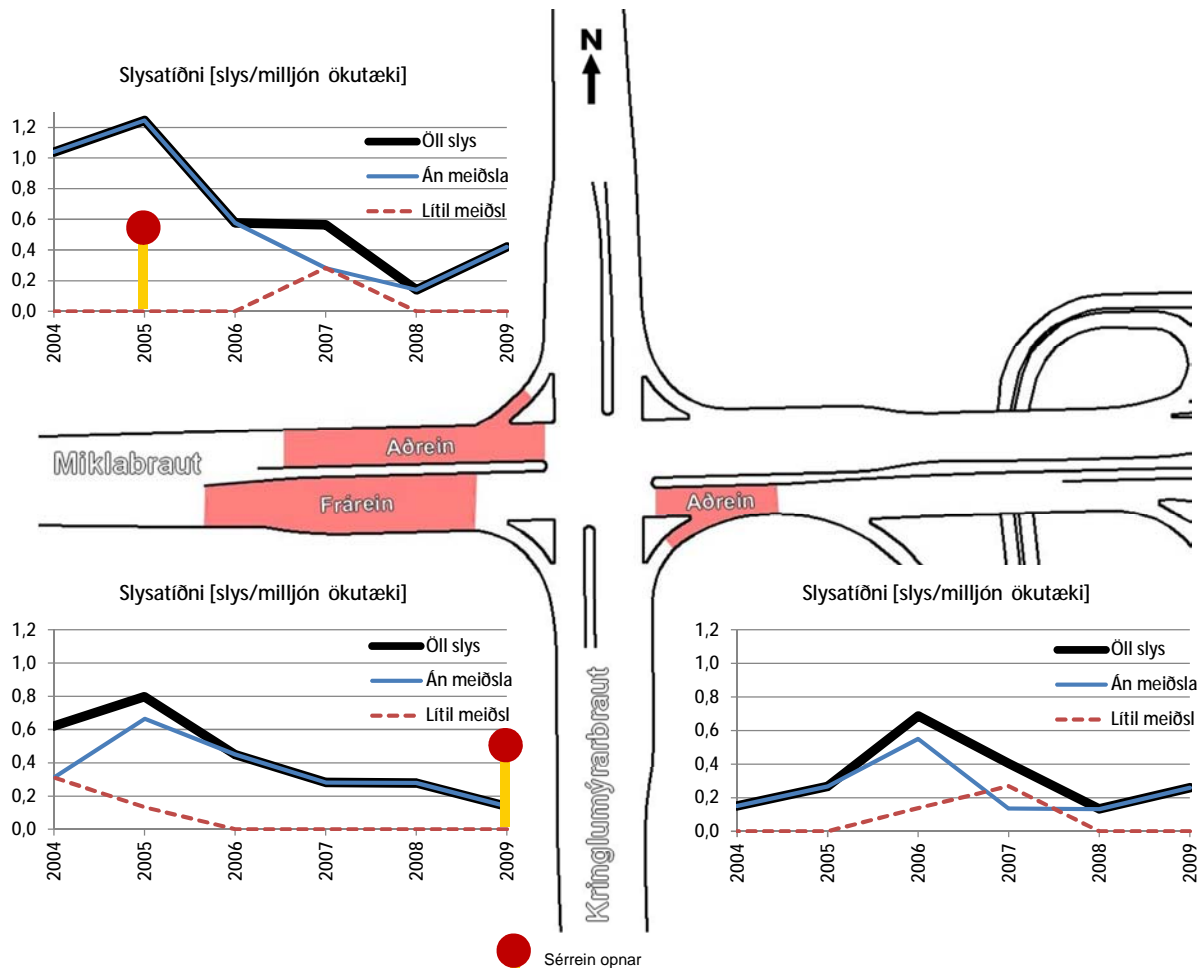
Mynd 26 sýnir tíðni slysa án meiðsla, slysa með litlum meiðslum og tíðni allra slysa fyrir tvær aðreinar og eina frárein á gatnamótum Kringlumýrarbrautar og Miklubrautar. Hin fráreinin er hluti af fléttunarrein og er því ekki skoðuð fyrir þessi gatnamót. Töflur með nákvæmum gildum má finna aftast í viðauka B.

Slysatíðni aðreinar til vesturs frá Kringlumýrarbraut jókst lítillega úr 1,0 í 1,2 slys/milljón ökutæki frá árinu 2004 til 2005, í kjölfar breytinga á gatnamótunum. Slysatíðnin minnkaði almennt til ársins 2009 og var þá um 0,4 slys/milljón ökutæki. Árið 2009 voru þrjú slys skráð á aðreininni og tvö þeirra voru aftanákeyrslur.

Slysatíðni fráreinar í austurátt hefur stöðugt minnkað frá breytingum gatnamótanna 2005. Hins vegar jókst slysatíðni aðreinar í austurátt úr 0,2 í 0,7 slys/milljón ökutæki frá árinu 2005 til 2006, eftir að aðreininni var breytt úr fléttunarrein. Síðan þá hefur slysatíðnin almennt minnkað og var um 0,3 slys/milljón ökutæki árið 2009.

Mynd 26 – Yfirlitsmynd og slysatiðni á gatnamótum Miklubrautar og Kringlumýrarbrautar

Slysagögn áráanna 2004-2009 benda til þess að breytingar á gatnamótum Kringlumýrarbrautar og Miklubrautar hafi í fyrstu aukið slysatiðni aðreinar til vesturs frá Kringlumýrarbraut. Af þeim níu slysum sem skráð voru árið 2005, voru sex skráð frá september til desember. Ökumenn virðast hins vegar hafa verið fljótir að venjast breytingunum og slysatiðnin minnkaði í kjölfarið.

Breytingarnar á gatnamótunum höfðu ekki eins mikil áhrif á frárein og aðrein til austurs. Ökumenn virðast hafa lært fljótlega inn á breytingarnar á gatnamótunum og slysatiðnin minnkaði almennt í kjölfarið.

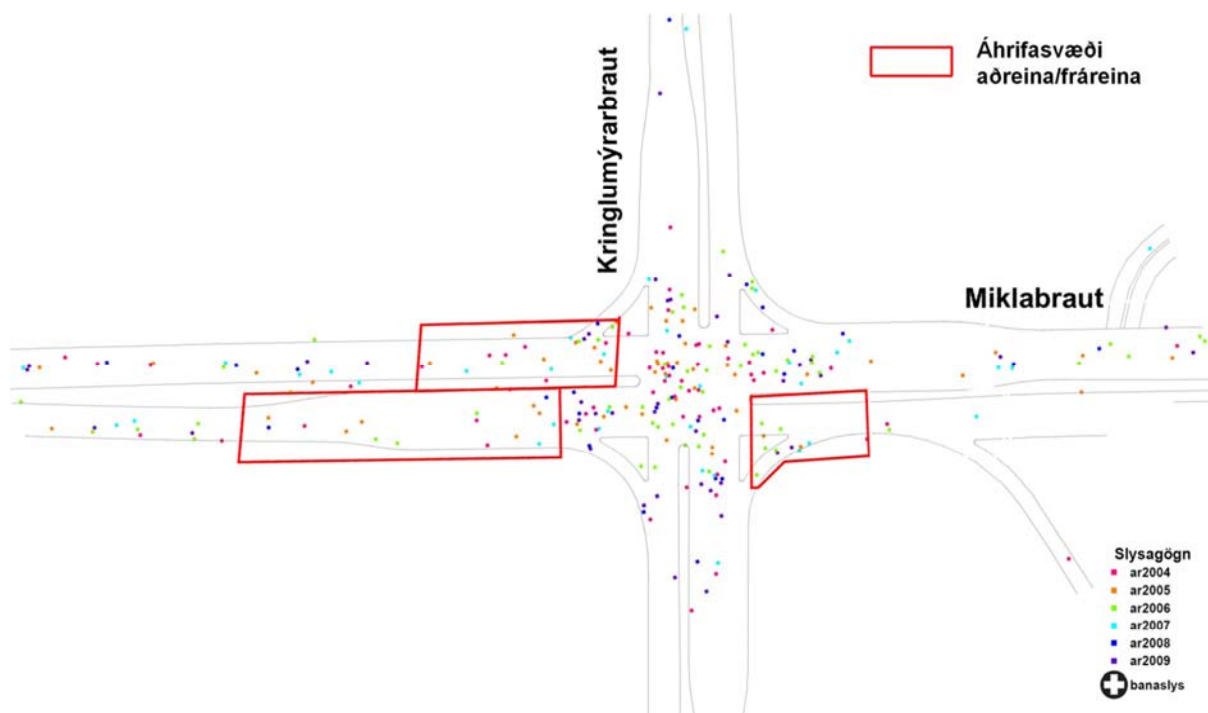
Mynd 27 – Slysagögn og áhrifasvæði á gatnamótum Miklubrautar og Kringlumýrarbrautar

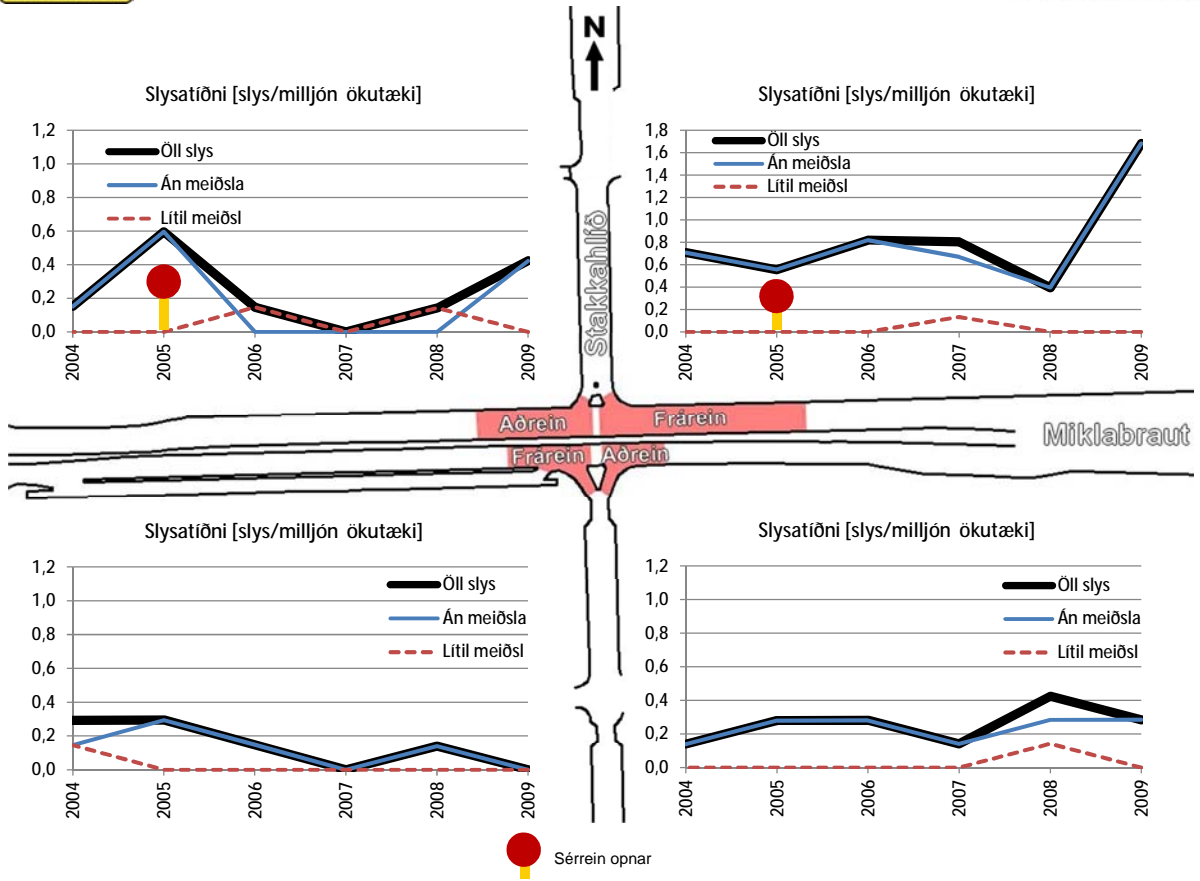
Mynd 29 sýnir tíðni slysa án meiðsla, slysa með litlum meiðslum og tíðni allra slysa fyrir tvær aðreinar og tvær fráreinar á gatnamótum Stakkahlíðar og Miklubrautar. Töflur með nákvæmum gildum má finna aftast í viðauka B.

Slysatíðni aðreinar til vesturs frá Stakkahlíð jókst úr 0,2 í 0,6 slys/milljón ökutæki frá 2004 til 2005, við opnun sérreinar. Árið 2006 og 2007 minnkaði slysatíðnin en jókst svo aftur og árið 2009 var slysatíðnin um 0,4 slys/milljón ökutæki.

Frárein til vesturs mældist með hæstu slysatíðni allra að- og fráreina í þessari rannsókn. Skýringin er sú að gangbrautarljós voru staðsett mjög nærri gatnamótunum árið 2004 og því óhjákvæmilega innan áhrifasvæðisins. Gangbrautarljósinn voru færð austar árið 2005 en áhrifasvæðið var því einnig látið ná út fyrir ljósin svo hægt væri að bera saman slysatíðni milli ára. Hins vegar er ekki hægt að bera slysatíðni fráreinarinnar saman við aðrar að- eða fráreinar sökum þessa. Slysatíðnin sveiflaðist í kringum 0,7 slys/milljón ökutæki til ársins 2007 og tvöfaldaðist úr 0,8 í 1,7 slys/milljón ökutæki frá 2007 til 2009.

Slysatíðni aðreinar og fráreinar í austurátt hefur aðeins sveiflast milli ára. Árið 2009 var slysatíðnin 0 slys/milljón ökutæki fyrir fráreinina en 0,3 slys/milljón ökutæki fyrir aðreinina.

Mynd 29 – Yfirlitsmynd og slysatiðni á gatnamótum Miklubrautar og Stakkahlíðar

Gatnamót Stakkahlíðar og Miklubrautar eru frábrugðin öðrum gatnamótum á götukaflanum sem er til skoðunar í þessari rannsókn. Um er að ræða tvenn T-gatnamót með engum vinstri beygjum. Slysatíðni aðreinar til vesturs hefur sveiflast nokkuð undanfarin ár. Upphaflega jókst slysatíðnin við opnun sérreinarinnar en lækkaði aftur í kjölfarið, líkt og ökumenn hefðu vanist breytingunum. Þrátt fyrir að engar breytingar á gatnamótunum hafi átt sér stað árin 2008 og 2009, jókst slysatíðnin hins

vegar fyrir þessi tvö ár. Erfitt er að finna skýringu á þessari aukningu og hugsanlega er um eðlilegar sveiflur að ræða. Áhrif sérreinar á frárein til vesturs virðast ekki vera mikil við opnun árið 2005. Tvöföldun slysatíðni frá 2007 til 2009 stafar að miklu leyti af mörgum aftanákeyrslum við gönguljósinn, austast í áhrifasvæði fráreinarinnar. Erfitt er að leggja mat á hvort þessi mikla aukning tengist sérreininni.

Ef slysatíðni aðreinar og fráreinar að norðanverðu er borin saman við slysatíðni aðreinar og fráreinar að sunnanverðu, virðist slysatíðnin vera almennt hærri að norðanverðu, þar sem sérreinin er. Það gefur vísbendingu að sérreinin hafi a.m.k. einhver áhrif á slysatíðnina.

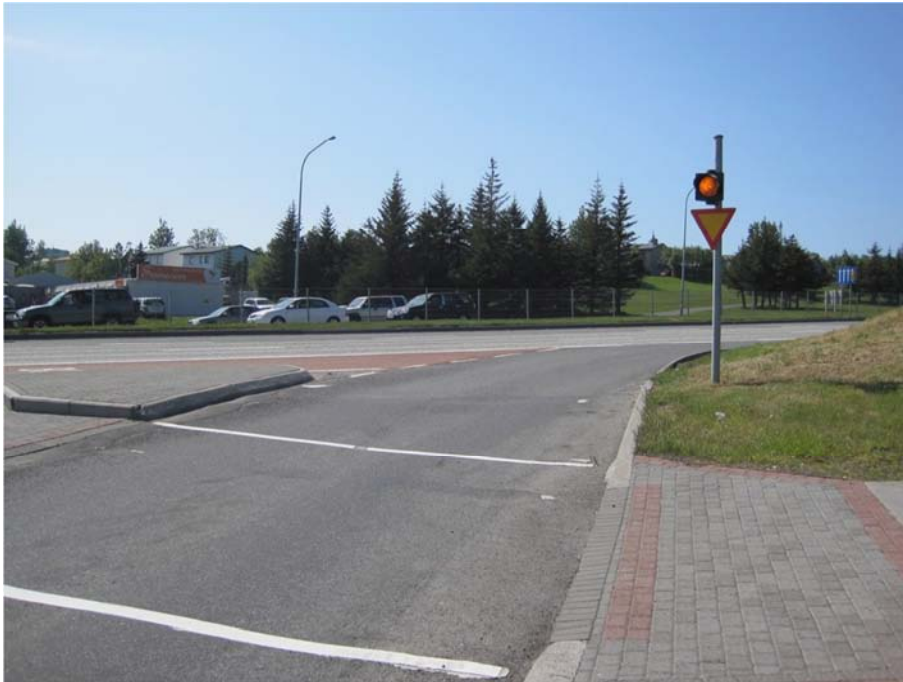
- Aðgerð: Yfirborðsbreytingar – rautt malbik yfir aðrein

Áhrif: Með því að leggja rautt malbik á sérrein þar sem aðrein tengist og ökumenn á aðreinum þurfa að þvera, er líklegra að þeir sýni frekari aðgát. Brotin kantlína, í hægri kanti sérreinar þar sem aðrein tengist, afmarkar akbraut (Miklubraut) gagnvart hliðarvegi (aðrein). Ökumenn þurfa að gæta fyllstu varúðar þegar ekið er yfir hana. Í dag eru t.d. engar yfirborðsmerkingar á aðrein frá Grensásvegi til vesturs á Miklubraut, eftir að ekið er yfir gangbrautarlínur (sjá Mynd 36).

Mynd 36 – Aðrein frá Grensásvegi til vesturs á Miklubraut
