Burðarþolsrannsókn á brú yfir Steinavötn í Suðursveit

Atli Geir Ragnarsson, Verksýn ehf.

Verkefnið var unnið sem lokaverkefni í byggingartæknifræði við Háskólann í Reykjavík og styrkt af Rannsóknasjóði Vegagerðarinnar.

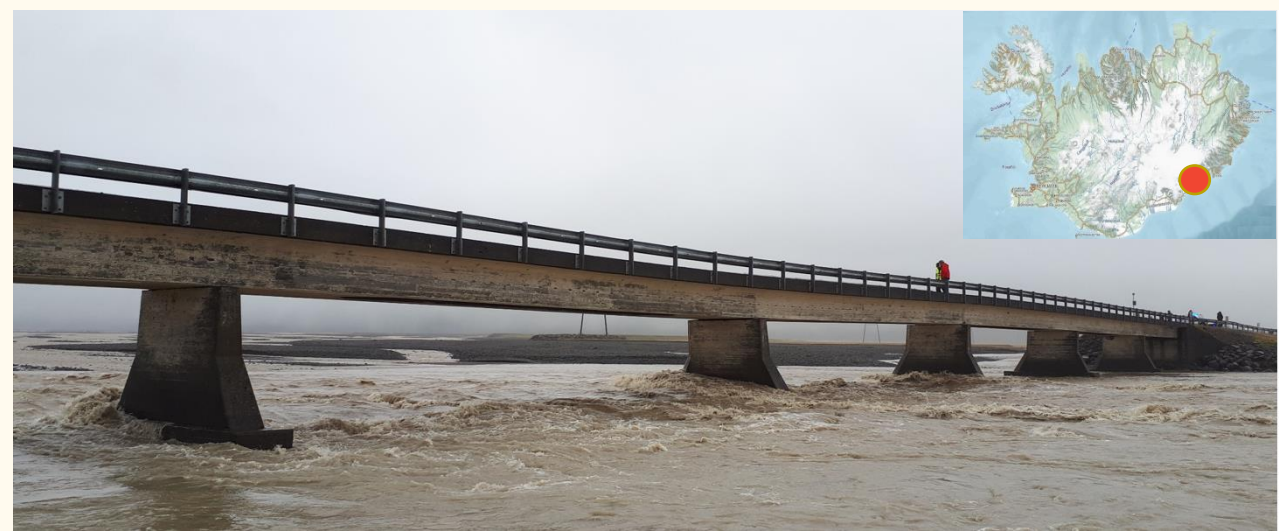
Gamla brúin á Steinavötnum

- Einbreið, staðsteypt bitabrá, byggð 1964
→ 102 m löng í sex höfum
- Skemmdist í miklum vatnavöxtum í september 2017
→ Brúin tekin úr notkun í kjölfarið
→ Nýtt í rannsóknir

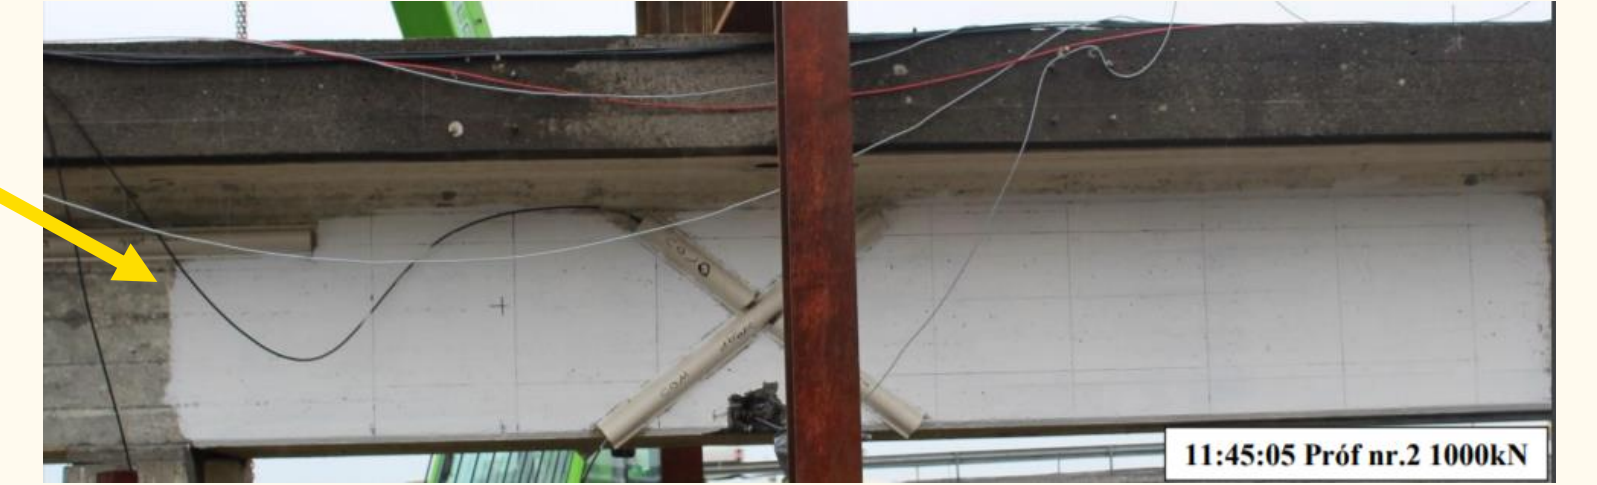
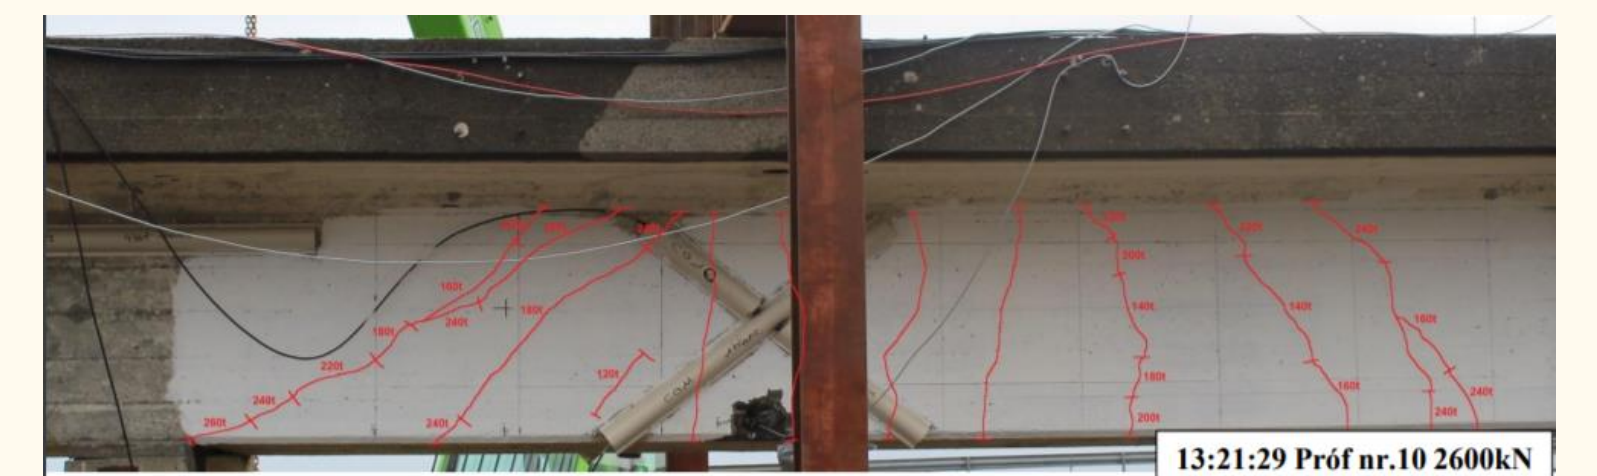
Ástandsskoðun

Ástand	Lýsing	Próf nr.	Álag (kN)
Fyrst tekið eftir sprungumyndun	Sprunguvidd er hárlína í þykkt. Ef sprungur eru til staðar, þá skal skrá það	2	1000
Fyrsta áberandi sprunga í ~45° utan á langbita	Sprunguvidd $\geq 0,1$ mm. Lengd sprungu er jöfn eða lengri en 1/4 af hæð langbita	4	1400
Fyrsta sprunga sem lokast ekki eftir að álag er tekið af	Sprunguvidd $\geq 0,1$ mm	Á ekki við.	Álag ekki tekið af.
Sprungum i ~45° fjölgar utan á langbita	Sprunguvidd $\geq 0,4$ mm. Lengd sprungna er jöfn eða lengri en 1/4 af hæð langbita	5	1600
Fyrst tekið eftir vægissprungum yfir ásetu á brúargólfi	Sprunguvidd $\geq 0,1$ mm. Lengd sprungna 1/3 af breidd brúar	6	1800
Vægissprungur komnar í gegnum yfir ásetu á brúar	Sprunguvidd $\geq 0,4$ mm. Lengd sprungna nær yfir alla breidd brúargólfi	7	2000
Fyrsta áberandi löðréttu sprungur á langbita	Sprunguvidd $\geq 0,4$ mm. Lengd sprungna nær alla hæð langbita	8	2200
Sprungur i ~45° komnar í gegnum langbita	Sprunguvidd $\geq 0,4$ mm. Lengd sprungna í 45° nær alla hæð langbita	10	2600

Fyrsta áberandi krosssprungur á brúargólfi	Sprunguvidd $\geq 0,4$ mm. Lengd sprungna í 45° frá endum brúargólfs 1/3 af breidd brúar	10	2600

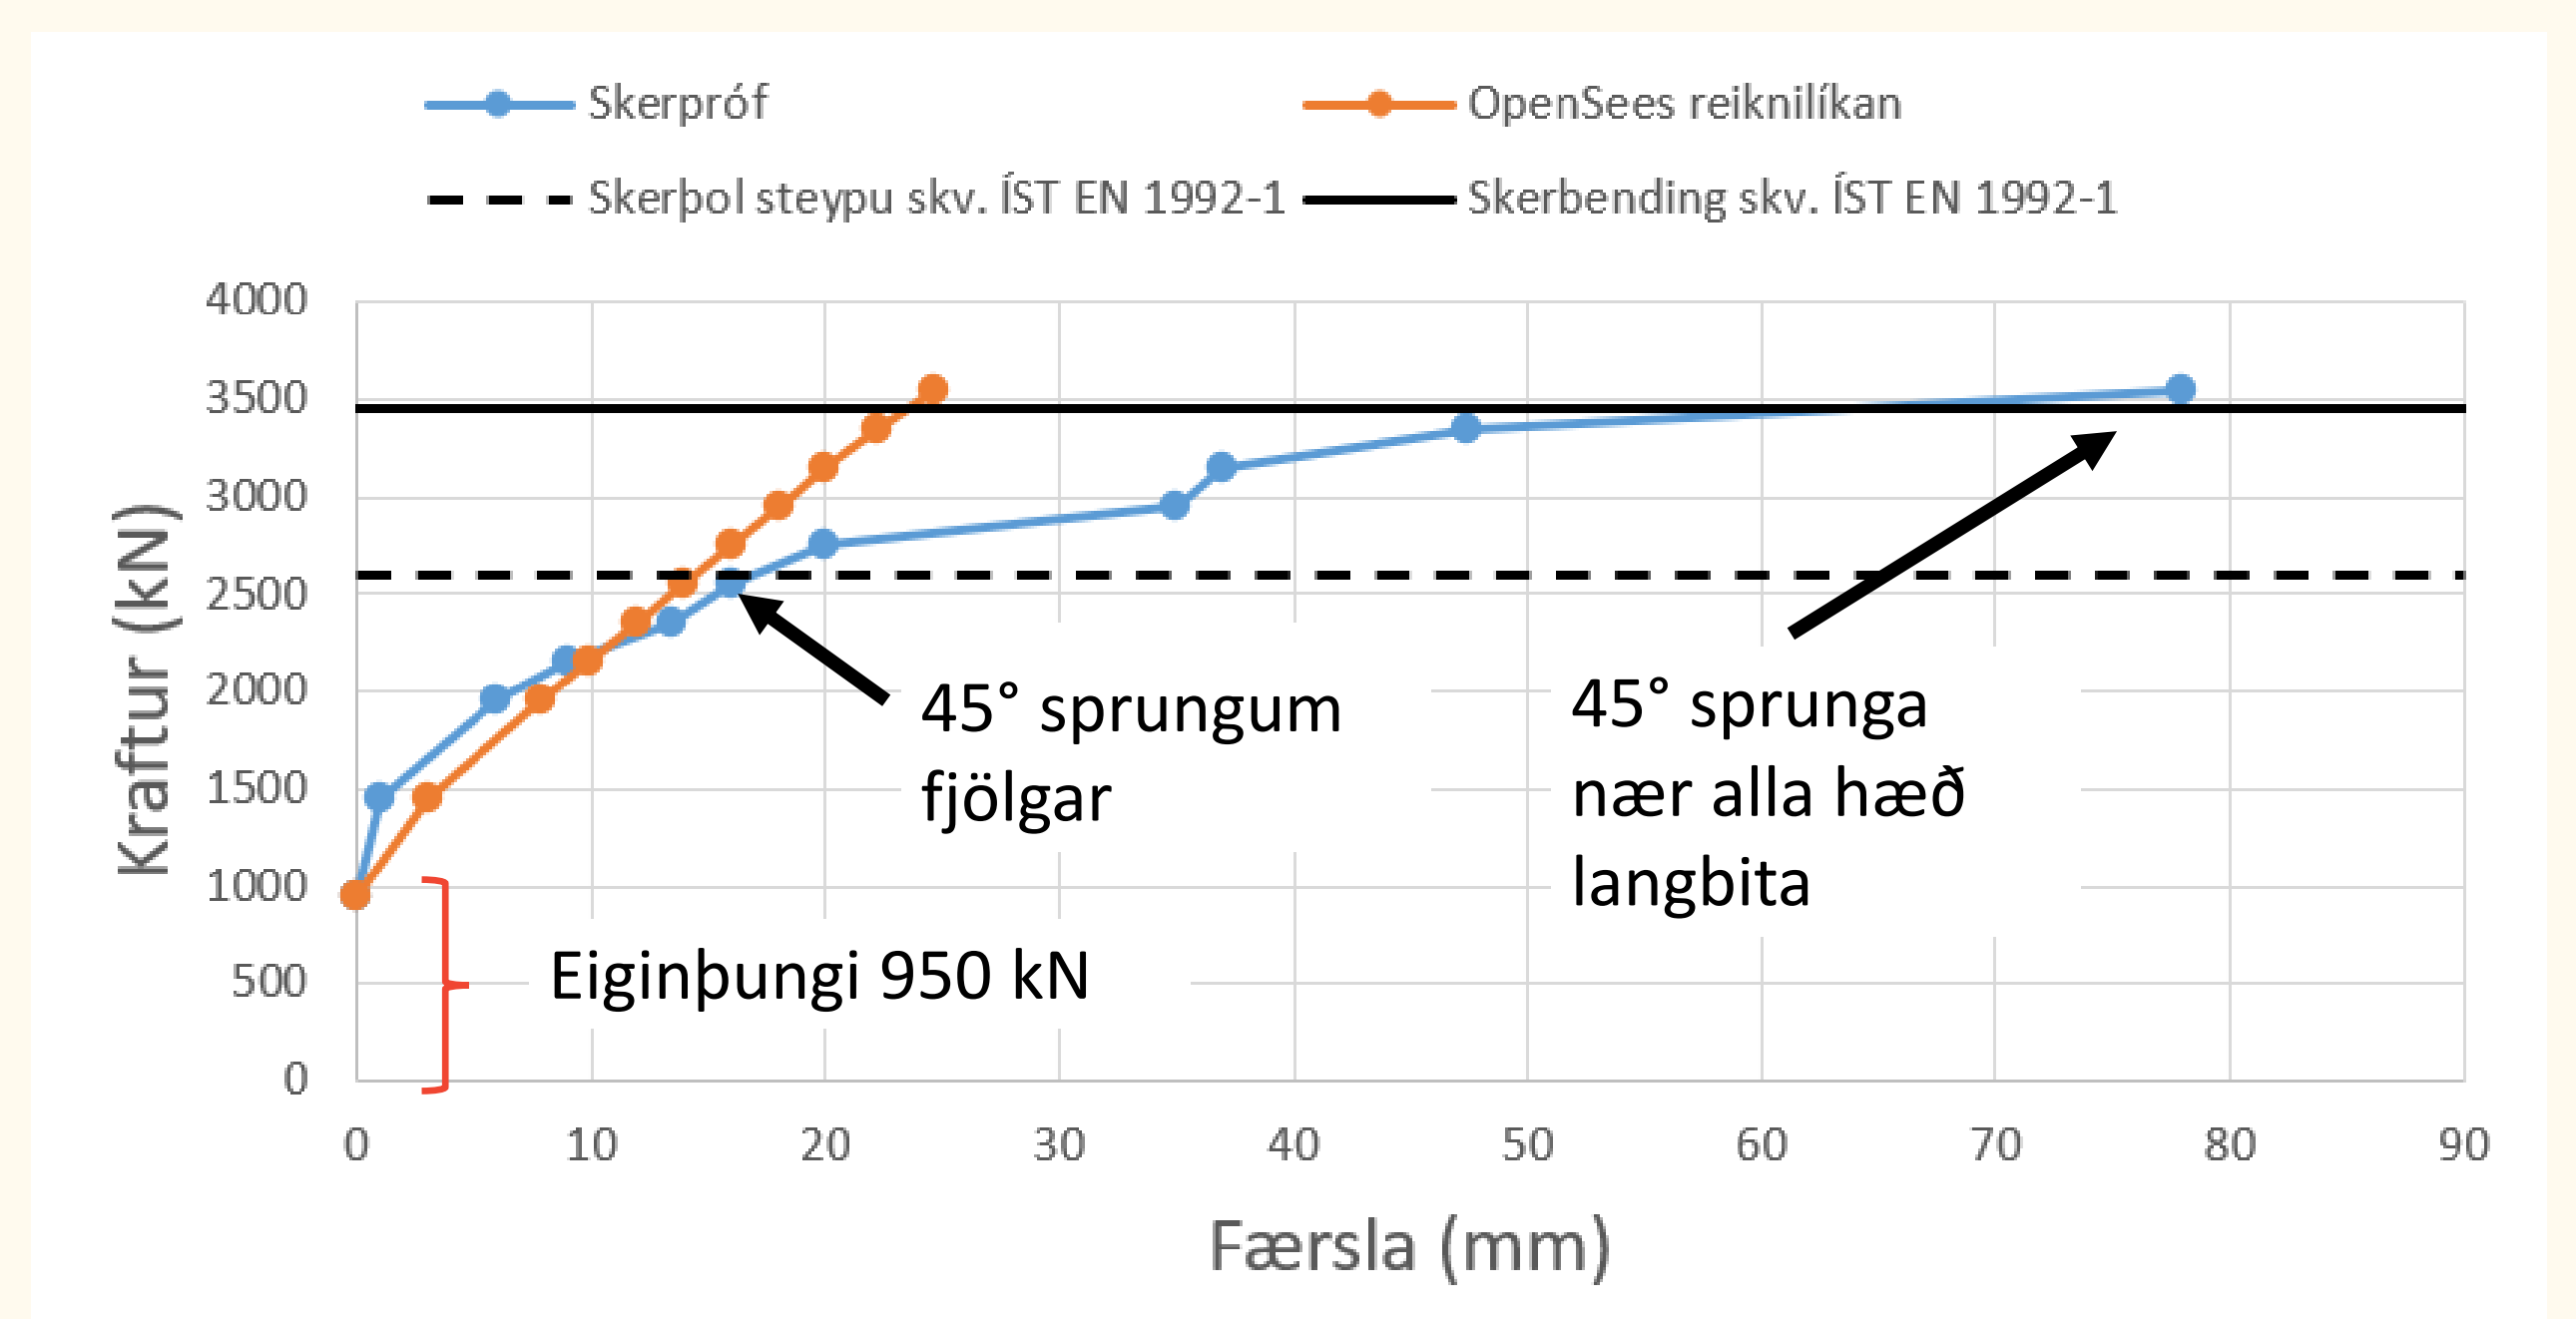
Skerpróf og samanburður

- Skerbrot framkallað undir álaginu 3445 kN
- Reiknað burðarþol skv. ÍST EN 1992-1 ber vel saman við niðurstöðu úr skerprófi
- Fylgni milli ólínulegs reiknilíkans í OpenSees og tilraunar fram að ~2500 kN
