**Hringvegur um Hornafjarðarfljót
Áhrif breyttrar veglínu á fiskstofna**

**Guðni Guðbergsson
Sigurður Guðjónsson**

September 2006

Skýrsla unnin fyrir Vegagerðina

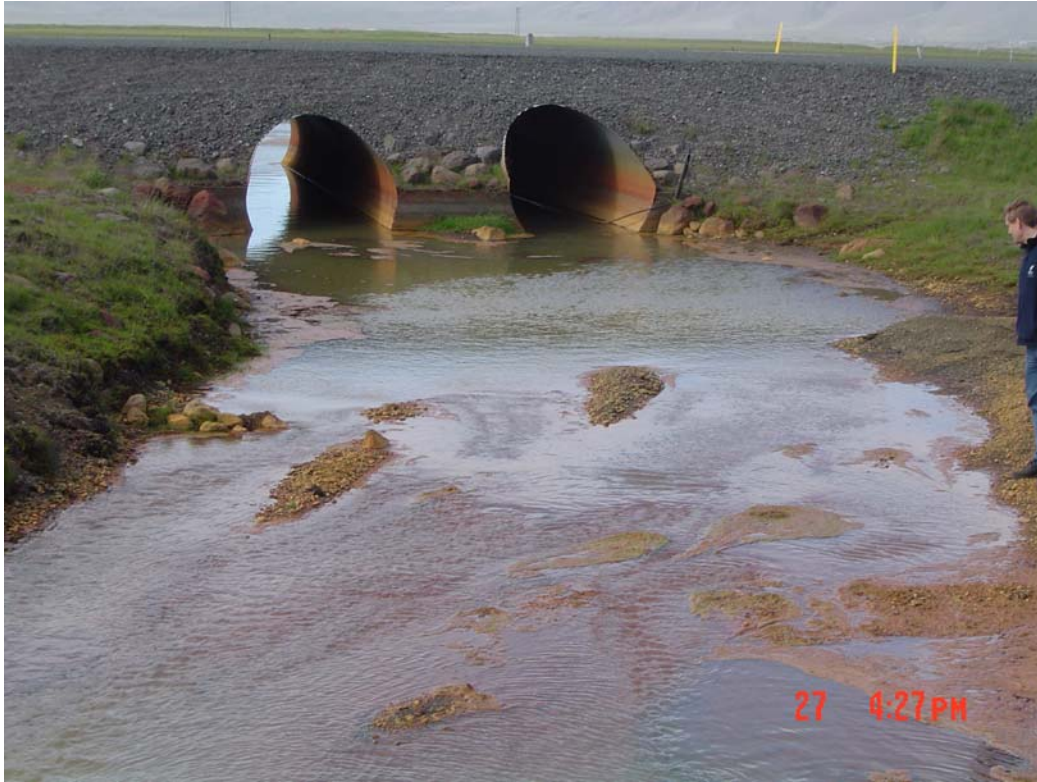
2. mynd. Brunnhólsá ræsi undir núverandi veg.

Vegstæði leiðar 1 liggur á sama stað og núverandi veglína. Þar yrðu því ekki miklar breytingar á vatni og vatnsrennsli frá því sem nú er. Vatni er hleypt undir veg um tvö ræsi með lygnum straumi og eru þau talinn geng öllum stærðum fiska.

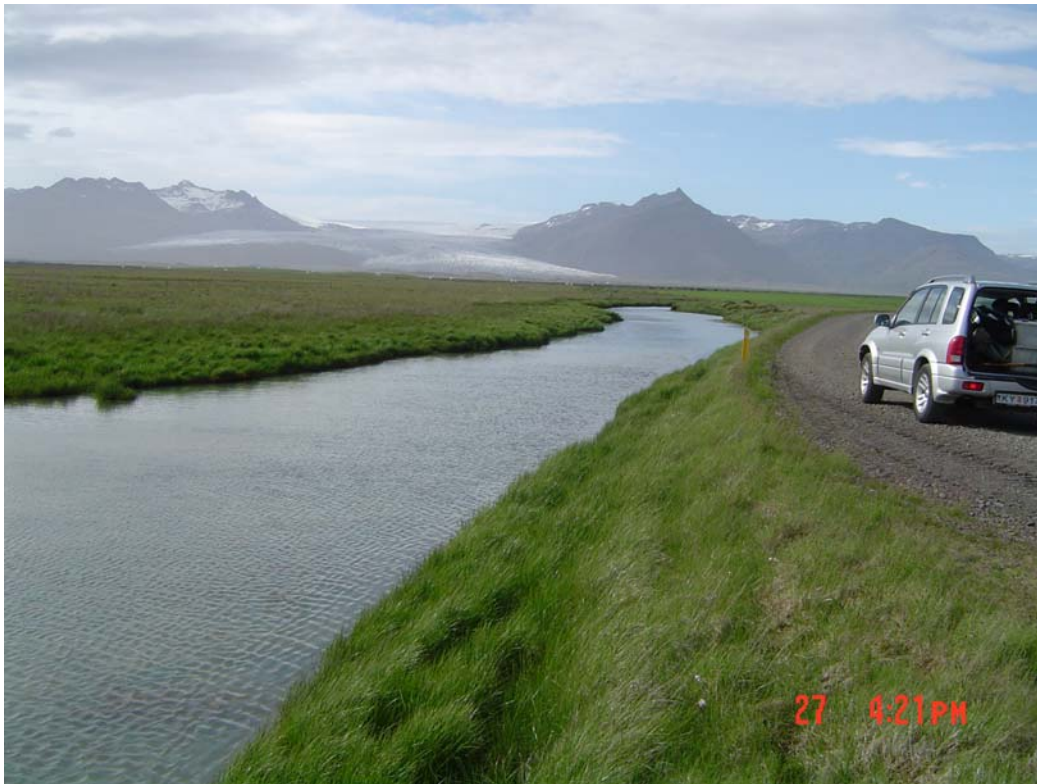
3. mynd. Brunnhólsá nærri þeim stað sem gert er ráð fyrir þverun samkvæmt vegalínunum 2 og 3.

Vegstæði 2 og 3 falla saman nokkru neðar við núverandi veg en þar er Brunnhólsá lygn og breidd hennar um 4-5 m. Þar er dýpi nokkuð og hágróður á botni (3. mynd). Umhverfi árinna er gróið og ræktað ofan núverandi vegar. Í rafveiðum veiddist bæði urriða og bleikjuseiði.

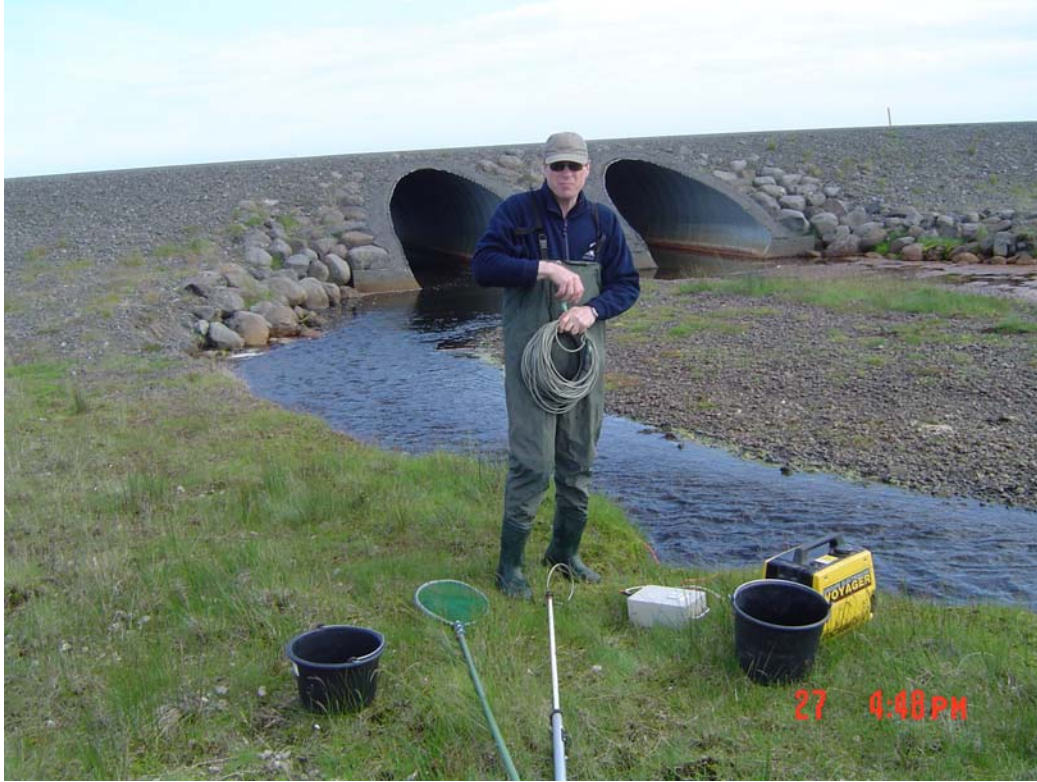
4. mynd. Ræsi í Lambleksstaða kíll og ræsi á þjóðvegi.

Veglína 1 liggur þar sem núverandi vegur er en lækurinn er þveraður með tveimur ræsum sem eru talinn fiskgeng öllum stærðum fiska (4. mynd). Neðan þjóðveggar dregur úr halla lands og straumur minnkar (5. mynd). Í Lambleiksstaðakíl veiddust urriðaseiði í nokkrum þéttleika og einnig smáir álar. Veglínur 2 og 3 eru nokkru neðar núverandi vegar þar sem straumur er minni.

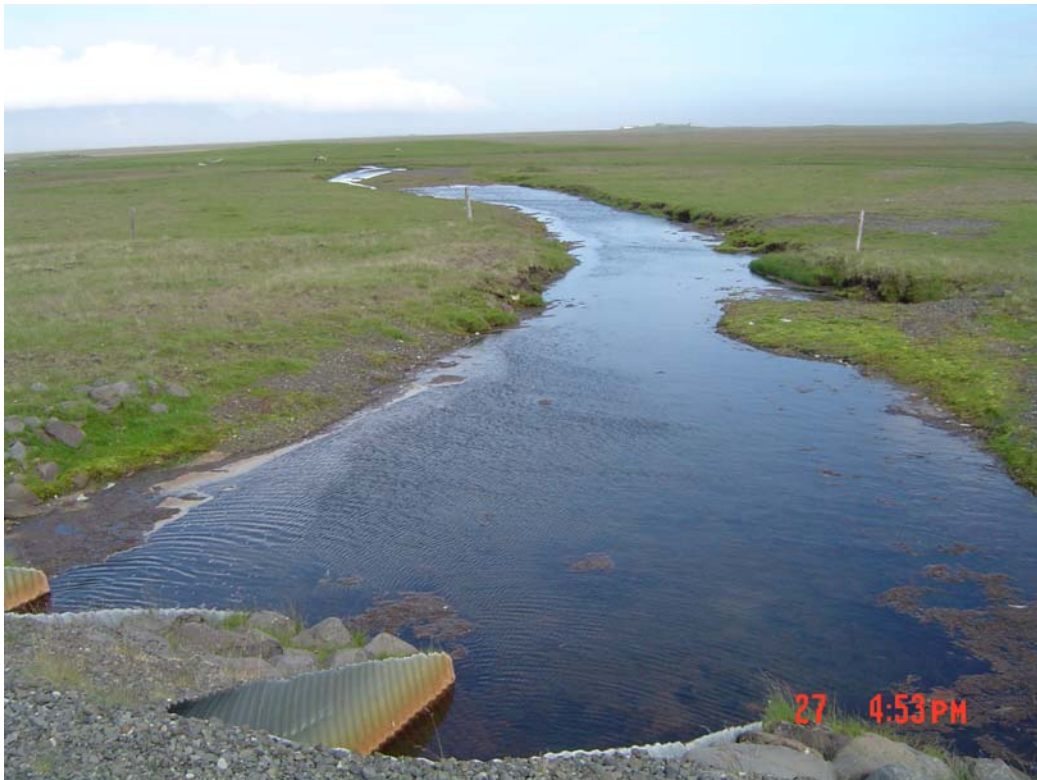
5. mynd. Lambleksstaðakíll neðan þjóðvegur.

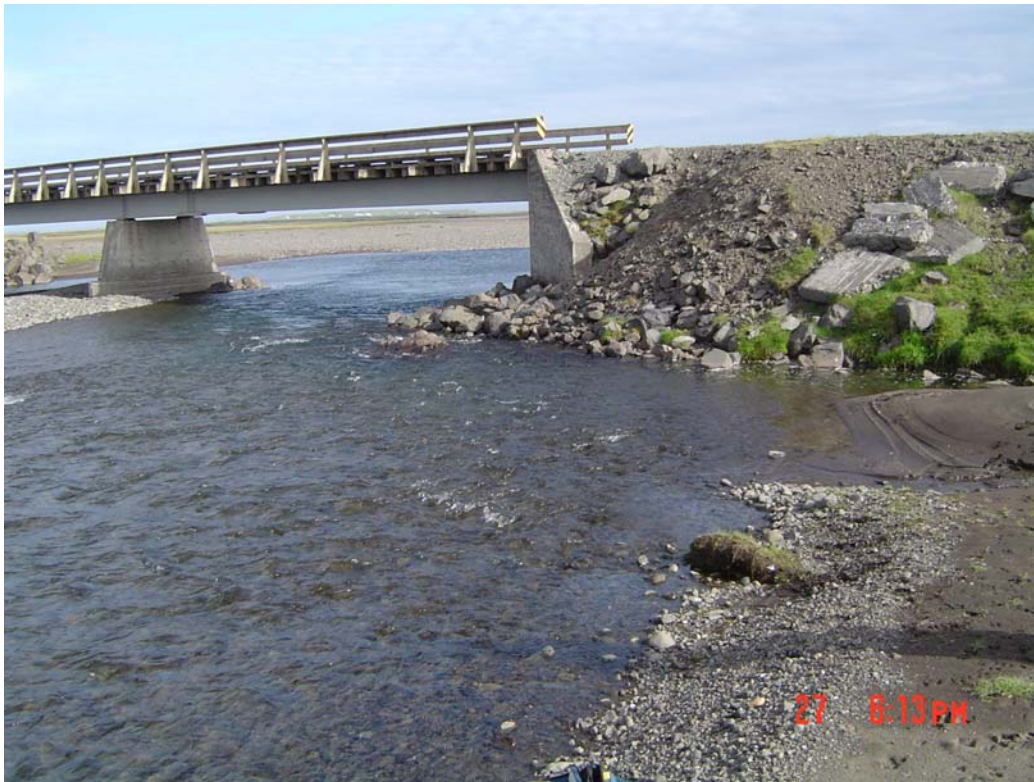
7. mynd. Brú á Djúpa við Holtasel.

Djúpá fellur í tveimur kvíslum sem sameinast ofan þjóðveggar. Önnur kvíslin er bergvatnsá en hin er með miklum jökuláhrifum sem litar ána eftir að þær sameinast. Núverandi vegur þverar Djúpá með brú (myndir 7 og 8). Gert ráð fyrir að Djúpá falli í vestari hluta farveggar síns til sjávar með brú á nýrri veglínu. Þar sem halli á landi er lítill við veglínur eru líkur til að botngerð Djúpár standi þar undir takmarkaðri farmleiðslu seiða. Svo fremi sem brúarhaf þrengi ekki að farvegi eru ekki mikil hættu talin á að framkvæmdir takmarki framleiðslu né raski fiskgengd.

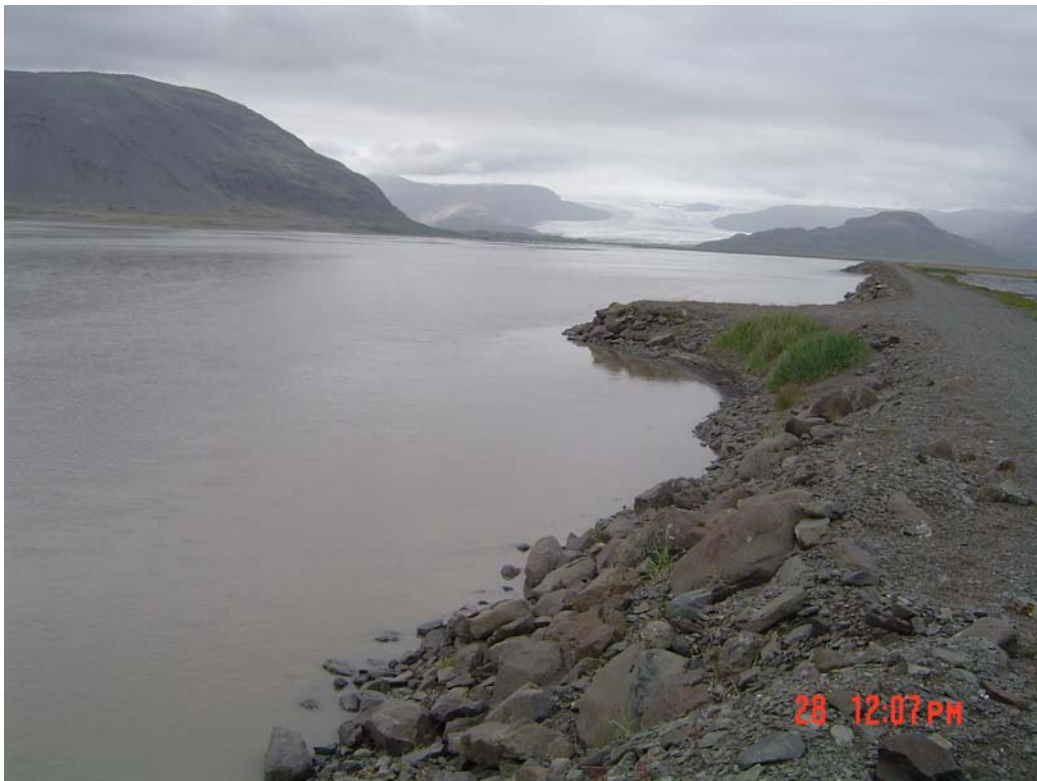
9. mynd. Hornafjarðarfljót. Varnargarður að Skógey og brú á núverandi Þjóðvegi með jökul í baksýn.

Gert er ráð fyrir að byggð verði ný brú á Hornafjarðarfljóti og að hún komi til með að hafa sambærilegt brúarhaf og núverandi brú. Veglínur 2 og 3 eru þær sömu en veglína 1 er samsíða þeim skammt ofar. Báðar þessar línur er á halla og straumlítlu vatni. Þrenging farveggarins undir brú mun líklega auka straum á þessu svæði en farvegurinn verða fær öllum stærðum fiska líkt og nú er. Líklegt er að sandur og framburður muni safnast að uppfyllingum ofna brúar og minnka flatarmál vatns. Þar sem fljótið er stórt og þéttleiki seiða lítill á þessu svæði er ekki líklegt að framkvæmdin skipti sköpum fyrir fiska í ánni.

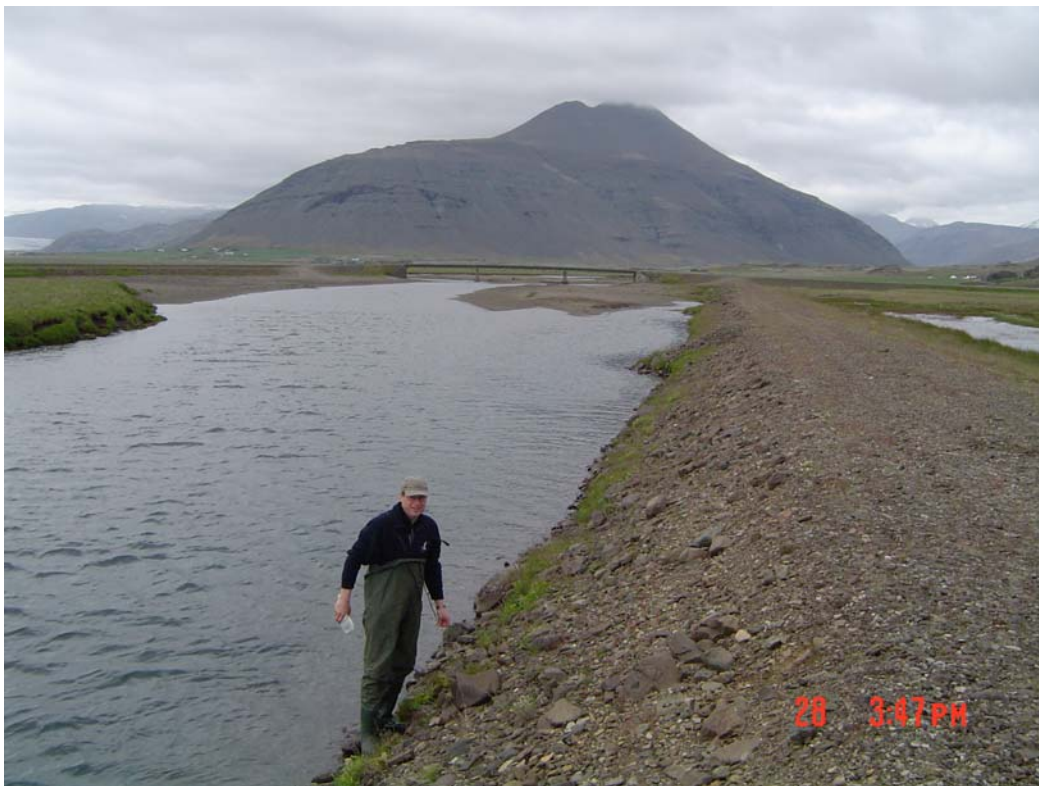
10. mynd. Hoffellsá í Hoffellsdal.

11. mynd. Hoffellsá við varnargarð neðan núverandi þjóðveggar.

Neðri hluti Hoffellsár fellur um aurkeilu Hornafjarðarfljóts en með byggingu varnargarða með fljótinu og Hoffellsánni fellur hún um eigin farveg til Hornafjarðar ásamt Laxá eftir að þær sameinast. Vatnið er að mestu leyti bergvatn og var það tært þegar athugun fór fram. Eftir breytingar á Hoffellsá eru líkur til að uppeldisskilyrði fiska þar hafi batnað og veiddust þar bæði urriði og bleikja en urriðin var í meirihluta. Veitt var inni á Hoffellsdal og við varnargarð neðan núverandi þjóðveggar (10. og 11. mynd).
