## RAFSKÚTUR OG UMFERÐARÖRYGGI

Rannsóknarverkefni

20239

VSÓ Ráðgjöf  
Borgartúni 20, 105 Reykjavík

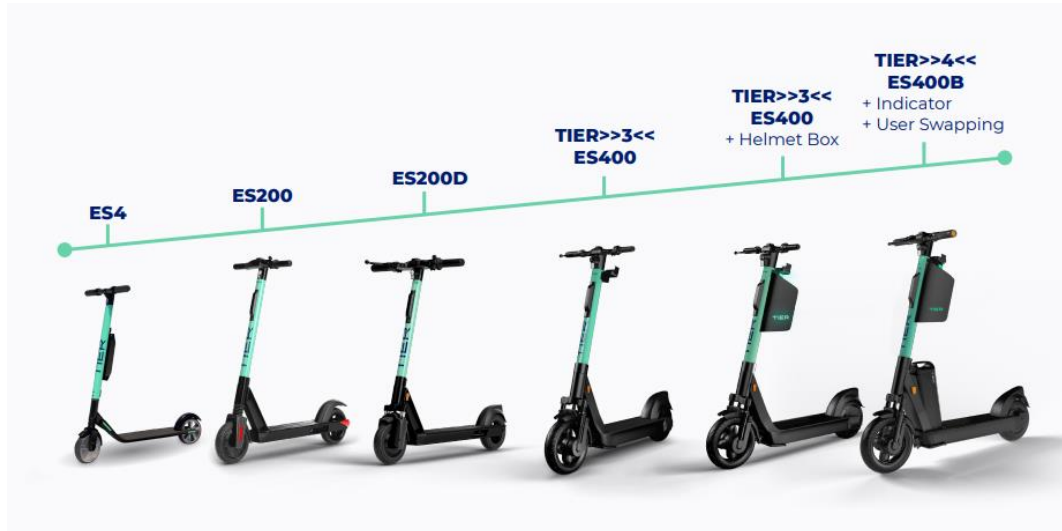
Mynd 3.3 Sex kynslóðir Tier rafskúta.

Líftími rafskúta skiptir miklu máli fyrir rekstur hjólaleiga, þar sem stærsti útgjaldaliður þeirra er að skipta út ónýtum rafskútum fyrir nýjar, auk þess sem það er mun umhverfisvænna ef líftíminn er lengri. Margar hjólaleigur, þ.m.t. Tier, Lime og Bird, uppfæra rafskútufloata sinn reglulega og taka í notkun sérhæfðari rafskútur, með þeim tilgangi að auka líftíma þeirra og auka öryggi. Nýjar rafskútur bæta við sig eiginleikum frá eldri kynslóðum, ásamt nýjum eiginleikum s.s. stærri og grófari dekk með betra gripi, stærra batterí, hjálma fyrir notendur, aukinn stöðugleiki og auðveldara er að gera við þær ef þær bila (Lime, 2018; Lovísa Arnardóttir, 2019; O’Kane, 2019; Bird, e.d.). Rafskútuleigan Tier er í dag á sjöttu kynslóð rafskúta, líkt og sjá mynd á mynd 3.3, og Lime var á sinni fjórðu 2020, sjá mynd 3.4 (Lars, 2021; Nils, 2021).

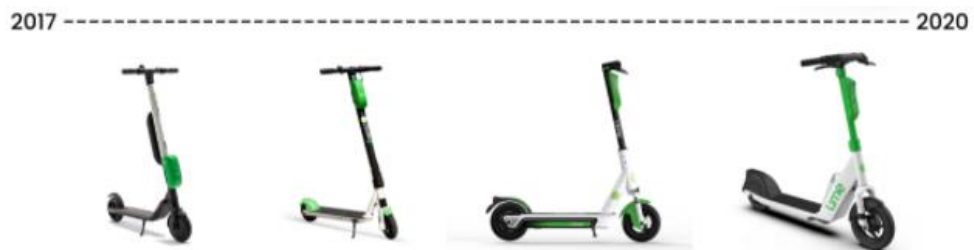
Mynd 3.4 Fjórar kynslóðir Lime rafskúta

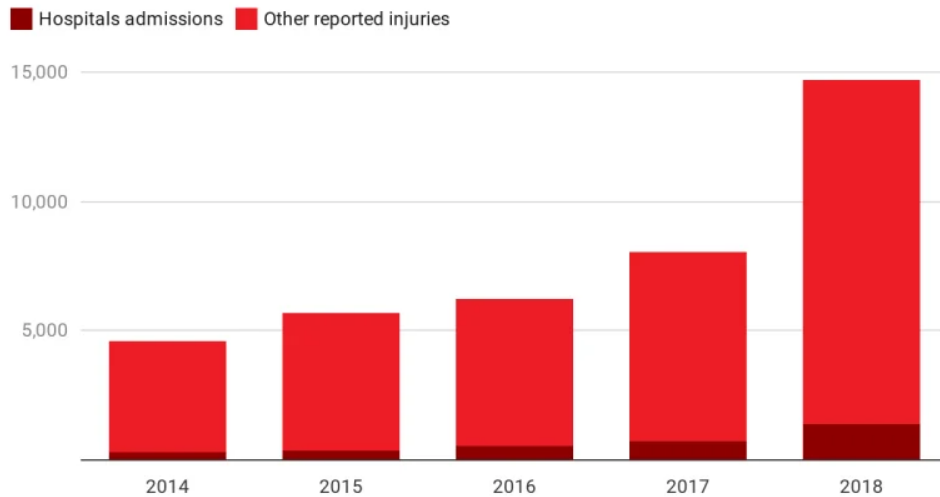
Mynd 5.1 Fjöldi slasaðra og innlagðra á sjúkrahús eftir rafskútuslys í Bandaríkjunum árin 2014 – 2018.

### E-scooter injuries in the U.S. tripled from 2014 to 2018

hjólréiðafólks í Bandaríkjunum. Flestir þeirra slösuðu voru á aldrinum 18 – 34 ára og meirihlutinn voru karlmenn (Ducharme, 2020).

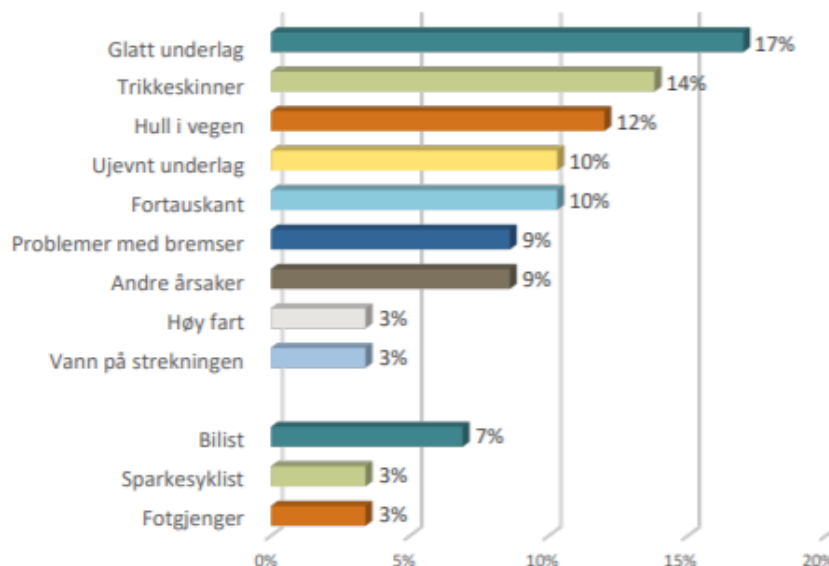
Mynd 5.3 Orsakir slysa, 87% slysa voru einstaklings slys og 13% voru árekstrar.

kantsteinn og 3% vatn á götunni/stígnum. Á mynd 5.3 má sjá hverjar orsakir slysanna voru og þar sést að 13% slysa voru árekstrar við aðra vegfarendur (Fearnley *et al*, 2020).

Slys geta einnig orðið vegna þess að rafskúta bilar og má sjá á mynd 5.3 að 9% svarenda í könnuninni svöruðu að bilaðar bremsur hefðu valdið slysinu. Þá nefndu fleiri að tæknilegar bilanir í rafskútunum hefðu valdið árekstri eða falli af rafskútunni.

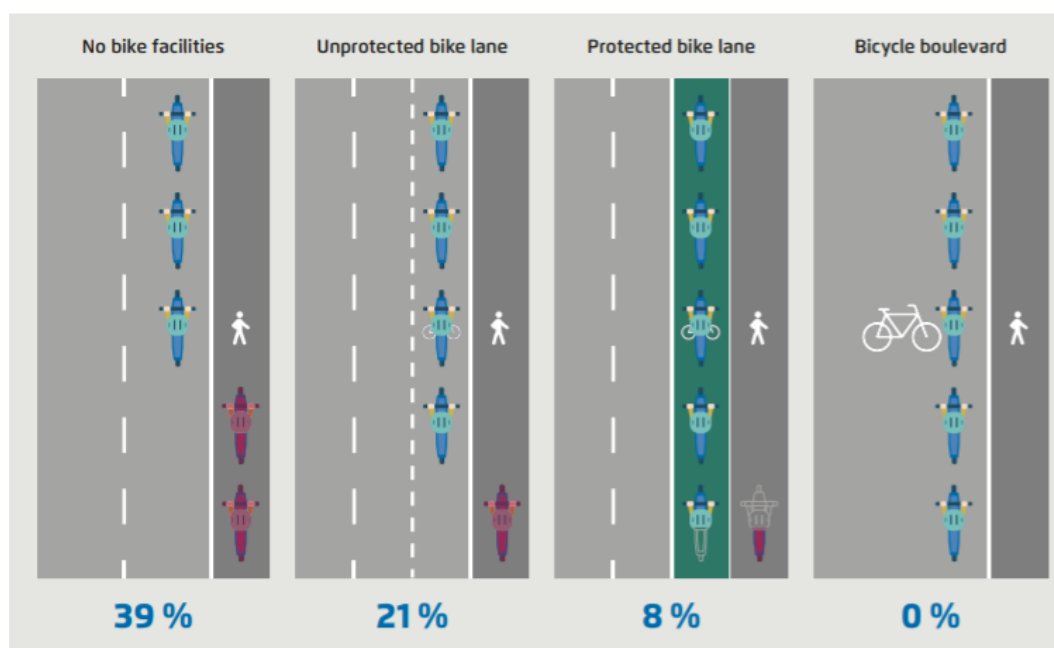
Mynd 7.2 Hlutfall rafskútunotenda sem nota gangstéttar ólöglega í mismunandi götubversniðum.

Í Portland var einnig kannað hvar rafskútunotendum myndist best að vera og kom í ljós að þeir vildu helst vera á hjólastígum og síst á gangstéttum. Þá var hegðun rafskútunotenda í mismunandi götubversniðum skoðuð og má sjá niðurstöðurnar á mynd 7.2. Sjá má að þar sem engin hjólarein eða hjólastígur er til staðar nota um 39% rafskútunotenda gangstéttina, 21% þar sem er hjólarein og einungis 8% þar sem er hjólastígur (PBOT, 2018).

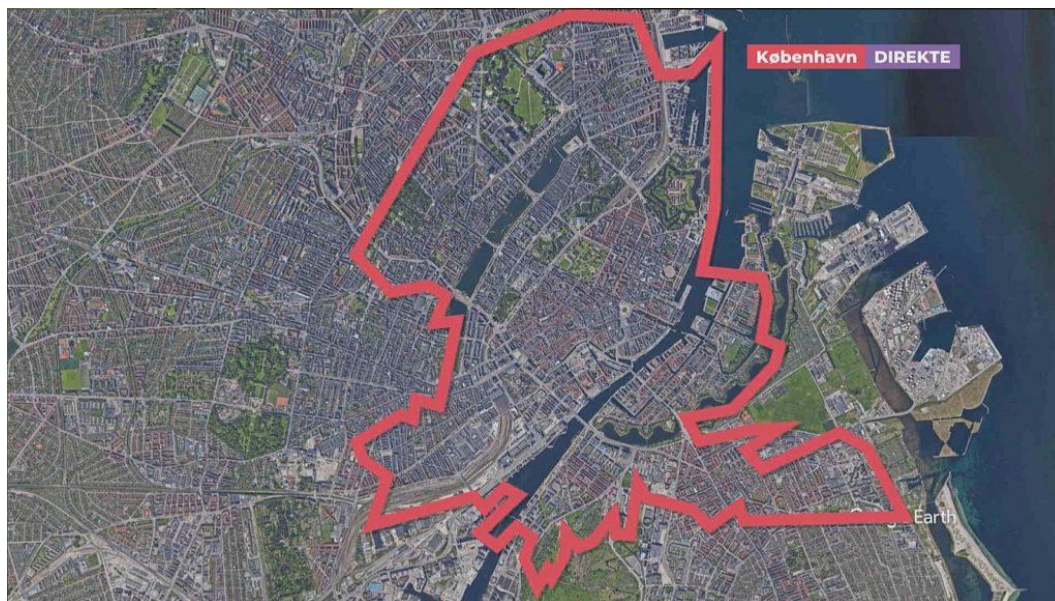
Mynd 9.2 Svæði Kaupmannahafnar þar sem ekki má leggja rafskútum á götum úti.

og klára leigu í þar til gerðum verslunum, reglur þessar gilda fyrir mun stærri hluta borgarinnar en fyrri reglur, eins og sjá má á mynd 9.2. (Olsen, 2019; Peter, 2020)
