JARÐGÖNG UM ÓSHLÍÐ

INNGANGUR

LÝSING MANNVIRKJA

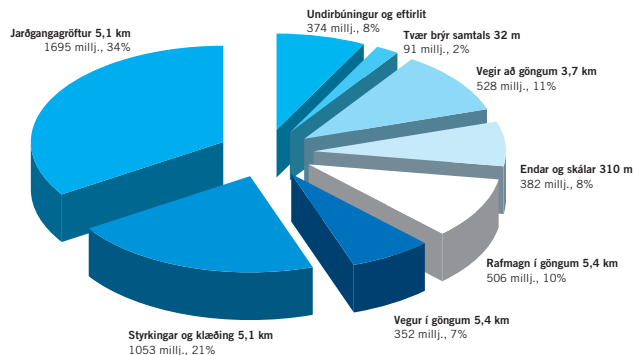
Kostnaðarskipting í milljónum króna

Áætluð skipting kostnaðar á liði er sýnd á meðfylgjandi línuriti. Innifalinn er ýmiss sameiginlegur kostnaður og óvissa. Þess ber að geta að skipting kostnaðar getur verið örlítið mismunandi eftir verktökum. Lægsta tilboð í þetta verk var um 88% af verktakakostnaðinum og við það bætast einhver aukaverk, verðbætur og hugsanlega vextir.

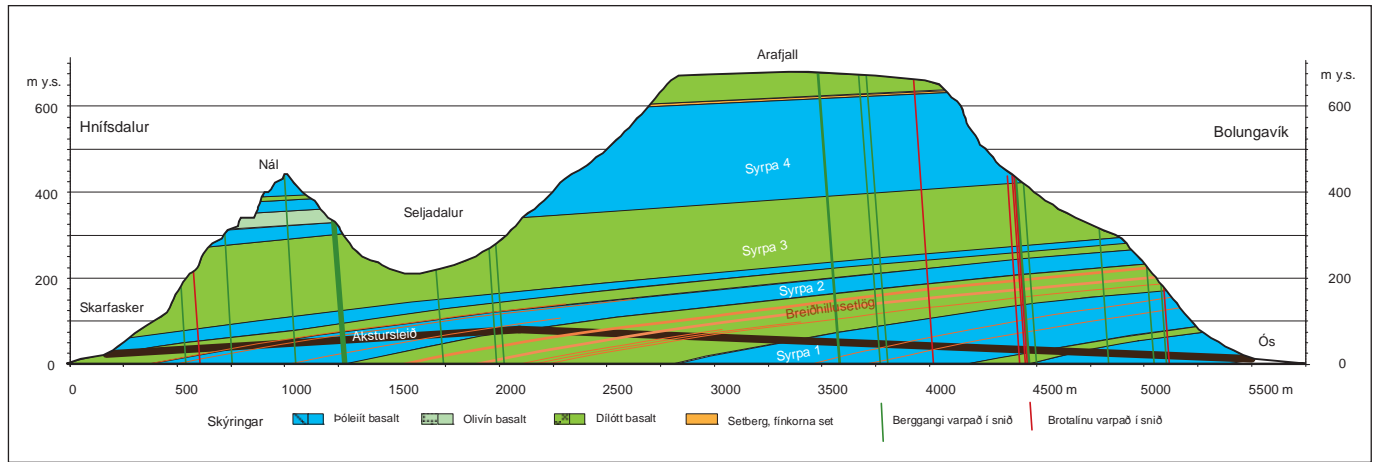
Myndin sýnir langsnið, kvarði í hæð er tvöfaldur miðað við lengd. helst berglagasyrpur og halli berglaga kemur fram á myndinni. Syrpa 1 er talin 15 til 20 milljón ára. gömul, elsta berg Íslands. Ofan á henni eru áberandi setbergslög sem finnast víða í ystu nesjum í nágrenninu, kennd við breiðhilla á Skagahlíðum í Dýrafirði. surtarbrandsnámur í Súgandafirði og í Bolungarvík voru í þessu lagi. Frekar erfitt er talið að grafa göng í gegn um þetta lag. Syrpa 4 sem er efst í fjallinu er talin 4 til 13 milljón ára gömul.
