# Framkvæmda- fréttir

18. tbl. / 12

## Framkvæmdafréttir Vegagerðarinnar 18. tbl. 20. árg. nr. 596 19. nóv. 2012

## Drekkingarhylur, vegur í Almannagjá og brú yfir Öxará

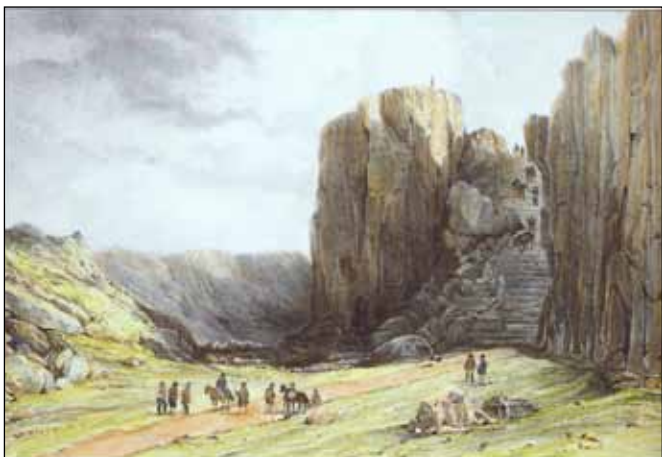
Mynd 1. Kárastaðastígur sem nú er efsti hluti Almannagjár. Ferðabók Paul Gaimards frá 1836, teikning: Mayer.

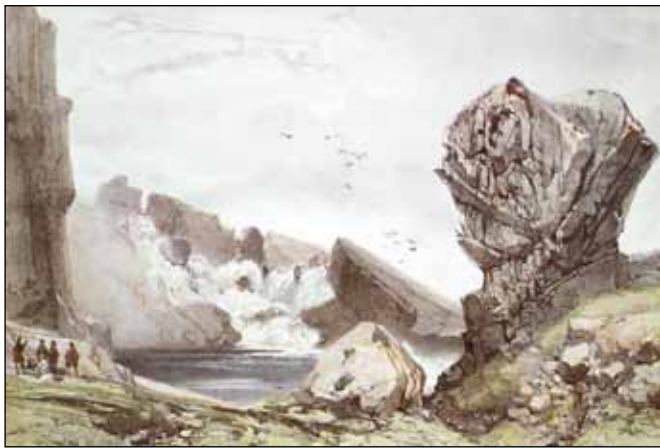
Mynd 2. Drekkingsarhylur séður sunnan megin frá. Ferðabók Paul Gaimards frá 1836, teikning: Mayer. Þetta sjónarhorn er vel þekkt og má þar nefna mynd J. Kjarvals með steininn fyrir miðri mynd og hefur hann verið nefndur Kjarvalsklettur. Drangurinn til hægri hafur vafalaust sett svip á umhverfi hylsins, en teiknarinn hefur eflaust eitthvað bætt þar í. Öll hlutföll eru breytt til að ýkja sérkennin og dramatísera þau. Fólkið vinstra megin á myndinni er engan veginn í edlilegu samræmi við steininn. Drangurinn (stapinn) hefur sennilega ekki náð að hylnum heldur verið rétt sunnan hans. Þetta má marka af ljósmynd Howells frá því fyrir tíma allrar vegagerðar þarna<sup>D11</sup>. Drangurinn var síðar brotinn og lenti undir veginum að brúnni við hylinn.

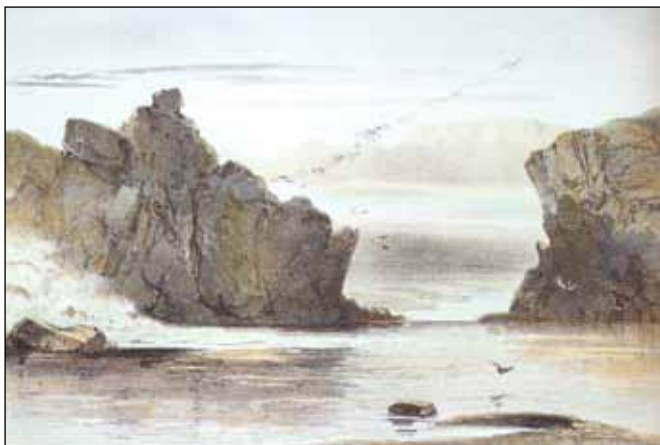
Mynd 3. Drekkingsarhylur, séð til útfallsins. Ferðabók Paul Gaimards frá 1836, teikning: Mayer.

Þegar myndir 3 og 4 eru bornar saman er að sjá sömu sérkennin við útfall hylsins nú og voru þegar Mayer gerði mynd sína 1836. Hið þrönga afmarkaða útfall, rennan á mynd Mayers með klettatötum sitt hvoru megin, virðist vera enn til staðar sbr. ljósmyndina nú. Þess má geta að í útfallinu rennur vatnið á sléttri klöpp sem mikið mál væri að dýpka.

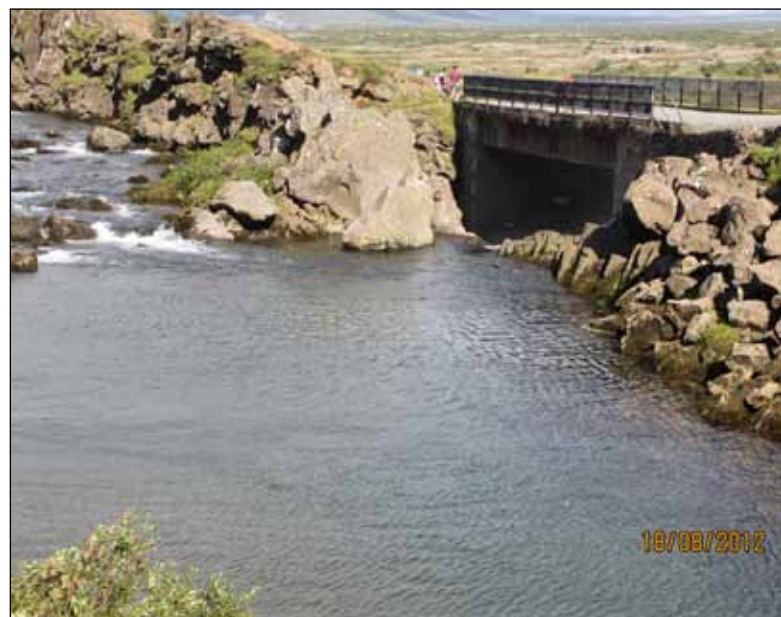
Mynd 4. Drekkingsarhylur árið 2012. Myndatakan er ekki eins þvert fyrir og er á mynd 3 hér til hliðar því staki steinninn umflotni fyrir miðri mynd hefur fallið niður nýlega og borist fyrir útfallið og getur skyggt á það. Mynd höfundar.

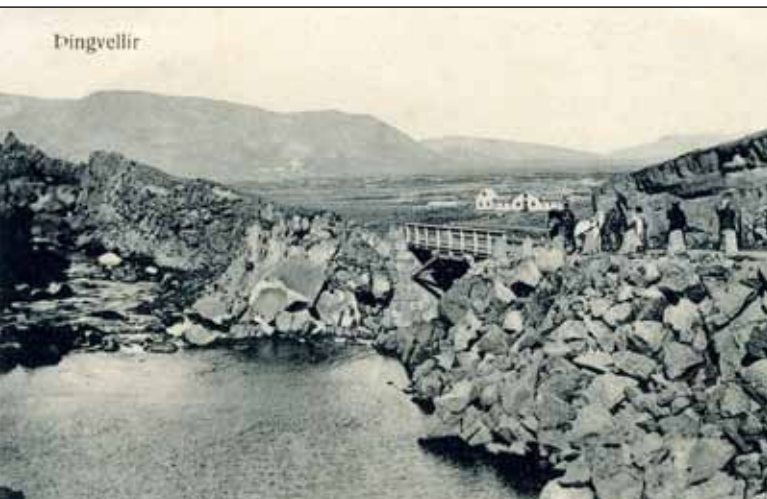
Mynd 5. Trébrúin frá 1897. Valhöll í baksýn á gamla staðnum þar sem hún stóð áður en hún var flutt árið 1929, þangað sem hún stóð lengstum undir Hallinum. Mynd af póstkorti.

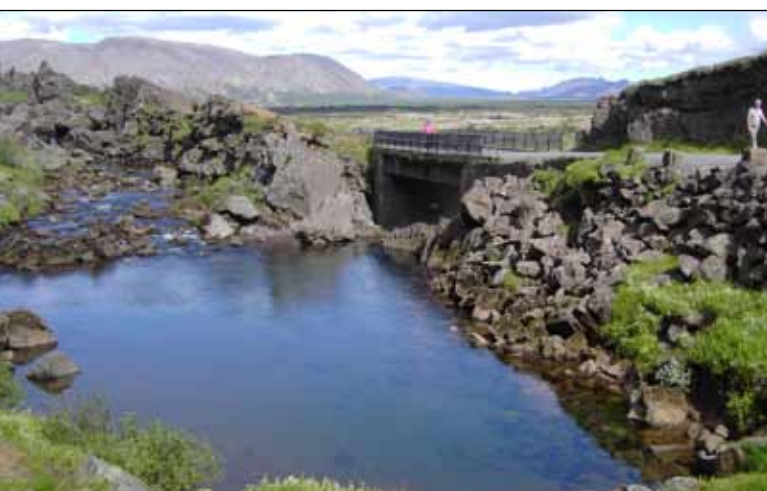
Mynd 6. Samanburðar á aðstaðum sem voru við trébrúna. Óvenjulega lítið vatn er í ánni þegar þessi mynd er tekin. Mynd höfundar 2010.
