UPPRUNI SVIFRYKS Í REYKJAVÍK

Rannsóknarverkefni Vegagerðarinnar 2015

2970-200-SKY-001-V01

Rannsóknarskýrsla

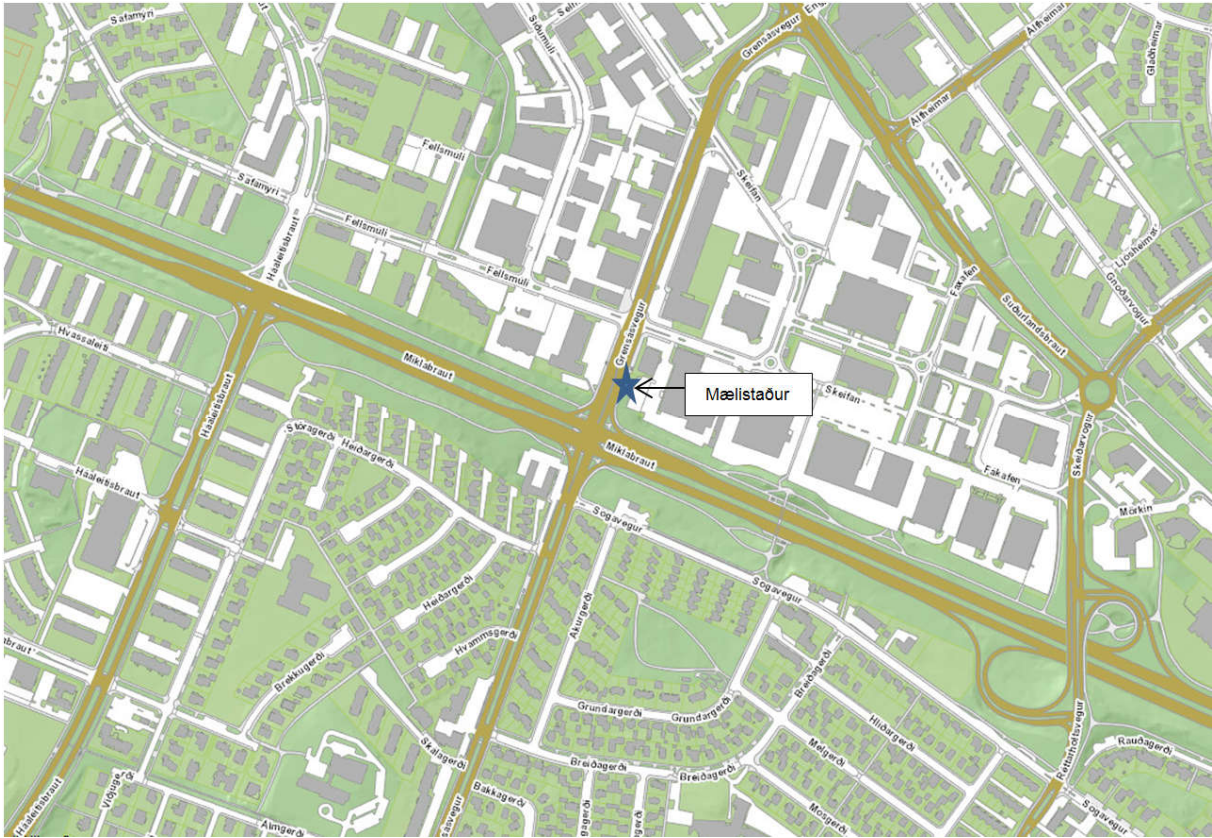
MYND 1 Staðsetning sýnataka við gatnamót Miklubrautar og Grensásvegur

Við sýnatökuna var notaður sérstakur sýnataka til svifrykssýnatöku að gerðinni Thermo Scientific Partisol-Plus 2025. Sýnatakinn sem er færanlegur er í eigu Umhverfisstofnunar sem lánaði hann í verkefnið. Sýnatakinn var staðsettur upp á þaki loftgæðastöðvarinnar við gatnamót Miklubrautar og Grensásvegar (sjá mynd 1 og 2) en það er sá staður sem búast má við hvað mestri svifryksmengun í Reykjavík. Svifrykssýnum (PM10) var safnað á 37 mm kvarssíur með því að soga loft í gegnum síurnar, 1 m³/klst., í 3 sólarhringa í senn á hverja síu. Sýnataka stóð yfir í tæpa tvo mánuði, frá miðjum mars fram í miðjan maí.

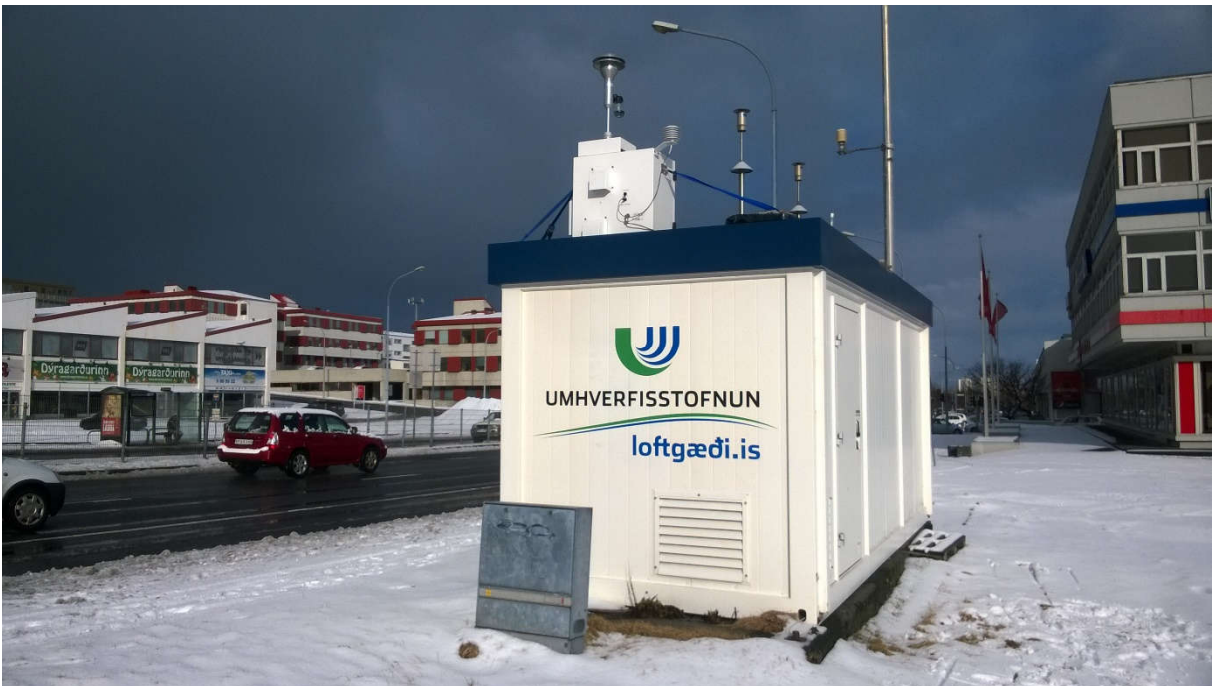
MYND 2 Sýnataki staðsettur uppi á þaki loftgæðastöðvar við gatnamót Grensásvegur og Miklubrautar

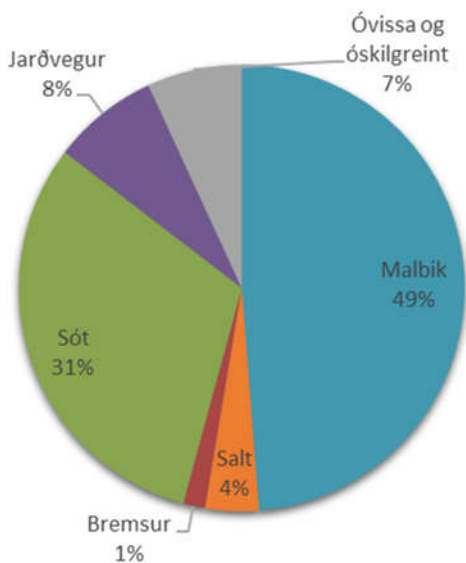
MYND 4 Samsetning svifryks vetur 2015

Hlutfall malbiks mældist um 49% og er stærsti hluti svifryksins. Þetta er nokkur aukning frá mælingunni sem gerð var 2013 og er lítillega minna en mældist 2003. Erfitt er að segja nákvæmlega hvað veldur þessum mismun í niðurstöðum. Líklegasta skýringin er að veðuraðstæður spili þarna inn í, en gera má ráð fyrir að votviðri dragi mikið úr svifryksmyndun frá malbiki en mikið vottviðri var á mælitímabilinu 2013. Einnig má benda á að reiknilíkanið núna er nákvæmara en líkanið frá 2013 vegna betri ryksía og nákvæmara efnagreiningartækis. Aðrir áhrifaþættir eins og umferðarpungi, nagladekkjanotkun og malbiksgerðir höfðu ekki breyst mikið frá 2013. Enginn verulegur munur er á malbiksryki eftir 15. apríl þegar nagladekkjatímabilinu líkur svo ekki verður hægt að fullyrða um áhrif nagladekkja á svifryksmengunina út frá þessum gögnum. Þó bannað sé að aka á nagladekkjum eftir 15. apríl þá er ljóst að einhverjir keyra áfram á nagladekkjum fram yfir þann tíma. Einnig var nokkuð þurrviðrasamt á mælitímabilinu eftir 15. apríl þar sem búast má við meiri mengun frá hverju nagladekki og uppþryllun af gömlu ryki, þannig að heildar svifryksmengunin þarf ekki endilega að minnka þó fjöldi nagladekkja minnki. Þrátt fyrir að ýmislegt hafi verið gert til að draga úr svifryksmengun frá malbiki eins og að draga úr notkun nagladekkja og nota slitþolnara malbik, þá er hlutfall þess að mælast nokkuð hátt. Full ástæða er til að leita áfram leiða til að takmarka malbiksslit þar sem malbik inniheldur mörg heilsuspillandi efni eins og t.d. fjölhringja arómatísk kolvetnissambönd (PAH-efni).

Hlutfall sóts, um 31%, mældist svipað og 2013. Niðurstöðurnar styðja eindregið þann grun að vægi sóts í svifryki hafi vaxið mjög á síðustu árum. Vaxandi sótmengun er verulegt áhyggjuefni. Loftbornar agnir eða svifryk er sá þáttur loftmengunar sem sýnir mesta fylgni við heilsuvandamál hvers kyns og flestir telja sótið þar eiga mikinn hlut að máli [6]. Í sótinu eru svonefnd PAH-efni þ.e. fjölhringja arómatísk kolvetnissambönd og í þeim flokki eru efni sem án efa valda krabbameinum. Aukning á sótmengun má að öllum líkindum rekja til aukinnar umferðar og aukins hlutfalls díselbifreiða sem hefur hækkað mikið undanfarin ár. Í byrjun árs 2015 var hlutfall díselbifreiða í Reykjavík 27,9% borið saman við 24,6% í byrjun árs 2013 og 15,1% árið 2000 [7]. Mengun frá díselbifreiðum hefur verið vaxandi vandamál í mörgum stórborgum og hafa nokkrar borgir nú þegar takmarkað eða hyggjast takmarka umferð díselbíla [8]. Oslóborg hefur t.d. nú þegar sett reglur um takmörkun umferðar díselbifreiða þegar loftmengun í borginni fer yfir ákveðin viðmið [9].

Mælingarnar sýna að stór hluti eða yfir 80% af mældu heildar svifryki (malbik 48,8%, sót 31,2% og bremsur 1,6%) má rekja beint til bílaumferðar. Gera má ráð fyrir að þetta svifryk hafi neikvæð heilsufarslegáhrif og þá sérstaklega sótið sem er mjög fínt ryk sem inniheldur ýmis eiturefni sem getur borist langt niður í öndunarfæri. Svifryksmengun frá malbiki hefur verið þekkt lengi og lagt hefur verið í ýmsar aðgerðir til að draga úr þeirri mengun. Niðurstöður þessarar rannsóknar sýna að hlutfall malbiks í svifryki er enn töluvert hátt og því full ástæða til að halda áfram að leita leiða til að draga úr þeirri mengun. Greinilegt er að hlutfall sóts er umtalsvert og hefur aukist mikið frá árinu 2000. Á síðustu árum hafa verið gerða auknar kröfur á bílaframleiðendur varðandi minnkun á útblástursmengun bílvéla. Ekki er vitað til að gripið hafi verið til sérstakra ráðstafanna af hálfu yfirvalda hér á landi til að draga úr sótmengun. Vegna þess hversu hlutfall sóts er að mælast hátt og vegna neikvæðra heilsufarsáhrifa þess er ástæða til að rannsaka þennan mengunarþátt nánar og skoða leiðir til að draga úr sótmengun t.d. með takmörkun á umferð díselbíla sem uppfylla ekki ákveðin útblástursskilyrði.
