Malbiksrannsóknir 2015

Áfangaskýrsla VIII

Pétur Pétursson
apríl 2016

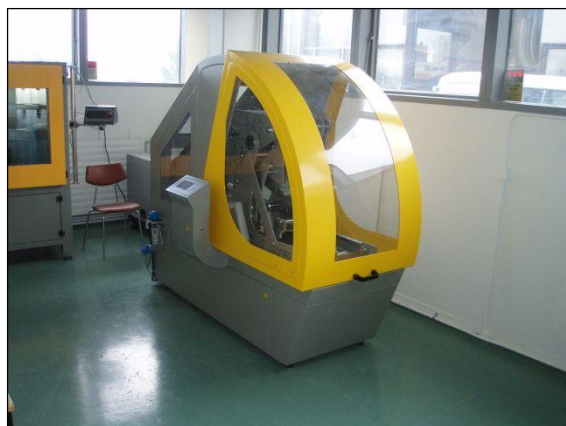
Mynd 1 a) Malbiksþjappa

Skriðpróf í hjólfarataeki, eða hjólfarapróf, eru hér gerð samkvæmt staðli ÍST EN 12697-22 Bituminous mixtures - Test methods for hot mix asphalt – Part 22: Wheel tracking, nánar tiltekið með litlu tæki (aðferð B) í lofti, en slíkt tæki er til staðar á NMÍ. Prófsýni geta verið heldur tekin úr götu eða þjöppuð á rannsóknastofu. Tæki til þjöppunar á heitum malbikssýnum sem passa í hjólfarataekið er einnig til staðar á NMÍ og er það í samræmi við staðal ÍST EN 12697-33 Bituminous mixtures - Test methods for hot mix asphalt – Part 33: Specimen prepared by roller compactor. Þegar malbik er þjappað í þjöppunni er það hitað upp að því hitastigi sem hæfir bikgerðinni, vigtað og sett í mót, gjarnan 300 x 400 mm á kant. Þegar magn er ákvarðað er tekið mið af rúmþyngd malbiksins þannig að það nái ákveðinni þykkt, að teknu tilliti til holrýmdar að þjöppun lokinni. Þjöppunin felst í því að ávalur stálfótur leggst á sýnið og hnoðar það fram og aftur til að líkja eftir stáltromlu valta, sjá mynd 1 a). Farið er yfir sýnið alls tíu sinnum með 10 kN álagi á stálfótinn og tekur þjöppun hverrar plötu u.þ.b. 2 mínútur.

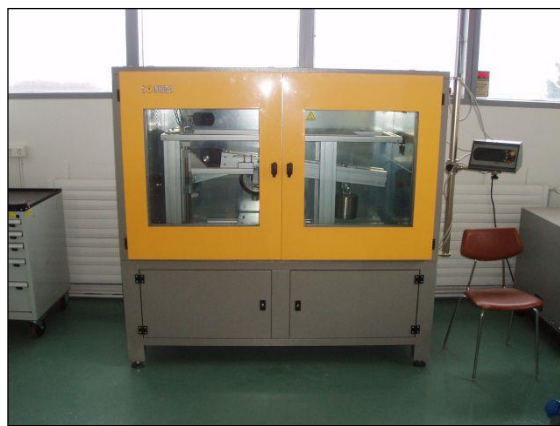
b) Hjólfarataeki

Hjólfaraprófið er gert í lokuðum, hitastýrðum skáp, sjá mynd 1 b). Malbiksplötu er komið fyrir í skápnum og hún látin standa í a.m.k. 4 klst. til að ná prófunarhitastiginu. Í prófinu er gúmmíhjól, sem er 200 mm í þvermál og 50 mm breitt, ekið fram og aftur eftir sýninu, alls 10.000 umferðir með 700 N álagi. Hjólið ekur samtals 230 mm í hvora átt á sýninu með hraðanum 26,5 umferðir á mínútu. Mælir skráir reglulega hjólfaradýpt á hverjum tíma. Hafður er stuðningur við hliðar og enda plötunnar meðan á prófun stendur. Samkvæmt prófunarstaðli skal í hverju prófi mæla tvö hlutasýni og gefa upp meðaltal þeirra.

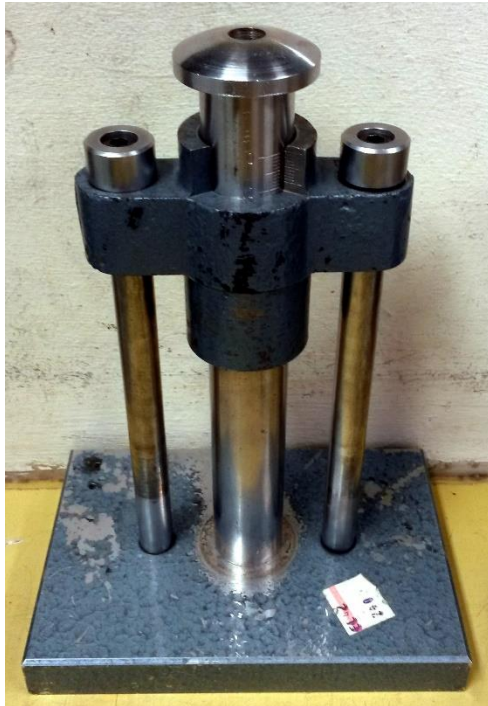
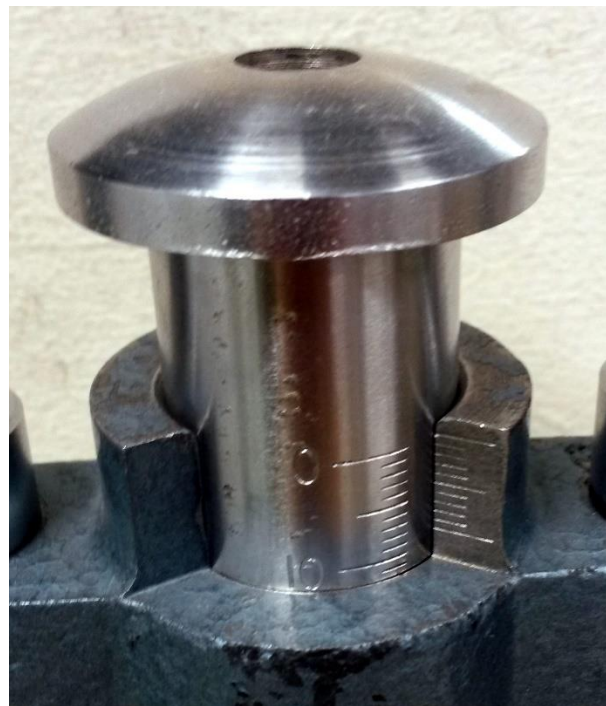
Mynd 3 a og b Búnaður til að mæla Rigden holrýmd fillers

Mæling á rigden holrýmd fillers felst í því að pakka ákveðnu magni af filler í lítið mót og er notaður til þess fallhamar, sjá mynd 3 af tækjabúnaði sem notaður var við mælingarnar á Nýsköpunarmiðstöð Íslands.

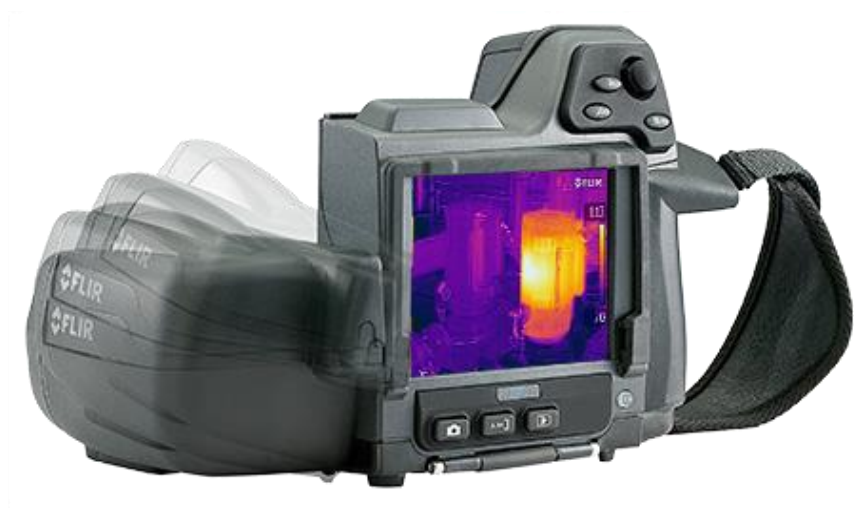
Mynd 6 FLIR T hitamyndavél sams konar og notuð var í þessu verkefni

Samið var við innflutningsfyrirtækið Stýring um leigu á fullkominni hitamyndavél og starfsmanni til að sjá um myndatökur. Hitamyndavélin var af gerðinni FLIR T640, en hún tekur innrauðar (IR) myndir með yfir 300.000 mælipunktum, hitastigsbil frá -40°C til 2000°C og er skynjari mælingar upp á 0,035°C. Nákvæmni er gefin upp +/- 2°C. Á sama tíma og hitamynd er tekin er jafnframt tekin hefðbundin svart/hvít ljósmynd með, þannig að unnt sé að átta sig á staðháttum til að auðvelda túlkun hitamyndavélar. Mynd 6 sýnir FLIR T hitamyndavél sams konar og notuð var í þessu verkefni.

Hitamyndavélin velur sjálfkrafa það hitastigsbil sem fram kemur á viðkomandi mynd og því verður litaskalin ætíð frá dökkbláu (kaldast), yfir í grænt, gult, rautt og hvítt (heitast) óháð því hvert raunverulegt hitastig er á myndinni. Þannig getur tiltölulega köld mynd og tiltölulega heit mynd litið svipaðar út, en hitakvarðinn er þá mismunandi.

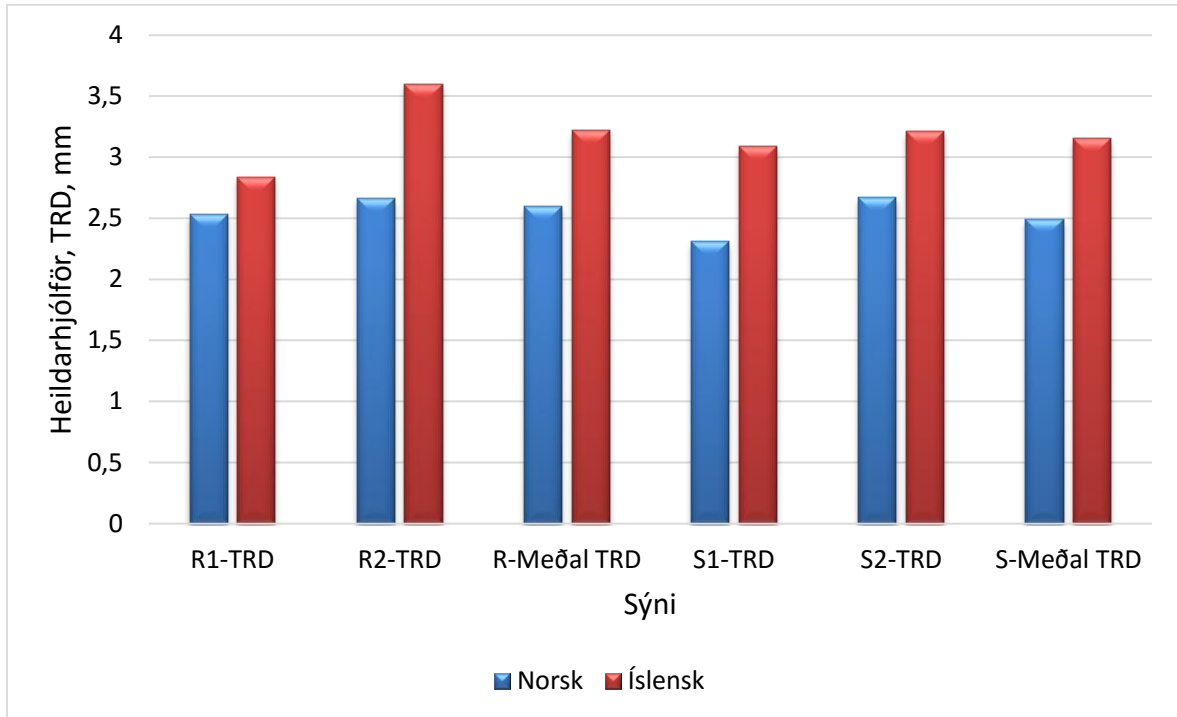
Mynd 8 Stök TRD gildi fyrir hvora malbiksgerð og meðaltöl úr sitt hvoru hjólfaratækinu

Myndin sýnir að íslensku hjólfaragildin eru heldur hærrí en þau norsku, en samt ber að geta þess að öll gildin eru með því lágsta sem mælst hefur í íslensku malbiki, en þar munar mest um að bikið er tiltölulega hart, PG 70/100. Munurinn á heildarhjólförum milli tækja er 0,6 og 0,7 mm að meðaltali, sem ekki getur talist mikill munur, en þó að öllum líkindum marktækur, þar sem bæði hlutasýni beggja gerða mælast hærrí í íslenska tækinu.

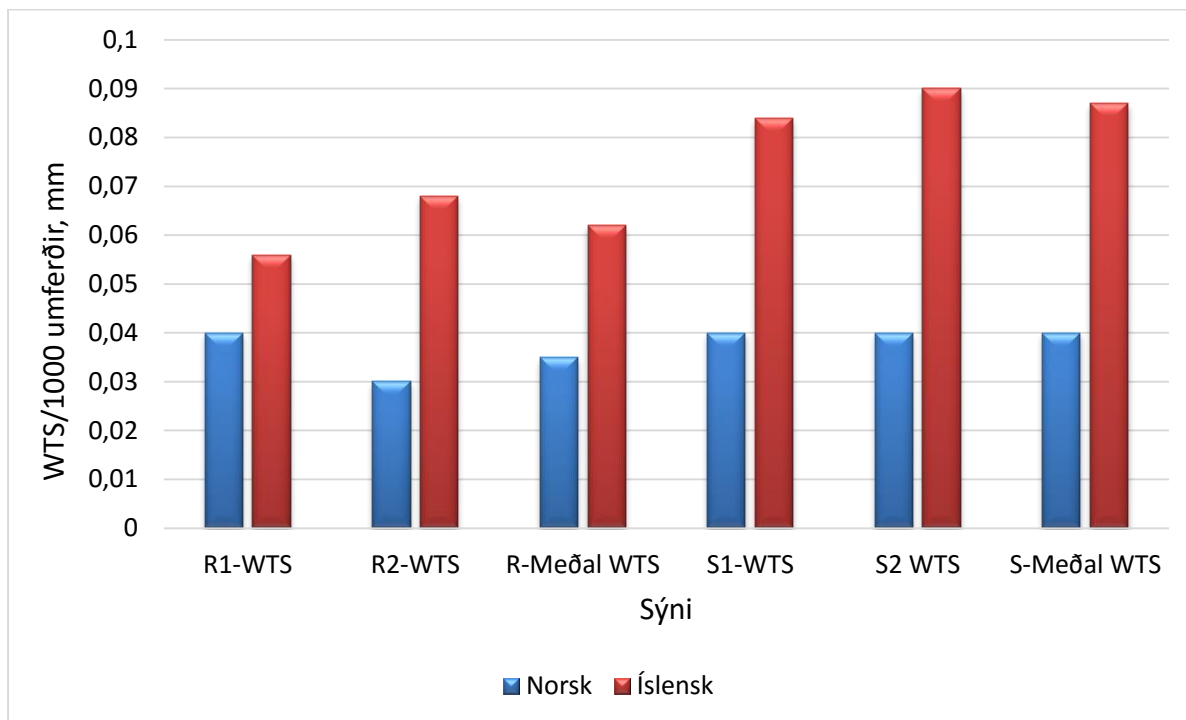
Hjólfaramyndun fyrir hverjar 1000 umferðir, síðustu 5000 umferðirnar, sem sagt WTS gildin eru á sömu leið og jafnvel enn meira áberandi hversu mikill munur er milli tækja, sjá mynd 9.

Mynd 9 Hjólfaramyndun fyrir hverjar 1000 umferðir, síðustu 5000 umferðirnar

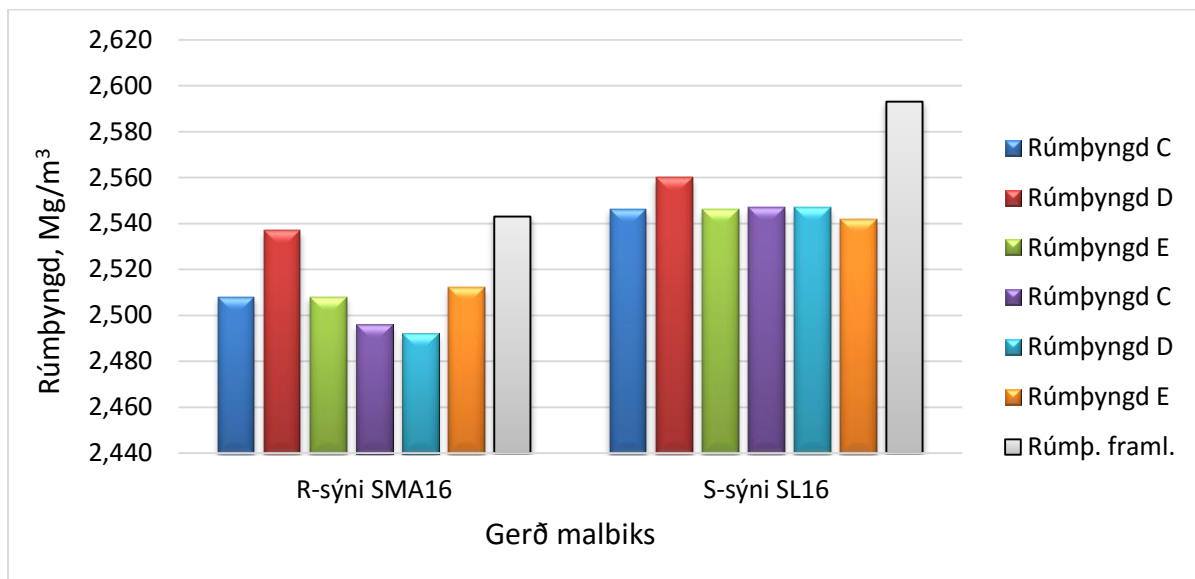
Mynd 13 sýnir niðurstöður mælinga á rúmþyngd þjappaðra malbikssýna á NMÍ, sem sagt þriggja hlutasýna úr hvorri plötu hvorrar malbiksgerðar og jafnframt eru gildi sem framleiðendur setja fram höfð með til samanburðar.

Mynd 13 Niðurstöður mælinga á rúmþyngd þjappaðra malbikssýna

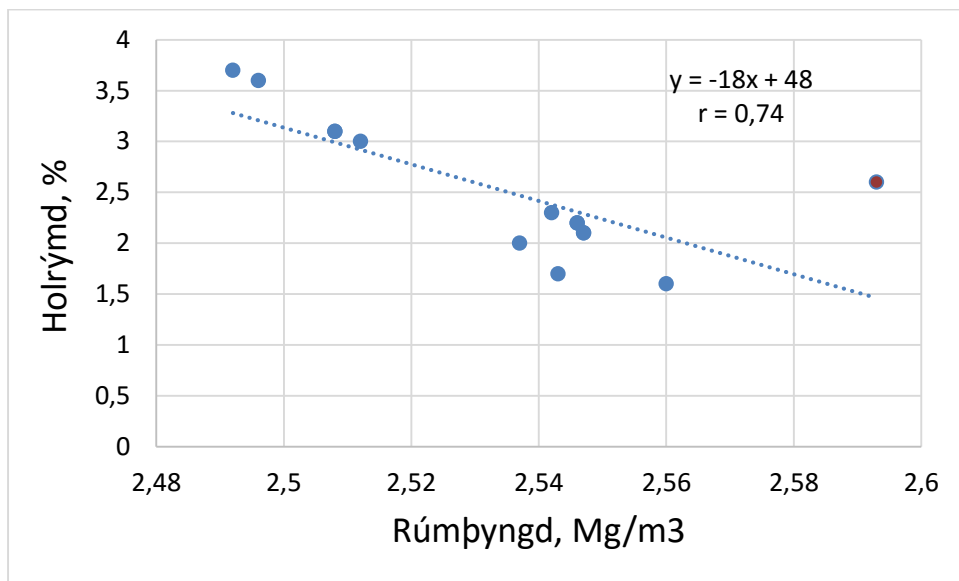
Mynd 15 sýnir sambandið milli holrýmdar í sýnunum og rúmþyngdar sömu sýna.

Mynd 15 Sambandið milli holrýmdar í sýnunum og rúmþyngdar sömu sýna

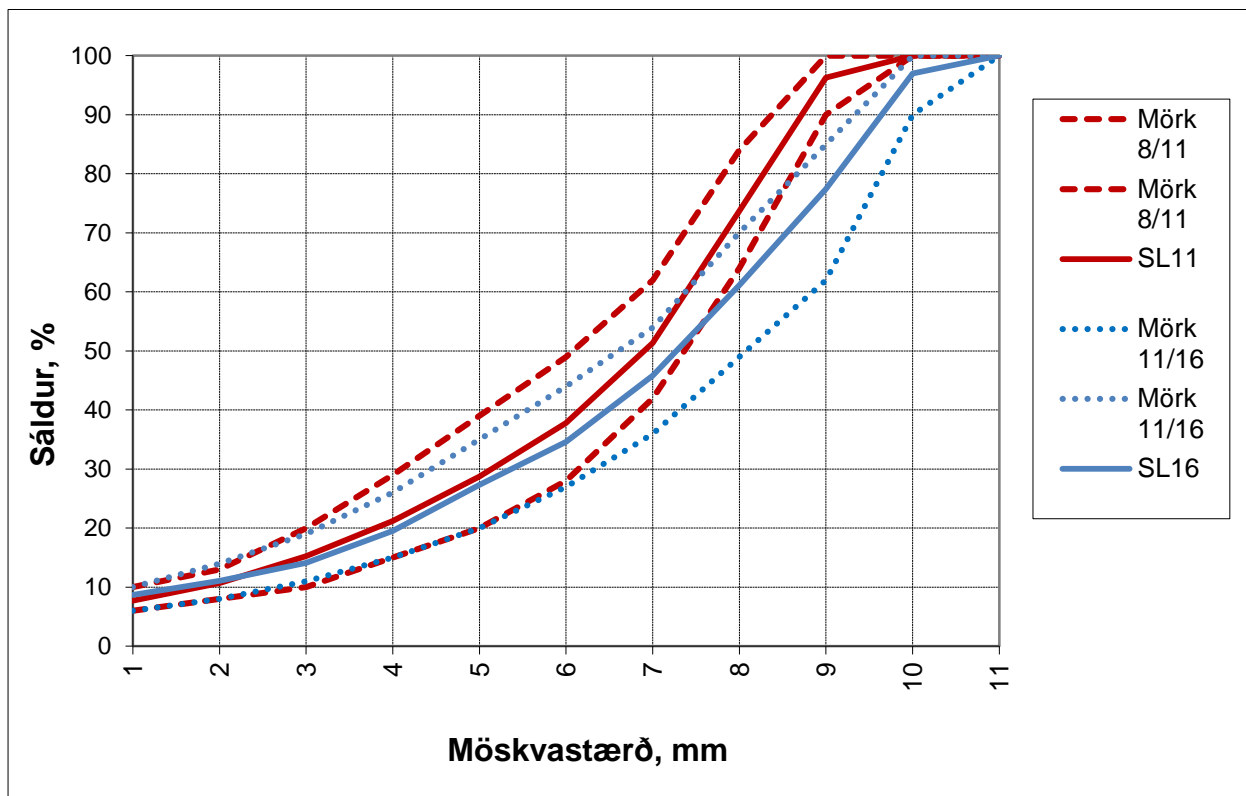
Mynd 16 sýnir útreiknaða kornadreifingu malbiksins sem útbúið var í Prall slitþolsprófi (heildregnar línur). Einnig eru settar fram markalínur fyrir hvorta malbiksgerð fyrir sig, þ.e.a.s. SL11 og SL16 til glöggvunar (punktalínur).

Mynd 16 Reiknaðir sáldurferlar malbiksins sem prófað var með Prall slitpolsprófi

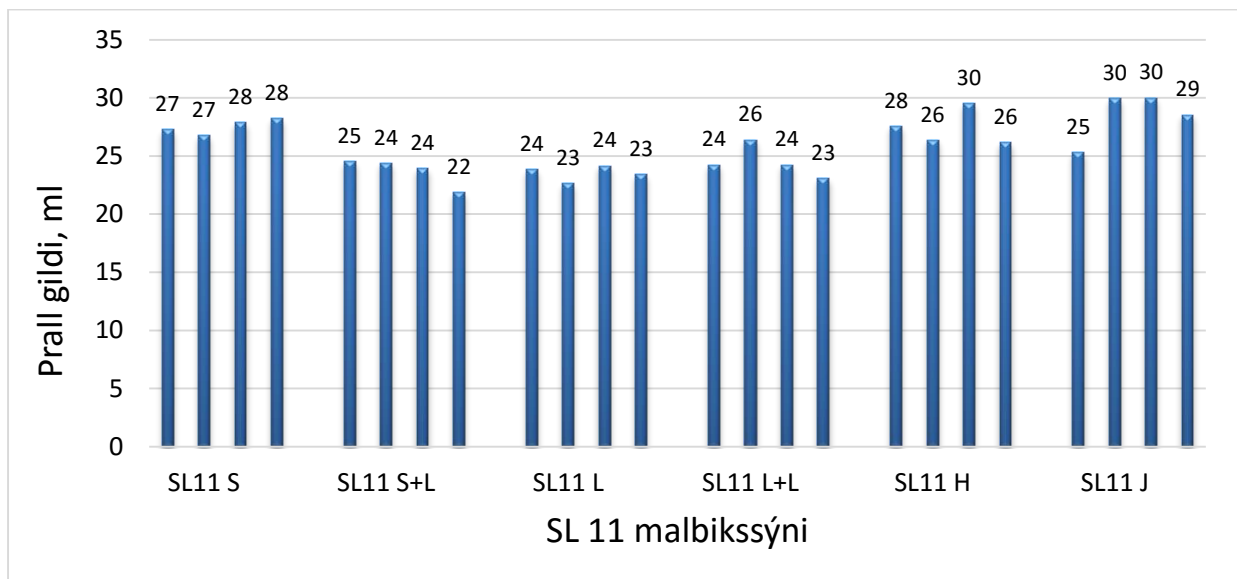
Mynd 20 sýnir niðurstöður Prall slitþolsprófana á SL11 malbiki, fjögur hlutasýni af hverri gerð.

Mynd 20 Niðurstöður Prall slitpolsprófana á SL11 malbiki, fjögur hlutasýni af hverri gerð

Sjá má að munur á hlutasýnum er umtalsverður í sumum tilfellum, þó ekki öllum. Mestur er munurinn á hæsta og lægsta slitgildi malbiksgerðar 5 einingar þar sem Jelsaperla var notuð. Oftast er þó einungis um 1 til 2 einingar að ræða. Í prófunarstaðli er ekki reiknað með að henda út gildum sem eru ákveðið hærri eða lægri en önnur gildi hlutasýna og því ekki ástæða til að sleppa gildum úr meðaltalinu, þ.e.a.s. Prall slitpolsgildinu. Mynd 21 sýnir meðaltals gildi Prall prófana á SL11 malbikssýnunum.

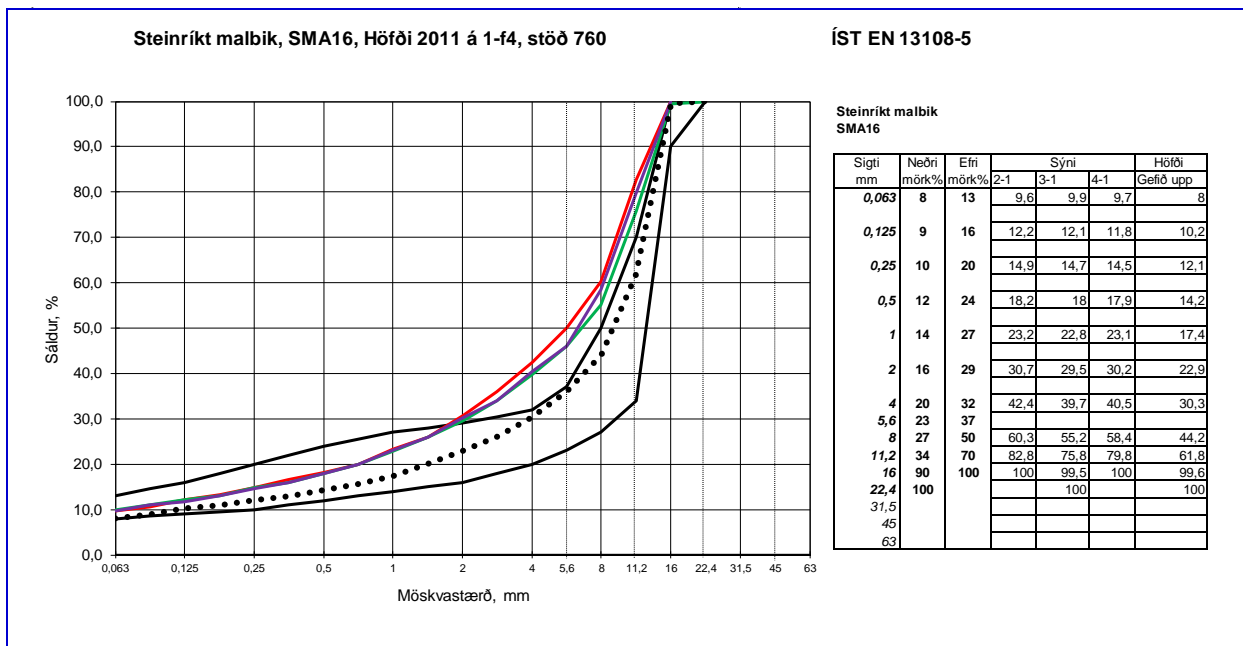
Myndir 28-32 sýna niðurstöður kornagreininga á malbikskjörnum (þrjár kúrfur í lit), en auk þess eru markalínur fyrir viðkomandi malbiksgerð sett inn (svartar heilar línur). Þar að auki er sett inn kornakúrfa sem framleiðandi tók af framleiddu efni í stöð sem fór í viðkomandi kafla til samanburðar (svört punktalína). Ekki verður fjallað sérstaklega um hverja mynd hér að neðan, heldur er samantekt um kornakúrfur í lok þessa kafla.

Mynd 28 Steinríkt malbik á Vesturlandsveg, SMA16, Höfði 2011

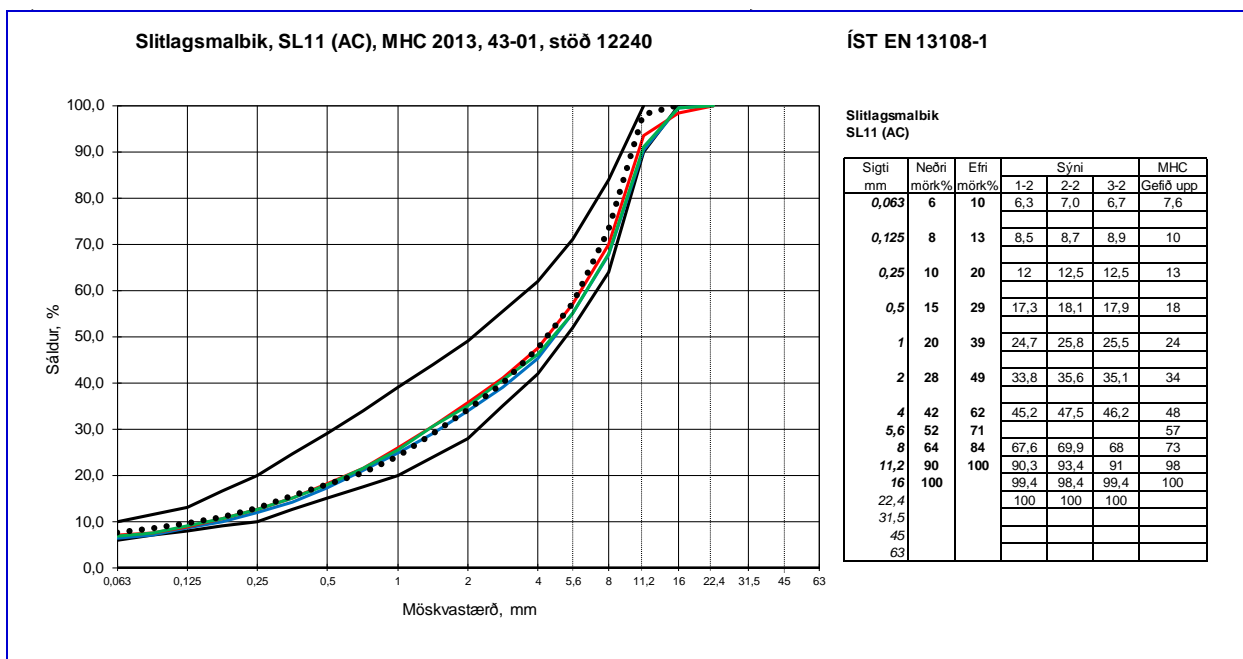
Mynd 29 Slitlagsmalbik á Grindavíkurveg, SL11, MHC 2013

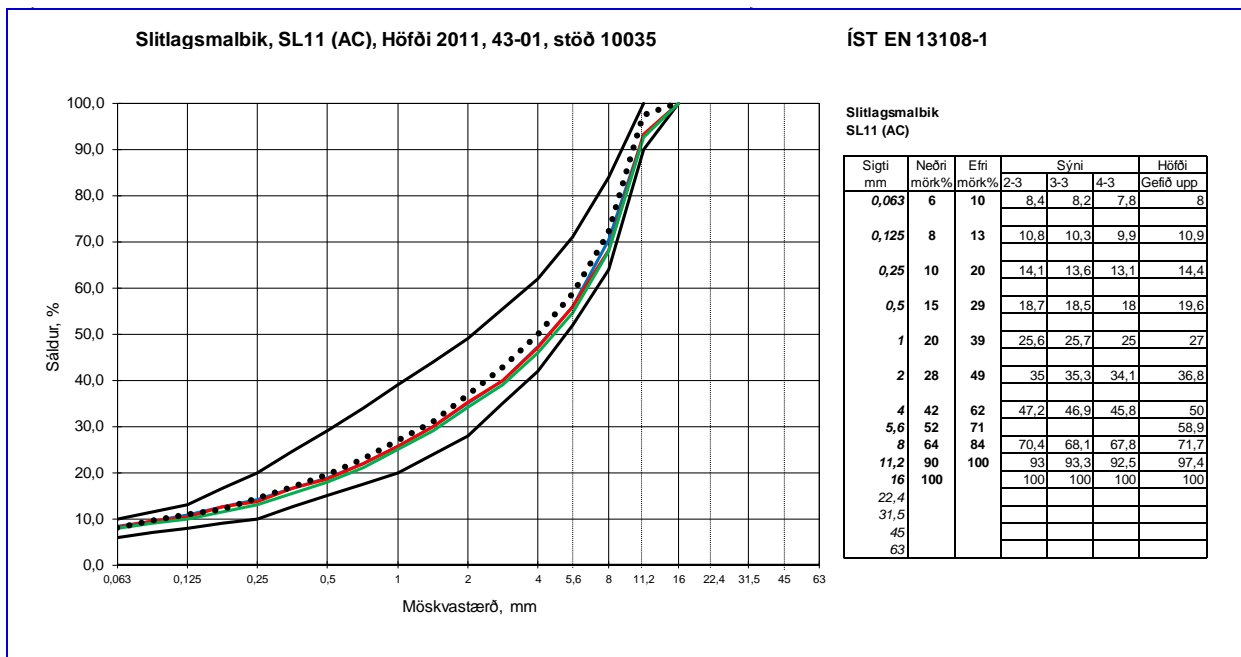
Mynd 30 Slitlagsmalbik á Grindavíkurveg, SL11, Höfði 2011

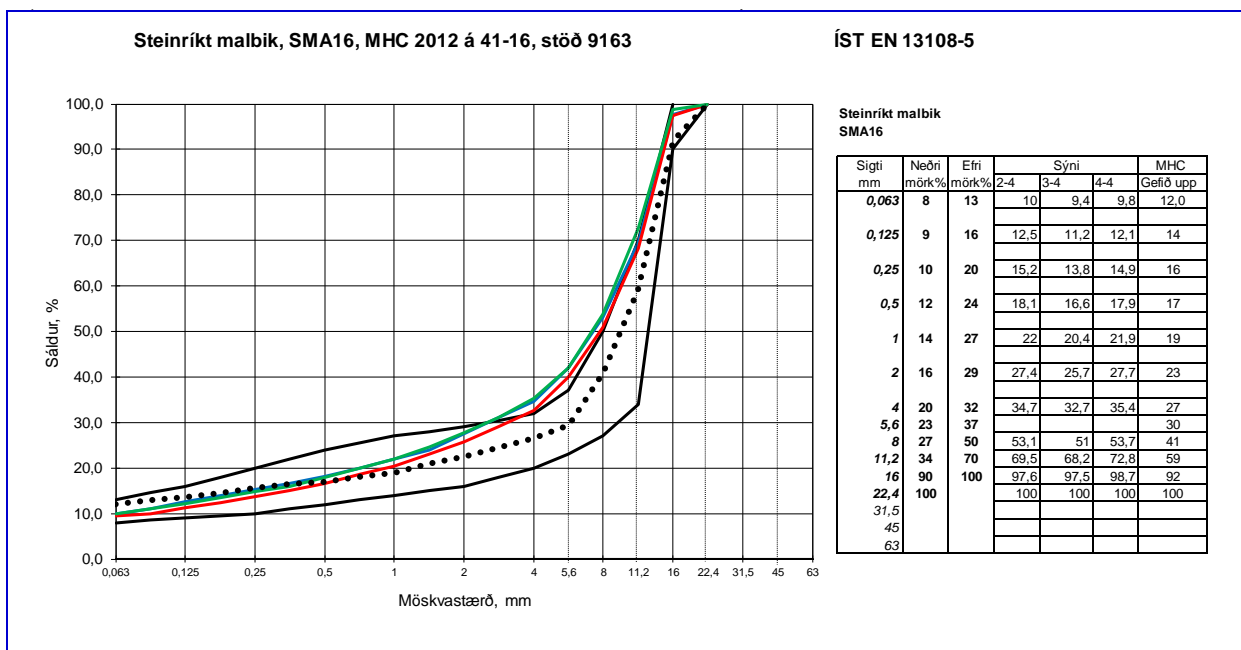
Mynd 31 Steinríkt malbik á Reykjanesbraut, SMA16, MHC 2012

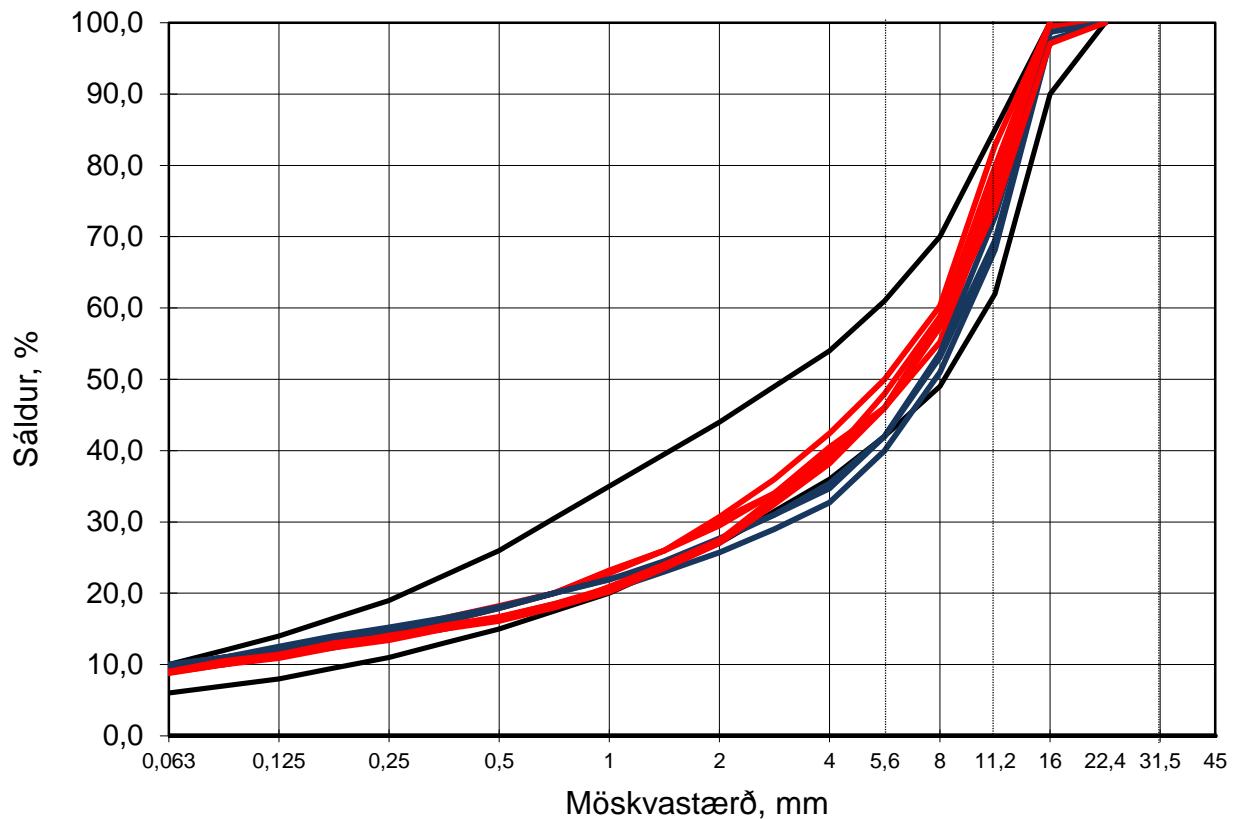
Reyndar er það svo að ef SMA16 kúrfurnar eru settar fram með SL16 markalínum, sjá mynd 34, falla þær að mestu leyti innan þeirra markalína (ath. Höfðakúrfur rauðar og MHC kúrfur bláar).

Mynd 34 Kornakúrfur allra SMA16 kjarnanna með markalínunum fyrir SL16 malbik

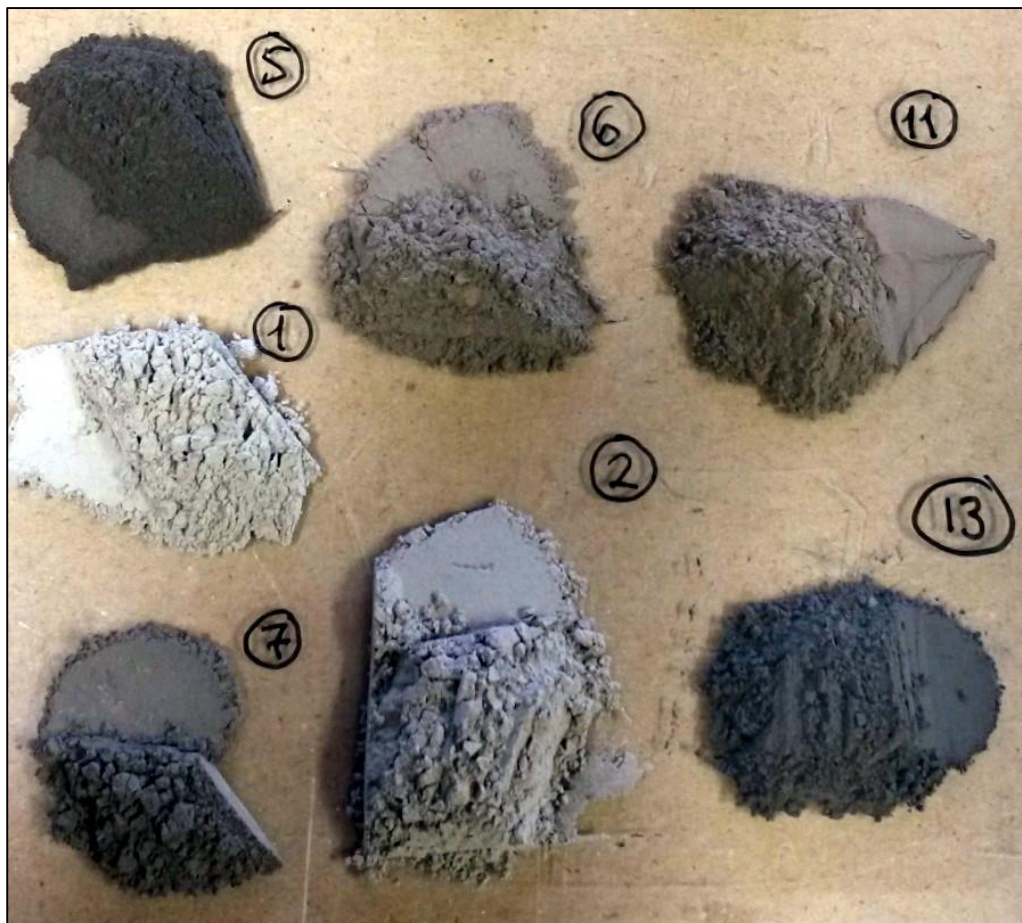
Mynd 44 Áferð og litur mismunandi fillersýna sýnir að þau eru af mismunandi gerðum

Eins og fram hefur komið í inngangi var leitað til tveggja stærstu framleiðenda malbiks á höfuðborgarsvæðinu um að safna fillersýnum við framleiðslu malbiks á síðasta ári og var rúmþyngd og holrýmd þeirra sýna mæld hjá Nýsköpunarmiðstöð Íslands. Dæmi um fillersýni eru sýnd á mynd 44.

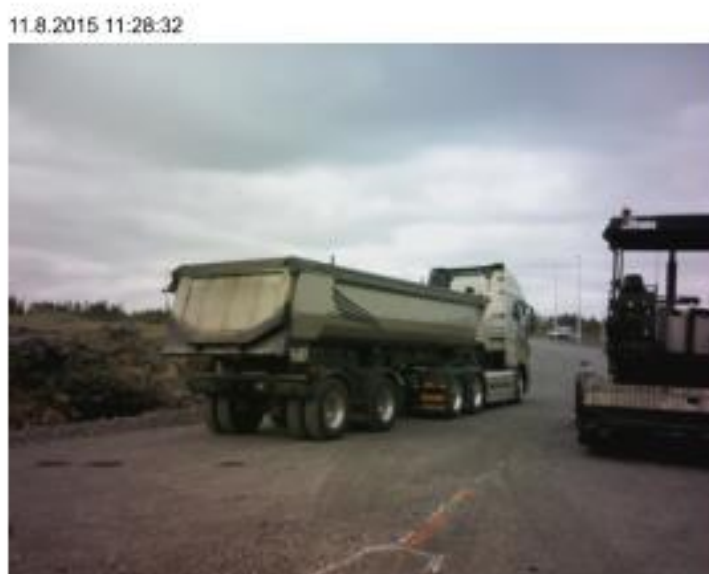
Hitadreifing í skúffu útlagnarvélar

Talsverður hitamunur er í yfirborði malbiksins stuttu eftir að því hafði verið sturtað í skúffuna. Kaldast (innst og við snertifleti) mælist það um 100°C, en um 140°C þar sem það er heitast, nýkomið í skúffuna

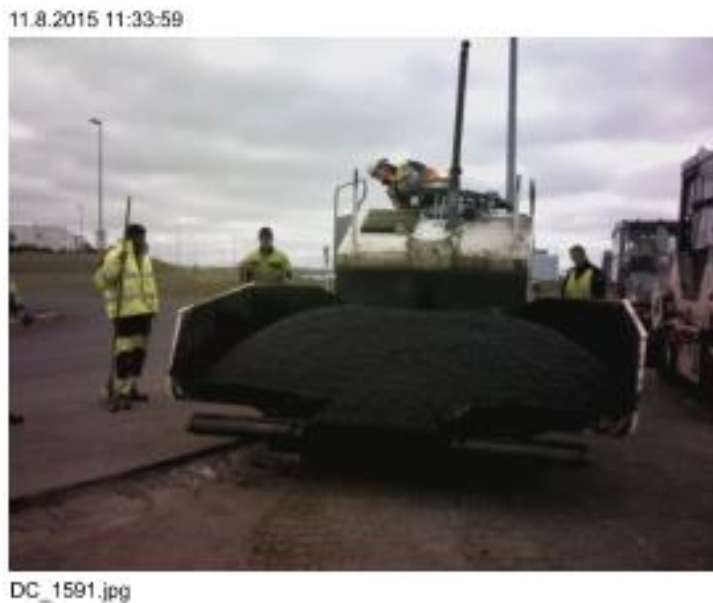
Hitadreifing í skúffu við útlögn

Measurements		°C
E1	Max	160,2
	Min	113,2
	Average	154,2
E2	Max	115,2
	Min	91,1
	Average	104,0
Sp1		160,2
Sp2		142,3
Sp3		97,4
Parameters		
Emissivity		0.93
Ref. temp.		20 °C

Pegar skánin brotnar við útlögn sést að kjarnhitinn er hærrí en 160°C (myndavélin var því miður ekki stillt á meiri hita). Skánin utan við var um 90°C. Skv. staðli ÍST EN 13108-21 (FPC) má PG 70/100 malbiksblanda ekki vera heitari en 170°C

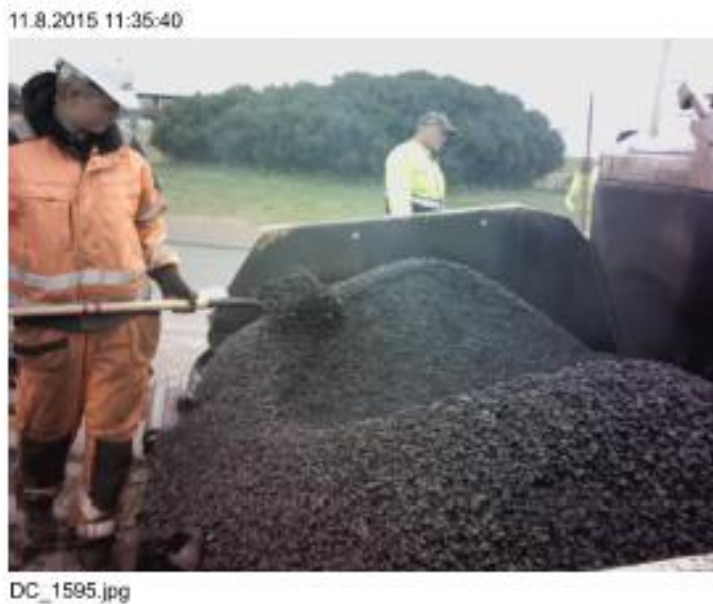
Hitadreifing í handlögðu malbiki

Measurements		°C
EI1	Max	159,3 ▲
	Min	124,4
	Average	151,2 ▲
EI2	Max	154,7 ▲
	Min	110,4
	Average	134,1 ▲
Sp1		156,8 ▲
Sp2		139,3
Sp3		159,9 ▲

Hitastig
malbiksins virðist
að mestu liggja á
bilinu 140 til 160°
C, þótt kaldari
blettir mælist, t.d.
EI2 svæðið niður
undir 110°C

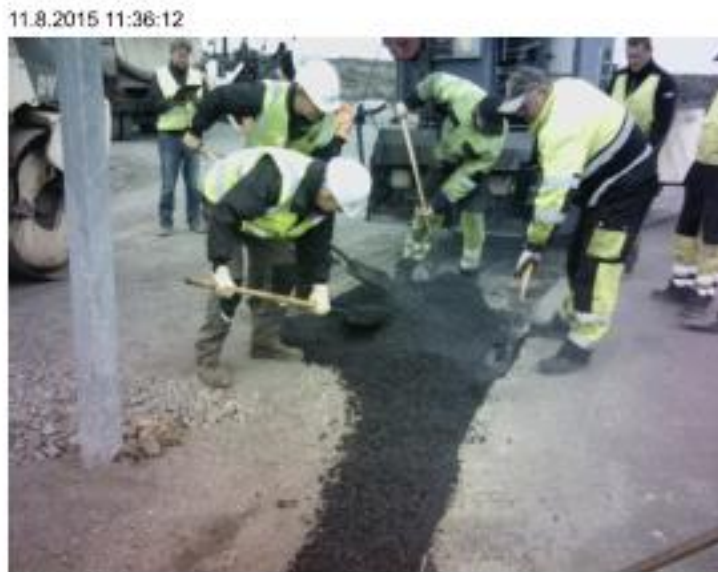
Malbik valtað að hluta

Hitastig yfirborðs óþjappaða hluta malbiksins liggur á bilinu 100 til 140°C, kaldast fjærst útlagnarvélinni. Það sem hefur verið valtað er að hluta blautt og þar er yfirborðshiti um 65°C.

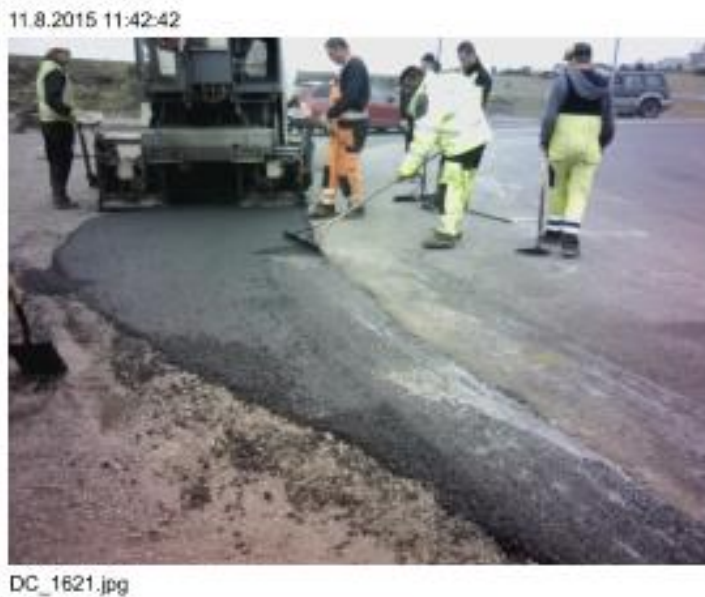
Malbikshiti í tómri skúffu

Measurements		°C
Sp1		122,4
Sp2		98,6
Sp3		85,7
Li1	Max	119,0
	Min	82,5
	Average	102,5
Parameters		
Emissivity		0.93
Ref. temp.		20 °C

Yfirborðshiti malbiksins sem situr eftir í tómri skúffu er á bilinu 65 til 120°C. Spurning hvort nýr farmur nái að hita þetta yfirborð í það hitastig sem þarf til að þjöppun heppnist.

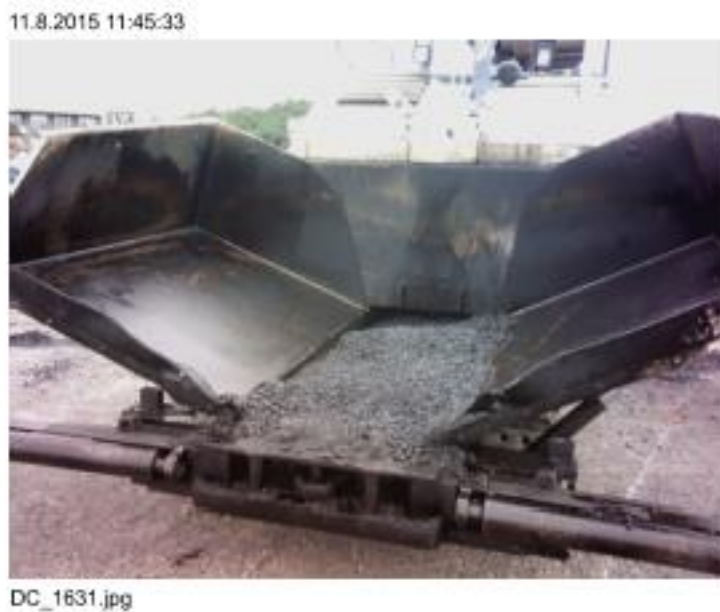
Hitadreifing undan útlagnarvél

Measurements		°C
E1	Max	144,1
	Min	104,1
	Average	124,1
Sp1		138,7
Sp2		102,8
Sp3		84,7
Li1	Max	140,9
	Min	103,1
	Average	124,8
Parameters		
Emissivity		0.93
Ref. temp.		20 °C

Hér sést hitadreifing beint undan útlagnarvél (lítill vél). Svo virðist sem kaldara malbik komi undan á mjóu belti vinstra megin við miðja vél. Þar er hitinn rétt um 100°C, en annars er hiti milli 130 og 140°C. Reyndar sýnir flatarmæling E1 hæsta hita 144°C og lágsta hita 104°C.

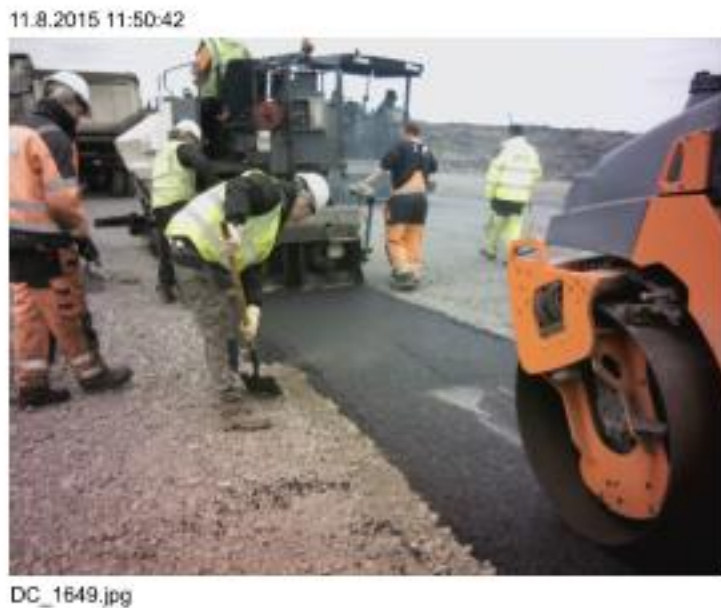
Hitastig undan útlagnarvél (dregin saman)

Measurements		°C
Sp1		142,2
Sp2		135,0
Sp3		131,8
Sp4		82,3
Li1	Max	141,4
	Min	128,0
	Average	133,8
Parameters		
Emissivity		0.93
Ref. temp.		20 °C

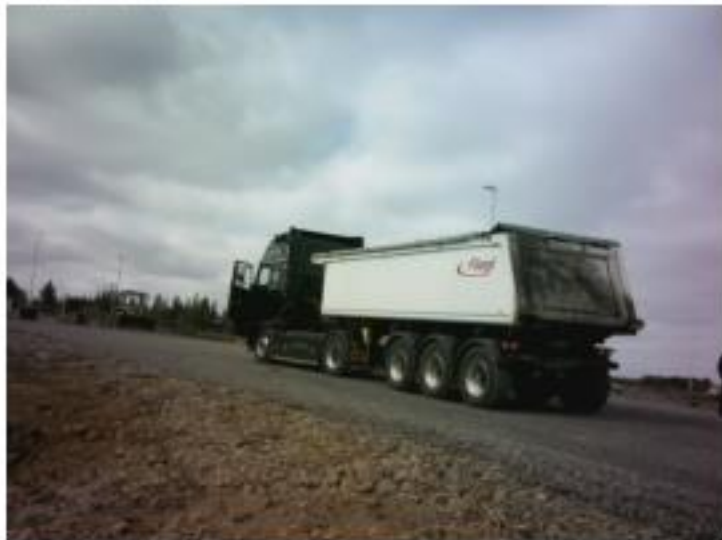
Hitastig malbiks undan útlagnarvél

Hér sést að hitastig malbiksins þar sem það kemur undan útlagnarvél er hátt, eða yfir 160° C þar sem það er heitast.

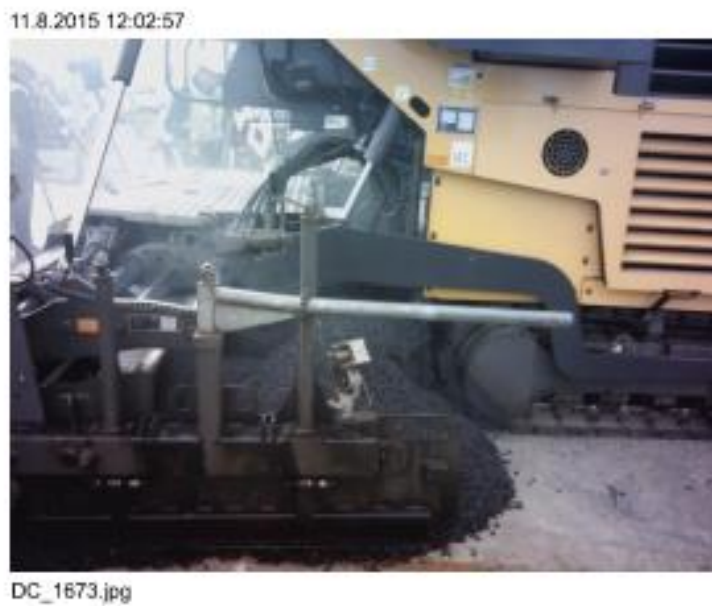
Hitastig undan útlagnarvél

Measurements			°C
EI1	Max	160,2	🚫
	Min	142,5	
	Average	155,8	⚠️
Sp1		160,2	🚫
Sp2		148,0	
Sp3		144,2	
LI1	Max	160,0	⚠️
	Min	141,0	
	Average	152,2	⚠️
Parameters			
Emissivity		0.93	
Refl. temp.		20 °C

Hitastig undan vél liggur hér á bilinu 140 til 160°C, sbr. EI1, en gæti verið enn heitara þar sem það er heitast, en hitamyndavélin var still á max 160°C.

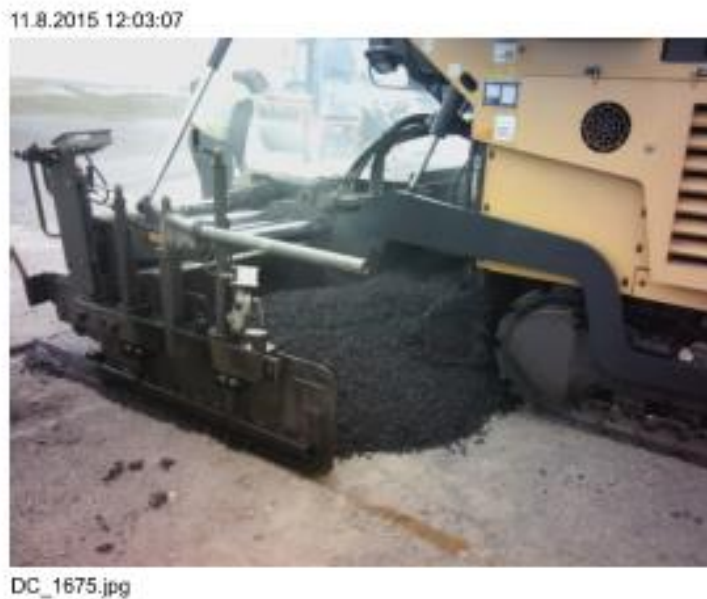
Hitadreifing í malbiki undan útlagnarvél

Measurements		°C
Sp1		150,3 ▲
Sp2		138,2
Sp3		148,0
Li1	Max	154,6 ▲
	Min	128,5
	Average	146,6 ▲
Parameters		
Emissivity		0.93
Ref. temp.		20 °C

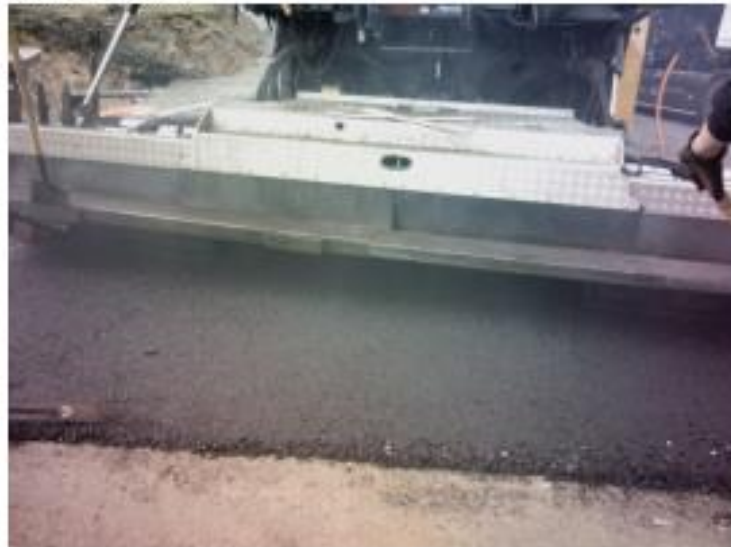
Hitadreifing undan útlagnarvél

Myndin sýnir að hitadreifing rétt aftan við vél er á bilinu 130 til 160°C. Þar sem verið er að sópa til malbikinu til að jafna fyrir valta er malbikið mun kaldara í yfirborði, eða 106°C.

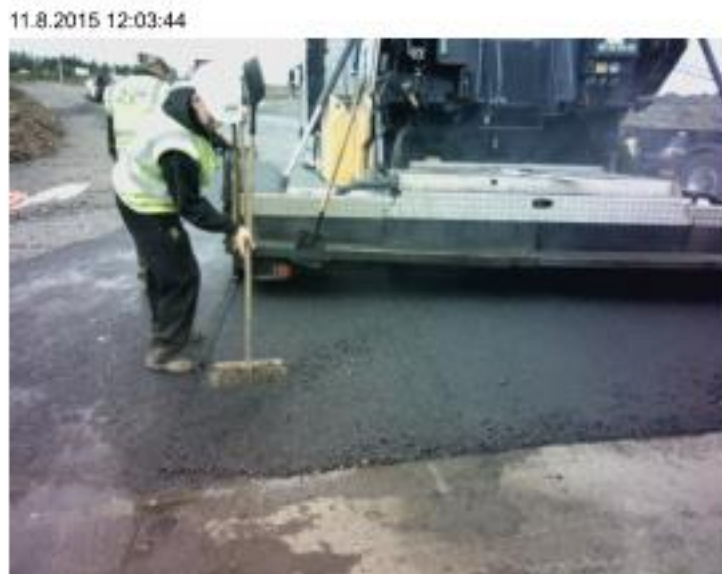
Hitadreifing í völtuðu og óvöltuðu malbiki

Myndin sýnir hitadreifingu, bæði í völtuðu og óvöltuðu malbiki við upphaf lagnar. Sjá má að kaldur blettur er þar sem malbiki hafði verið sópað til, EI1, að meðaltali 112°C. EI2 sýnir meðalhitastig um 140°C nær vélinni, en Sp1 sýnir hitamælingu um 112°C undan vinstri kannti vélarinnar.

Valtaða malbikið er enn um 80°C að meðaltali, sbr. EI3 (þar sem mennirnir standa).

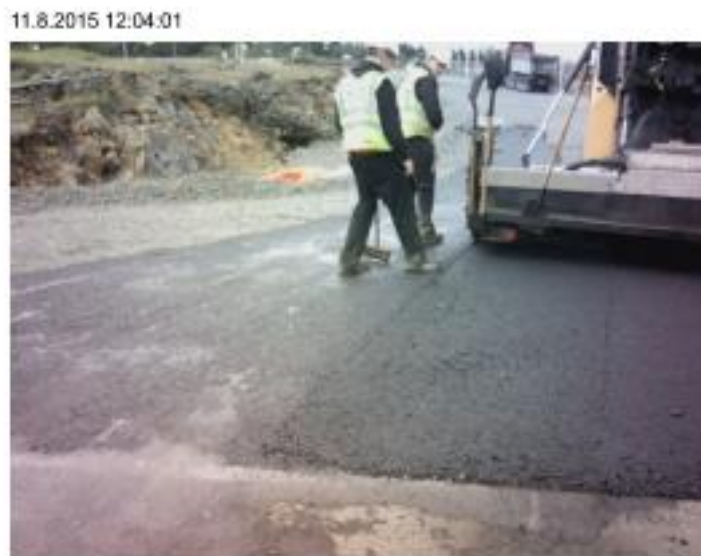
Malbik valtað að hluta

Measurements		°C
E11	Max	107,3
	Min	66,2
	Average	86,3
Li1	Max	131,4
	Min	109,8
	Average	120,4
Li2	Max	136,9
	Min	107,8
	Average	125,3

Hér er völtun hafin vinstra megin á myndinni og þar fellur hitinn niður í 60 til 100°C, sbr. E11.

Nokkur hitadreifing er í óþjappaða malbikinu. Í þversniði, Li1, er hitadreifingin frá um 110 til 130°C. Í langsniðinu, Li2, er hitastigið á svipuðu bili, þó nokkuð hærra nær útlagnarvélinni, eða 137°C.

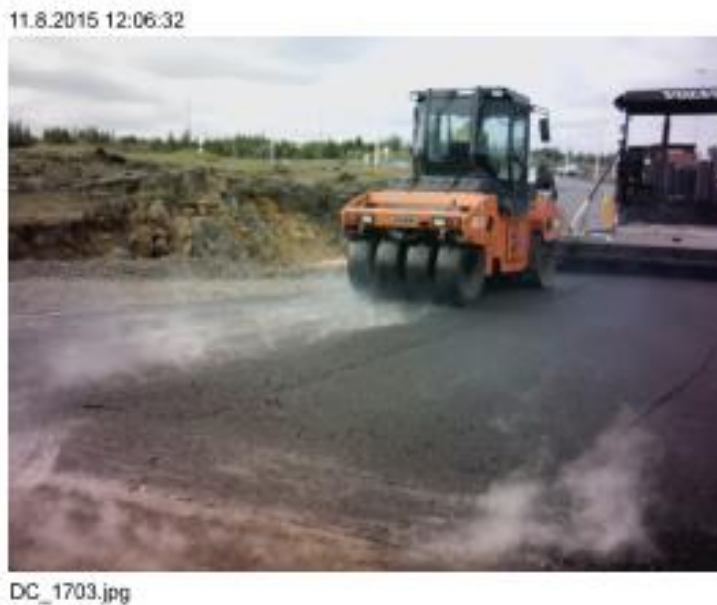
Völtun í gangi

Measurements	°C
Sp1	138,1
Sp2	121,2
Sp3	118,7
Sp4	43,0
Sp5	68,1

Hér á eftir að valta síðustu ræmuna og er yfirborðshiti hennar frá 120 til 140°C, heitast næst vélinni. Til gamans má sjá að gúmmídekk valtans eru 43°C heit, Sp4, og yfirbreiðslan á pallbílnum er um 70°C heit, Sp5.

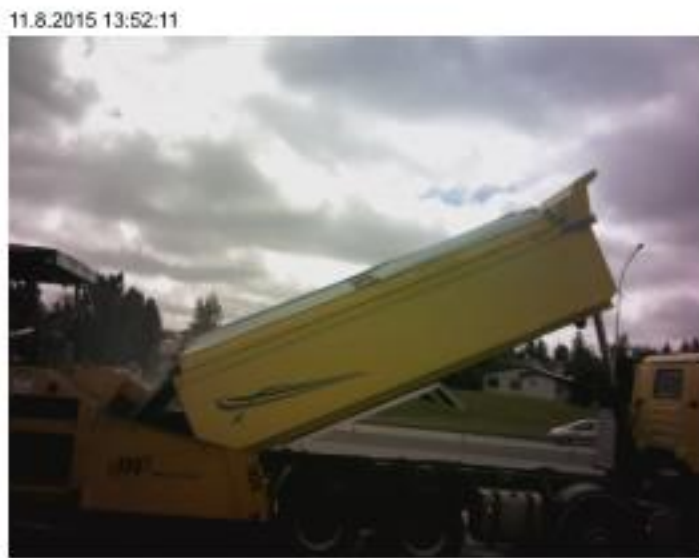
Hiti úr útlagnarvél

Hitamyndin sýnir að malbikið er mjög heitt þegar það kemur undan útlagnarvélinni, eða yfir 160°C, en hitamyndavélin var ekki stillt fyrir meiri hita á þessum tímapunkti.

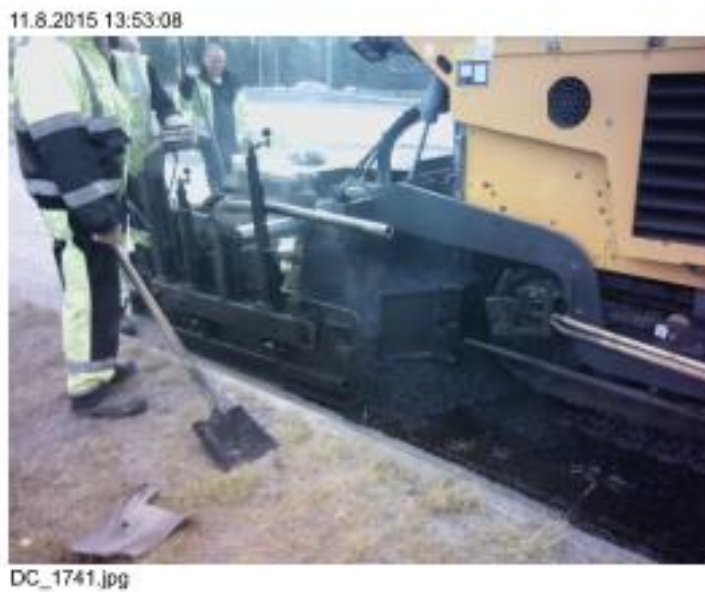
Hitastig undir yfirborði

Measurements			°C
E1	Max	157,1	▲
	Min	94,4	
	Average	145,8	▲
Sp1		160,2	⊗
Sp2		160,2	⊗
Sp3		140,4	
Sp4		113,6	
Sp5		152,9	▲
Li1	Max	158,1	▲
	Min	140,6	
	Average	150,7	▲
Parameters			
Emissivity	0.93		
Ref. temp.	2 °C

Myndin sýnir að malbikið er vel heitt undir yfirborðinu þar sem skán er rakað af, eða yfir 160°C, sbr. Sp1 og Sp2. Í þversniði Li1 má sjá að hitastig rétt undan útlagnarvél er á bilinu 140 til 150°C. E1 sýnir að rétt við upphaf útlagnar er hitastig komið niður fyrir 100°C sums staðar í yfirborðinu, en er heitara undir.

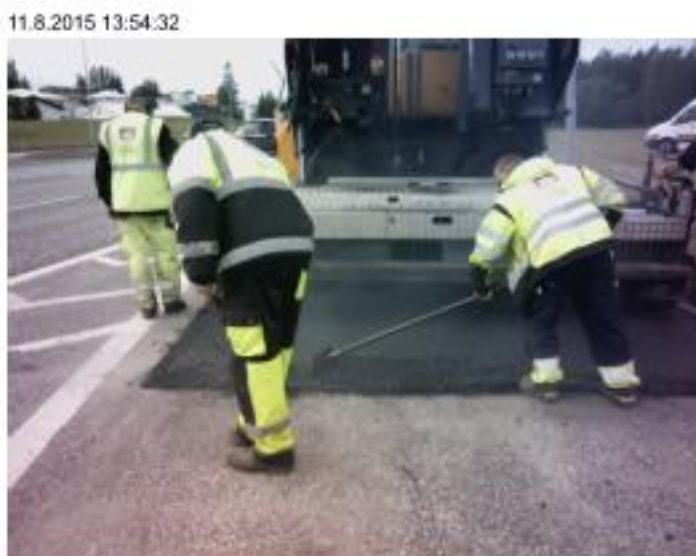
Hitadreifing í völtuðu og óvöltuðu malbiki

Measurements		°C
Sp1		149,1
Sp2		136,9
Sp3		127,1
Sp4		107,9
Li1	Max	134,2
	Min	103,1
	Average	123,1
Li2	Max	127,7
	Min	66,1
	Average	114,5

Myndin sýnir að yfirborðshitinn í óþjöppuðu malbiki lækkar frá útlagnarvél, sbr. Sp1 til Sp4, eða úr um 150°C í um 108°C. Línan Li1 í óþjappaða malbikinu hefur meðalhita í yfirborði 123°C og lægsta hita um 100°C.

Þjappaða malbikið er kaldara og er lægsta hitastig í því tilfelli 66° C, þótt það sé á köflum talsvert heitt eftir eina færslu valta, eða um 130°C, sbr. Li2.

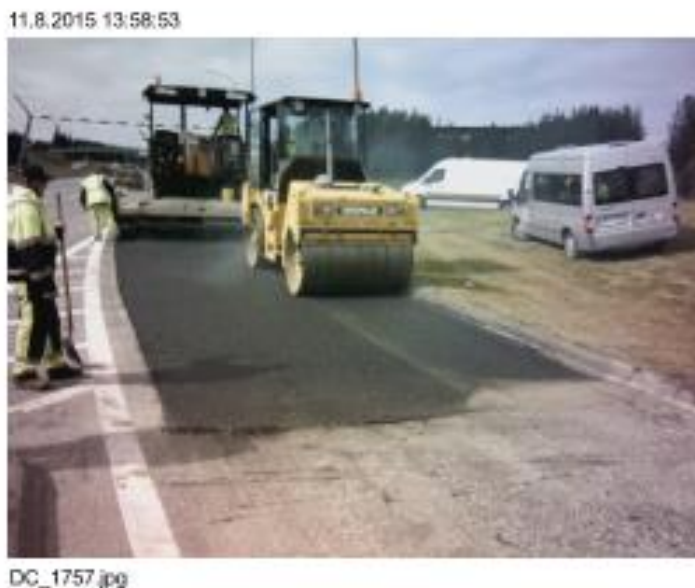
Hitadreifing í yfirborði, þjappað og óþjappað malbik

Measurements		°C
Sp1		148,1
Sp2		137,2
Sp3		123,1
Sp4		109,0
Li1	Max	150,5 ▲
	Min	105,4
	Average	126,3 ▲
Li2	Max	137,5
	Min	70,7
	Average	101,3

Sp1 til Sp4, svo og Li1 sýna að hitadreifingin í yfirborði óþjappaða malbiksins er frá um 150°C rétt við útlagnarvélina og um 105°C nærri upphafskannti.

Hitadreifing í þjappaða hlutanum eftir eina ferð valta fram og til baka er frá 137°C þar sem valti fór til baka og niður í 70°C nærri upphafskannti, en þar er trúlega vatn í yfirborði, sbr. Li2.
