Malbiksrannsóknir 2015

Áfangaskýrsla VIII

Pétur Pétursson
apríl 2016

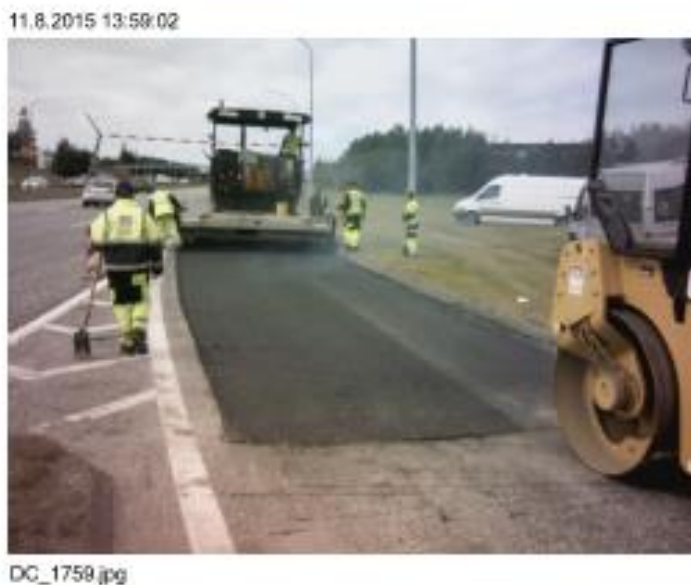
Þversnið í óþjappað malbik

Measurements		°C
Sp1		155,0
Sp2		138,4
Sp3		146,8
Sp4		147,5
Sp5		154,3
Li1	Max	158,0
	Min	137,9
	Average	147,4
Li2	Max	156,4
	Min	134,6
	Average	145,9
Parameters		
Emissivity		0.93
Ref. temp.		2 °C

Þversniðin L1 og L2 eru með u.þ.b. eins meters millibili og gefa svipuð yfirborðsgildi, en þó er það sem er nær vélinni ívið heitara, Li1. Upp við vél er munur á hæsta og lægsta hita um 20°C, eða frá 138°C upp í 158°C.

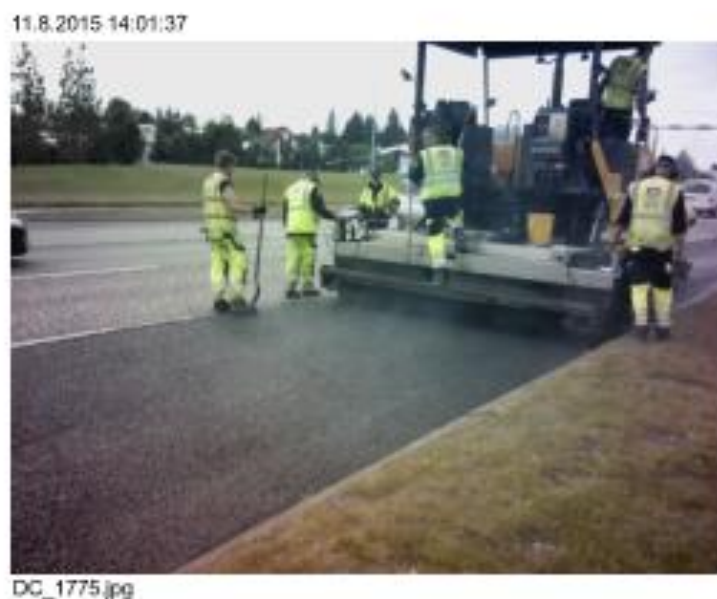
Kaldir fletir þar sem vatn sýður

Það vakti athygli að þar sem stálfromluvalti hafði farið yfir kom fyrir að sjóðandi vatnspollar væru í þjöppuðu malbikinu. Þetta kemur glögg fram á hitamynd þar sem pollarnir eru um 90°C heitir. Hvort þetta fyrirbæri er óhollt malbikinu skal ósagt látið.

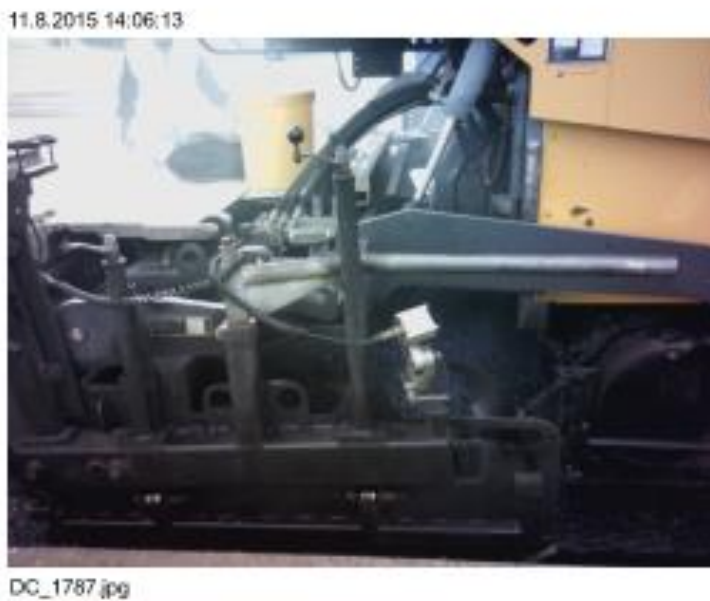
Hitastig í skúffu-malbik á hreyfingu

Measurements	°C
Sp1	107,8
Sp2	156,1
Sp3	161,0
Sp4	166,1
Sp5	89,9 ▲

Hér er tekin hitamynd ofan í skúffu útlagnarvélar þegar á útlögn stendur og malbikið togast inn í vélina. Það sést að ákveðin skel virðist fljóta ofan á miðri færinni, Sp1, með yfirborðshita um 110°C og í kannti, Sp5, um 90°C. Þar sem sér í kvikuna undir er hiti um og yfir 165°C þar sem hann er mestur. Velta má fyrir sér hvort skelin hitni alveg aftur upp þegar hún fer um vélina eða hvort hér sé efni í kalda polla í malbikinu.

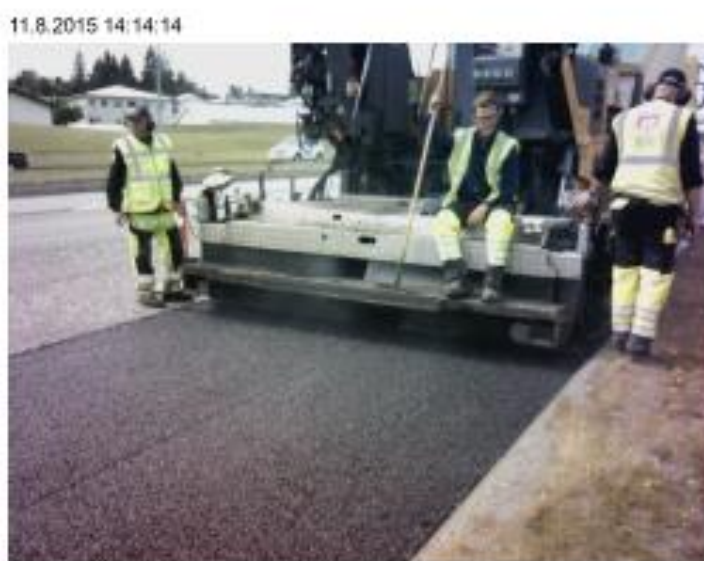
Hitastig eftir fyrstu ferð völtunar

Measurements		°C
Sp1		140,9
Sp2		130,2
Sp3		107,6

Myndin sýnir að hitastig yfirborð óþjappaðs malbiks er rúmar 140° C, Sp1, en 110 til 130°C aftan við valtan. Líklega er hitastig í Sp2 eftir eina ferð, en í Sp3 virðist vera um aðra ferð að ræða.

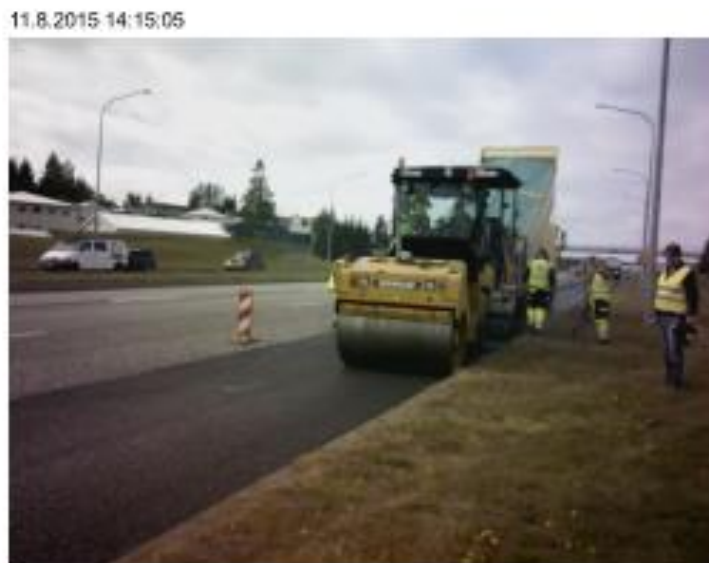
DC_1817.jpg

Hitabreytileiki í langsniði

Measurements		°C
Li1	Max	114,6
	Min	96,6
	Average	106,9
Li2	Max	140,4
	Min	137,0
	Average	138,9

Myndin sýnir breytilegan hita í langsniði yfirborði malbiks eftir völtun, Li1, sem er nálægt 100°C. Í þversniði óþjappaðs malbiks næst vélinni, Li2, er hiti yfirborðs um 140°C og ekki mikill breytileiki í hitastigi þar.

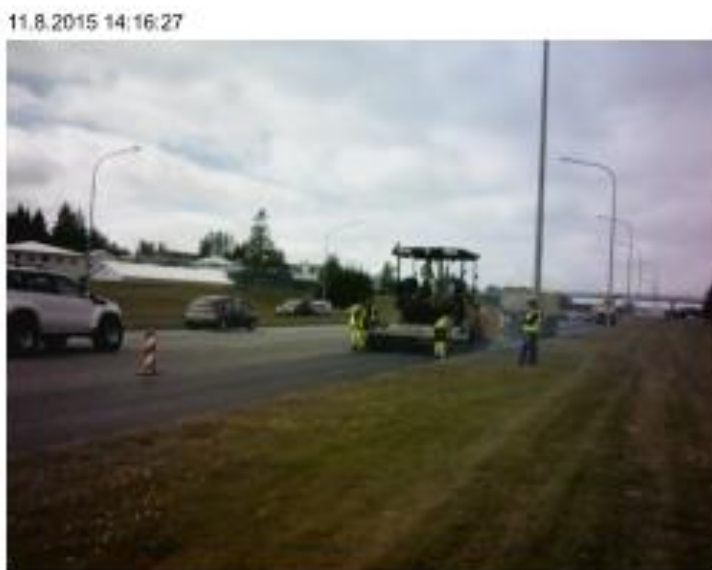
DC_1819.jpg

Feitt yfirborð kólnar hratt

Measurements		°C
Sp1		89,2
Sp2		116,0
Sp3		121,8
Sp4		142,3

Myndin er tekin þar sem yfirborð malbiksins er feitt eftir að valtað hefur verið. Feiti bletturinn kólnar mun hraðar en þar sem steinefni er til staðar, en ekki verður séð að það hafi áhrif á malbiksmassan fyrir neðan hvað hitastig eða þjöppun varðar.

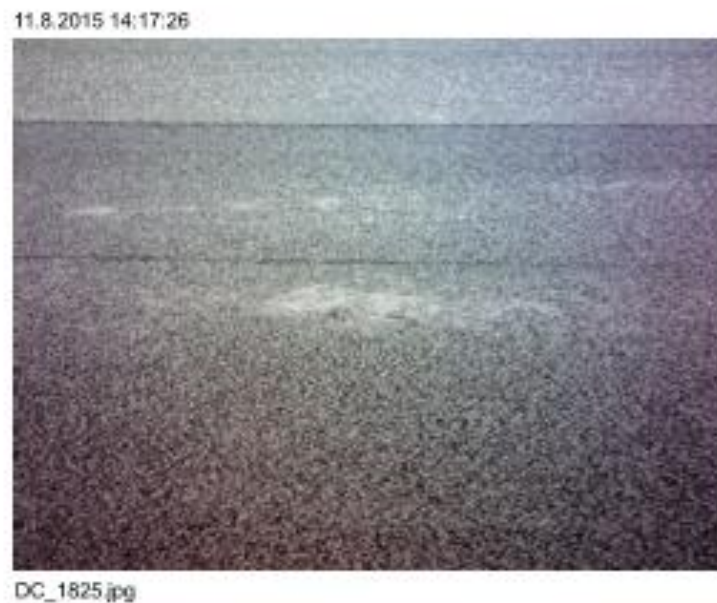
Pversnið aftan við útlagnarvél

Measurements		°C
Sp1		140,3
Sp2		145,3
Sp3		135,7
Sp4		142,5
Sp5		140,3
Sp6		150,8
Li1	Max	151,2
	Min	131,4
	Average	141,6
Parameters		
Emissivity		0.93
Ref. temp.		2 °C

Myndin sýnir punktmælingar Sp1 til Sp6, svo og þversniðsmælingu rétt aftan við útlagnarvél. Hitastig er frá 130 til 150°C á þessum stað, enn er kaldara belti undan miðju en til hliðanna. Athygli vekur að hér er malbikið ekki eins heitt og það mældist í upphafi lagnar.

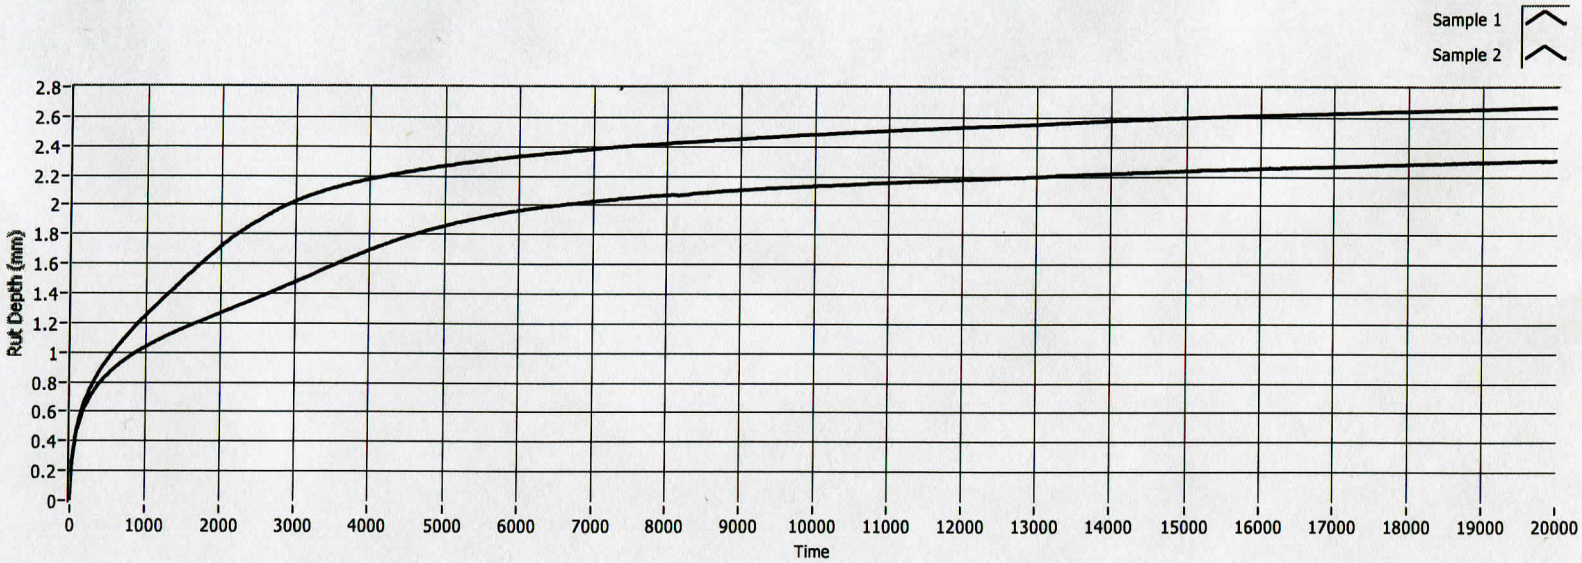
Hjörtfara próf
S-sýni, prófuð í Noregi.
