## Vatnsdalsvegur (722-01) í Húnabyggð

Hringvegur - Undirfellsrétt

Kynningarskýrsla

Vegagerðin – Norðursvæði og Hönnunardeild

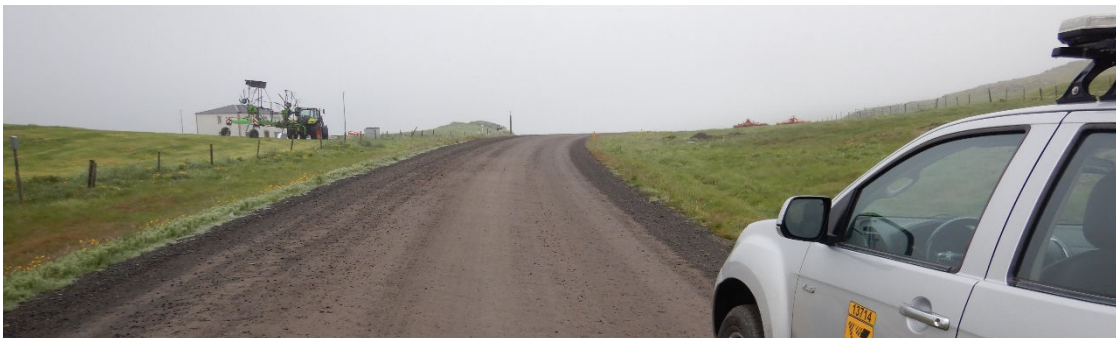
#### ↑ Mynd 15

Horft inn dalinn frá stöð 5450. Til vinstri er Hnjúkur þar sem heimreiðin er á blindhæð og byggingar beggja vegna vegar (Ljósmynd: Erla Dóra Vogler).

Við bæinn Hnjúk eru útihús vestan vegar en íbúðarhús austan hans. Heimreið að bænum er á blindhæð og því gert ráð fyrir að hnika vegi líttillega til vesturs og færa heimreiðina norðar til að bæta umferðaröryggi. Við Helgavatn og Kornsa eru þröngar aðstæður og þar eru því varúðarskilti vegna umferðar gangandi vegfarenda. Við Helgavatn er landbúnaðarbygging nálægt vegi og við Kornsa eru tvö íbúðarhús nálægt vegi, Kornsa 2 og Sýslumannshúsið. Við Helgavatn er gert ráð fyrir að hliðra veginum til vesturs, fjær byggingunni. Við Kornsa er ekki svigrúm til að færa veginn.

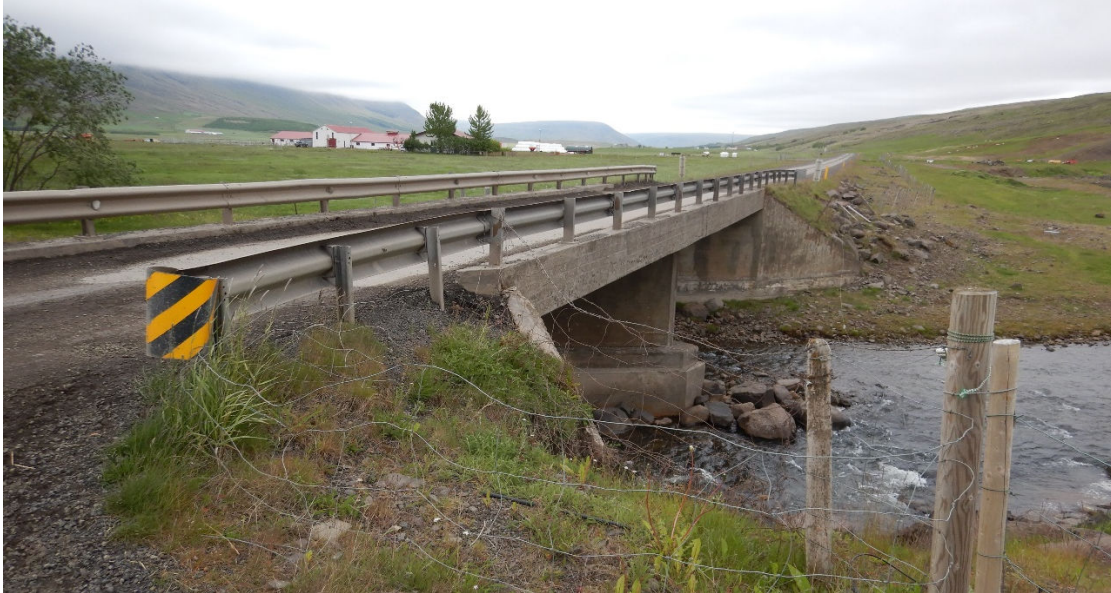
↑ Mynd 22

Brú á Kornsó, horft inn dalinn. Kornsó 1 vinstra megin vegar (Ljósmynd: Erla Dóra Vogler).

Einbreið brú, 20 m löng með 4 m breiðri akbraut er á Kornsó. Hún var byggð árið 1974. Fyrirhugað er að nýta hana áfram, því engar fjárveitingar eru til að byggja nýja brú en varúðarmerkingar við brúna verða endurbættar í tengslum við framkvæmdir.

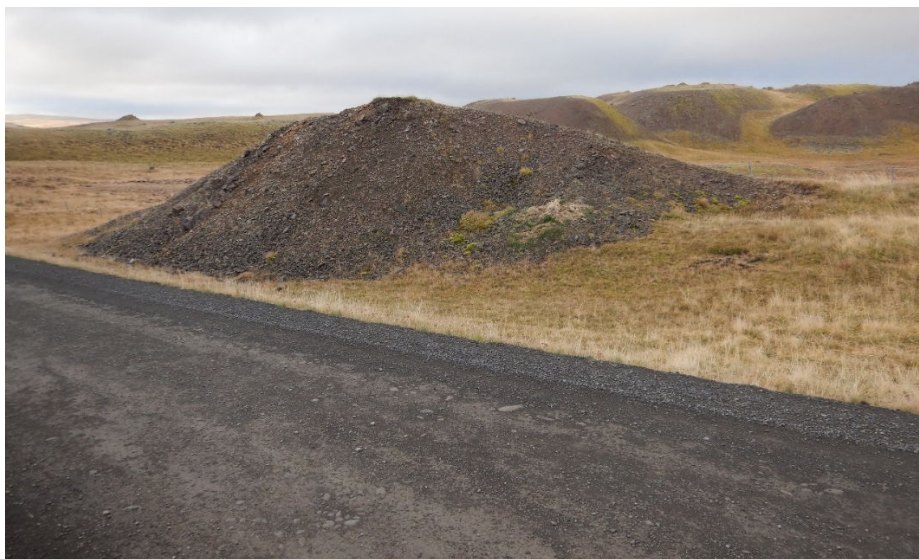
#### ↑ Mynd 26

Möguleg útvíkkun á skeringu við stöð 930 (Ljósmynd: Erla Dóra Vogler).

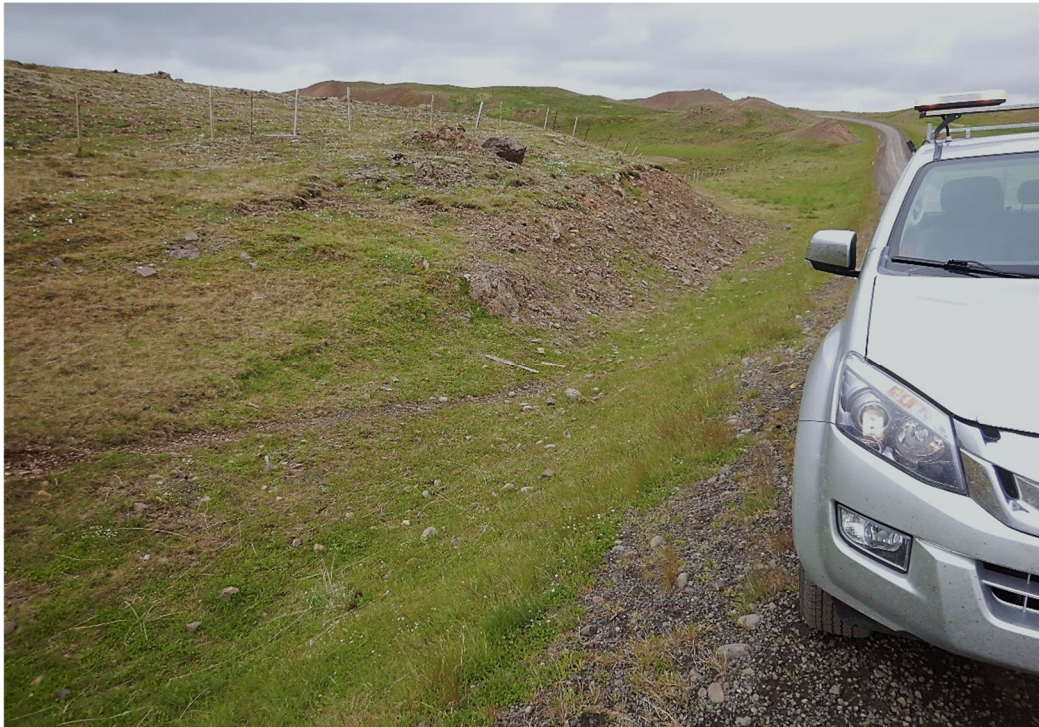
↑ **Mynd 27**

Möguleg útvíkkun á skeringu við stöð 1130 (Ljósmynd: Erla Dóra Vogler).

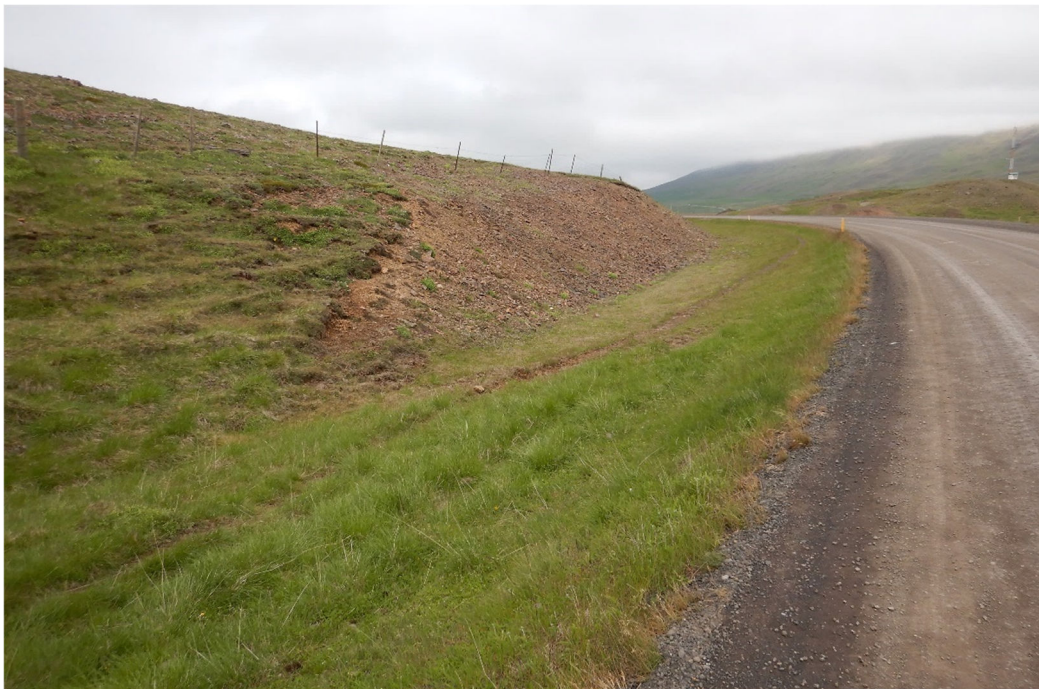
↑ **Mynd 28**

Möguleg útvíkkun á skeringu við stöð 1500 (Ljósmynd: Erla Dóra Vogler).

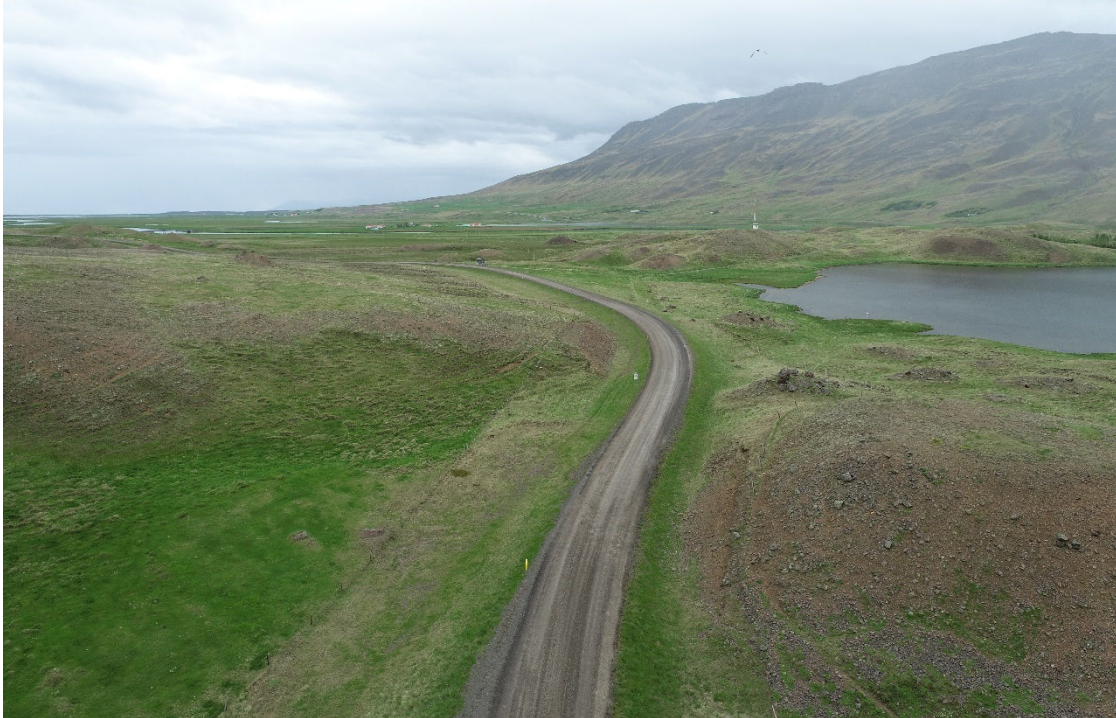
#### ↑ Mynd 35

Horft út Vatnsdal í Vatnsdálhólum. Í beygjunni við stöð 1500 er tillaga að útvíkkun á skeringu ef leyfi sveitarstjórnar og Umhverfisstofnunar fæst (Ljósmynd: Karl Valtýsson).

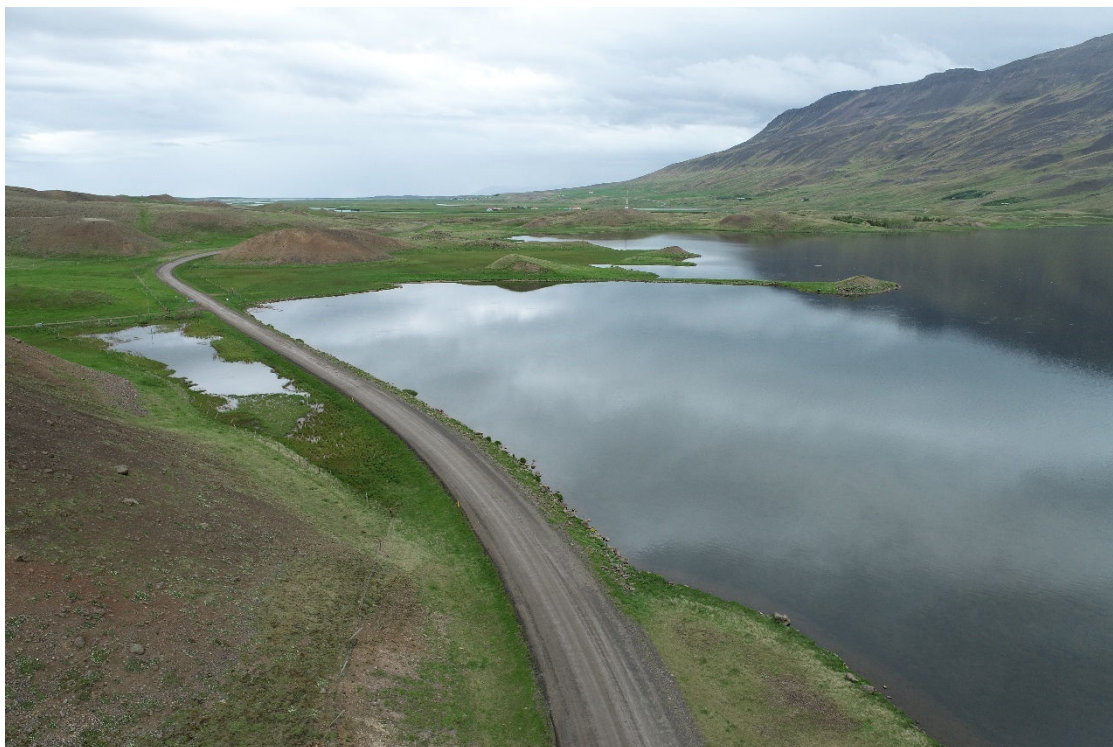
↑ Mynd 37

Horft út Vatnsdal við Hádegishól sem er innan við heimreið að Vatnsdal. Sama tjörn við veginn og á mynd 36 (Ljósmynd: Karl Valtýsson). Hér þarf að koma í veg fyrir að fyllingar nái út í Vatnsdalsvatn og tjörnina, sjá umfjöllun um vatnshlot í kafla 5.5.

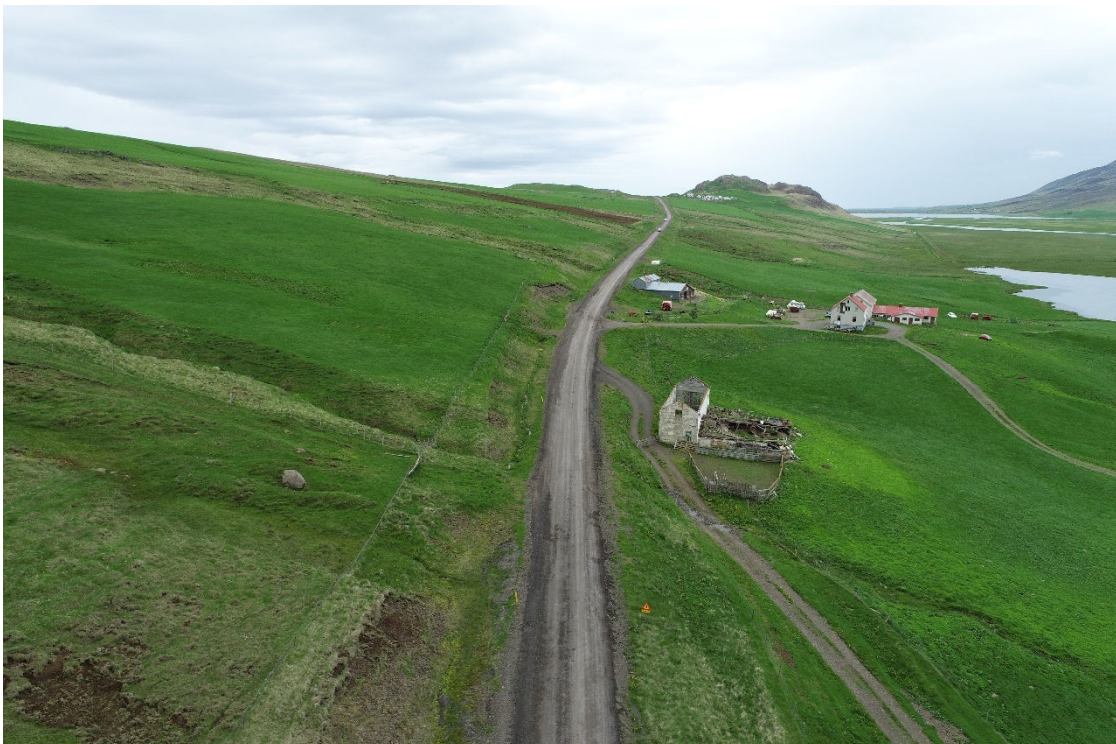
↑ **Mynd 43**

Horft út Vatnsdal við Helgavatn. Færa þarf veginn lítilsháttar til vinstri, fjær byggingum og skera í brekkuna og túnið (Ljósmynd: Karl Valtýsson).

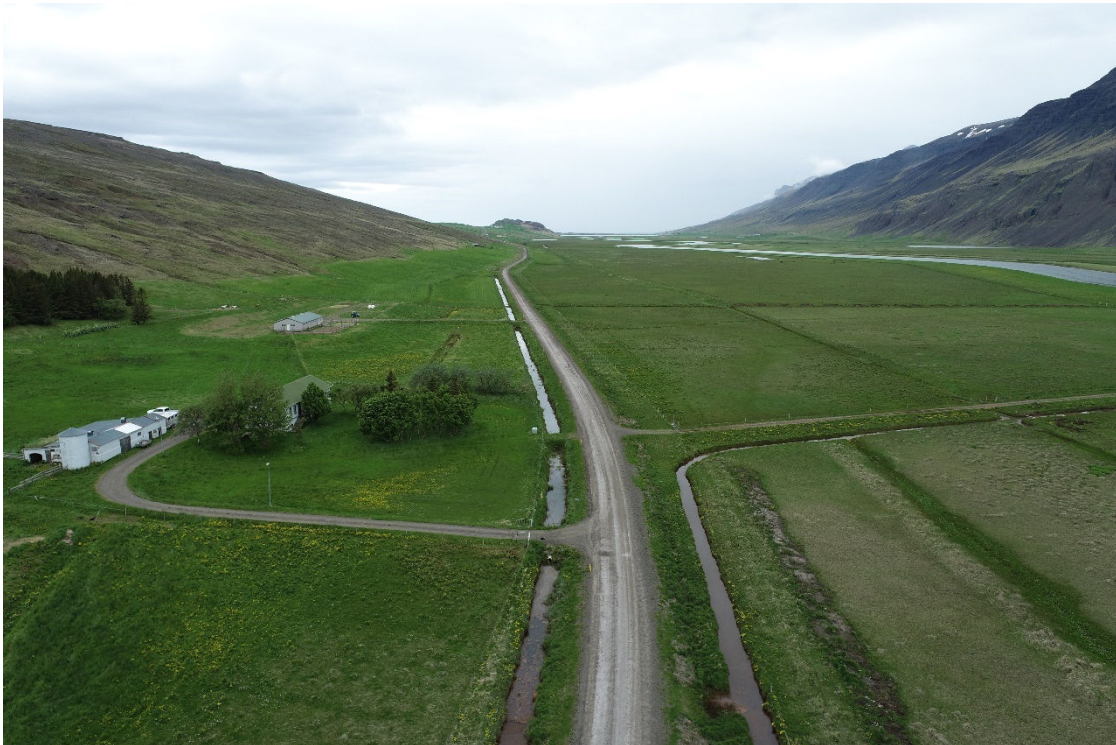
↑ **Mynd 44**

Horft út Vatnsdal við Flögu. Laga þarf afvötnun, en vatn stendur mjög hátt meðfram vegi (Ljósmynd: Karl Valtýsson).

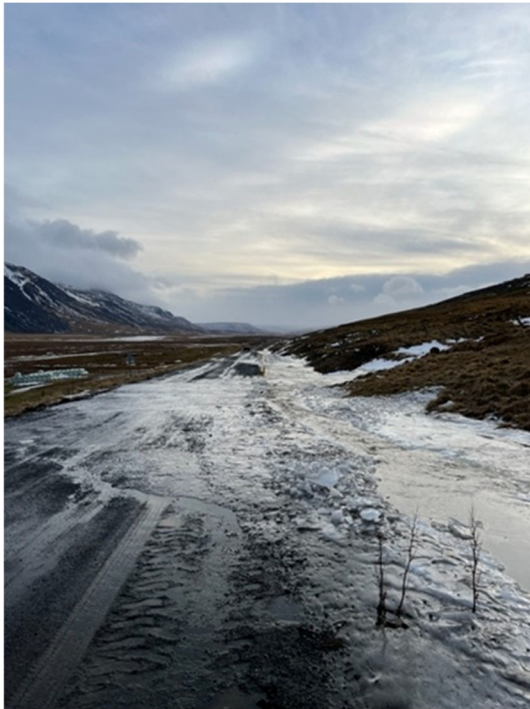
↑ Mynd 52

Vegrás við Helgavatn en þar eru oft vandræði með vatn. Mynd tekin 27. janúar 2023.
