## Minnisblað – VÍK í Mýrdal

### Rof við hesthúsin austan Víkur

Frá: Vegagerðin, Hafnadeild, Sigurður Sigurðarson, Fannar Gíslason

Útgáfa: A, 20 maí 2022

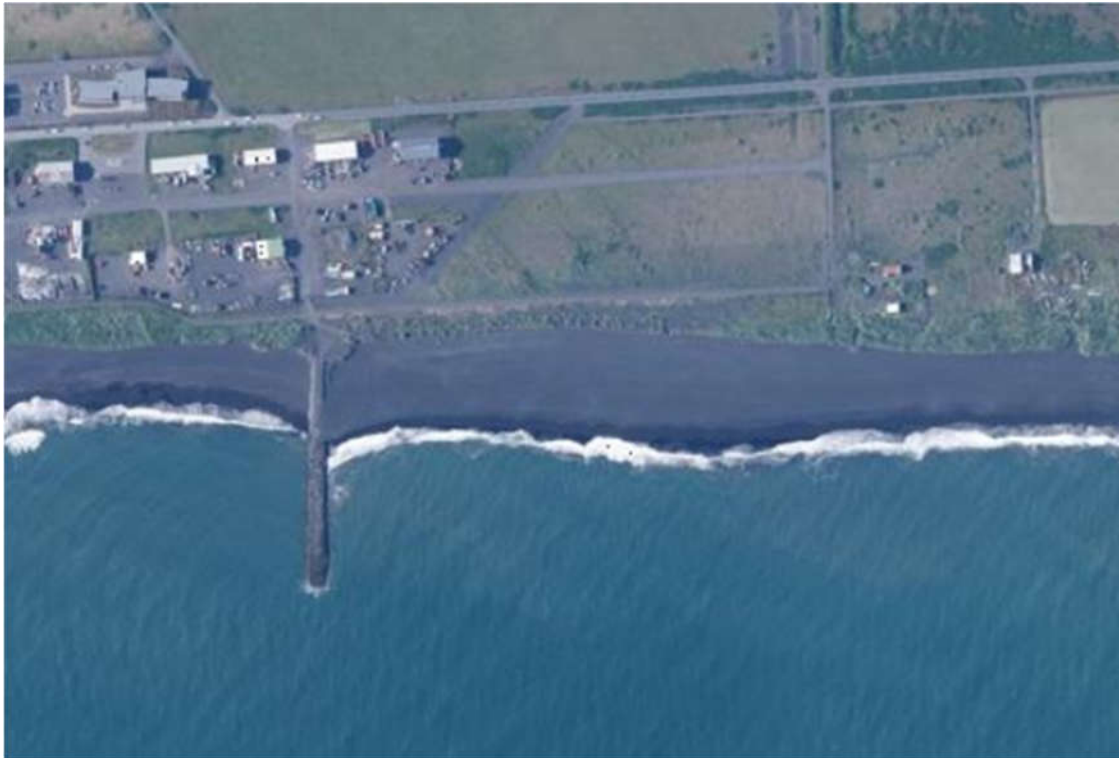
Mynd 4 Loftmynd frá 2021. Hér sést flóðvarnargarðurinn sem liggur til austurs frá iðnaðarhverfinu austast í byggðinni.

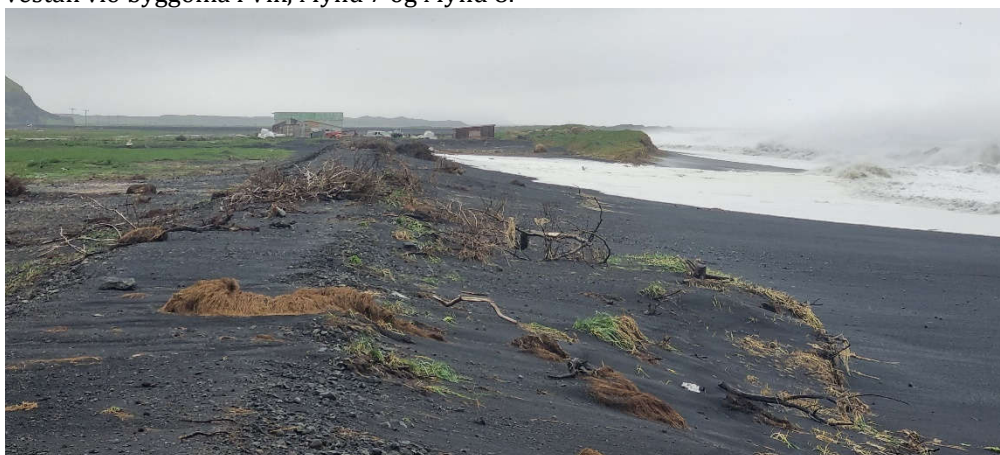
Mynd 7 Flóðvarnargarðurinn vestan við byggðina í Vík, ljósmynd Jóhannes Marteinn Jóhannesson.

Töluvert braut á fjörukambinum við hesthúsin í þessu veðri og þá flæddi yfir flóðvarnargarðinn vestan við byggðina í Vík, Mynd 7 og Mynd 8.

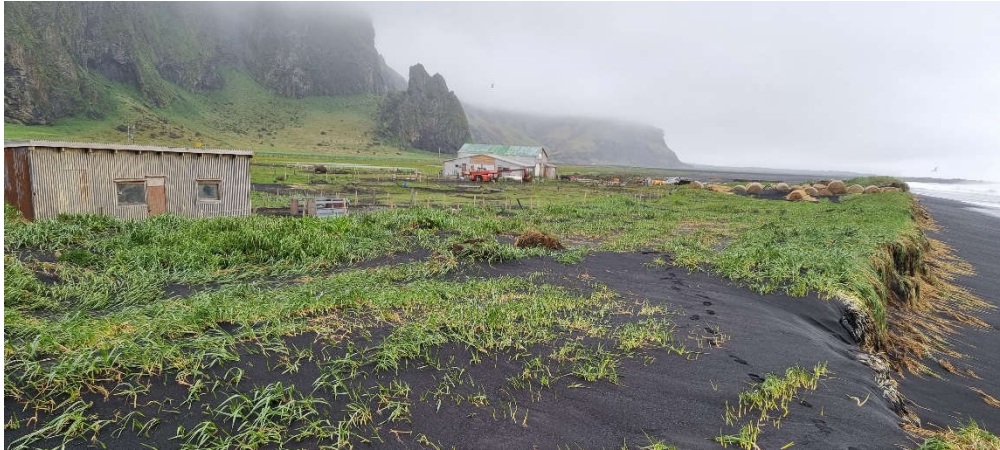
Mynd 8 Rofbakkinn framan við hesthúsin vestan við byggðina í Vík, ljósmynd Jóhannes Marteinn Jóhannesson.
