# Áhrif brúa- og ræsagerðar á búsvæði ferskvatnslífvera og ferðir ferskvatnsfiska

„Best practice“ og leiðbeiningar

**Bjarni Jónsson**

*Lifandi náttúra*

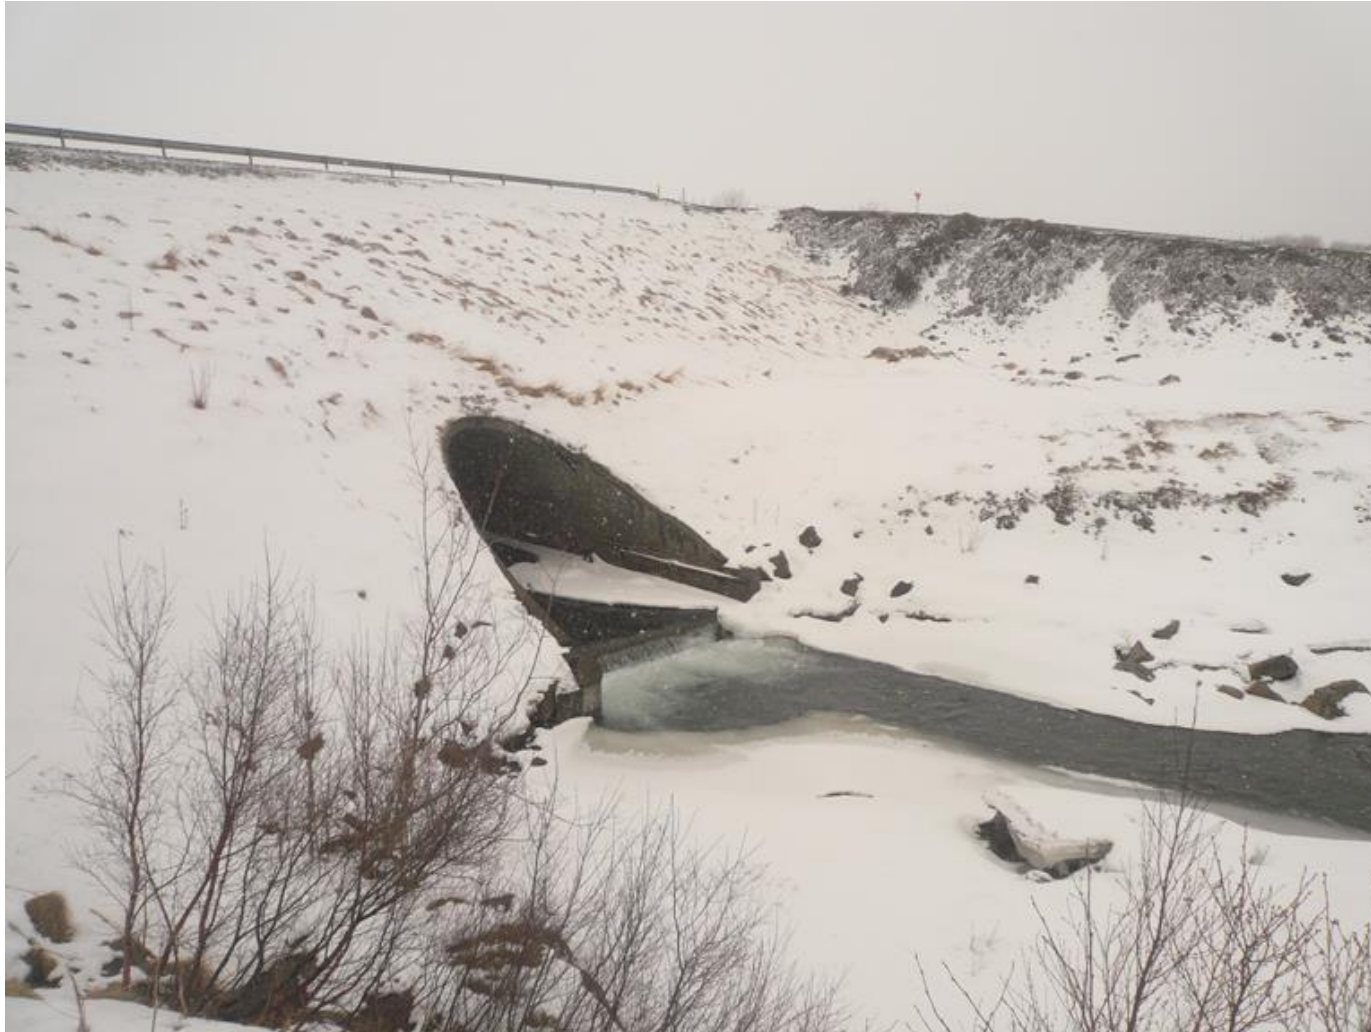
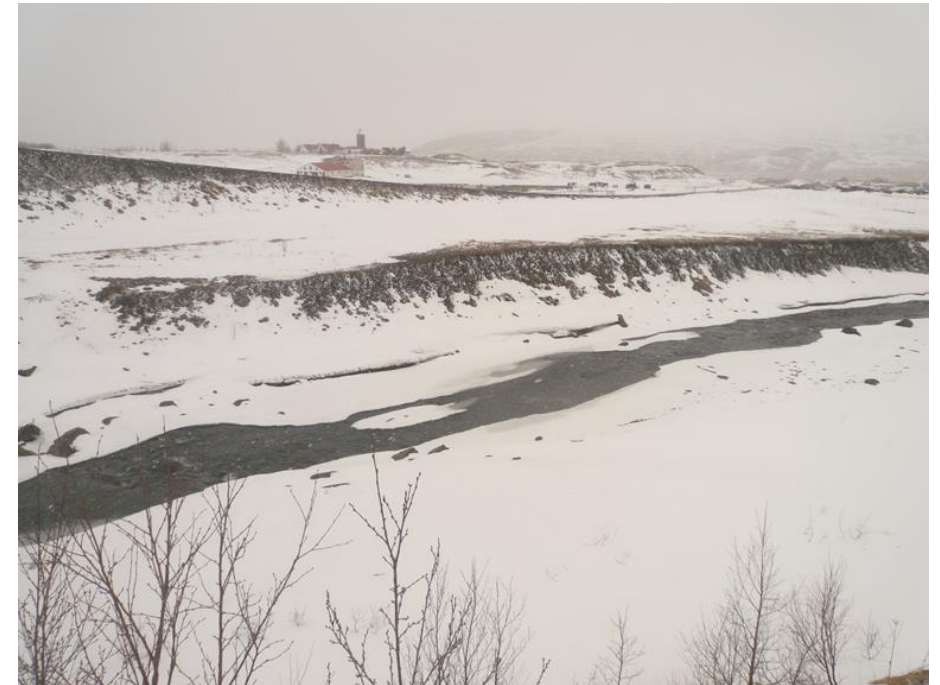
# **Þverun í hliðará Eyjafjarðarár – Þverá**

## **Var fiskgeng en fiskvegur að hverfa vegna efnistöku**

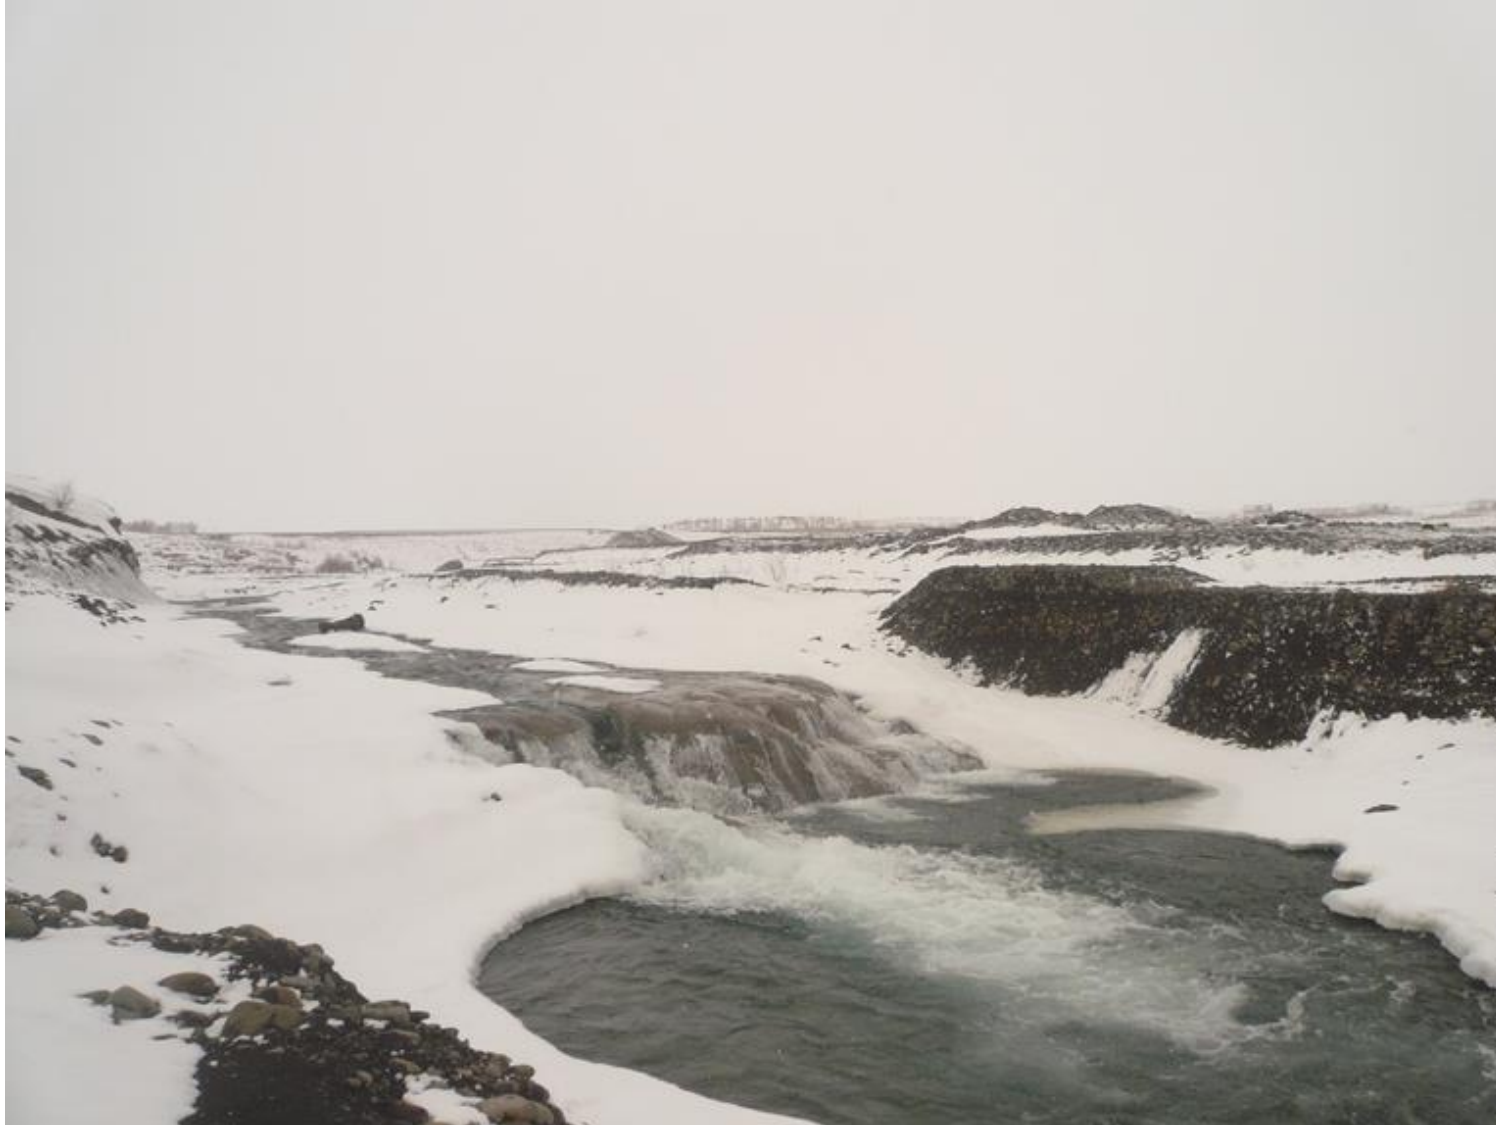
# Þverá orðin ófiskgeng vegna efnistöku neðan vegar

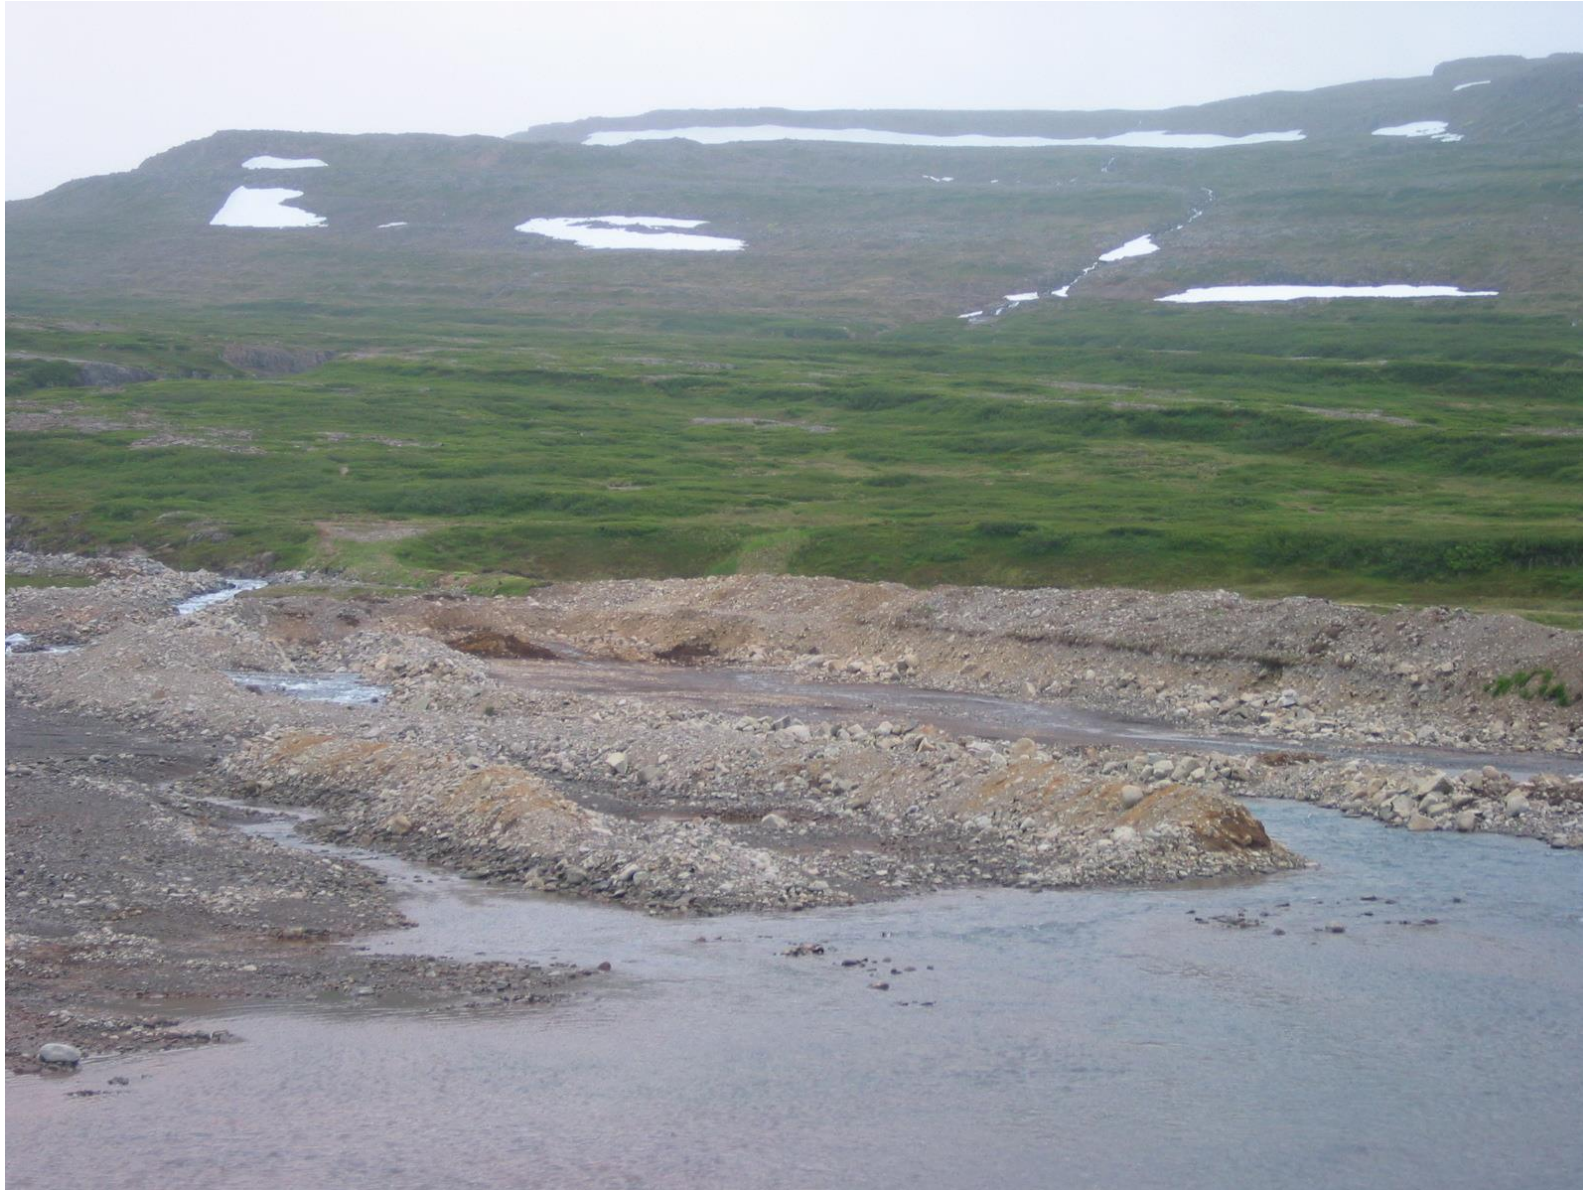
## Efnistaka í hliðará Bjarnarfjarðar, Ströndumvegna vegagerðar

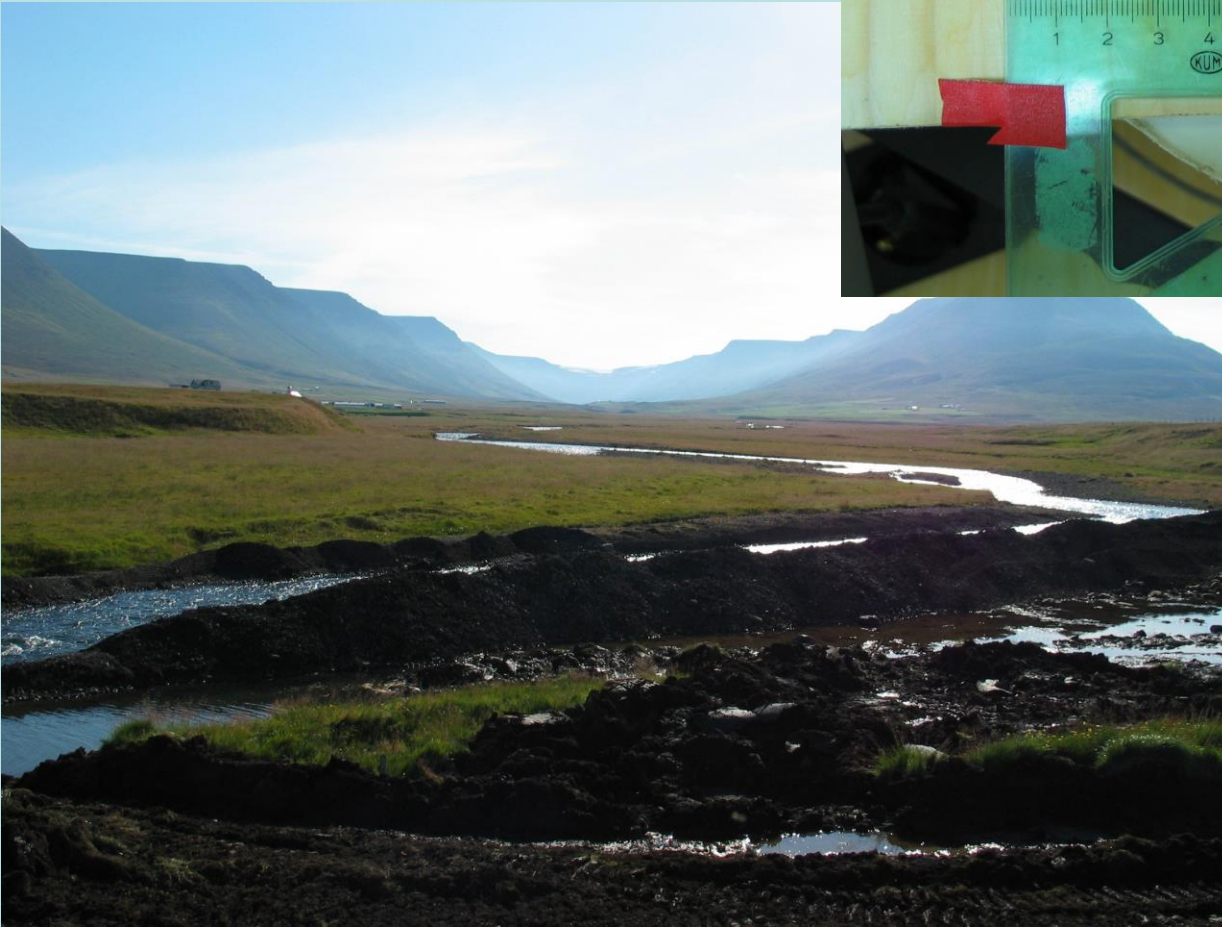
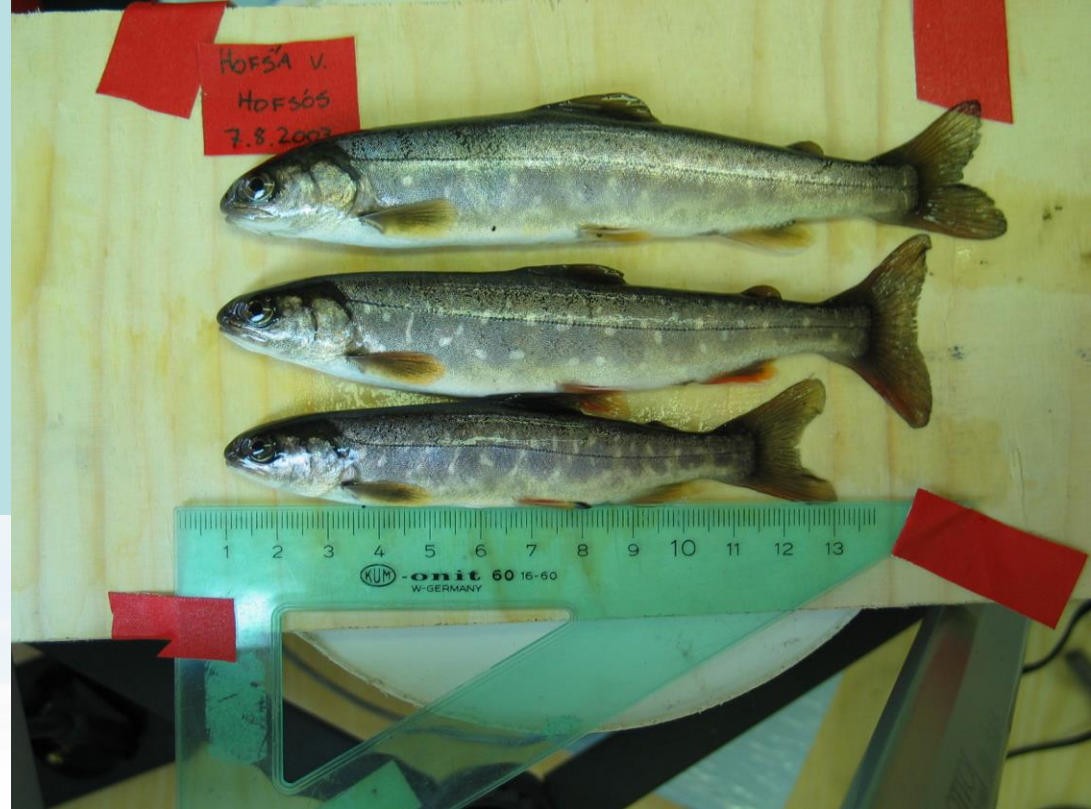
Umfram rask vegna  
brúarframkvæmda

Lagfæringar á brú á Hofsá  
Höfðaströnd

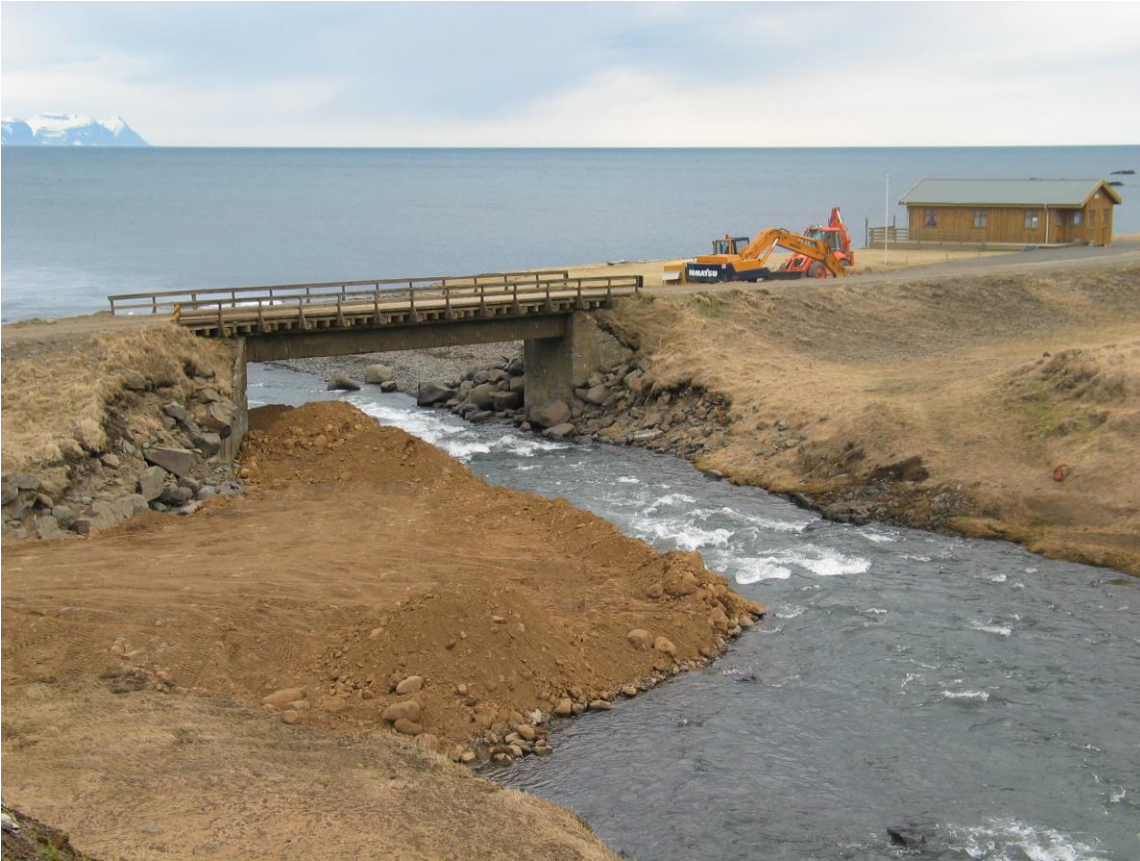
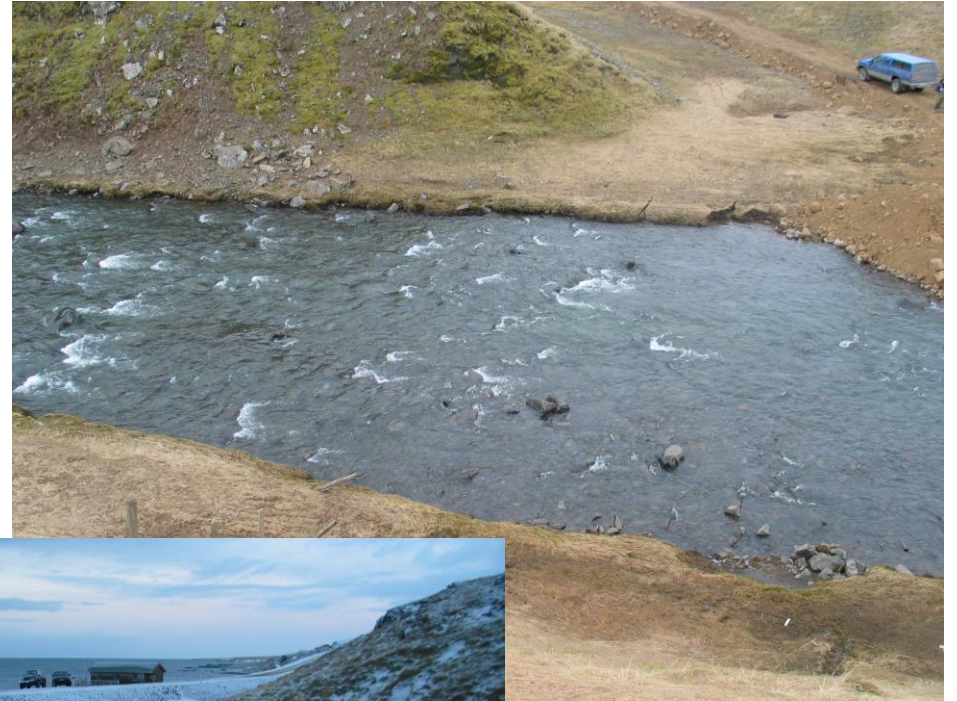
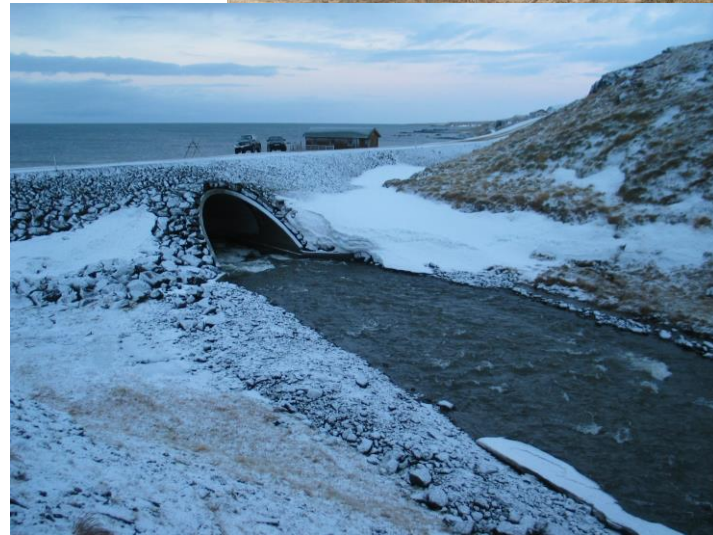
## Hamarsá Vatnsnesi 2004 og 2005

# Breidd þverunnar vs árbreidd – áhrif á uppeldisvæði

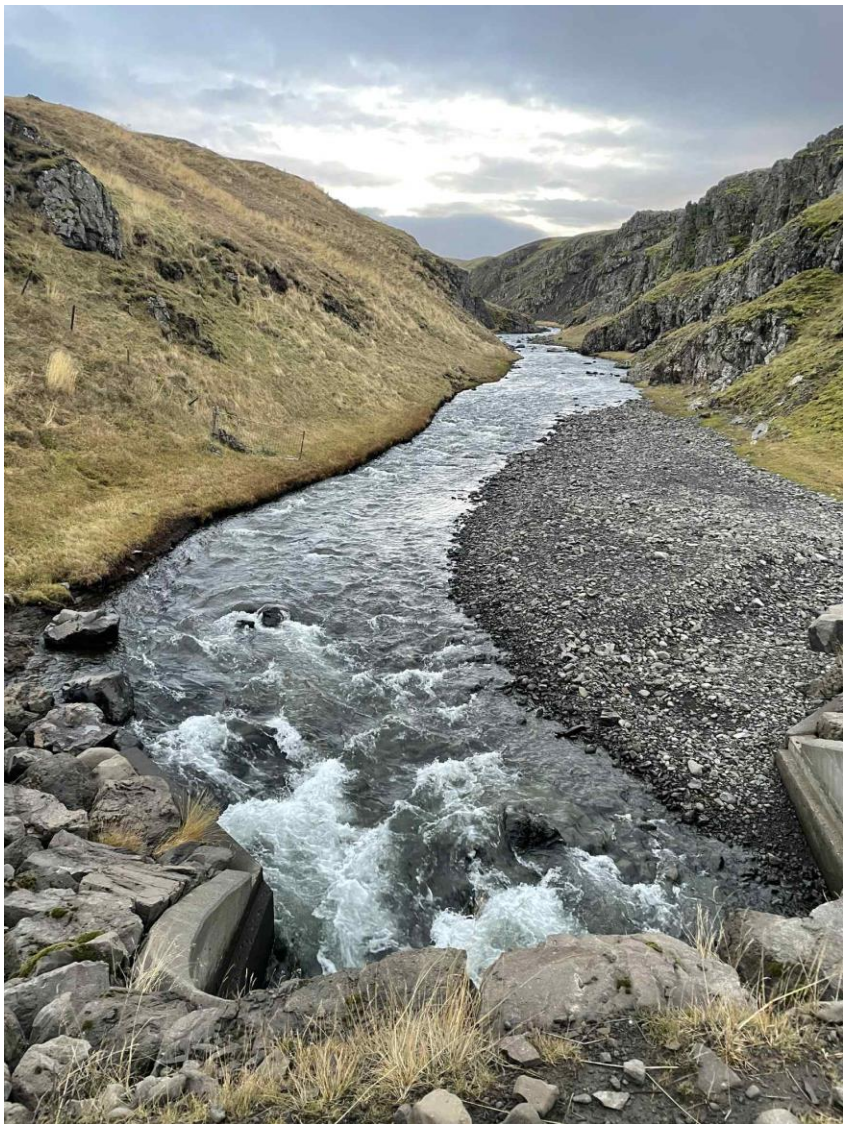
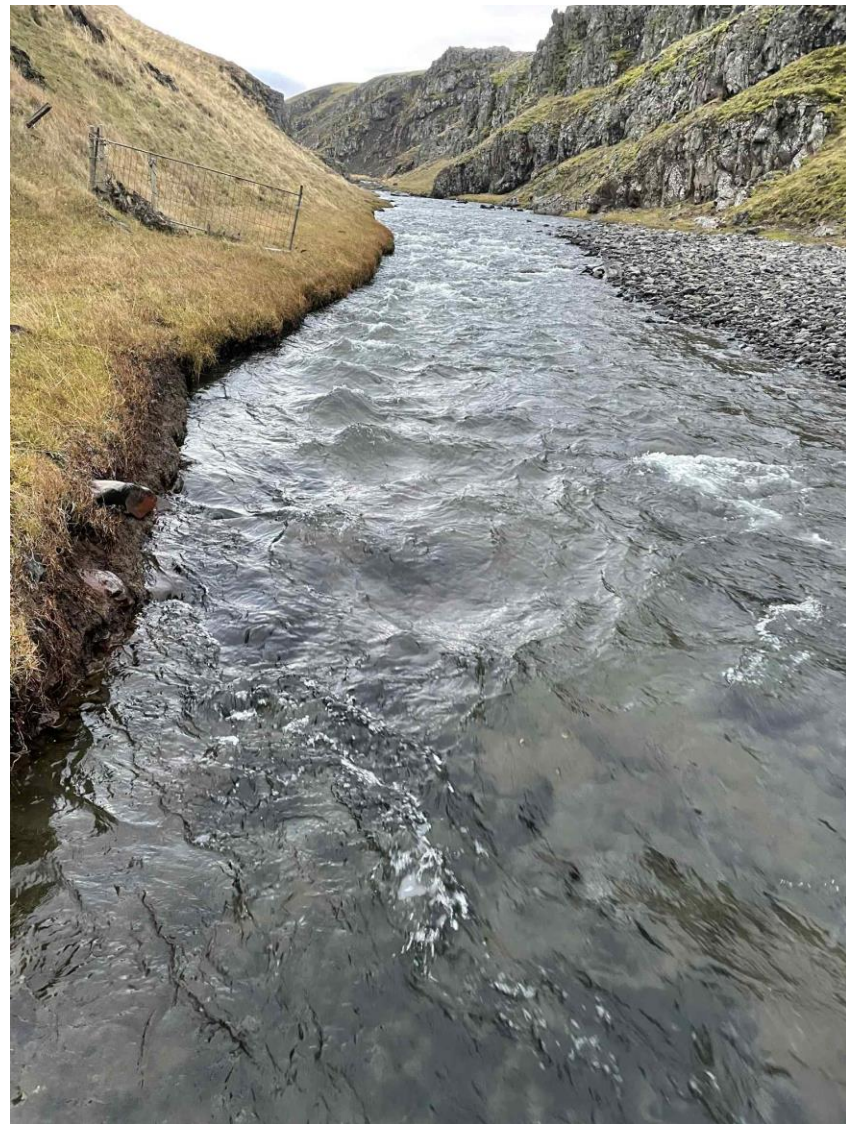
# Hamarsá Vatnsnesi 20 árum síðar, nóvember 2025

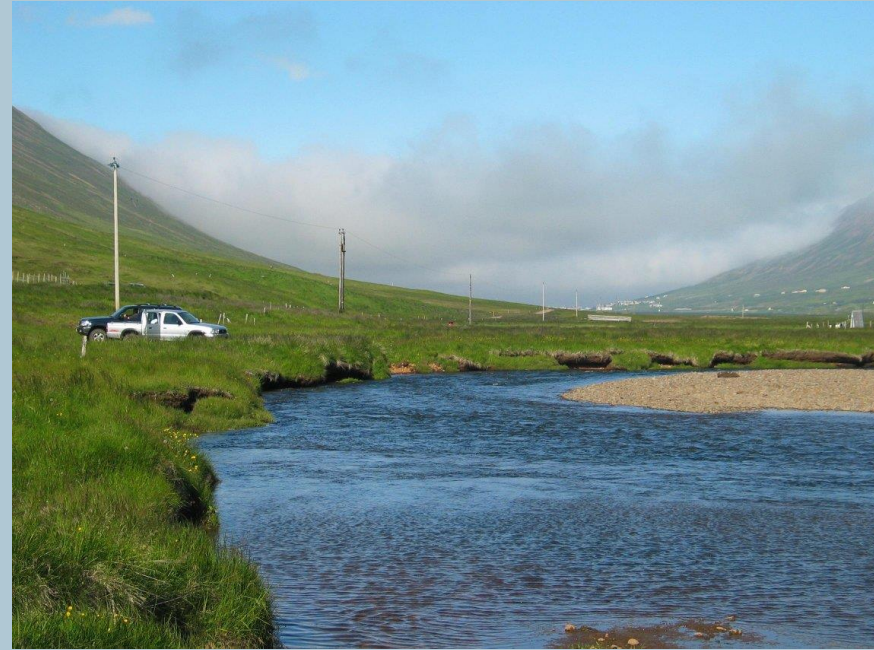
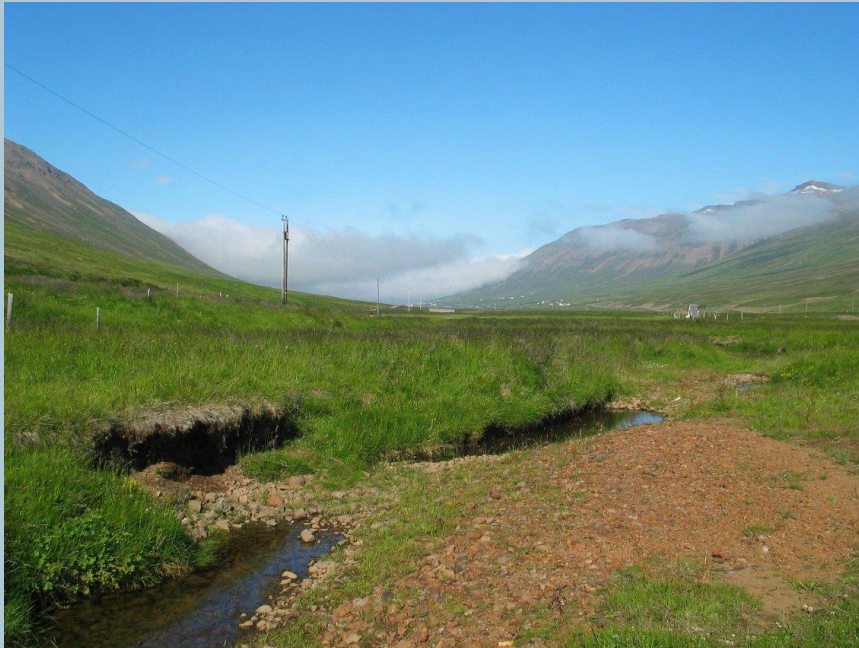
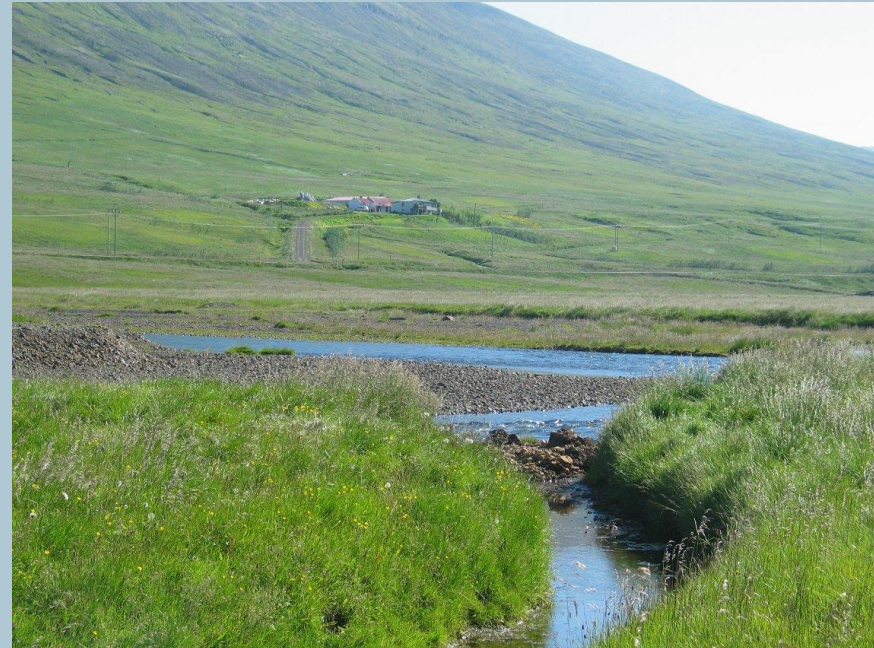
# Ólafsfjarðará

Opnun á kvíslum sem áður  
var lokað vegna vegagerðar,  
til að auka búsvæði fyrir  
sjóbleikjuseiði

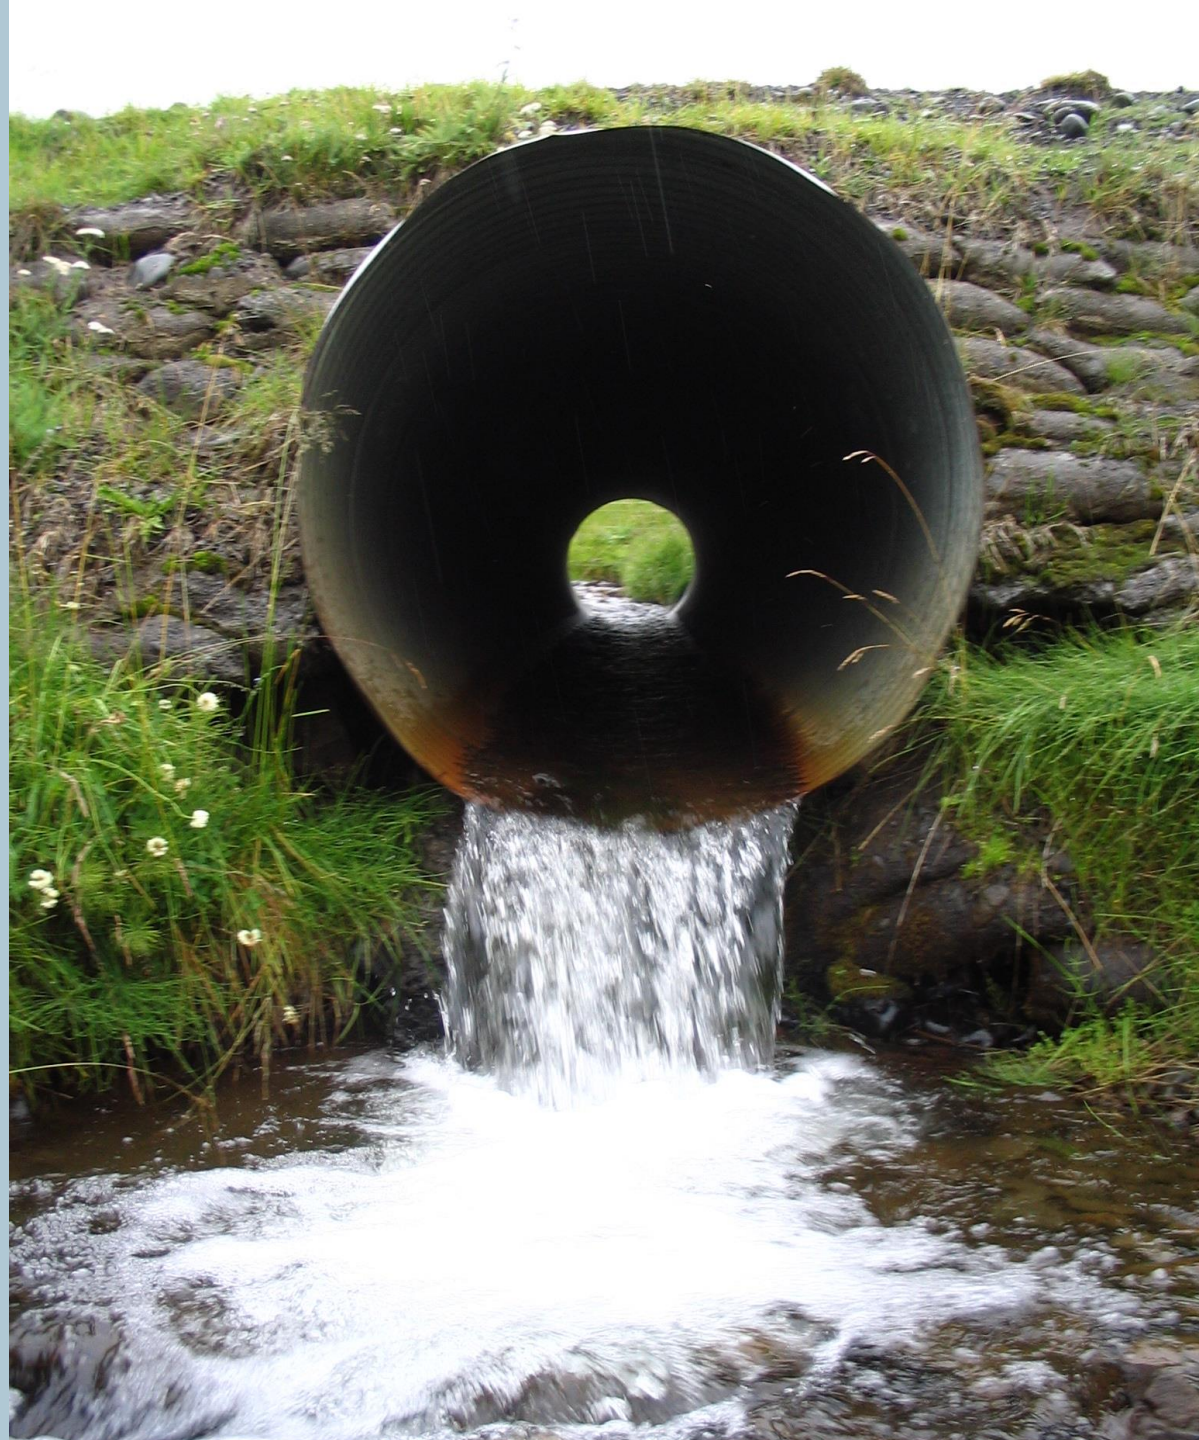
# Strangilækur í Skagafirði

Fallhæð og vatnsdýpi  
í ræsi hindra ferðir  
seiða og fullorðinna  
laxfiska samkvæmt  
gefnum forsendum

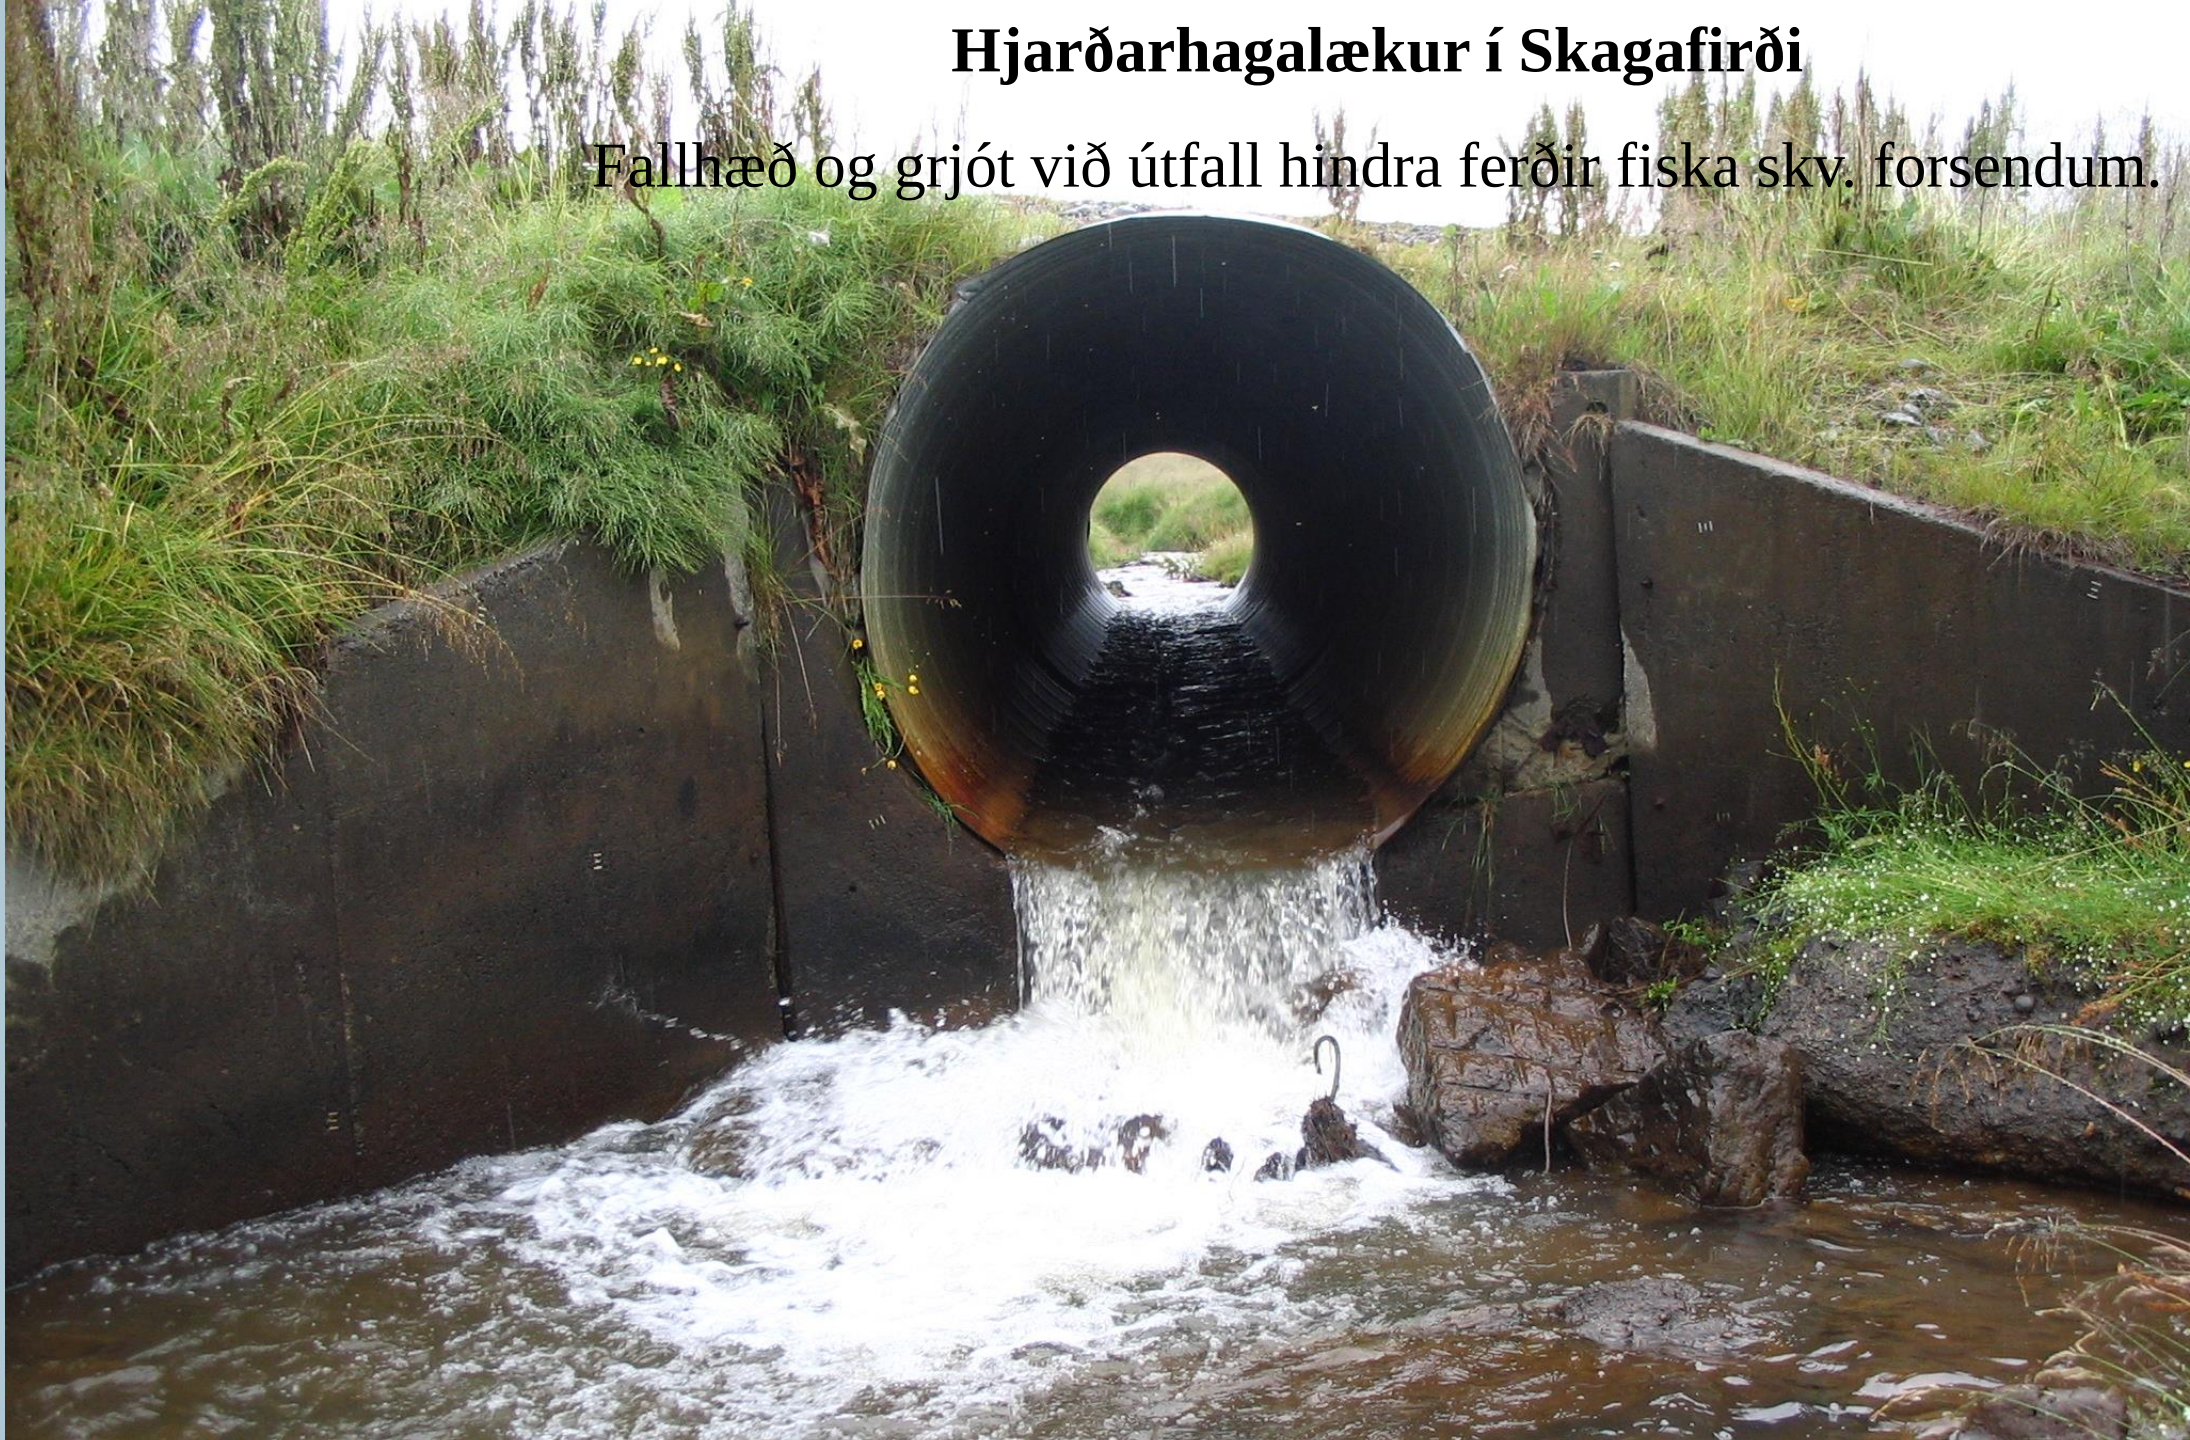
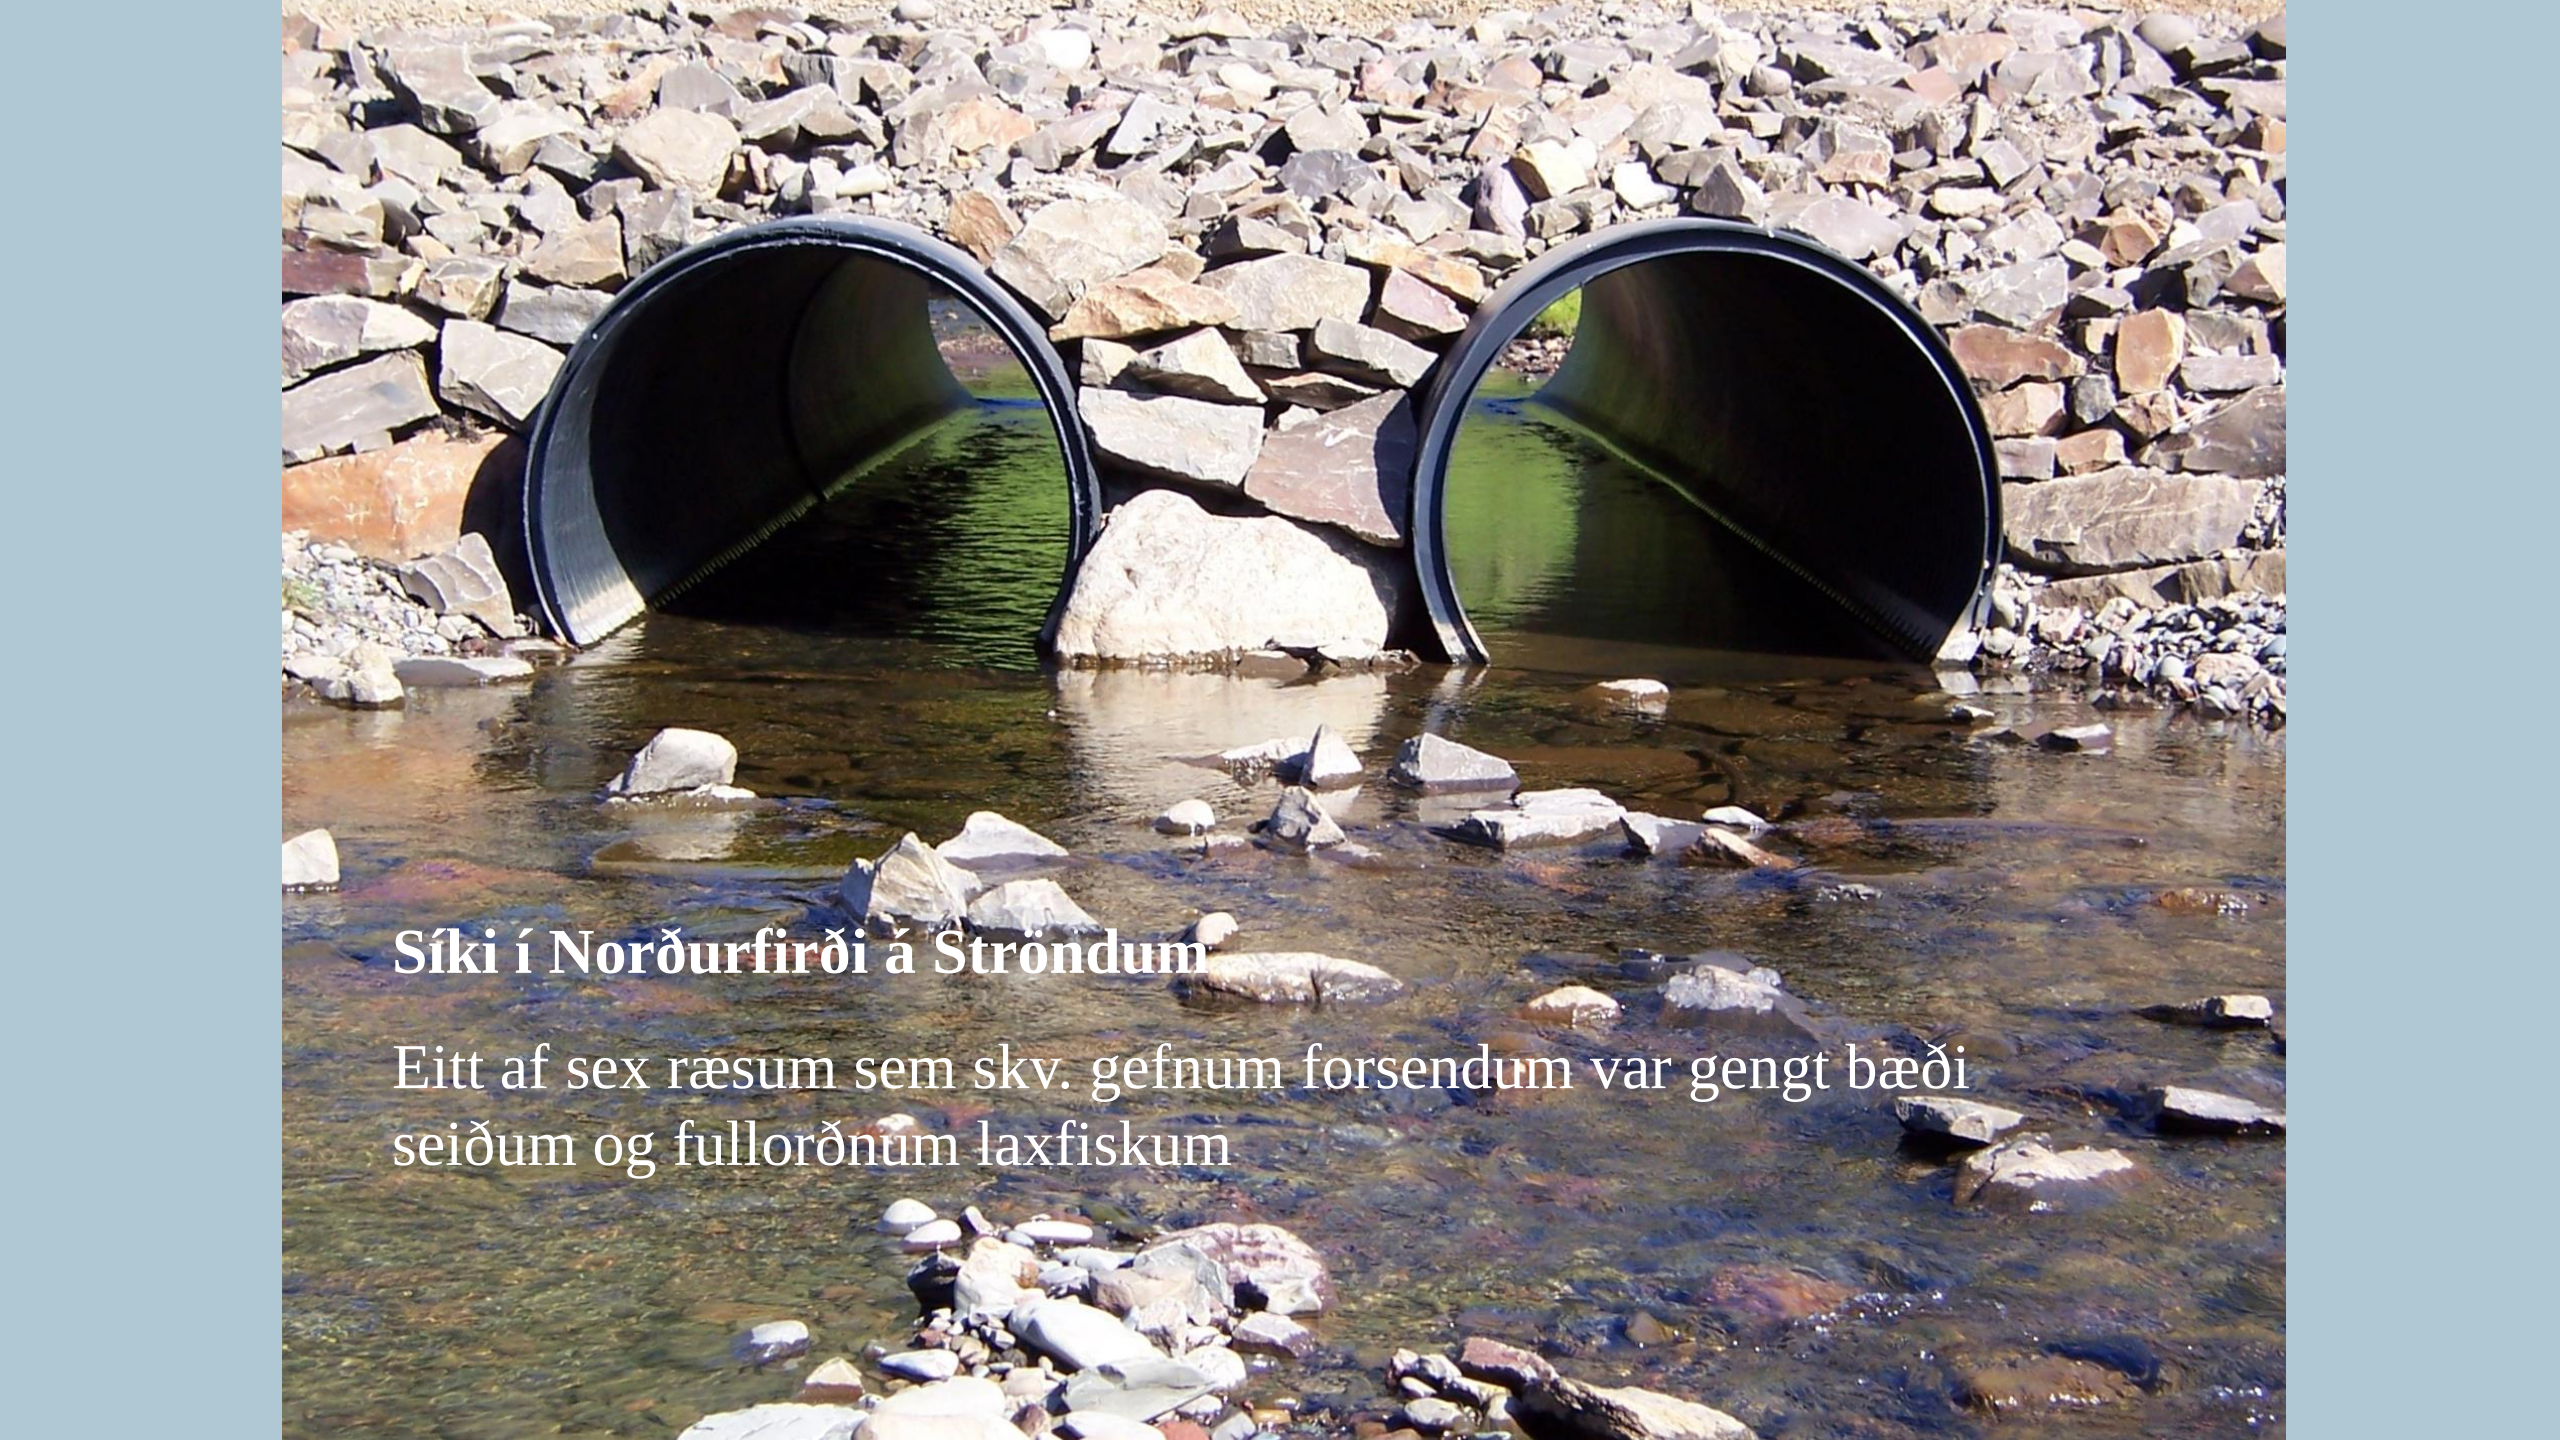
# Hjarðarhagalækur í Skagafirði

Fallhæð og grjót við útfall hindra ferðir fiska skv. forsendum.

A photograph showing two large, black, circular culverts installed in a stream bed. The culverts are surrounded by a dense layer of grey and brown rocks. The water is clear and reflects the surrounding environment. The culverts are positioned side-by-side, and the water flows through them. The background is a steep, rocky bank.

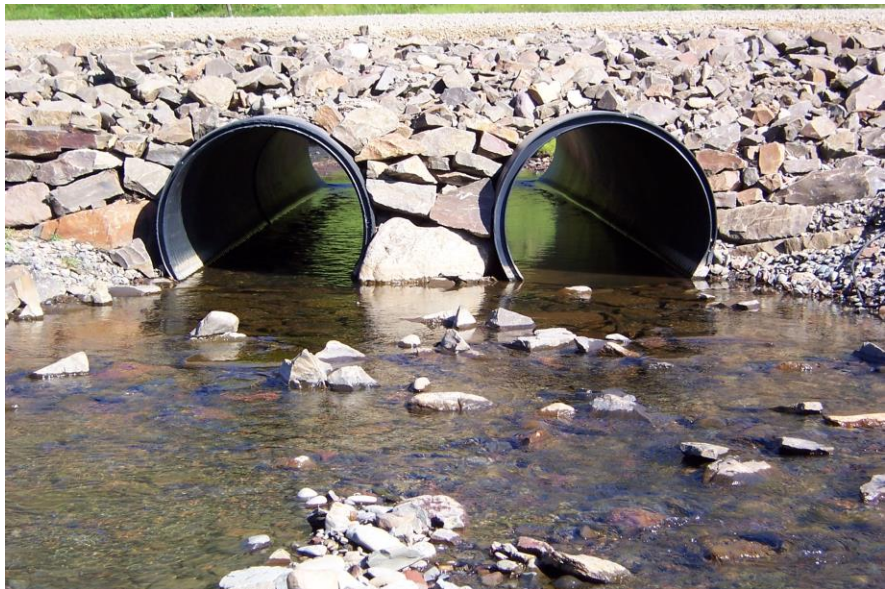
## Síki í Norðurfirði á Ströndum

Eitt af sex ræsum sem skv. gefnum forsendum var gengt bæði  
seiðum og fullorðnum laxfiskum

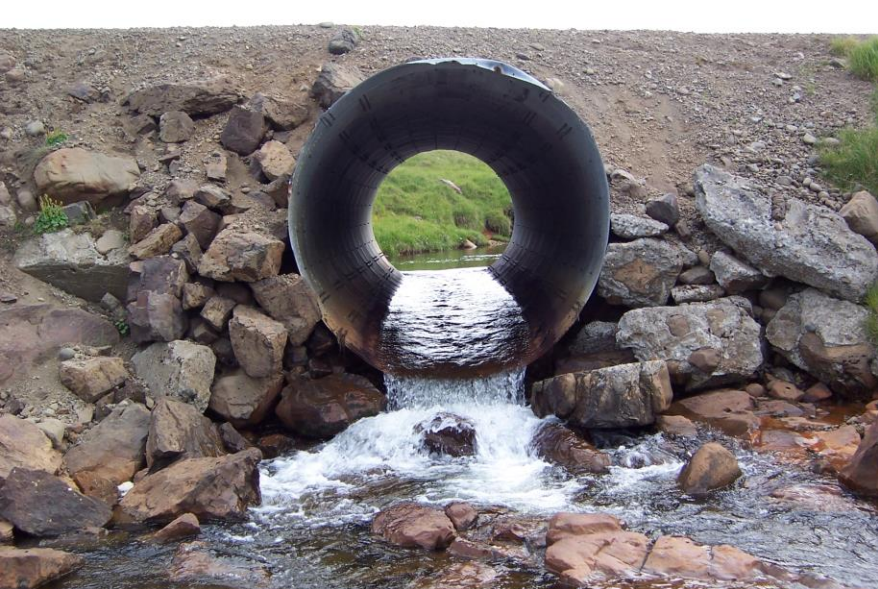
Síki, Norðurfirði á Ströndum. Ræsi sennilega geng flestum vatnalífverum.
